## Mercedes-Benz C 180 CGI BlueEfficiency

EZ 11/2011 | Coupé | Benzin | Automatikgetriebe | 140.855km  
Besteuerung: Differenzbesteuert (§25a UStG)  
Fahrzeugstandort: 99\*\*\*  
Fahrzeug aufgenommen am: 26.08.2026

# Hinweise zum Zustandsbericht

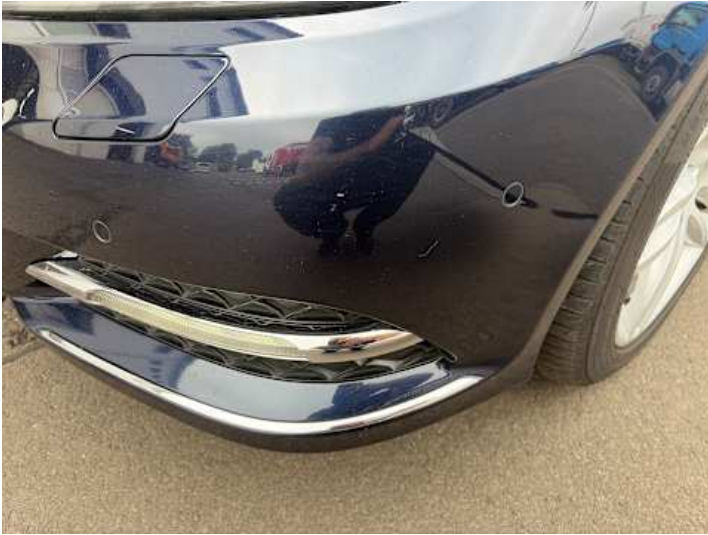
Stoßstange vorne (Lackschaden, Kratzer)

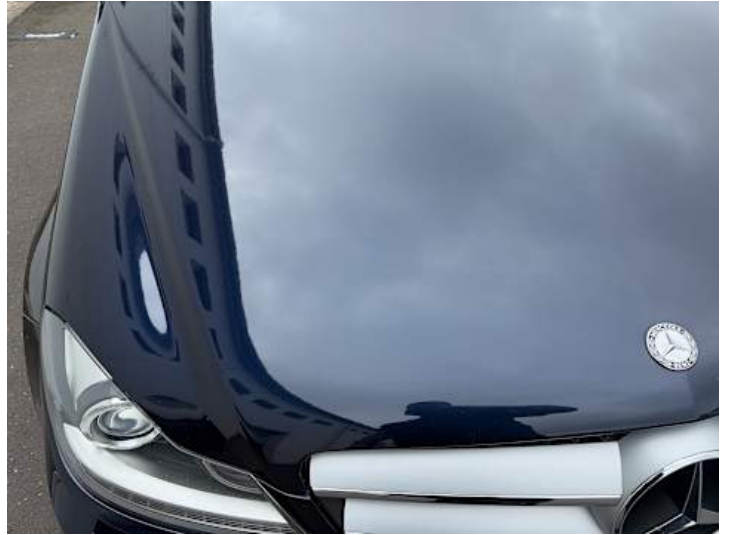
Motorhaube (Steinschlag)

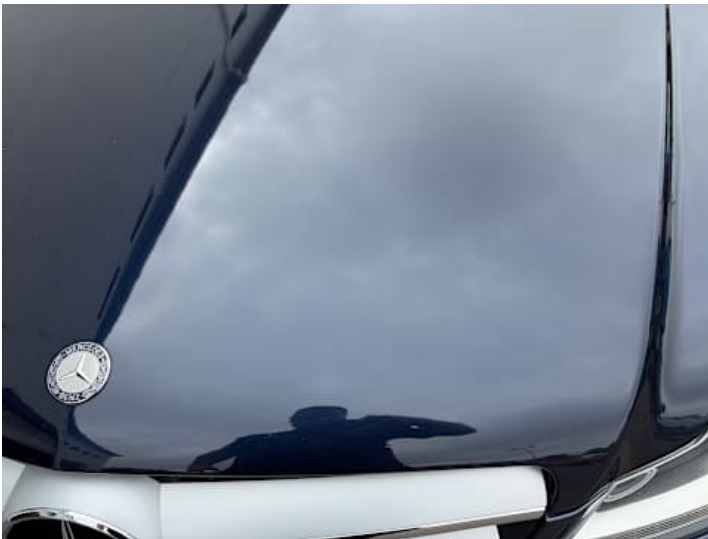
Motorhaube (Steinschlag)

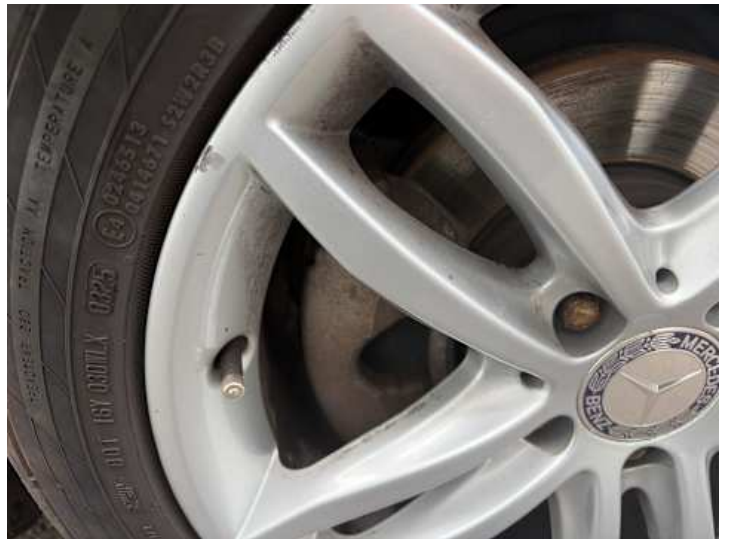
Rad (Kratzer, Kerben)

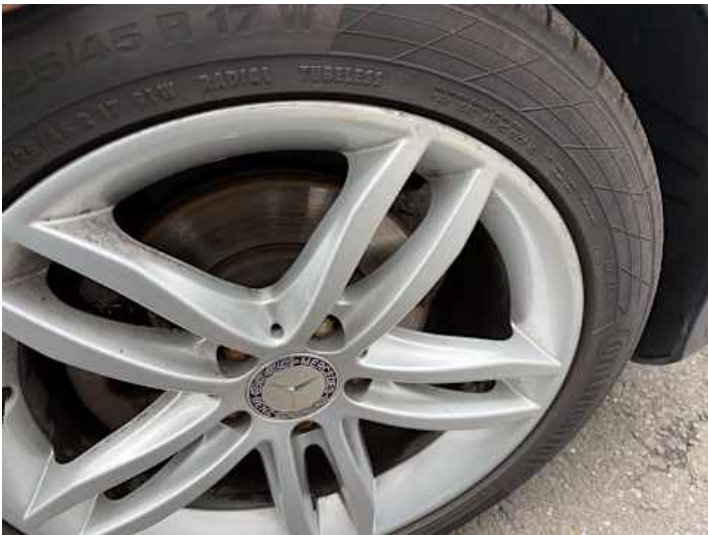
Rad (Kratzer, Kerben)

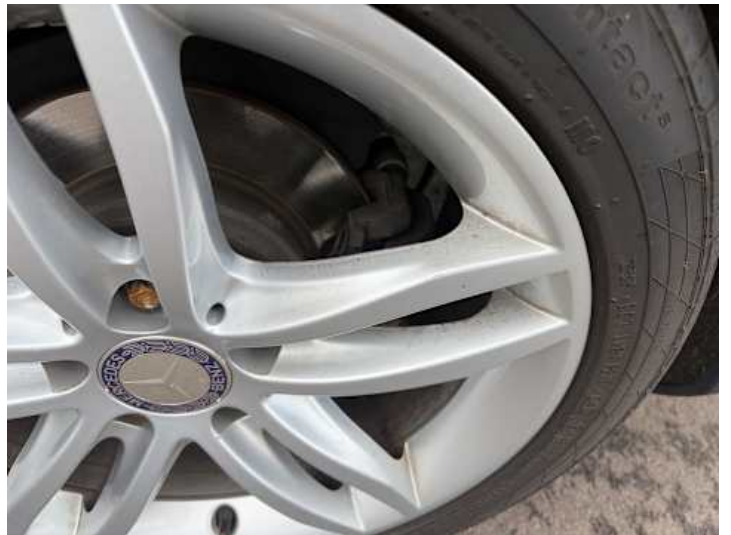
Rad (Kratzer)

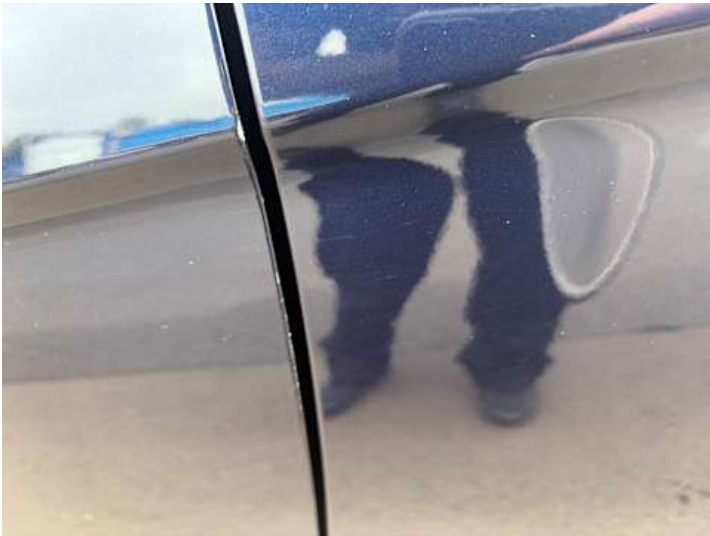
Fahrentür (Kratzer)

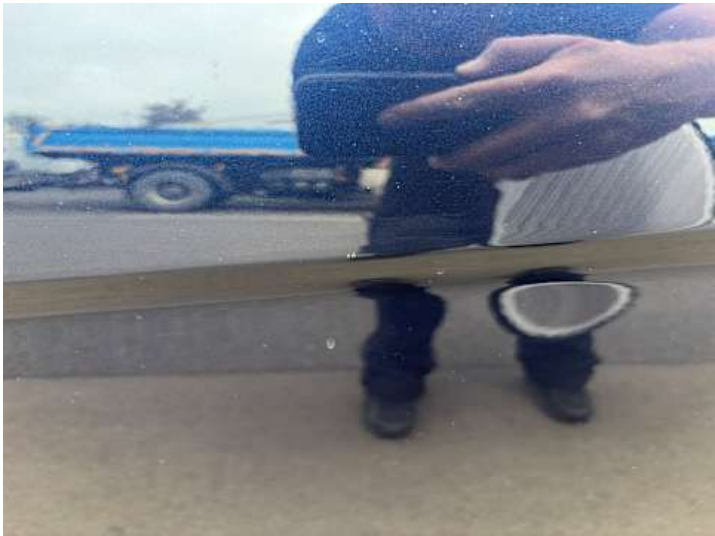
Fahrentür (Kratzer)

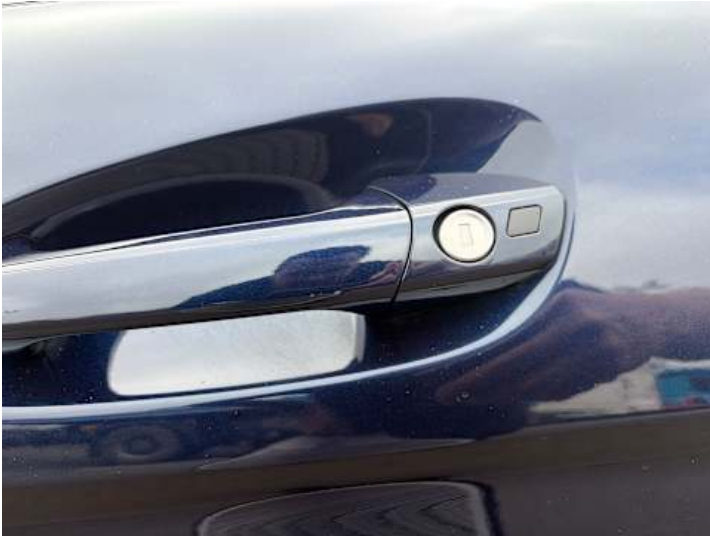
Fahrentür (Kratzer)

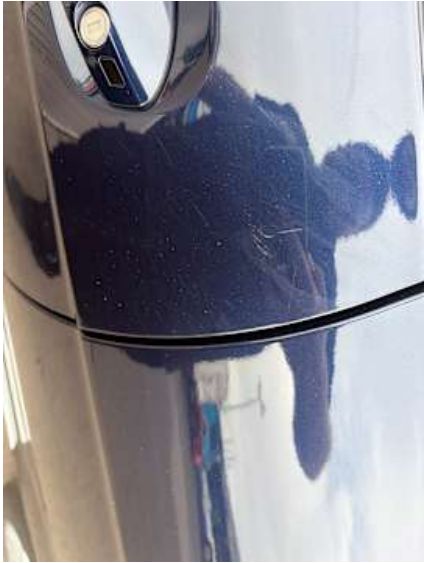
Fahrentür (Kratzer)

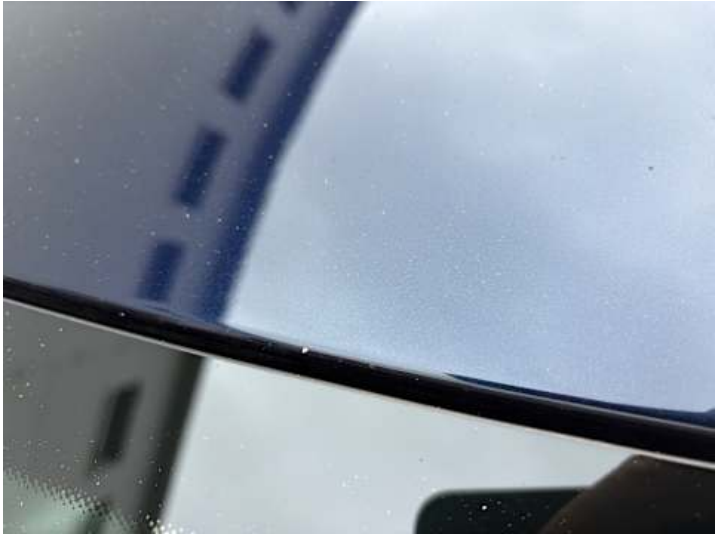
Dach (Steinschlag)

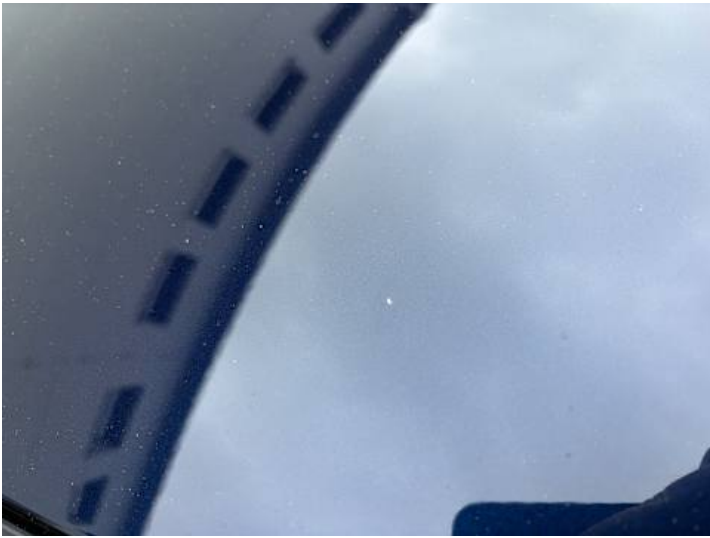
Dach (Steinschlag)

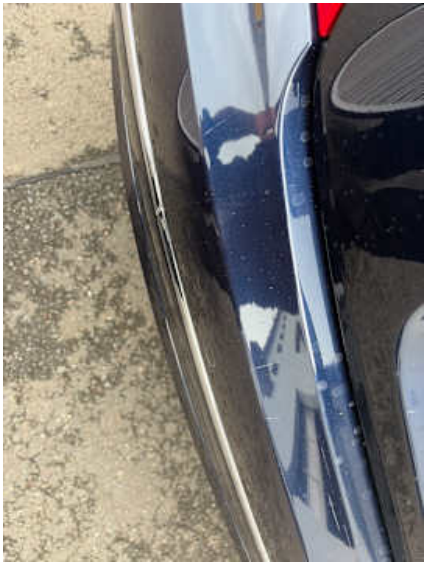
Stoßstange hinten (Kratzer)

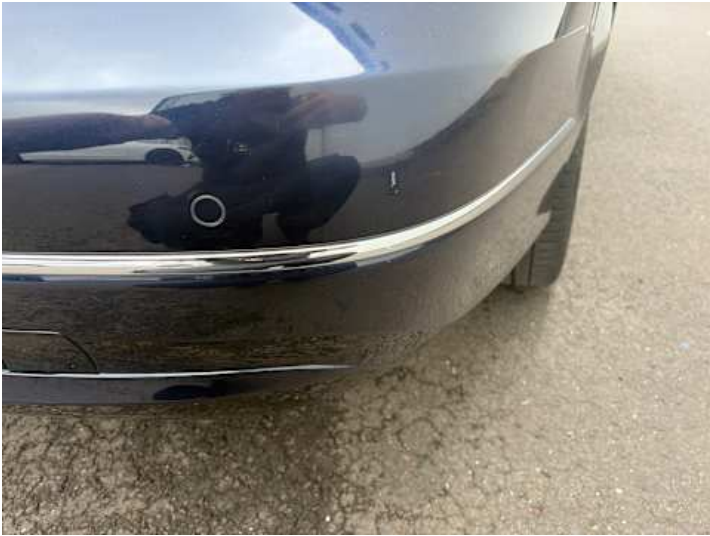
Stoßstange hinten (Kratzer)

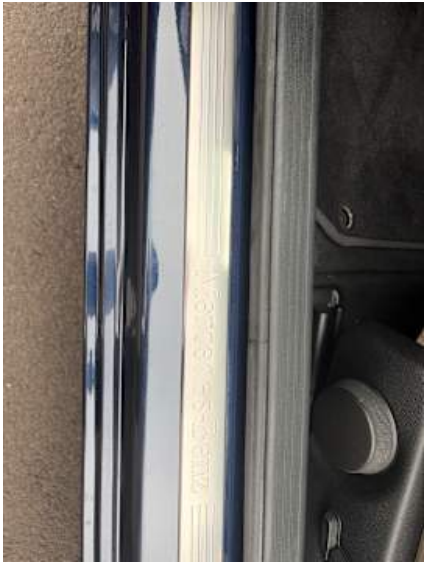
Schweller links (Kratzer)

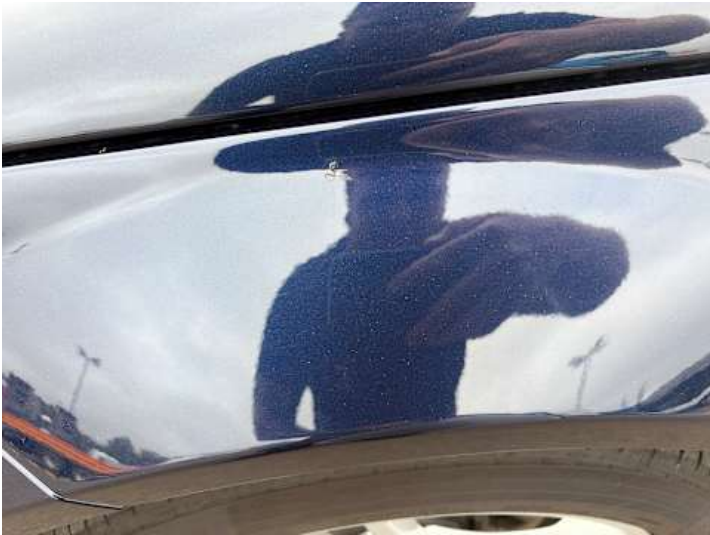
Kotflügel vorne links (Lackschaden)

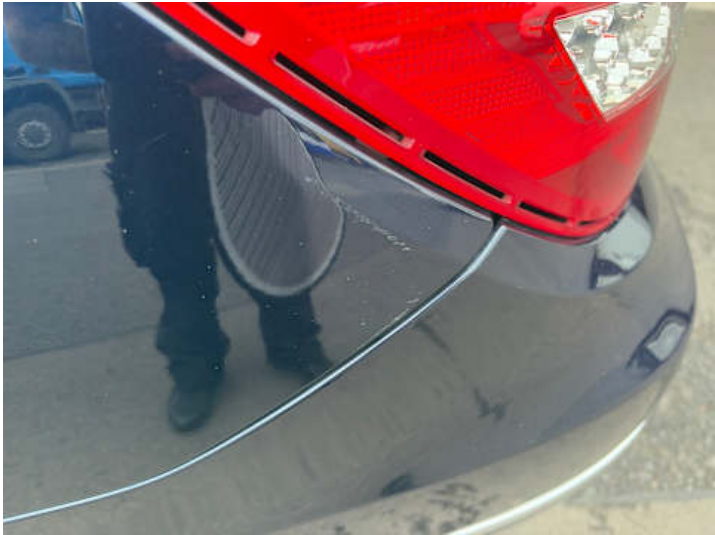
Seitenteil hinten links (Lackschaden)

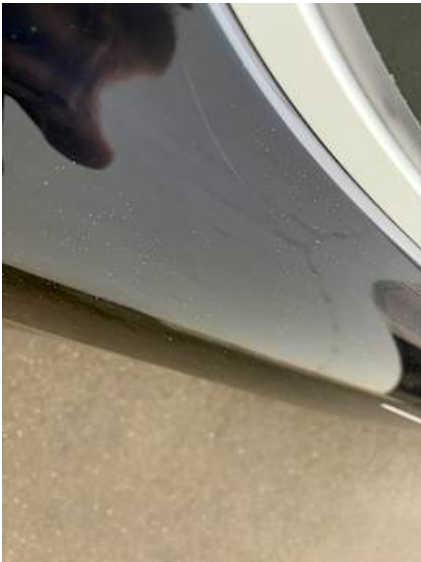
Seitenteil hinten rechts (Kratzer)

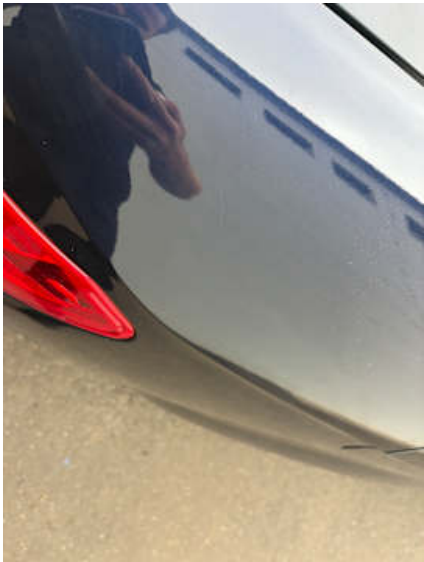
Seitenteil hinten rechts (Kratzer)

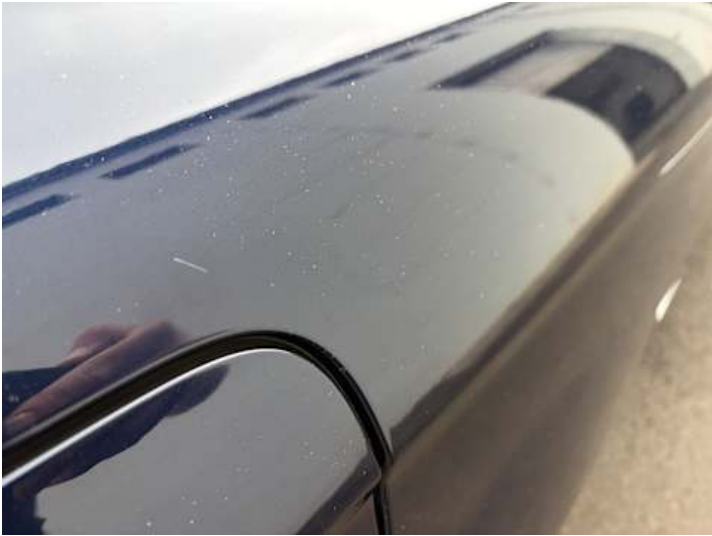
Seitenteil hinten rechts (Kratzer)

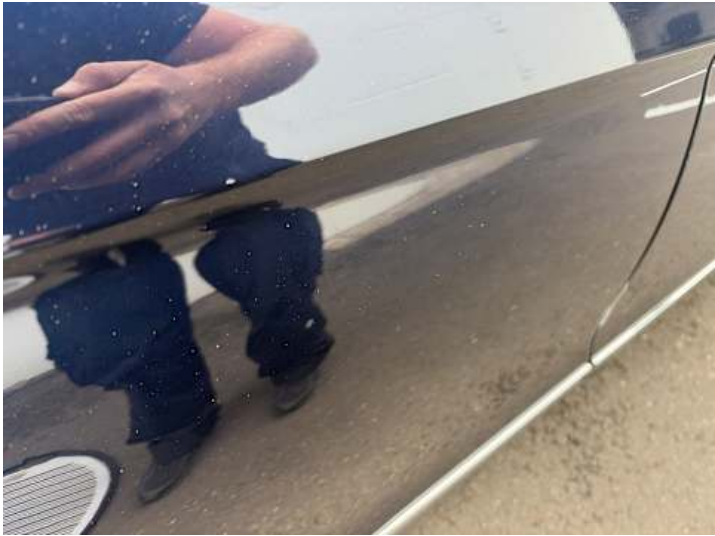
Seitenteil hinten rechts (Steinschlag, Lackschaden)

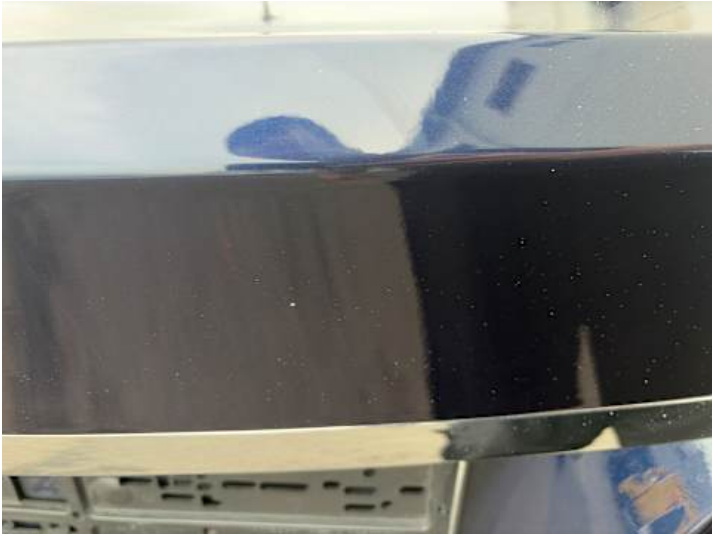
Heckklappe (Steinschlag)

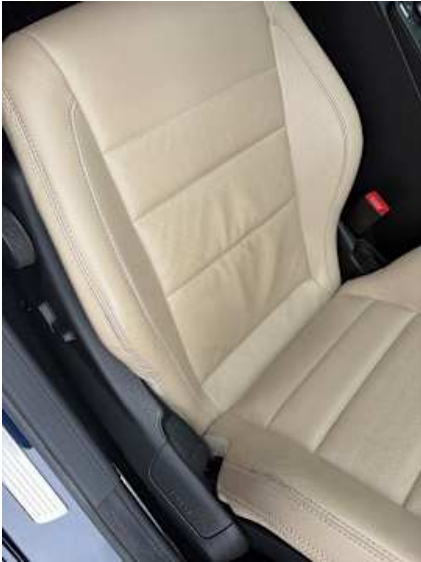
Innenraum (Verschleiß)
