## Ford Fiesta Trend

EZ 03/2011 | Kleinwagen | Benzin | Schaltgetriebe | 137.881km  
Besteuerung: Differenzbesteuert (§25a UStG)  
Fahrzeugstandort: 19\*\*\*  
Fahrzeug aufgenommen am: 29.07.2026

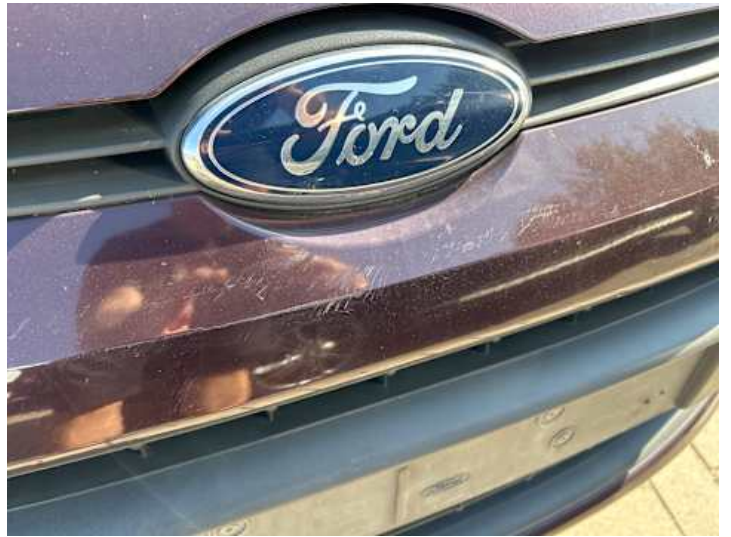
Stoßstange vorne (Kratzer)

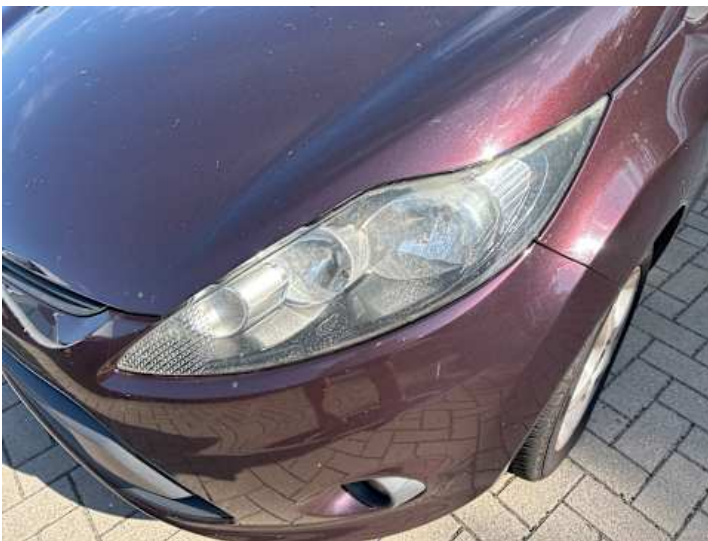
Scheinwerfer (links) (Blind)

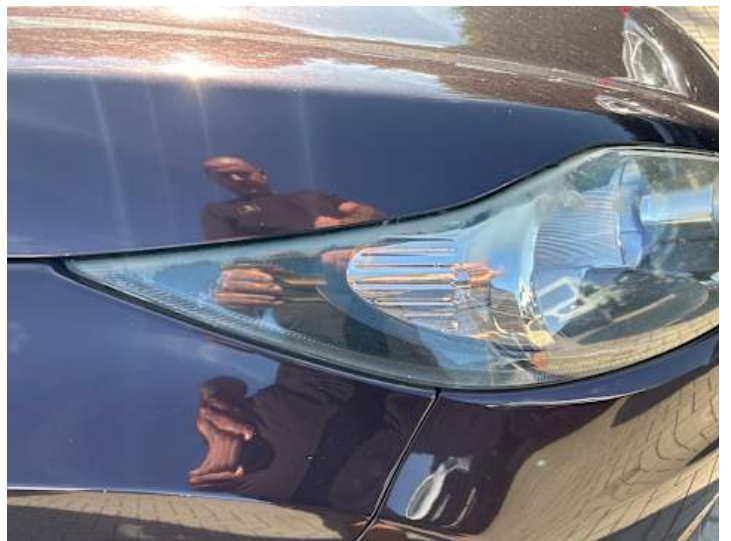
Scheinwerfer (rechts) (Blind)

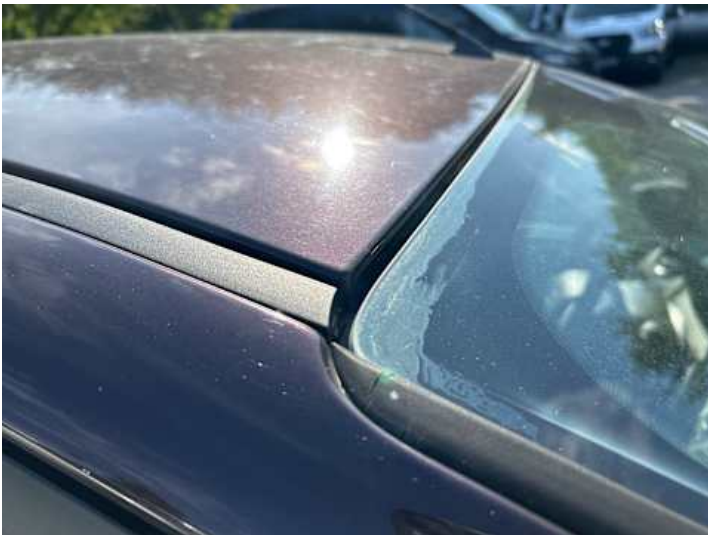
Windschutzscheibe (Anderer Schaden): Ablösung

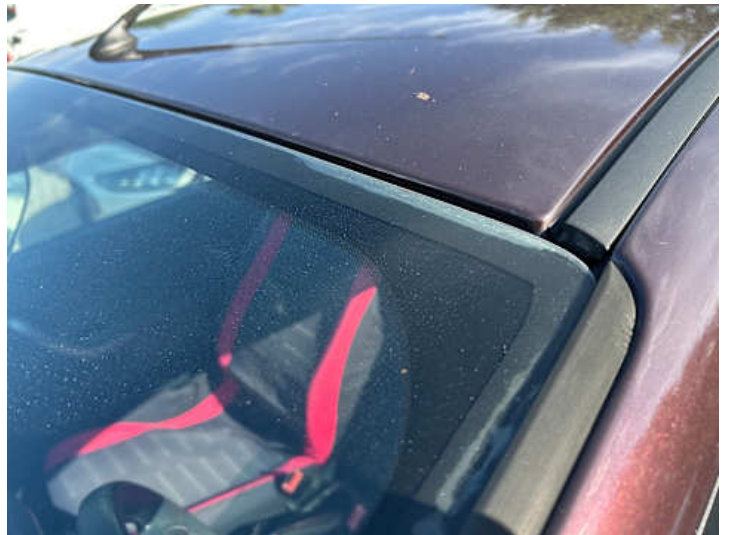
Windschutzscheibe (Anderer Schaden): Ablösung

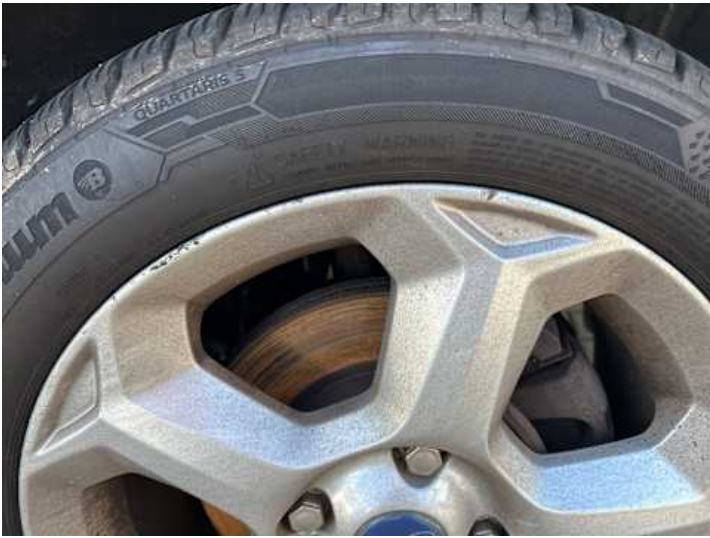
Rad (Kratzer)

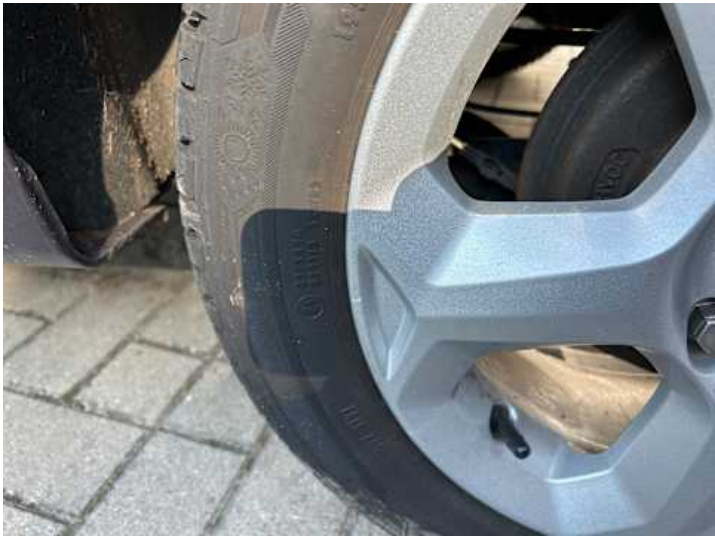
Rad (Kratzer)

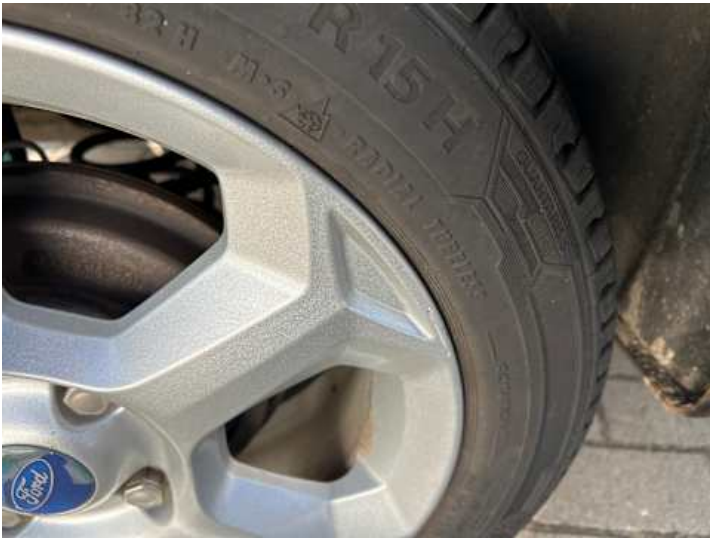
Rad (Kratzer)

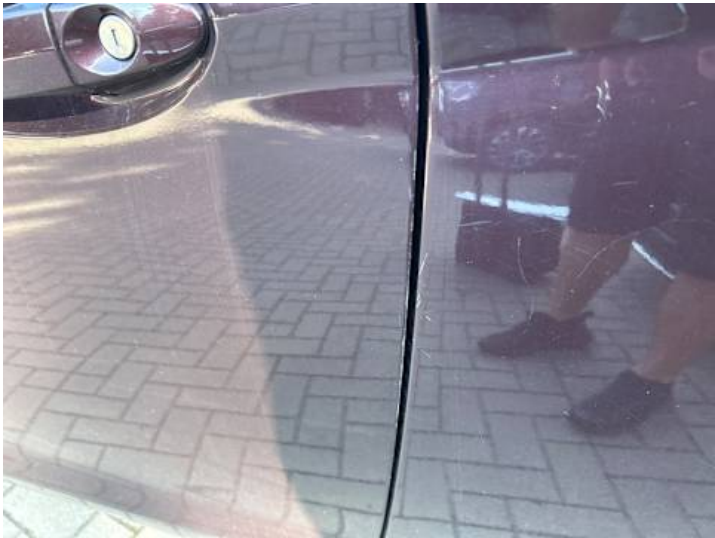
| Fahrzeugteil | Lackschichtdicke (in µm) | Fahrzeugteil | Lackschichtdicke (in µm) |
|---|---|---|---|
| Fahrertür | 130 | Beifahrertür | 280 |

Fahrtür (Kratzer)

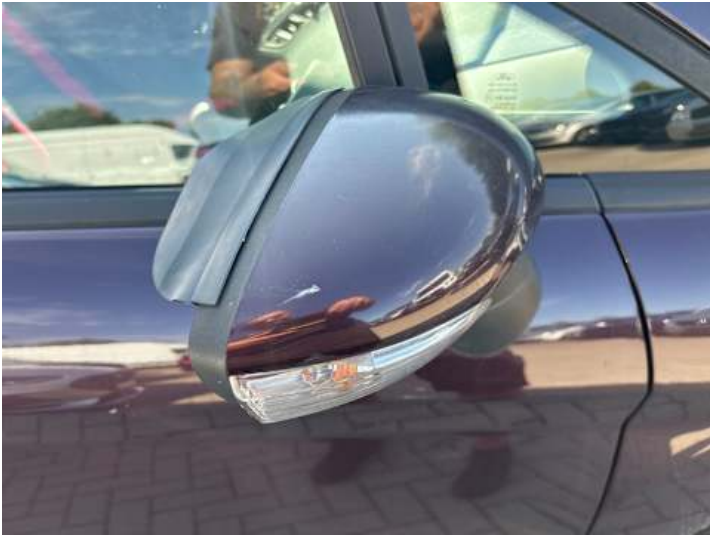
Beifahrtür (Kratzer)

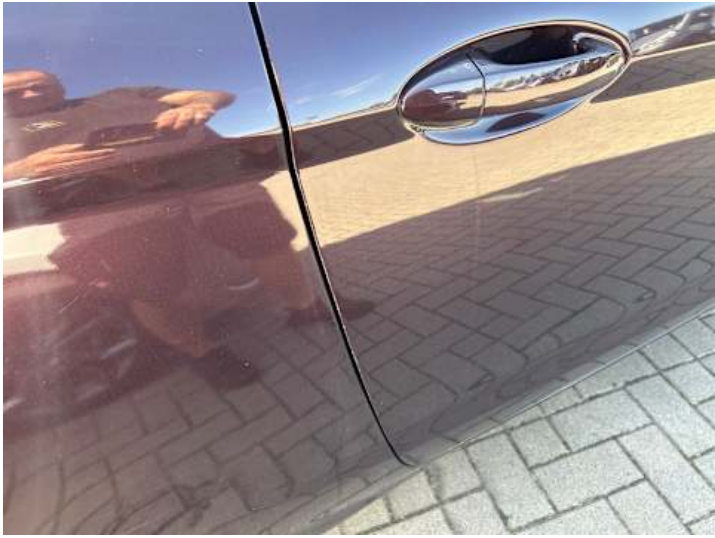
Beifahrtür (Kratzer)

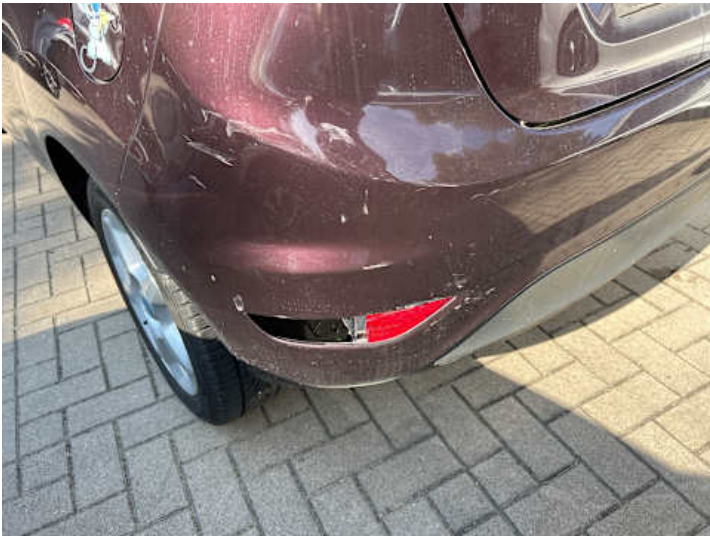
Stoßstange hinten (Lackschaden, Riss/Bruch, Kratzer)

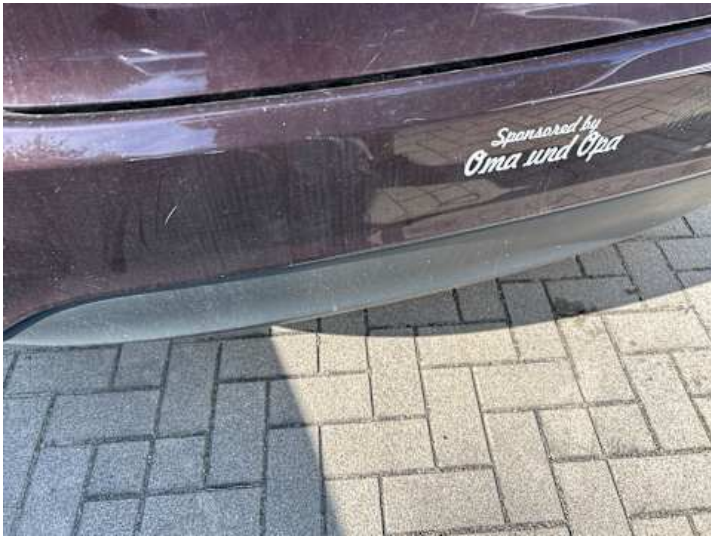
Stoßstange hinten (Kratzer)

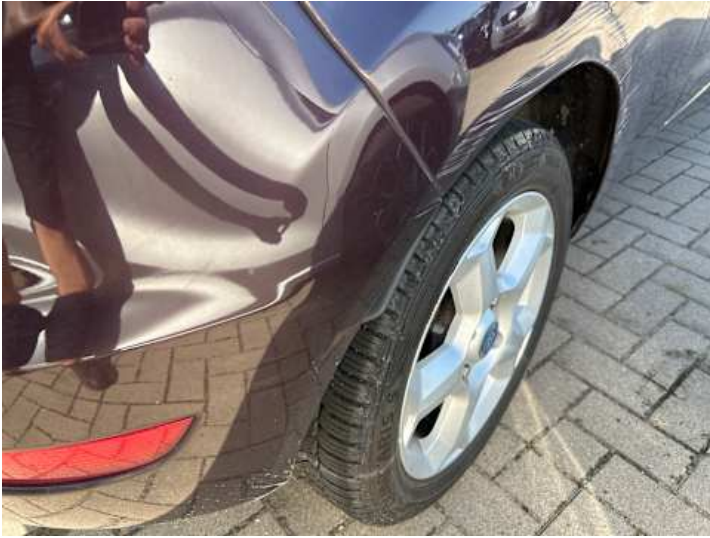
Stoßstange hinten (Kratzer)

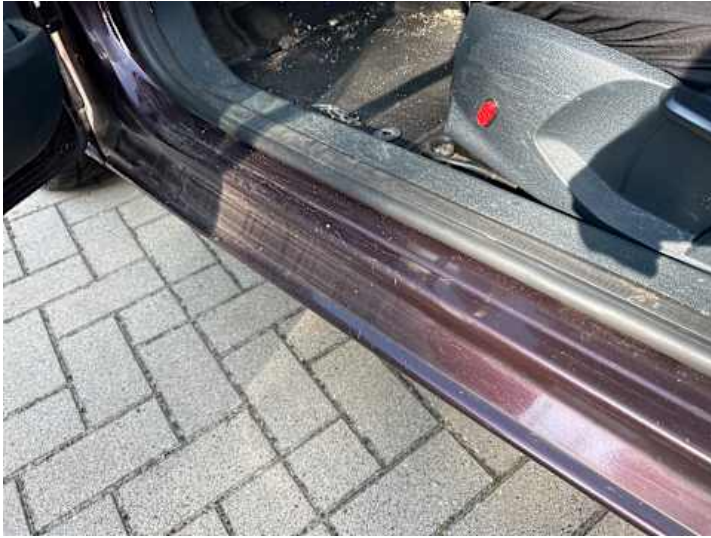
Schweller links (Kratzer)

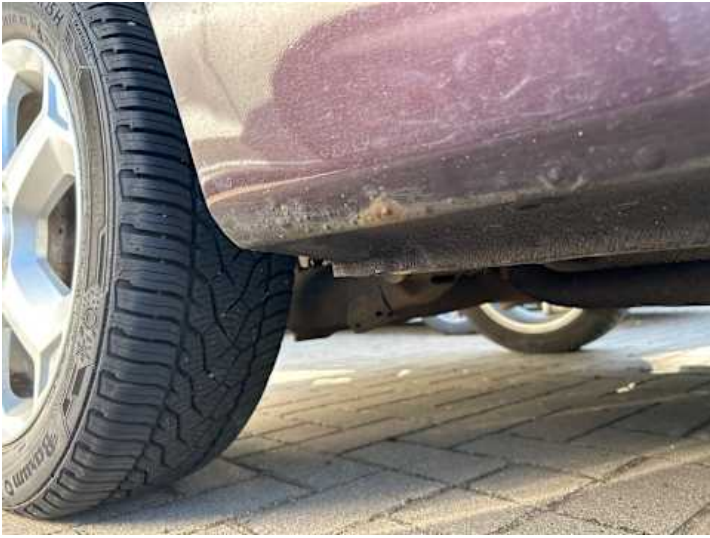
Schweller rechts (Rost)

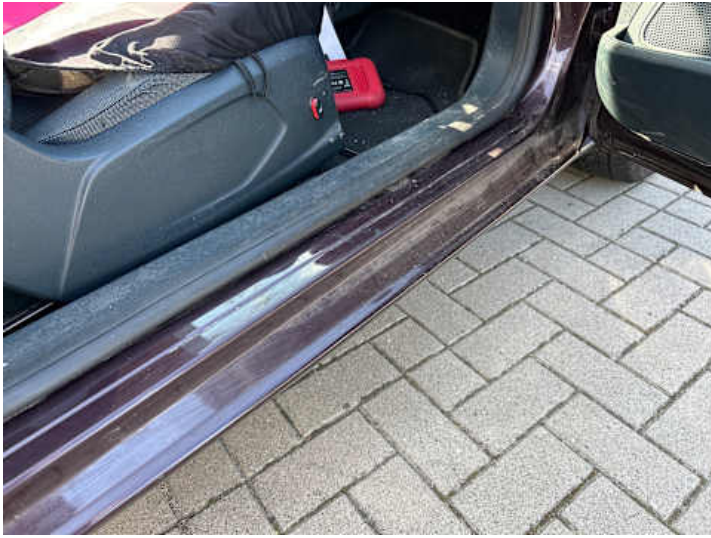
Schweller rechts (Kratzer)

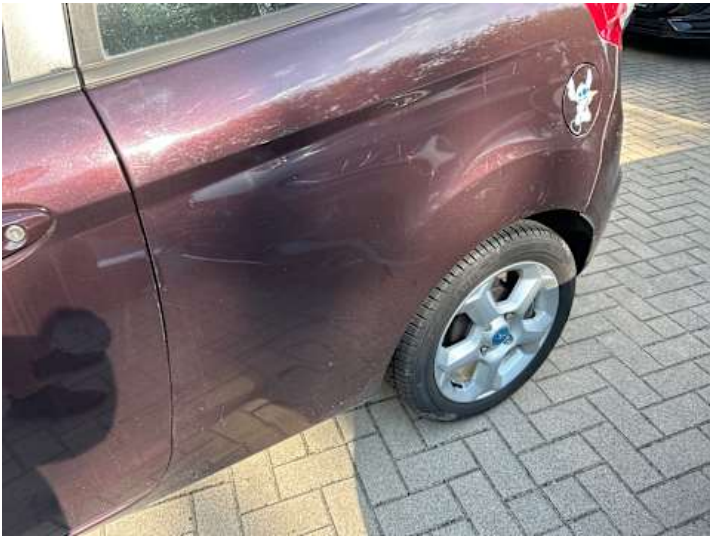
| Fahrzeugteil | Lackschichtdicke (in µm) | Fahrzeugteil | Lackschichtdicke (in µm) |
|---|---|---|---|
| Seitenteil hinten links | 130 | Seitenteil hinten rechts | 1500 |

Seitenteil hinten links (Kratzer)

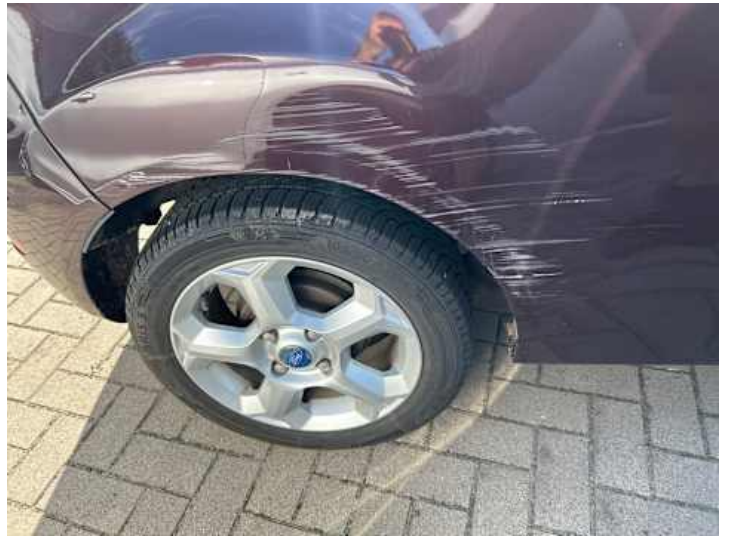
Seitenteil hinten rechts (Lackschaden, Verformung)

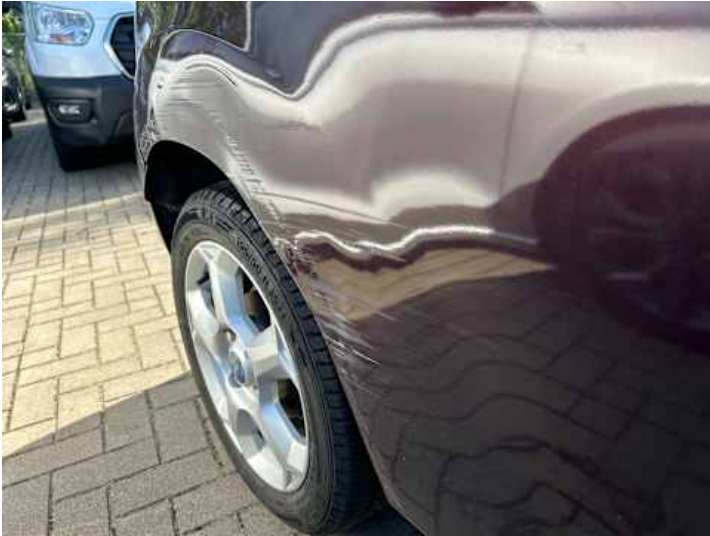
Seitenteil hinten rechts (Lackschaden, Verformung)

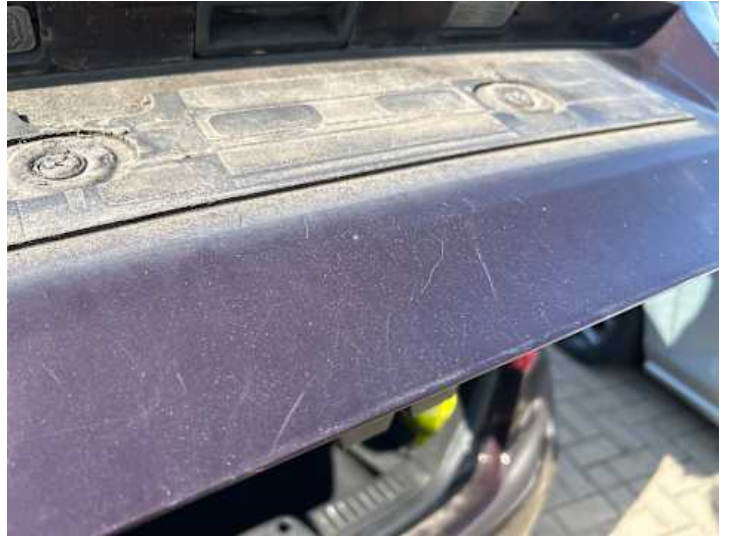
Heckklappe (Kratzer)

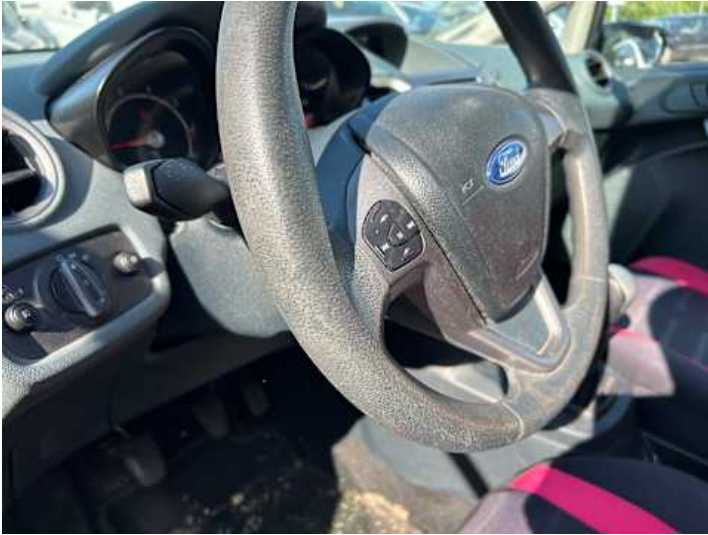
Innenraum (Verschleiß)
