## Volkswagen Touran Conceptline

EZ 03/2006 | Van | Diesel | Schaltgetriebe | 217.066km  
Besteuerung: Differenzbesteuert (§24 UStG)  
Fahrzeugstandort: 64\*\*\*  
Fahrzeug aufgenommen am: 30.07.2026

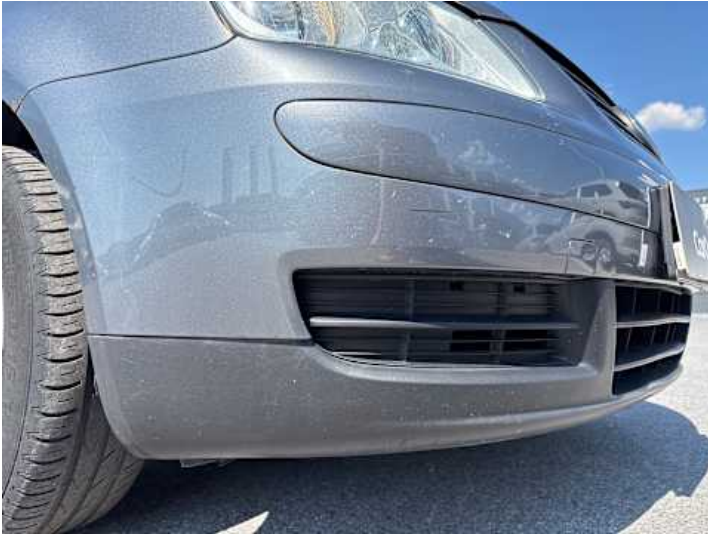
Stoßstange vorne (Kratzer, Spaltmaße ungenau)

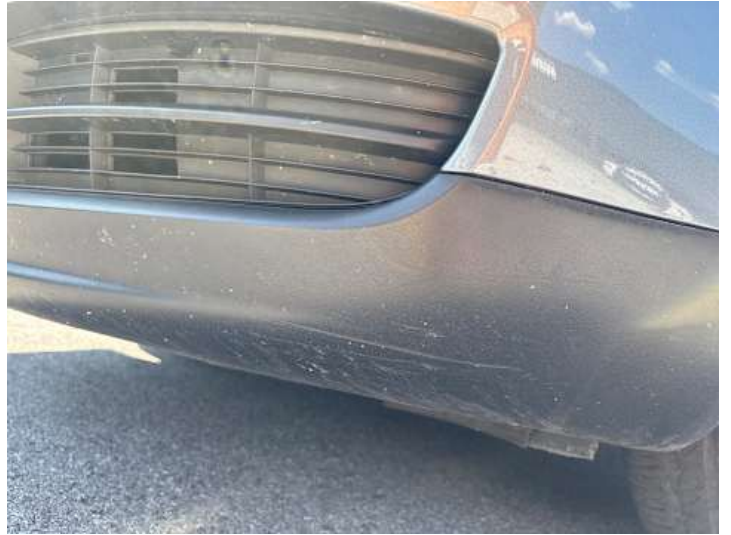
Stoßstange vorne (Kratzer, Spaltmaße ungenau)

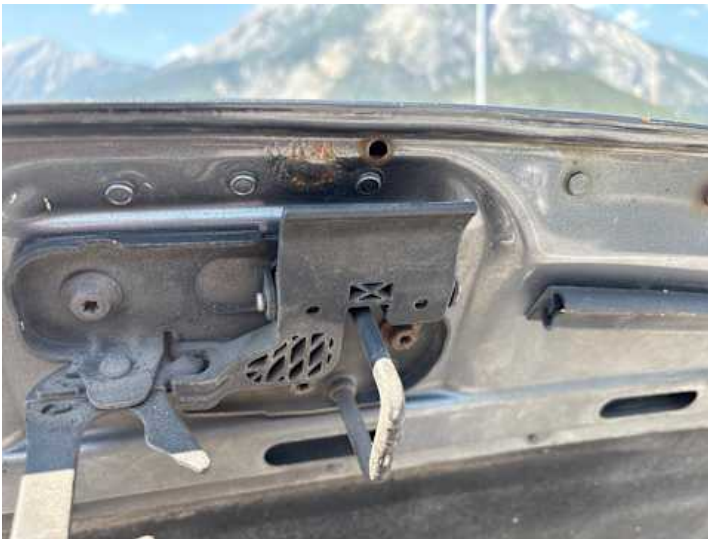
Motorhaube (Rost)

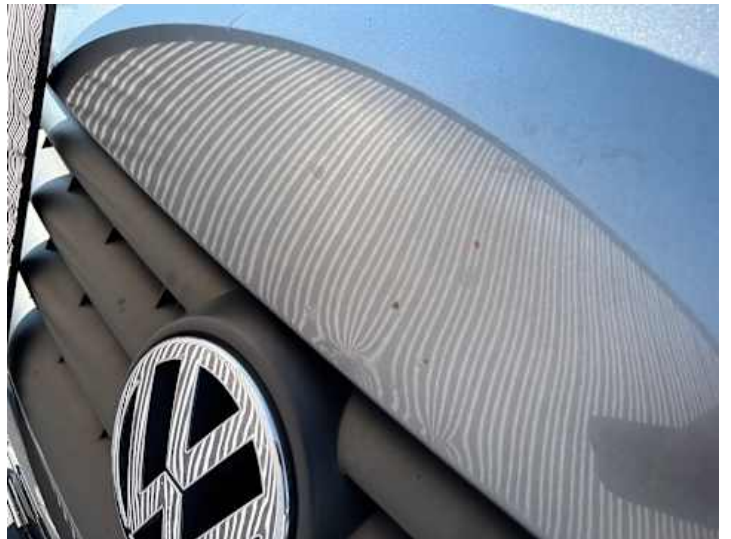
Motorhaube (Verformung, Steinschlag, Rost)

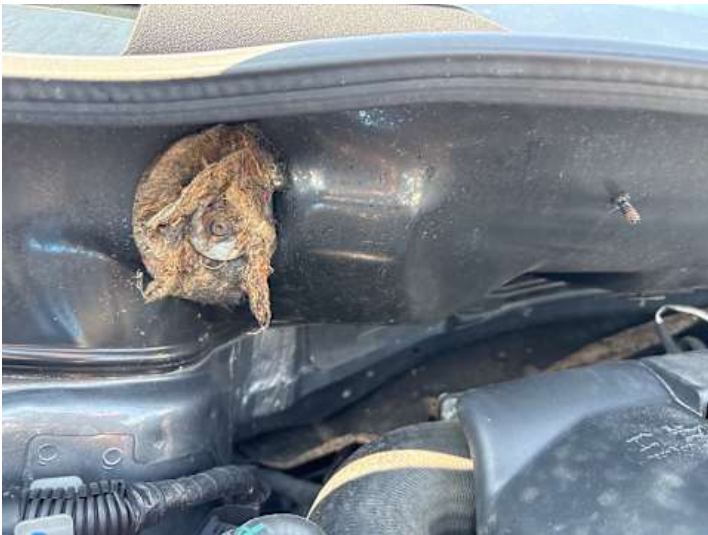
Motorhaube (Riss/Bruch)

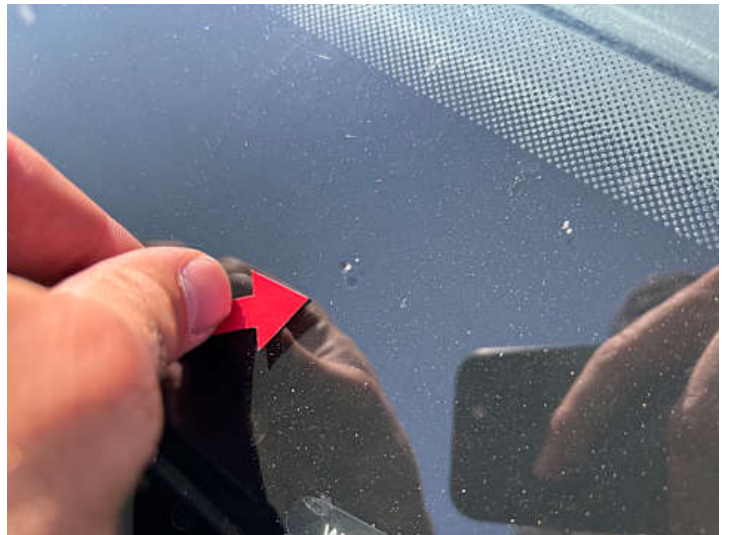
Windschutzscheibe (Steinschlag)

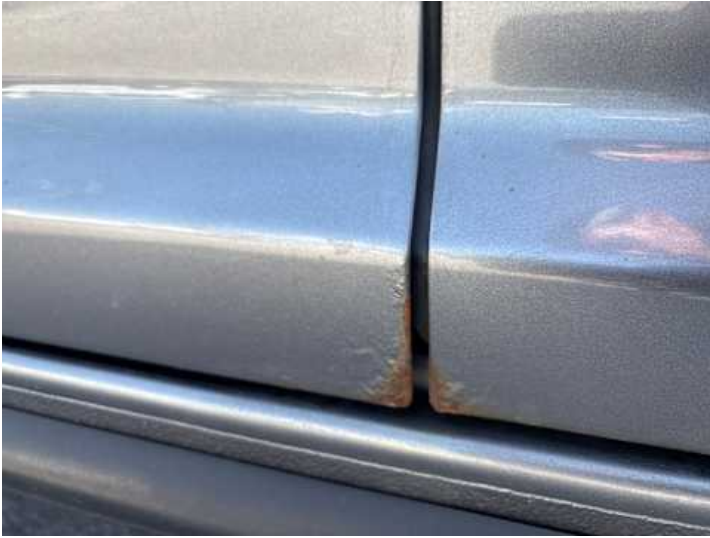
Fahrtür (Rost)

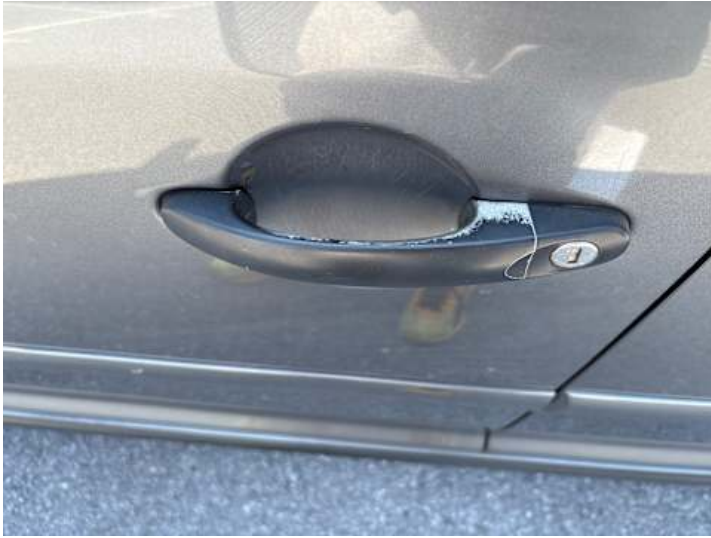
Fahrtür (Lackschaden)

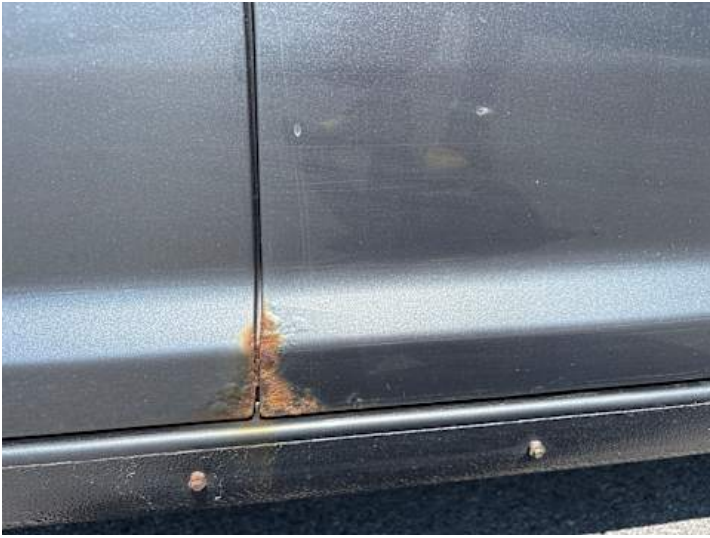
Beifahrtür (Rost)

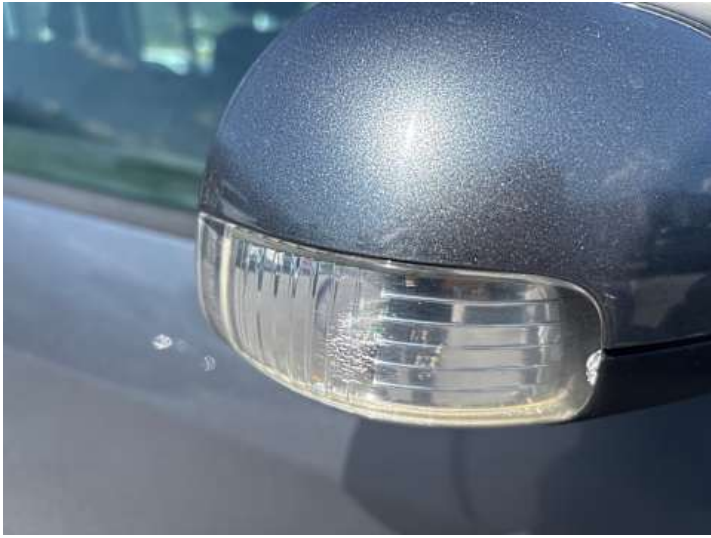
Beifahrtür (Kratzer, Riss/Bruch)

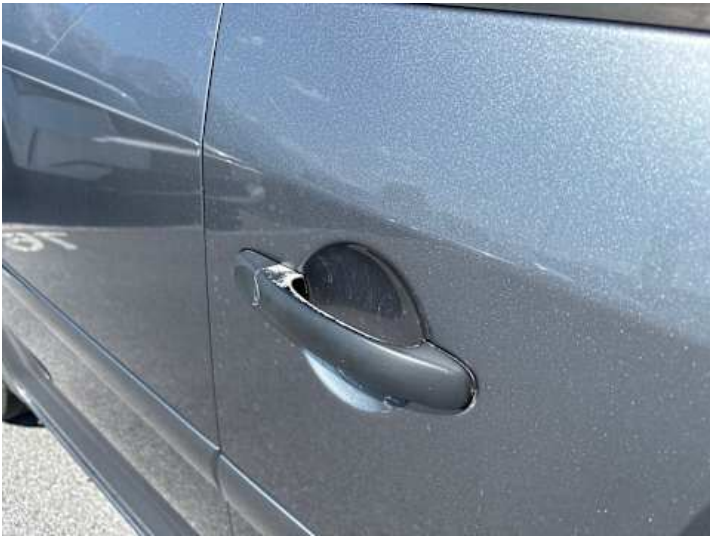
Beifahrertür (Lackschaden)

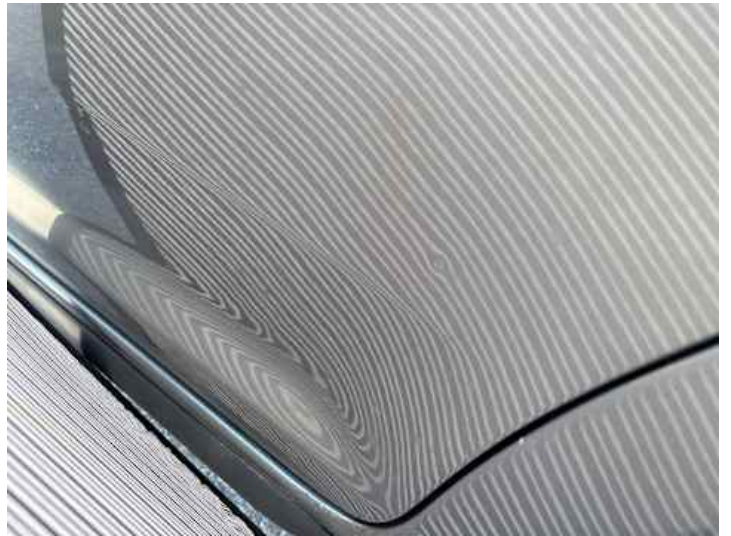
Türe hinten links (Delle)

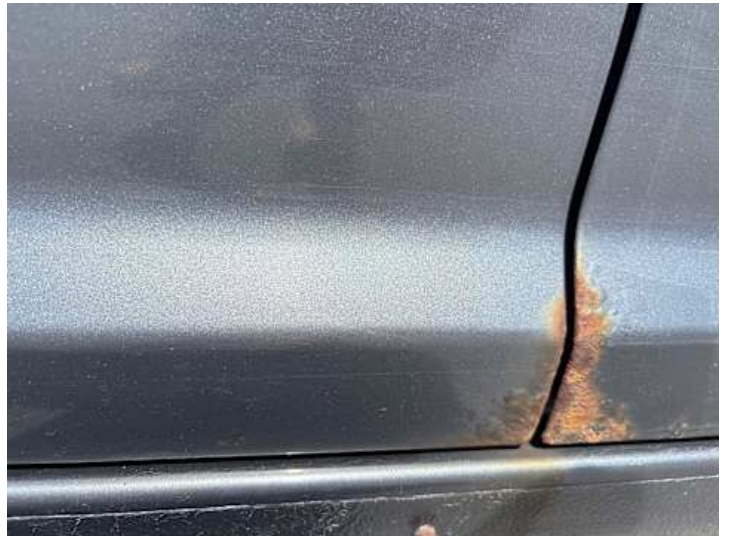
Türe hinten rechts (Rost)

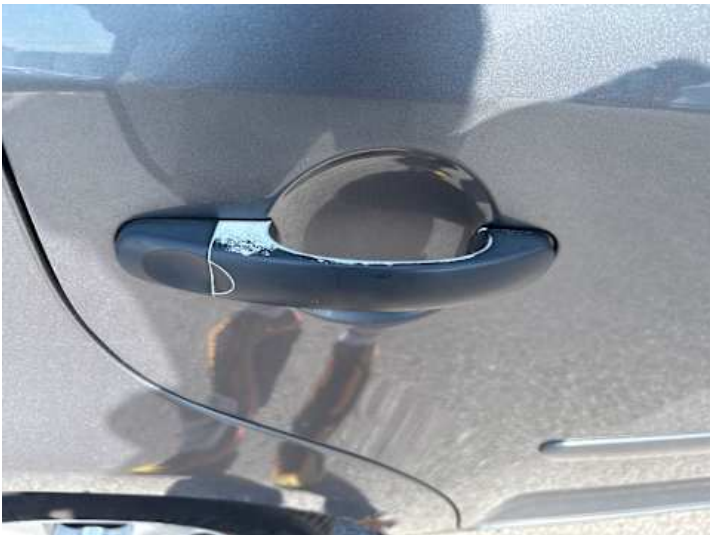
Türe hinten rechts (Lackschaden)

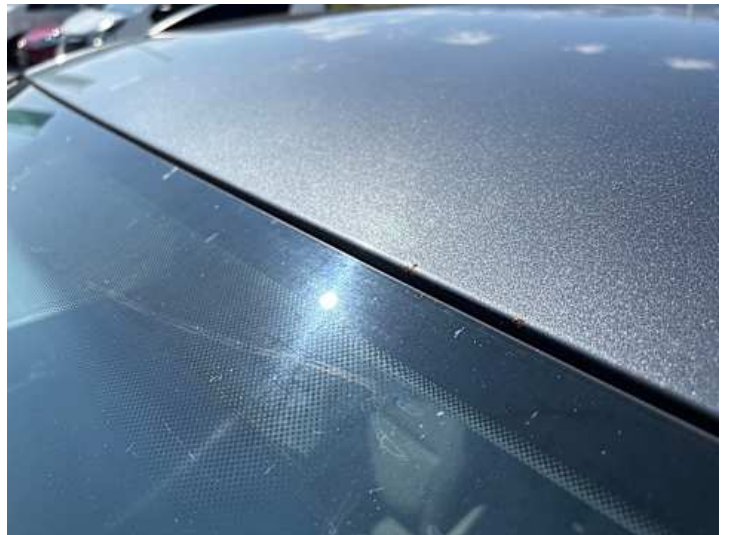
Dach (Steinschlag, Rost)

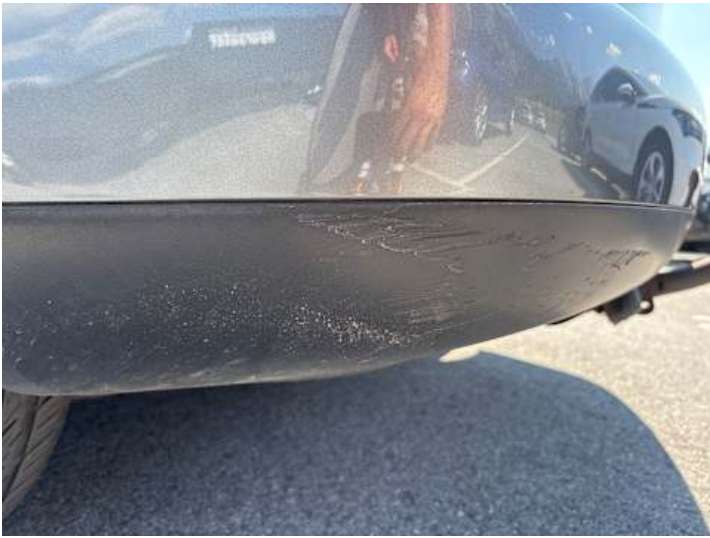
Stoßstange hinten (Kratzer)

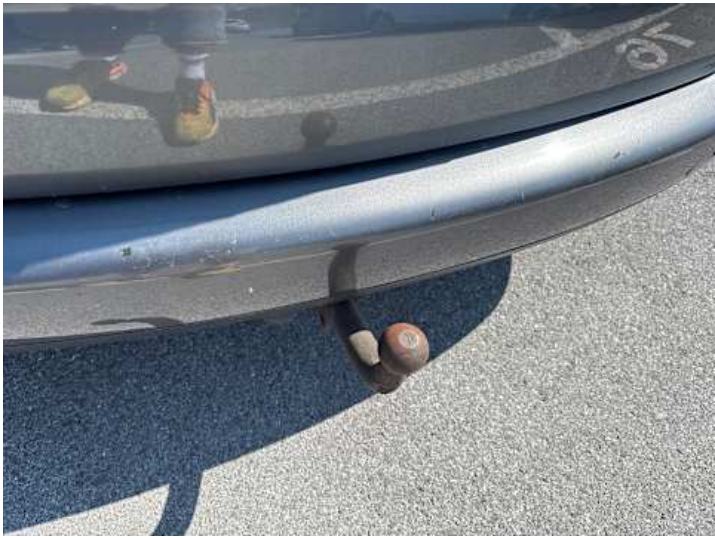
Stoßstange hinten (Kratzer)

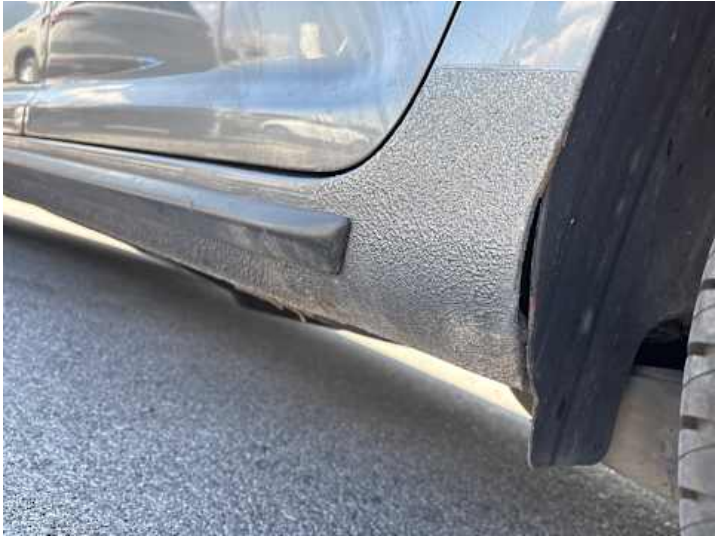
Schweller links (Rost, Verformung)

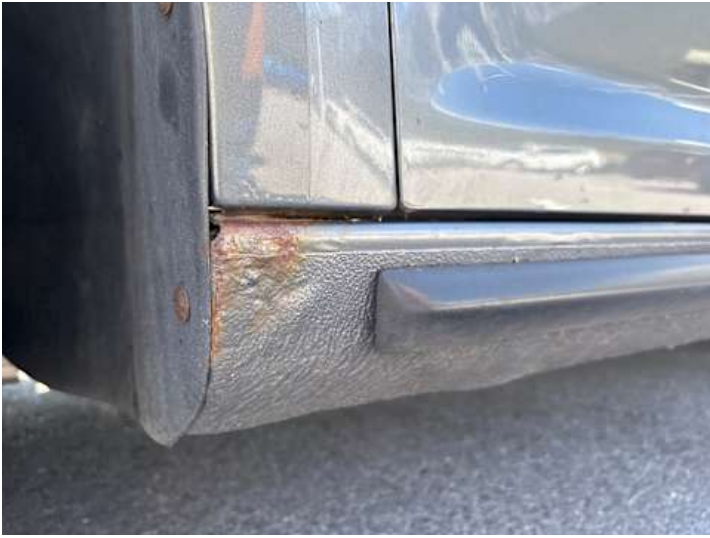
Schweller links (Rost, Verformung)

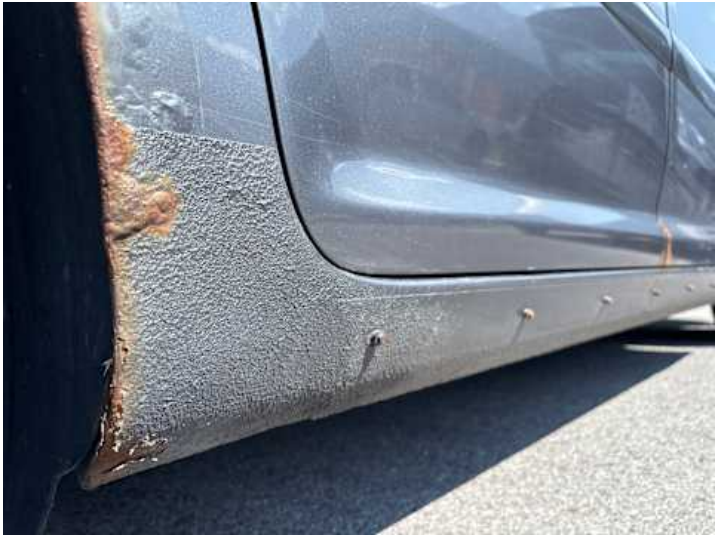
Schweller rechts (Rost, Unsachgemäß instand gesetzt)

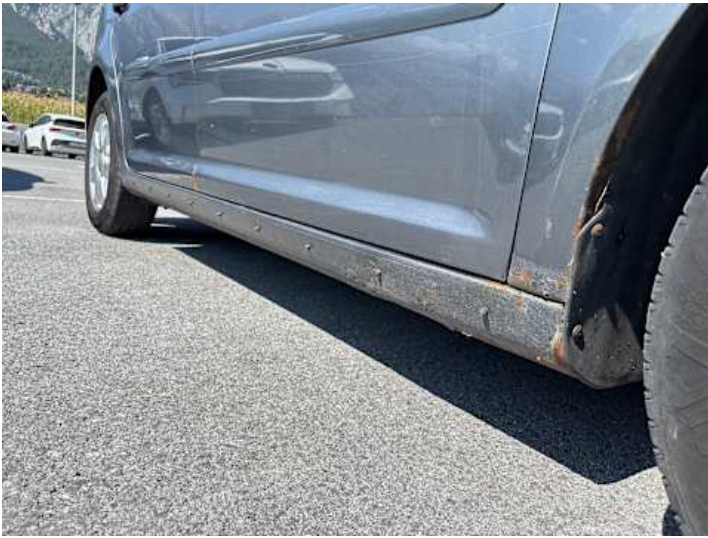
Schweller rechts (Rost, Unsachgemäß instand gesetzt)

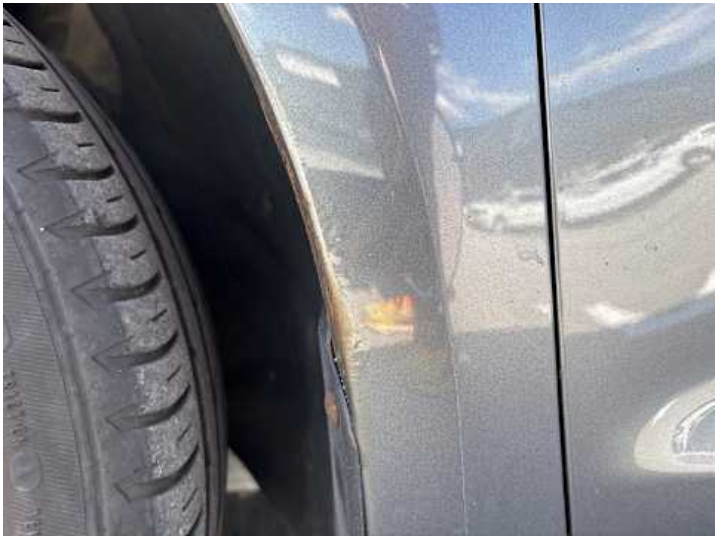
Kotflügel vorne links (Rost)

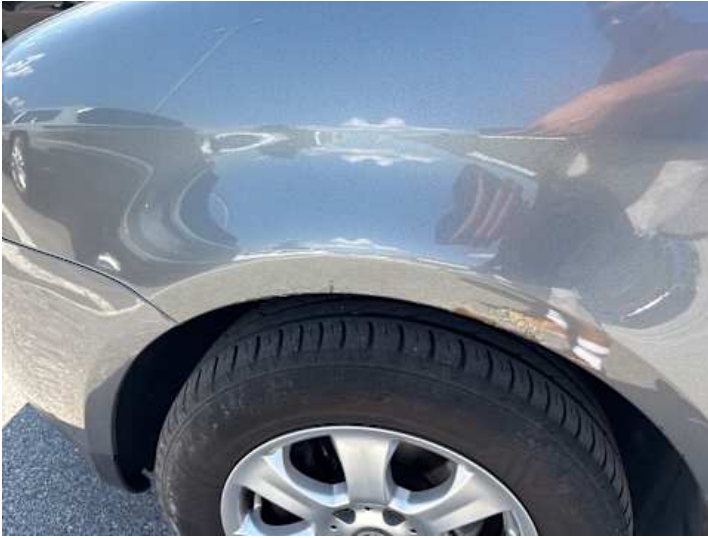
Kotflügel vorne links (Rost)

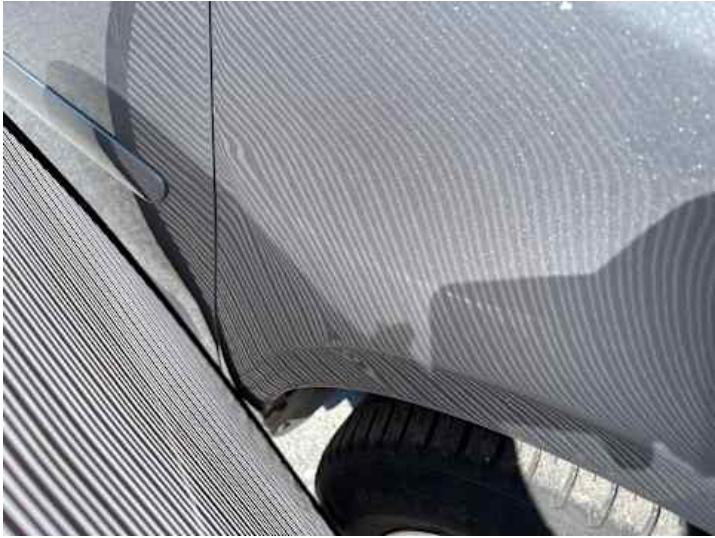
Kotflügel vorne rechts (Verformung)

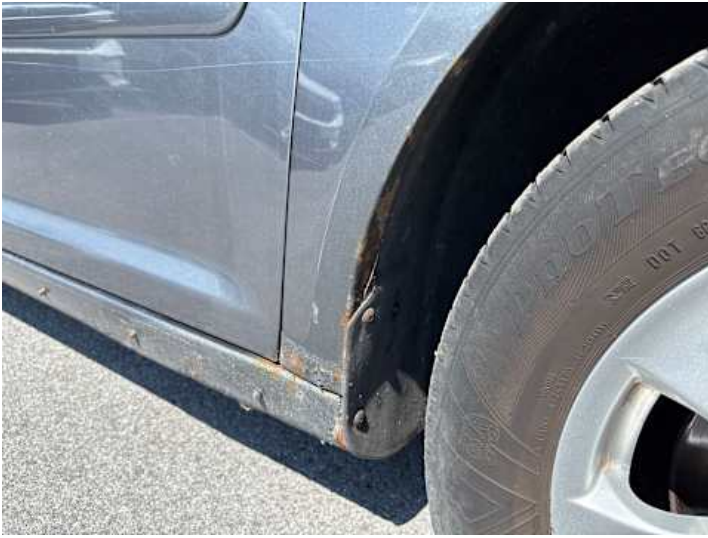
Kotflügel vorne rechts (Rost)

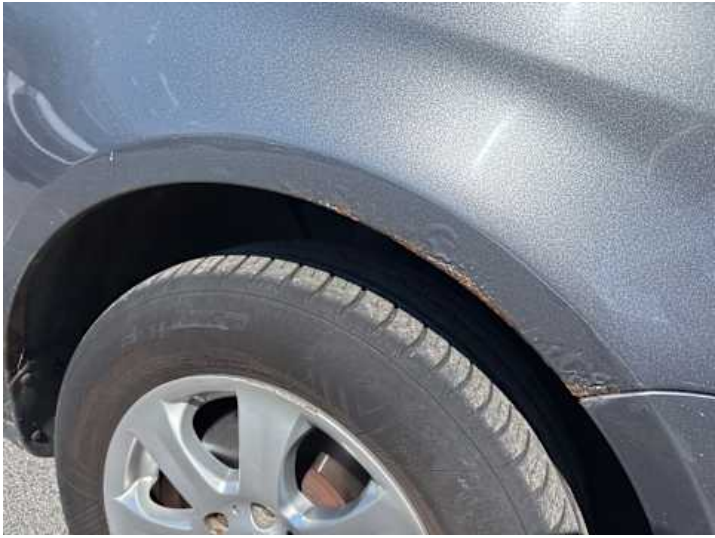
Kotflügel vorne rechts (Rost)

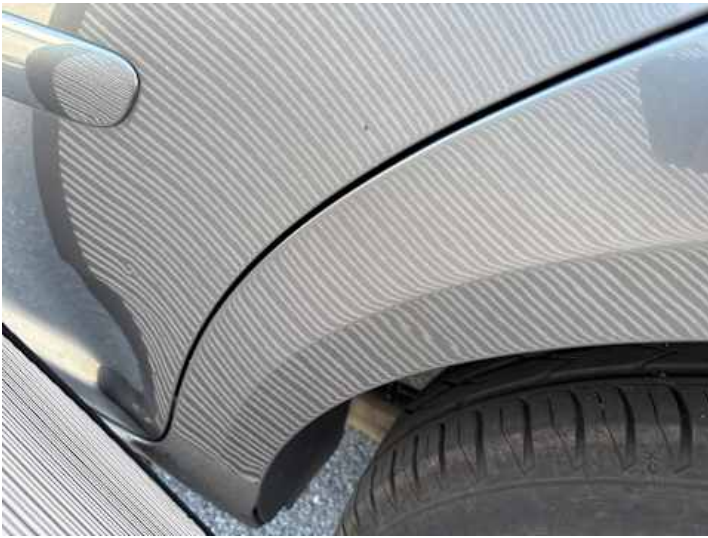
Seitenteil hinten links (Delle)

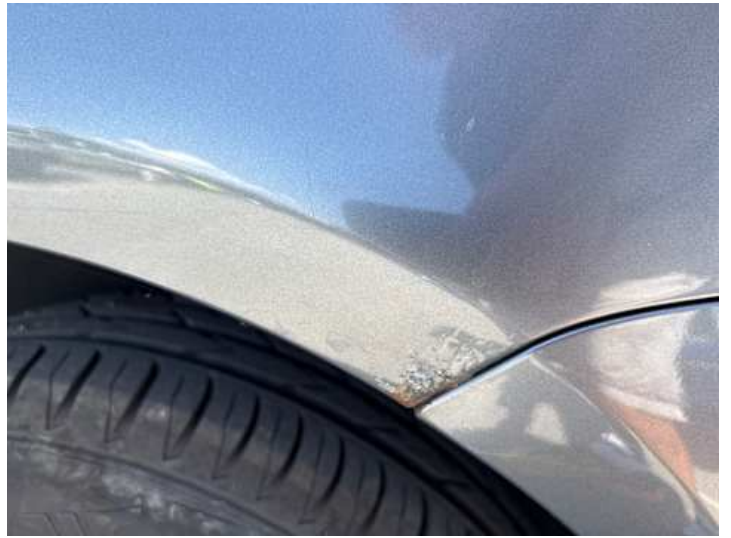
Seitenteil hinten links (Rost)

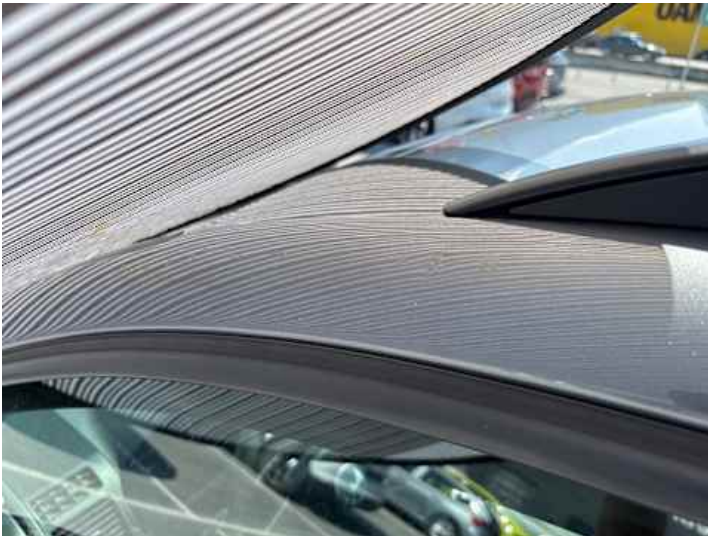
Seitenteil hinten links (Delle, Lackschaden)

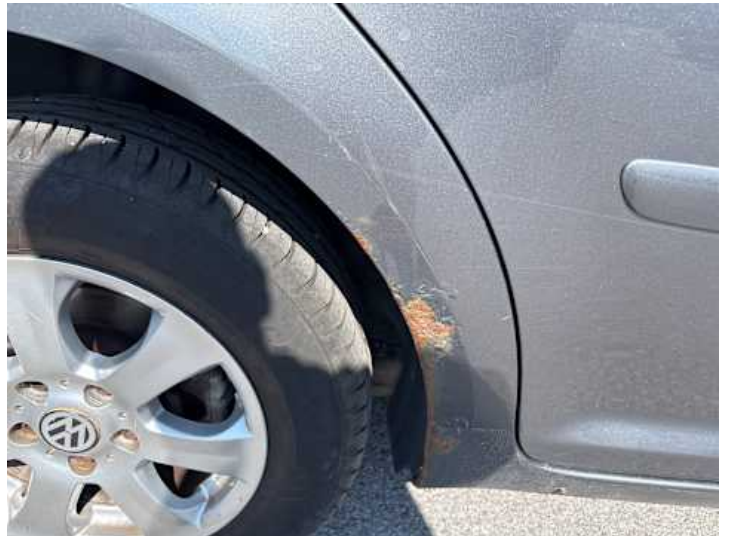
Seitenteil hinten rechts (Rost)

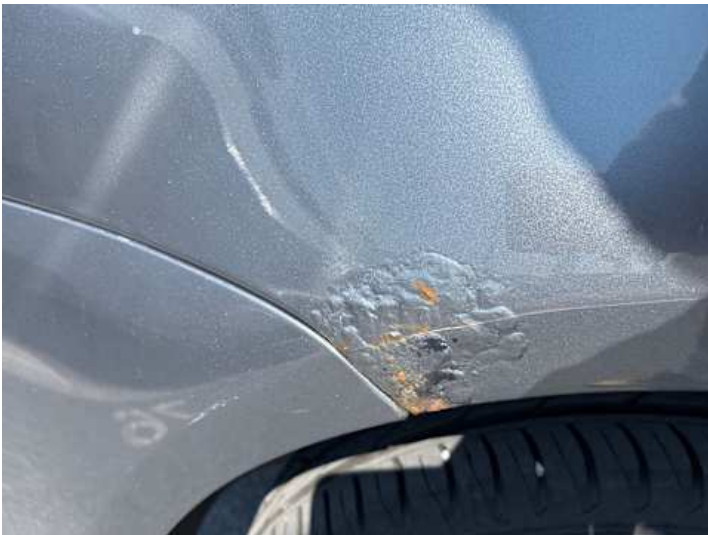
Seitenteil hinten rechts (Rost)

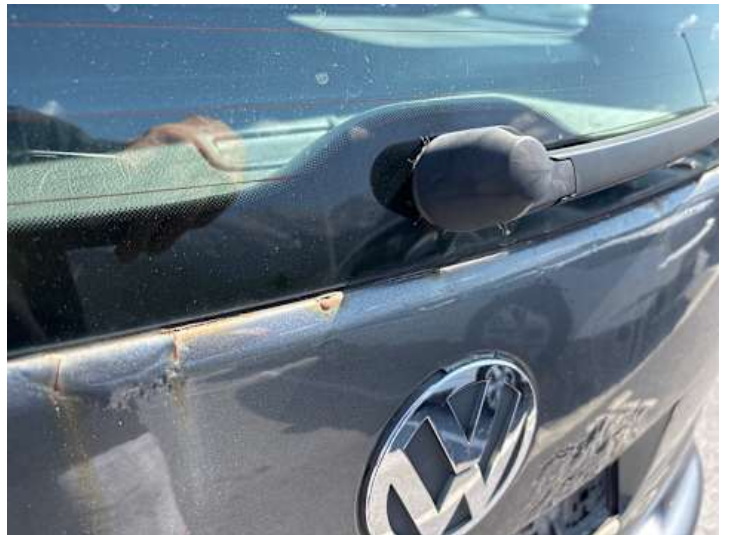
| Fahrzeugteil | Lackschichtdicke (in µm) | Fahrzeugteil | Lackschichtdicke (in µm) |
|---|---|---|---|
| Motorhaube | 105 | Heckklappe | 410 |

Heckklappe (Rost)

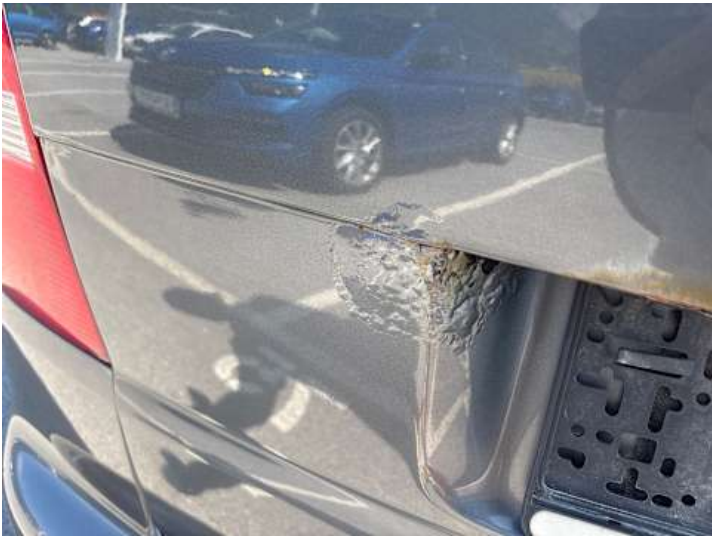
Heckklappe (Rost)

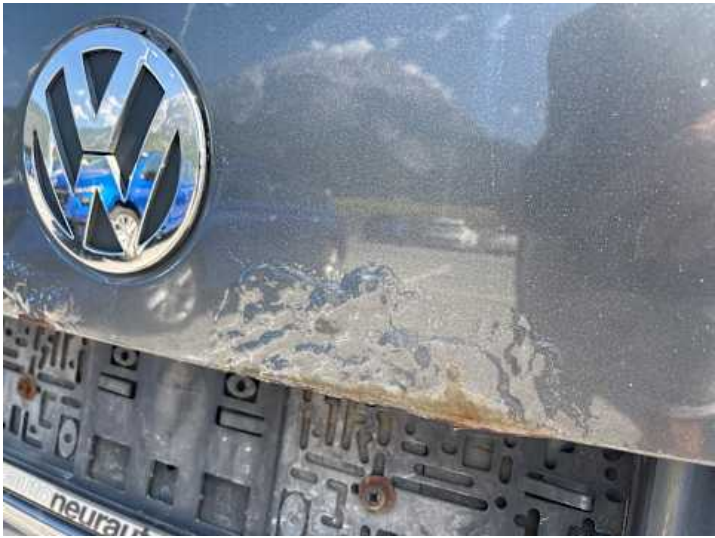
Heckklappe (Rost)

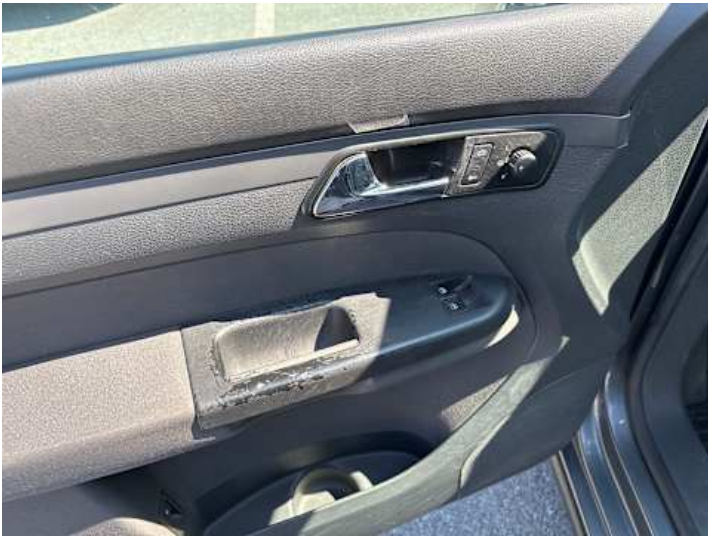
Innenraum (Verschleiß)

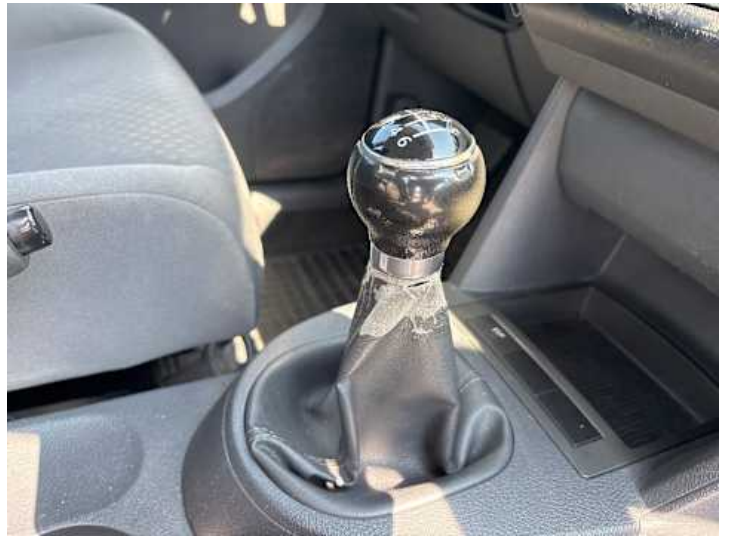
Innenraum (Verschleiß)

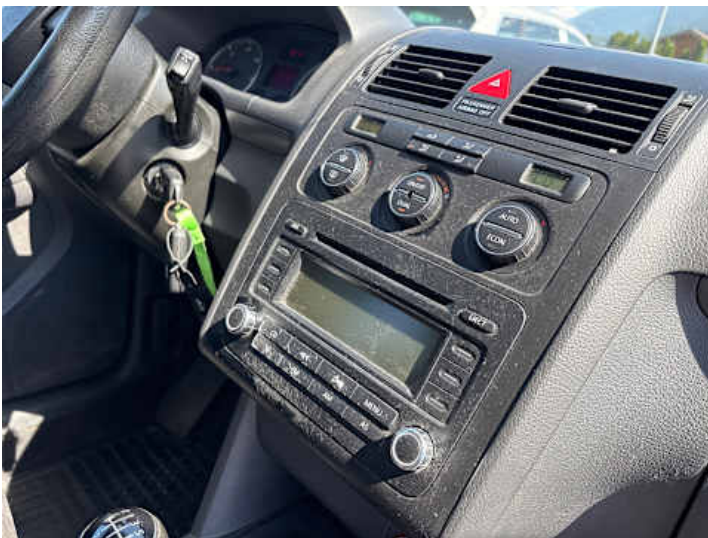
Innenraum (Verschleiß)

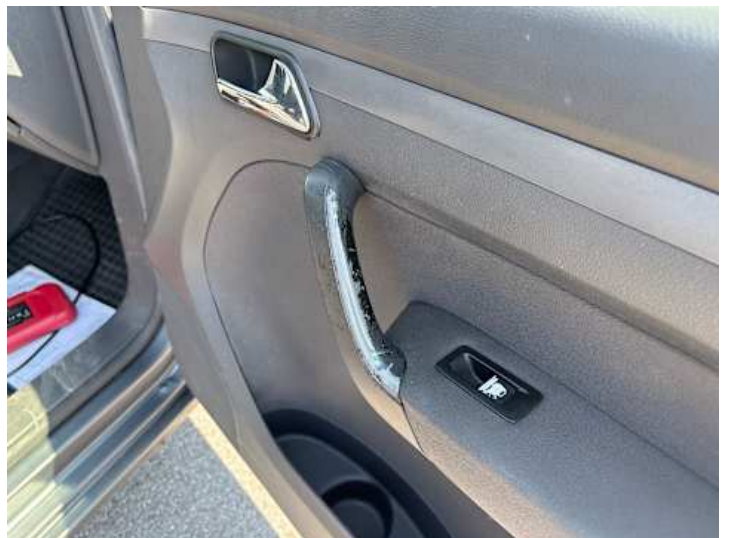
Innenraum (Verschleiß)

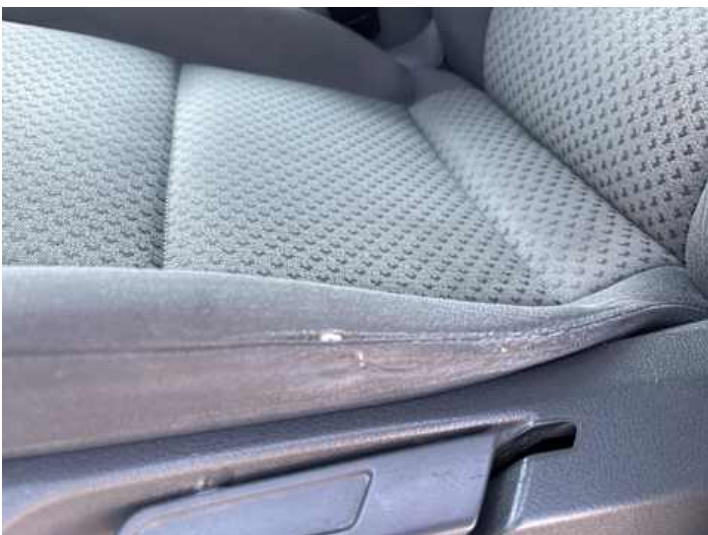
Innenraum (Riss/Bruch)

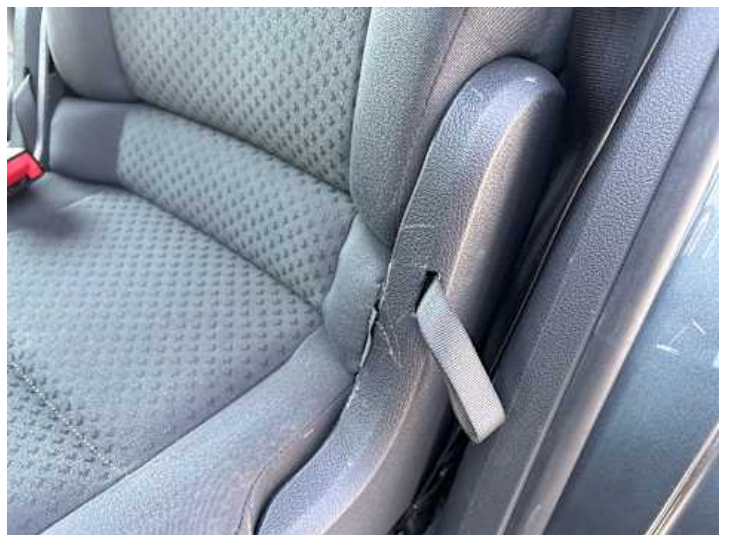
Innenraum (Verschmutzung, Kratzer)

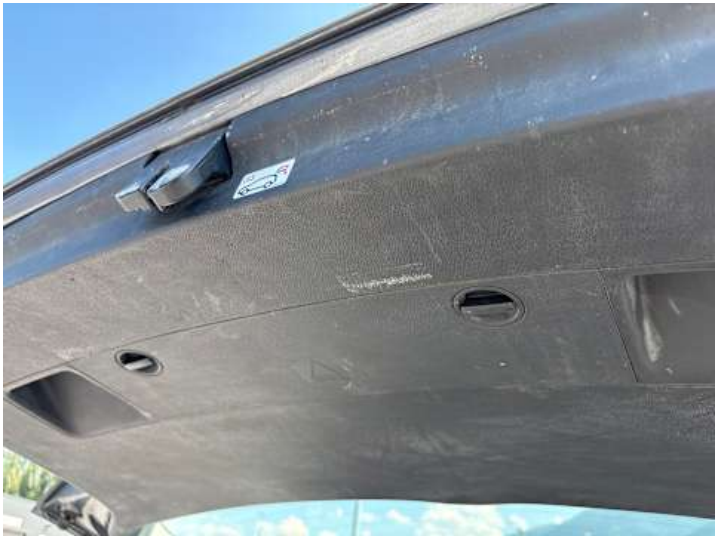
Innenraum (Verschmutzung, Kratzer)
