Citroen Berlingo Multispace Exclusive

EZ 05/2011 | Van | Benzin | Schaltgetriebe | 206.756km  
Besteuerung: Differenzbesteuert (§25a UStG)  
Fahrzeugstandort: 40\*\*\*  
Fahrzeug aufgenommen am: 06.08.2026

# Hinweise zum Zustandsbericht

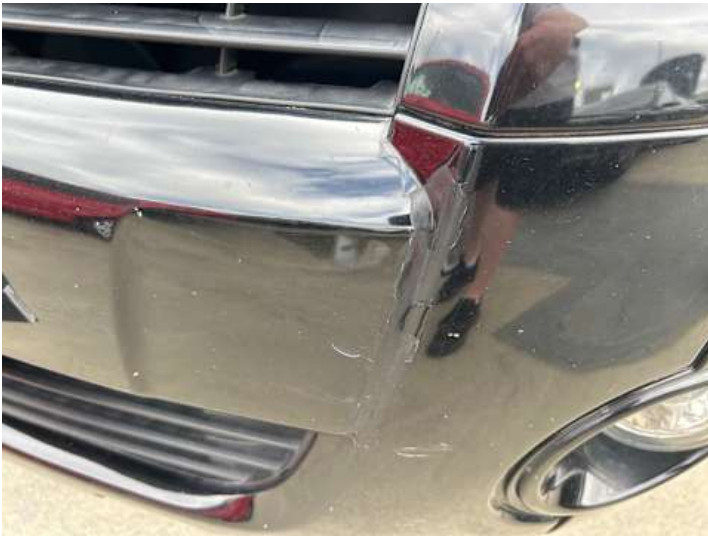
Stoßstange vorne (Riss/Bruch)

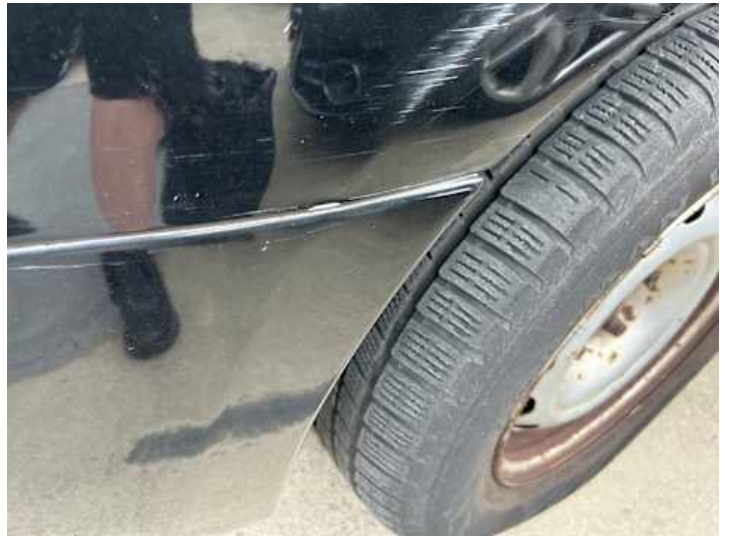
Stoßstange vorne (Riss/Bruch)

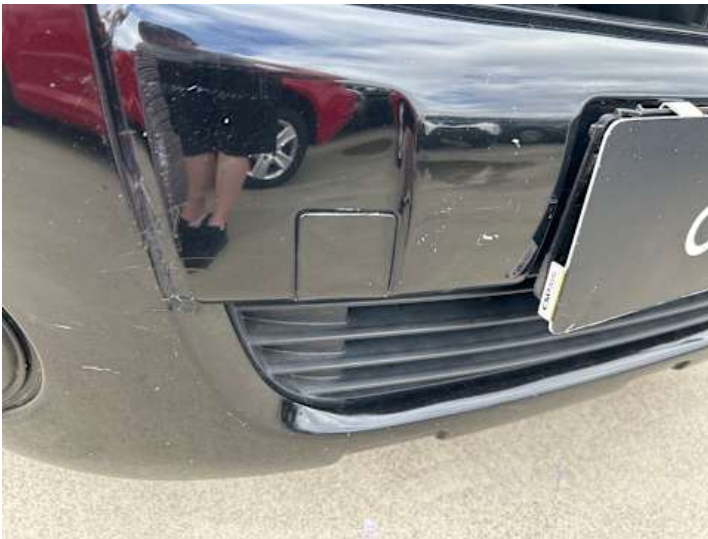
Stoßstange vorne (Kratzer)

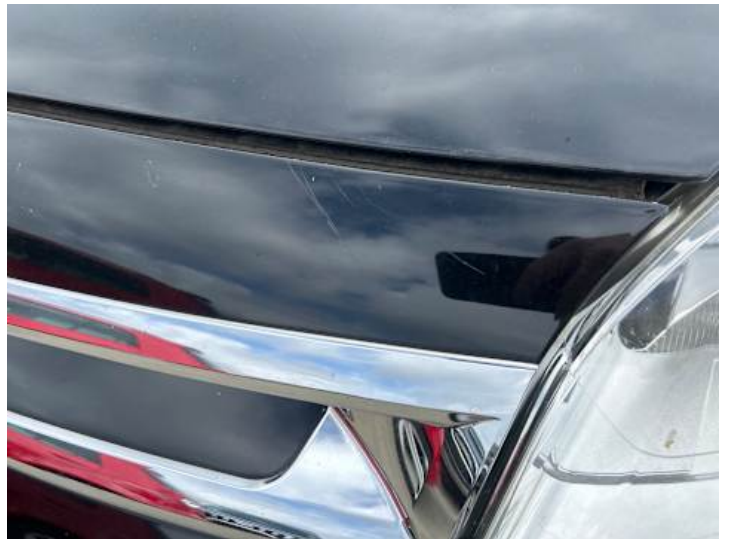
Stoßstange vorne (Kratzer)

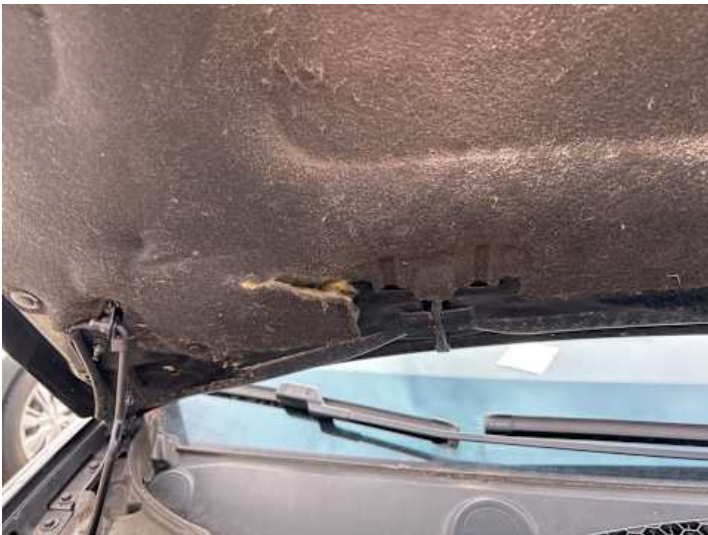
Motorhaube (Riss/Bruch)

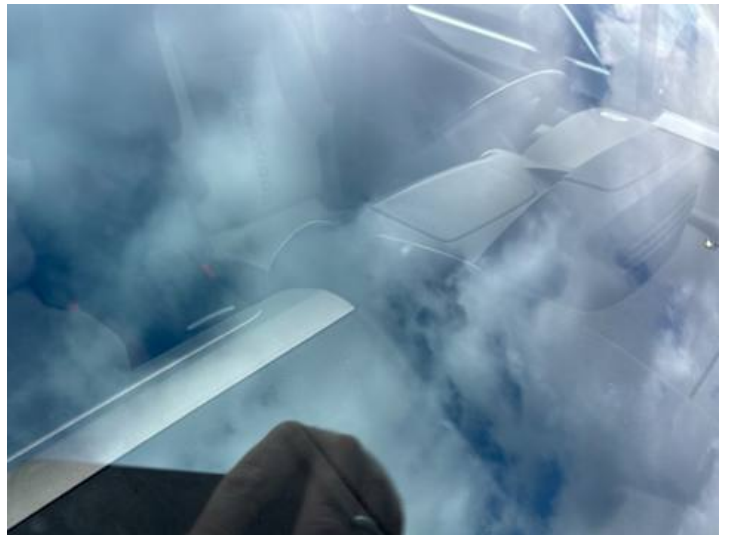
Windschutzscheibe (Steinschlag)

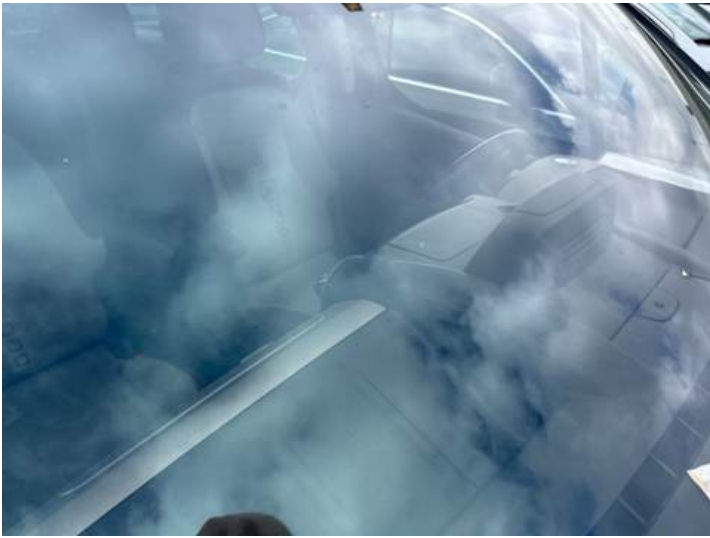
Windschutzscheibe (Steinschlag)

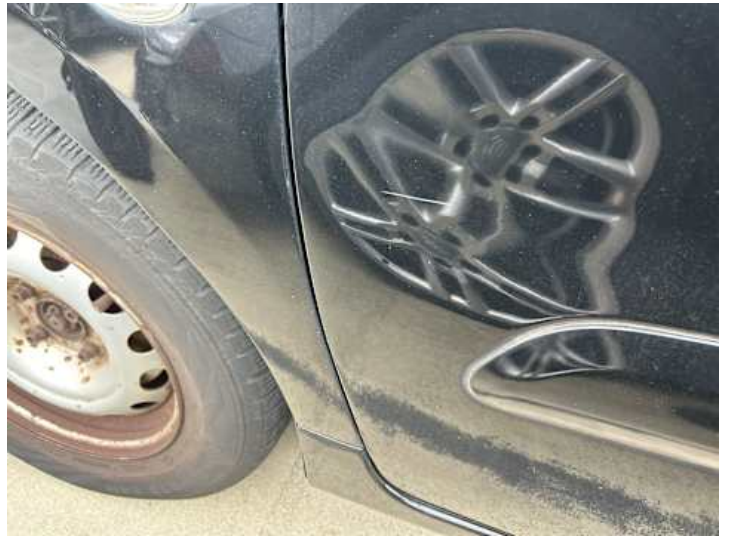
Fahrtür (Kratzer)

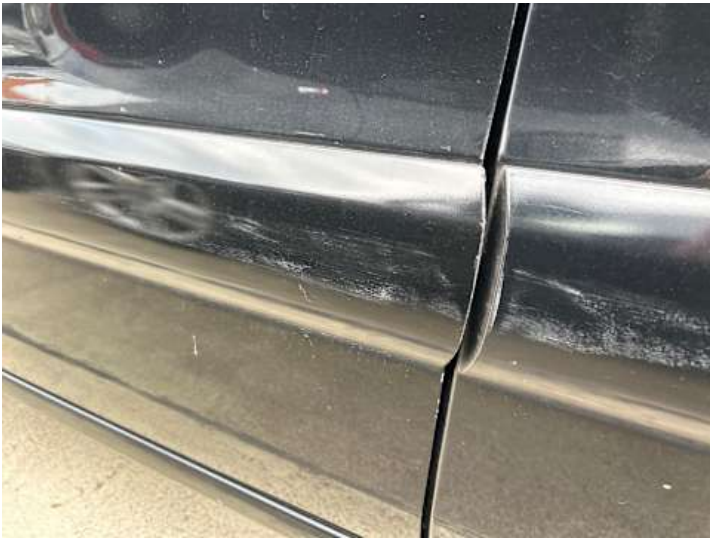
Fahrtür (Kratzer)

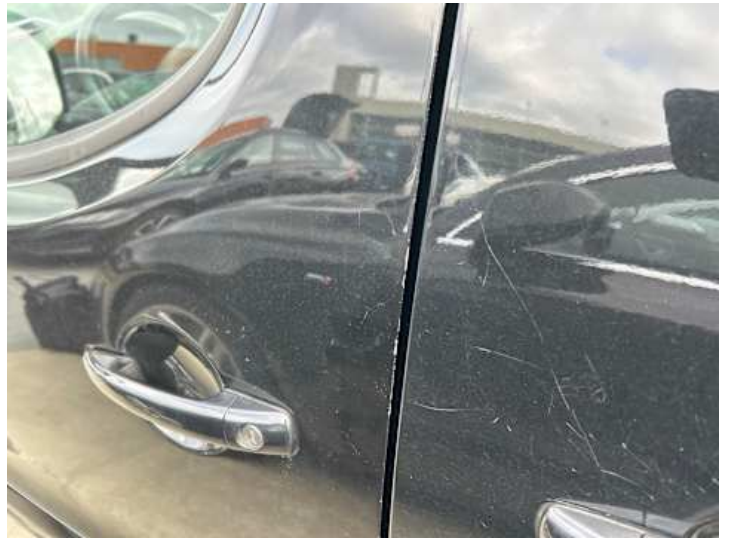
Fahrtür (Kratzer)

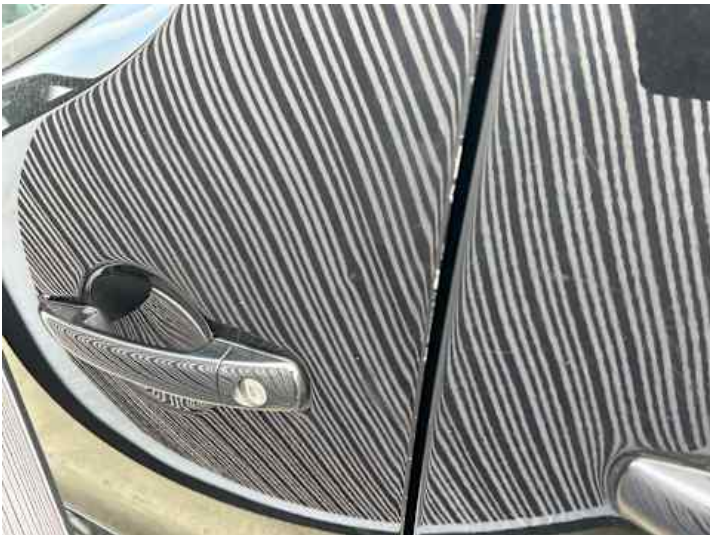
Fahrtür (Delle)

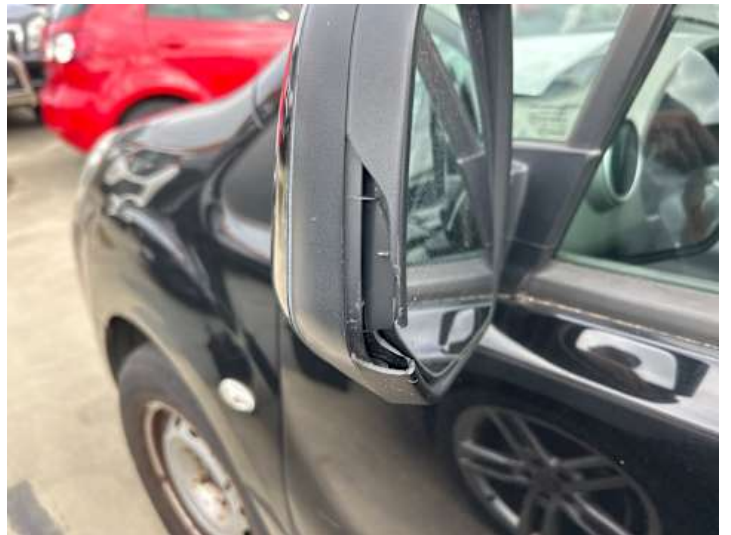
Fahrtür (Riss/Bruch)

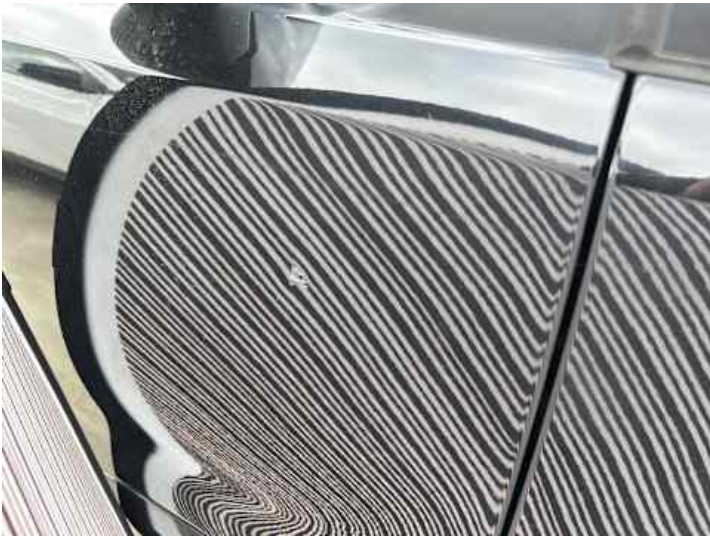
Beifahrertür (Kratzer, Delle)

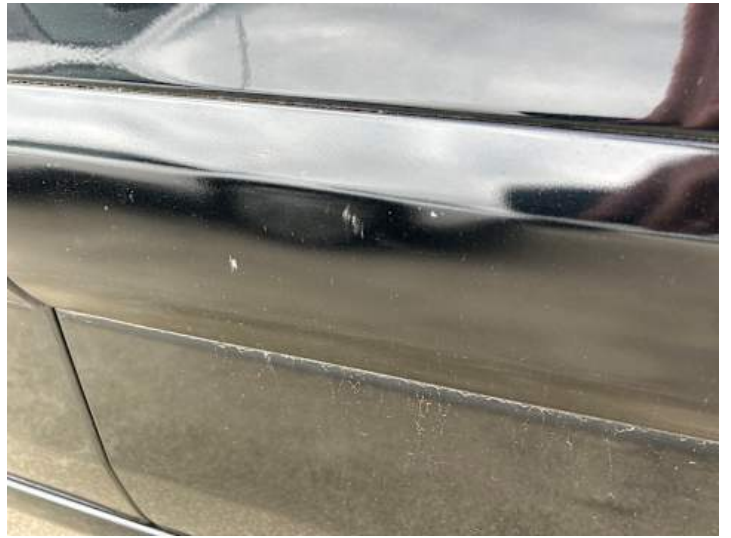
Beifahrertür (Kratzer)

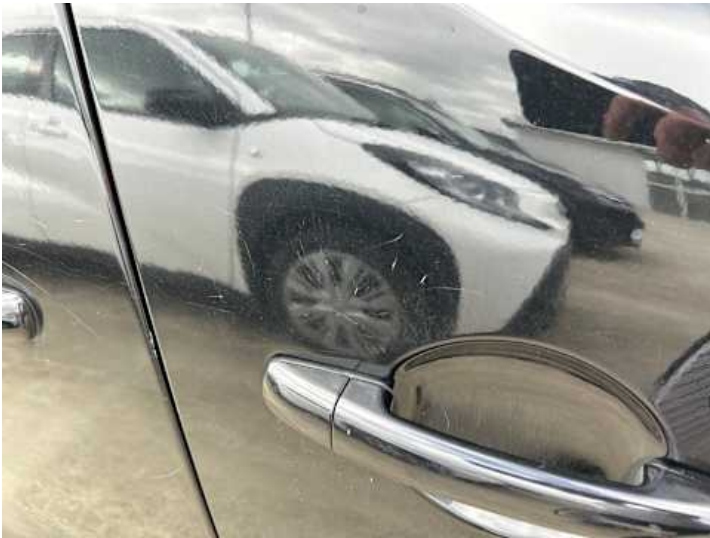
Beifahrertür (Kratzer)

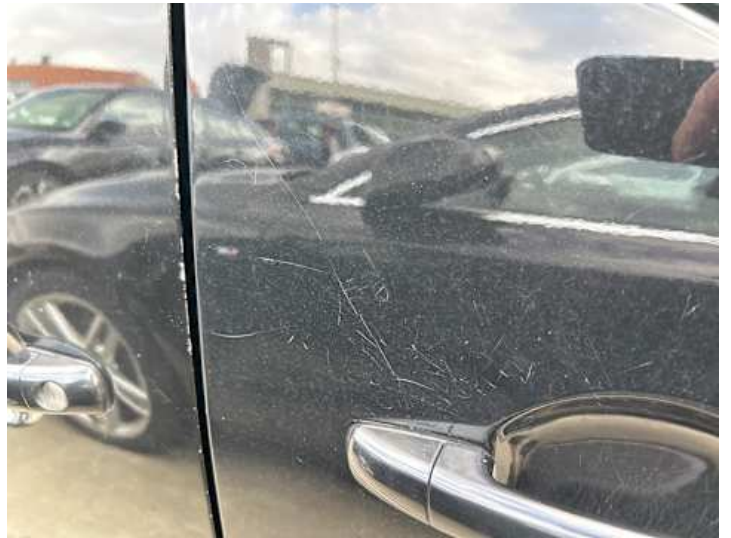
Türe hinten links (Kratzer)

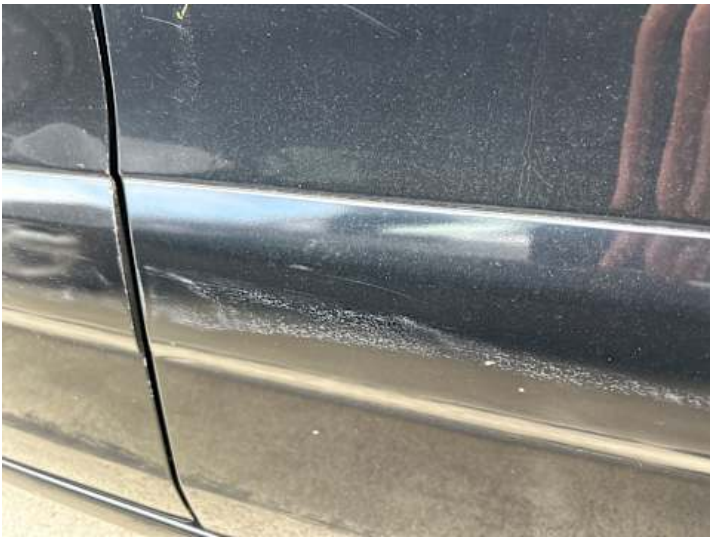
Türe hinten links (Kratzer)

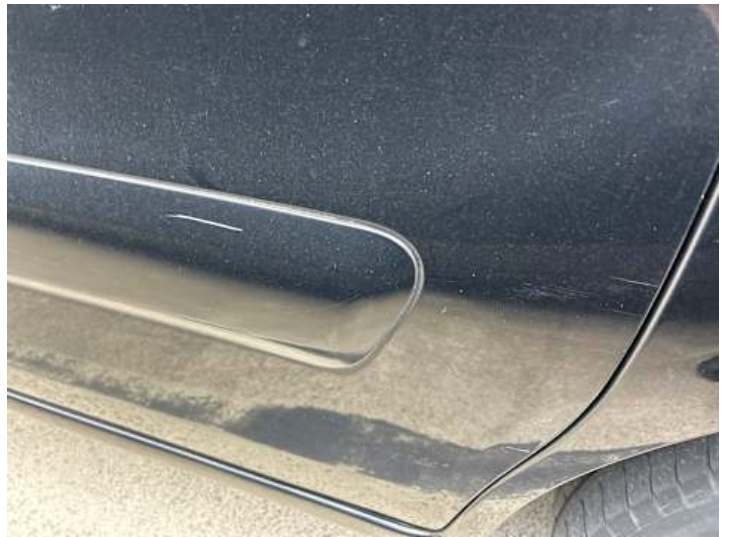
Türe hinten links (Kratzer)

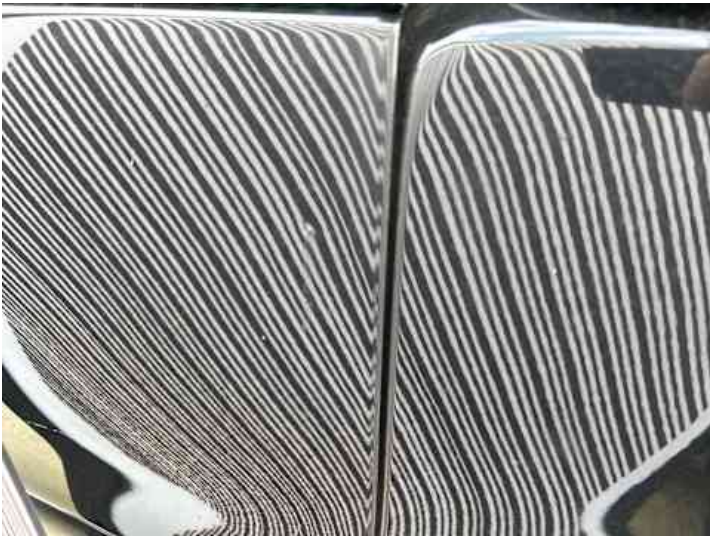
Türe hinten links (Kratzer, Delle)

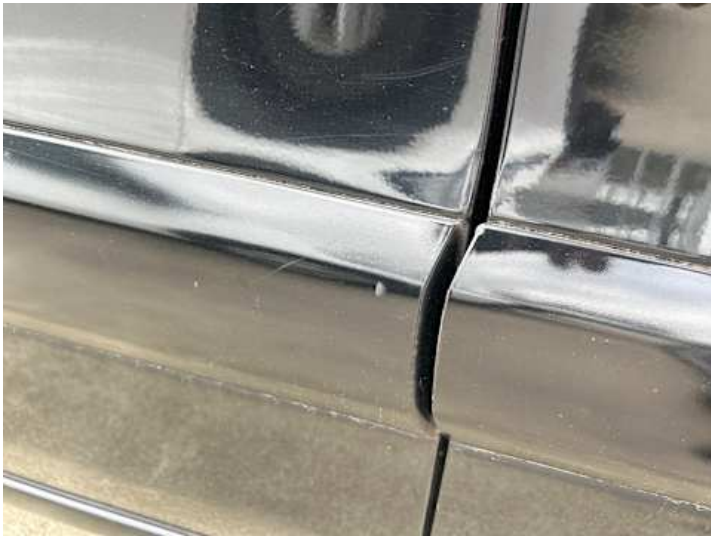
Türe hinten rechts (Kratzer)

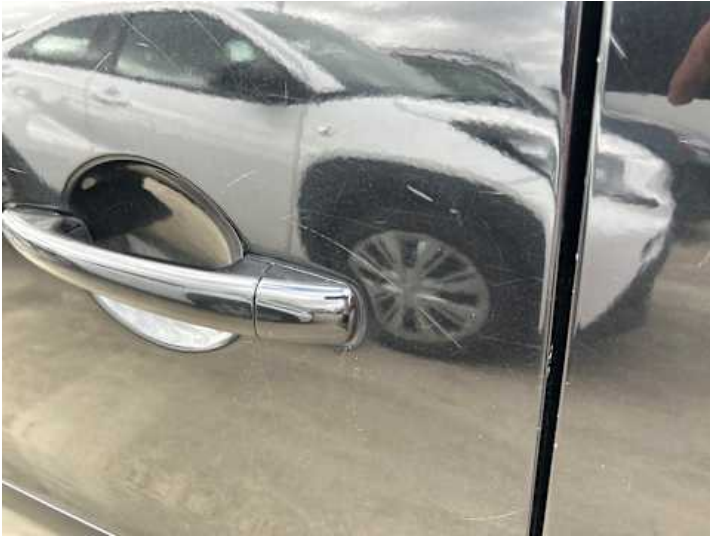
Türe hinten rechts (Kratzer)

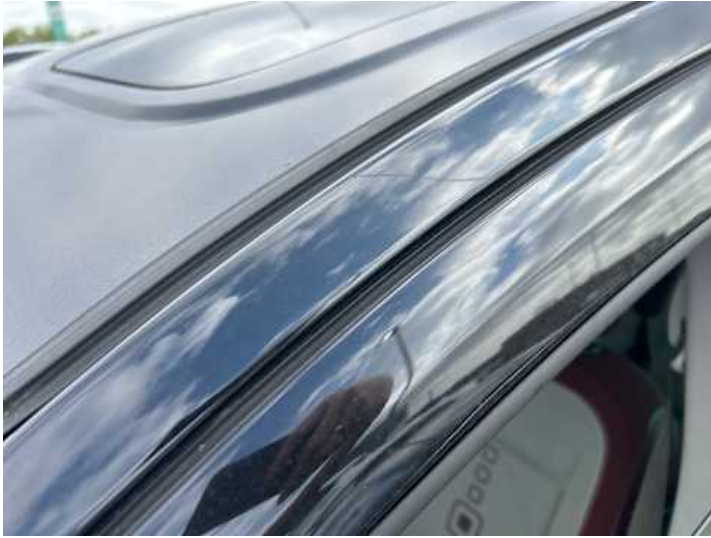
Dach (Kratzer)

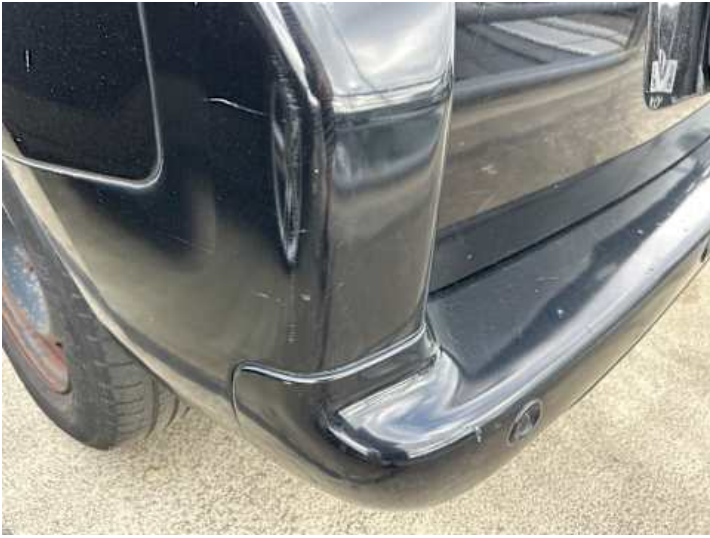
Stoßstange hinten (Kratzer)

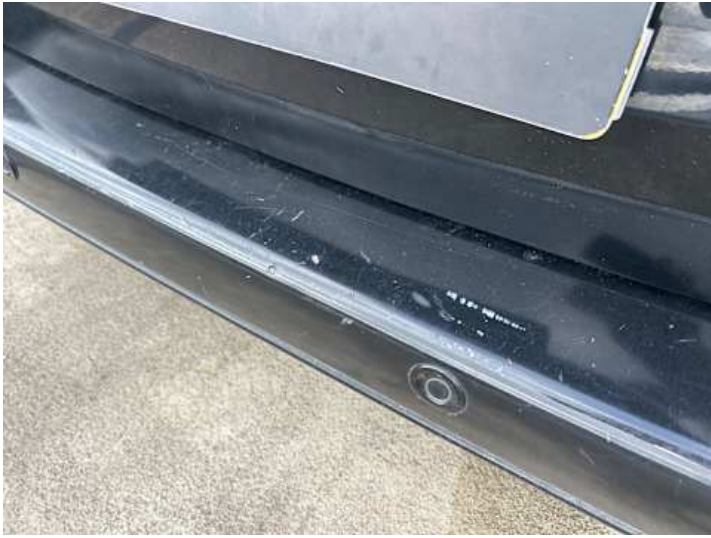
Stoßstange hinten (Kratzer)

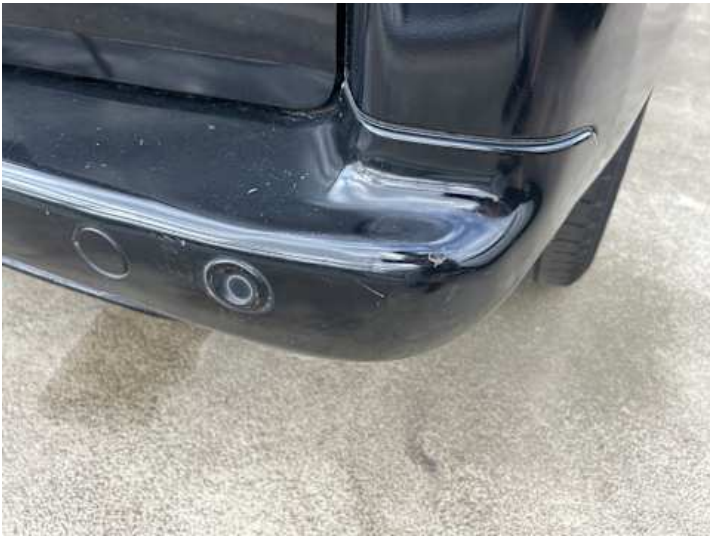
Stoßstange hinten (Kratzer)

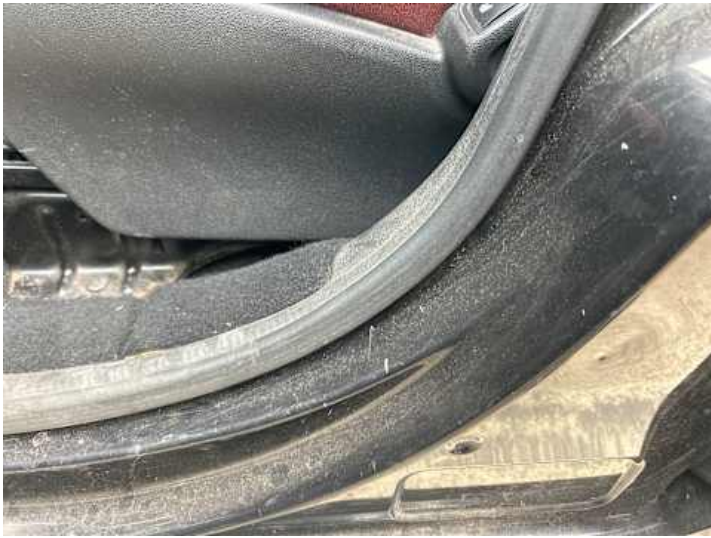
Schweller links (Kratzer)

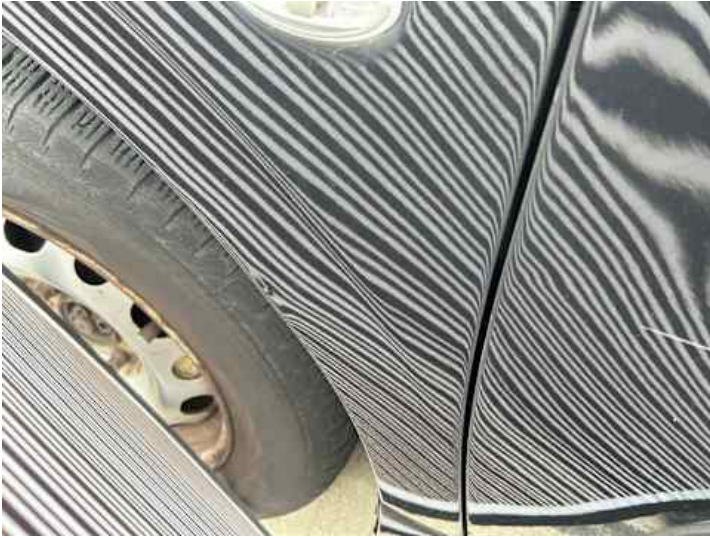
Kotflügel vorne links (Verformung)

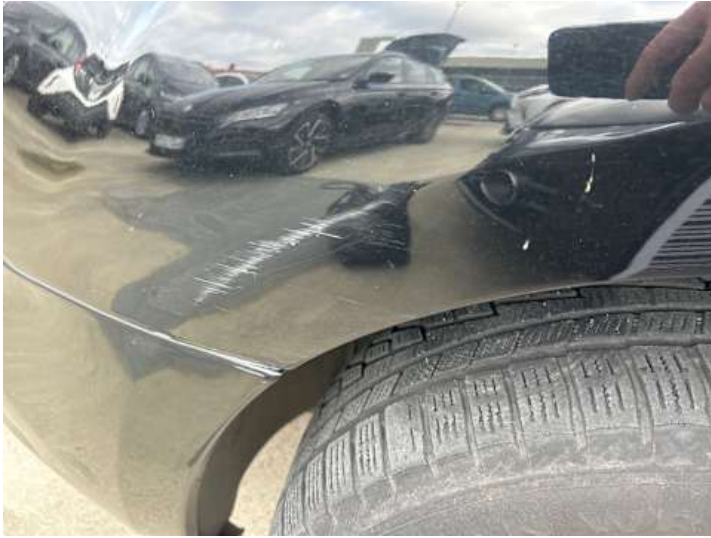
Kotflügel vorne links (Kratzer)

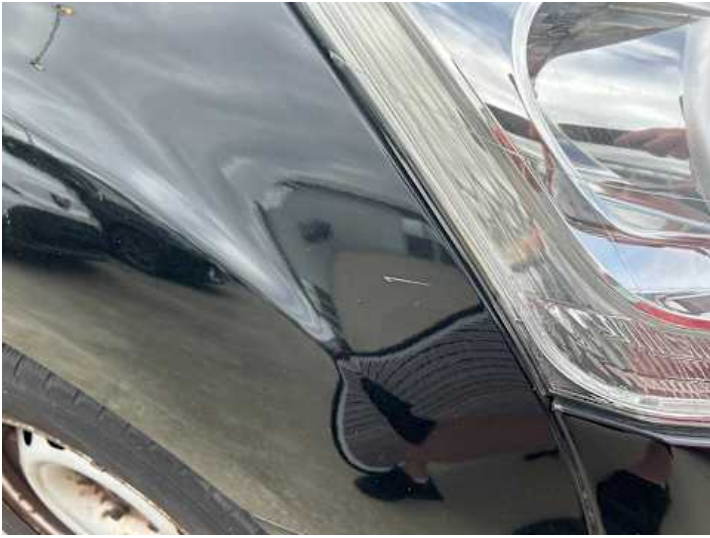
Kotflügel vorne rechts (Kratzer)

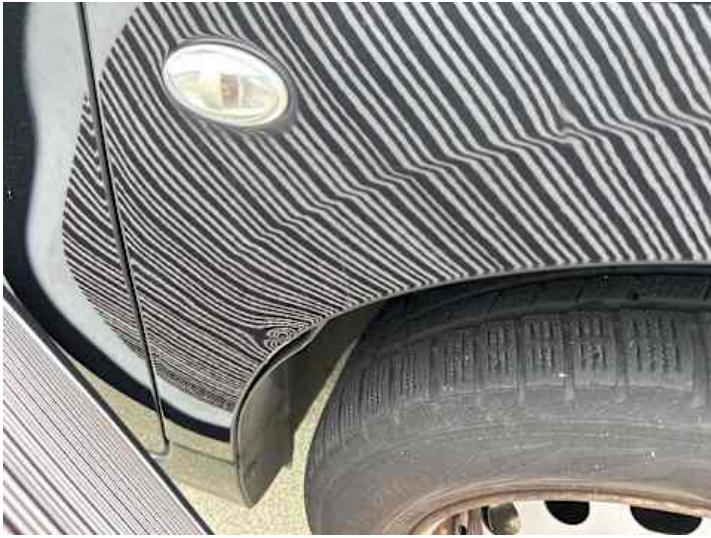
Kotflügel vorne rechts (Verformung)

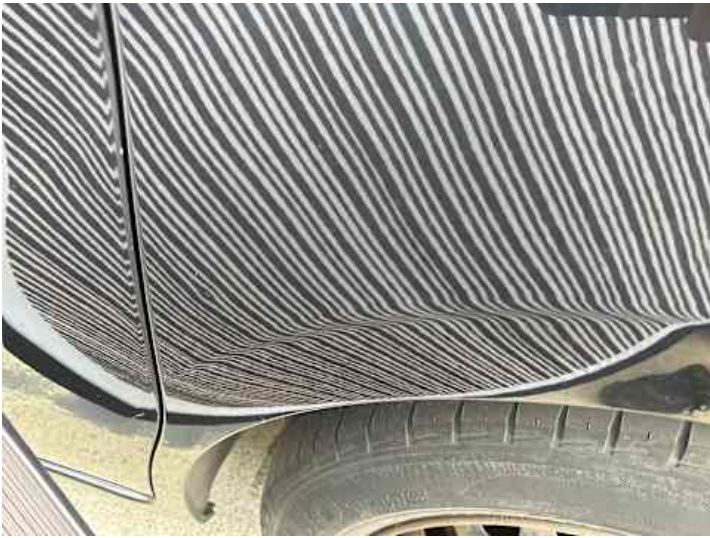
Seitenteil hinten links (Delle)

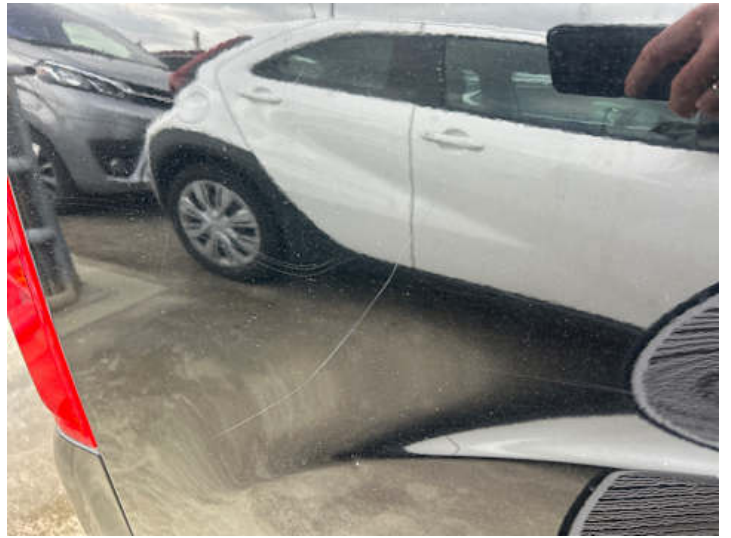
Seitenteil hinten rechts (Kratzer)

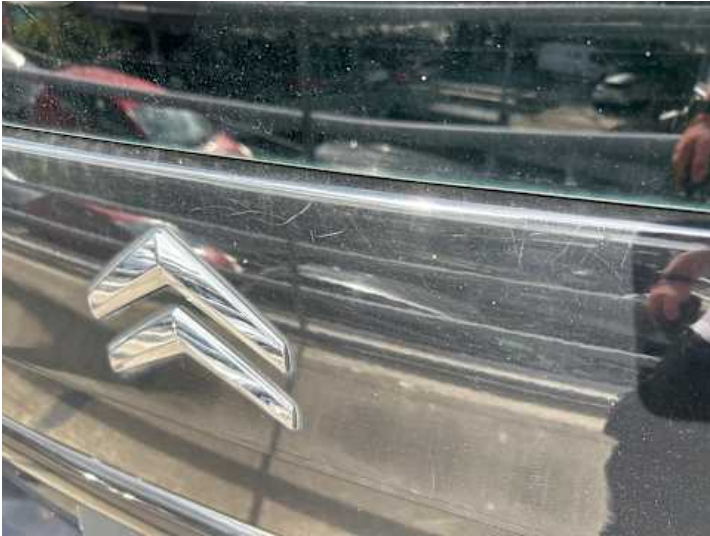
Heckklappe (Kratzer)

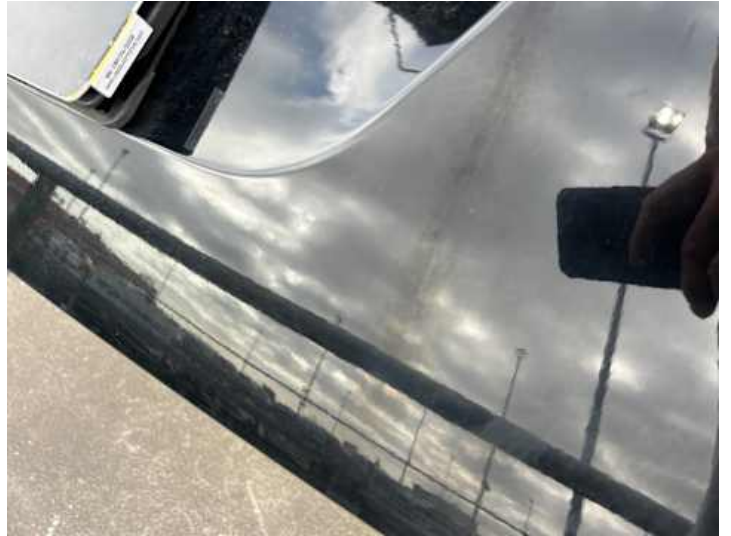
Heckklappe (Kratzer)

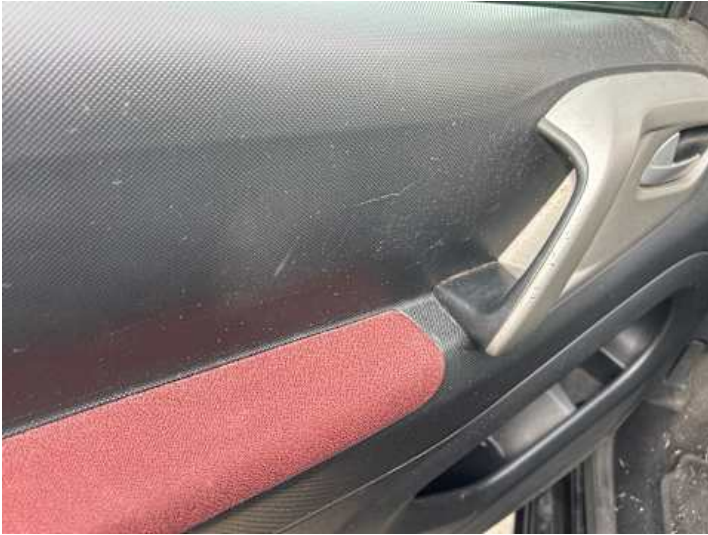
Innenraum (Kratzer)
