# TMBJC7NE3J0145821

## Angaben zum Fahrzeug

## Zustandsbericht

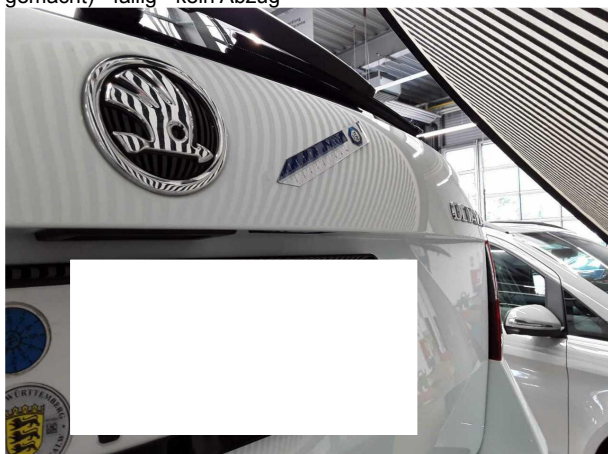
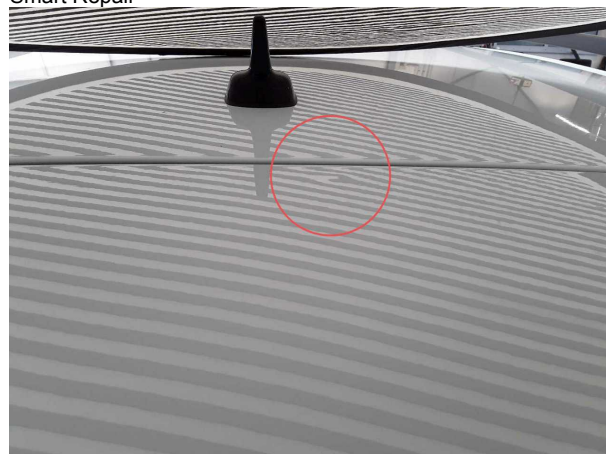
| Nr. | Bauteilgruppe | Beschreibung | Kosten (netto) |
|---|---|---|---|
| 5 | Heckklappe/-tür | Heckklappe (2x) - Delle(n) - sanft instandsetzen | 120,00 € |

**Beschädigung #5:** Heckklappe/-tür: Heckklappe (2x) - Delle(n) - sanft instandsetzen

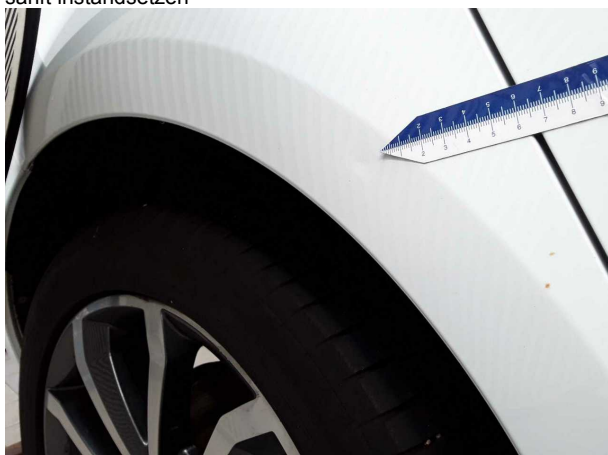
| Nr. | Bauteilgruppe | Beschreibung | Kosten (netto) |
|---|---|---|---|
| 7 | Seitenwand rechts | Seitenwand - Delle(n) - sanft instandsetzen | 150,00 € |

**Beschädigung #7:** Seitenwand rechts: Seitenwand - Delle(n) - sanft instandsetzen

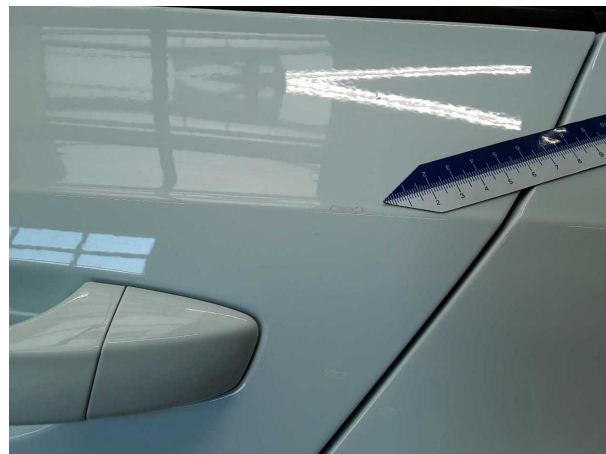
| Nr. | Bauteilgruppe | Beschreibung | Kosten (netto) |
|---|---|---|---|
| 4 | Tür hinten links | Tür - verkratzt / verschürft - Smart Repair | 120,00 € |

**Beschädigung #4:** Tür hinten links: Tür - verkratzt / verschürft... Smart Repair

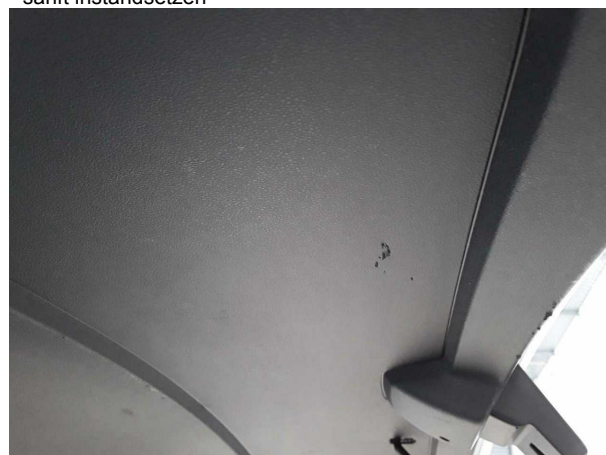
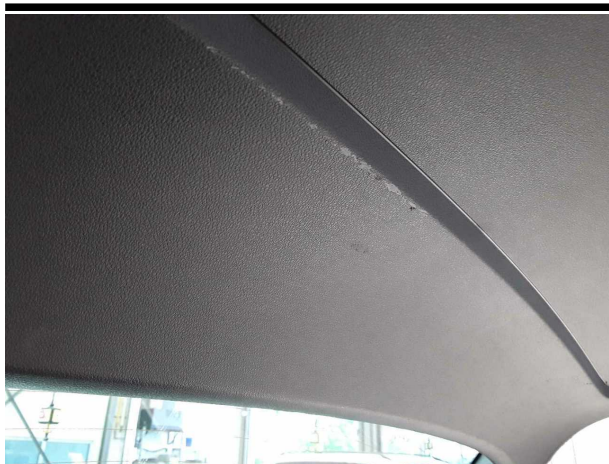
| Nr. | Bauteilgruppe | Beschreibung | Kosten (netto) |
|---|---|---|---|
| 8 | Verkleidungen/Abdeckungen | Heckdeckel, Innenverkleidung - verkratzt / verschürft - erneuern | 155,00 € |

**Beschädigung #8:** Verkleidungen/Abdeckungen: Heckdeckel, Innenverkleidung - verkratzt / verschürft - erneuern

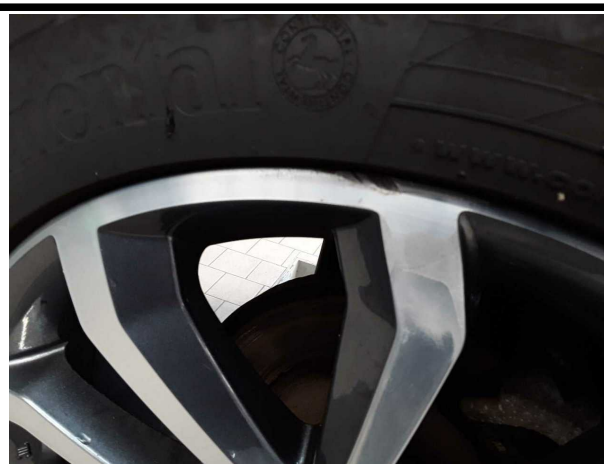
| Nr. | Bauteilgruppe | Beschreibung | Kosten (netto) |
|---|---|---|---|
| 9 | Rad/Reifen | Leichtmetallfelge hinten rechts - beschädigt - erneuern | 420,00 € |

**Beschädigung #9:** Rad/Reifen: Leichtmetallfelge hinten rechts - beschädigt - erneuern

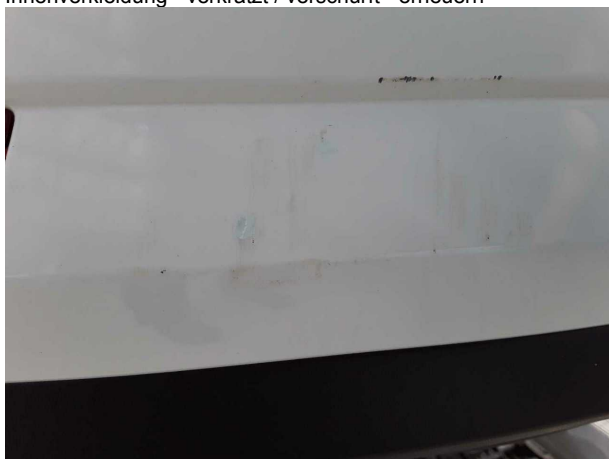
| Nr. | Bauteilgruppe | Beschreibung | Kosten (netto) |
|---|---|---|---|
| 10 | Stoßfänger hinten | Stoßfänger hinten - verkratzt / verschürft - instandsetzen und lackieren | 465,48 € |

**Beschädigung #10:** Stossfänger hinten: Stossfänger hinten - verkratzt / verschürft - instandsetzen und lackieren

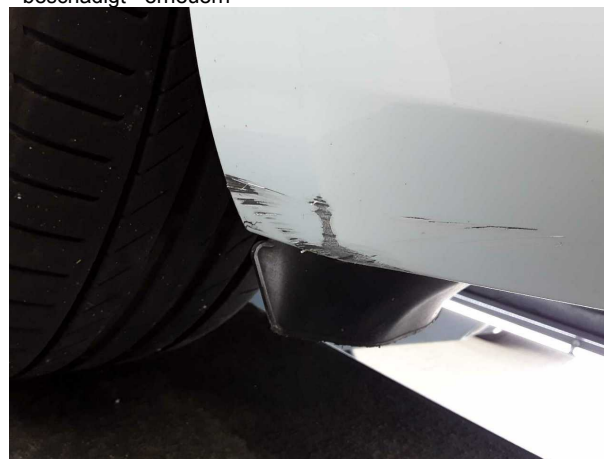
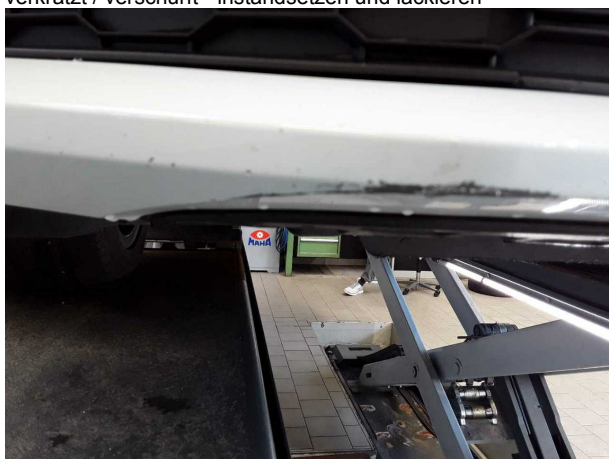
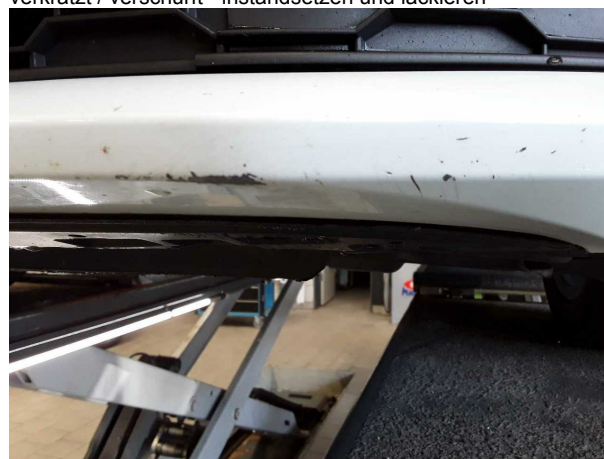
| Nr. | Bauteilgruppe | Beschreibung | Kosten (netto) |
|---|---|---|---|
| 11 | Stoßfänger vorn | Stoßfänger vorn - verkratzt / verschürft - instandsetzen und lackieren | 525,96 € |

**Beschädigung #11:** Stossfänger vorn: Stossfänger vorn - verkratzt / verschürft - instandsetzen und lackieren

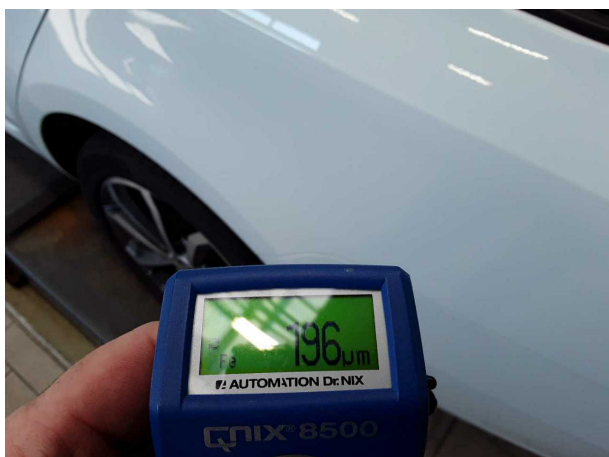
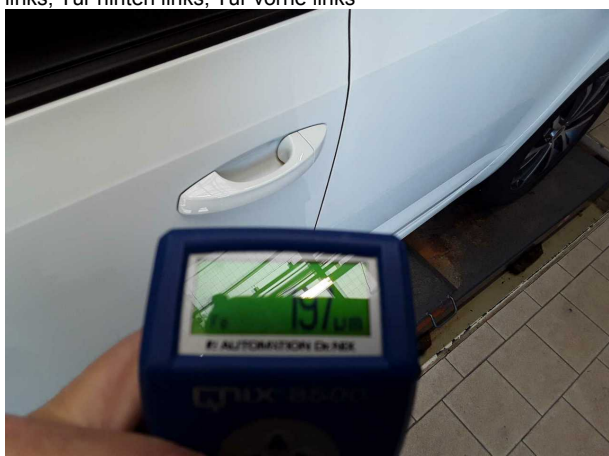
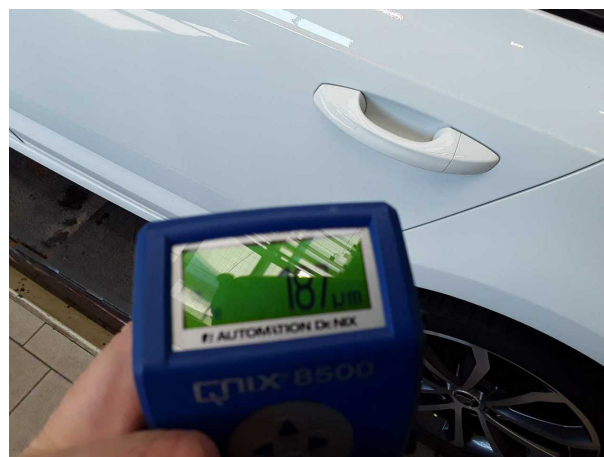
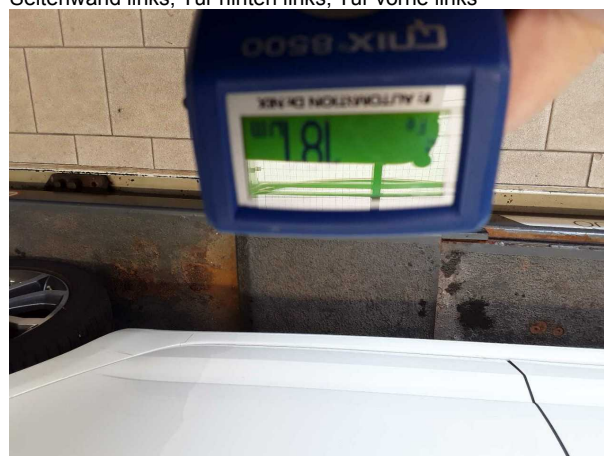
| Nr. | Ort | Wertminderung |
|---|---|---|
| 1 | Dachholm links, Schweller links, Seitenwand links, Tür hinten links, Tür vorne links, fachgerecht ausgeführt, Reparaturrechnung vorhanden | |

**Nachlackierung 1:** Dachholm links, Schweller links, Seitenwand links, Tür hinten links, Tür vorne links
