## Opel Corsa Selection

EZ 08/2013 | Limousine | Benzin | Schaltgetriebe | 47.332km

Fahrzeug aufgenommen am: 30.07.2026

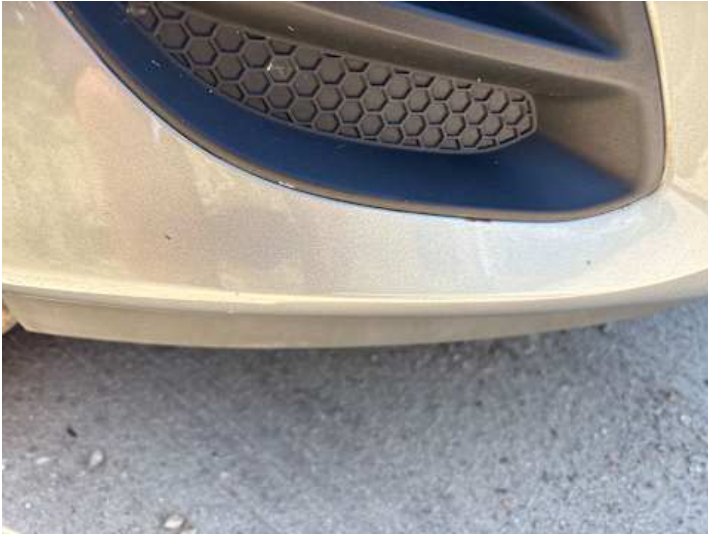
Stoßstange vorne (Kratzer)

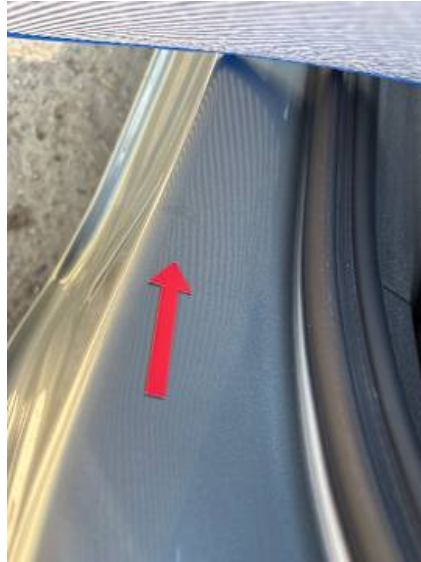
Schweller links (Delle, Kratzer)
