## Volkswagen Polo Austria

EZ 07/2019 | Kleinwagen | Benzin | Schaltgetriebe | 143.904km  
Besteuerung: Differenzbesteuert (§24 UStG)  
Fahrzeugstandort: 98\*\*\*  
Fahrzeug aufgenommen am: 28.07.2026

### Fahrzeugdaten

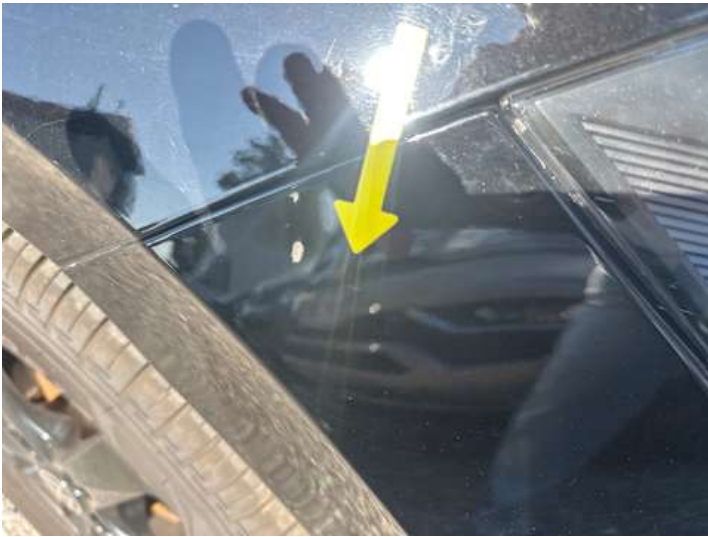
Stoßstange vorne (Kratzer)

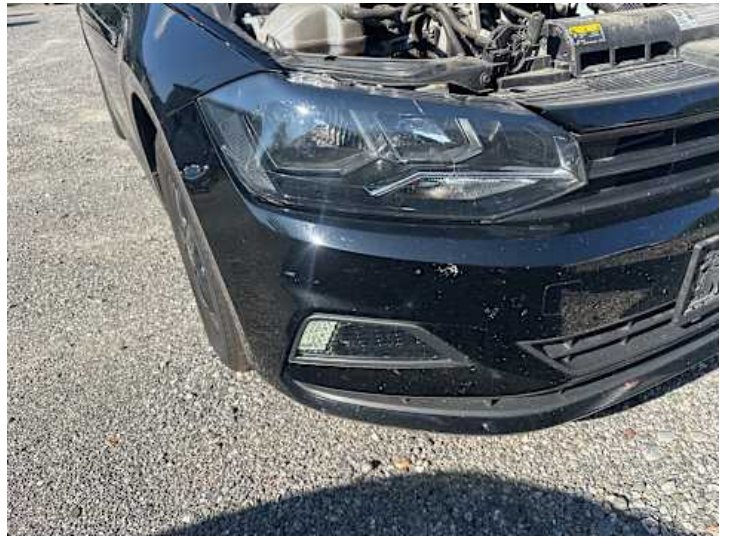
Stoßstange vorne (Kratzer)

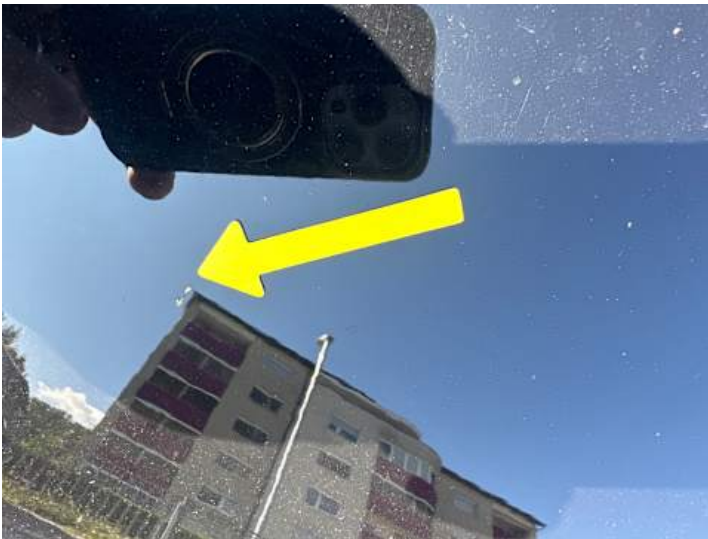
Motorhaube (Steinschlag)

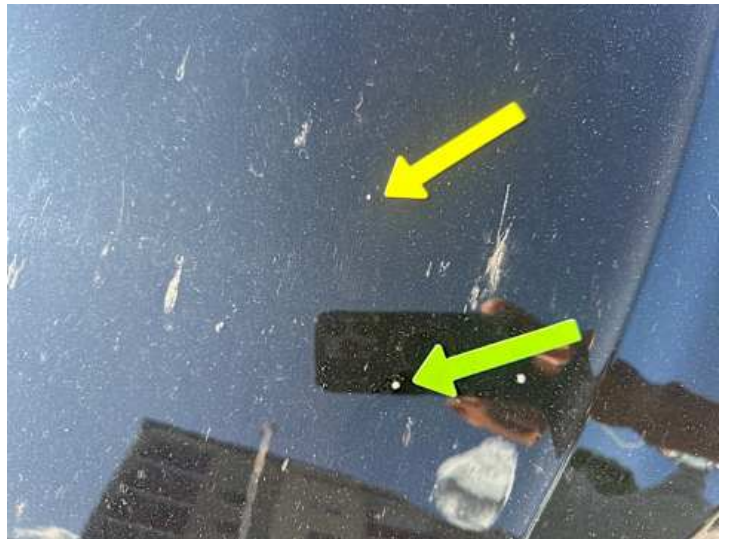
Motorhaube (Steinschlag)

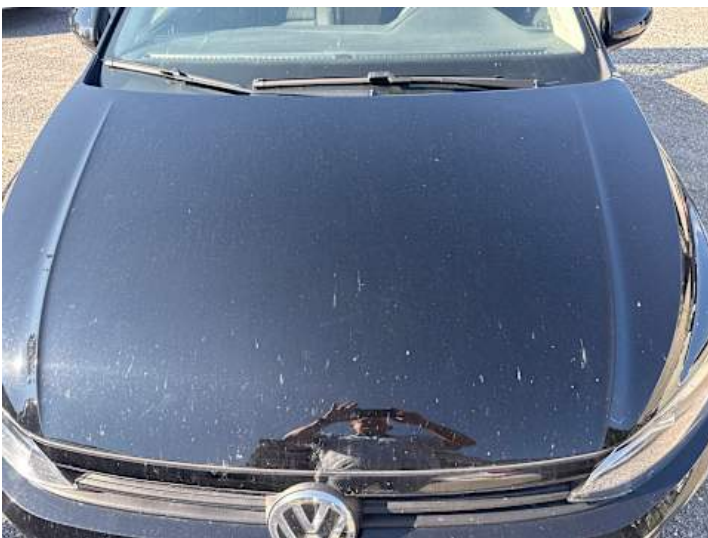
Motorhaube (Steinschlag)

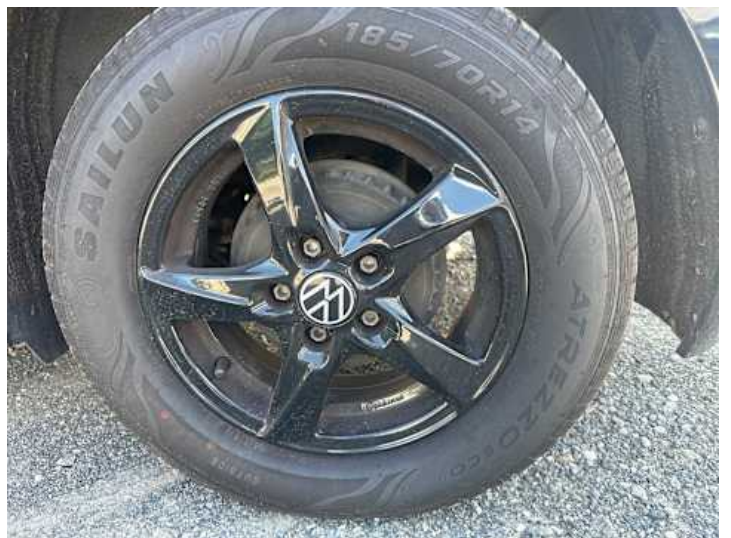
Rad (Kerben)

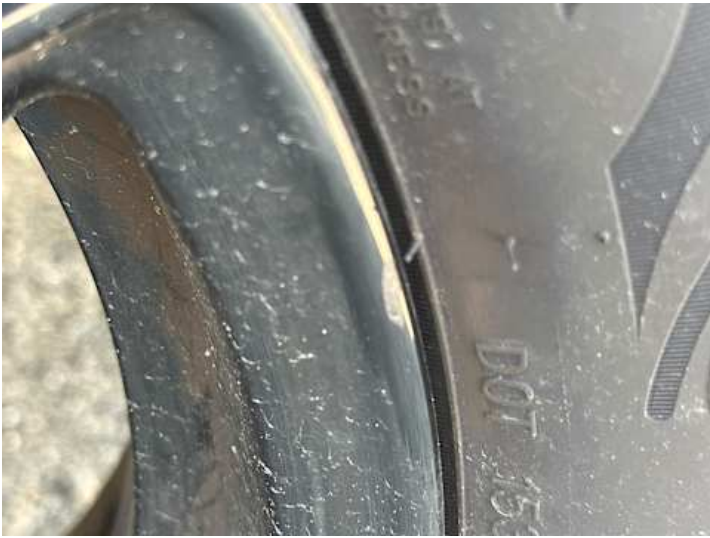
Rad (Kerben)

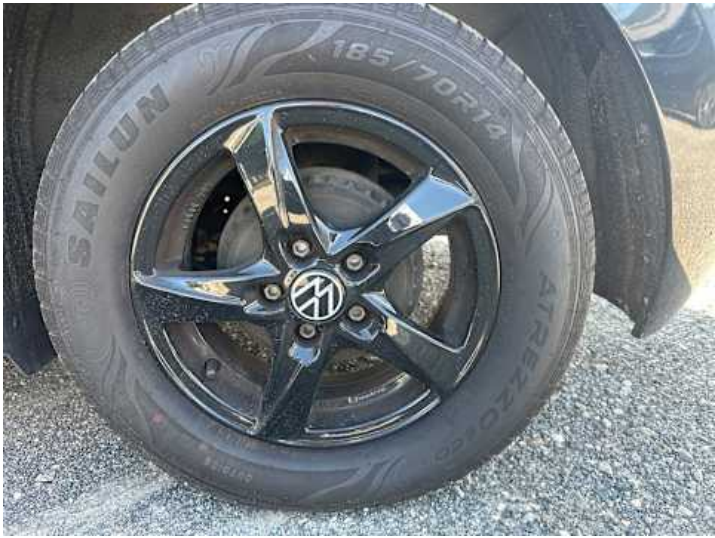
Rad (Kerben)

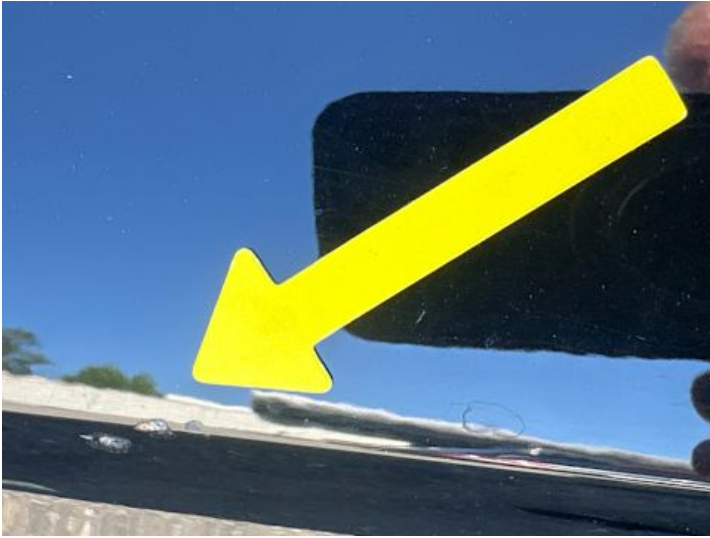
Türe hinten links (Kratzer)

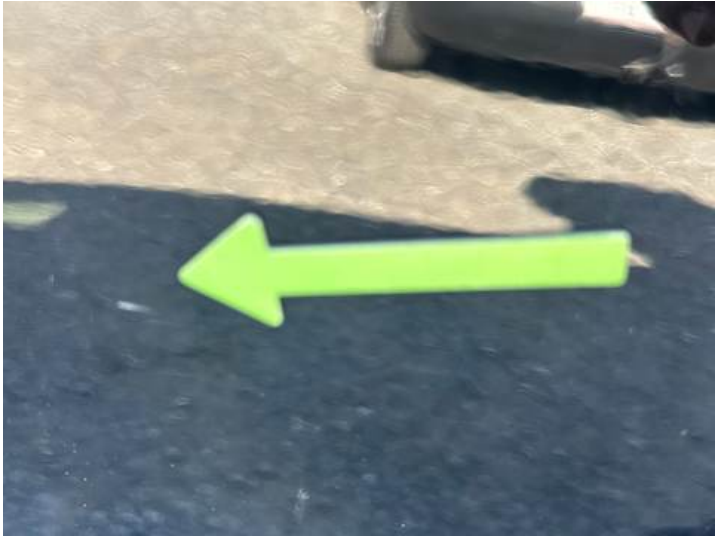
Türe hinten links (Kratzer)

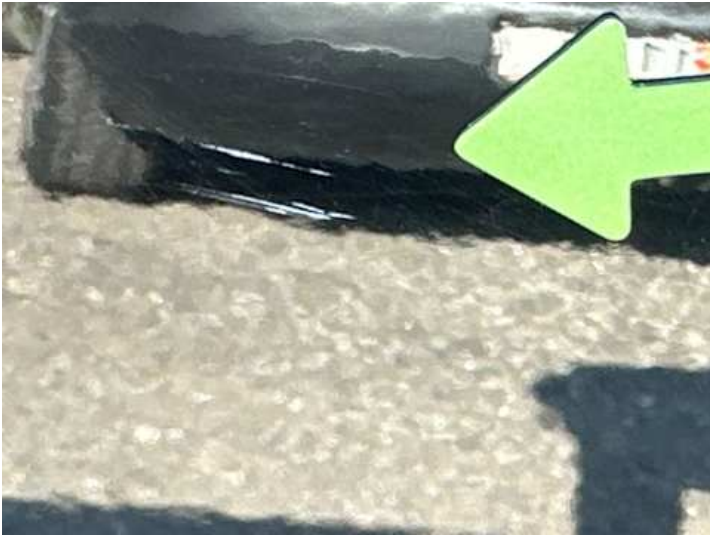
Türe hinten links (Kratzer)

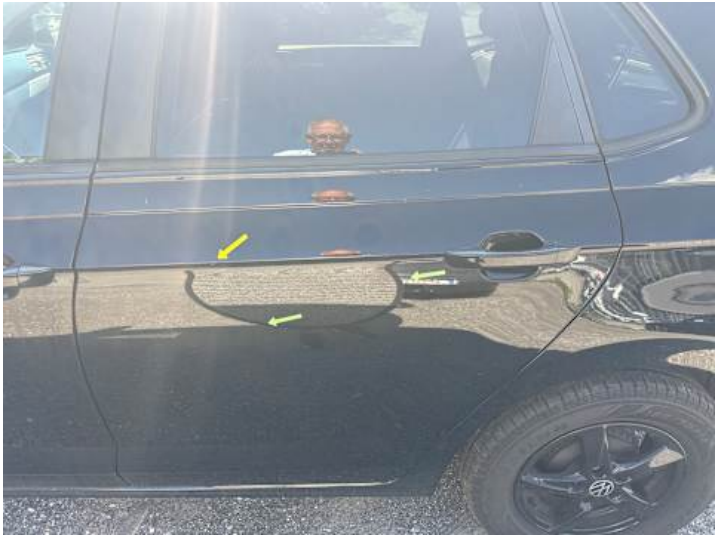
Türe hinten links (Kratzer)

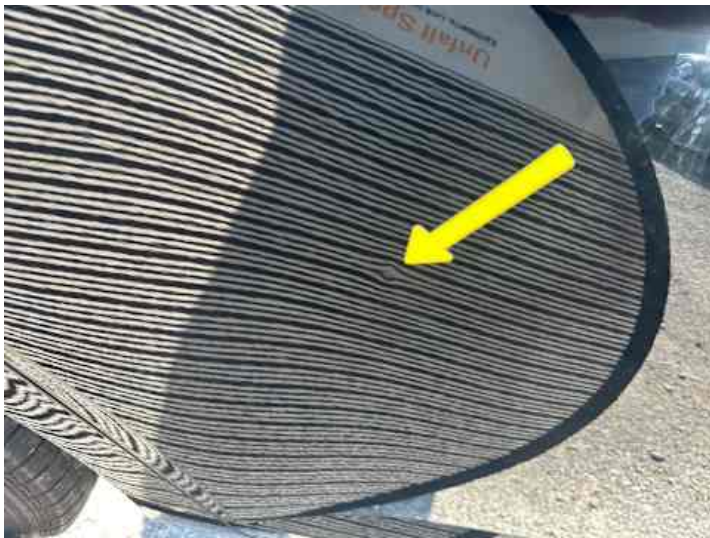
Türe hinten rechts (Delle)

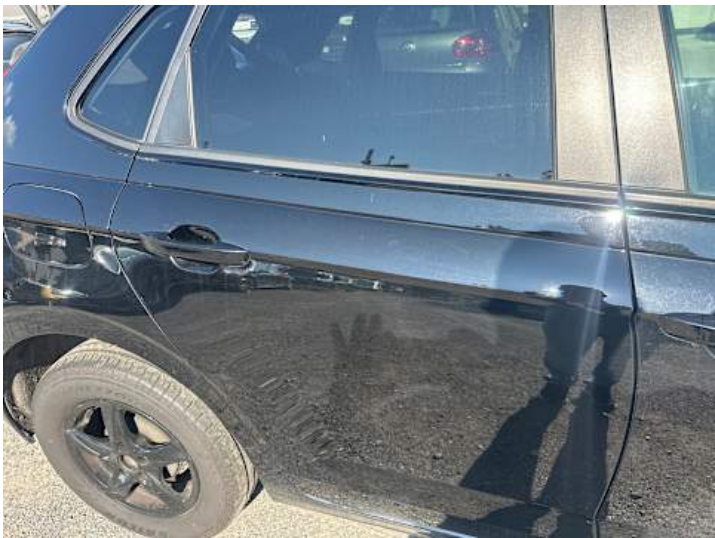
Türe hinten rechts (Delle)

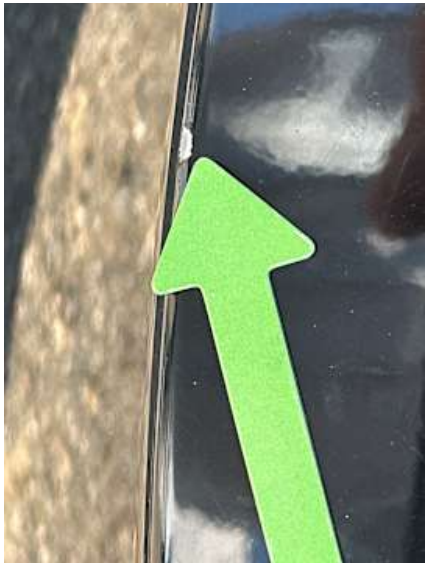
Stoßstange hinten (Kratzer, Lackschaden)

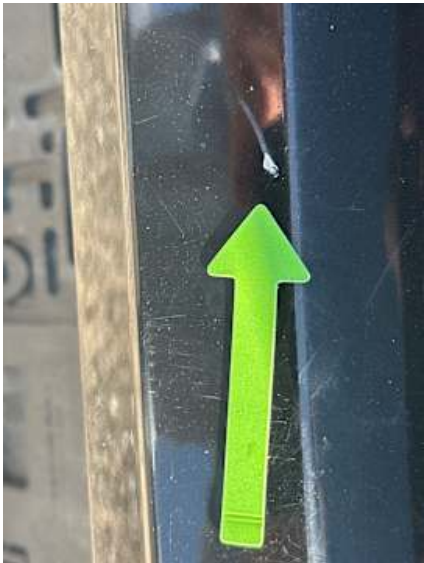
Stoßstange hinten (Kratzer, Lackschaden)

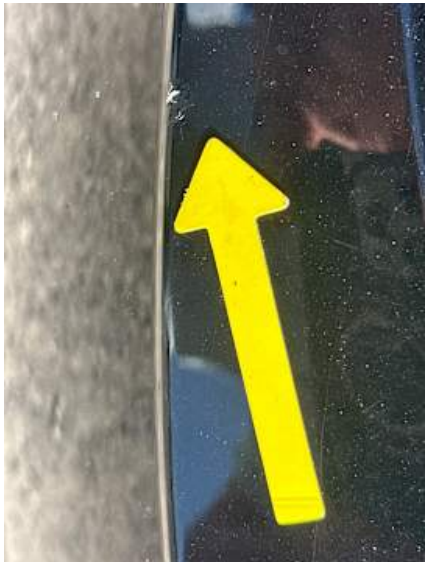
Stoßstange hinten (Kratzer, Lackschaden)

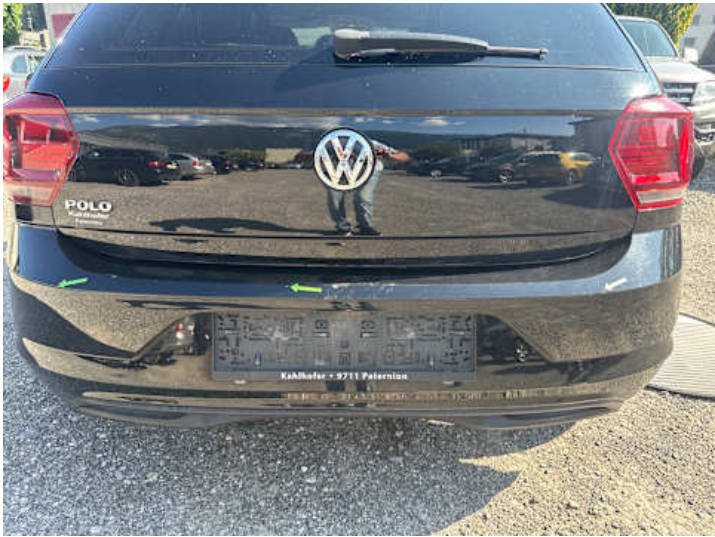
Stoßstange hinten (Kratzer, Lackschaden)

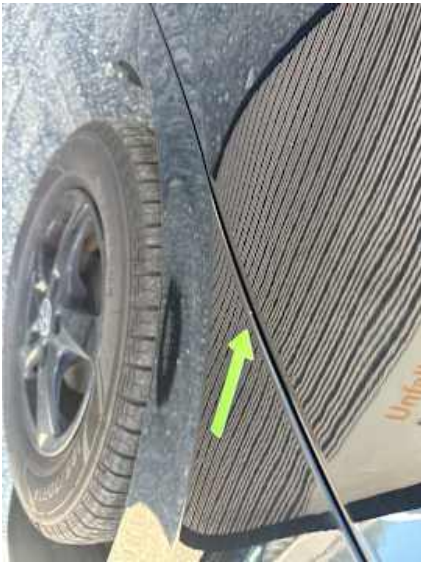
Seitenteil hinten links (Kratzer, Lackschaden)

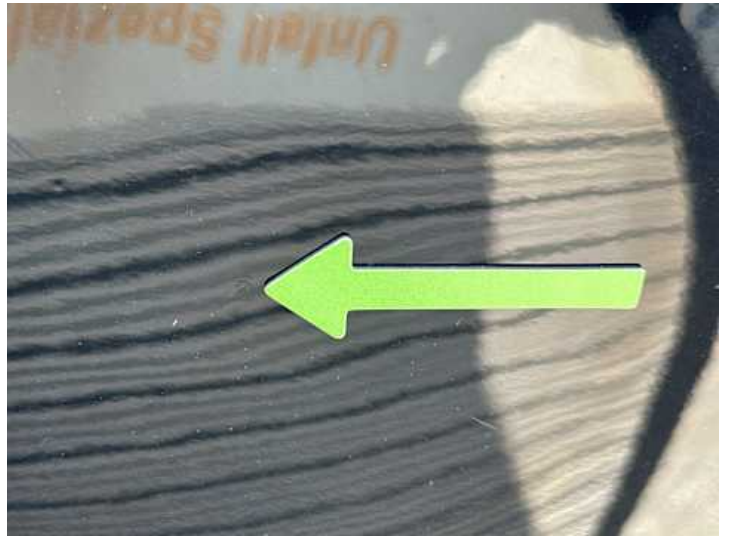
Seitenteil hinten links (Kratzer, Lackschaden)

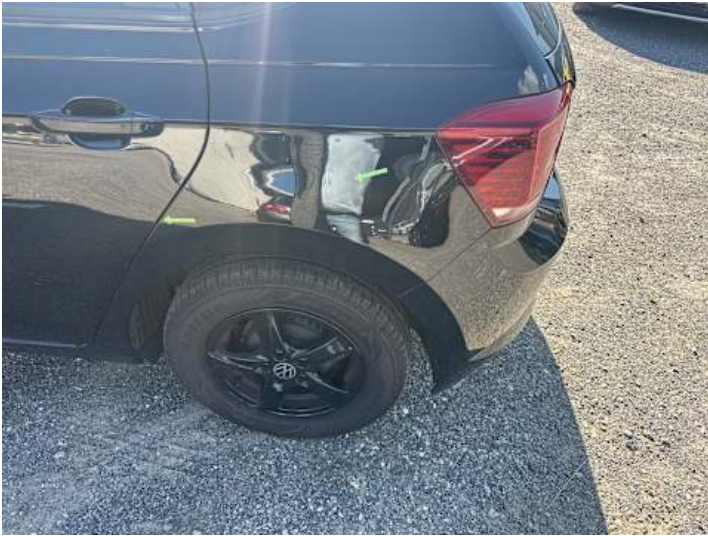
Seitenteil hinten links (Kratzer, Lackschaden)

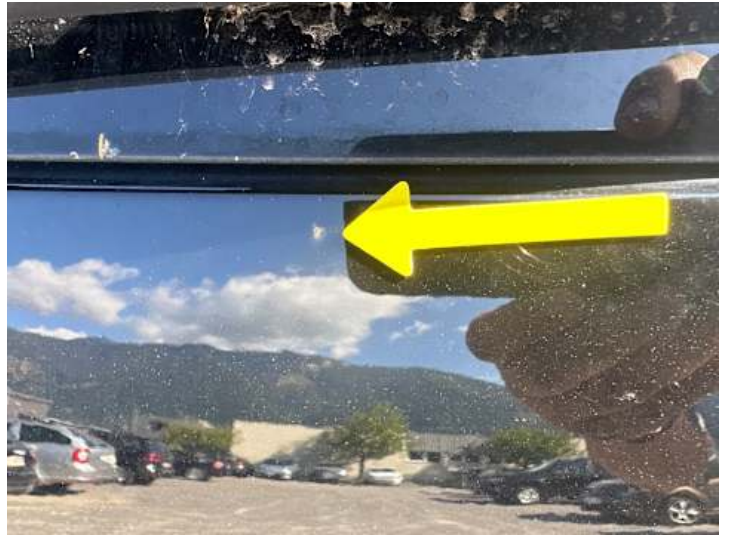
Heckklappe (Rost)

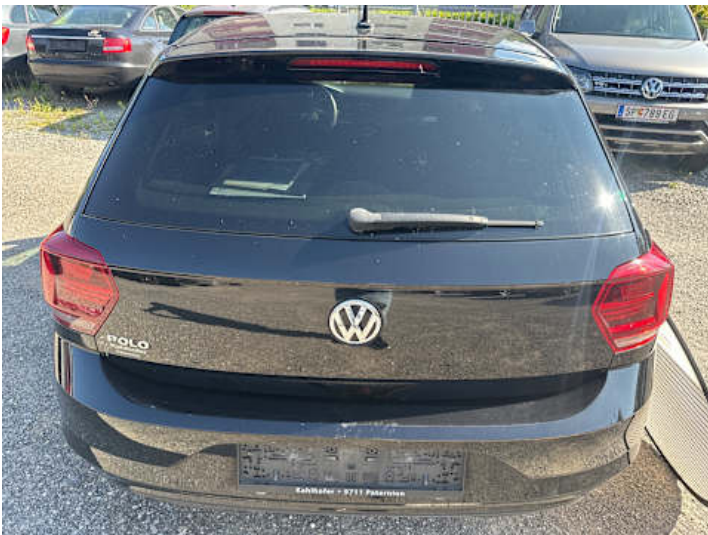
Heckklappe (Rost)

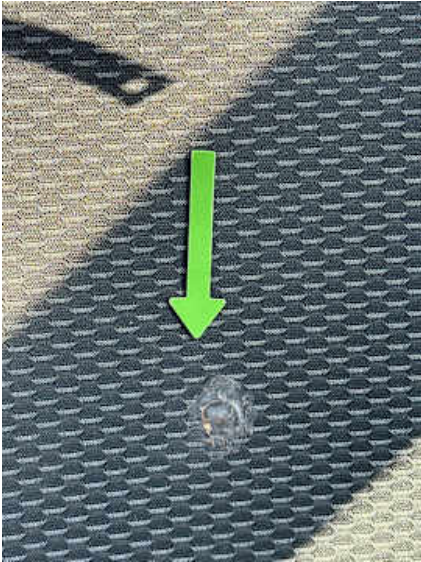
Innenraum (Riss/Bruch)

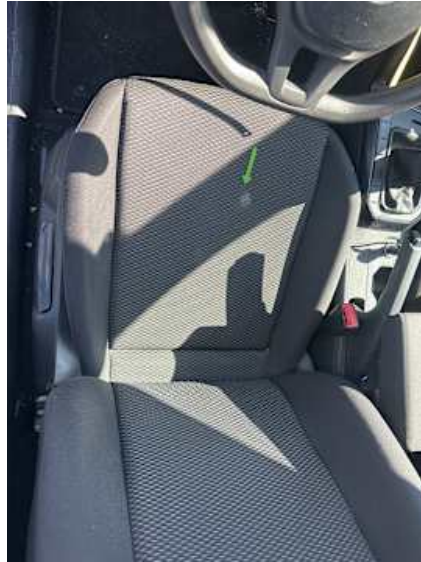
Innenraum (Riss/Bruch)
