## Skoda Fabia Combi Ambiente

EZ 09/2005 | Kombi | Diesel | Schaltgetriebe | 165.927km  
Besteuerung: Differenzbesteuert (§24 UStG)  
Fahrzeugstandort: 87\*\*\*  
Fahrzeug aufgenommen am: 24.08.2026

# Hinweise zum Zustandsbericht

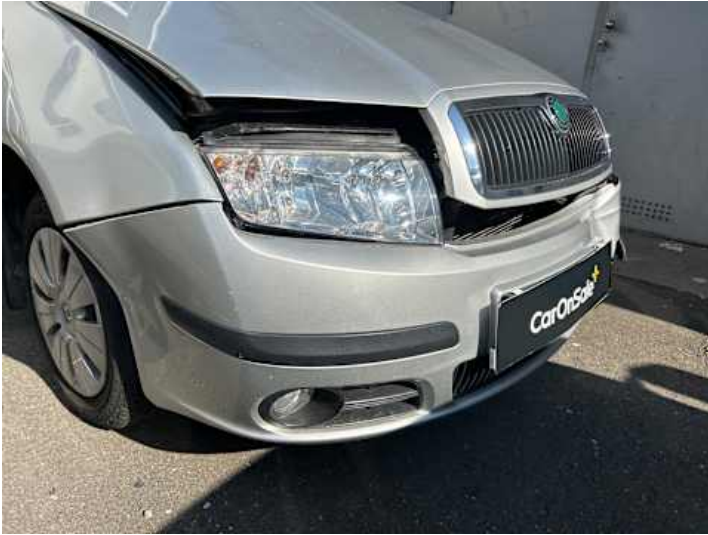
Stoßstange vorne (Riss/Bruch, Lackschaden, Verformung)

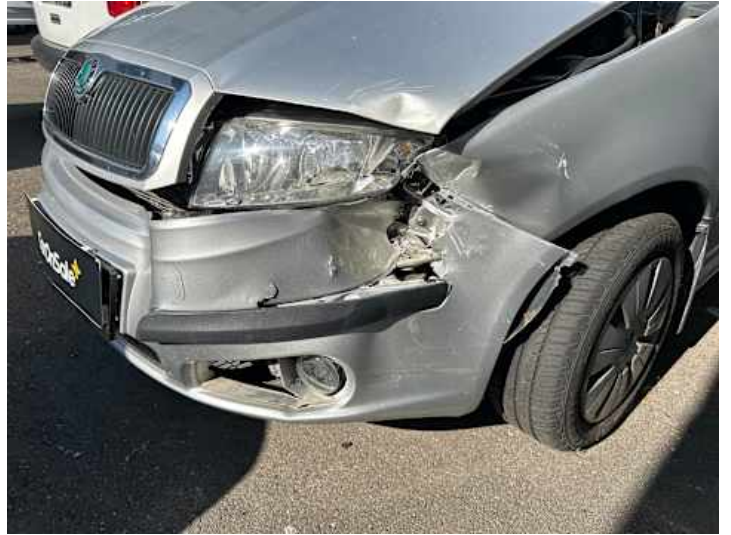
Stoßstange vorne (Riss/Bruch, Lackschaden, Verformung)

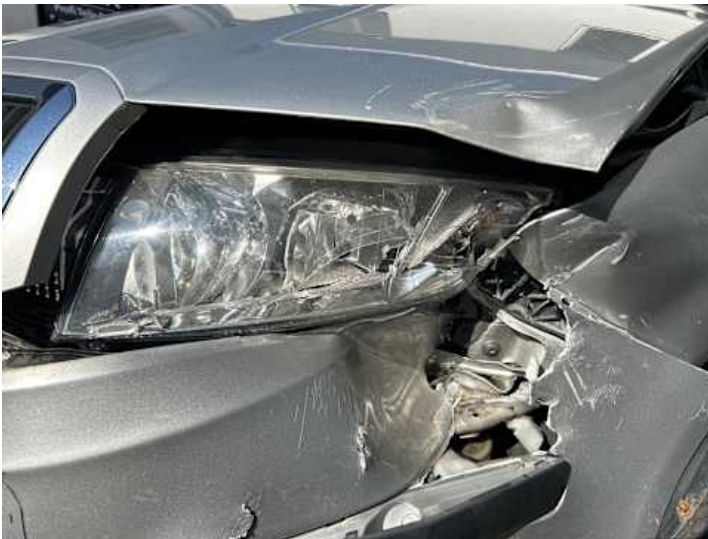
Scheinwerfer (links) (Riss/Bruch)

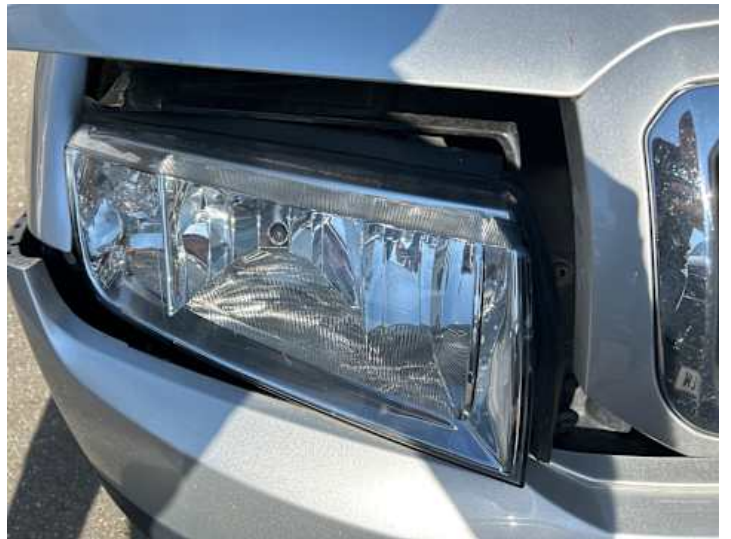
Scheinwerfer (rechts) (Riss/Bruch)

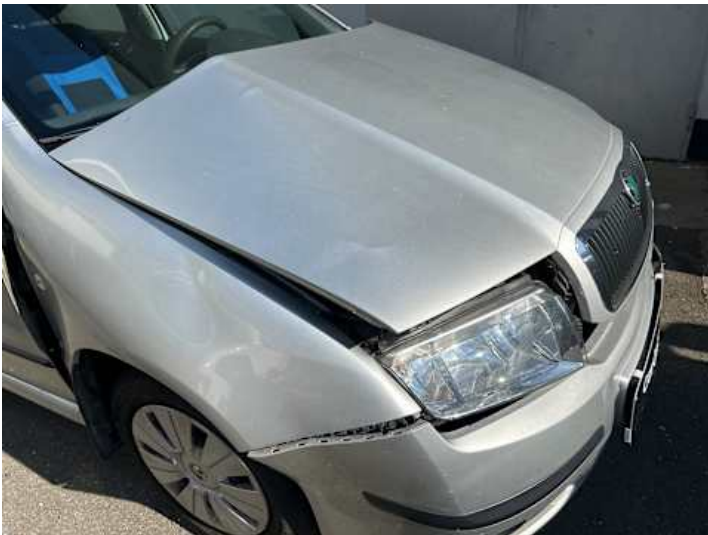
Motorhaube (Verformung, Lackschaden)

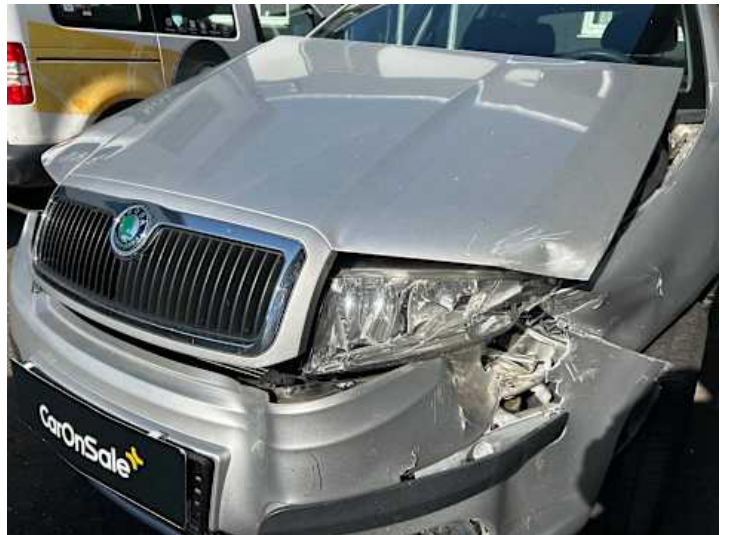
Motorhaube (Verformung, Lackschaden)

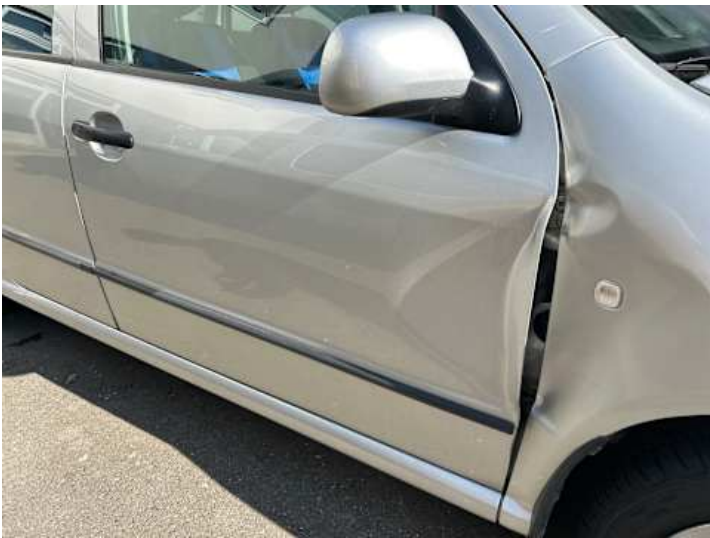
Beifahrertür (Verformung, Lackschaden)

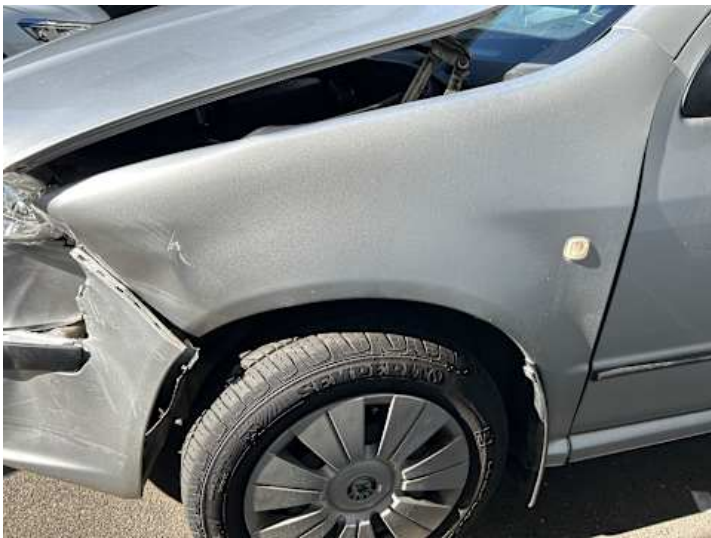
Kotflügel vorne links (Verformung)

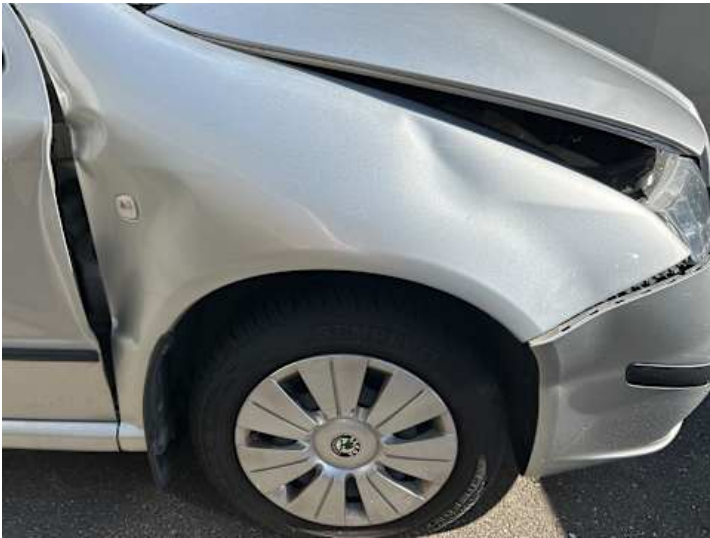
Kotflügel vorne rechts (Verformung)
