## Volkswagen Transporter Pritsche Doppelkabine

EZ 03/2011 | Pritschenwagen | Diesel | Schaltgetriebe | 286.447km  
Besteuerung: Regelbesteuert (Deutschland)  
Fahrzeugstandort: 92\*\*\*  
Fahrzeug aufgenommen am: 30.07.2026

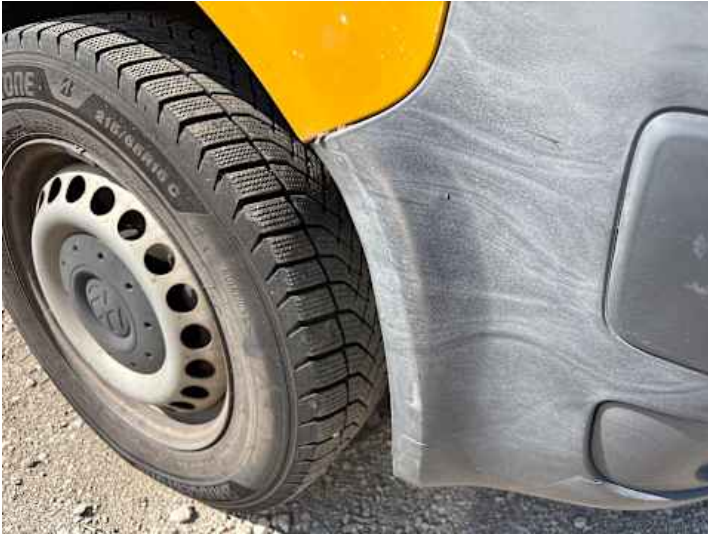
Stoßstange vorne (Verformung)

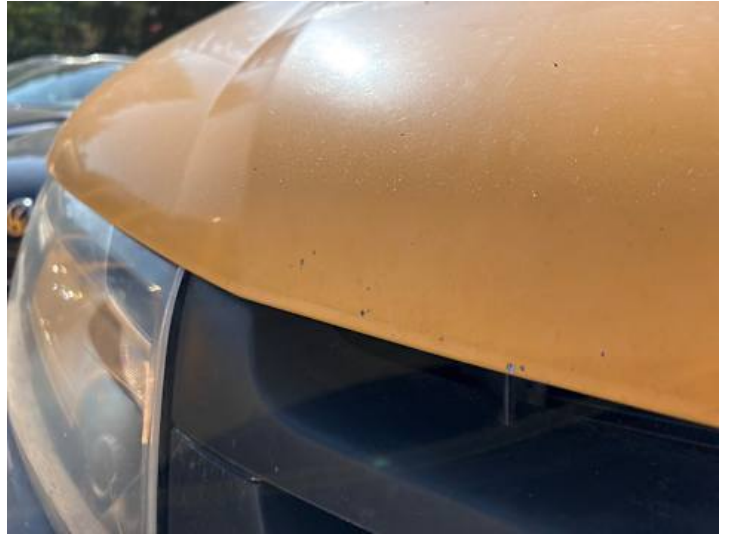
Motorhaube (Rost, Steinschlag)

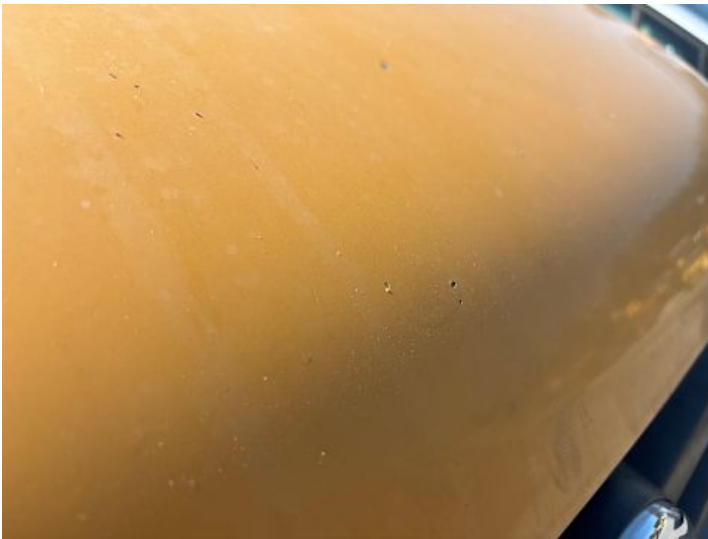
Motorhaube (Rost, Steinschlag)

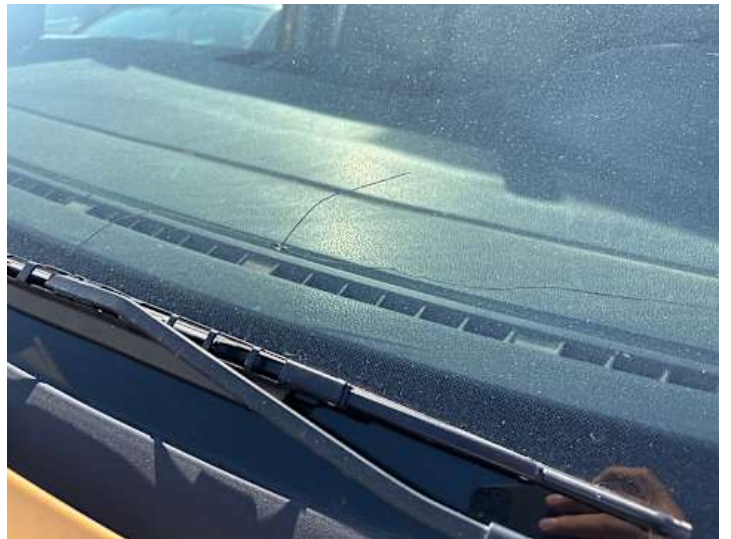
Windschutzscheibe (Riss/Bruch)

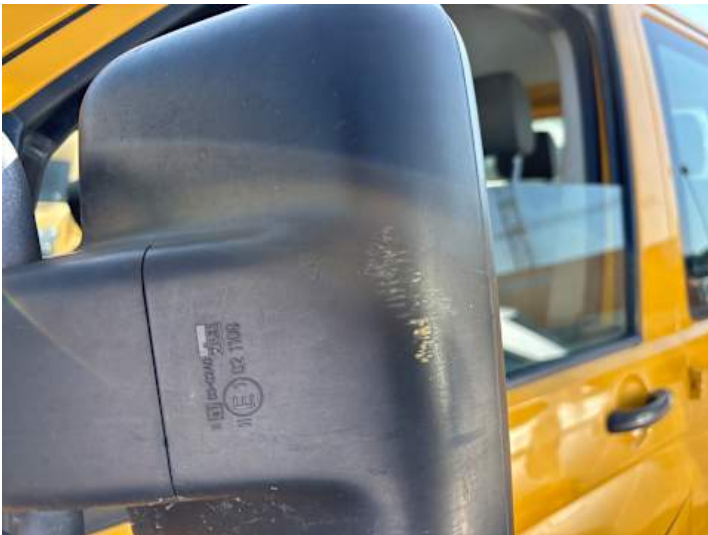
Fahrertür (Kratzer)

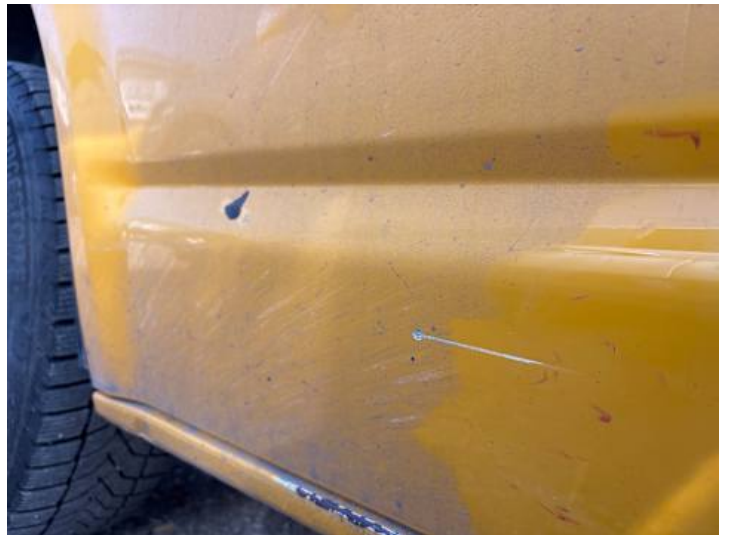
Fahrertür (Lackschaden, Kratzer)

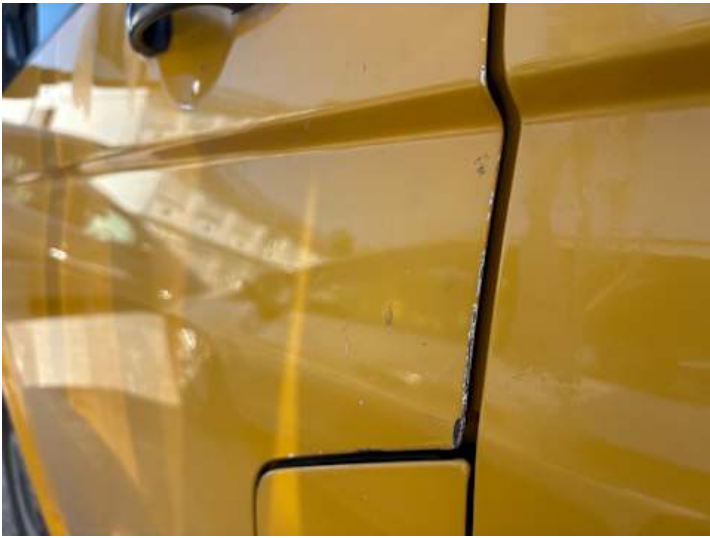
Fahrer­tür (Lackscha­den, Kratzer)

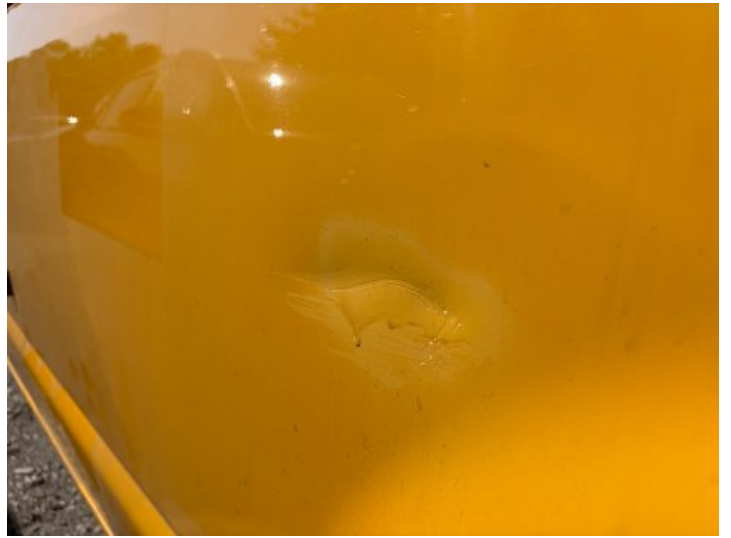
Beifahrer­tür (Verformung, Lackscha­den)

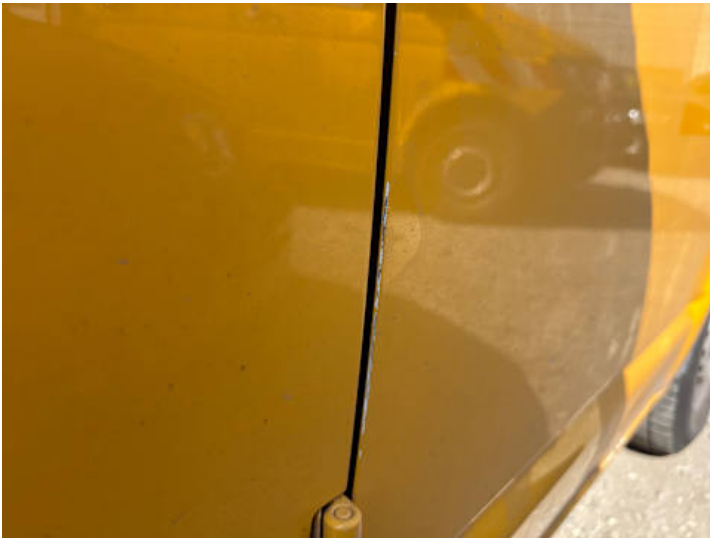
Beifahrer­tür (Kratzer)

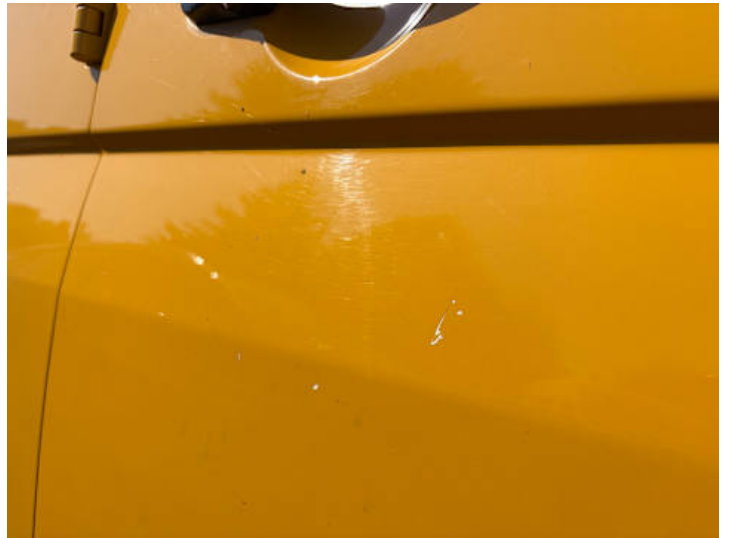
Beifahrer­tür (Kratzer)

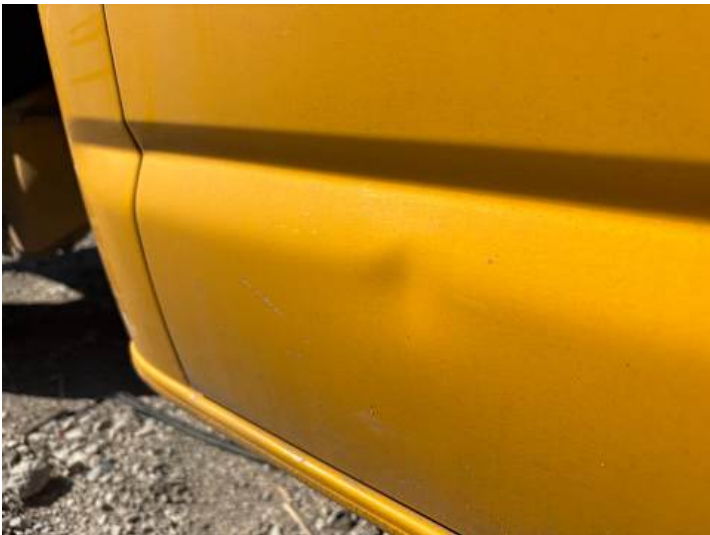
Türe hinten rechts (Kratzer, Verformung)

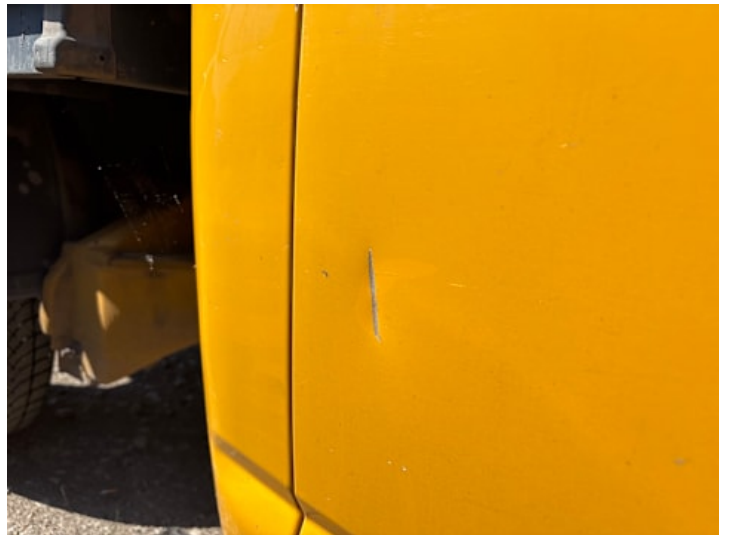
Türe hinten rechts (Kratzer, Verformung)

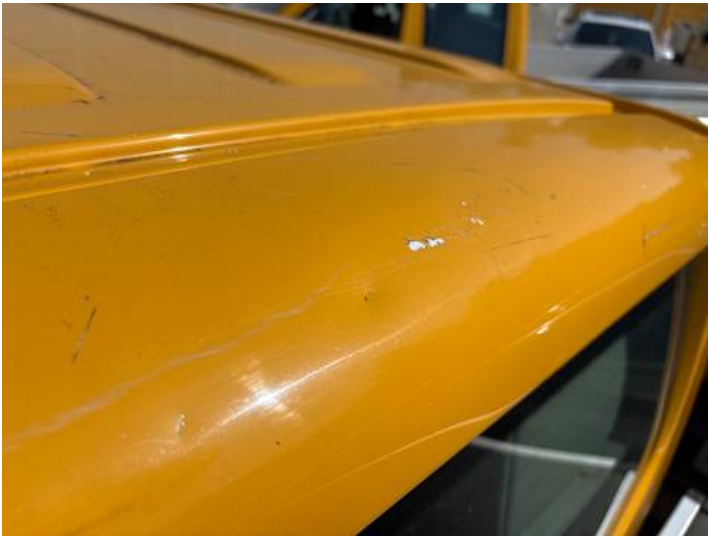
Dach (Delle)

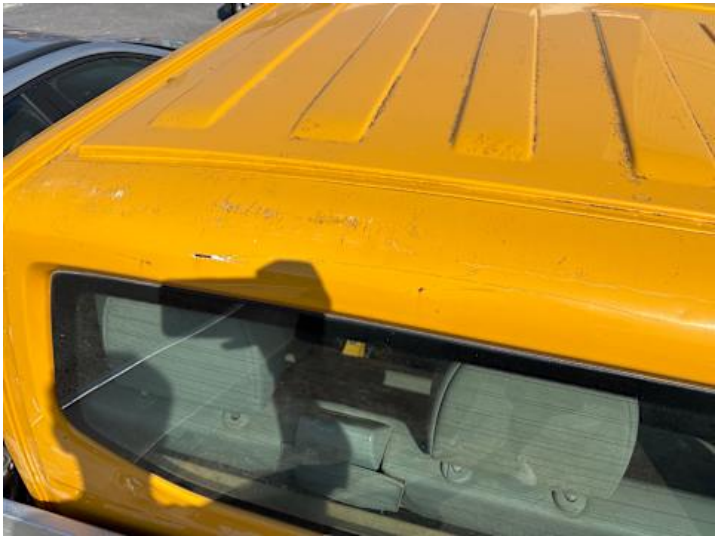
Dach (Lackschaden)

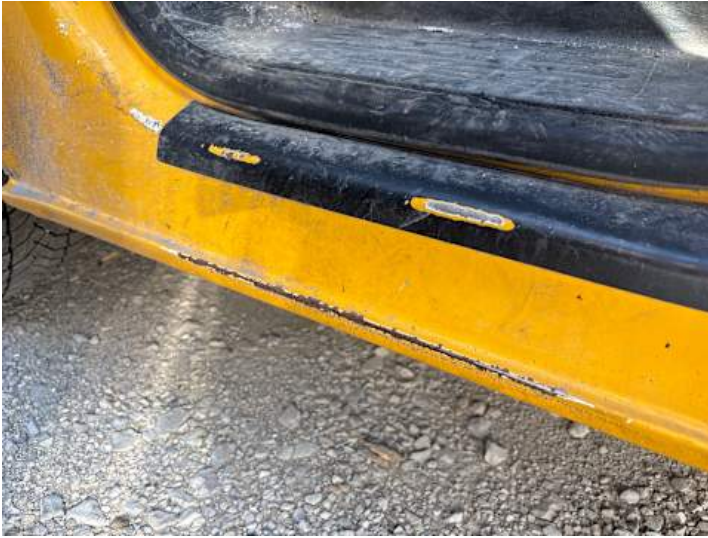
Schweller links (Kratzer, Lackschaden)

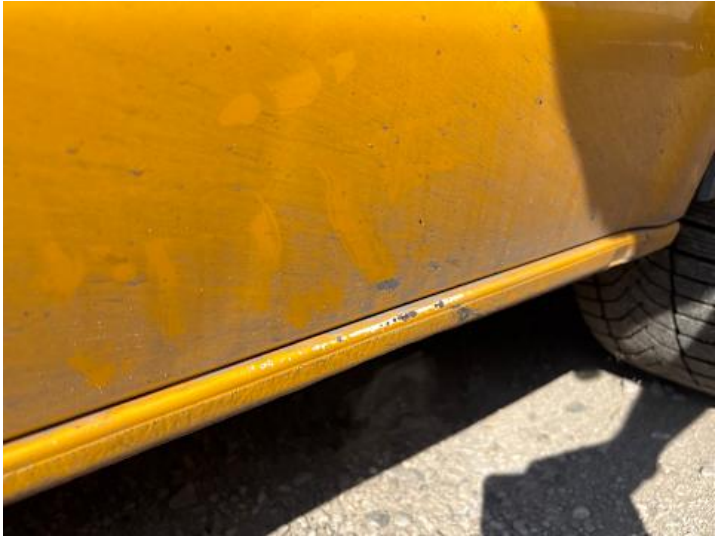
Schweller rechts (Kratzer, Lackschaden)

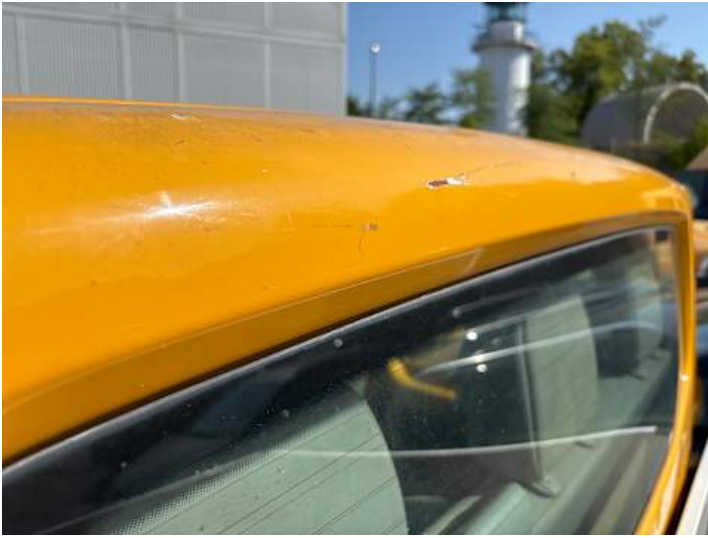
Seitenteil hinten links (Verformung, Lackschaden)

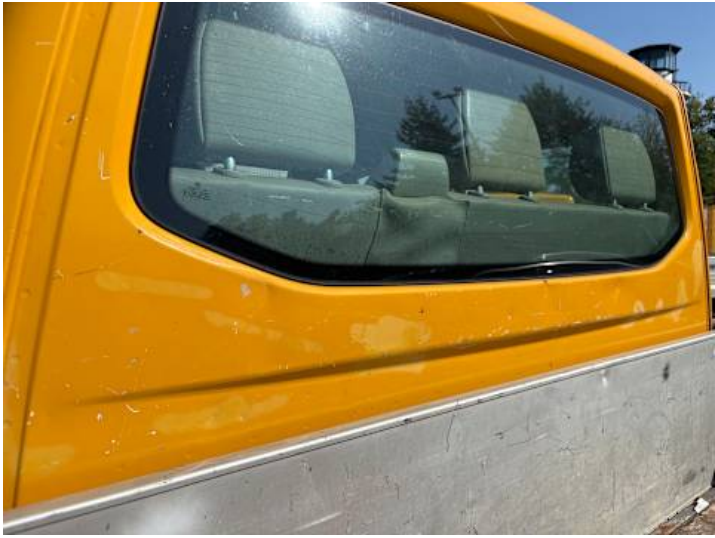
Seitenteil hinten links (Verformung, Lackschaden)

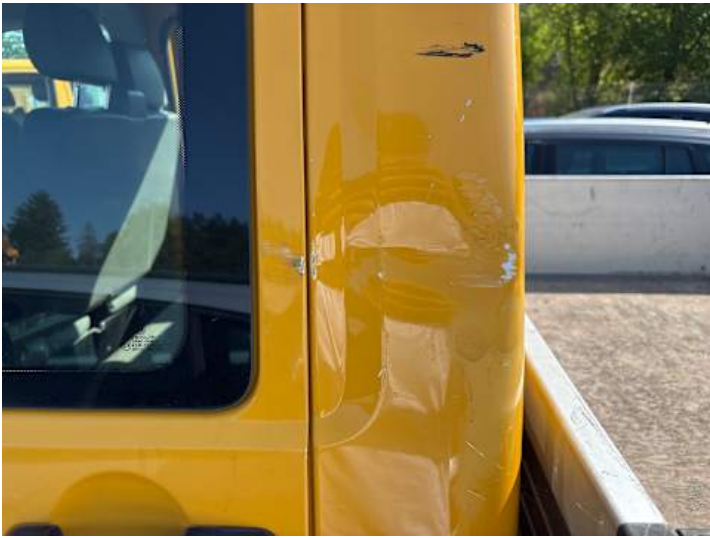
Seitenteil hinten links (Verformung, Lackschaden)

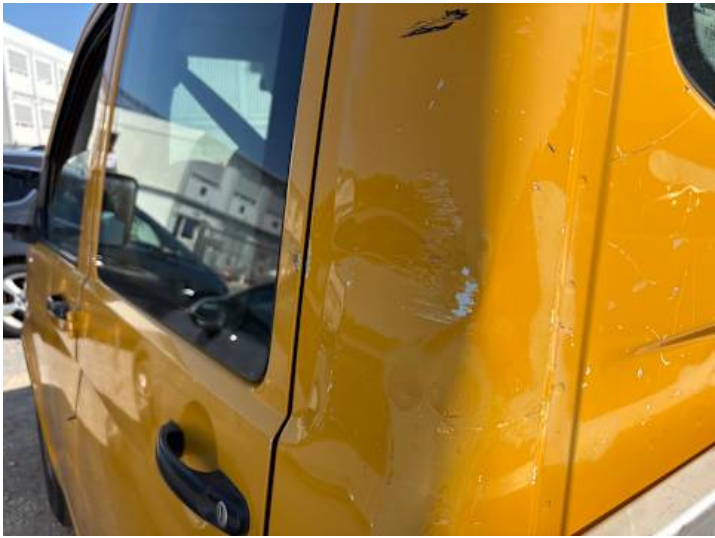
Seitenteil hinten links (Verformung, Lackschaden)

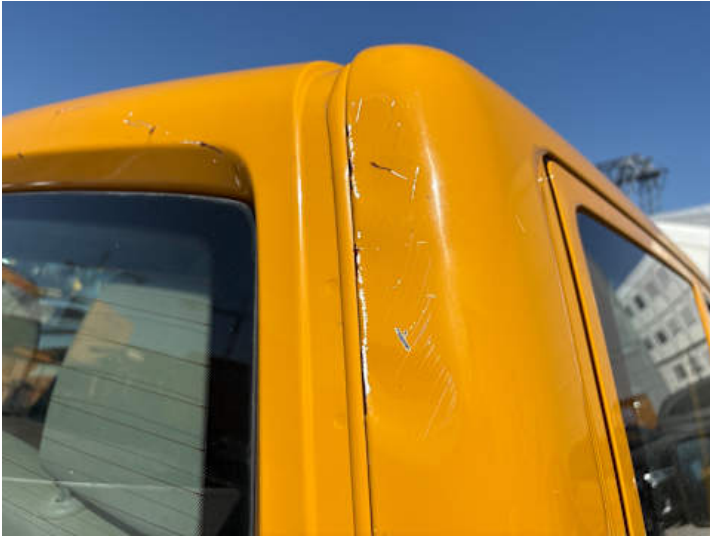
Seitenteil hinten rechts (Lackschaden)

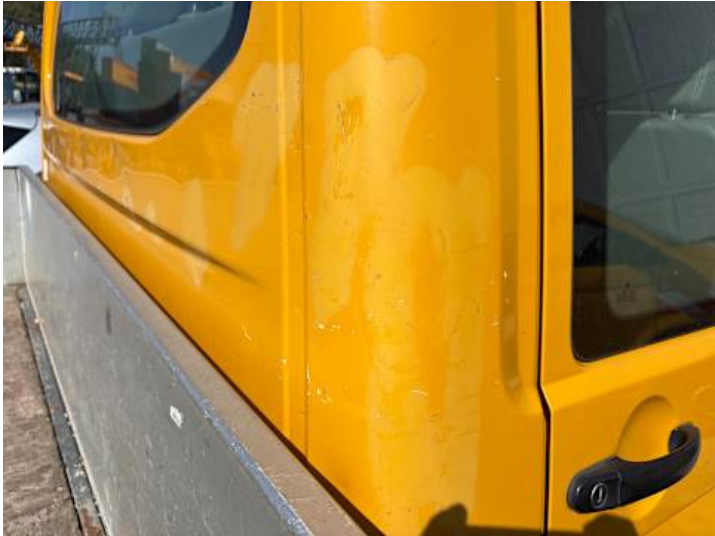
Seitenteil hinten rechts (Lackschaden)

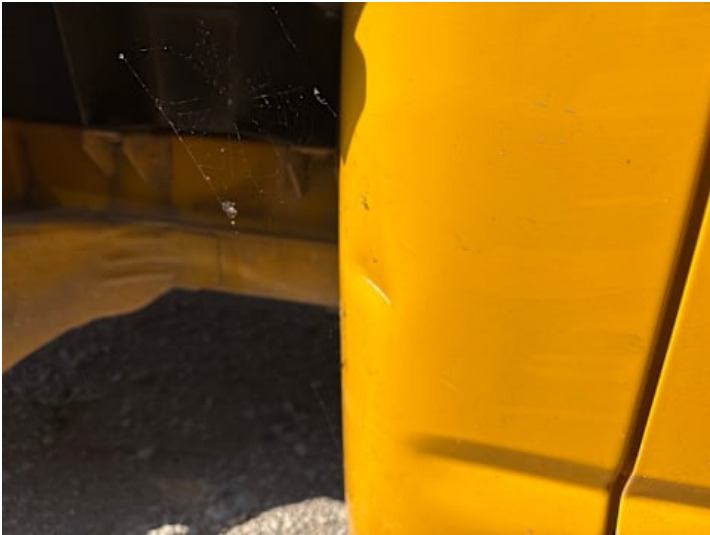
Seitenteil hinten rechts (Verformung)

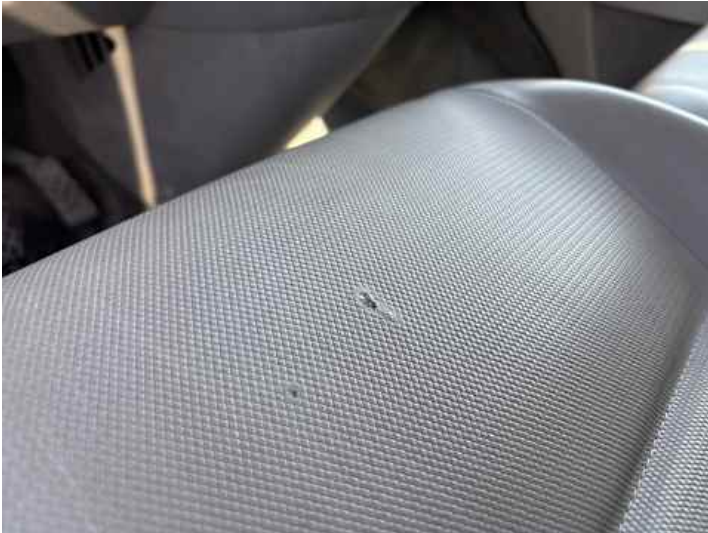
Innenraum (Riss/Bruch)

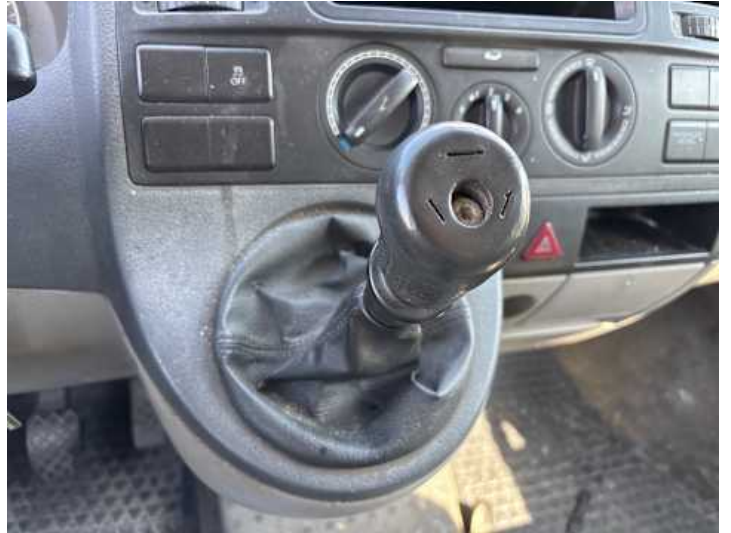
Innenraum (Riss/Bruch)

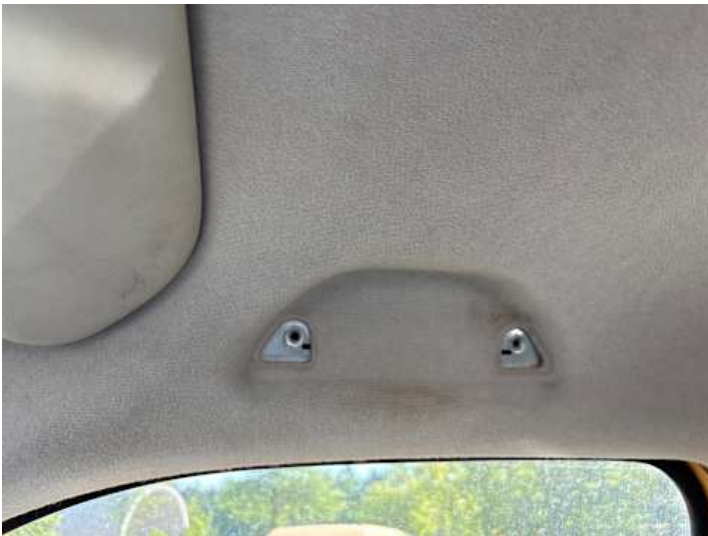
Innenraum (Riss/Bruch)

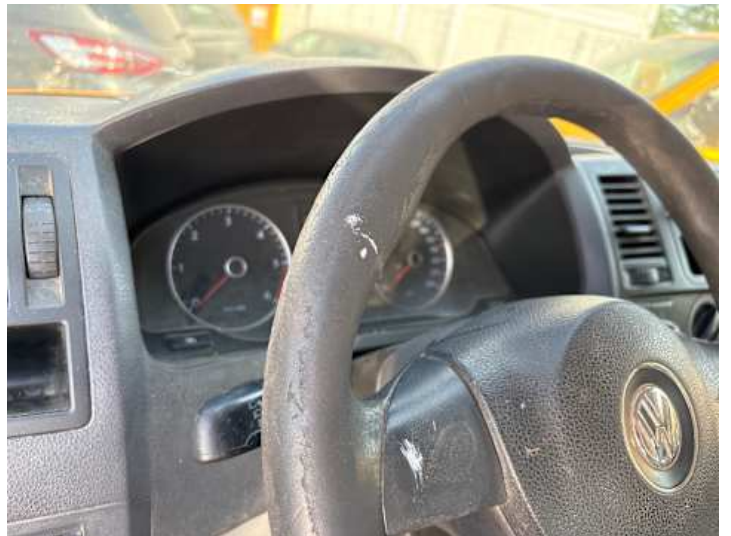
Innenraum (Verschleiß)
