## Hyundai Matrix 1.6 GLS

EZ 01/2004 | Van | Benzin | Schaltgetriebe | 124.252km

Fahrzeug aufgenommen am: 04.08.2026

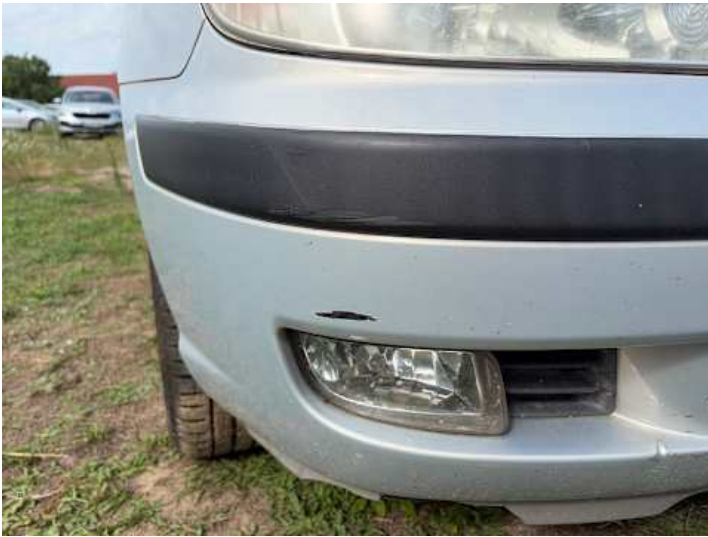
Stoßstange vorne (Lackschaden, Verformung)

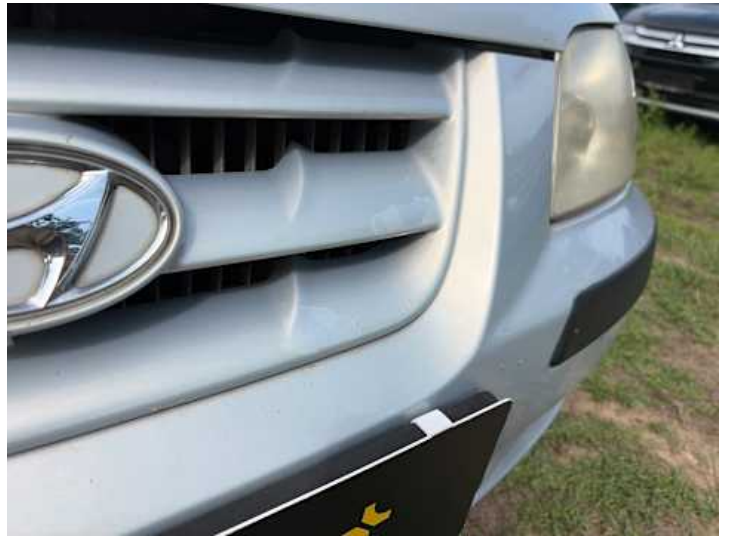
Stoßstange vorne (Lackschaden, Verformung)

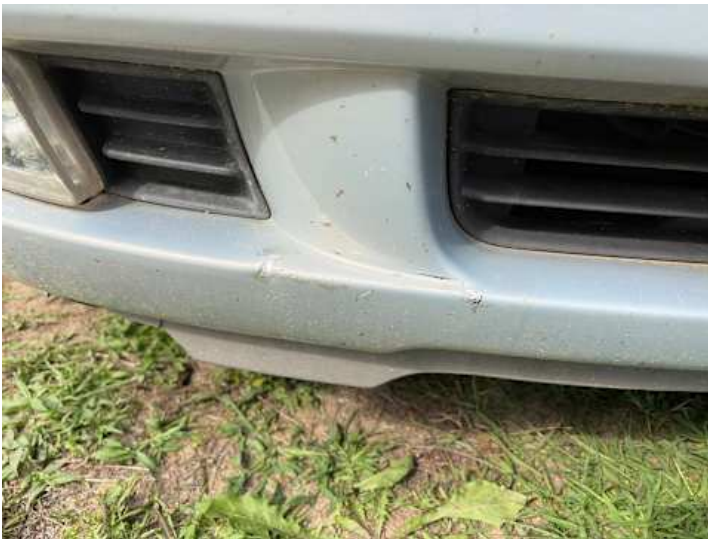
Stoßstange vorne (Lackschaden, Verformung)

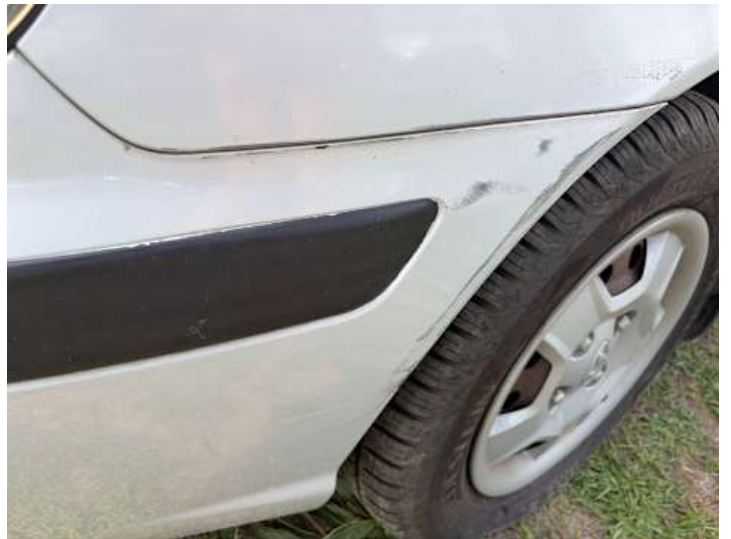
Stoßstange vorne (Lackschaden, Verformung)

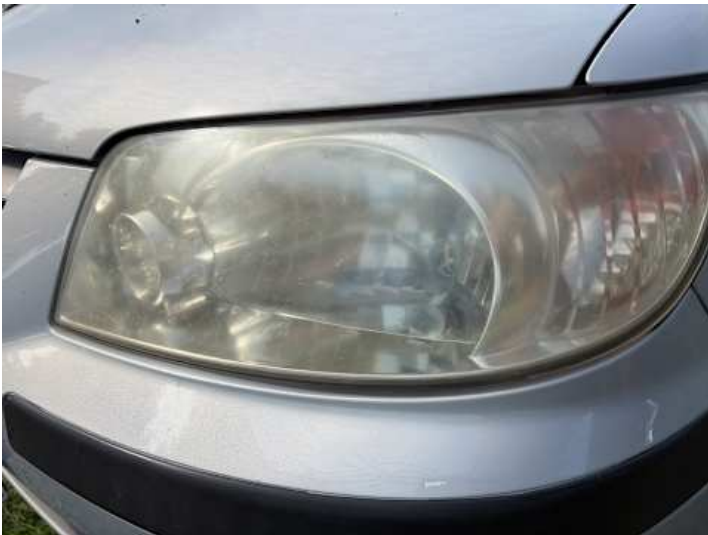
Scheinwerfer (links) (Blind)

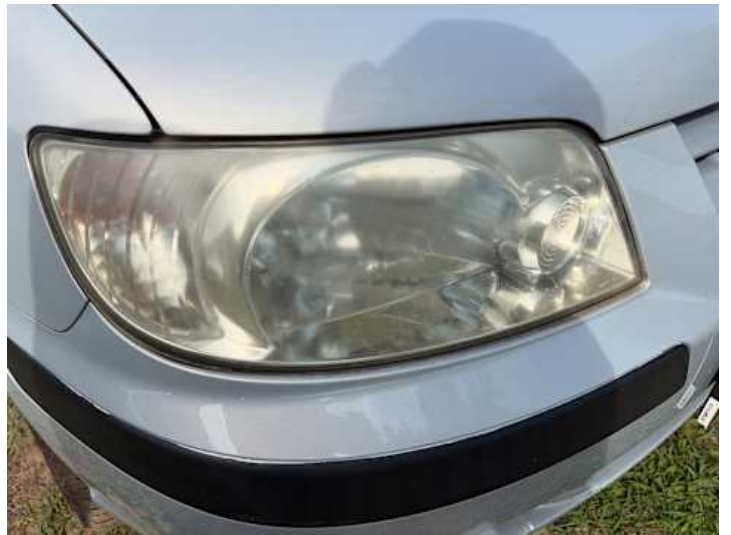
Scheinwerfer (rechts) (Blind)

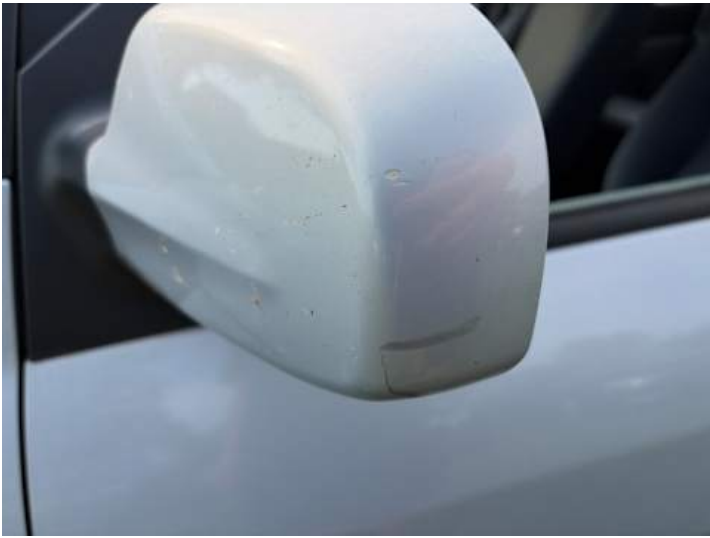
Fahrertür (Lackschaden, Kratzer)

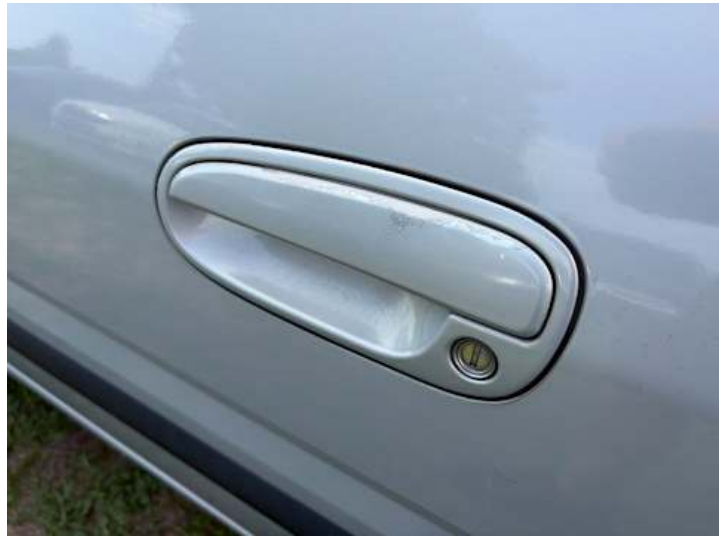
Fahrertür (Lackschaden, Kratzer)

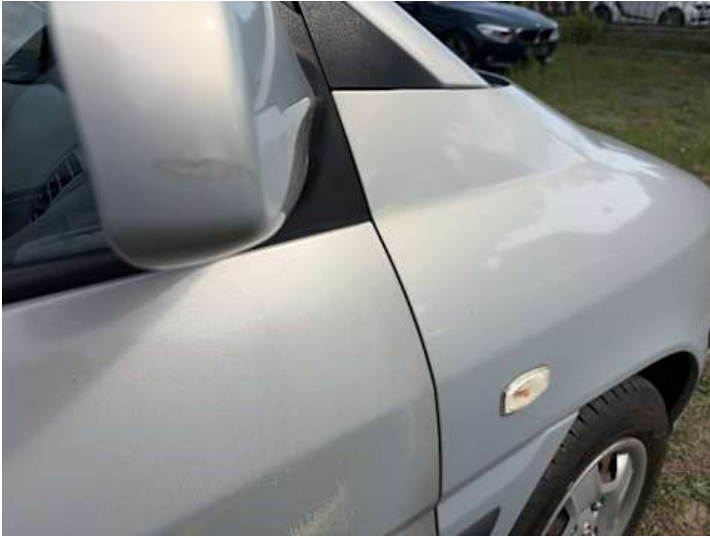
| Fahrzeugteil | Lackschichtdicke (in µm) | Fahrzeugteil | Lackschichtdicke (in µm) |
|---|---|---|---|
| Fahrertür | 180 | Beifahrertür | 610 |

Beifahrertür (Lackschaden)

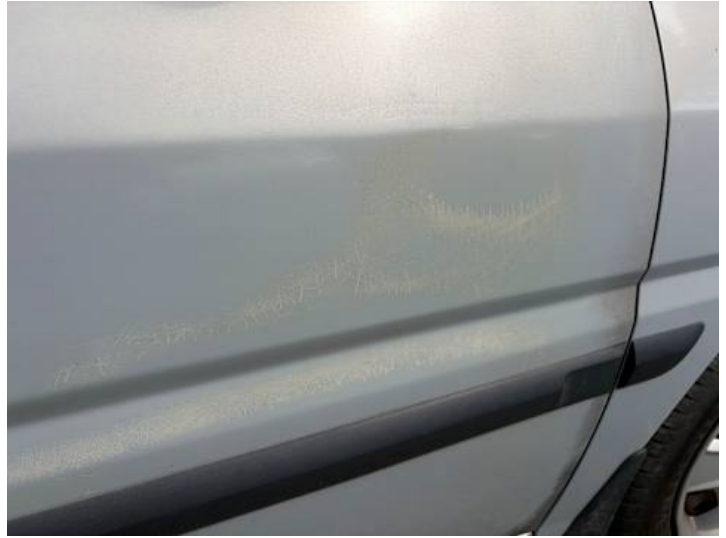
Beifahrertür (Lackschaden)

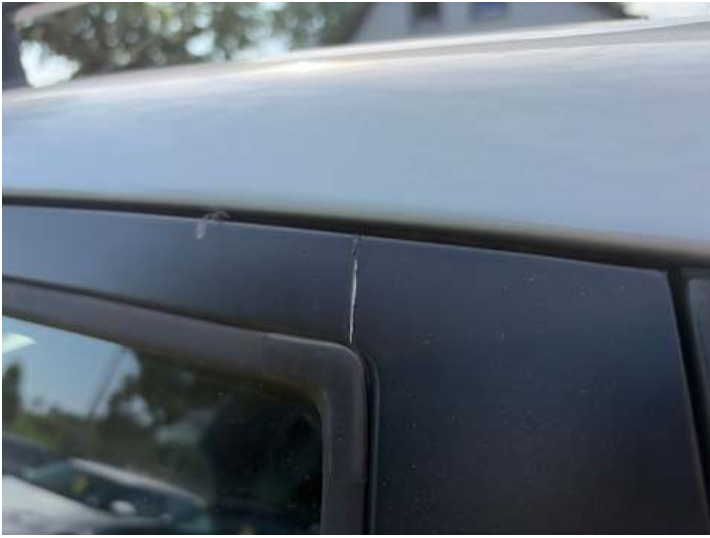
Türe hinten links (Lackschaden)

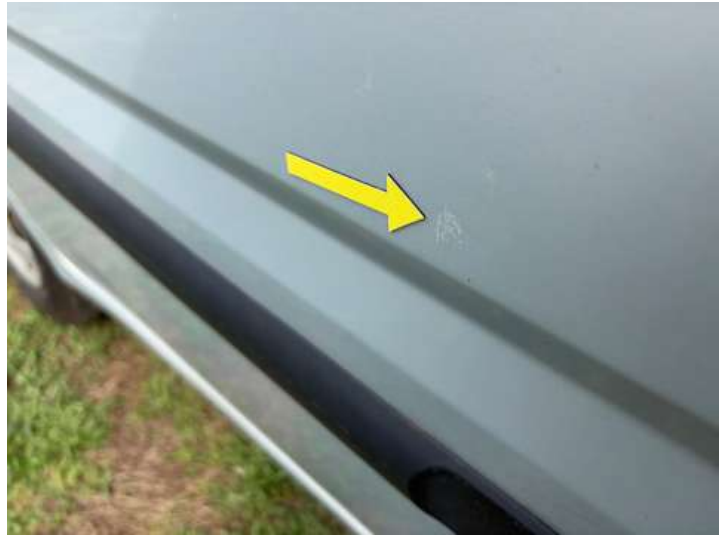
Türe hinten rechts (Kratzer)

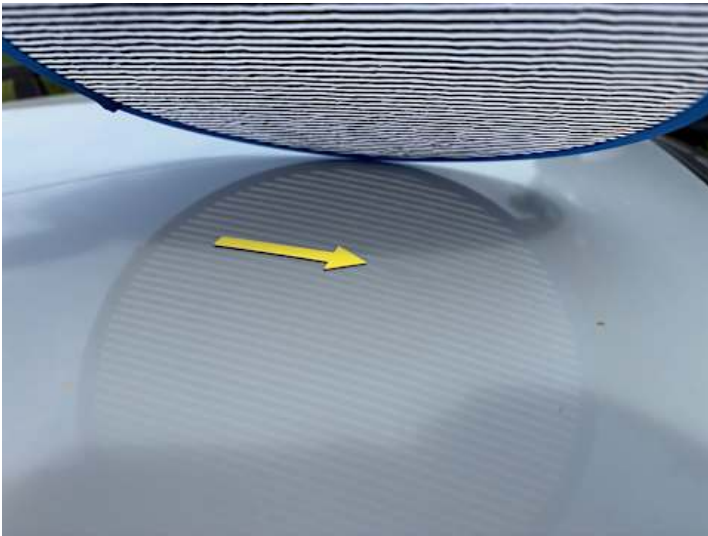
Dach (Delle)

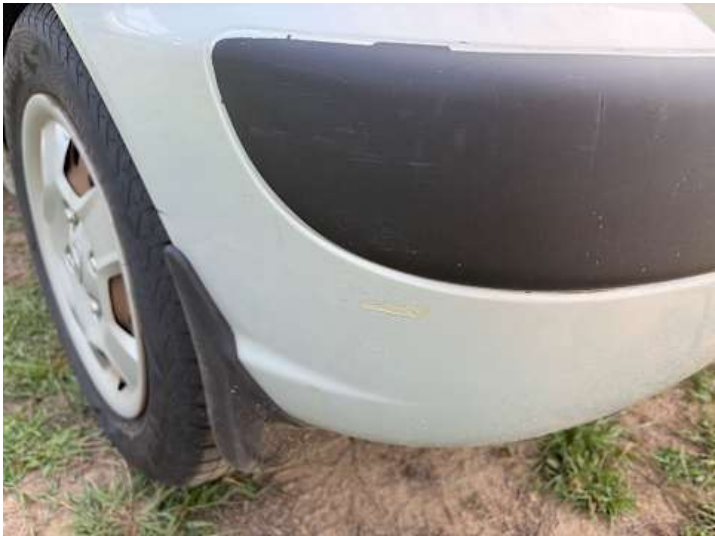
Stoßstange hinten (Lackschaden)

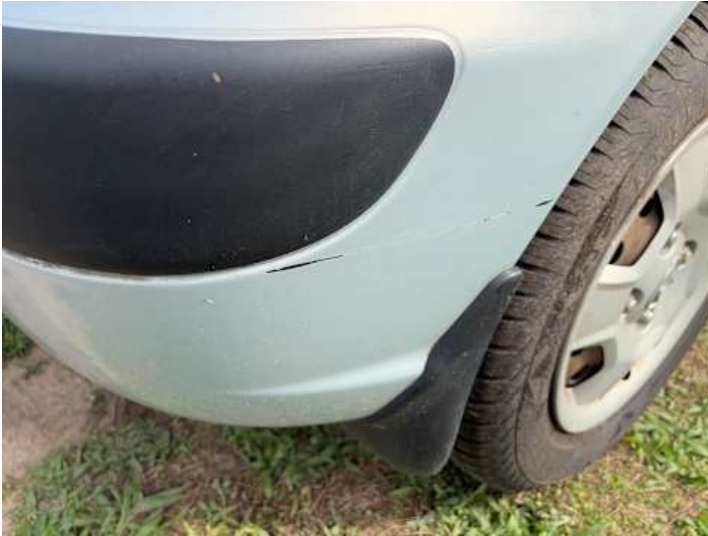
Stoßstange hinten (Lackschaden)

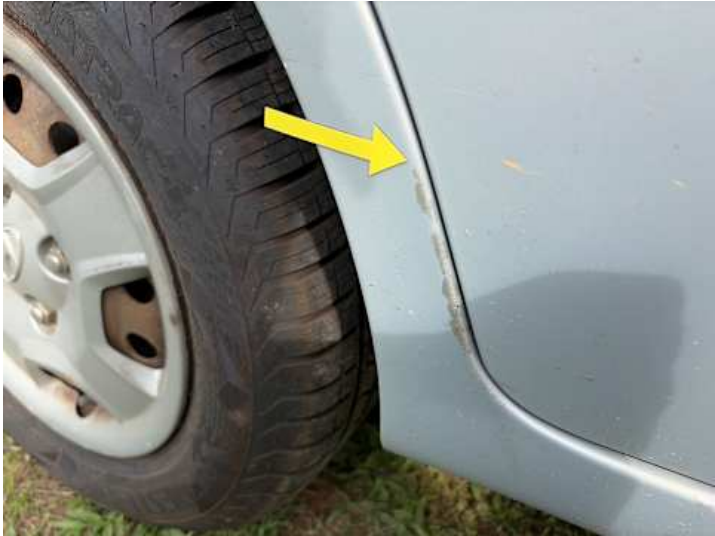
Schweller rechts (Lackschaden)

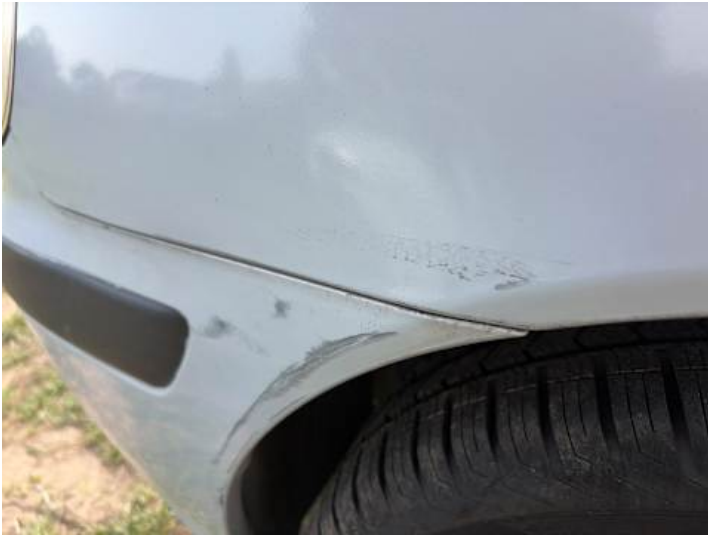
Kotflügel vorne links (Lackschaden)

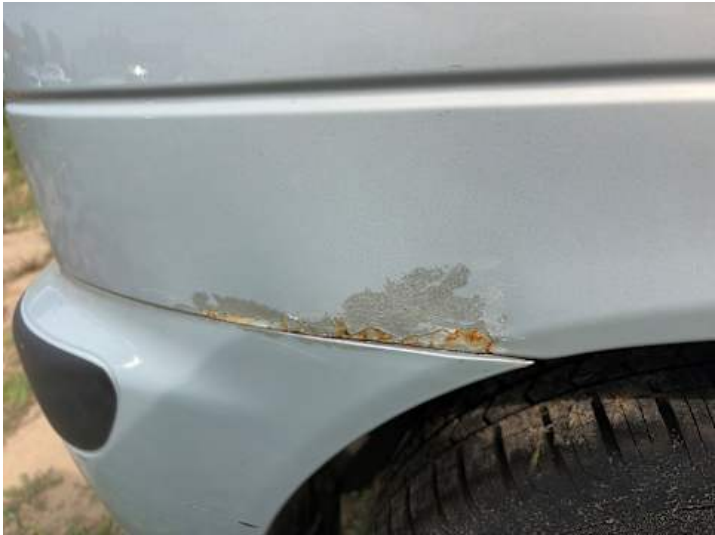
Seitenteil hinten rechts (Lackschaden, Delle)

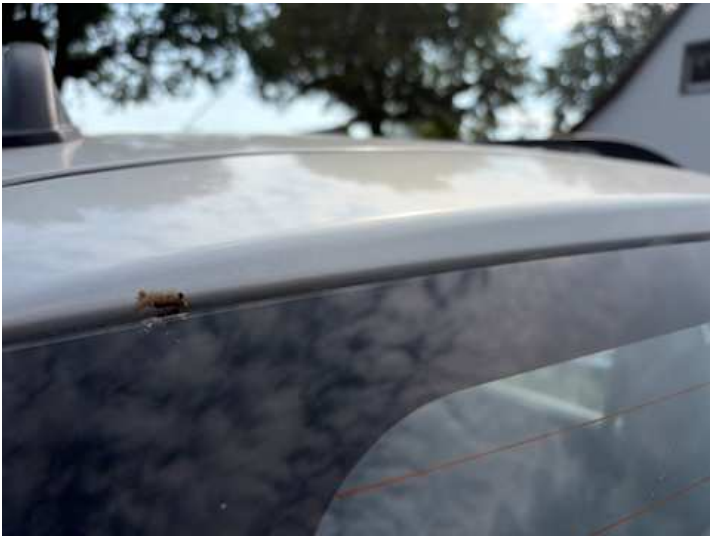
Heckklappe (Lackschaden, Rost)

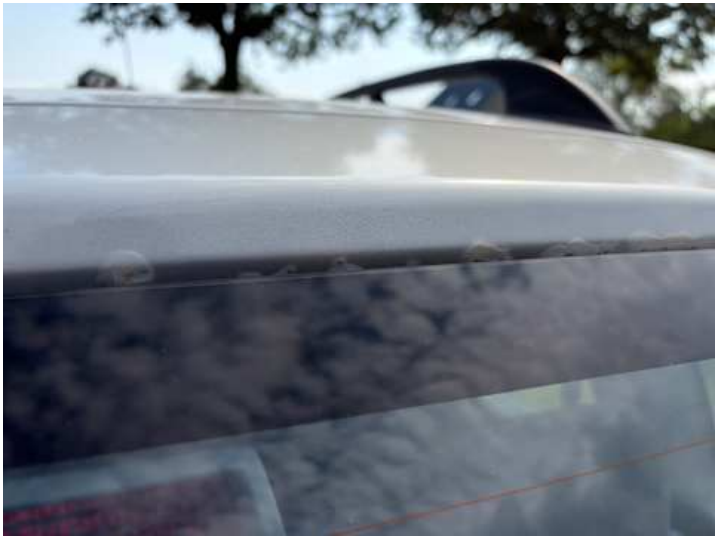
Heckklappe (Lackschaden, Rost)

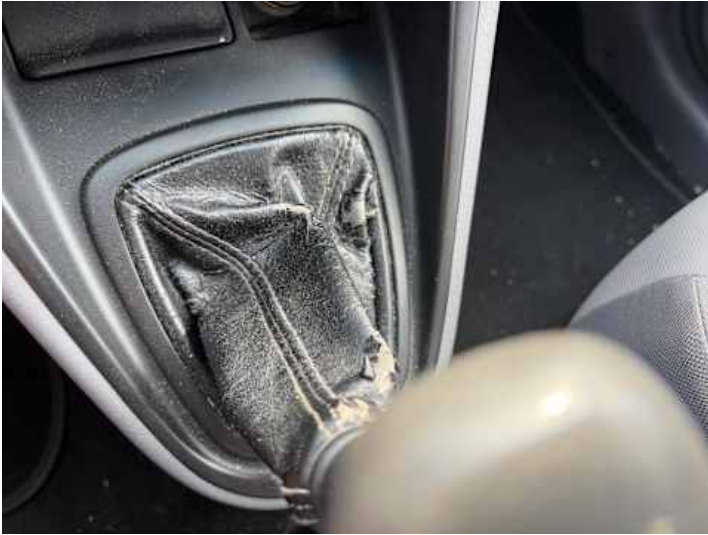
Innenraum (Verschleiß)
