## Audi A4 Avant

EZ 08/2013 | Kombi | Diesel | Automatikgetriebe | 149.459km  
Besteuerung: Differenzbesteuert (§25a UStG)  
Fahrzeugstandort: 37\*\*\*  
Fahrzeug aufgenommen am: 04.08.2026

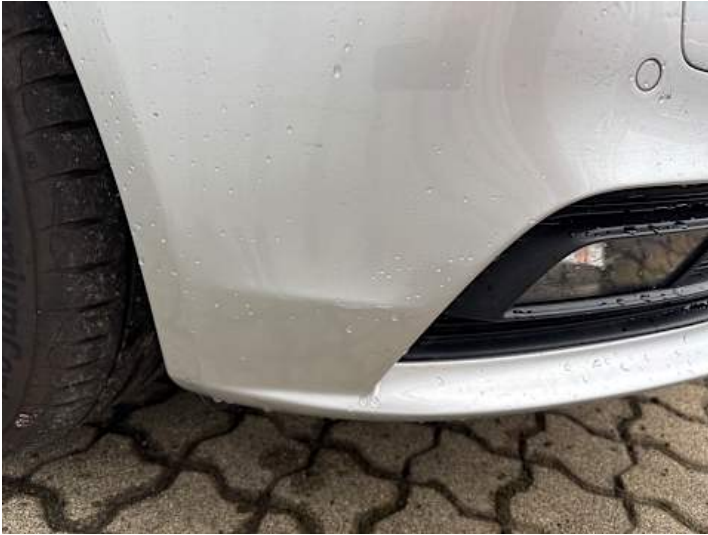
Stoßstange vorne (Kratzer)

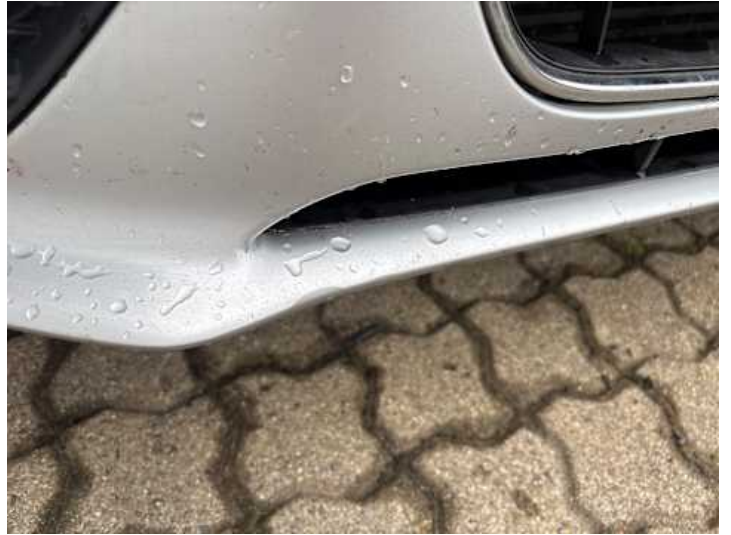
Stoßstange vorne (Verformung)

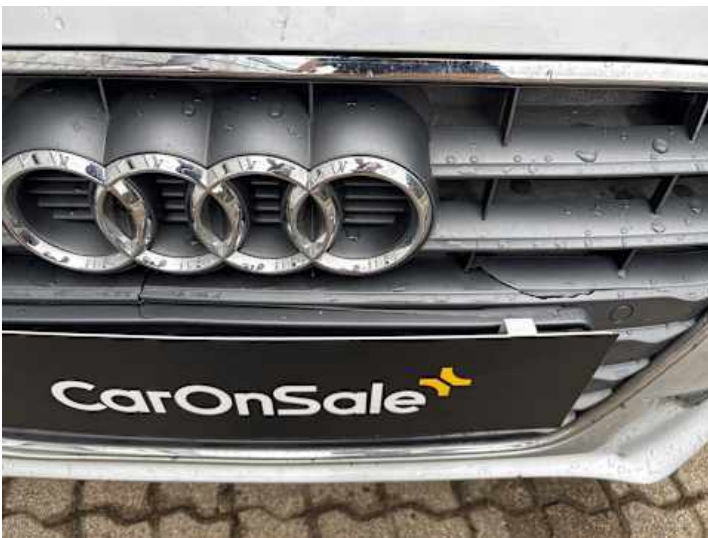
Stoßstange vorne (Riss/Bruch)

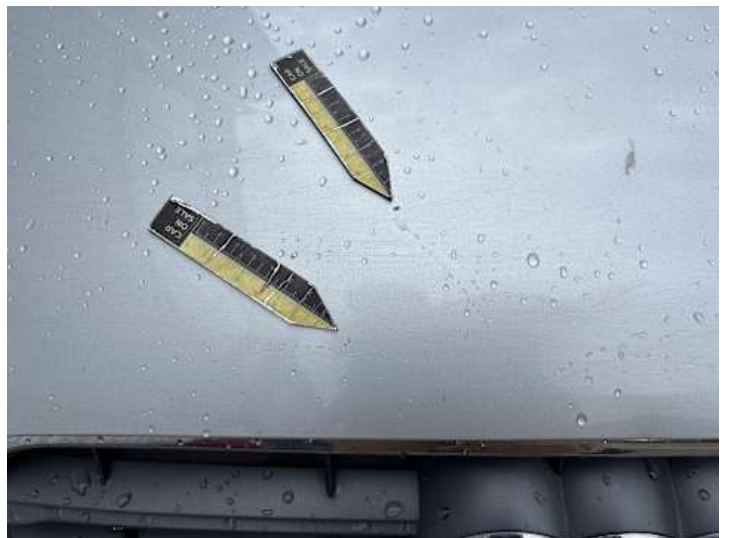
Motorhaube (Steinschlag)

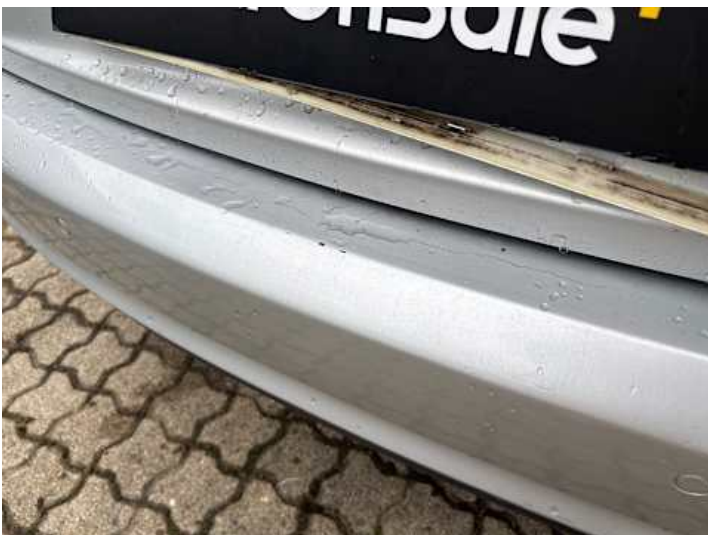
Stoßstange hinten (Kratzer)

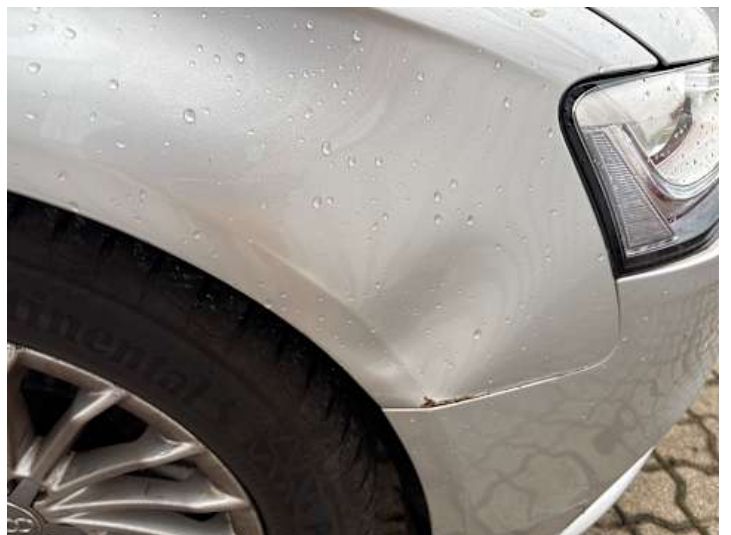
| Fahrzeugteil | Lackschichtdicke (in µm) | Fahrzeugteil | Lackschichtdicke (in µm) |
|---|---|---|---|
| Kotflügel vorne links | 210 | Kotflügel vorne rechts | 260 |

Kotflügel vorne rechts (Rost, Verformung)
