## Zustandsbericht ohne Ausstattung

**FIN** YV1XZ13BCK2128630

## Typ: ANKAUF

| Hersteller | VOLVO | Typ / Verkaufsbez. | XC40 T5 AWD Geartronic |

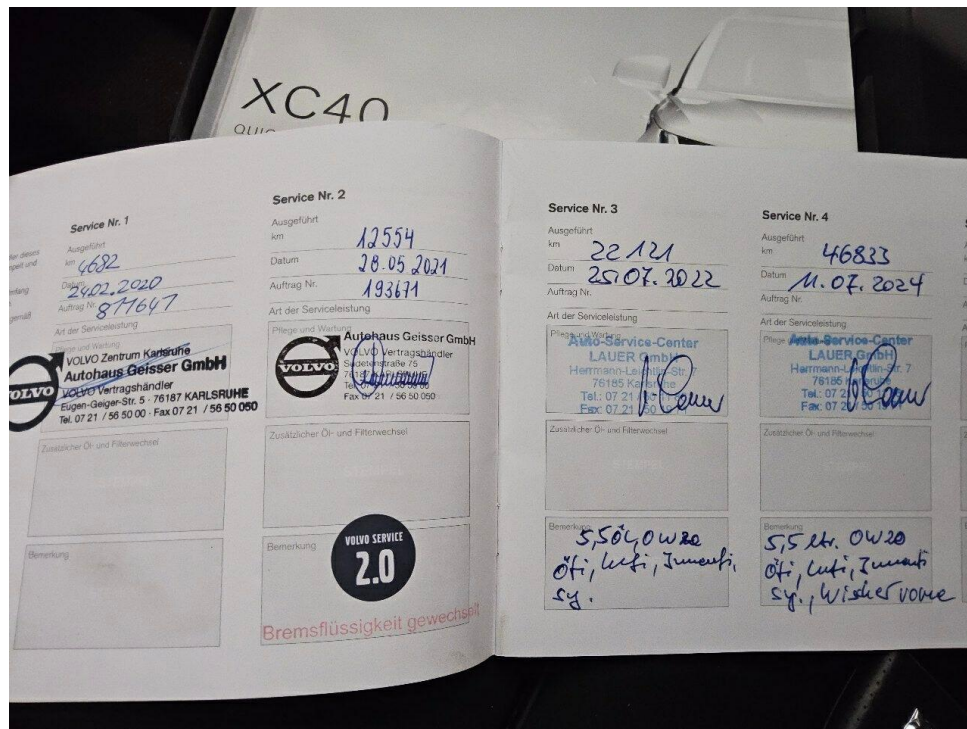
Wartungsnachweis: lückenhaft  
letzte Wartung: am 11.07.2024 bei Kilometerstand 46.833

Bild 7 : Wartungsnachweis

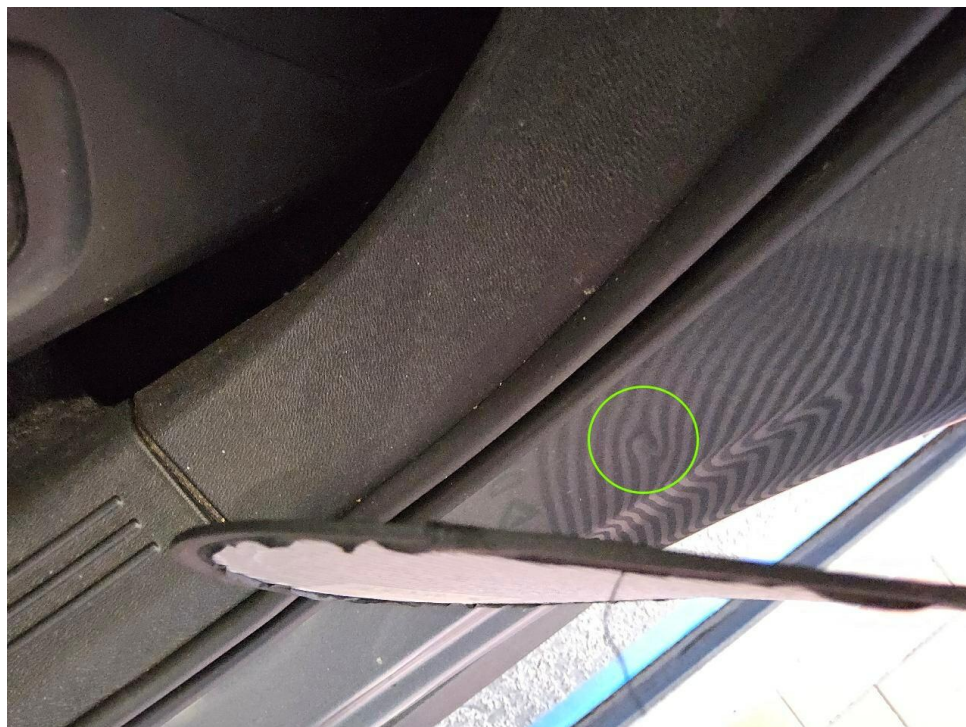
| Bezeichnung des Schadens / Rep.-Weg | Rep.Kost<br>netto | Anrechn.<br>brutto | Minderwert in EUR | |
|---|---|---|---|---|
| 9. Türeinstieg vorne links Delle, smart repair (Bild 8) | | | | |

Bild 8 : Türeinstieg vorne links Delle

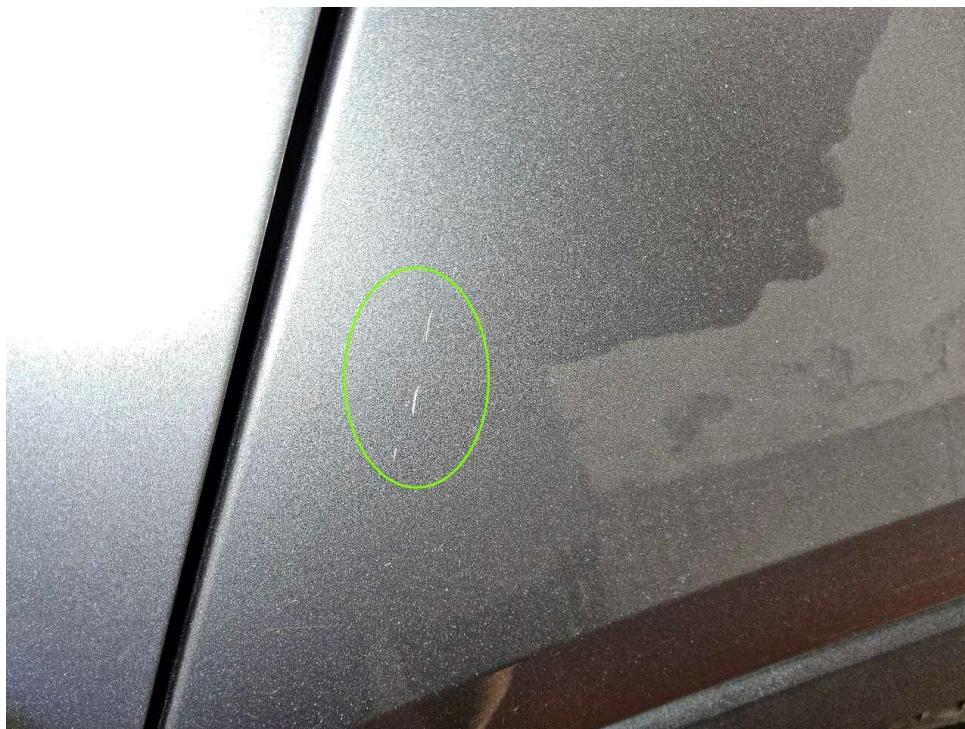
| Bezeichnung des Schadens / Rep.-Weg | Rep.Kost<br>netto | Anrechn.<br>brutto | Minderwert in EUR | |
|---|---|---|---|---|
| 10. Seitenwand links Schrammen, lackieren mit Lackaufbau (Bild 9) | | | | |

Bild 9 : Seitenwand links Schrammen

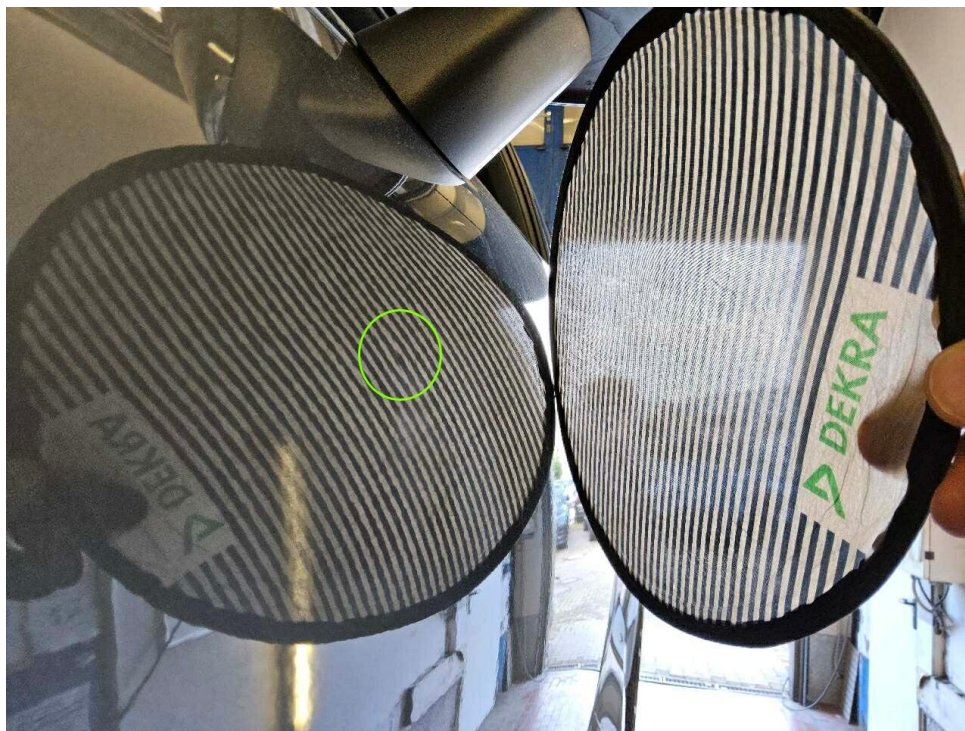
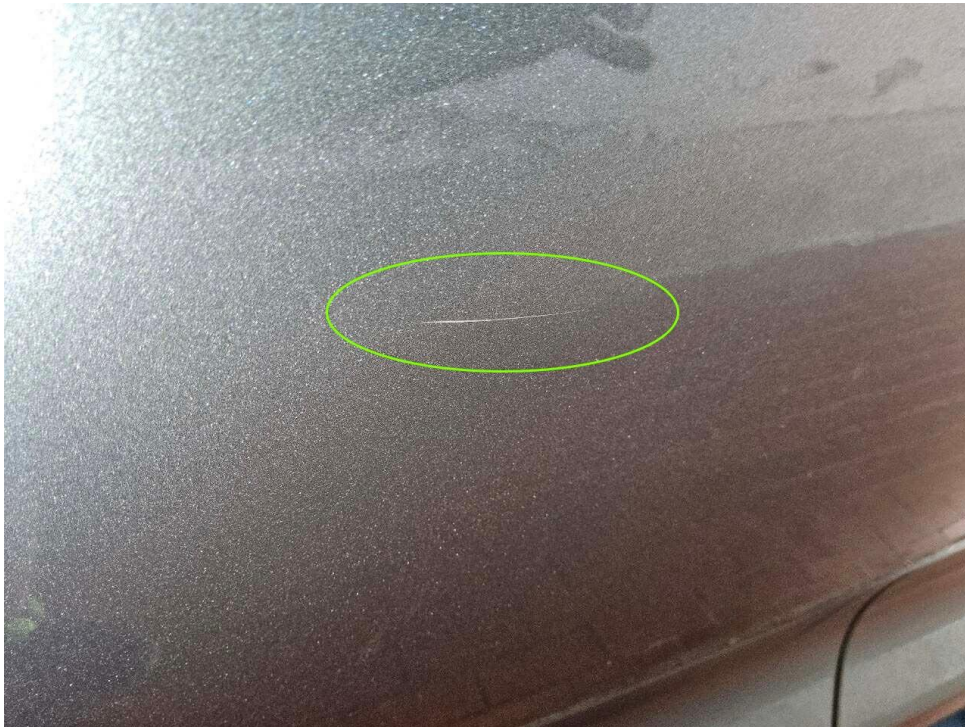
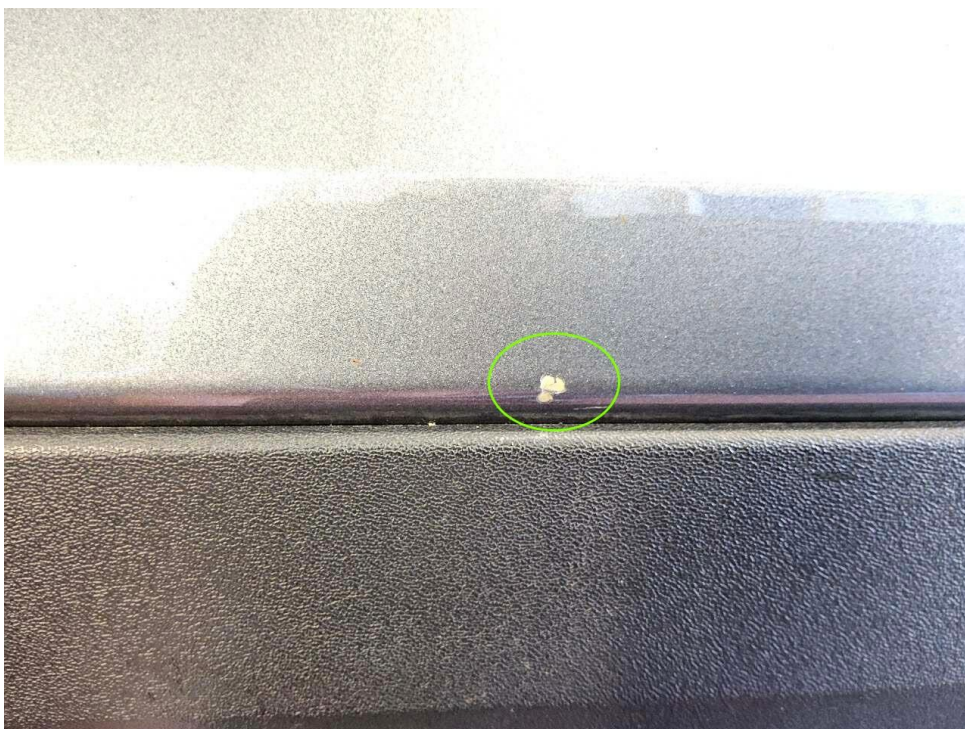
| Bezeichnung des Schadens / Rep.-Weg | Rep.Kost<br>netto | Anrechn.<br>brutto | Minderwert in EUR | |
|---|---|---|---|---|
| 11. Tür vorne links oberhalb Delle drücken, Kratzer, Unterkante Lackschäden auslegen schleifen und polieren, smart repair (Bild 10, 11, 12) | | | | |

Bild 10 : Tür vorne links oberhalb Delle drücken, Kratzer, Unterkante Lackschäden auslegen schleifen und polieren

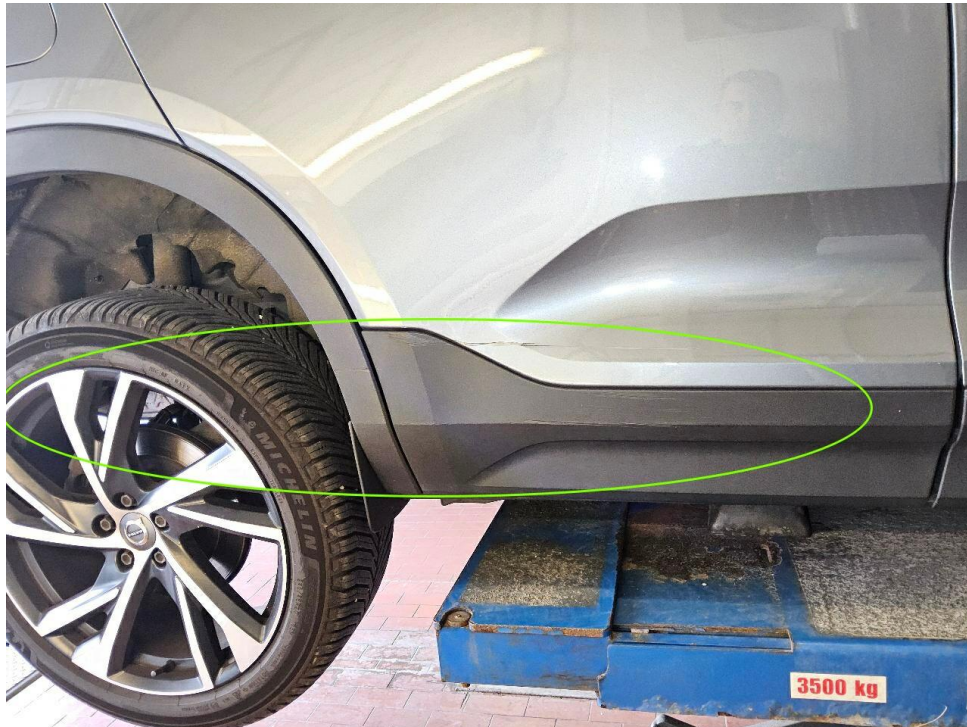
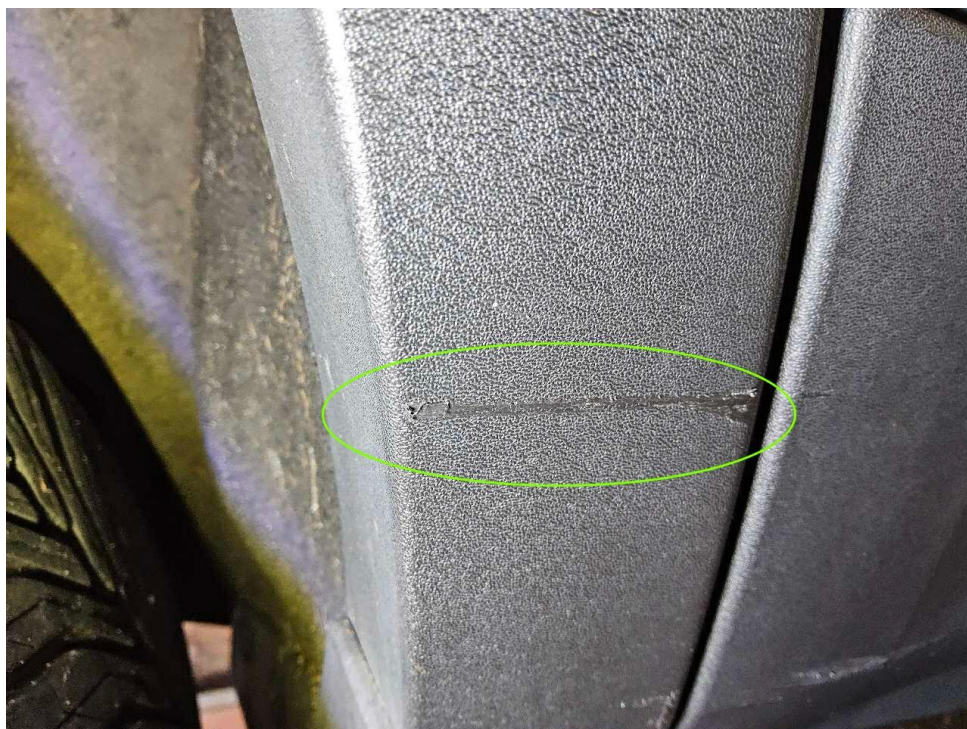
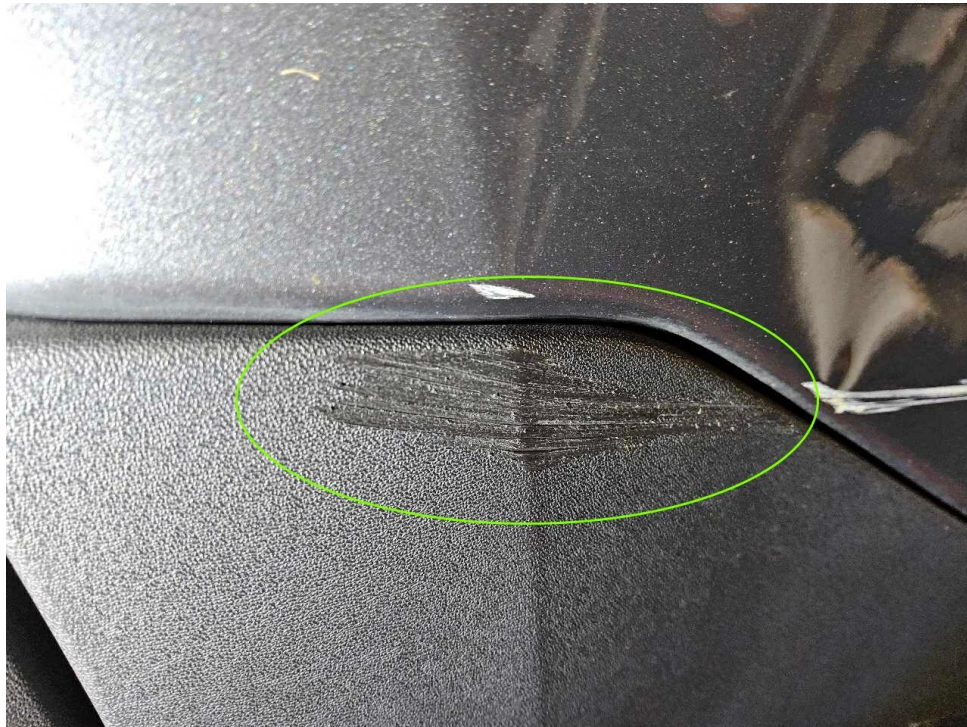
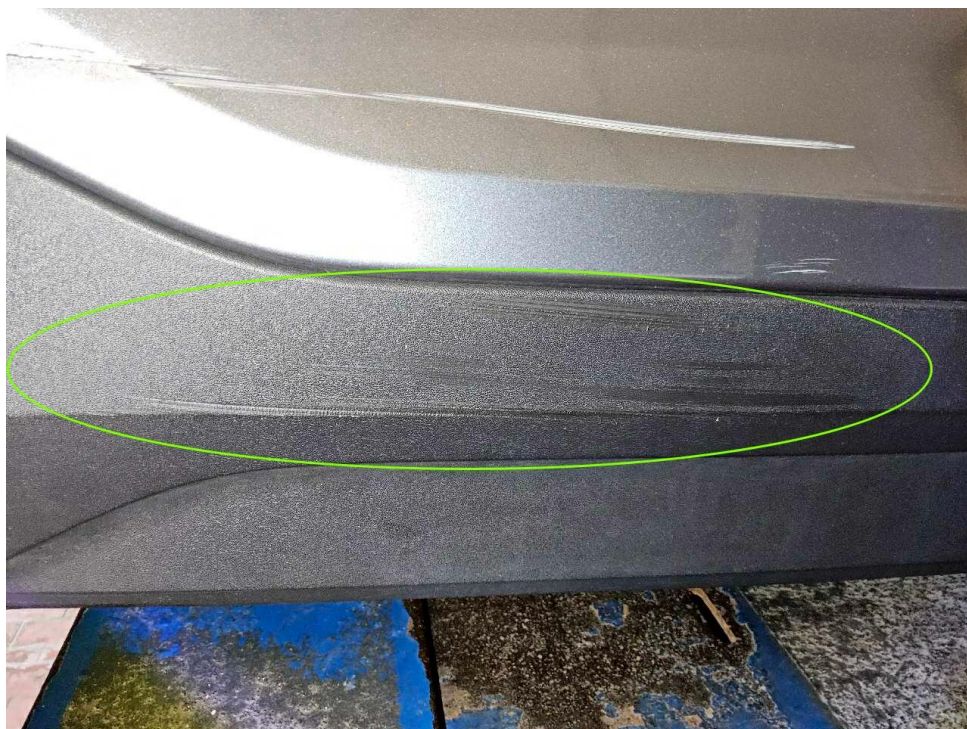
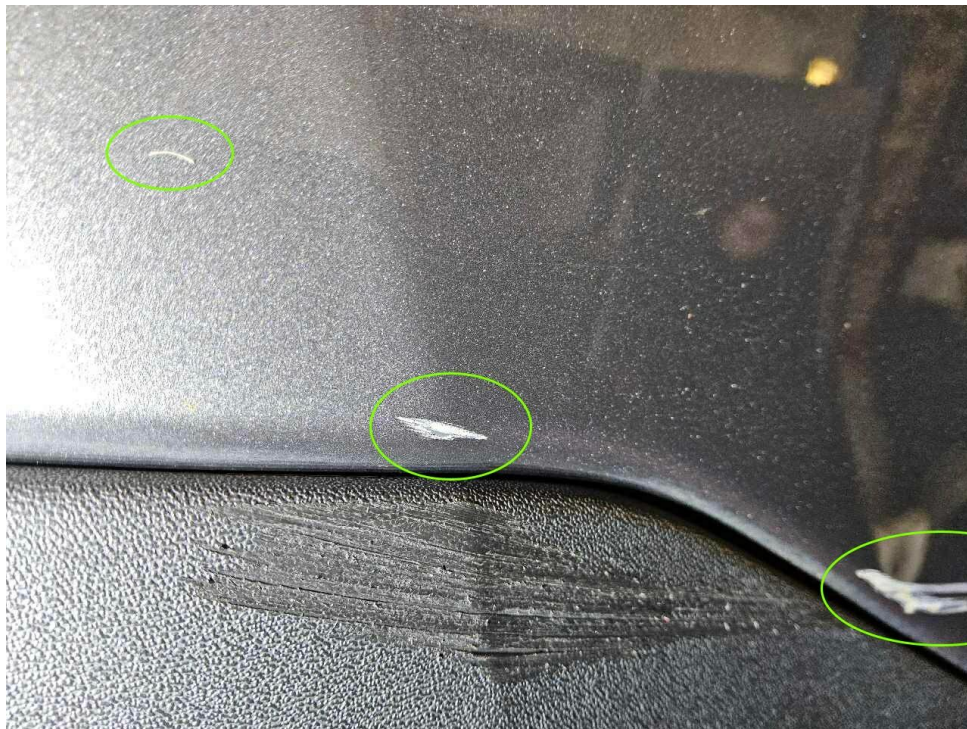
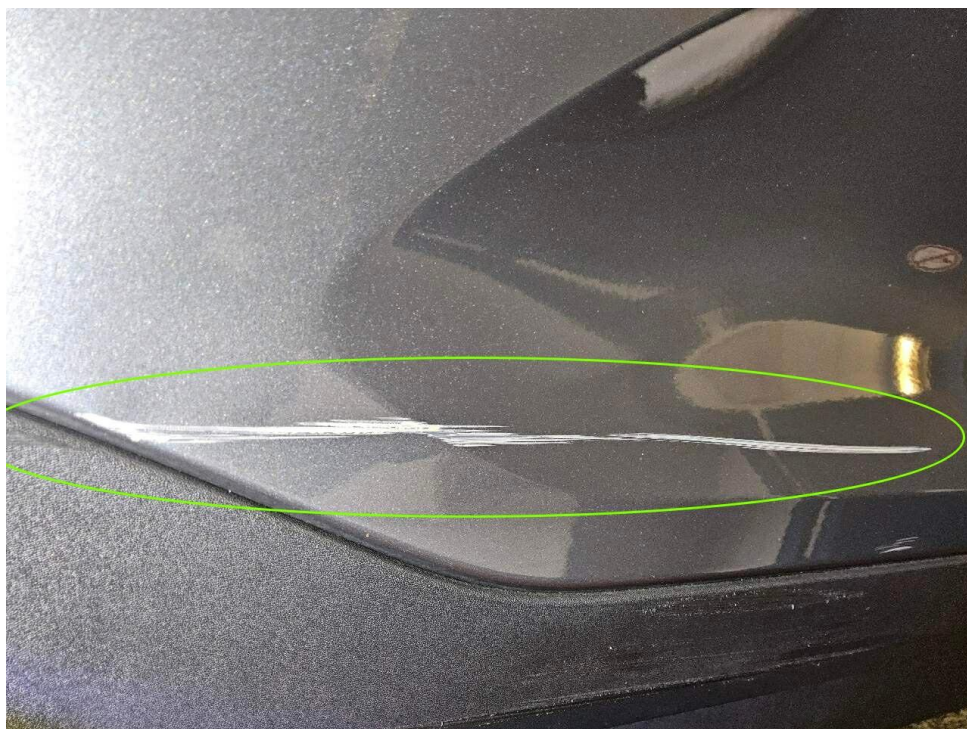
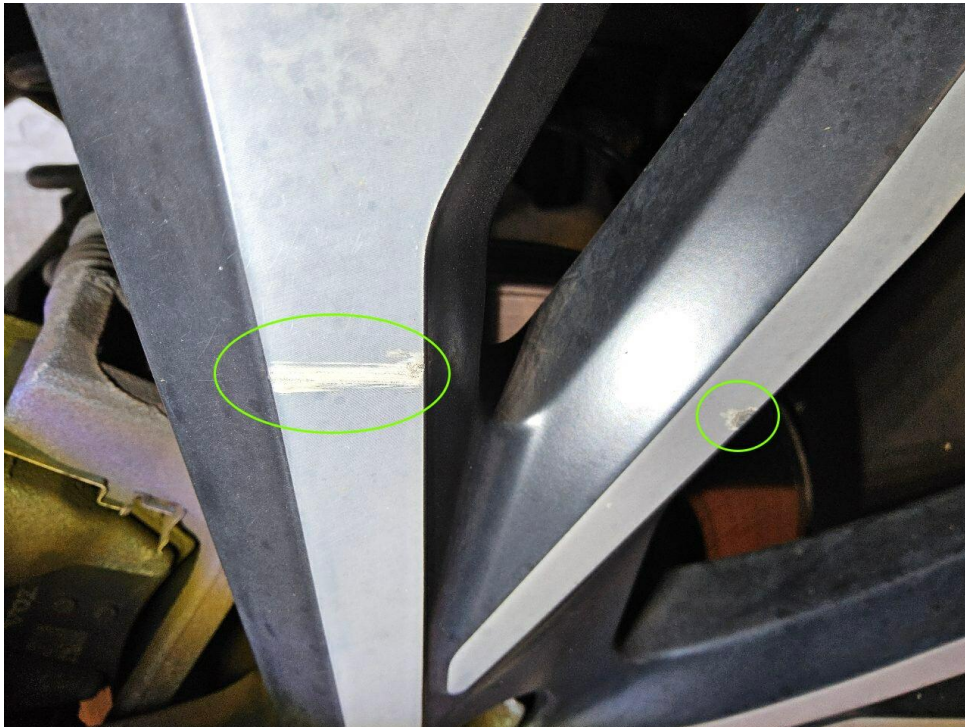
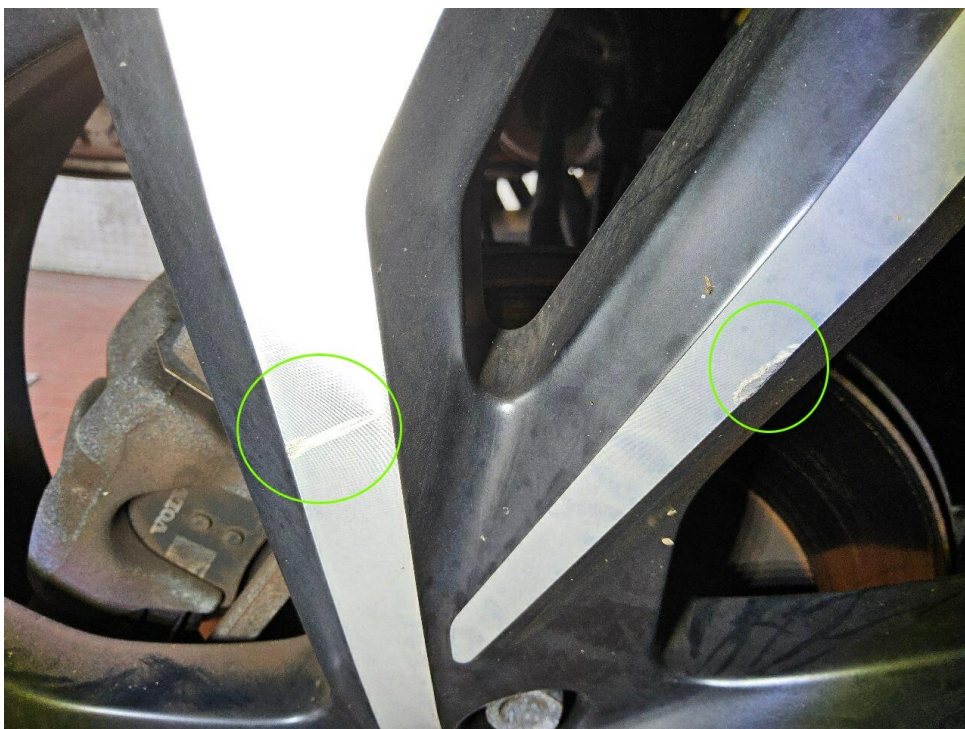
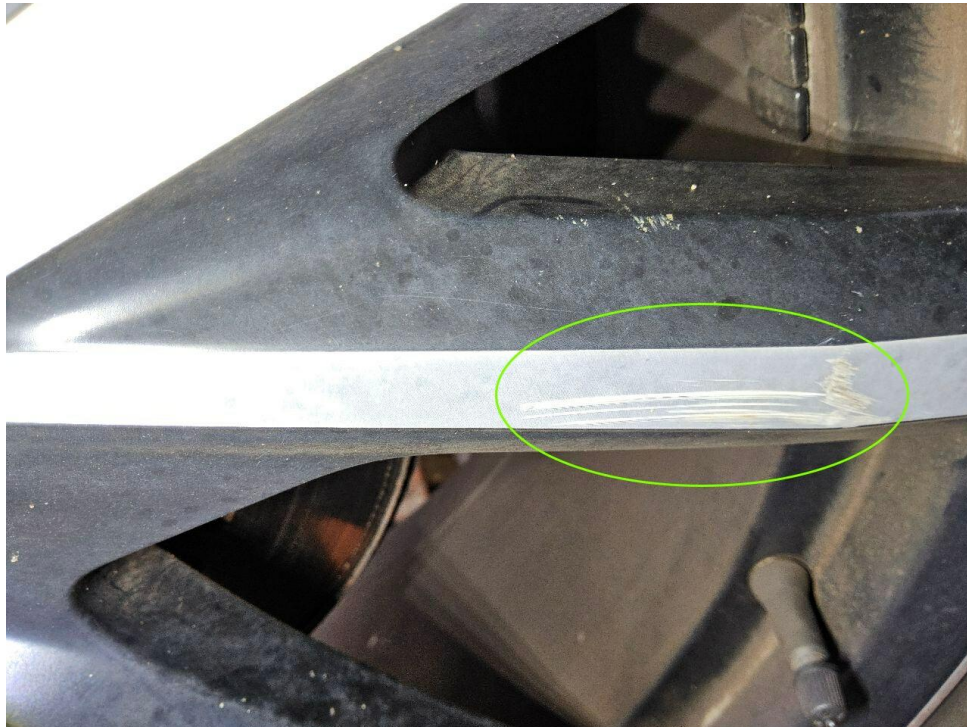
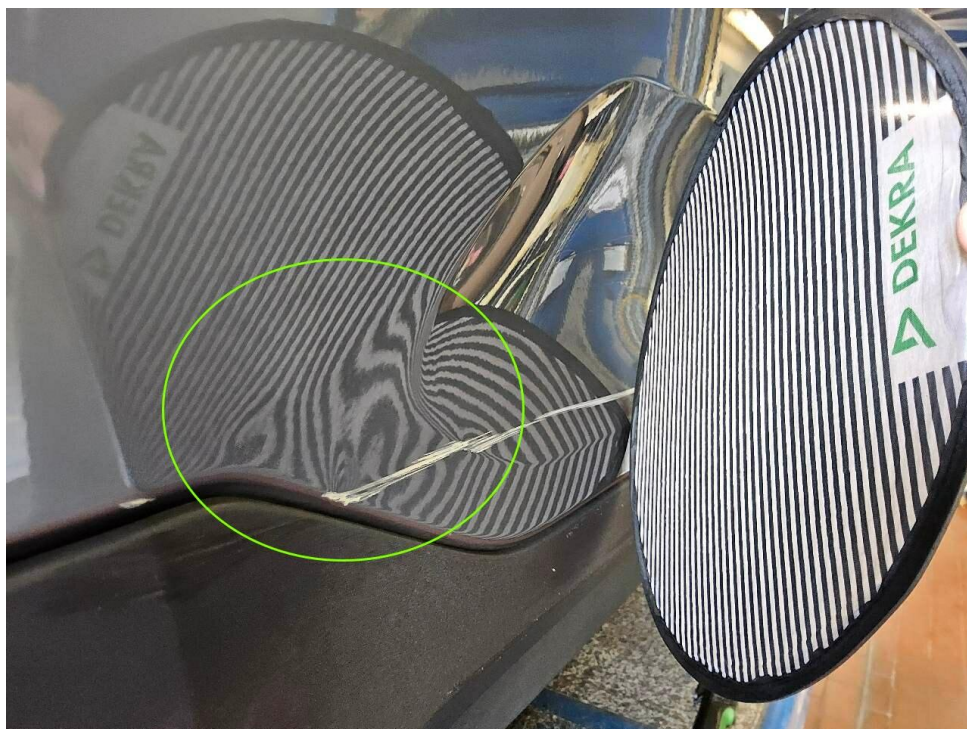
| Bezeichnung des Schadens / Rep.-Weg | Rep.Kost<br>netto | Anrechn.<br>brutto | Minderwert in EUR | |
|---|---|---|---|---|
| 12. Streifschaden rechts, Radlauf- u. Türblende verschrammt, Tür hinten verschrammt u. deformiert, Felge glanzgedreht verschrammt, instandsetzen (Bild 13, 14, 15, 16, 17, 18, 19, 20, 21, 22) | | | | |

Bild 13 : Streifschaden rechts, Radlauf- u. Türblende verschrammt, Tür hinten verschrammt u. deformiert, Felge glanzgedreht verschrammt

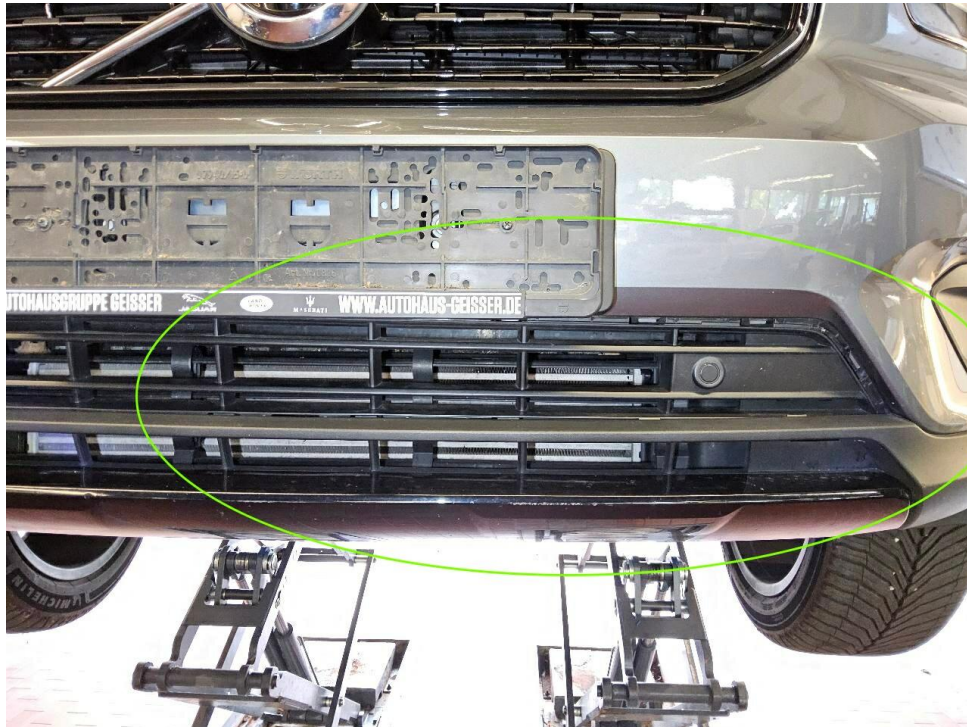
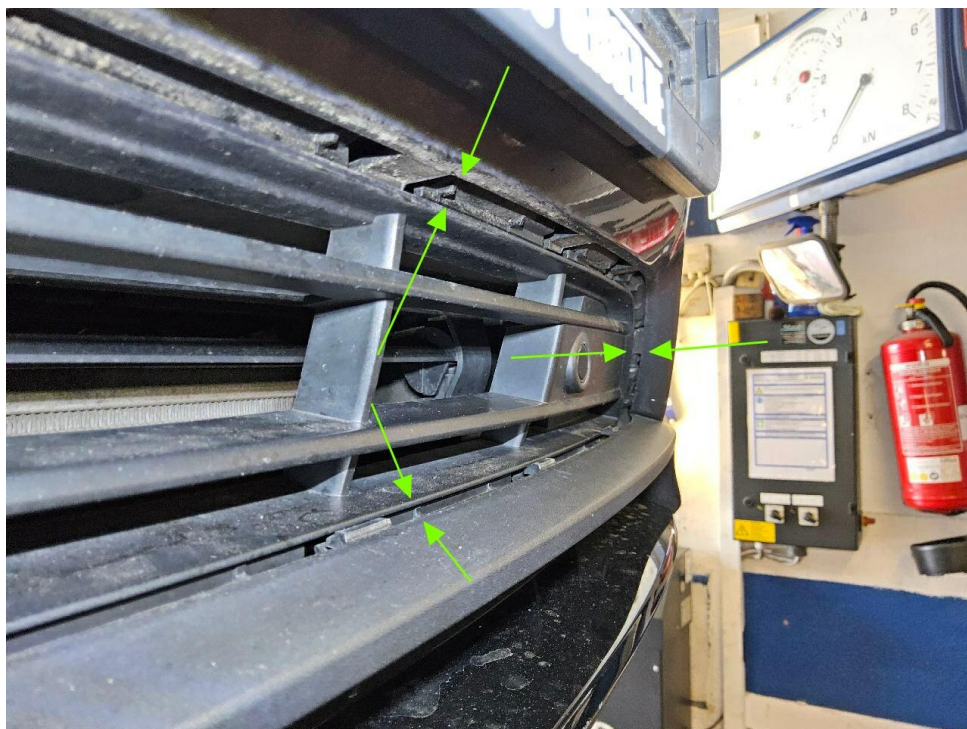
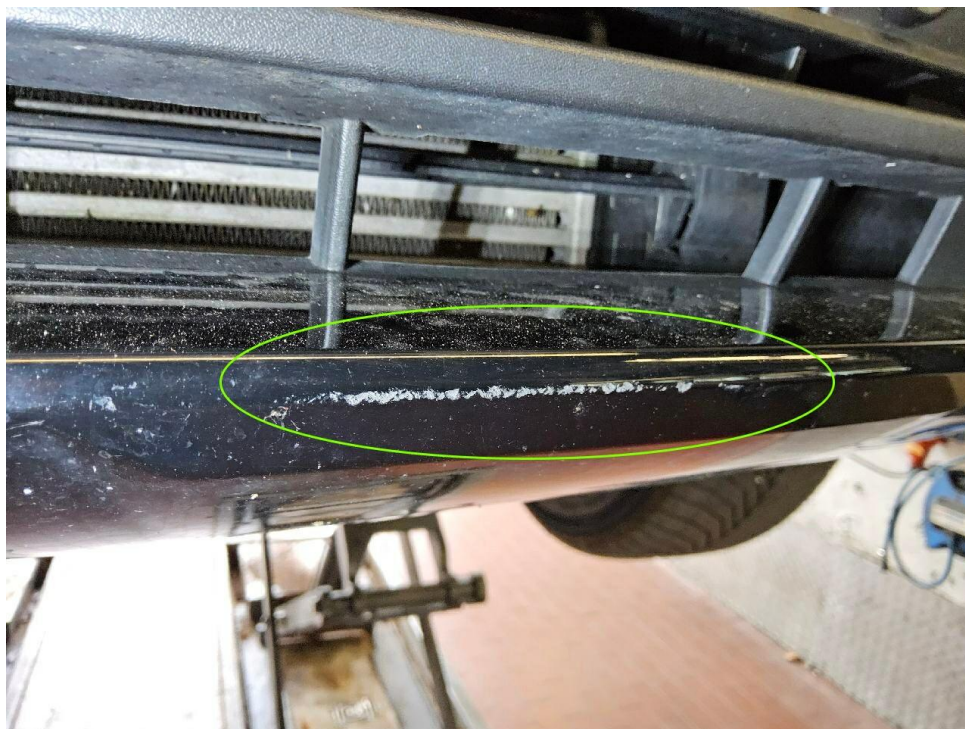
| Bezeichnung des Schadens / Rep.-Weg | Rep.Kost<br>netto | Anrechn.<br>brutto | Minderwert in EUR | |
|---|---|---|---|---|
| 14. Anfahrschaden vorne links, Kühlergrill unten eingedrückt und Diffusor glanzschwarz verschrammt, instandsetzen (Bild 25, 26, 27) | | | | |

Bild 25 : Anfahrtschaden vorne links, Kühlergrill unten eingedrückt und Diffusor glanzschwarz verschrammt

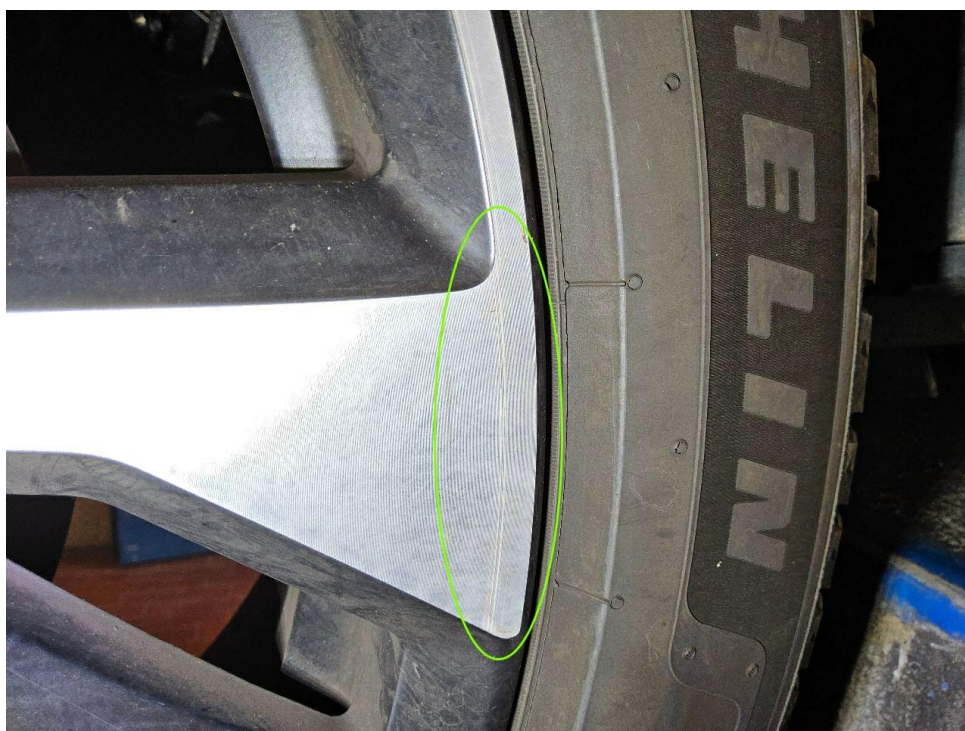
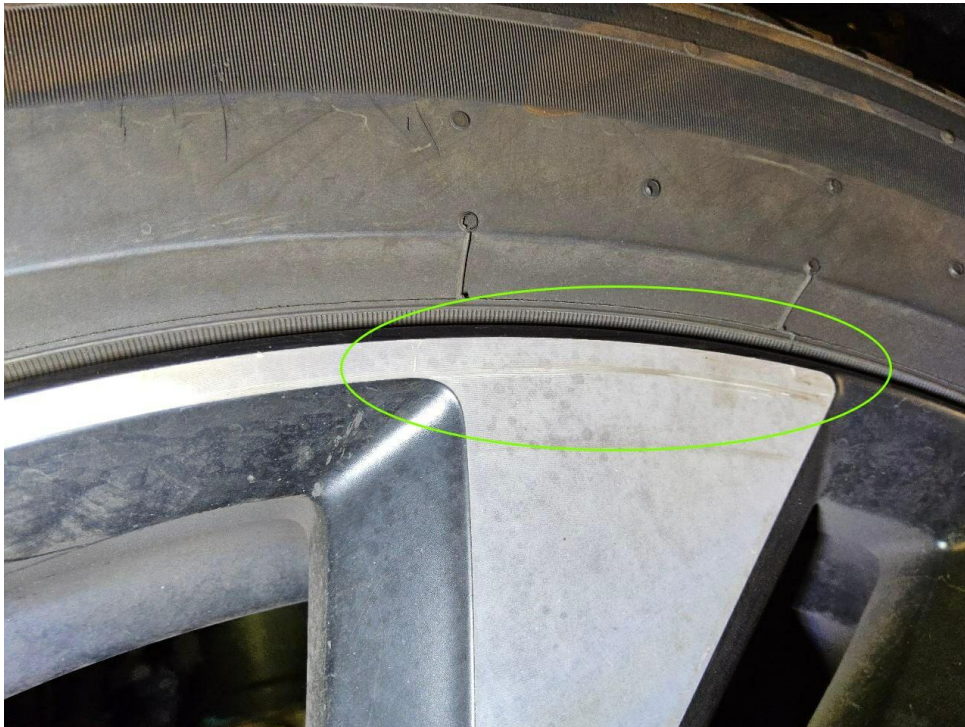
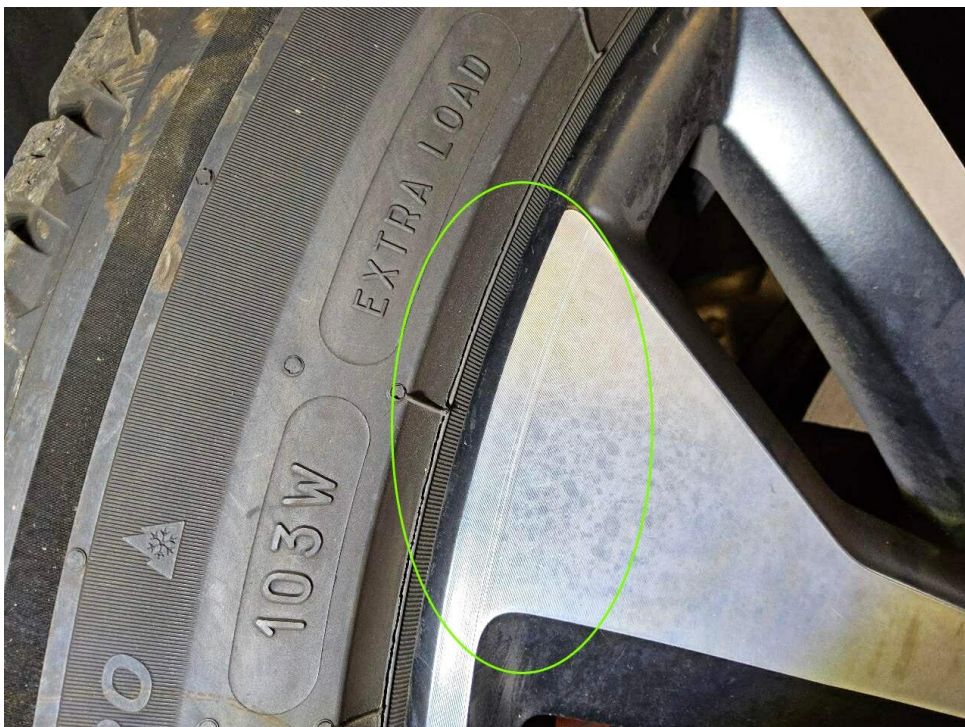
- ringsum verkratzt - Wertminderung,  
prüfen und Befund festlegen,  
Schadenerweiterung möglich (Bild 28,  
29, 30)
16. Felge glanzgedreht hinten links  
ringsum verkratzt - Wertminderung,  
prüfen und Befund festlegen,  
Schadenerweiterung möglich (Bild 31,  
32, 33)
17. Felge glanzgedreht vorne rechts  
ringsum verkratzt - Wertminderung,  
prüfen und Befund festlegen,  
Schadenerweiterung möglich (Bild 34,  
35, 36)
18. Bremsscheiben Vorderachse  
verschlissen, erneuern (Bild 37, 38)
19. Bremsscheiben und Bremsbeläge  
Hinterachse verschlissen, erneuern  
(Bild 39, 40)
20. Antriebswellen Vorderachse,  
Manschetten innen ölfeucht / fettig,  
prüfen und Befund festlegen,  
Schadenerweiterung möglich (Bild 41)
21. Lenkung knarzt, Lenkgetriebe /  
Domlager, prüfen und Befund  
festlegen, Schadenerweiterung  
möglich
22. Pannenset Reifendichtmittel seit  
01.2024 abgelaufen, erneuern

Bild 28 : Felge glanzgedreht vorne links ringsum verkratzt - Wertminderung

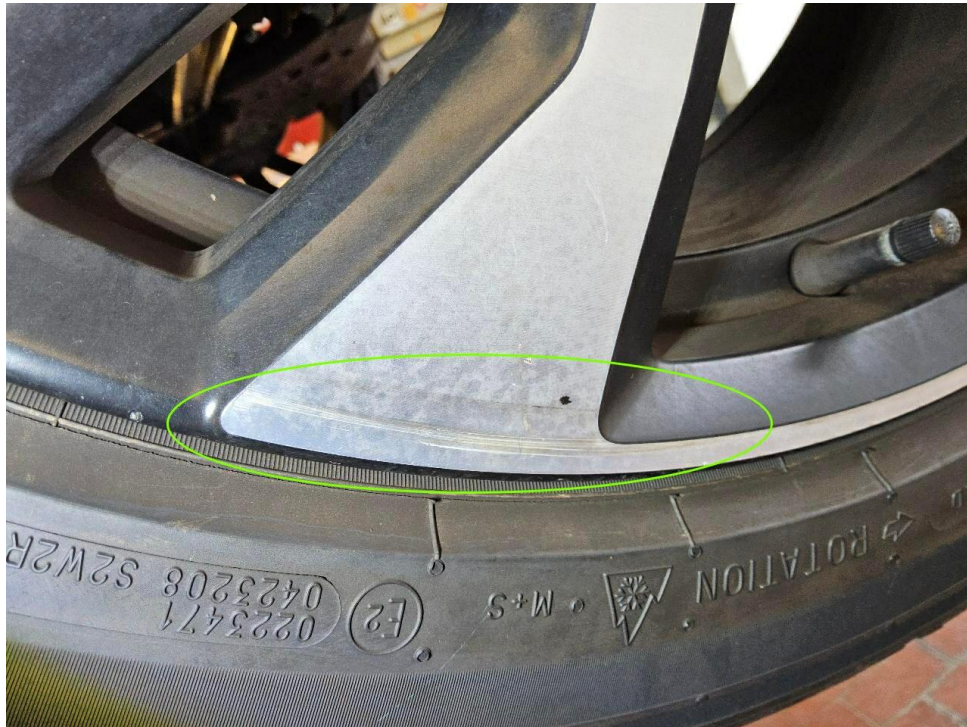
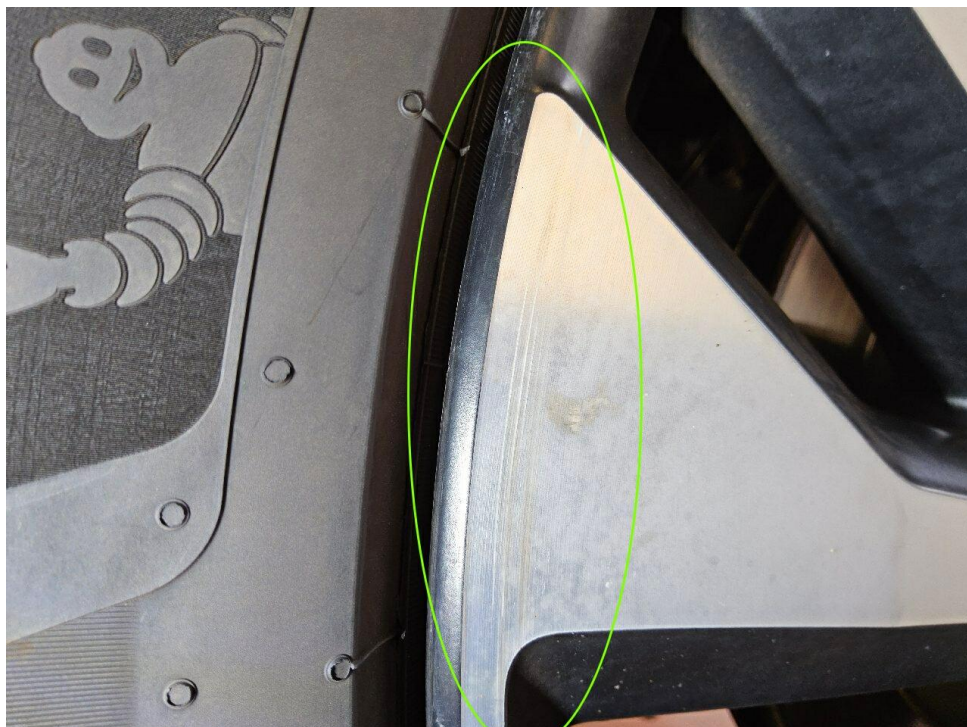
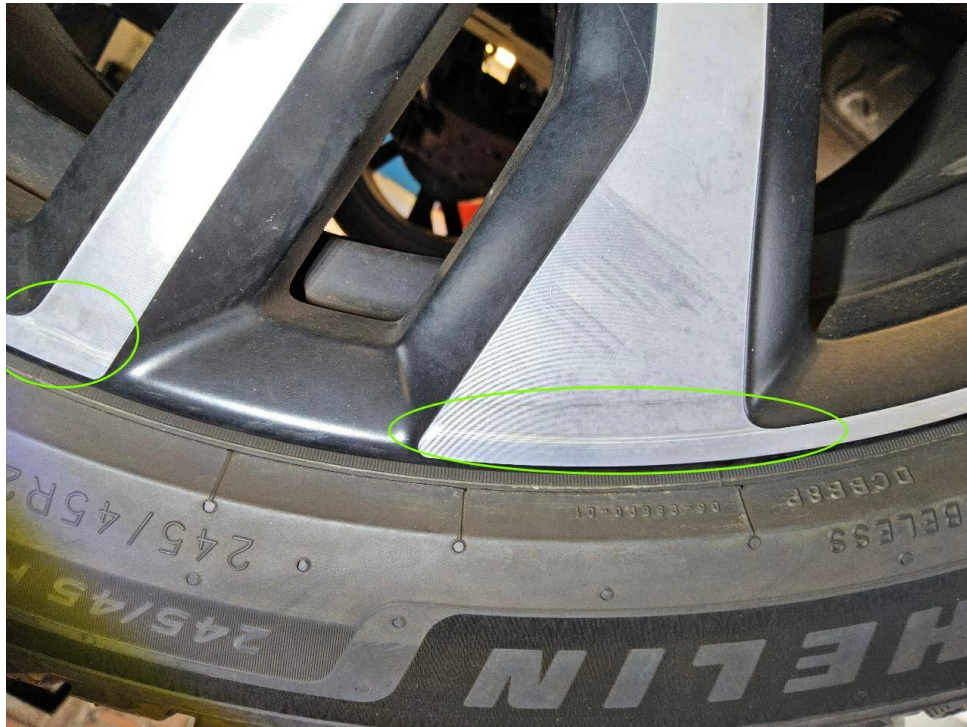
Bild 31 : Felge glanzgedreht hinten links ringsum verkratzt - Wertminderung

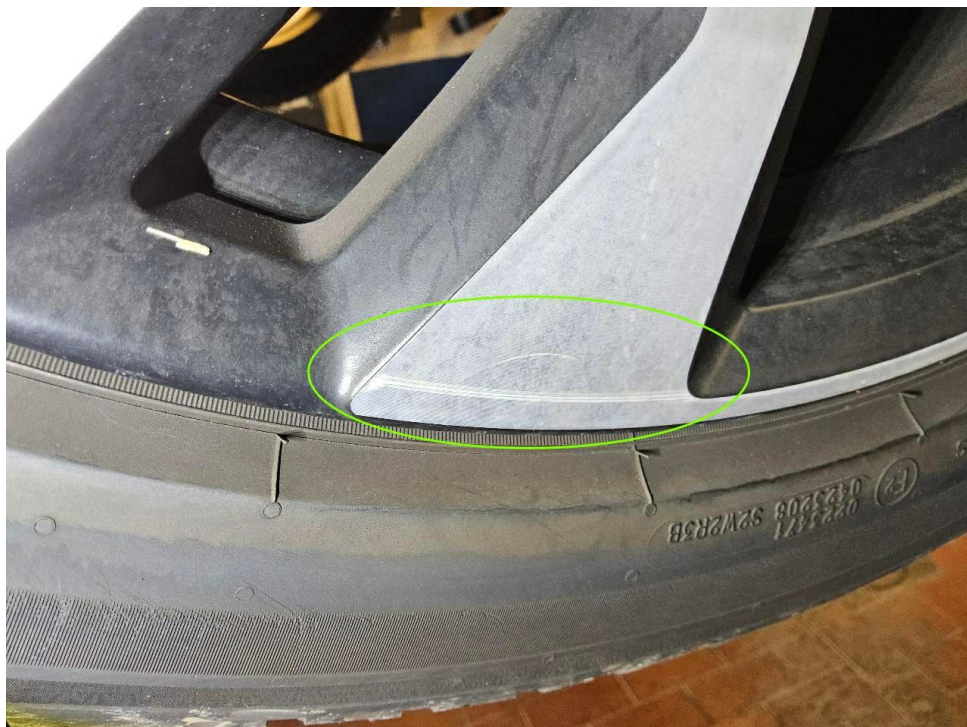
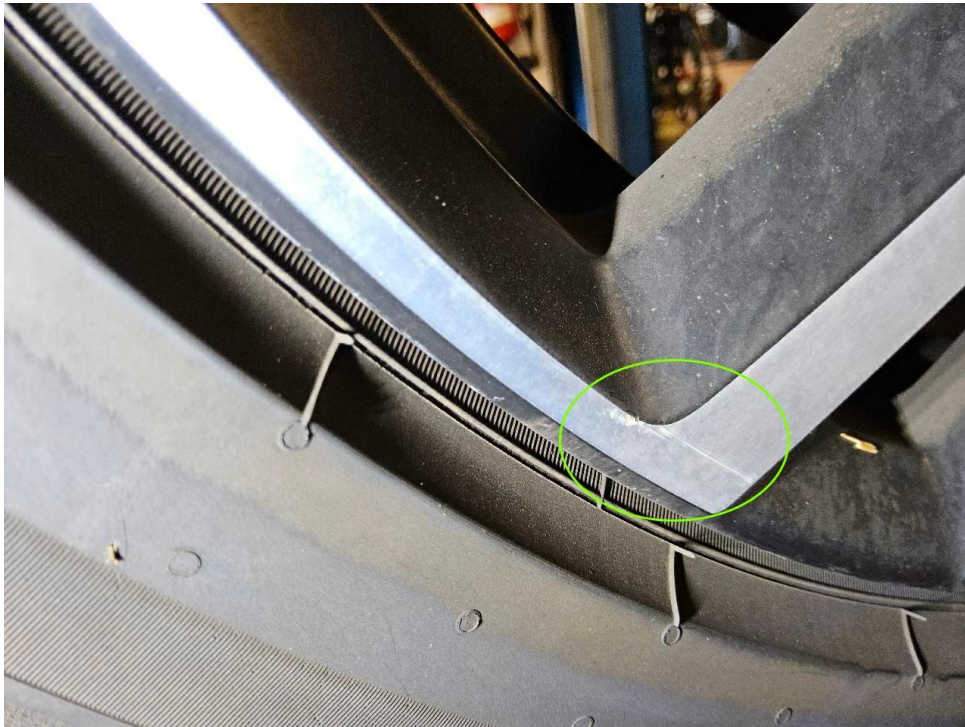
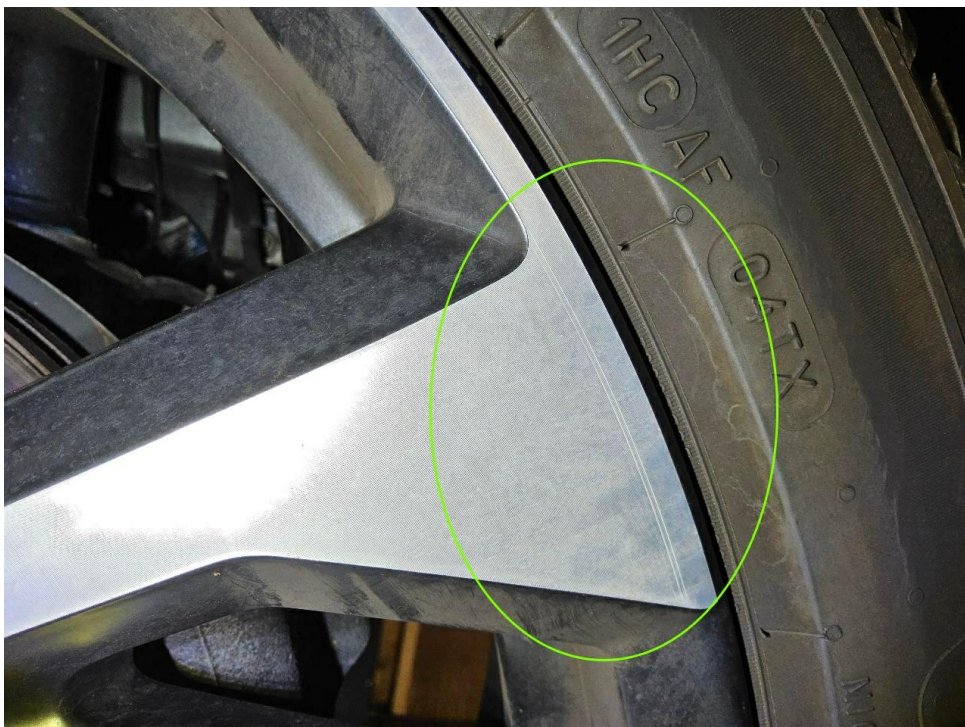
Bild 34 : Felge glanzgedreht vorne rechts ringsum verkratzt - Wertminderung

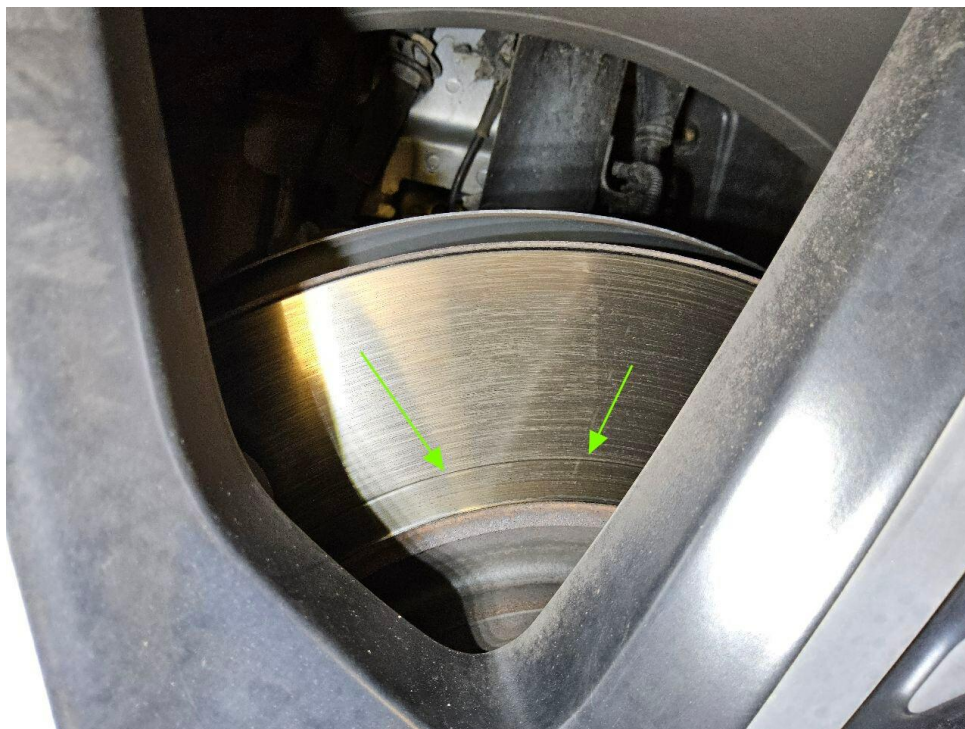
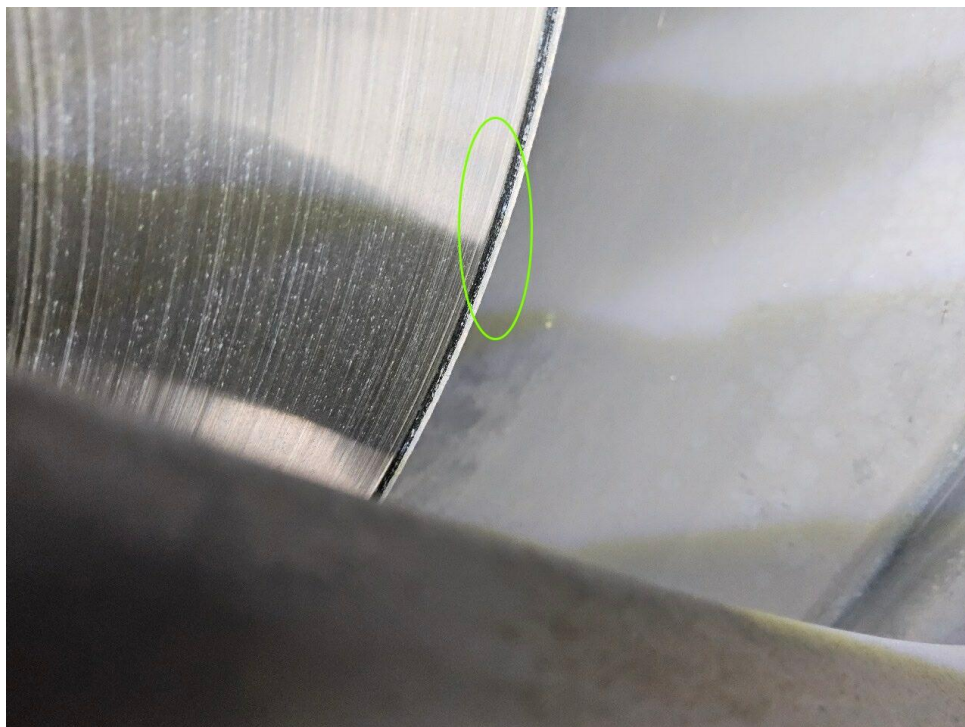
Bild 37 : Bremsscheiben Vorderachse verschlissen
