## Zustandsbericht ohne Ausstattung

**FIN** YV1XZ13BCK2128630

## Typ: ANKAUF

| Hersteller | VOLVO | Typ / Verkaufsbez. | XC40 T5 AWD Geartronic |

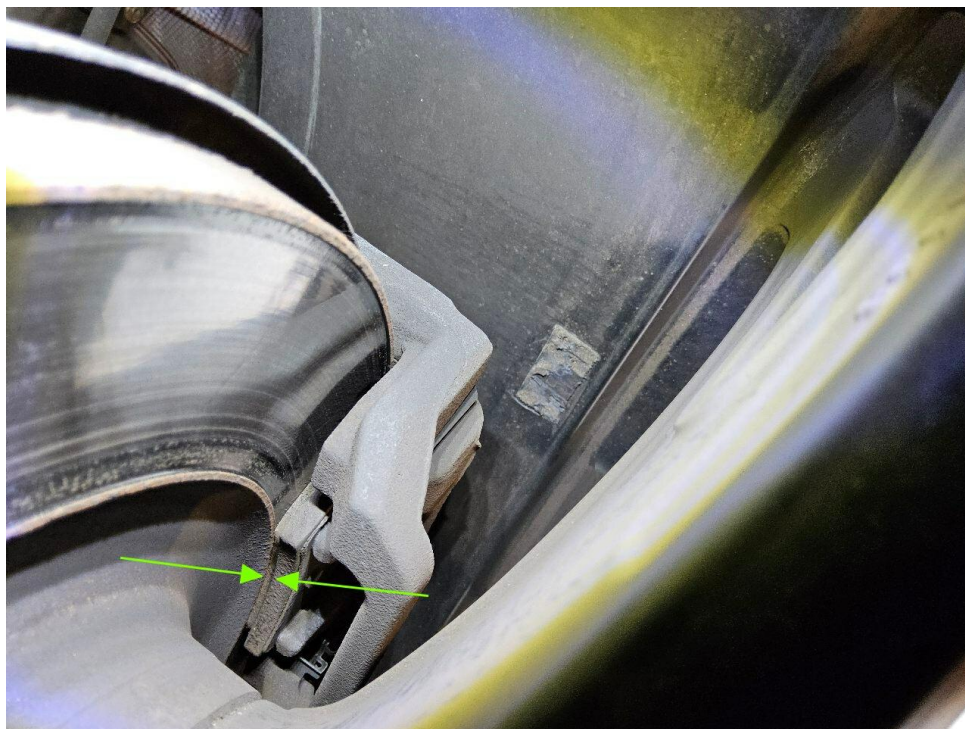
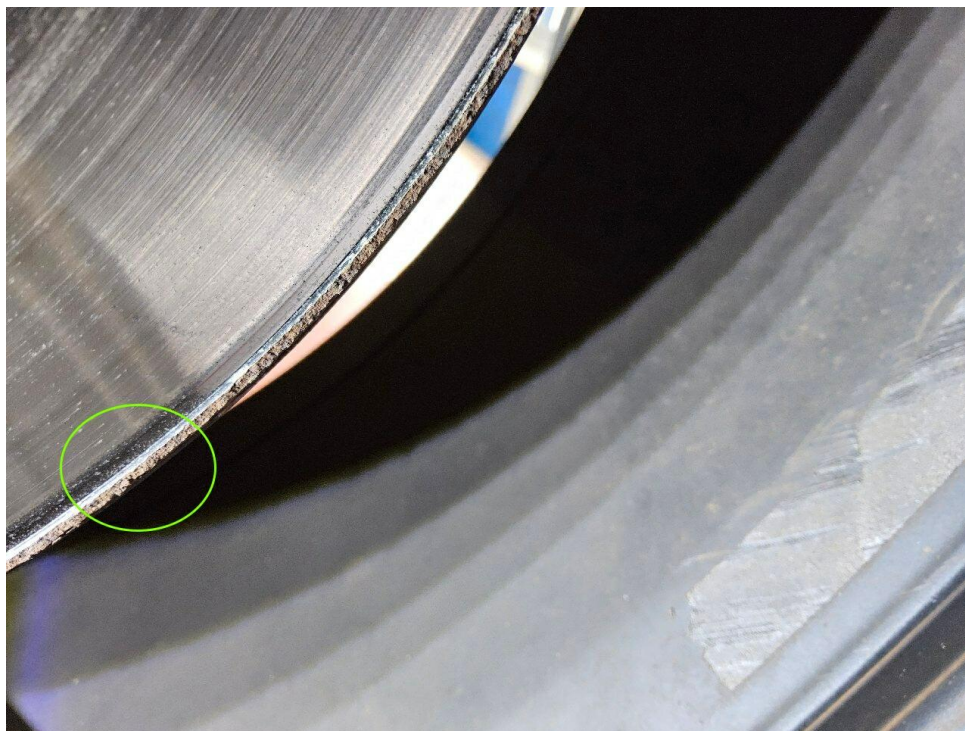
Bild 39 : Bremsscheiben und Bremsbeläge Hinterachse verschlissen

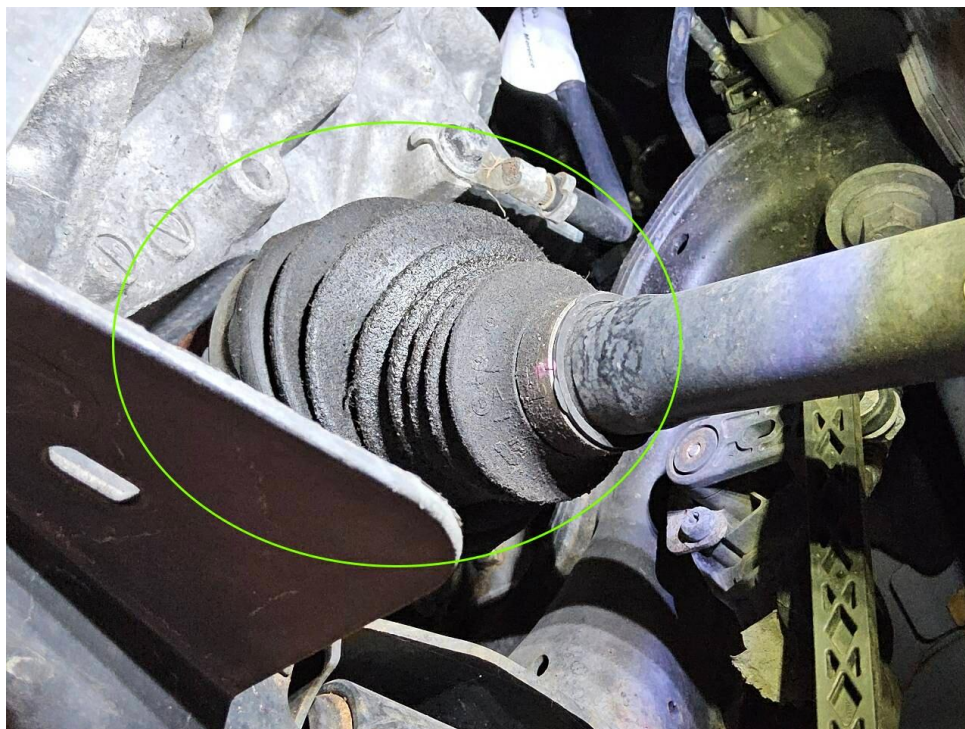
Bild 41 : Antriebswellen Vorderachse, Manschetten innen ölfeucht / fettig
