## Zustandsbericht ohne Ausstattung

**YV1LFH7V2S1307057**

| Typ / Verkaufsbez. | XC90 T8 AWD Plug-in Hybrid Core | Türen | 5 |

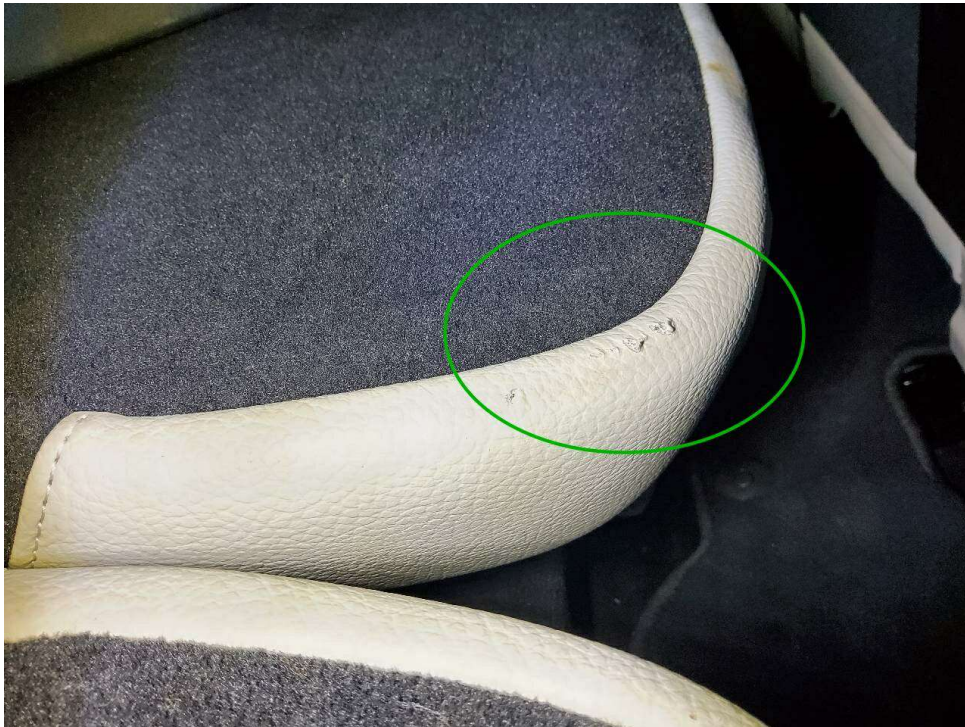
| Bezeichnung des Schadens / Rep.-Weg | Rep.Kost | | Anrechn. | Minderwert in EUR | |
|---|---|---|---|---|---|
| 1. Dritte Sitzreihe, linker Sitz, Leder verschrammt, smart repair (Bild 7) | 50,42 | 60 | voll | -50,42 | -60 |

Bild 7 : Dritte Sitzreihe, linker Sitz, Leder verschrammt

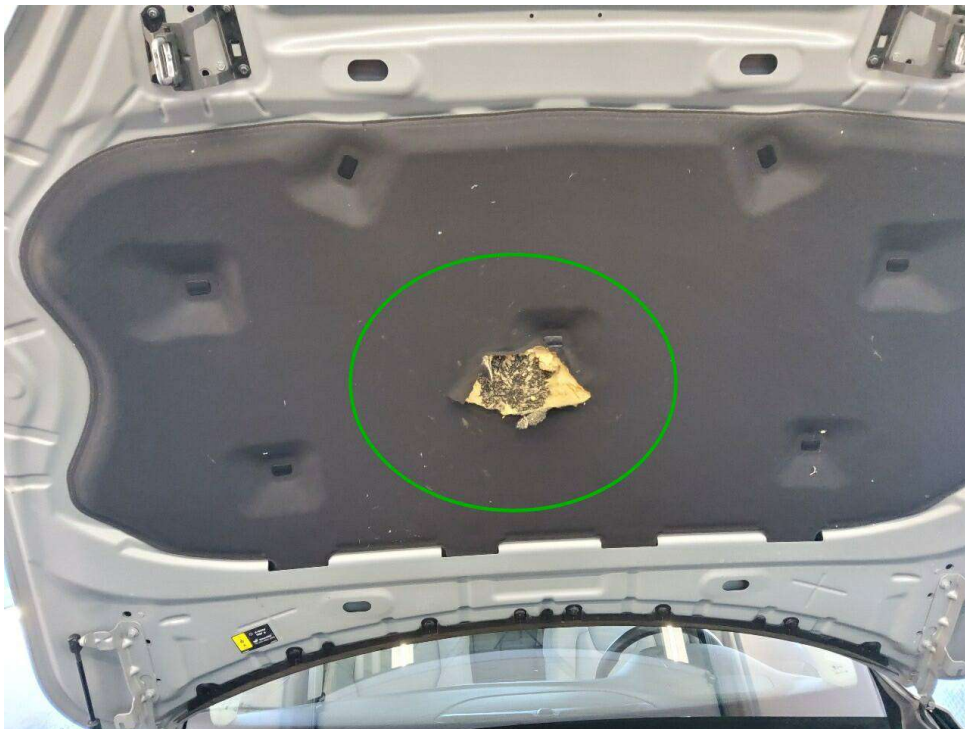
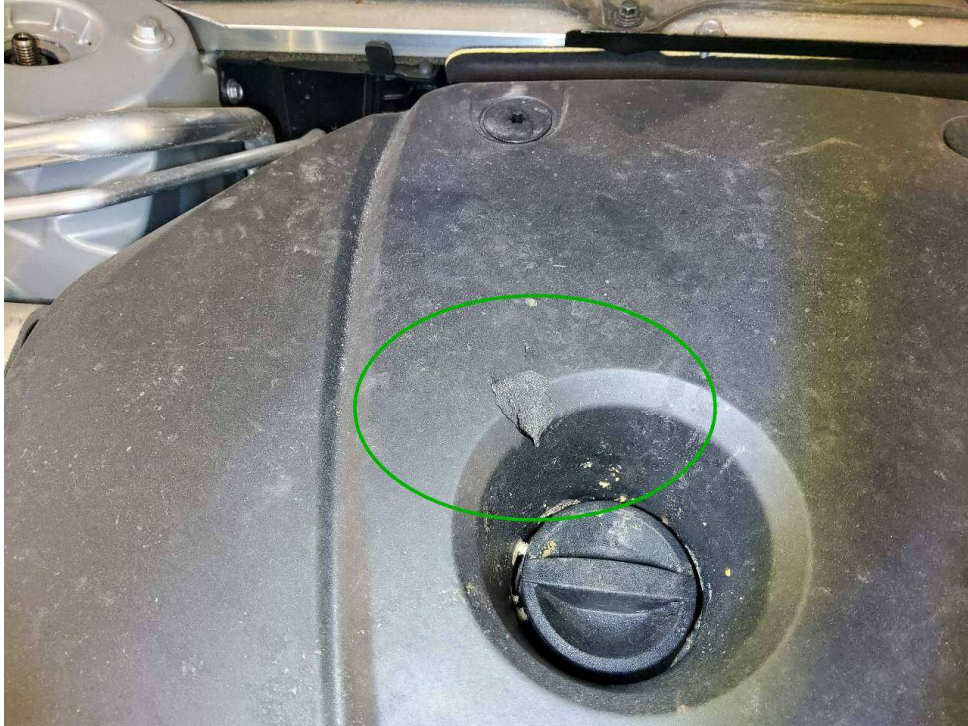
| Bezeichnung des Schadens / Rep.-Weg | Rep.Kost | | Anrechn. | Minderwert in EUR | |
|---|---|---|---|---|---|
| 2. Motordämmung, Tierverschleiß, erneuern (Bild 8, 9) | 421,85 | 502 | voll | -421,85 | -502 |

Bild 8 : Motordämmung, Tierversbiss

Bild 9 : Motordämmung, Tierversbiss

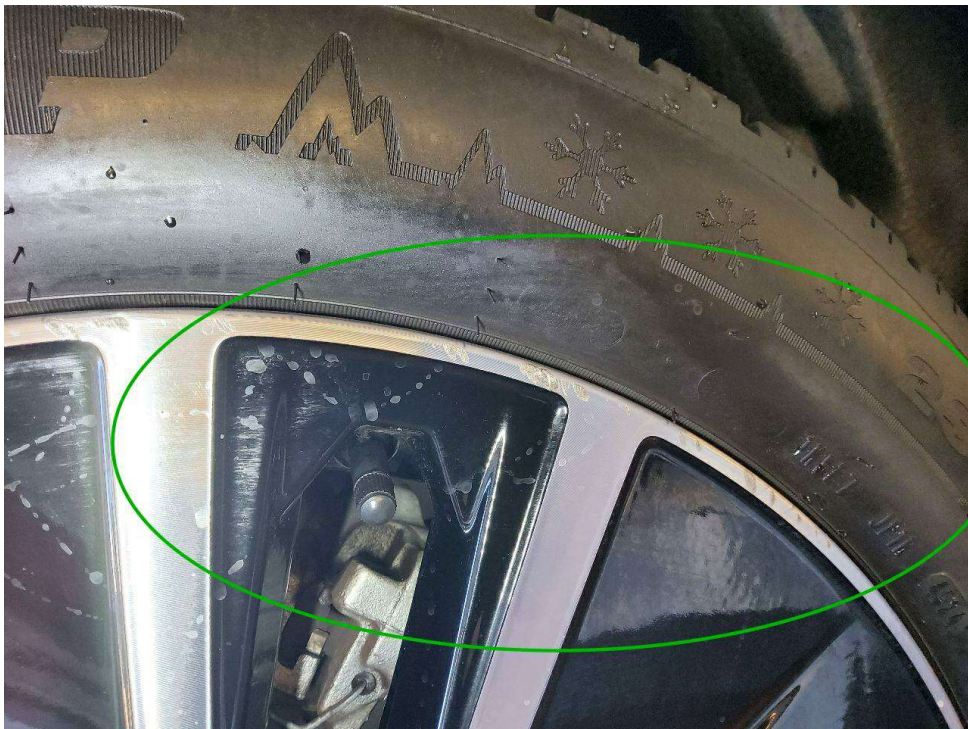
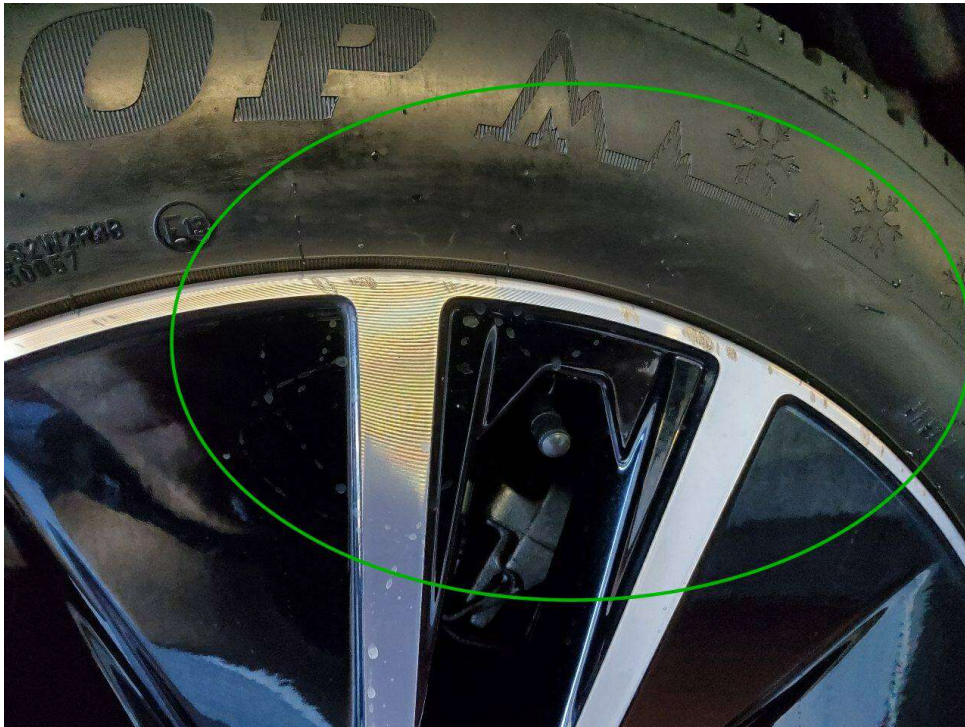
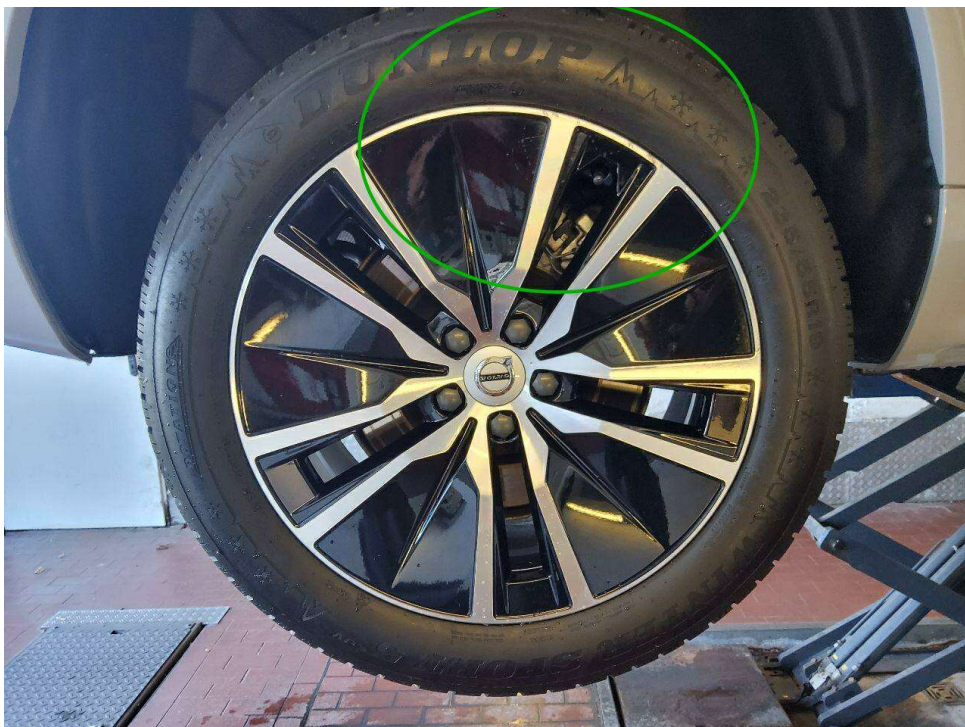
| Bezeichnung des Schadens / Rep.-Weg | Rep.Kost | | Anrechn. | Minderwert in EUR | |
|---|---|---|---|---|---|
| 3. Felge hinten rechts, glanzgedreht, verschrammt, smart repair (Bild 10, 11, 12) | 252,10 | 300 | voll | -252,10 | -300 |

Bild 10 : Felge hinten rechts, glanzgedreht, verschrammt

Bild 11 : Felge hinten rechts, glanzgedreht, verschrammt

Bild 12 : Felge hinten rechts, glanzgedreht, verschrammt

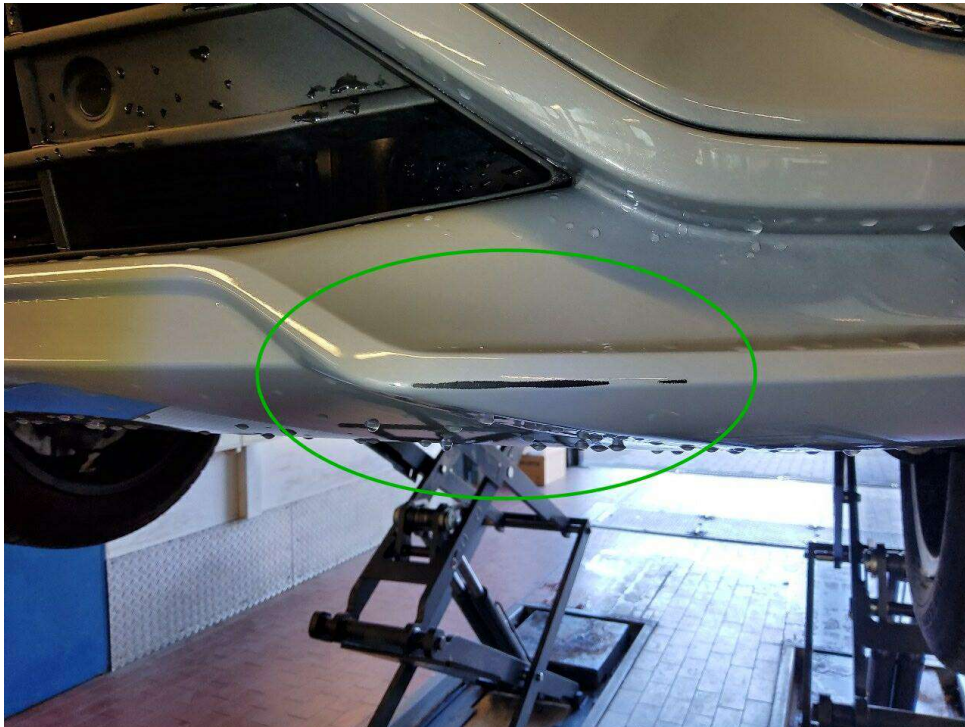
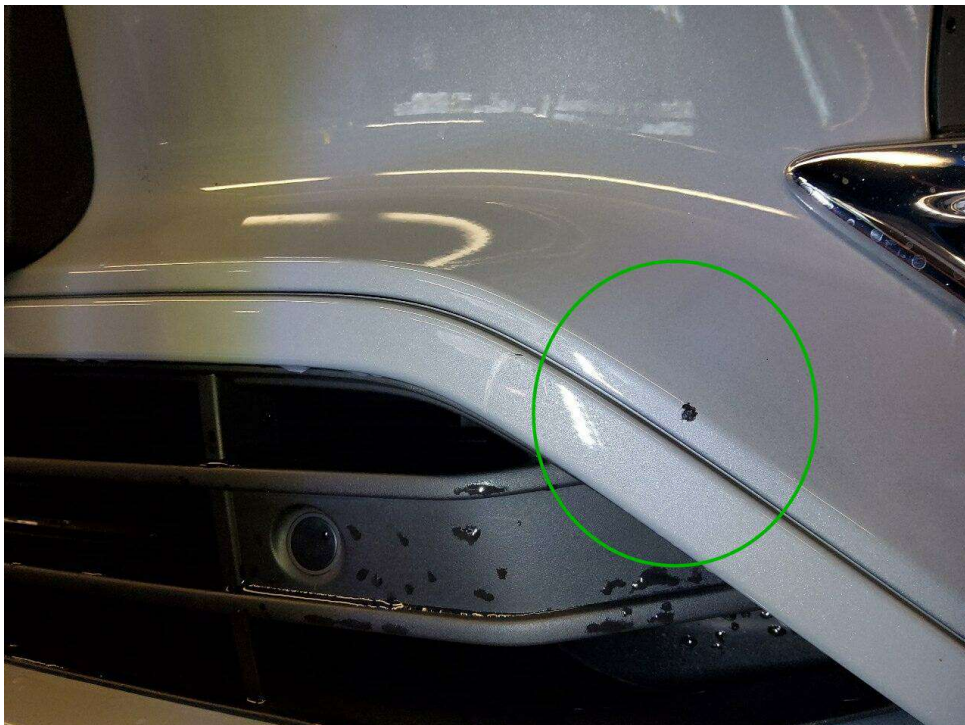
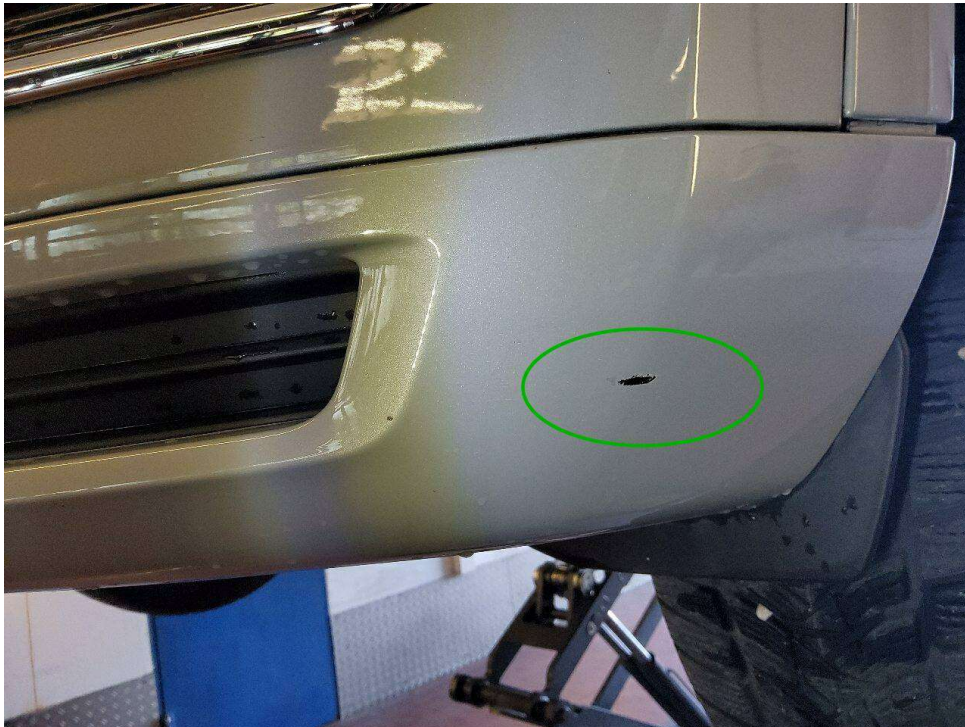
| Bezeichnung des Schadens / Rep.-Weg | Rep.Kost | | Anrechn. | Minderwert in EUR | |
|---|---|---|---|---|---|
| 4. Stoßfänger vorne, verschrammt, lackieren mit Lackaufbau (Bild 13, 14, 15) | 554,62 | 660 | voll | -554,62 | -660 |

Bild 13 : Stoßfänger vorne, verschrammt

Bild 14 : Stoßfänger vorne, verschrammt

Bild 15 : Stoßfänger vorne, verschrammt

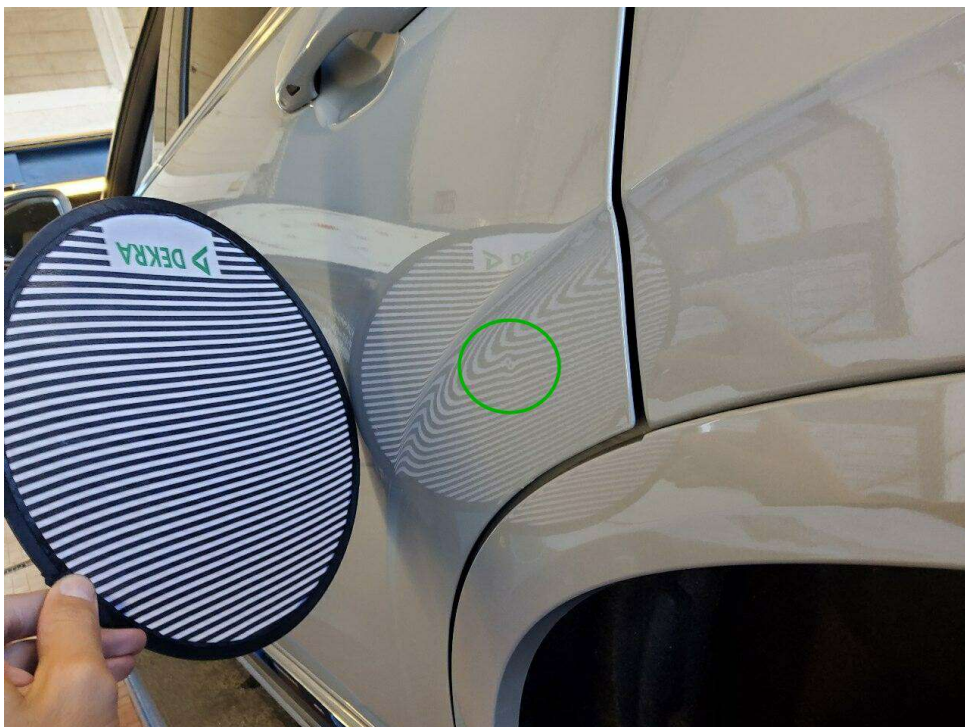
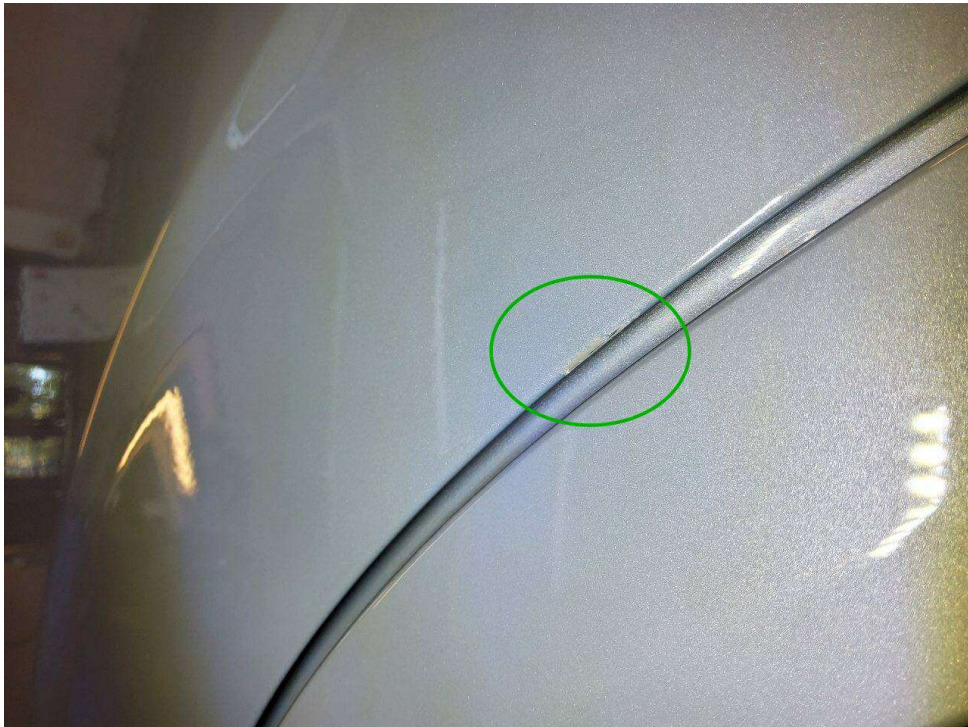
| Bezeichnung des Schadens / Rep.-Weg | Rep.Kost | | Anrechn. | Minderwert in EUR | |
|---|---|---|---|---|---|
| 5. Tür hinten links, eingedellt und Kante verkratzt, smart repair (Bild 16, 17) | 101,68 | 121 | voll | -101,68 | -121 |

Bild 16 : Tür hinten links, eingedellt und Kante verkratzt

Bild 17 : Tür hinten links, eingedellt und Kante verkratzt

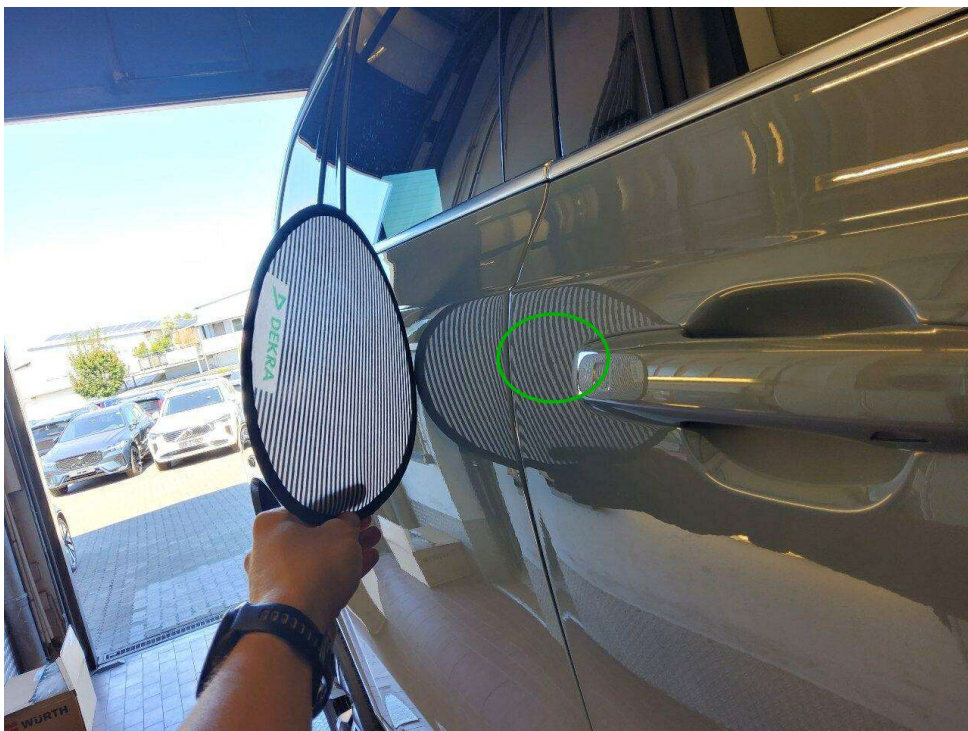
| Bezeichnung des Schadens / Rep.-Weg | Rep.Kost | | Anrechn. | Minderwert in EUR | |
|---|---|---|---|---|---|
| 6. Tür vorne rechts, eingedellt, drücken (Bild 18) | 63,03 | 75 | voll | -63,03 | -75 |

Bild 18 : Tür vorne rechts, eingedellt
