## Suzuki Ignis Basic

EZ 04/2020 | Kleinwagen | Benzin | Schaltgetriebe | 65.236km

Fahrzeug aufgenommen am: 20.08.2026

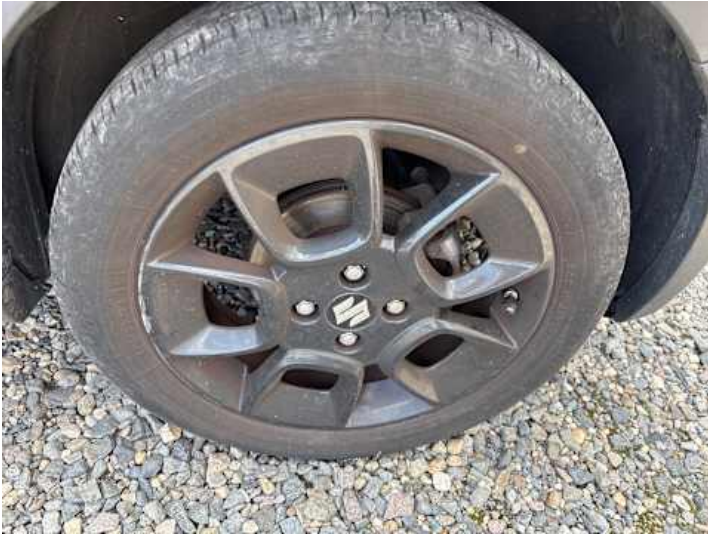
Kratzer

Rad (Kratzer)

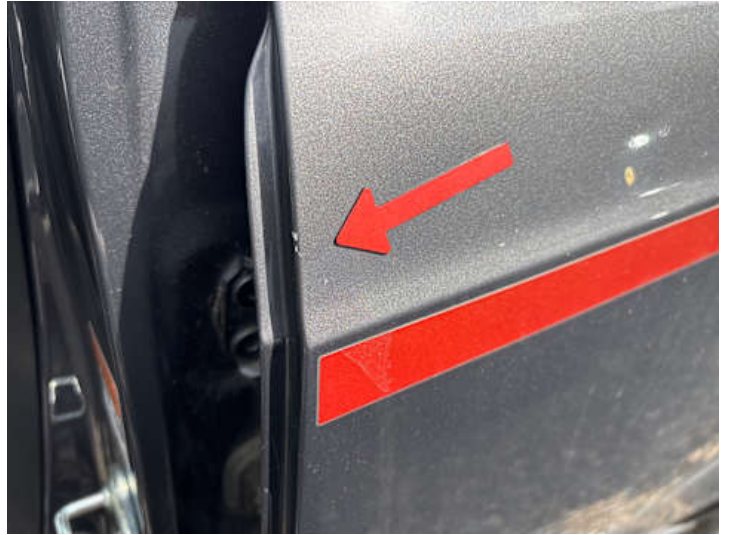
Türe hinten links (Kratzer)

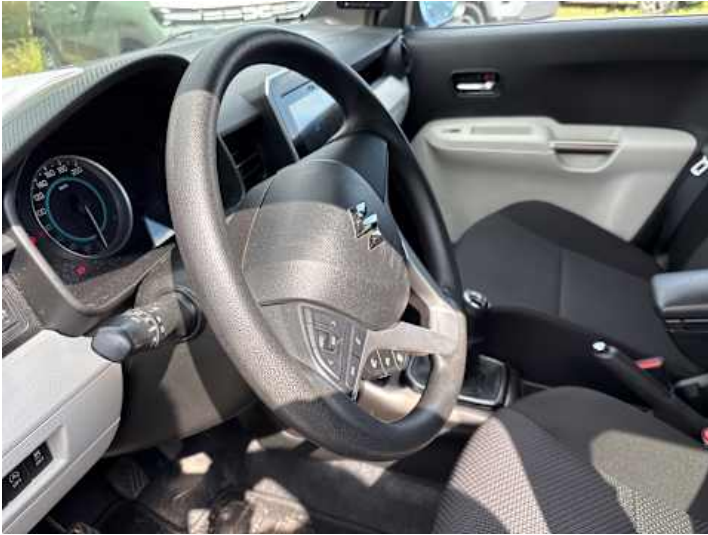
Innenraum (Verschmutzung, Verschleiß)

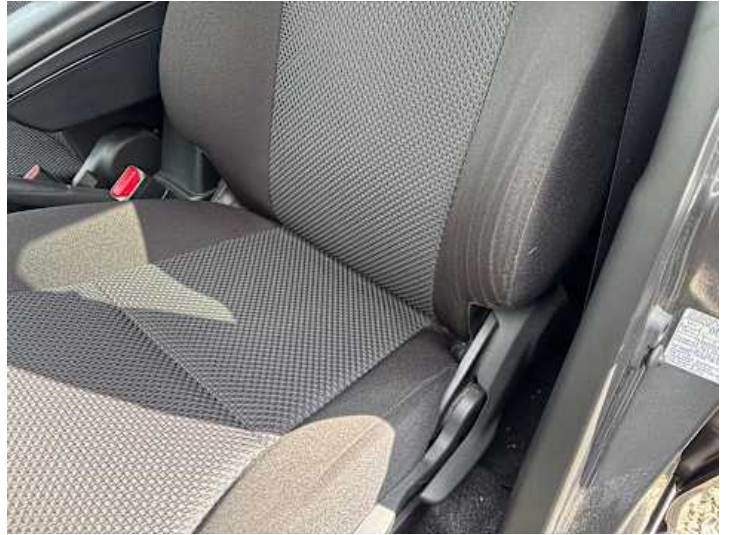
Innenraum (Verschmutzung, Verschleiß)
