## Audi A3 Sportback

EZ 05/2009 | Kleinwagen | Benzin | Schaltgetriebe | 236.972km  
Besteuerung: Differenzbesteuert (§25a UStG)  
Fahrzeugstandort: 67\*\*\*  
Fahrzeug aufgenommen am: 21.07.2026

# Hinweise zum Zustandsbericht

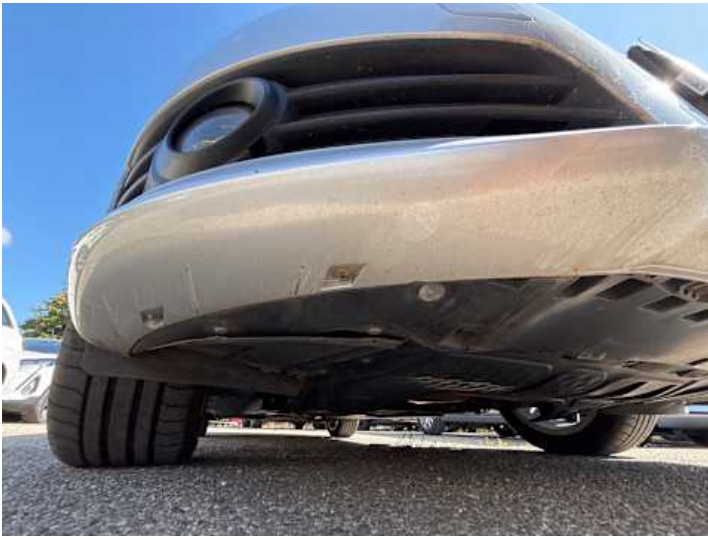
Stoßstange vorne (Kratzer)

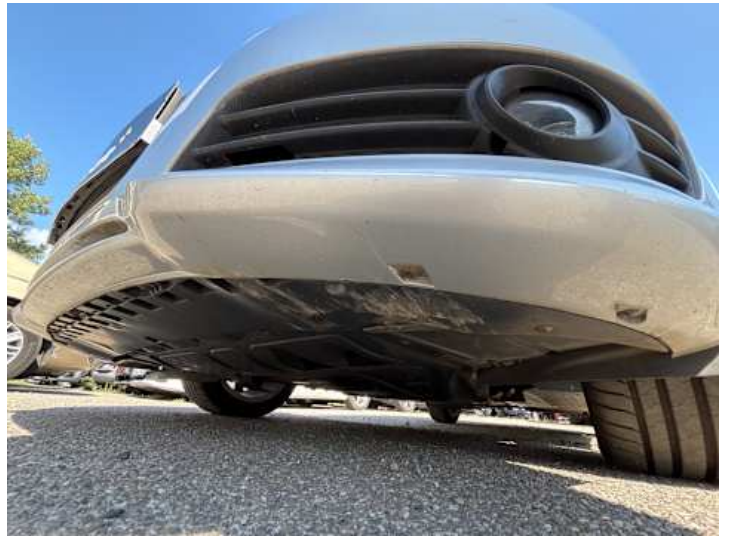
Stoßstange vorne (Kratzer)

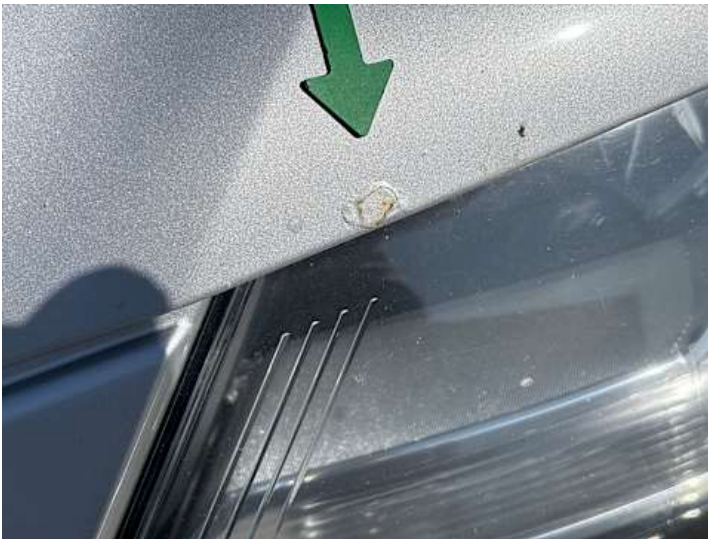
Motorhaube (Rost, Unsachgemäß instand gesetzt)

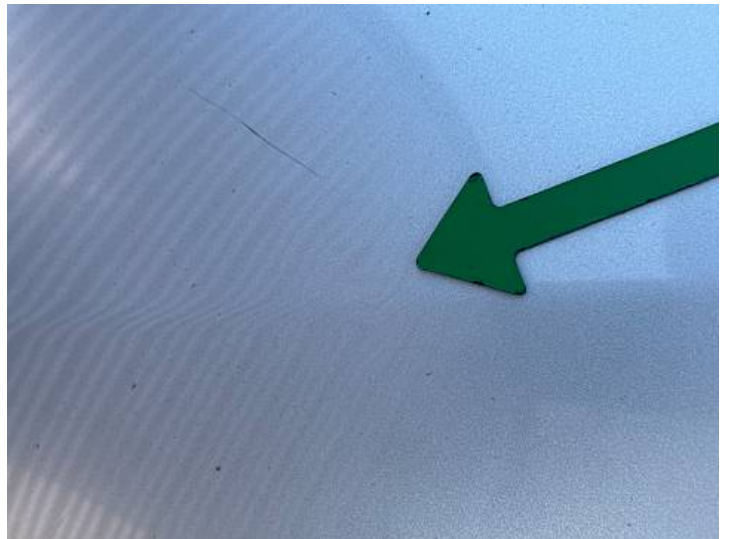
Motorhaube (Delle)

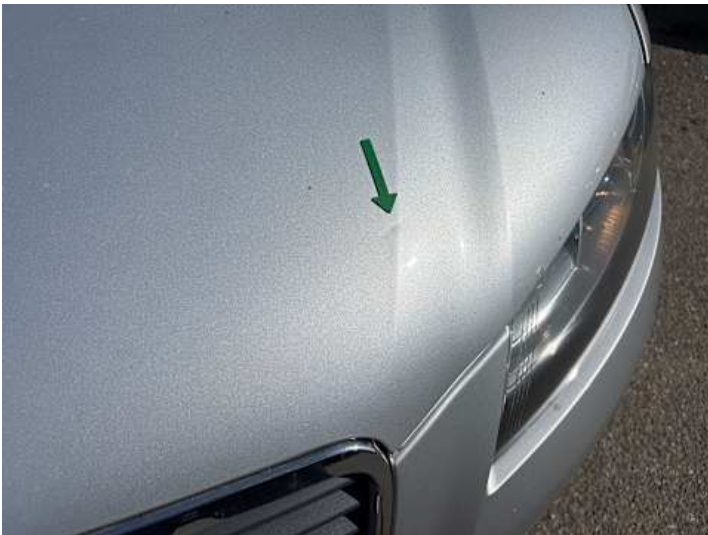
Motorhaube (Delle)

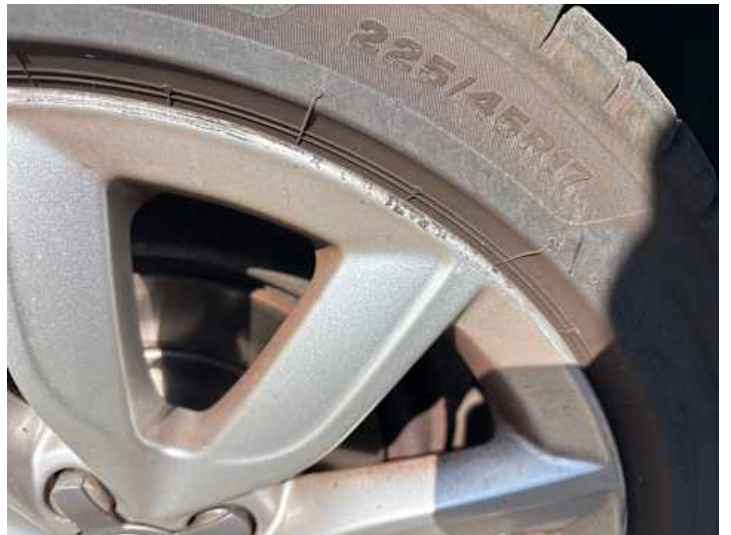
Rad (Kratzer)

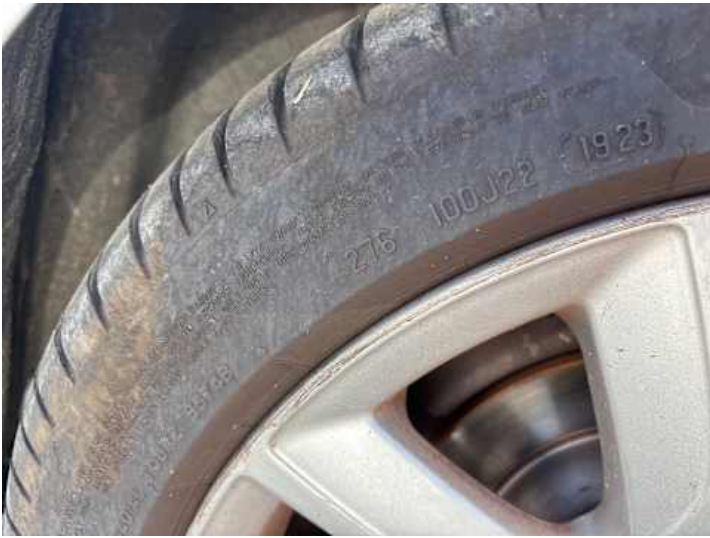
Rad (Kerben, Kratzer)

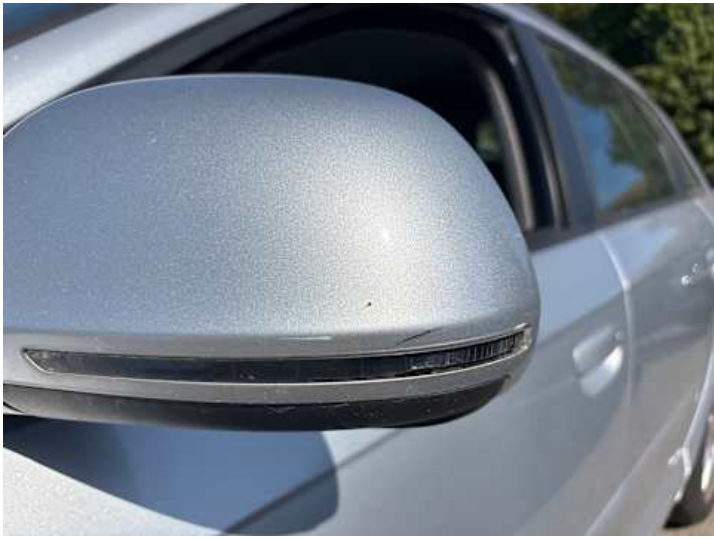
Fahrtür (Kratzer)

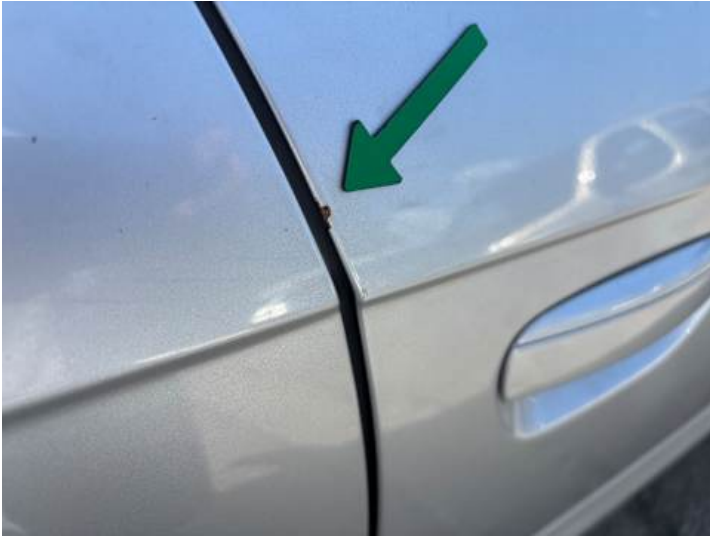
Beifahrtür (Rost)

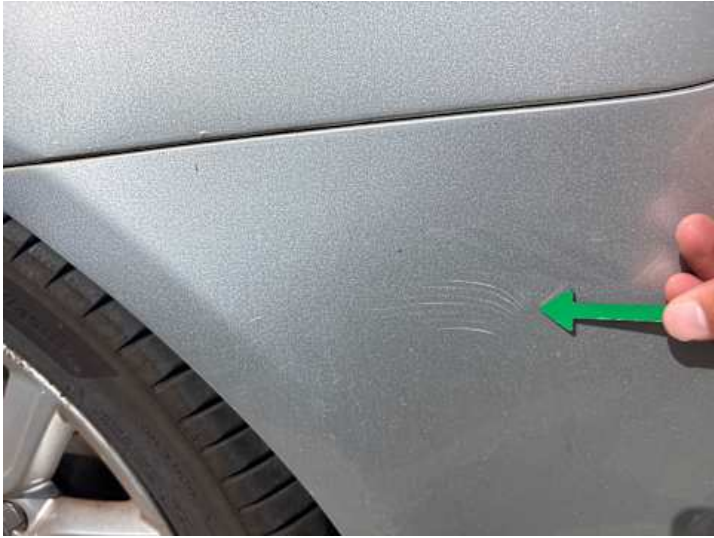
Stoßstange hinten (Kratzer)

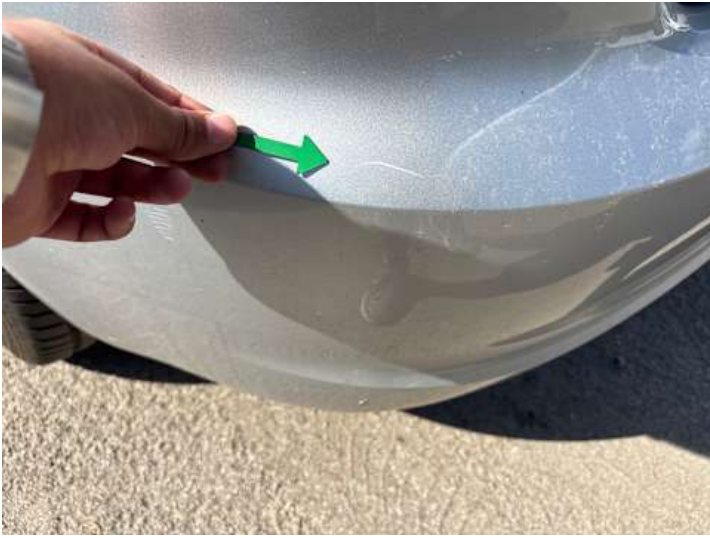
Stoßstange hinten (Kratzer)

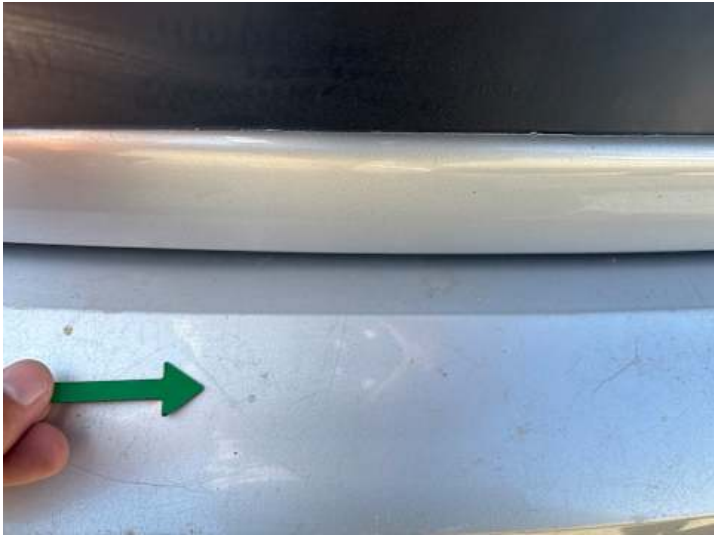
Stoßstange hinten (Kratzer)

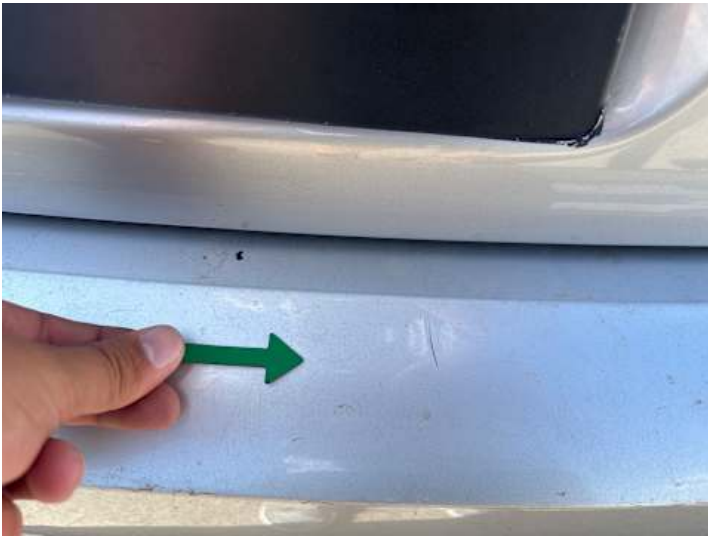
Stoßstange hinten (Kratzer)

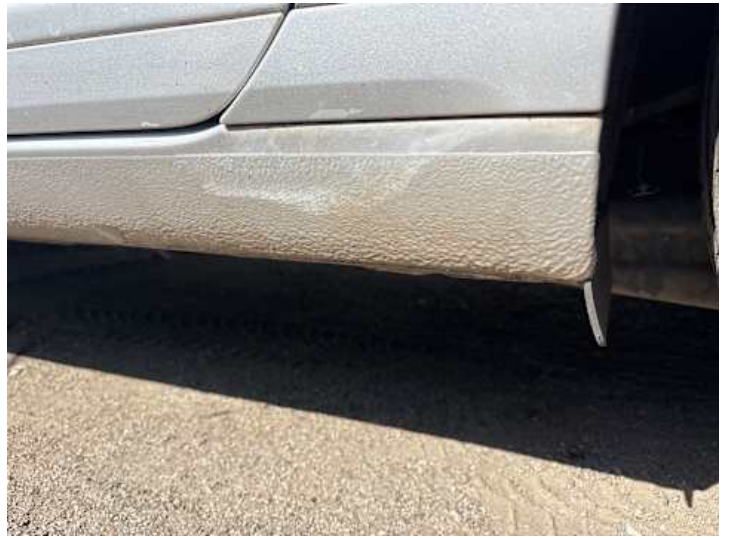
Schweller links (Kratzer)

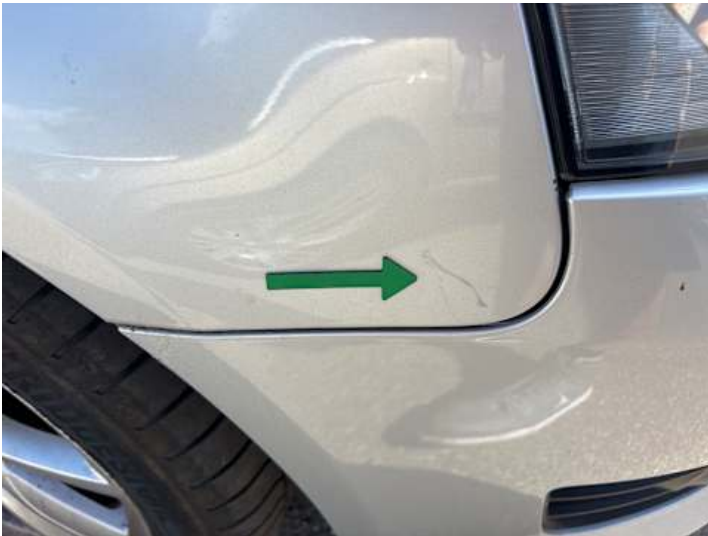
Kotflügel vorne rechts (Kratzer)

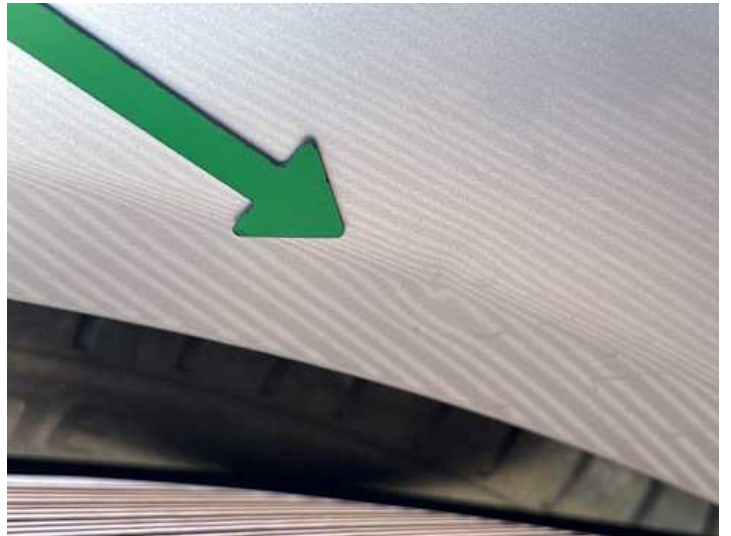
Seitenteil hinten rechts (Delle)

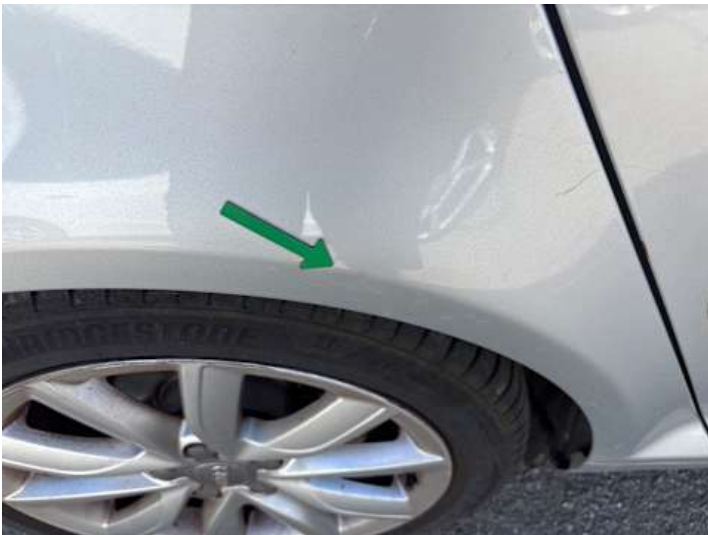
Seitenteil hinten rechts (Delle)

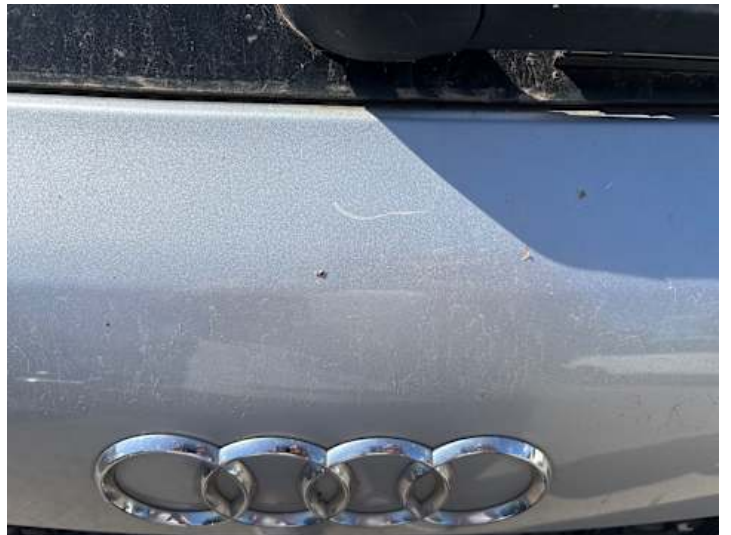
Heckklappe (Kratzer)

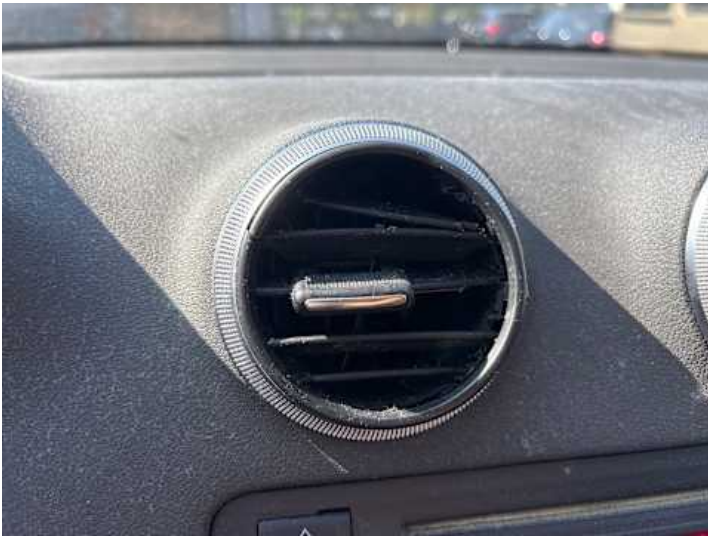
Innenraum (Riss/Bruch)

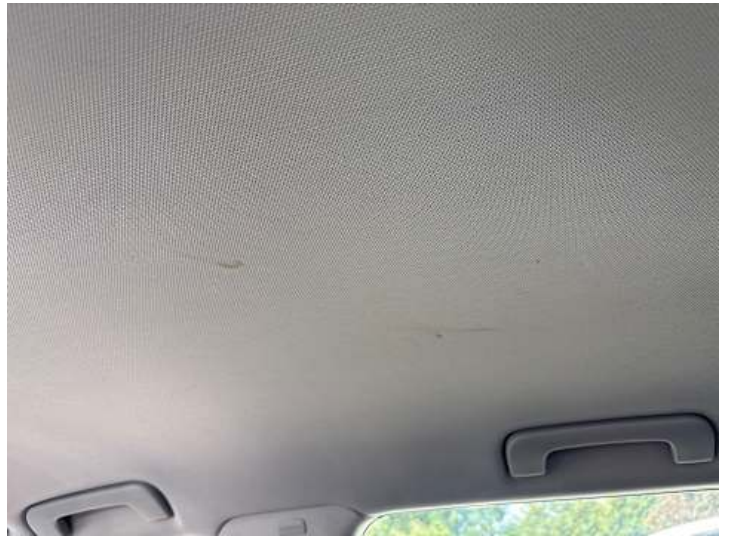
Innenraum (Verschmutzung, Verschleiß)

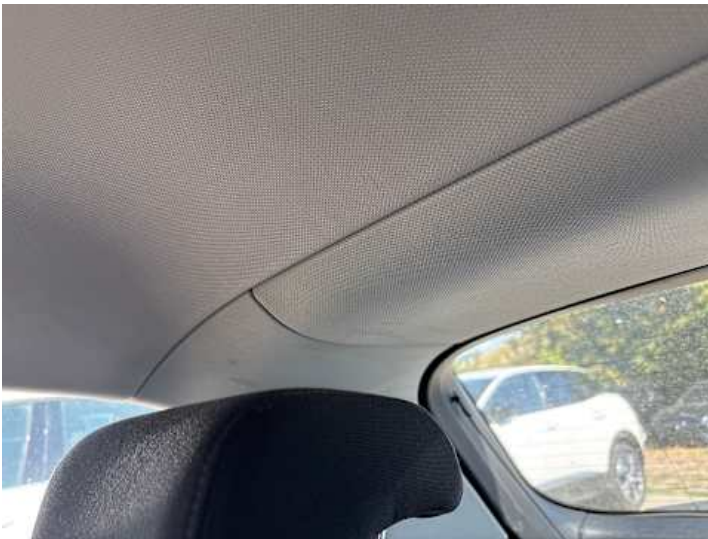
Innenraum (Verschmutzung, Verschleiß)

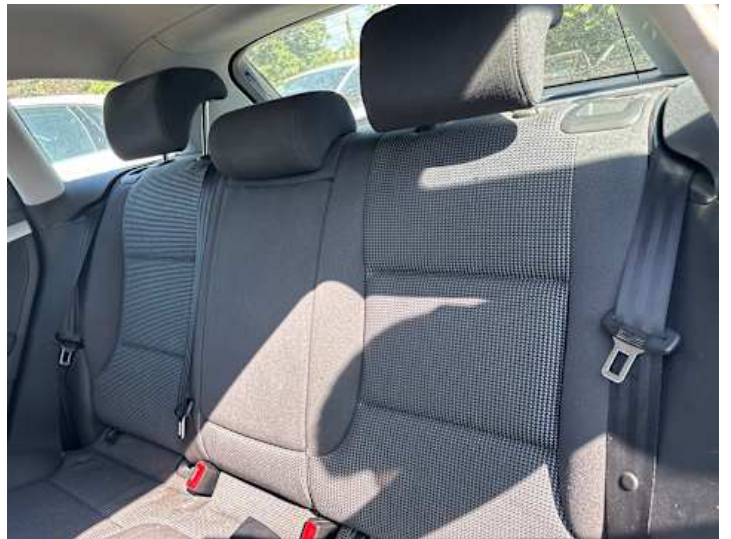
Innenraum (Verschmutzung, Verschleiß)

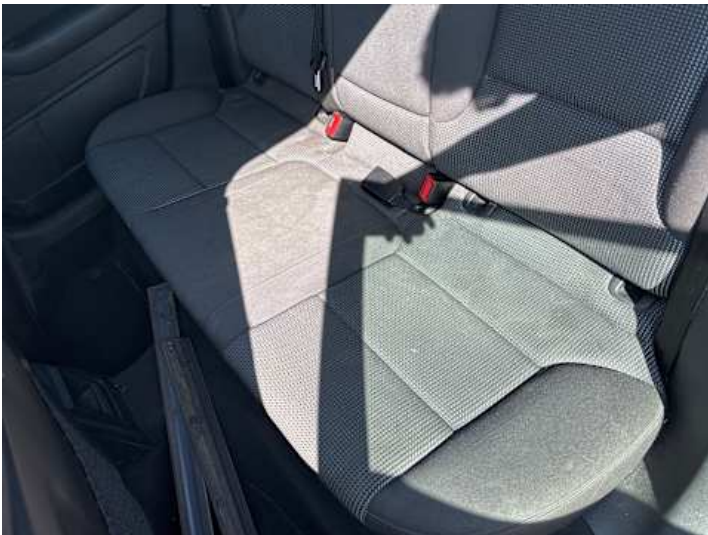
Innenraum (Verschmutzung, Verschleiß)

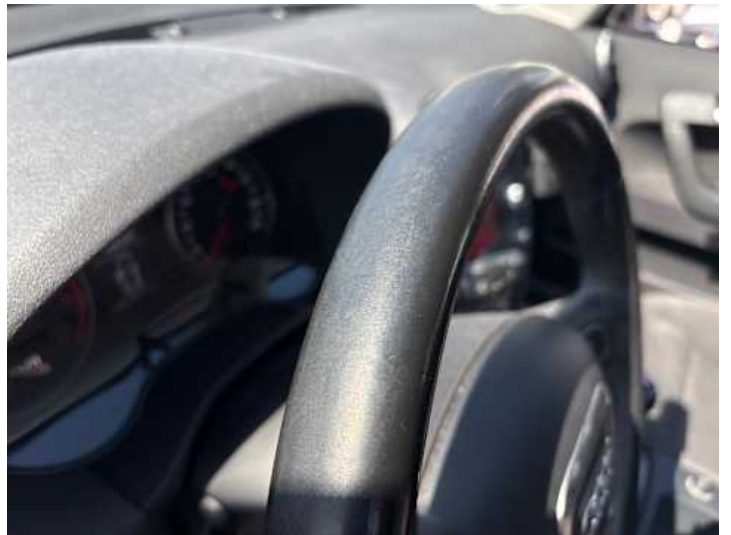
Innenraum (Verschmutzung, Verschleiß)

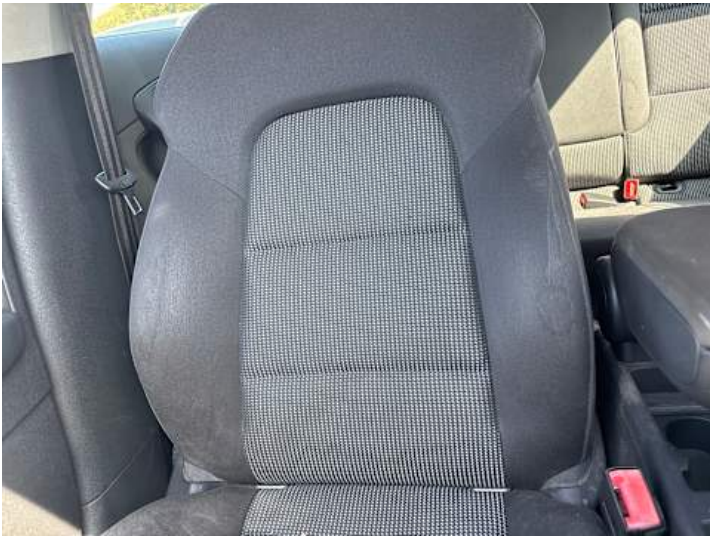
Innenraum (Verschmutzung, Verschleiß)

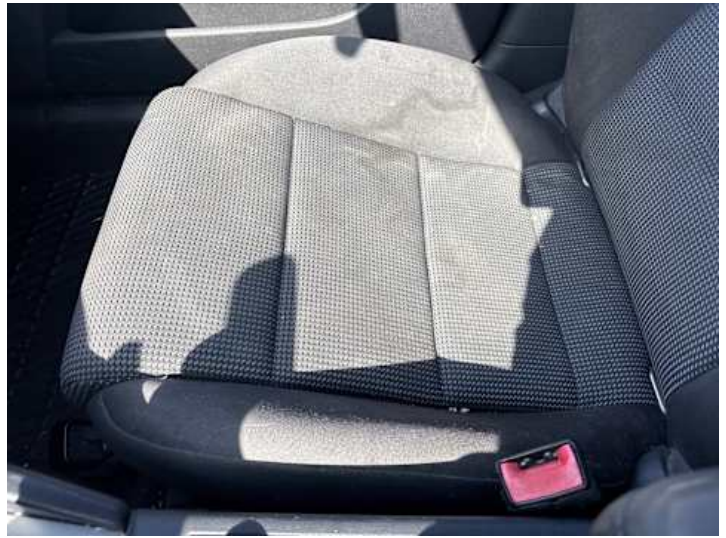
Innenraum (Verschmutzung, Verschleiß)

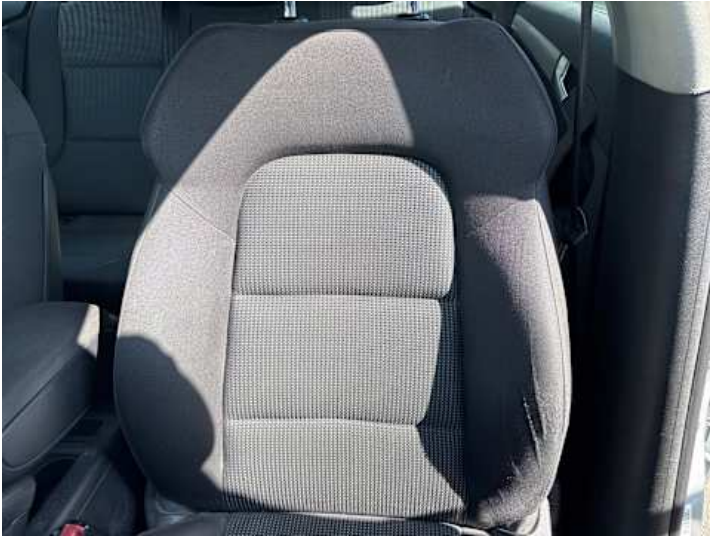
Innenraum (Verschmutzung, Verschleiß)

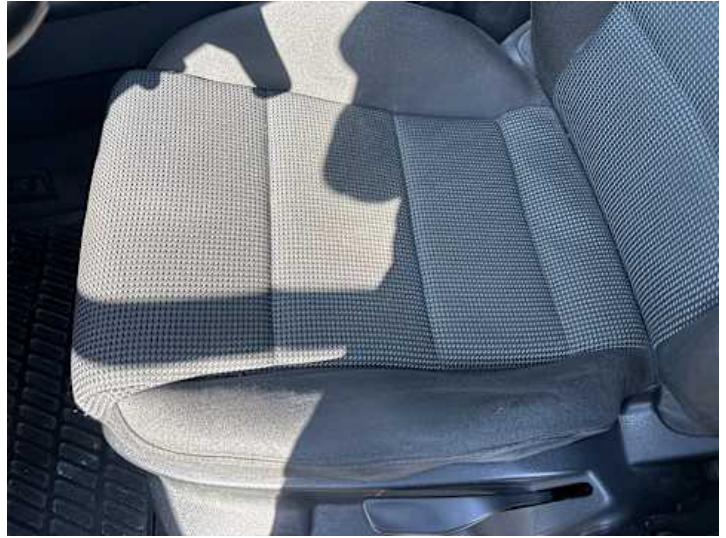
Innenraum (Verschmutzung, Verschleiß)

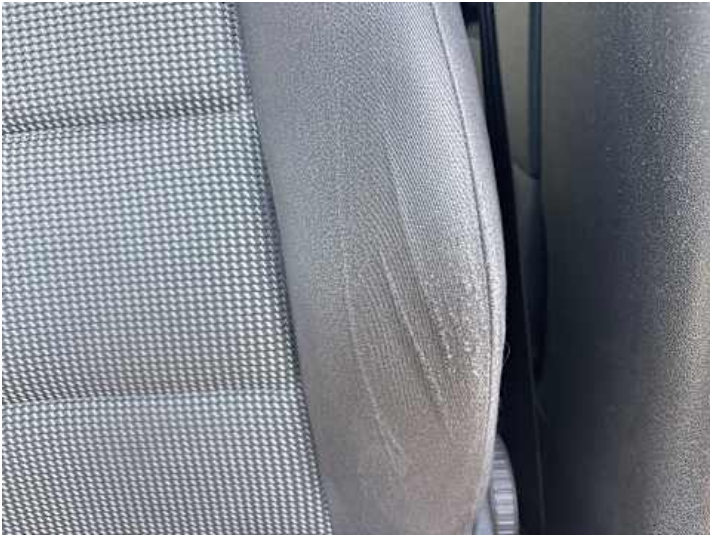
Innenraum (Riss/Bruch)

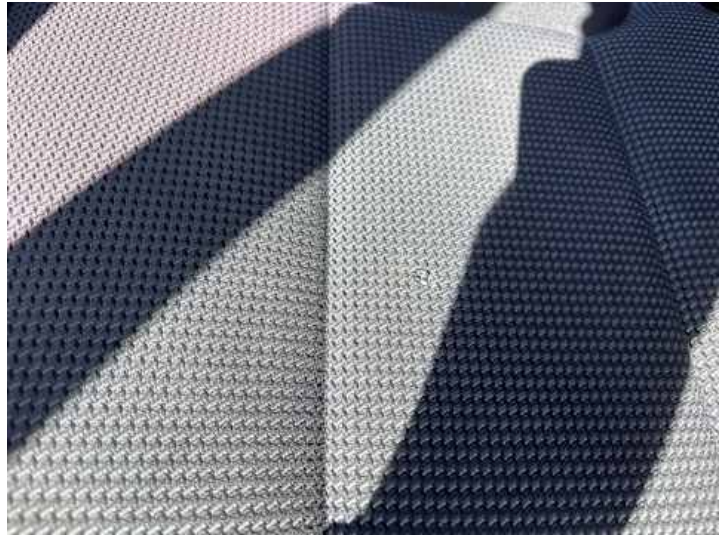
Innenraum (Riss/Bruch)
