## Skoda Fabia Ambition

EZ 03/2017 | Kleinwagen | Benzin | Schaltgetriebe | 129.603km  
Besteuerung: Differenzbesteuer (S25a UStG)  
Fahrzeugstandort: 94\*\*\*  
Fahrzeug aufgenommen am: 30.07.2026

## Technischer Zustand

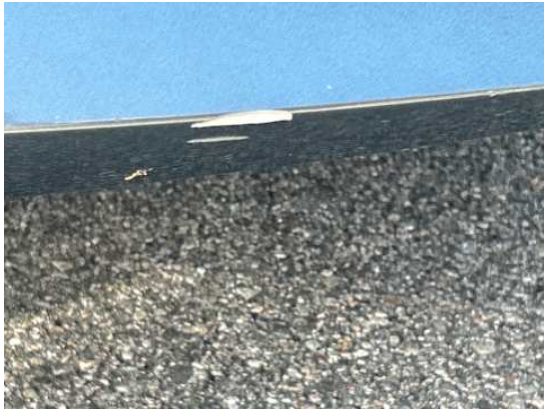
Stoßstange vorne (Kratzer)

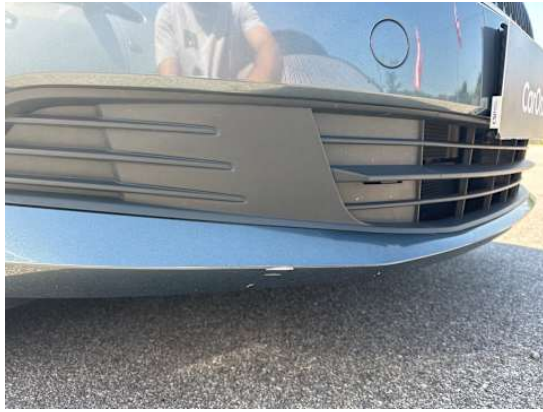
Stoßstange vorne (Kratzer)

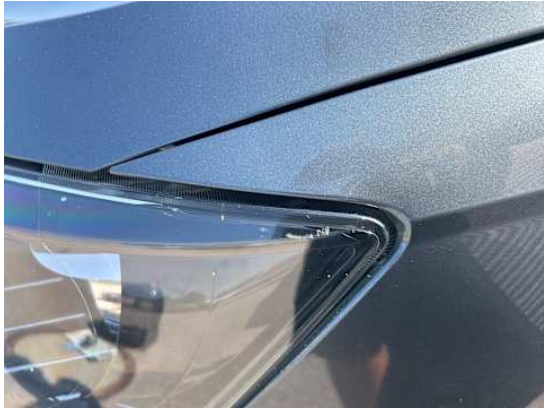
Scheinwerfer (links) (Kratzer)

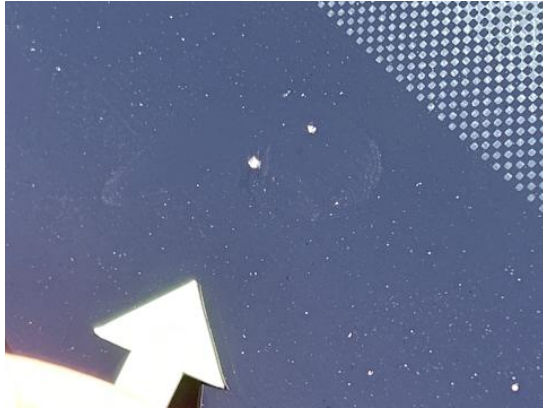
Windschutzscheibe (Riss/Bruch, Steinschlag)

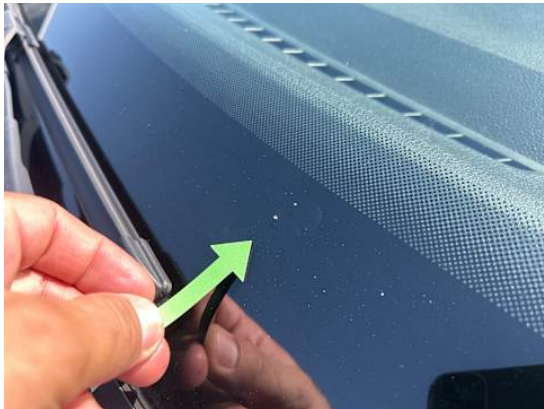
Windschutzscheibe (Riss/Bruch, Steinschlag)

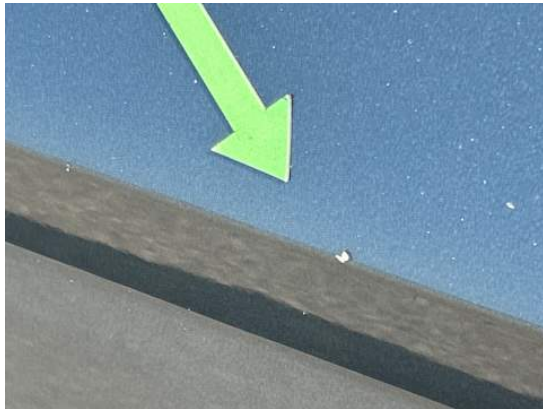
Türe hinten links (Lackschaden)

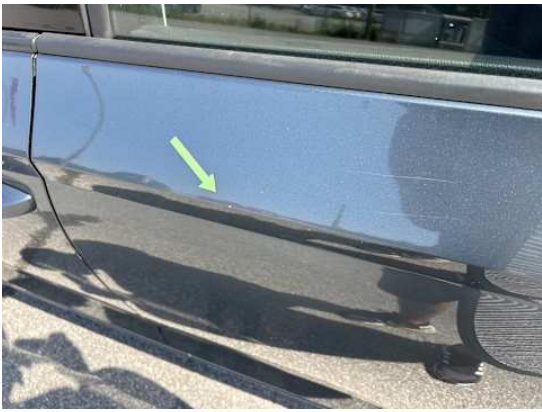
Türe hinten links (Lackschaden)

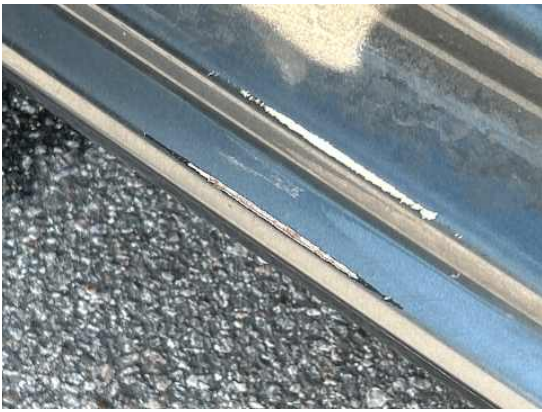
Schweller links (Kratzer)

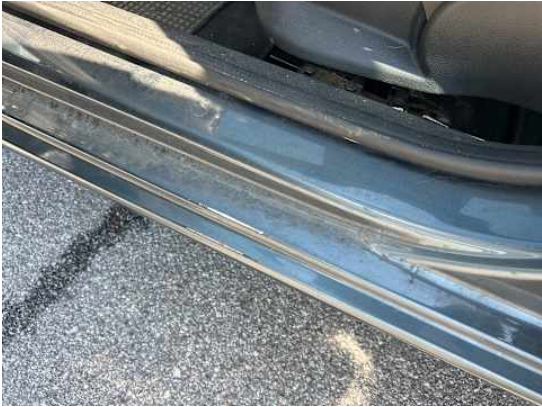
Schweller links (Kratzer)

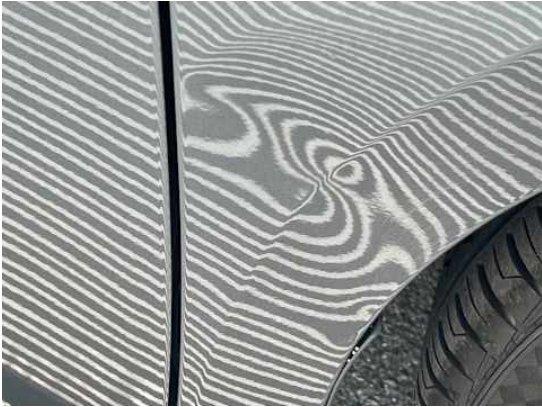
Kotflügel vorne rechts (Verformung)

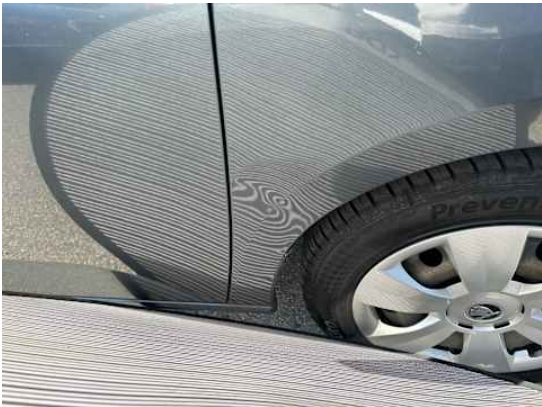
Kotflügel vorne rechts (Verformung)

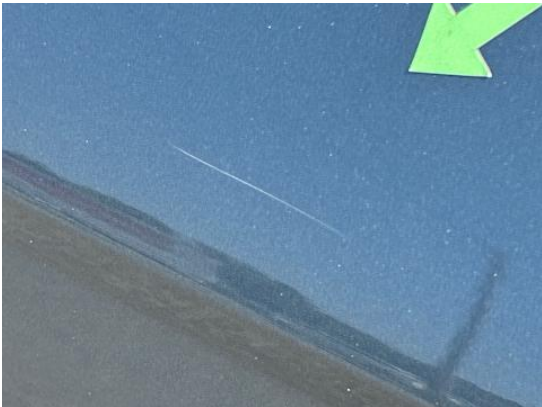
Seitenteil hinten links (Kratzer)

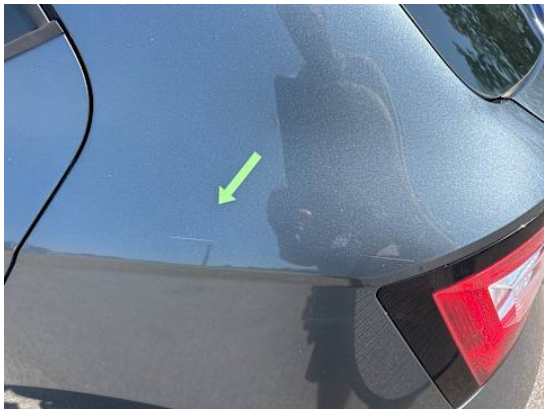
Seitenteil hinten links (Kratzer)

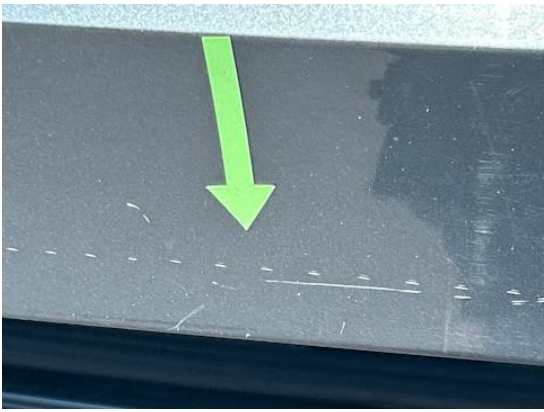
Heckklappe (Kratzer)

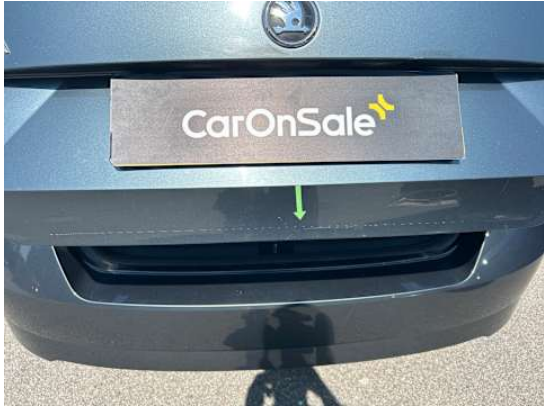
Heckklappe (Kratzer)

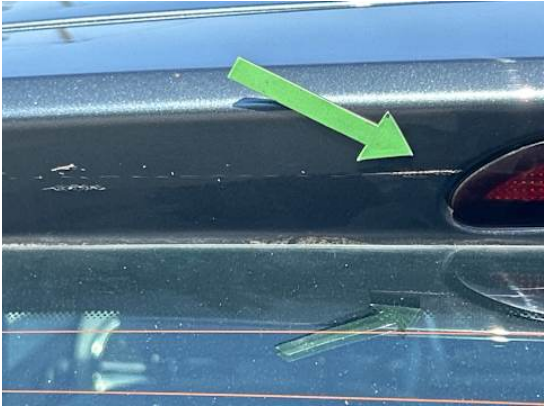
Heckklappe (Kratzer)

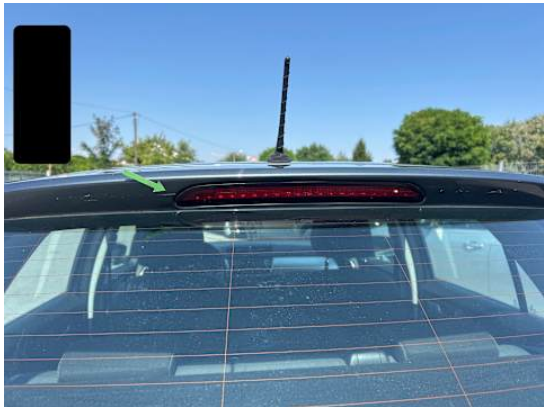
Heckklappe (Kratzer)

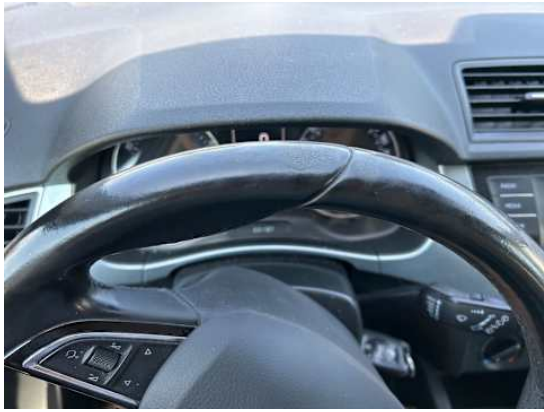
Innenraum (Verschleiß)

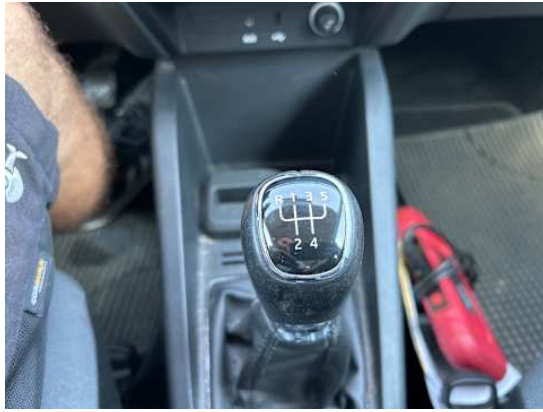
Innenraum (Verschleiß)
