## Volkswagen Touran Comfortline

EZ 08/2010 | Van | Benzin | Automatikgetriebe | 151.339km  
Besteuerung: Differenzbesteuert (§25a UStG)  
Fahrzeugstandort: 63\*\*\*  
Fahrzeug aufgenommen am: 31.07.2026

# Hinweise zum Zustandsbericht

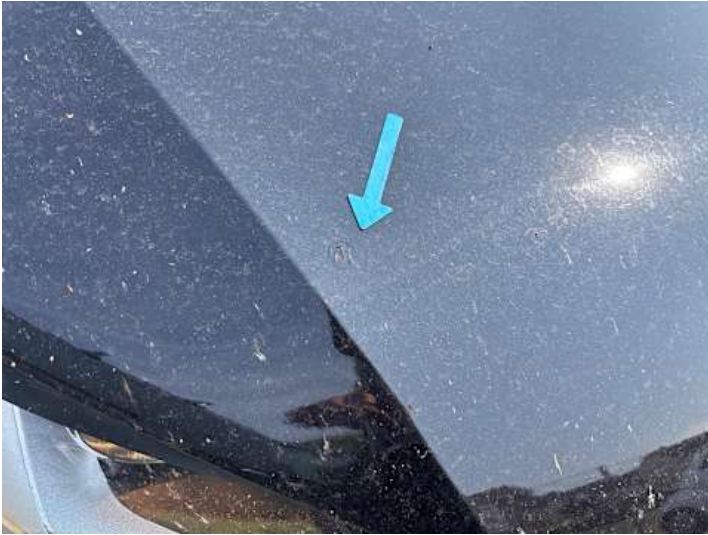
Motorhaube (Delle, Lackschaden, Unsachgemäß instand gesetzt)

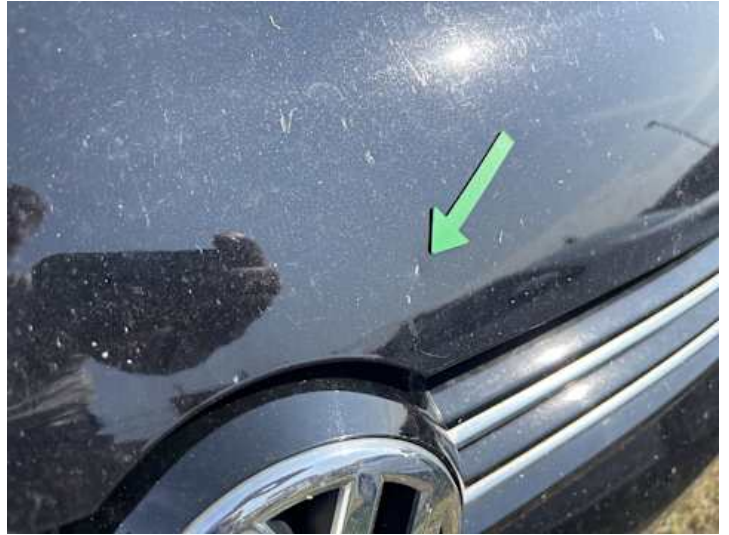
Motorhaube (Delle, Lackschaden, Unsachgemäß instand gesetzt)

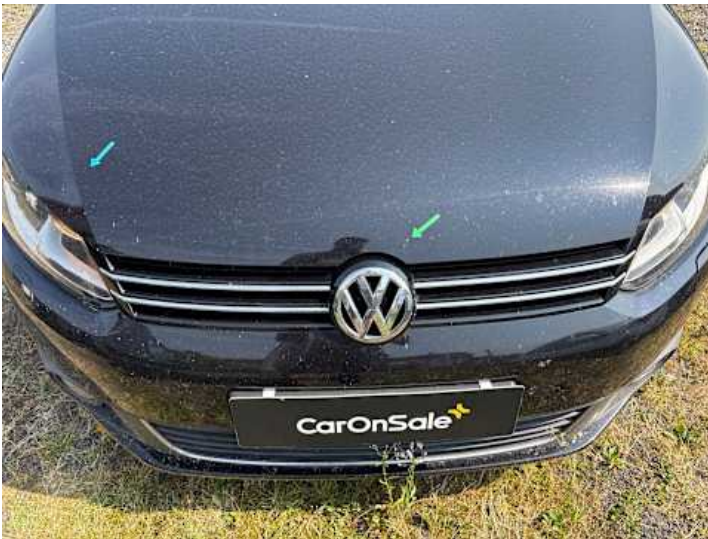
Motorhaube (Delle, Lackschaden, Unsachgemäß instand gesetzt)

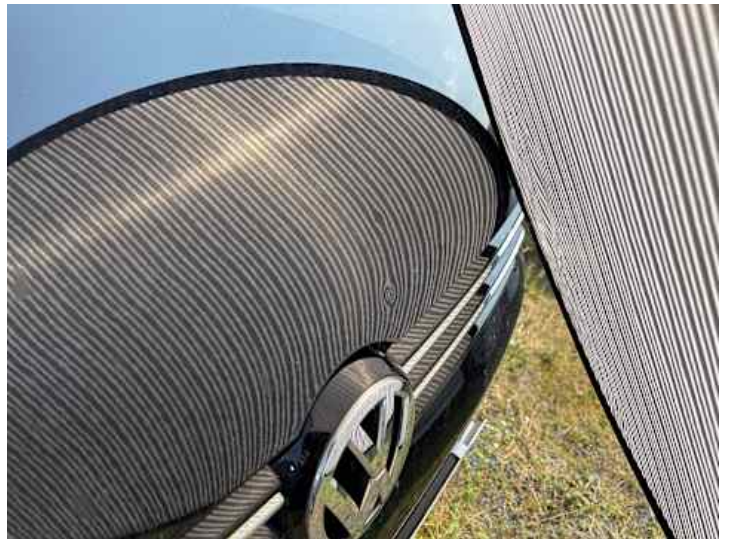
Motorhaube (Delle, Lackschaden, Unsachgemäß instand gesetzt)

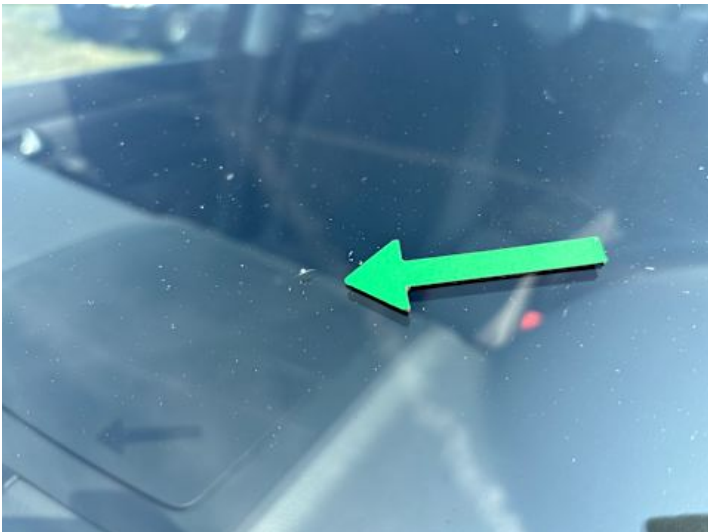
Windschutzscheibe (Steinschlag)

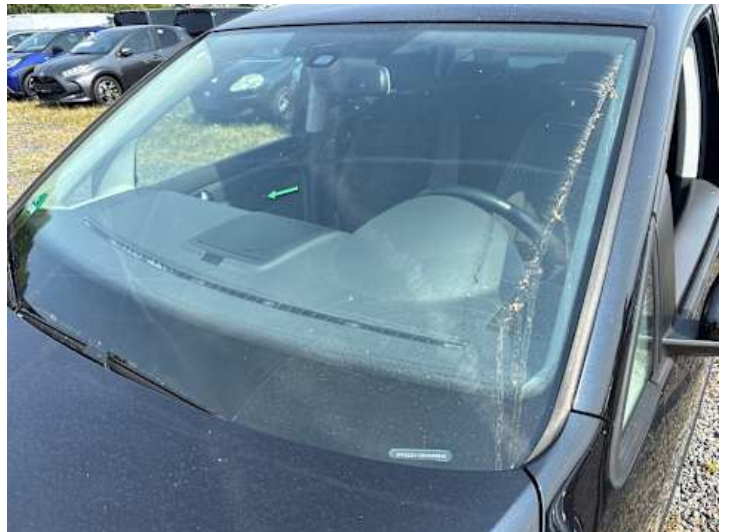
Windschutzscheibe (Steinschlag)

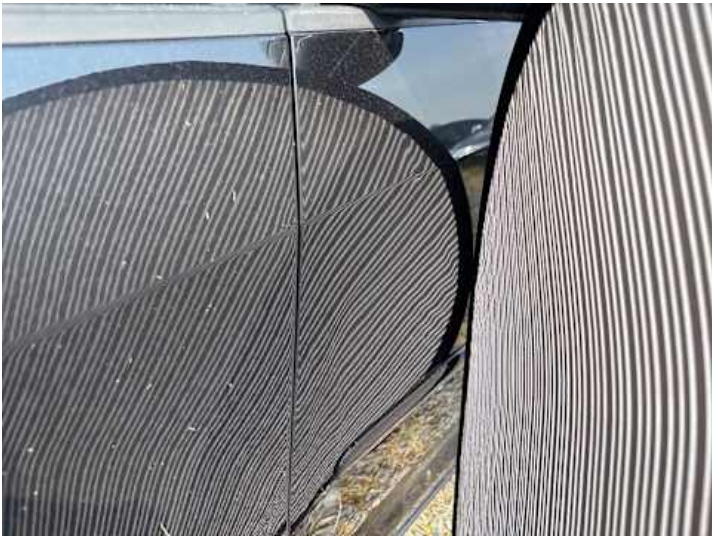
Fahrtür (Delle)

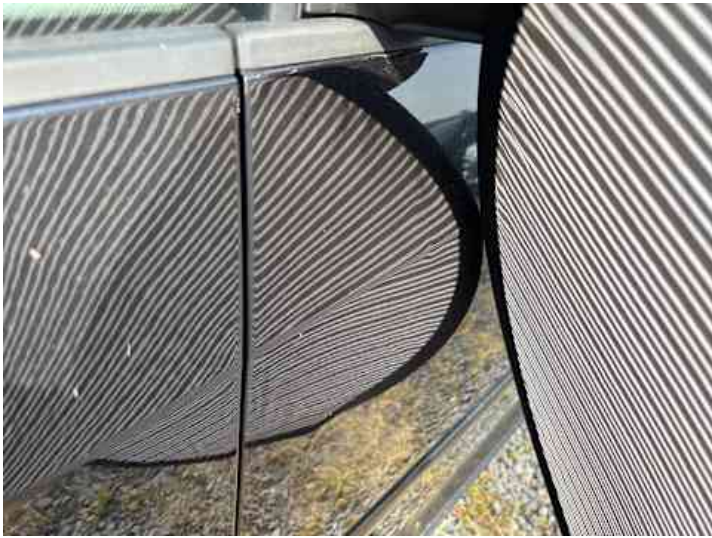
Fahrtür (Delle)

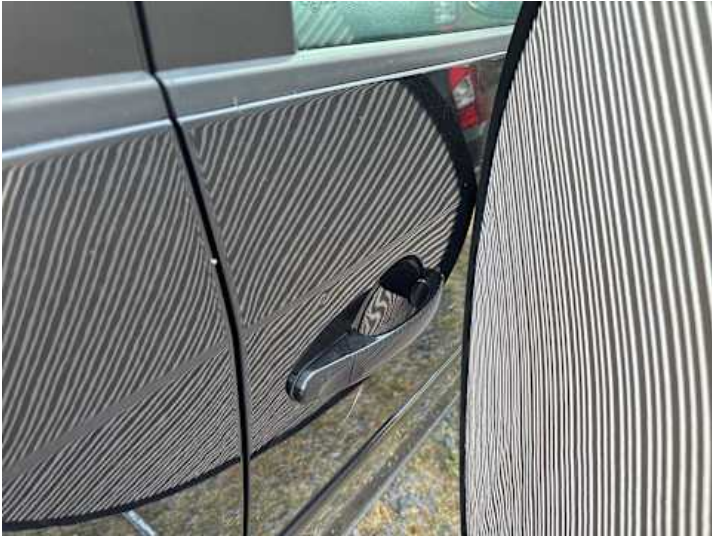
| Fahrzeugteil | Lackschichtdicke (in µm) | Fahrzeugteil | Lackschichtdicke (in µm) |
|---|---|---|---|
| Fahrertür | 110 | Beifahrertür | 170 |

Beifahrtür (Delle)

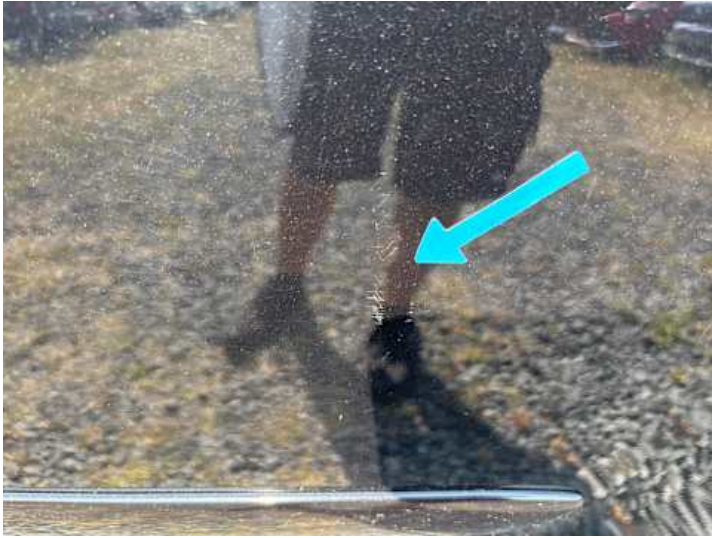
Türe hinten links (Kratzer, Unsachgemäß instand gesetzt)

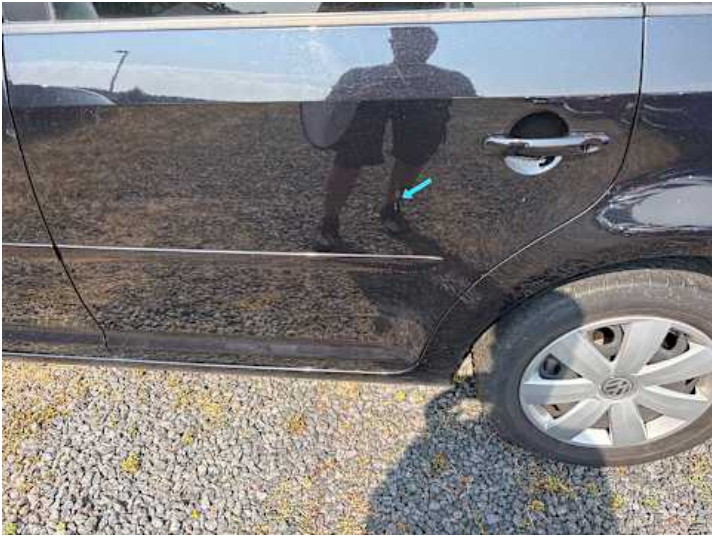
Türe hinten links (Kratzer, Unsachgemäß instand gesetzt)

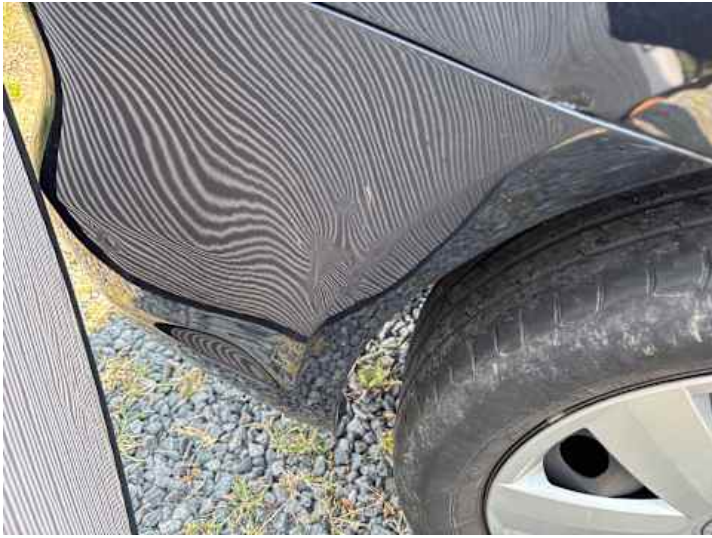
Stoßstange hinten (Kratzer, Lackschaden, Unsachgemäß instand gesetzt)

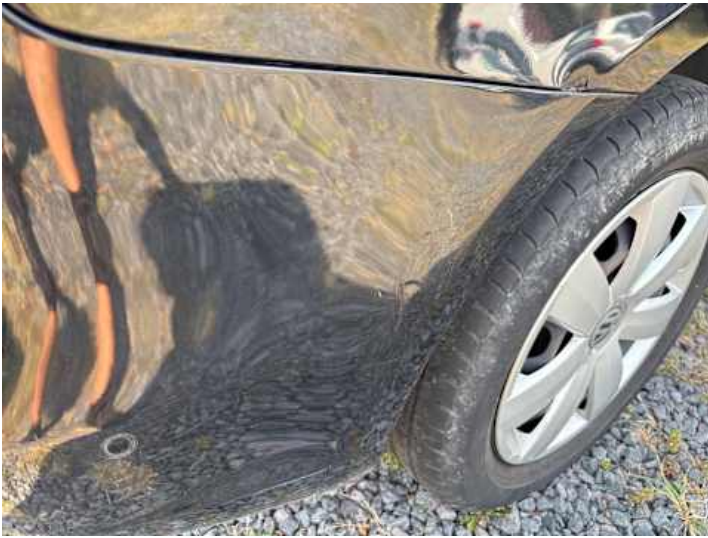
Stoßstange hinten (Kratzer, Lackschaden, Unsachgemäß instand gesetzt)

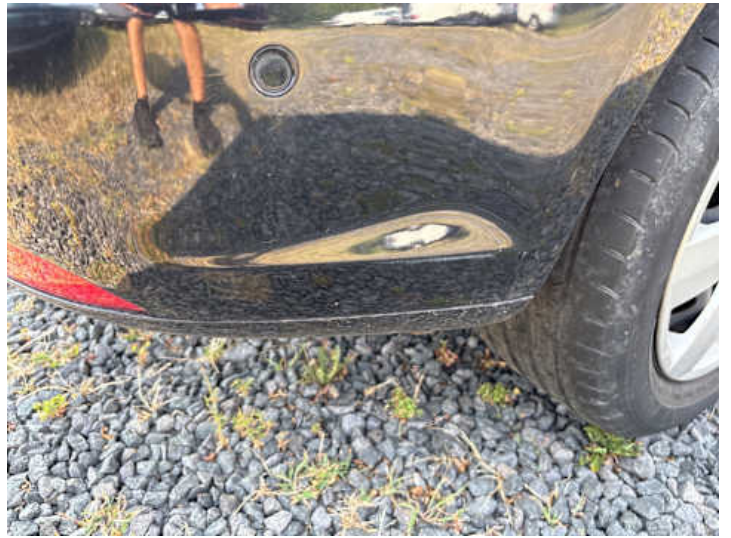
Stoßstange hinten (Kratzer, Lackschaden, Unsachgemäß instand gesetzt)

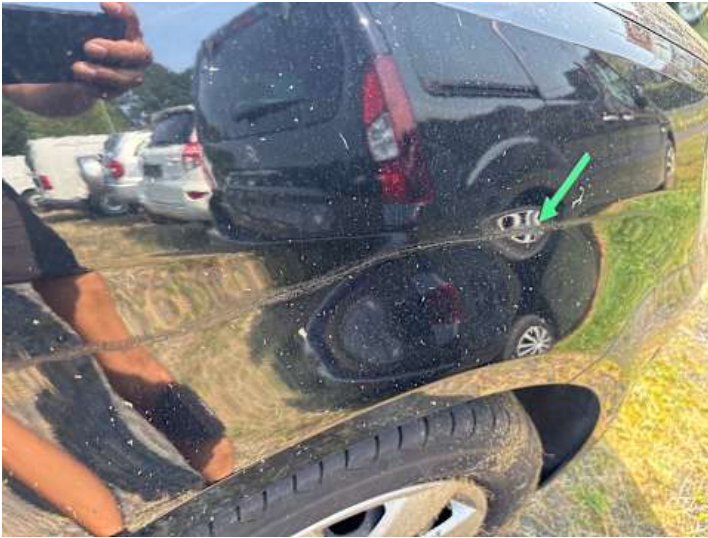
Kotflügel vorne rechts (Lackschaden, Unsachgemäß instand gesetzt)

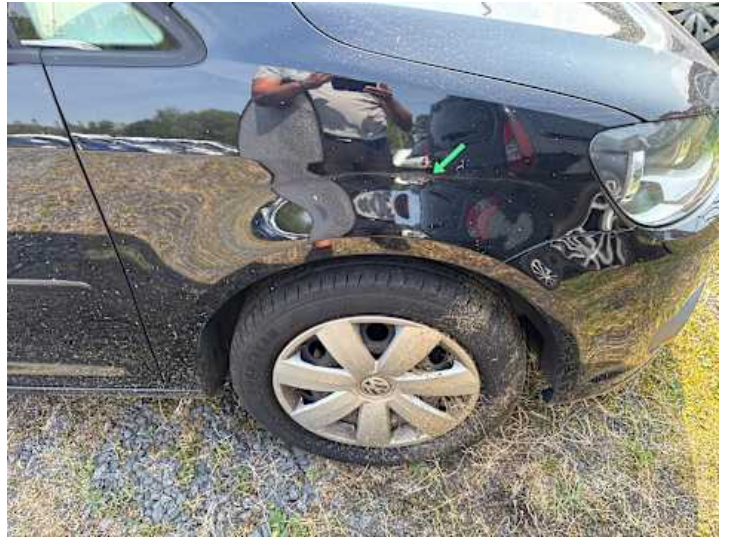
Kotflügel vorne rechts (Lackschaden, Unsachgemäß instand gesetzt)

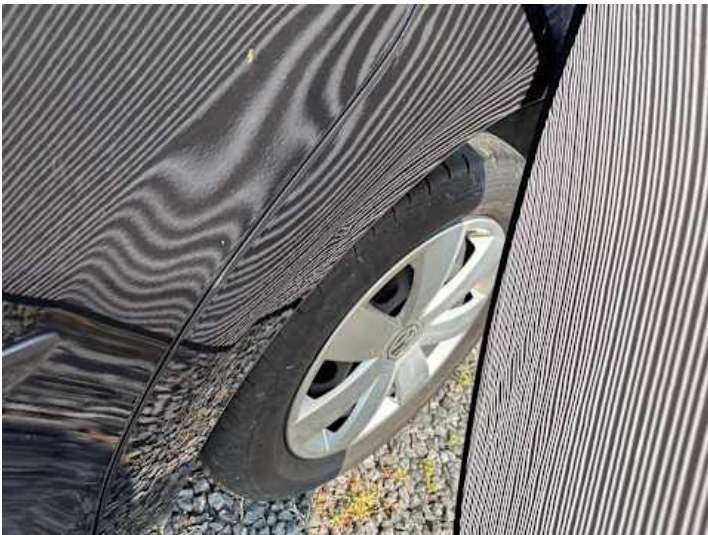
Seitenteil hinten links (Delle)

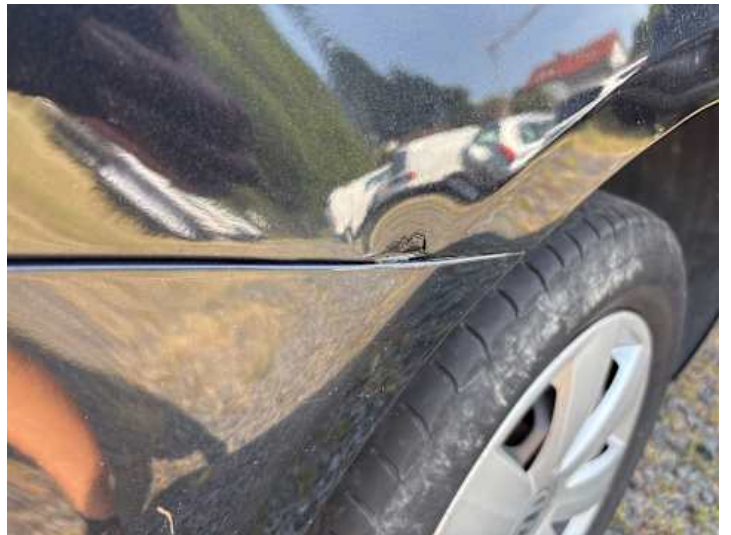
| Fahrzeugteil | Lackschichtdicke (in µm) | Fahrzeugteil | Lackschichtdicke (in µm) |
|---|---|---|---|
| Seitenteil hinten links | 125 | Seitenteil hinten rechts | 955 |

Seitenteil hinten rechts (Delle, Unsachgemäß instand gesetzt, Lackschaden)

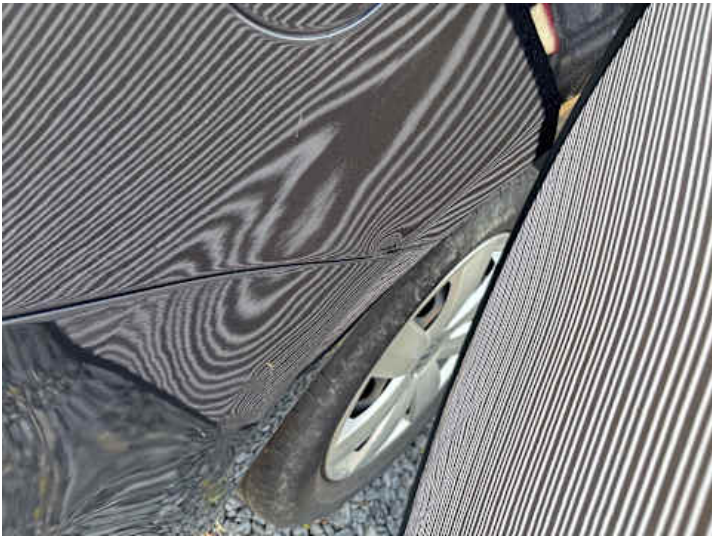
Seitenteil hinten rechts (Delle, Unsachgemäß instand gesetzt, Lackschaden)

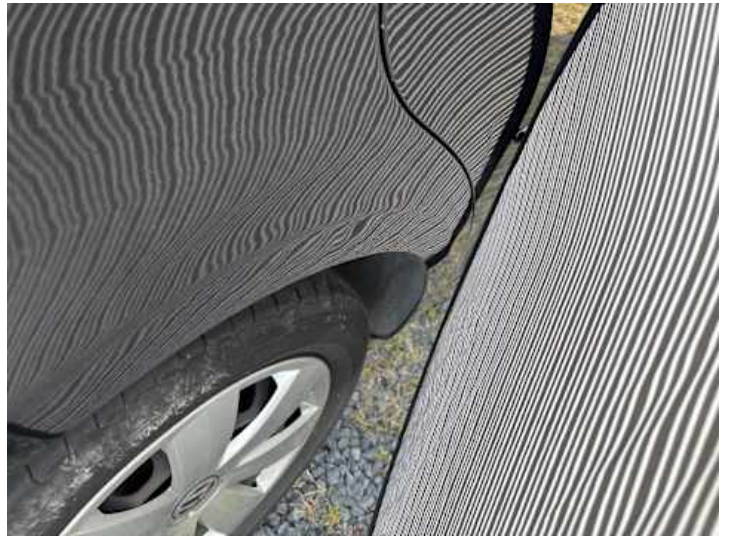
Seitenteil hinten rechts (Delle, Unsachgemäß instand gesetzt, Lackschaden)

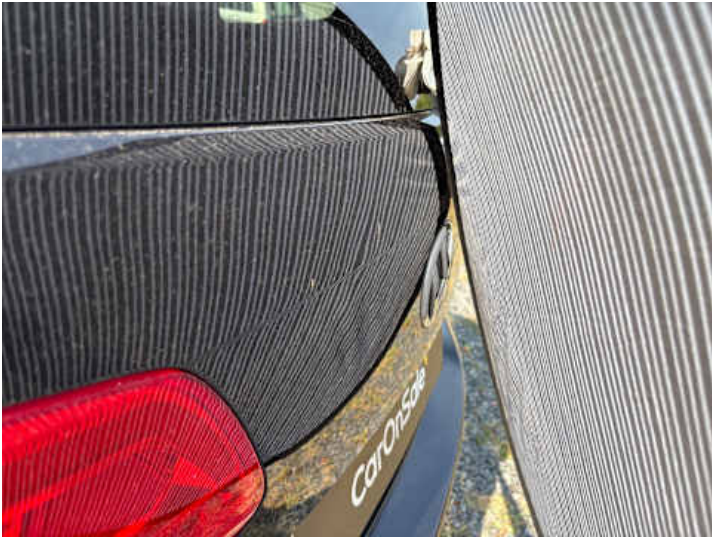
Heckklappe (Delle)

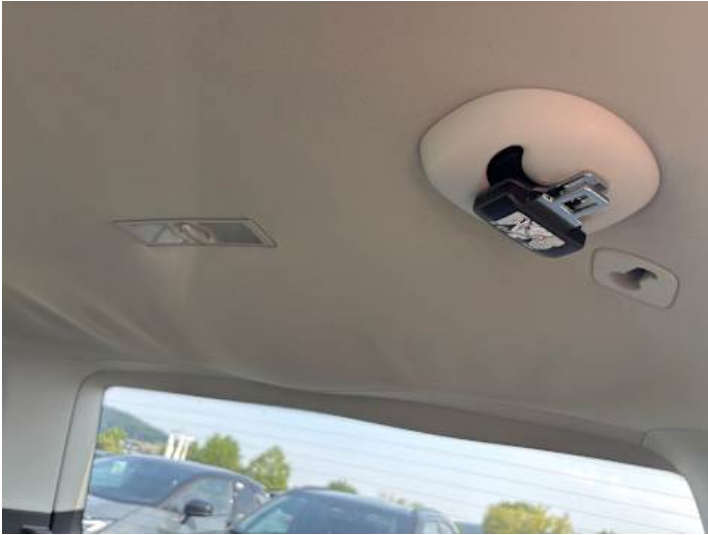
Innenraum (Riss/Bruch, Verschleiß)

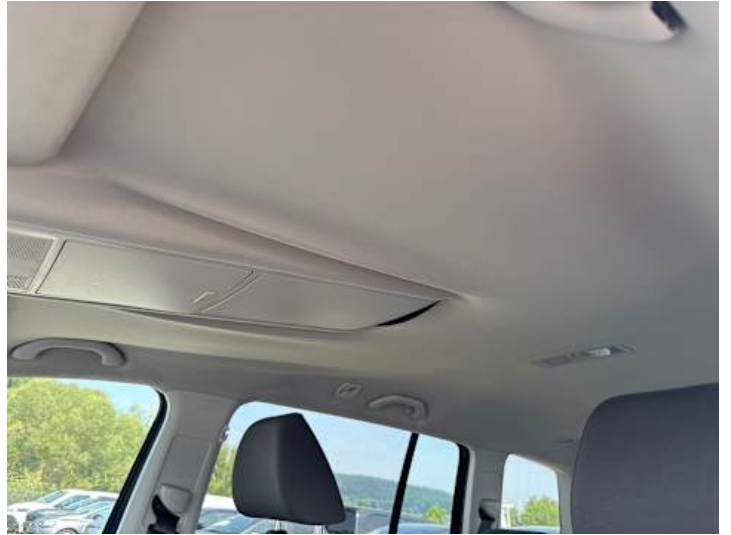
Innenraum (Riss/Bruch, Verschleiß)
