## Mercedes-Benz CLA 180

EZ 09/2014 | Limousine | Benzin | Automatikgetriebe | 212.613km

Fahrzeug aufgenommen am: 07.08.2026

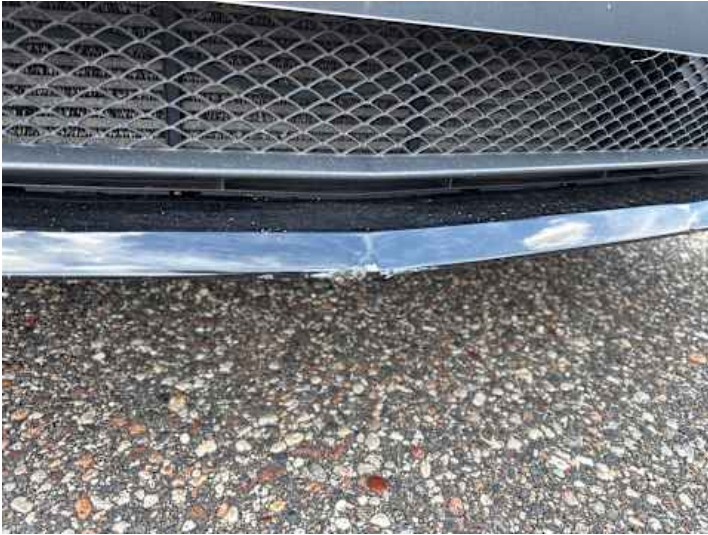
Stoßstange vorne (Kratzer)

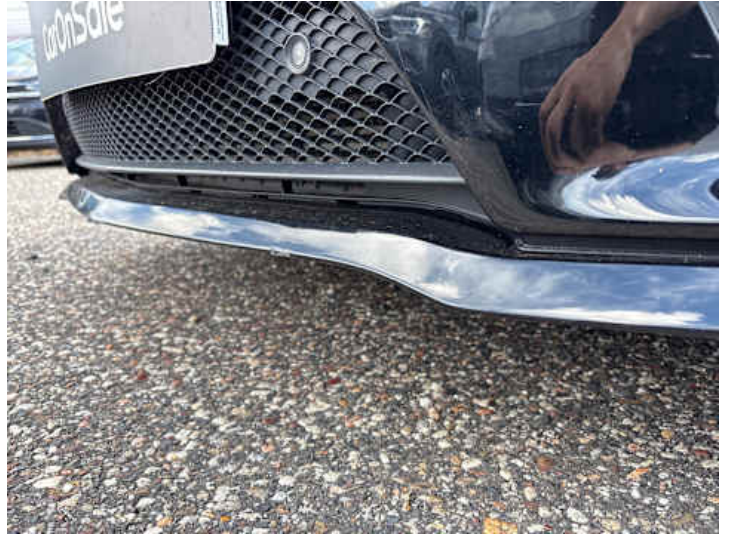
Stoßstange vorne (Kratzer)

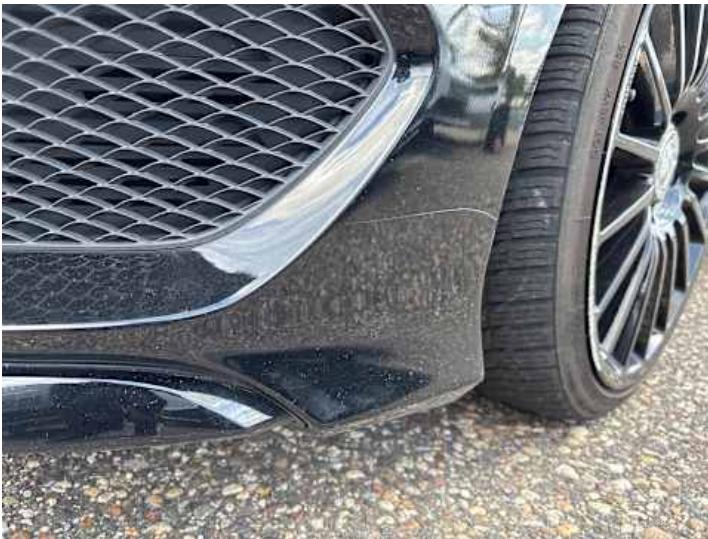
Stoßstange vorne (Kratzer)

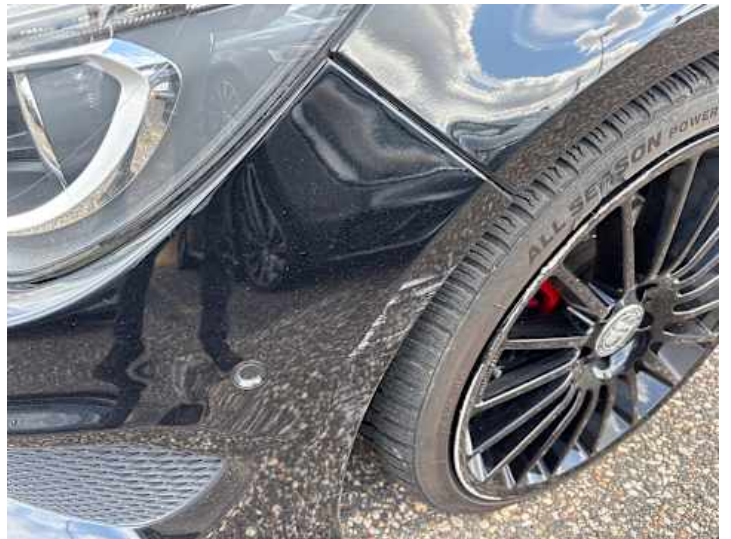
Stoßstange vorne (Kratzer)

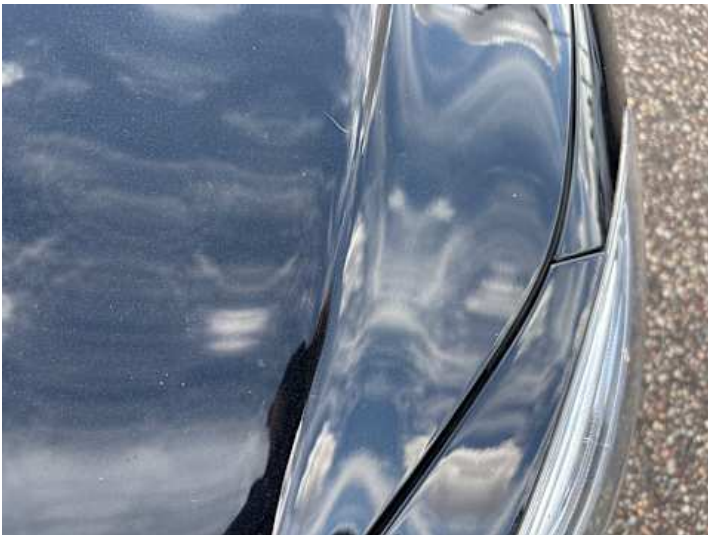
Motorhaube (Kratzer)

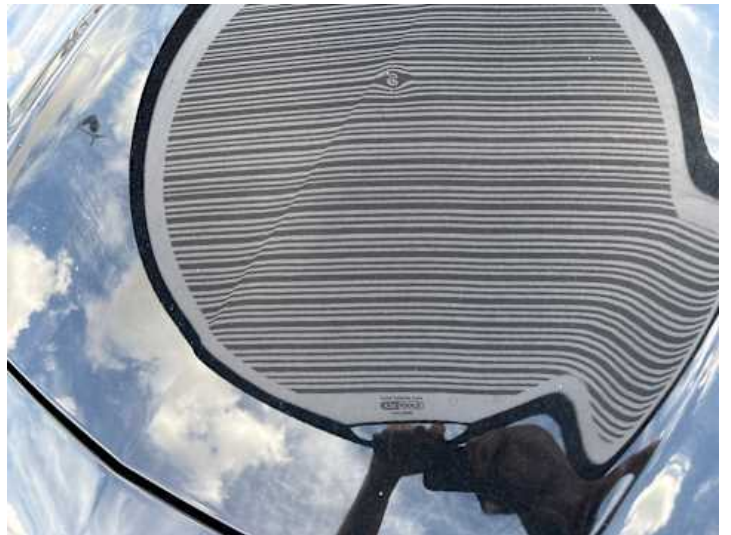
Motorhaube (Delle, Kratzer)

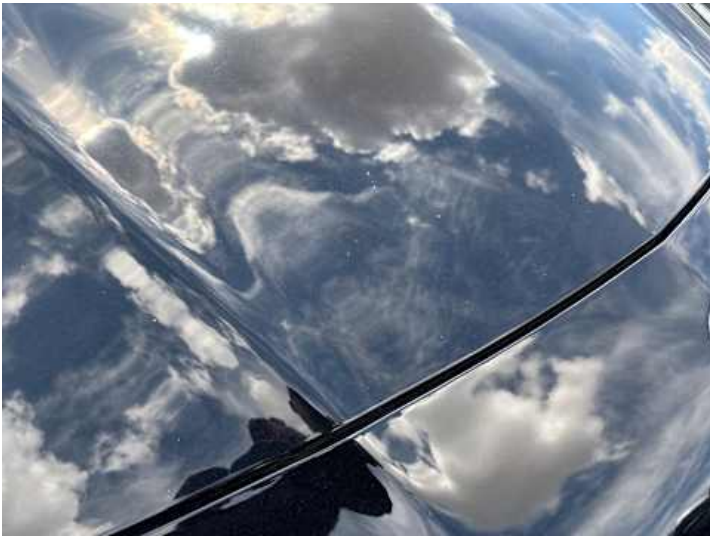
Motorhaube (Steinschlag)

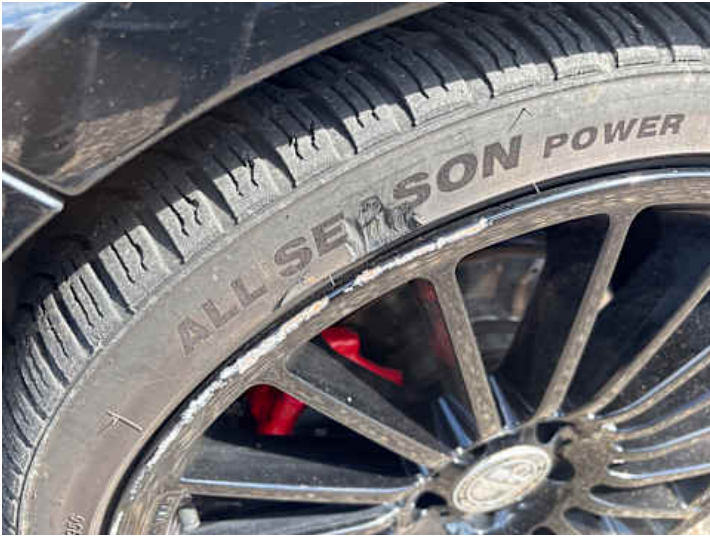
Rad (Kerben, Kratzer, Riss/Bruch)

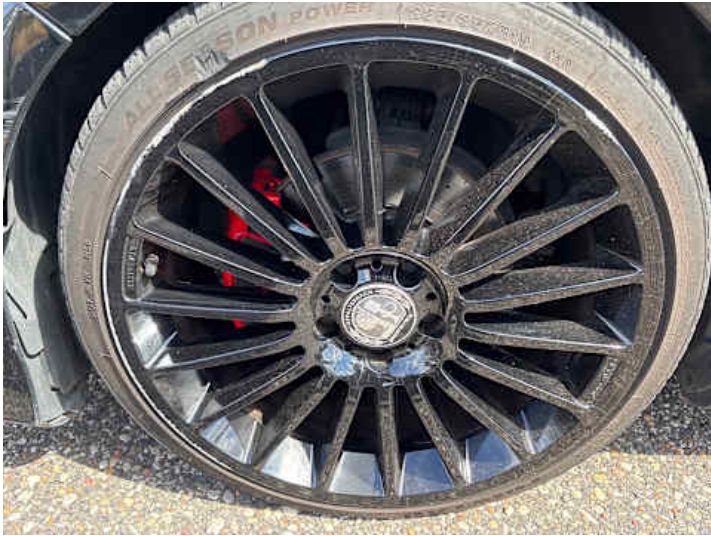
Rad (Kerben, Kratzer, Riss/Bruch)

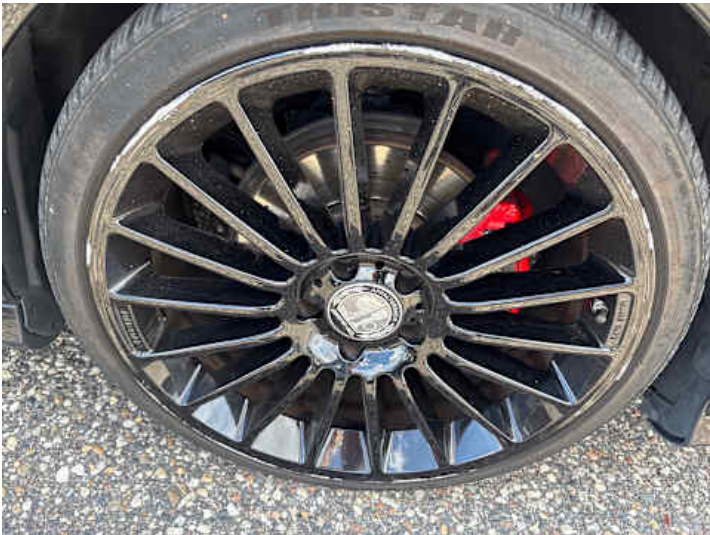
Rad (Kerben, Kratzer)

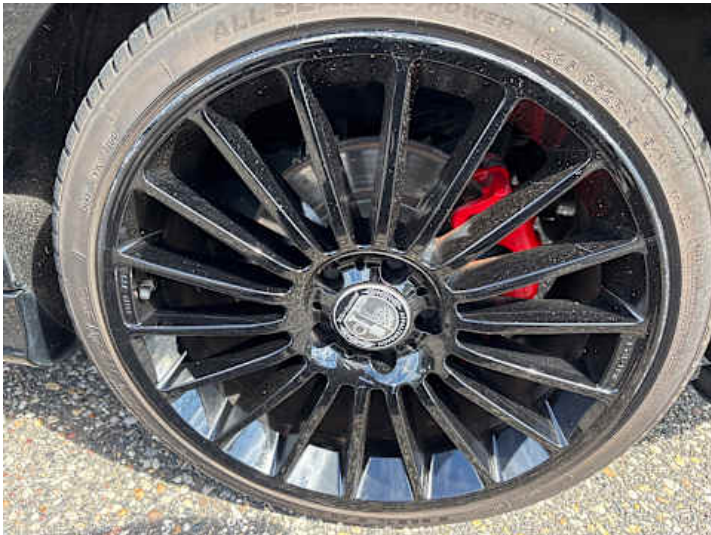
Rad (Kerben, Kratzer)

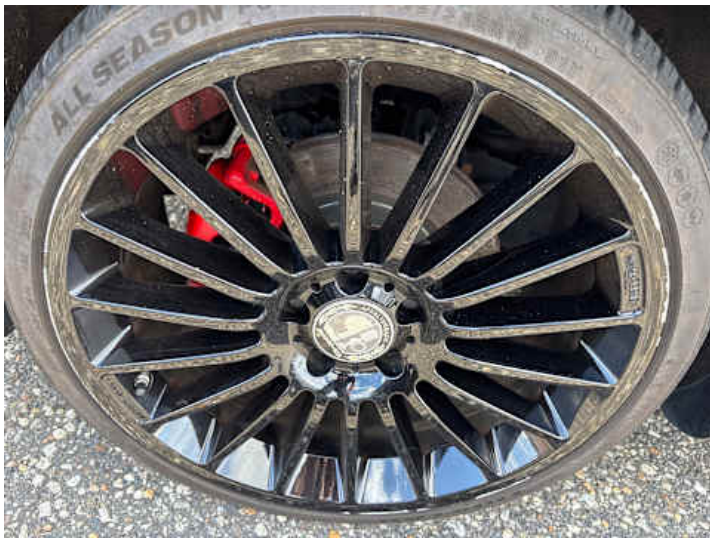
Rad (Kerben, Kratzer)

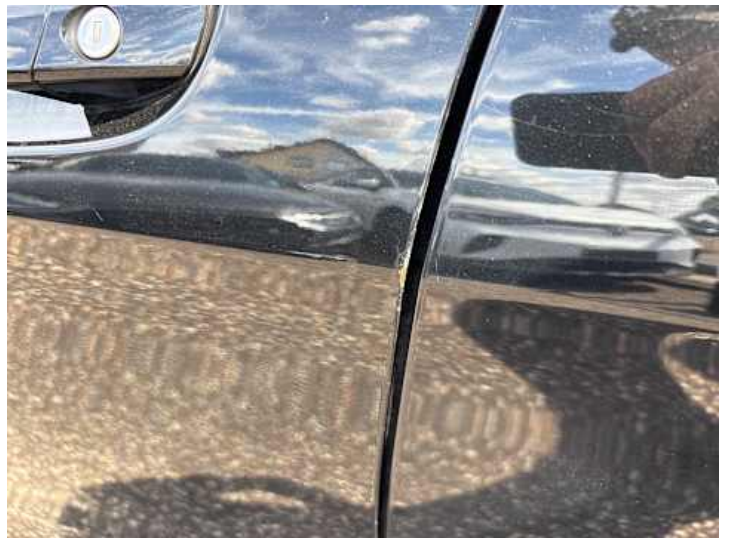
Fahrtür (Kratzer, Lackschaden, Rost)

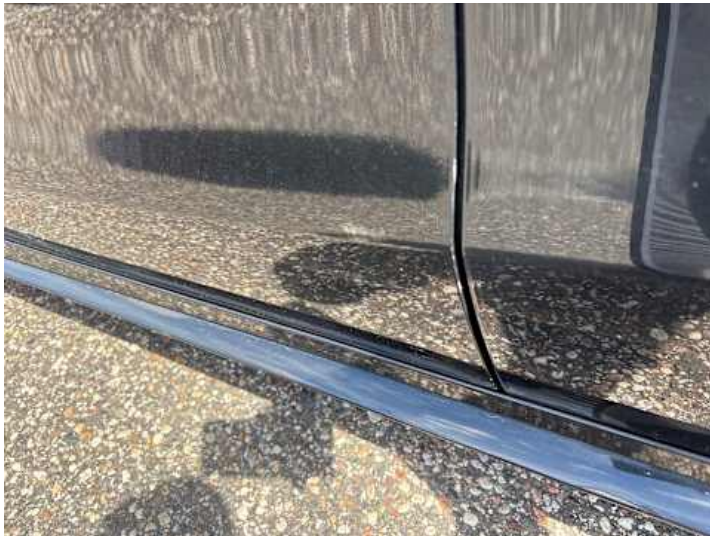
Fahrtür (Delle, Kratzer)

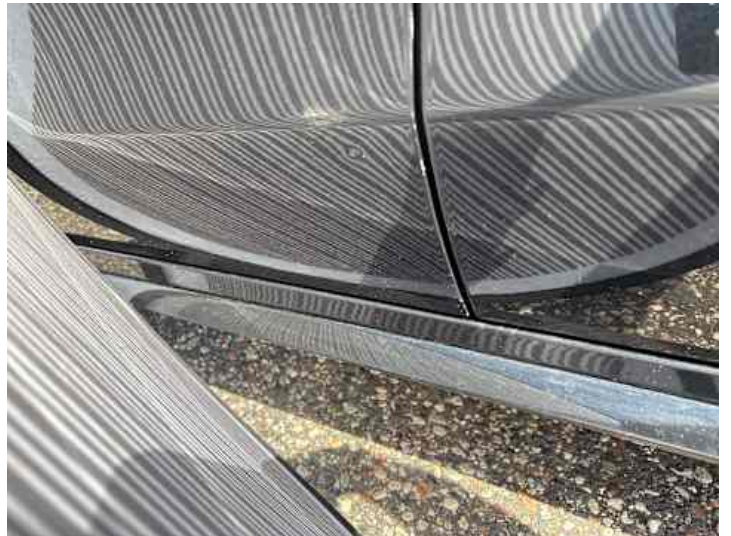
Fahrtür (Delle, Kratzer)

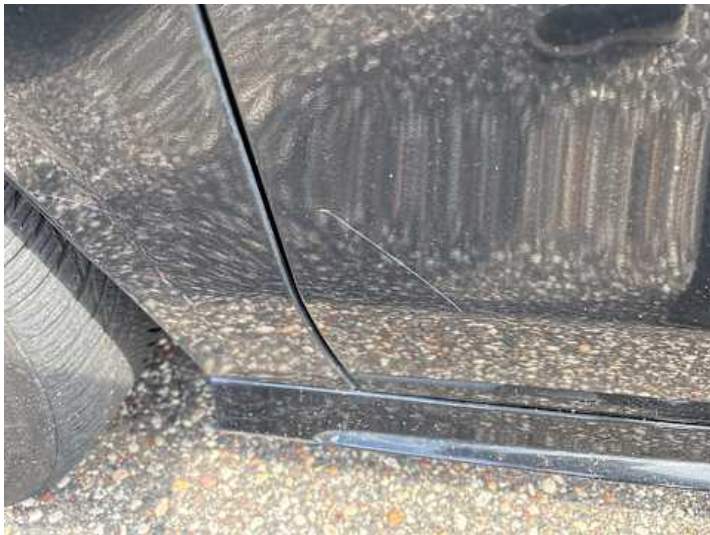
Fahrtür (Kratzer)

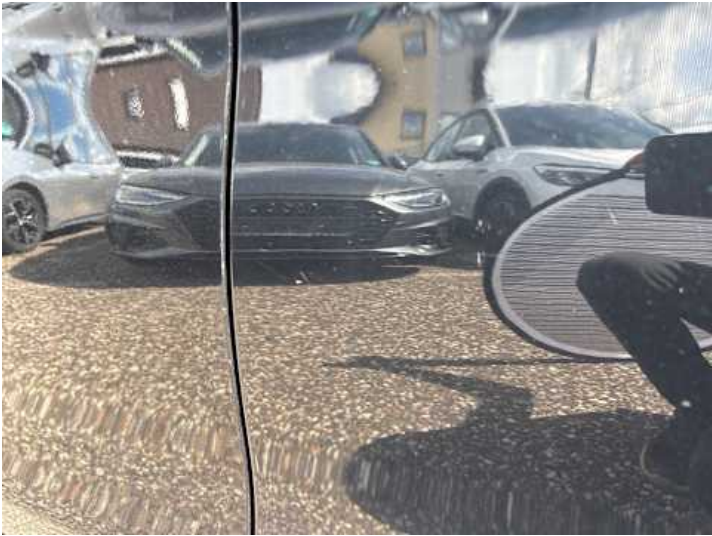
Türe hinten links (Kratzer)

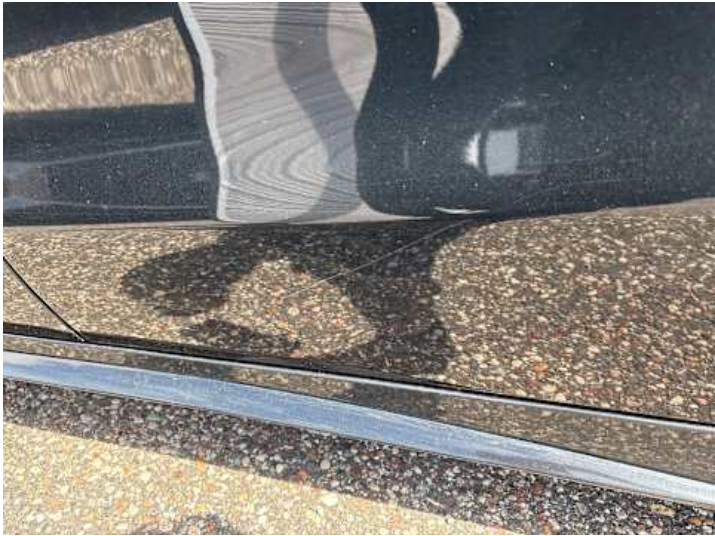
Türe hinten links (Kratzer)

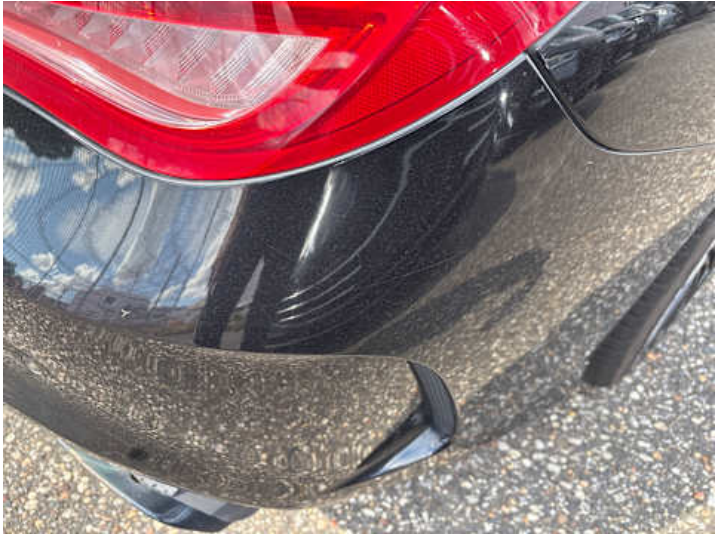
Stoßstange hinten (Kratzer)

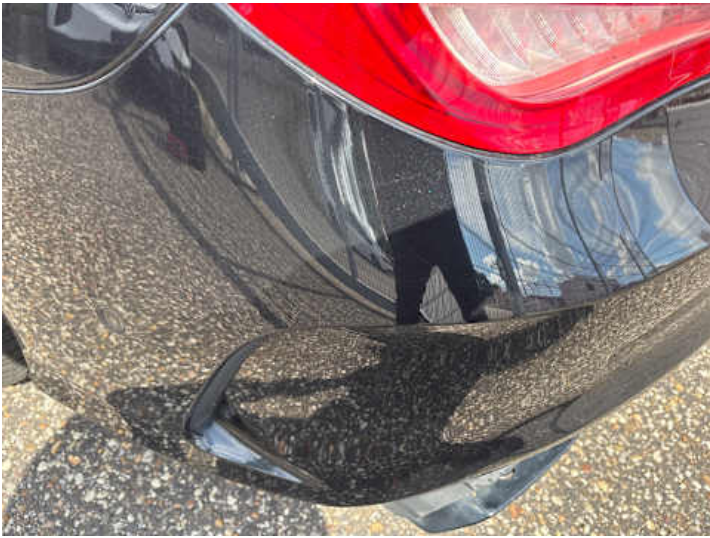
Stoßstange hinten (Kratzer)

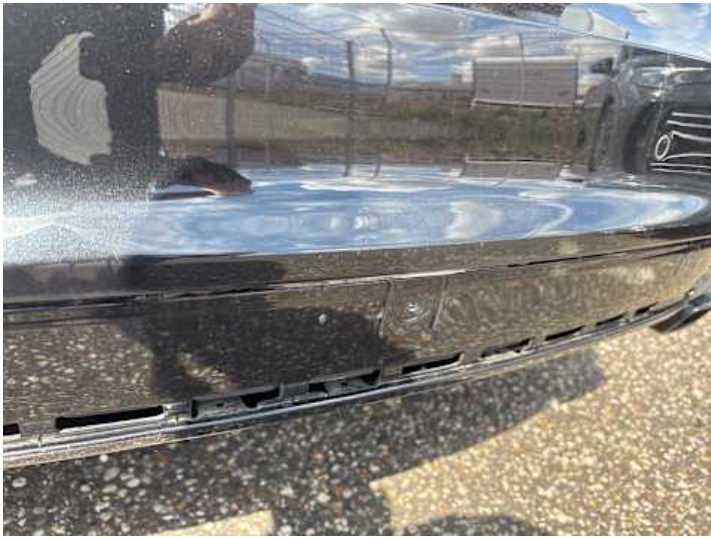
Stoßstange hinten (Kratzer)

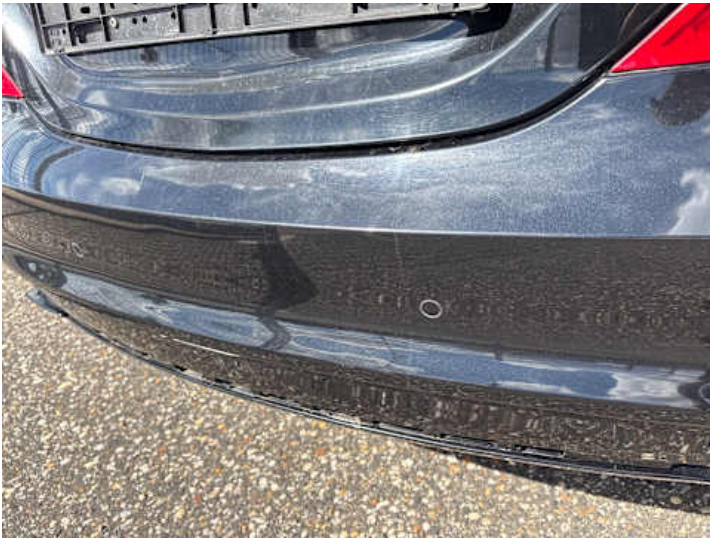
Stoßstange hinten (Kratzer)

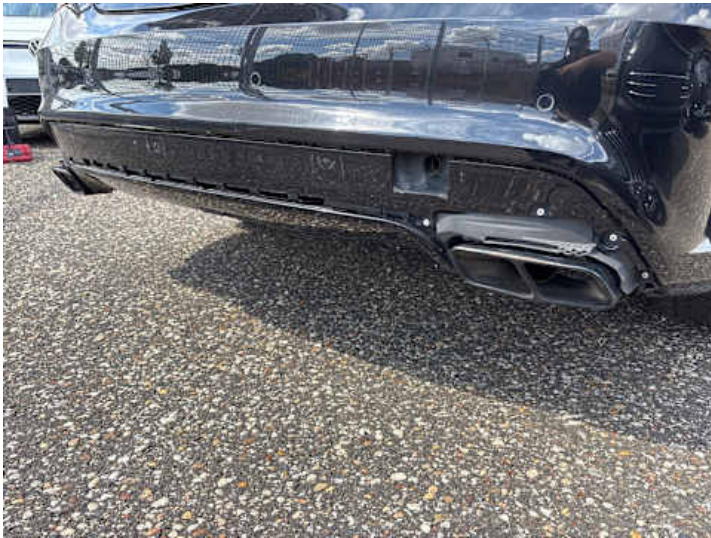
Stoßstange hinten (Riss/Bruch, Anderer Schaden): Fehlteil

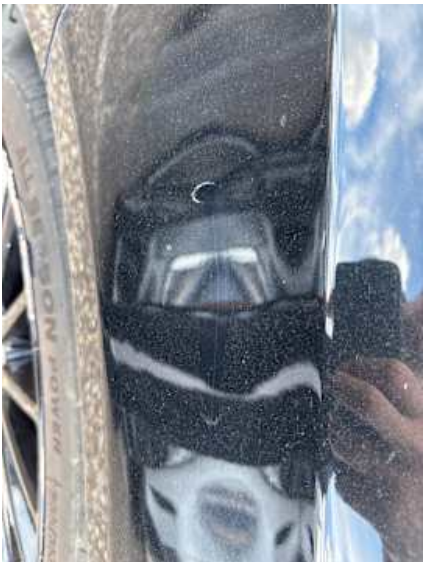
Kotflügel vorne links (Kratzer)

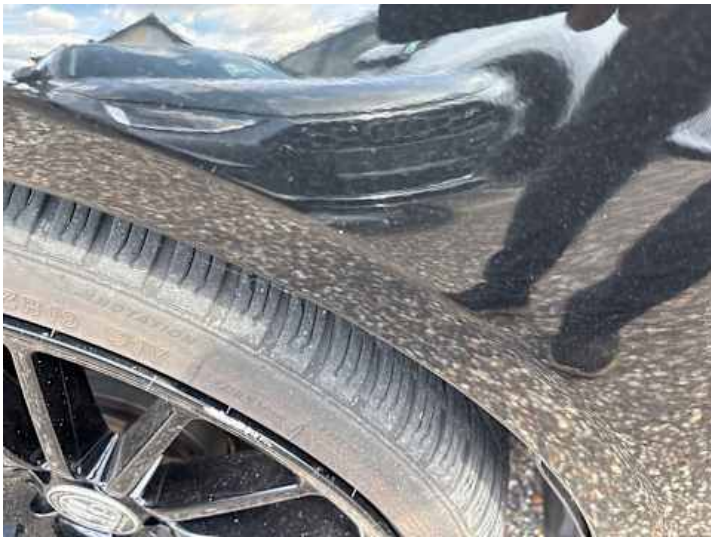
Kotflügel vorne links (Kratzer)

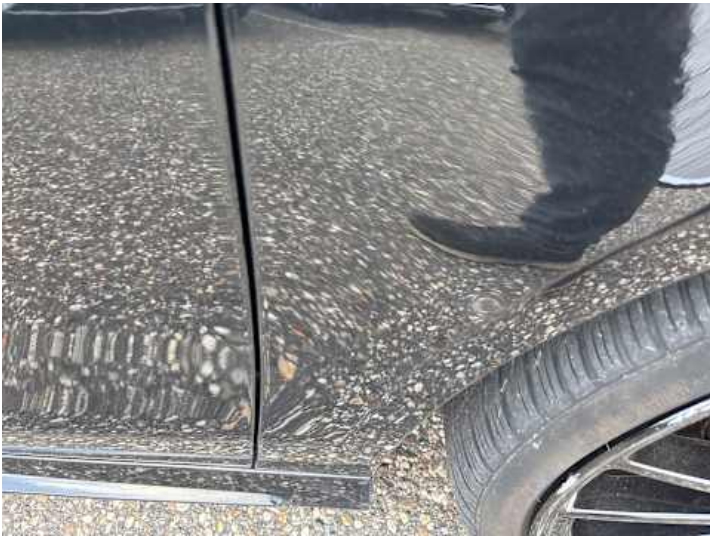
Kotflügel vorne rechts (Kratzer, Delle)

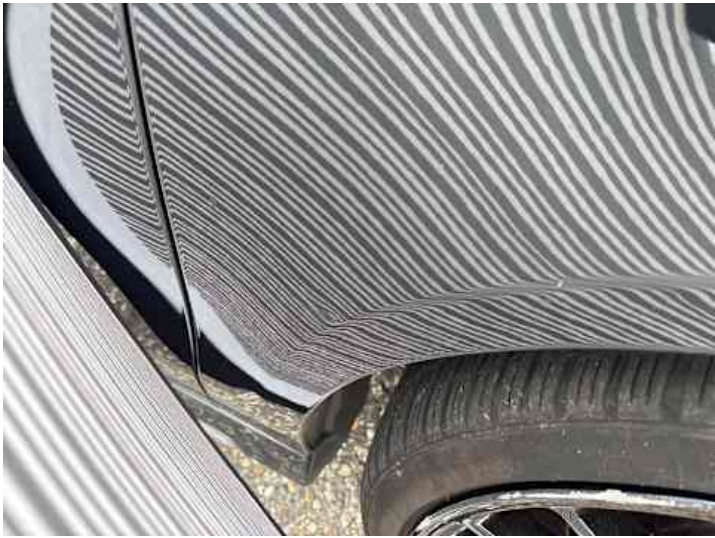
Kotflügel vorne rechts (Kratzer, Delle)

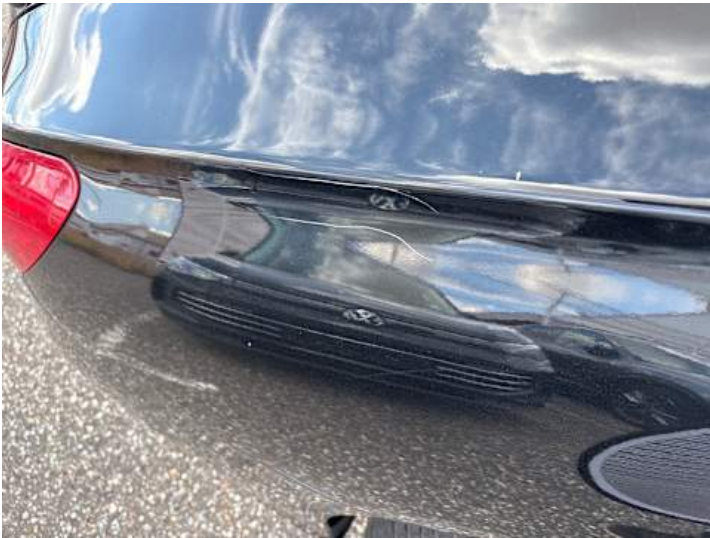
Seitenteil hinten rechts (Kratzer)

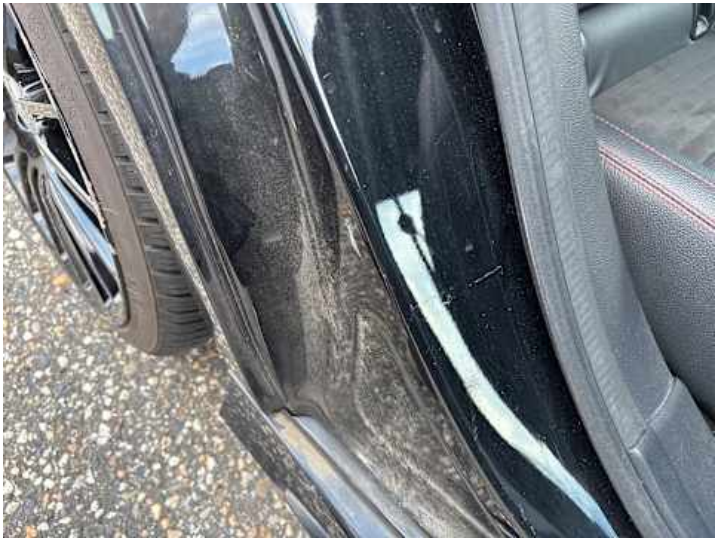
Seitenteil hinten rechts (Kratzer)

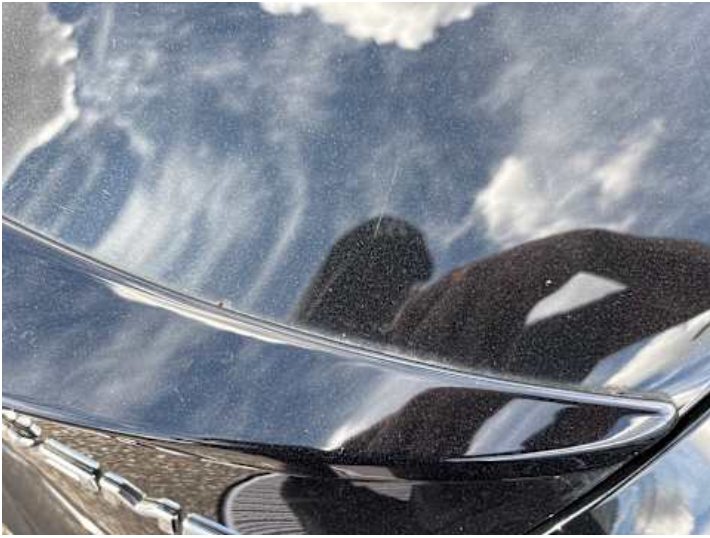
Heckklappe (Kratzer)

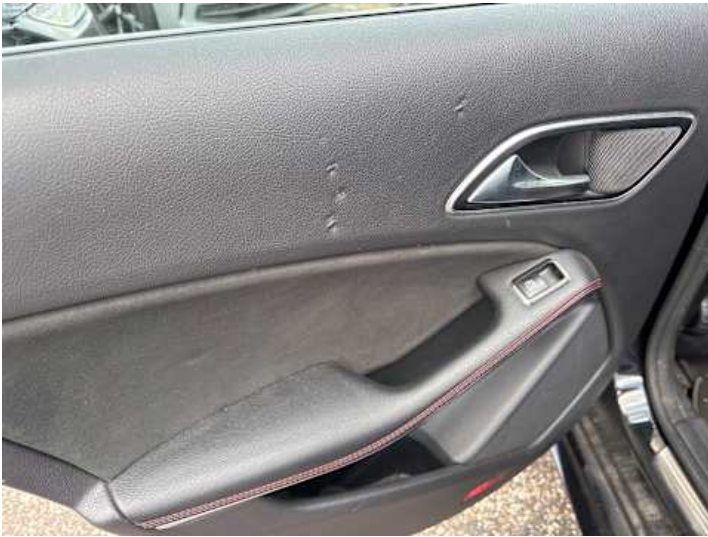
Innenraum (Kratzer, Diverse Schäden)

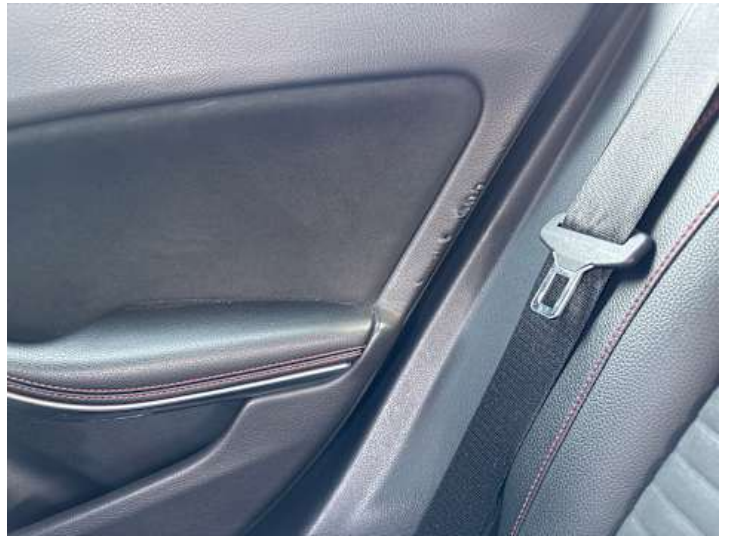
Innenraum (Kratzer, Diverse Schäden)

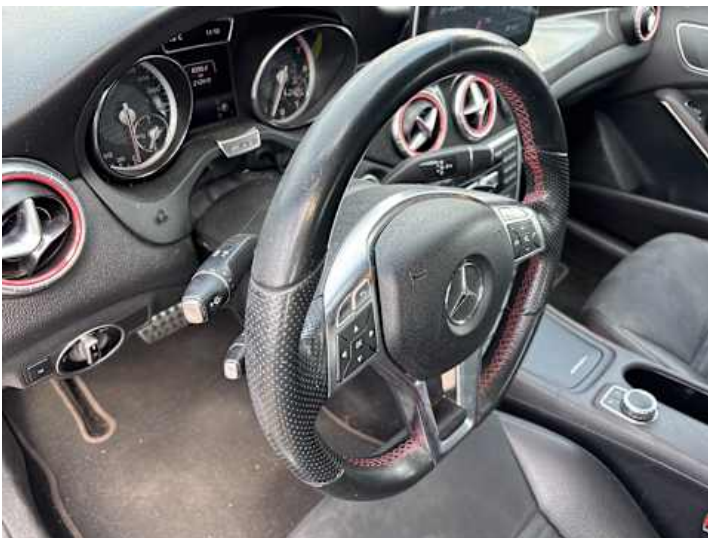
Innenraum (Diverse Schäden)

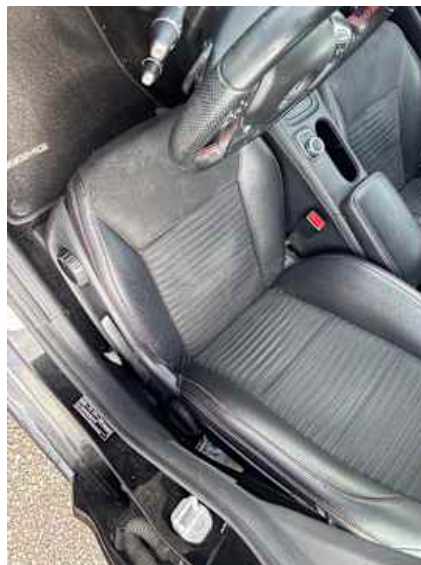
Innenraum (Diverse Schäden)

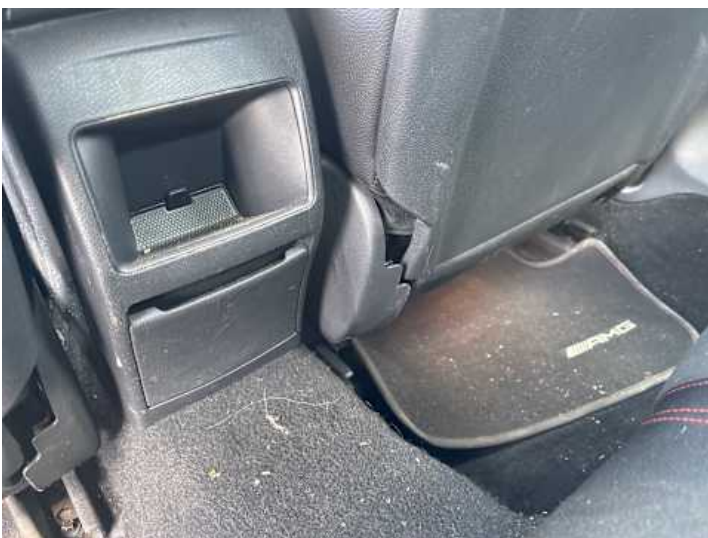
Innenraum (Verschmutzung, Diverse Schäden)

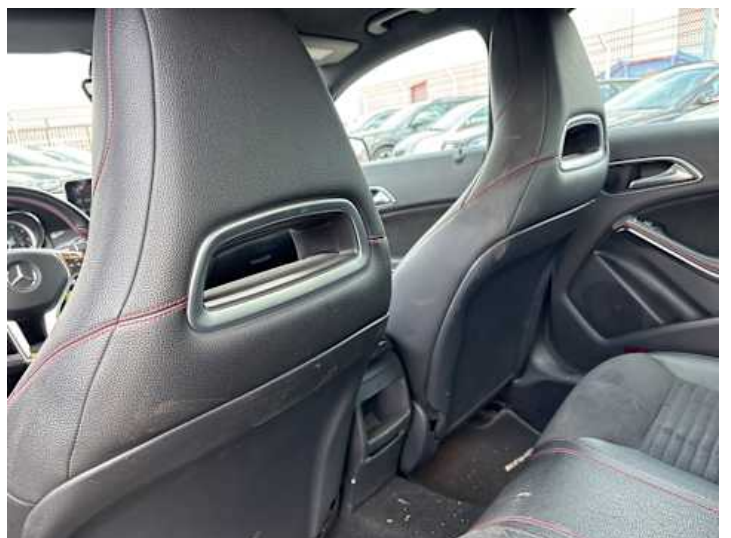
Innenraum (Verschmutzung, Diverse Schäden)

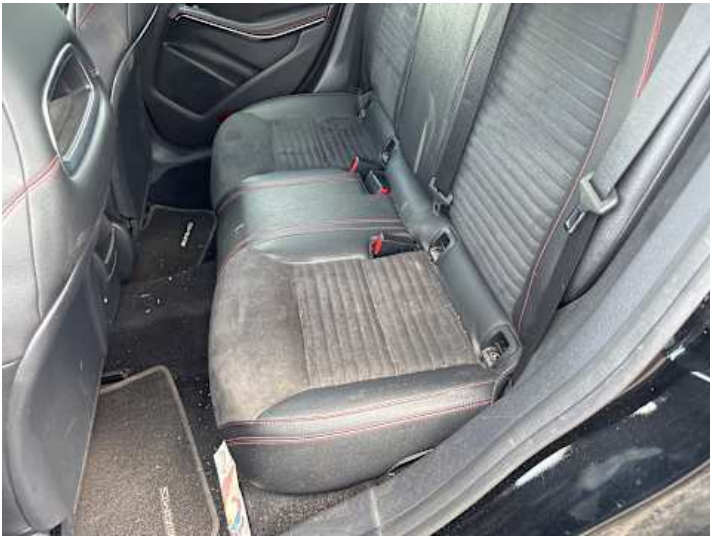
Innenraum (Verschmutzung, Diverse Schäden)

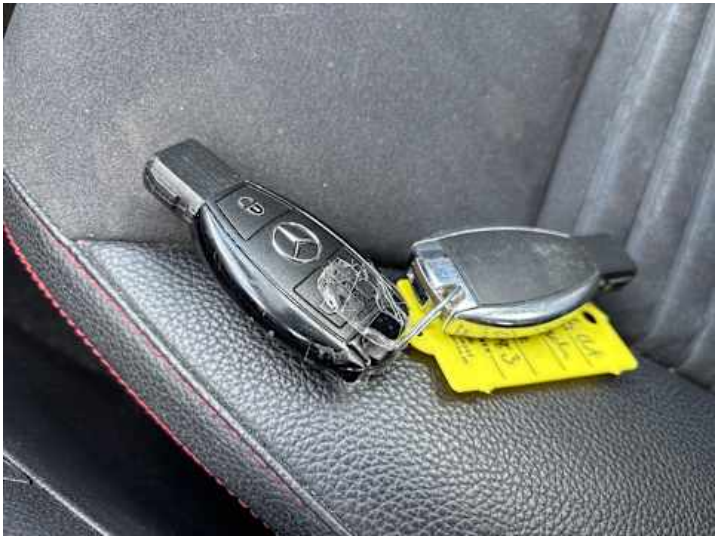
Innenraum (Riss/Bruch)

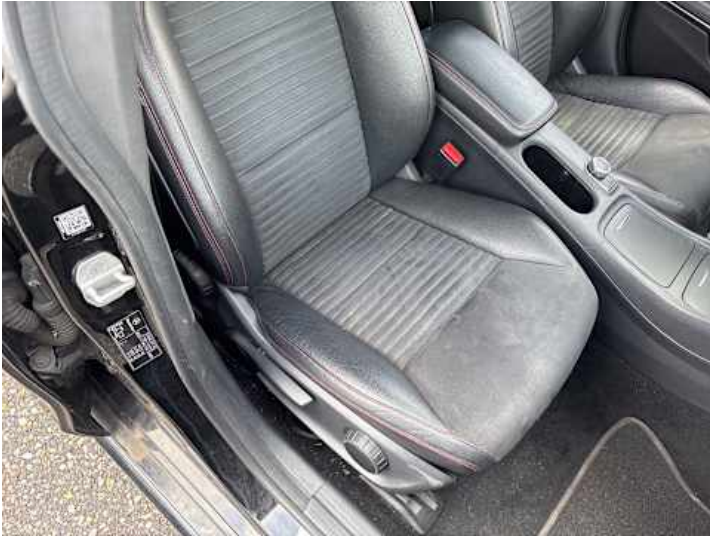
Innenraum (Diverse Schäden)

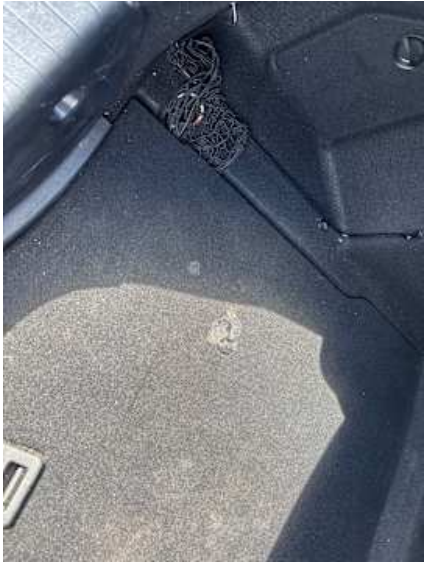
Innenraum (Diverse Schäden, Verschmutzung)
