## Volkswagen Golf Trendline BlueMotion

EZ 04/2009 | Kombi | Diesel | Schaltgetriebe | 284.513km  
Besteuerung: Differenzbesteuert (§24 UStG)  
Fahrzeugstandort: 41\*\*\*  
Fahrzeug aufgenommen am: 22.07.2026

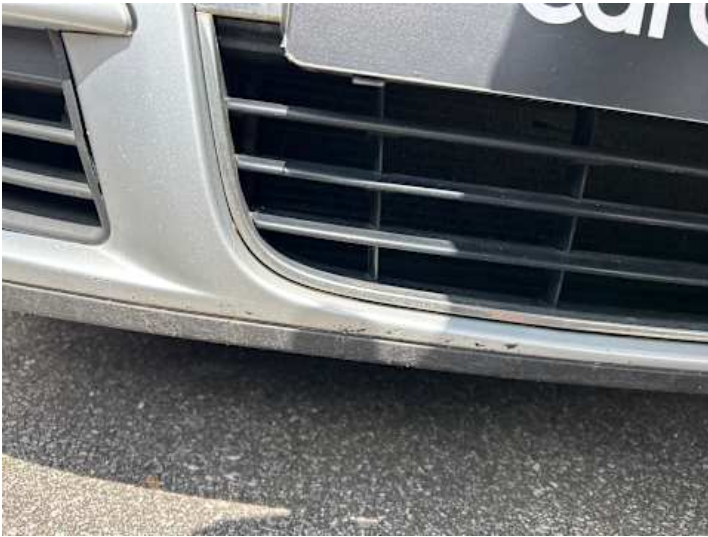
Stoßstange vorne (Kratzer)

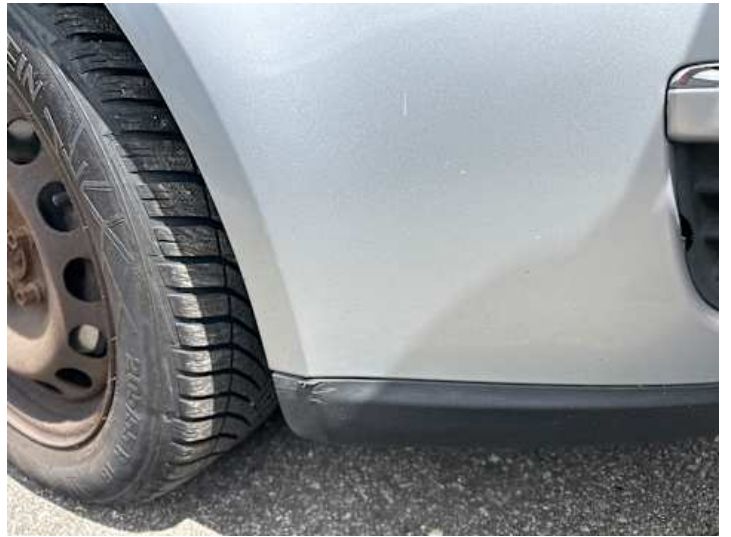
Stoßstange vorne (Kratzer)

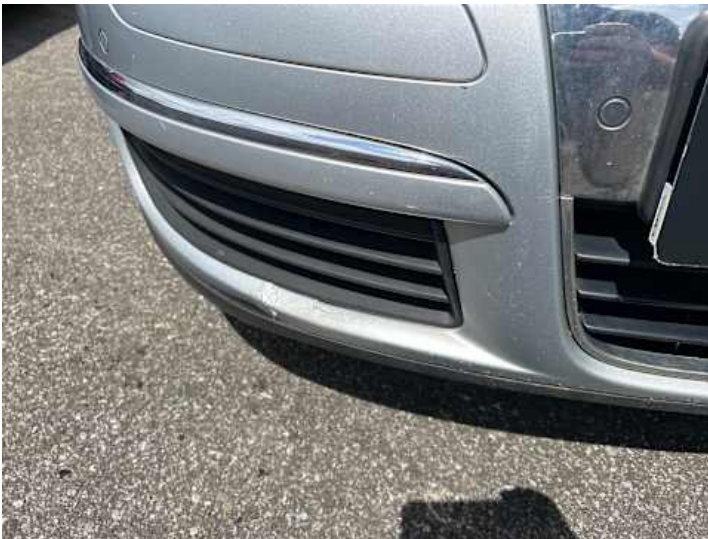
Stoßstange vorne (Verformung, Kratzer)

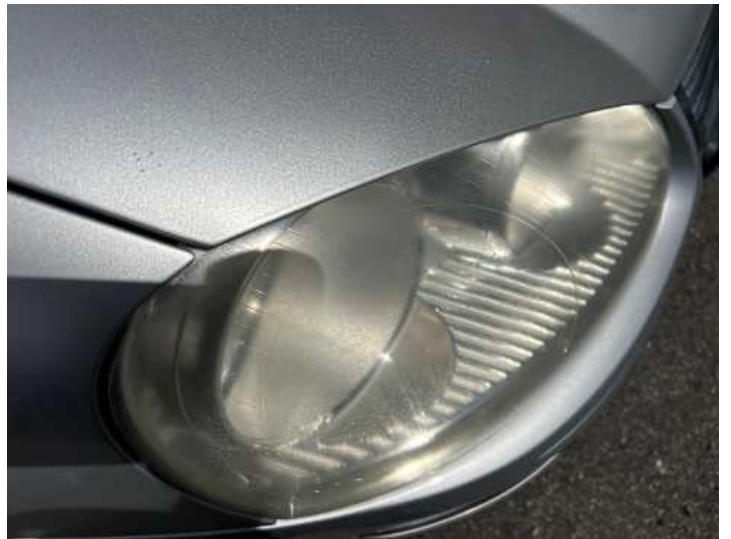
Scheinwerfer (rechts) (Blind)

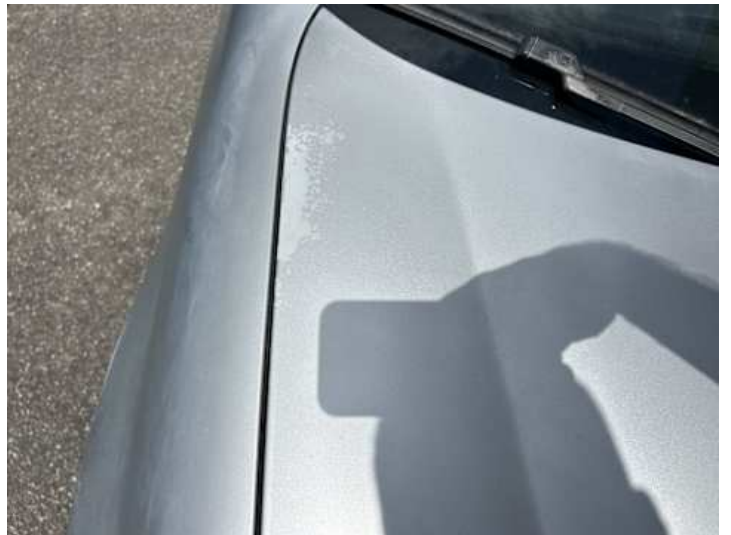
Motorhaube (Unsachgemäß instand gesetzt, Ausgeblichen/Matt)

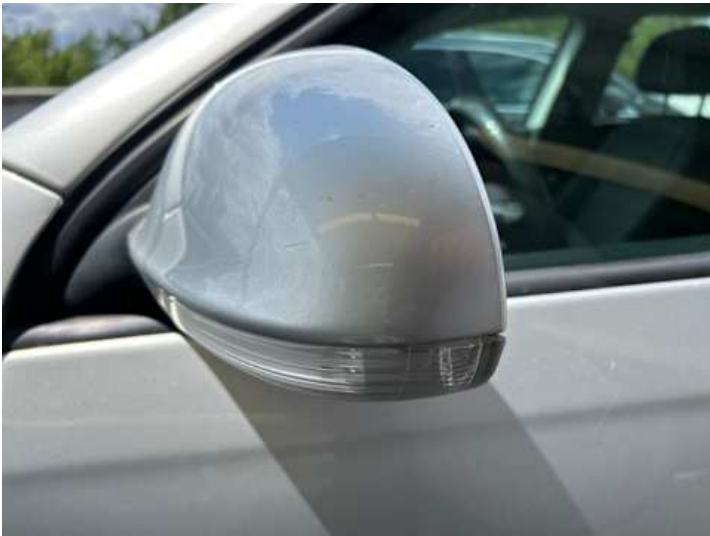
Fahrrertür (Kratzer)

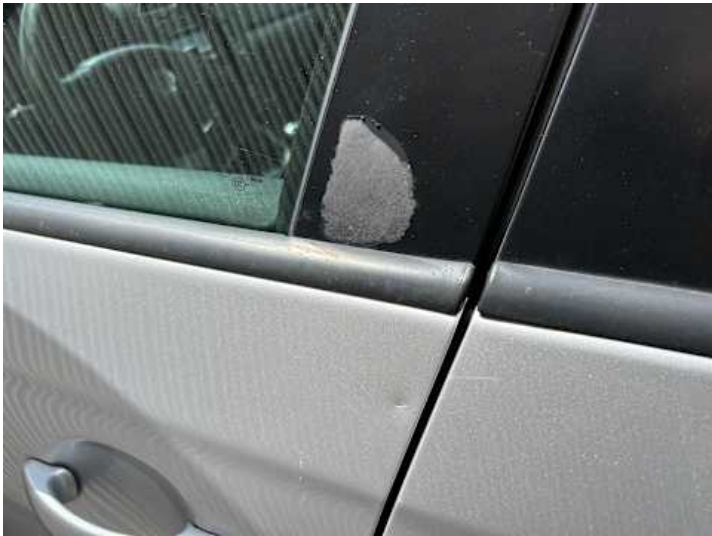
Fahrrertür (Lackschaden, Delle)

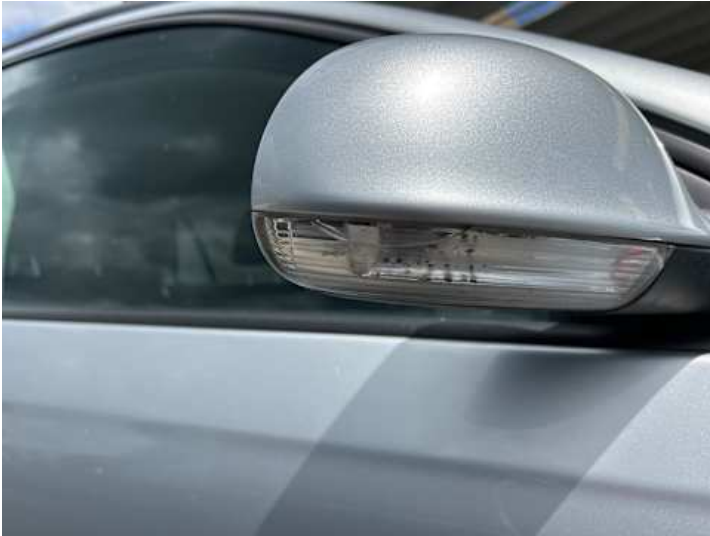
Beifahrertür (Riss/Bruch)

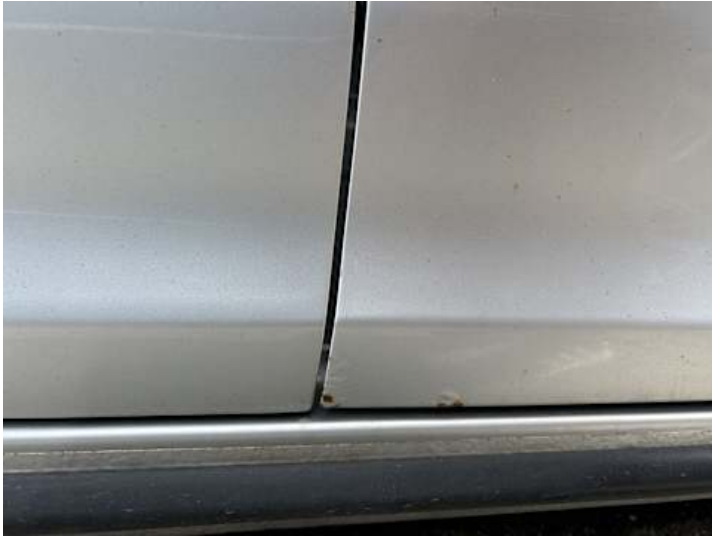
Beifahrertür (Rost)

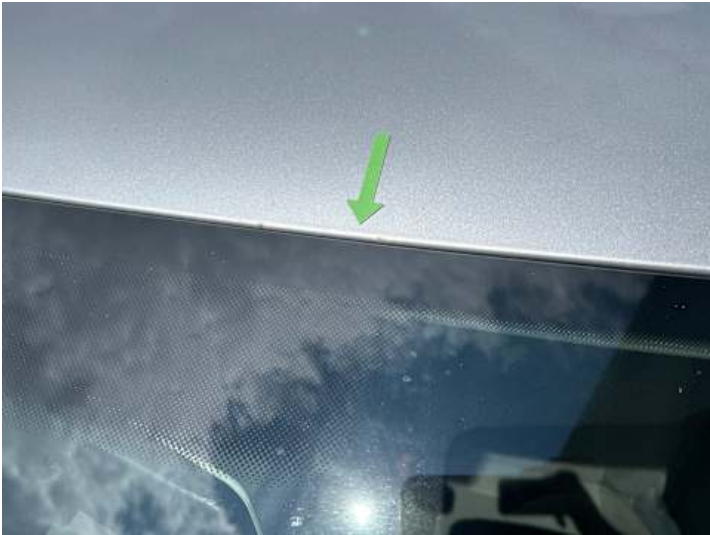
Dach (Steinschlag)

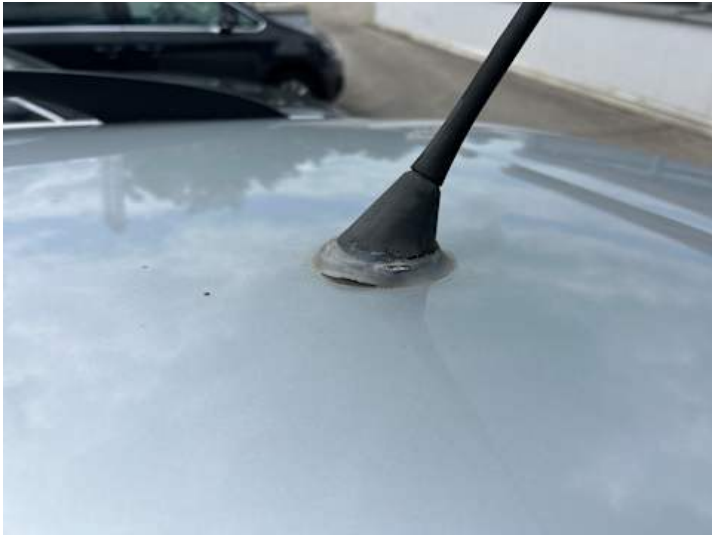
Dach (Riss/Bruch)

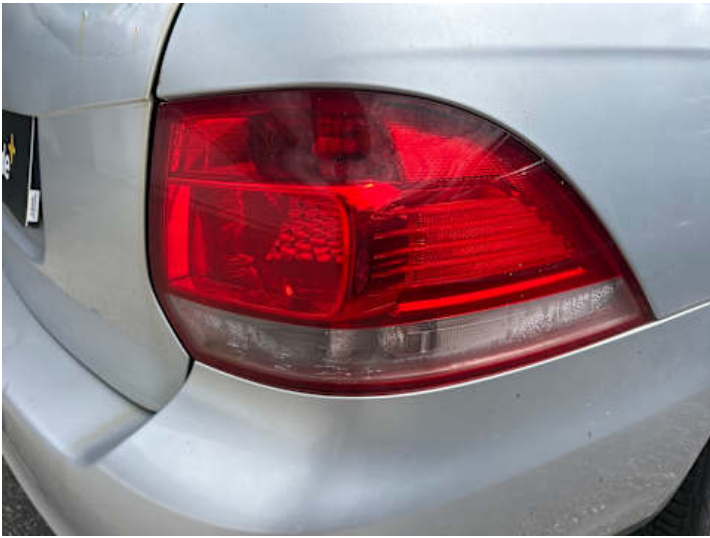
Rücklicht (rechts) (Undicht, Riss/Bruch)

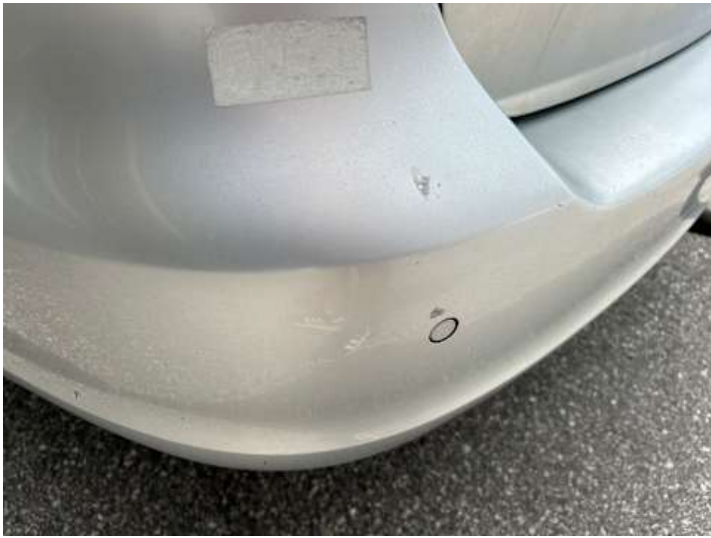
Stoßstange hinten (Kratzer)

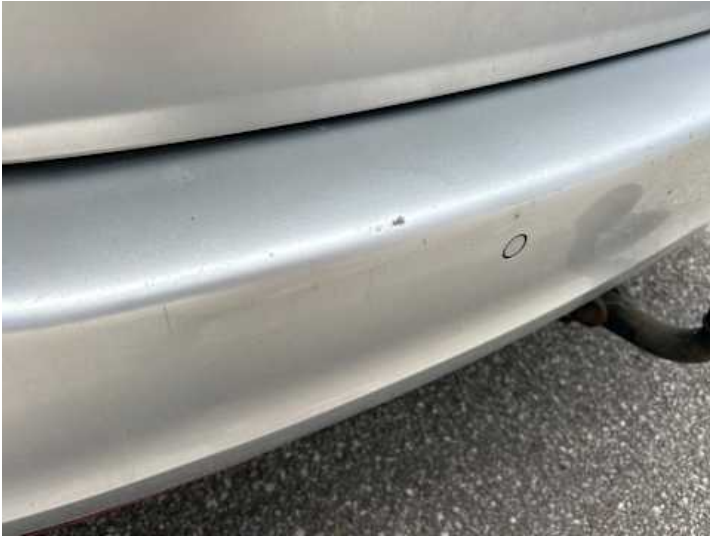
Stoßstange hinten (Kratzer)

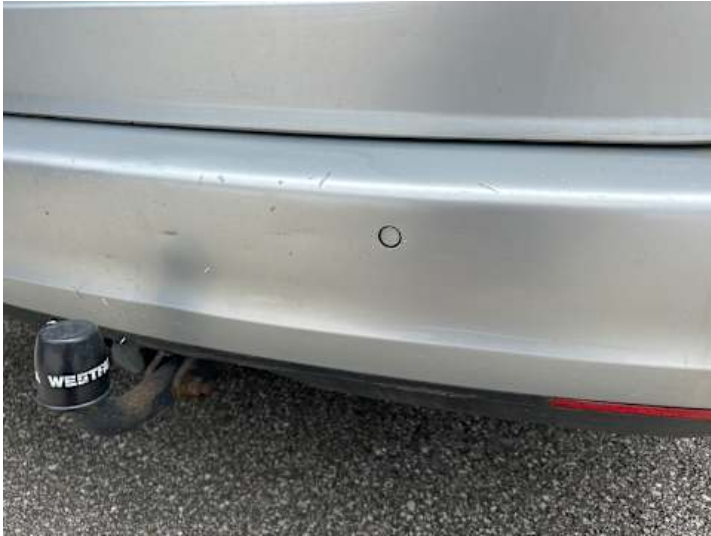
Stoßstange hinten (Kratzer)

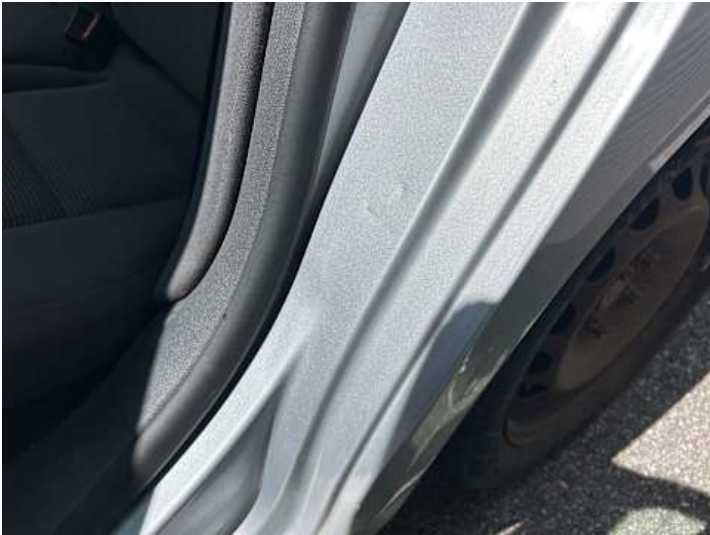
Schweller links (Lackschaden, Delle)

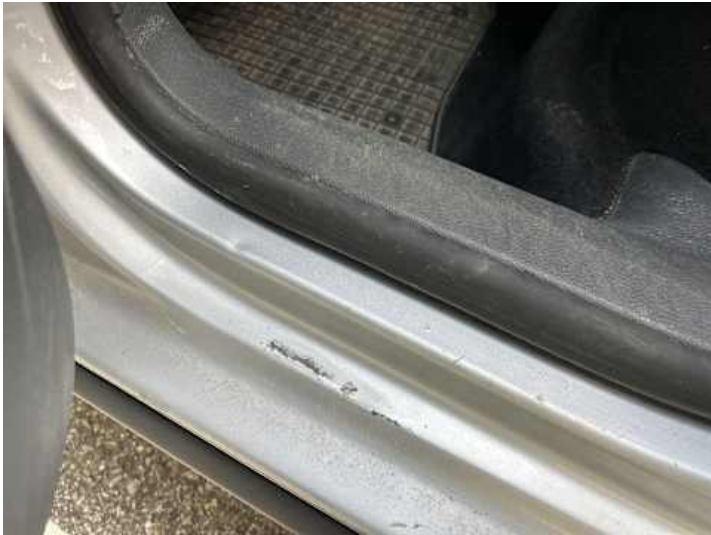
Schweller links (Lackschaden, Delle)

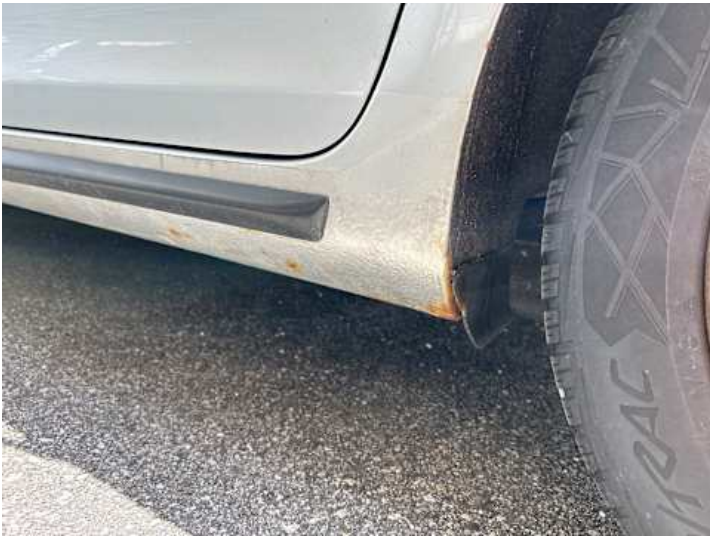
Schweller links (Rost)

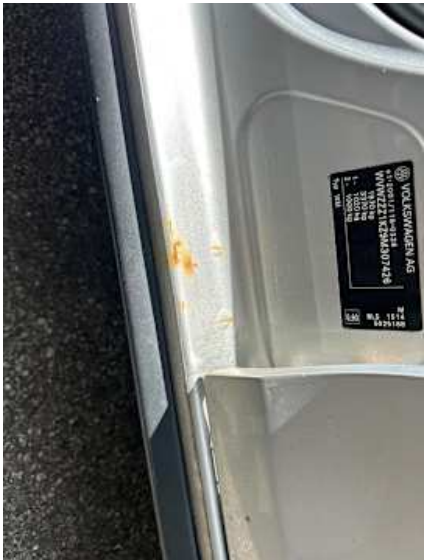
Schweller links (Rost)

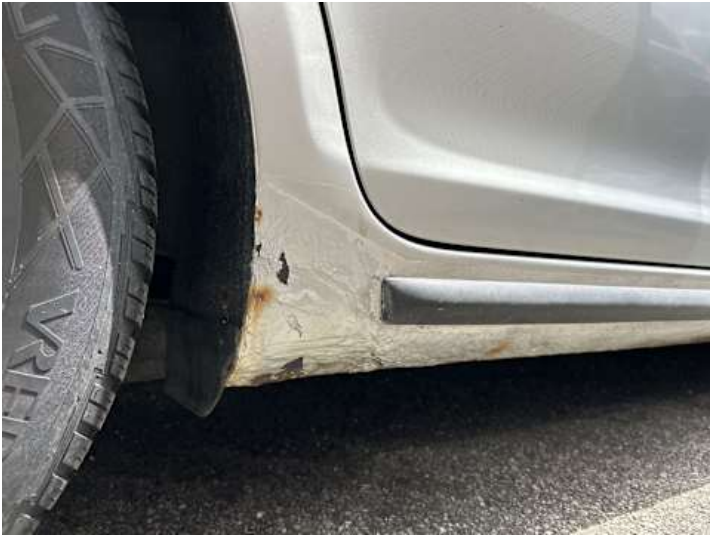
Schweller rechts (Rost)

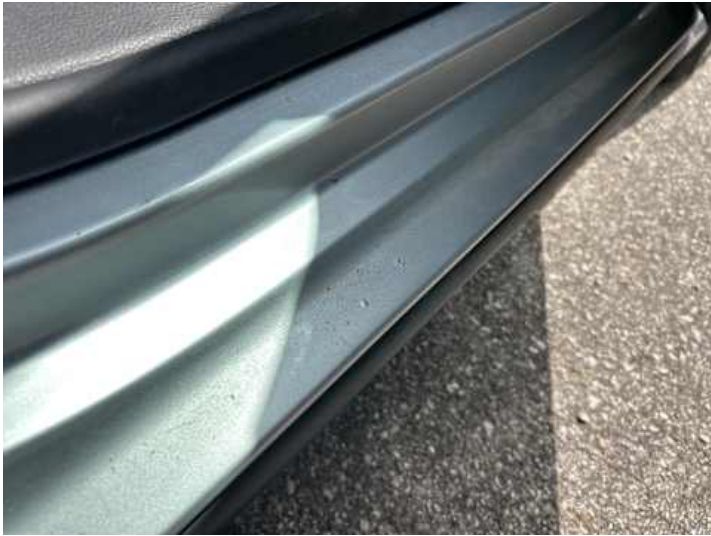
Schweller rechts (Rost)

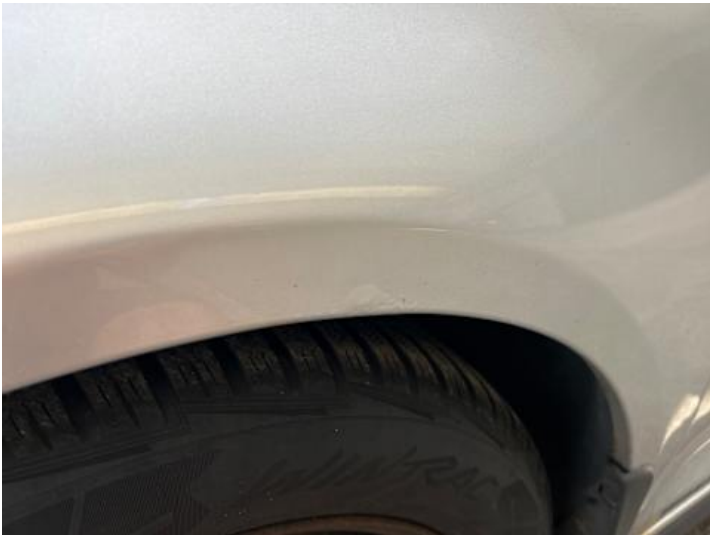
Kotflügel vorne links (Rost)

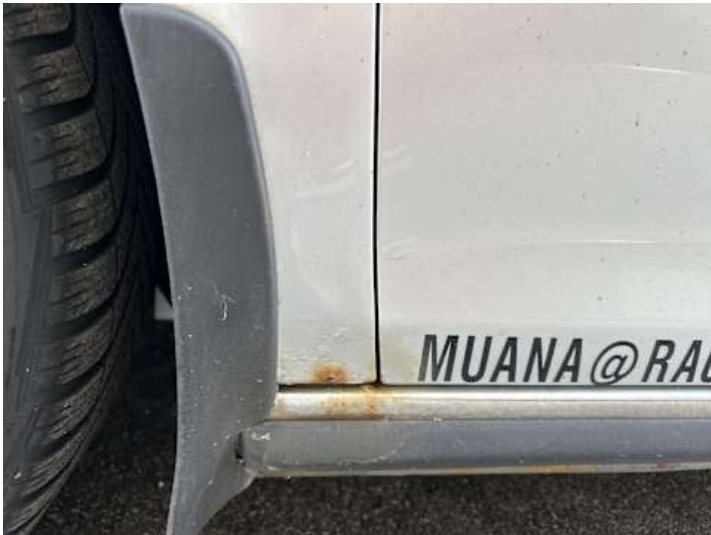
Kotflügel vorne links (Rost)

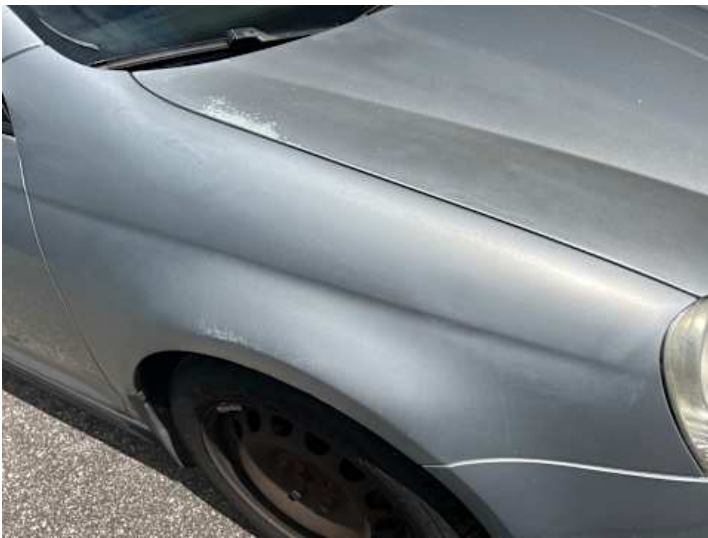
Kotflügel vorne rechts (Ausgeblichen/Matt, Unsachgemäß instand gesetzt)

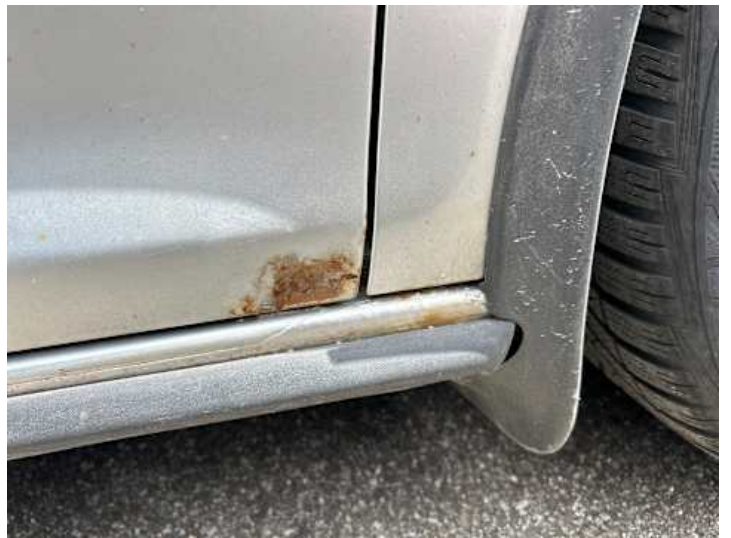
Kotflügel vorne rechts (Rost)

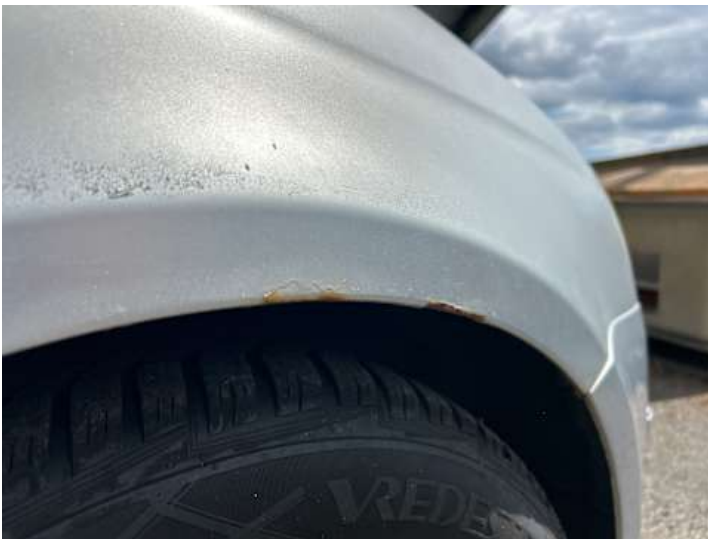
Kotflügel vorne rechts (Rost)

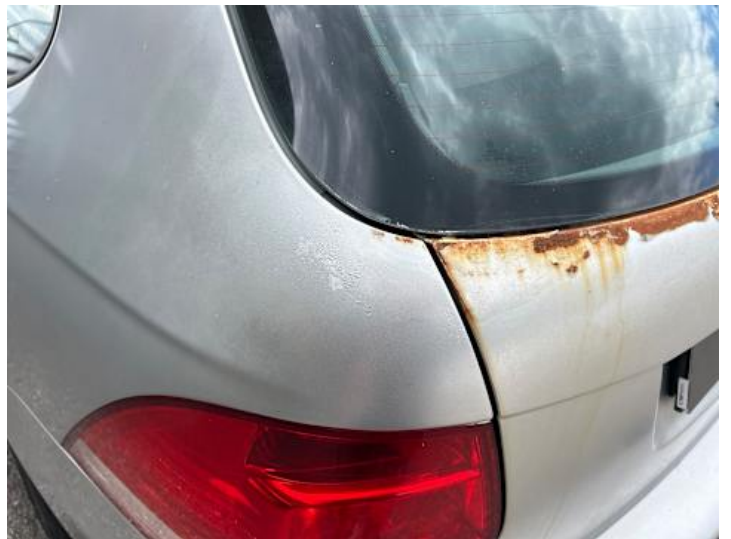
| Fahrzeugteil | Lackschichtdicke (in µm) | Fahrzeugteil | Lackschichtdicke (in µm) |
|---|---|---|---|
| Seitenteil hinten links | 270 | Seitenteil hinten rechts | 230 |

Seitenteil hinten links (Unsachgemäß instand gesetzt, Ausgeblichen/Matt, Rost)

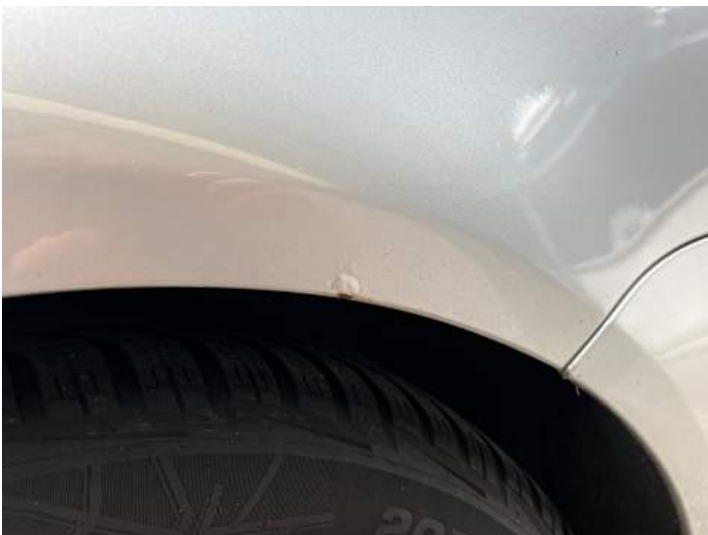
Seitenteil hinten links (Rost)

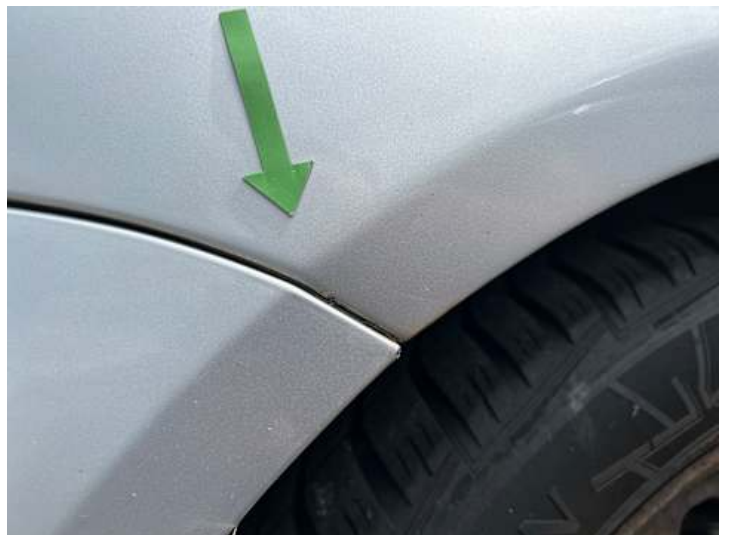
Seitenteil hinten rechts (Rost)

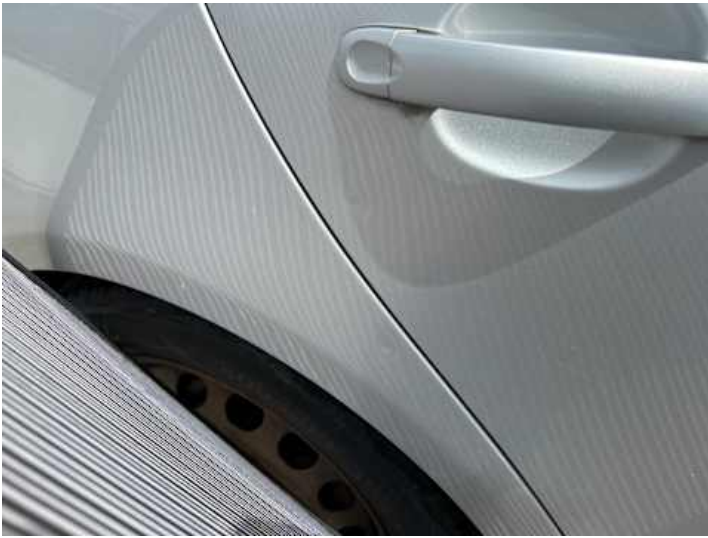
Seitenteil hinten rechts (Delle)

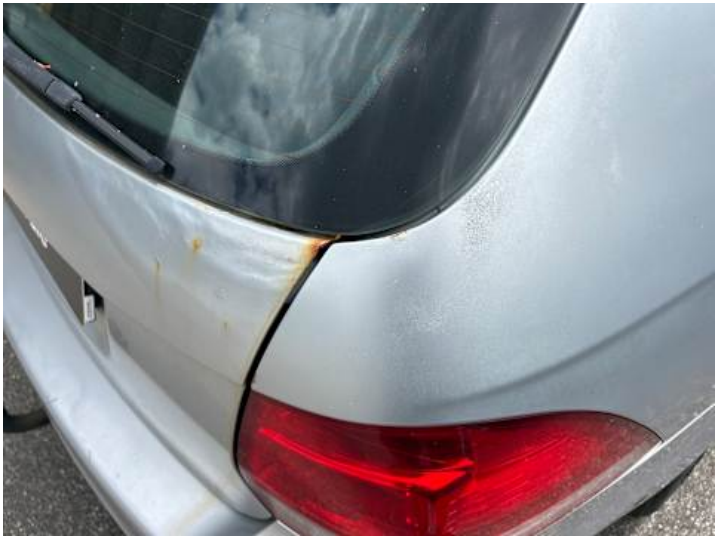
Seitenteil hinten rechts (Unsachgemäß instand gesetzt, Ausgeblichen/Matt, Rost)

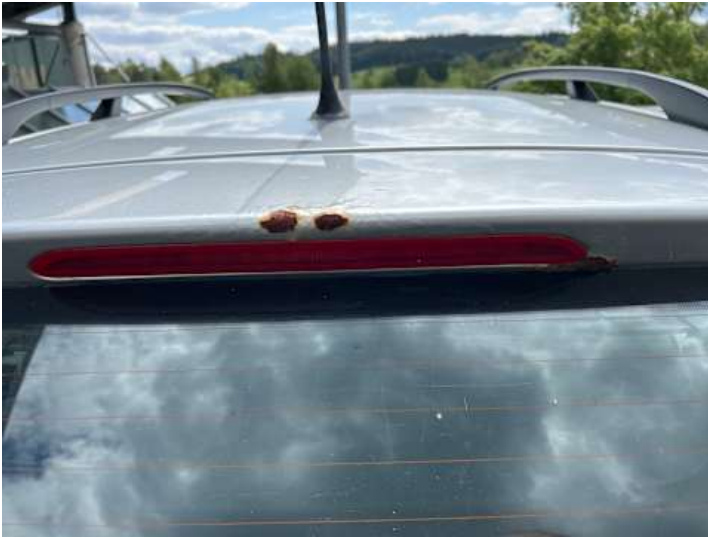
Heckklappe (Rost)

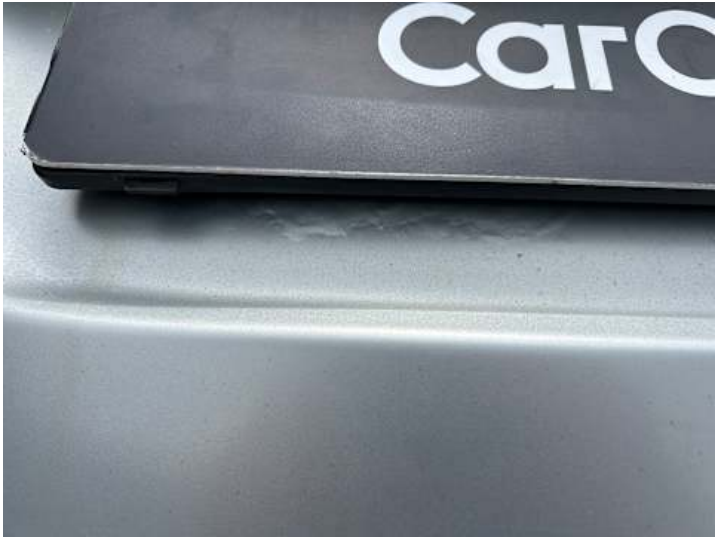
| Fahrzeugteil | Lackschichtdicke (in µm) | Fahrzeugteil | Lackschichtdicke (in µm) |
|---|---|---|---|
| Motorhaube | 215 | Heckklappe | 360 |

Heckklappe (Rost, Ausgeblichen/Matt, Unsachgemäß instand gesetzt)

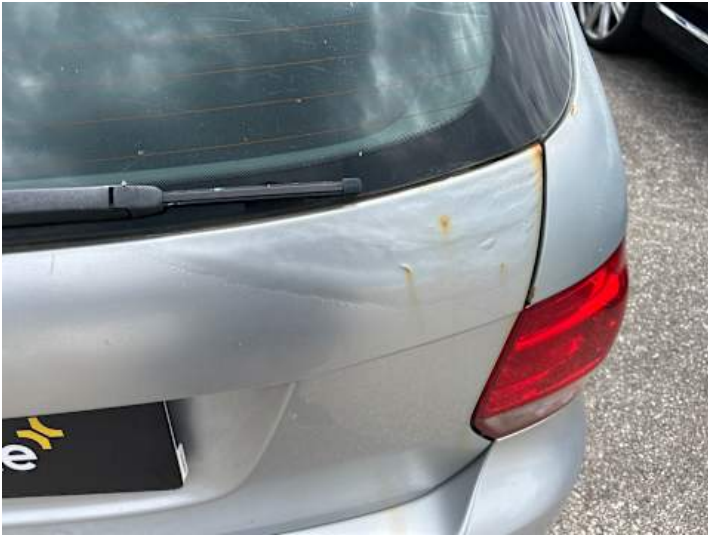
Heckklappe (Rost, Ausgeblichen/Matt, Unsachgemäß instand gesetzt)

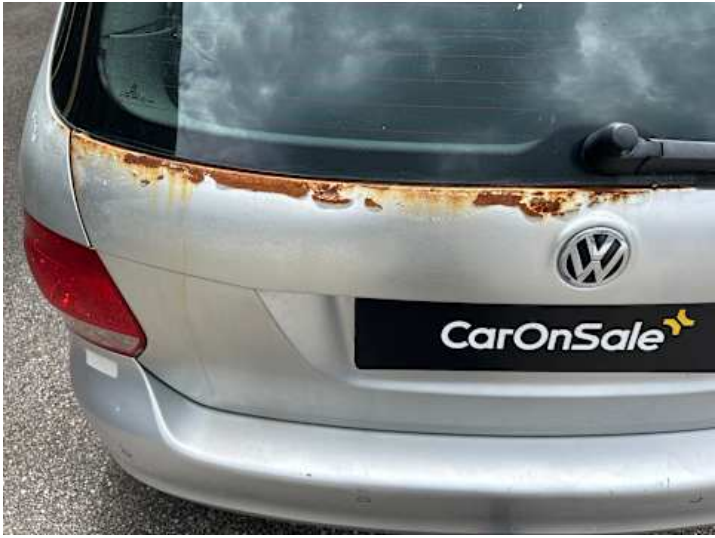
Heckklappe (Rost, Ausgeblichen/Matt, Unsachgemäß instand gesetzt)

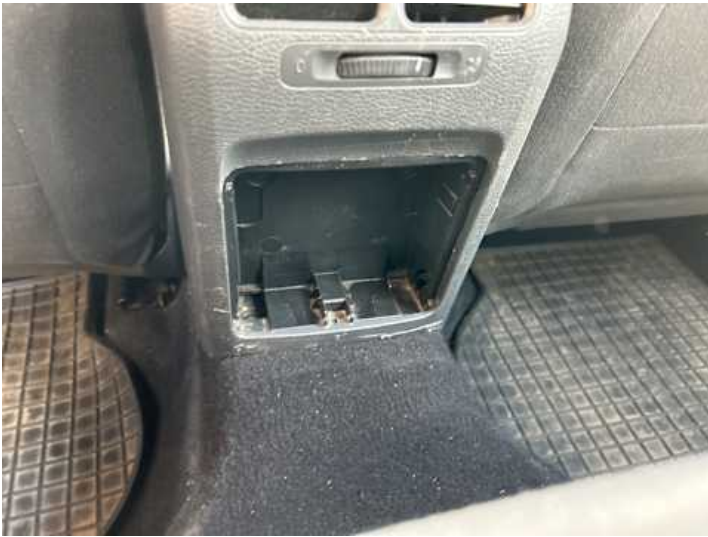
Innenraum (Riss/Bruch)

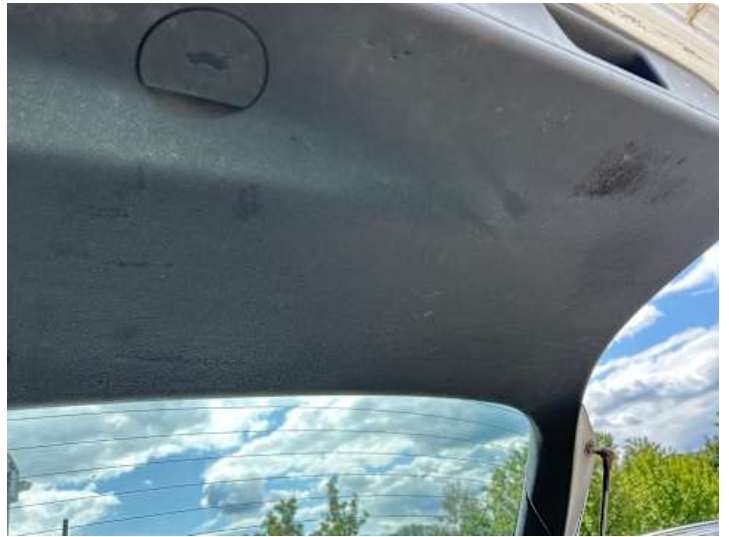
Innenraum (Kratzer)

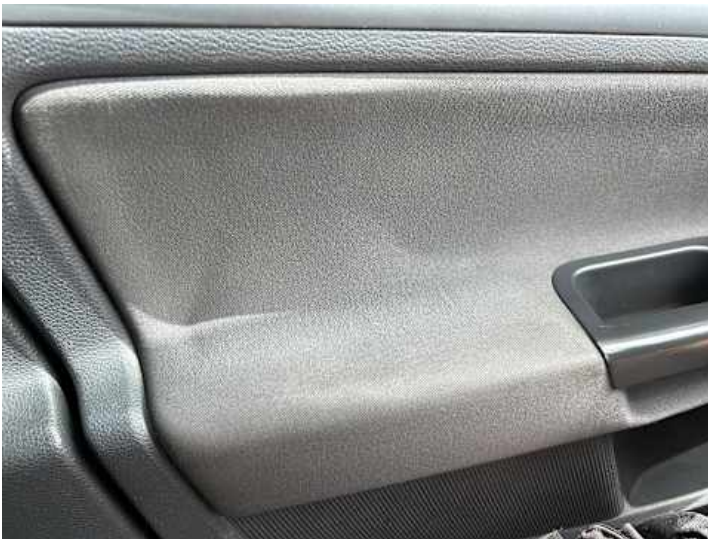
Innenraum (Verschleiß)

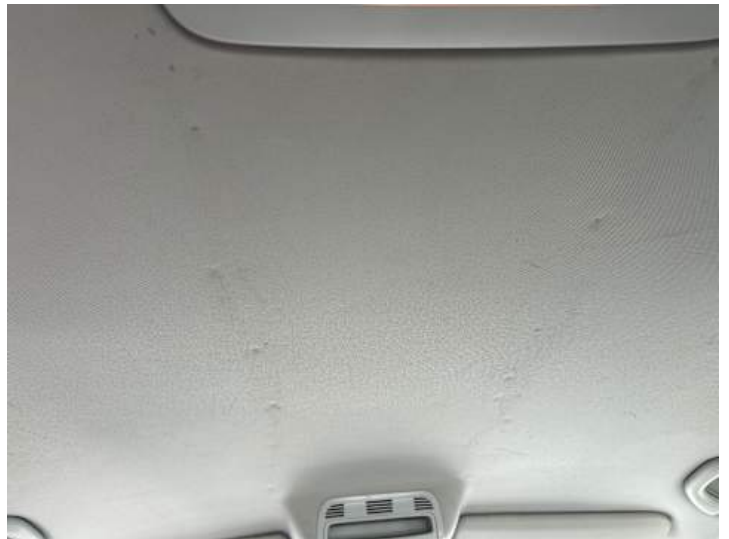
Innenraum (Verschleiß)

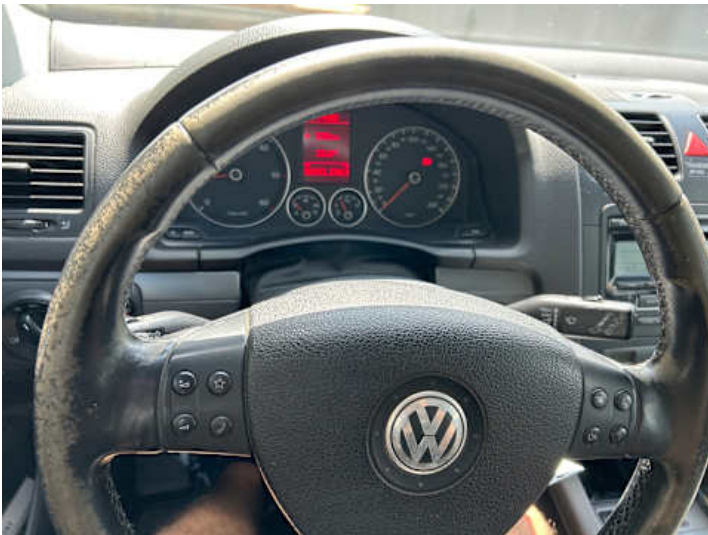
Innenraum (Verschleiß)

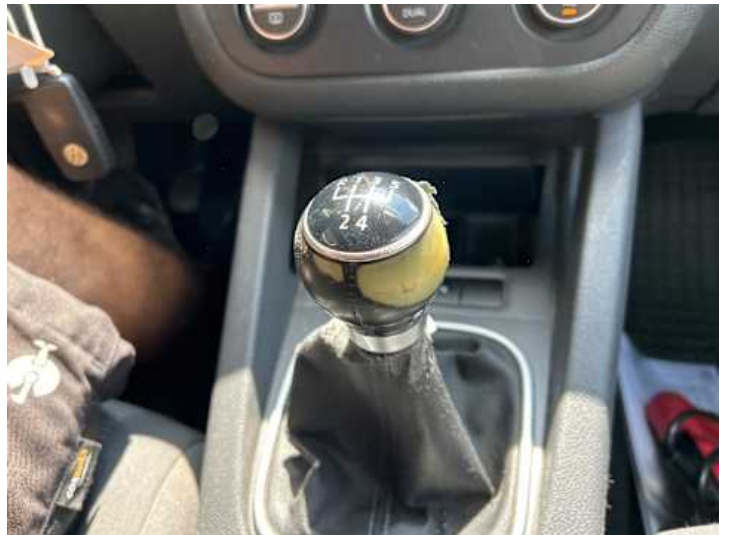
Innenraum (Verschleiß)

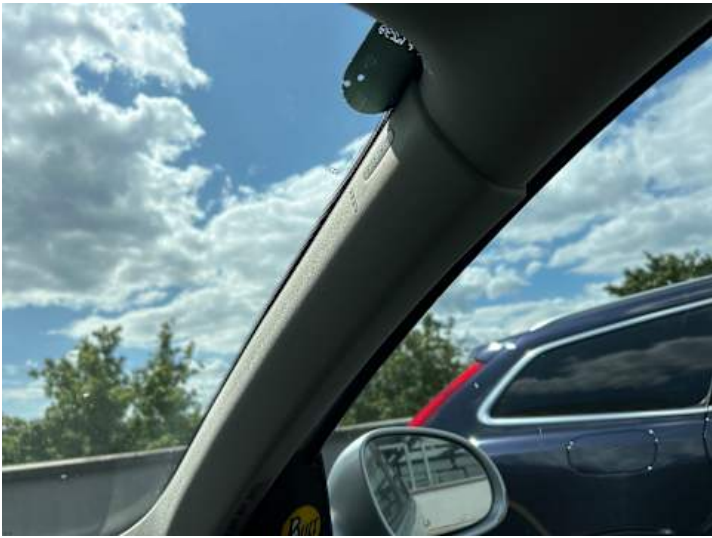
Innenraum (Brandloch)

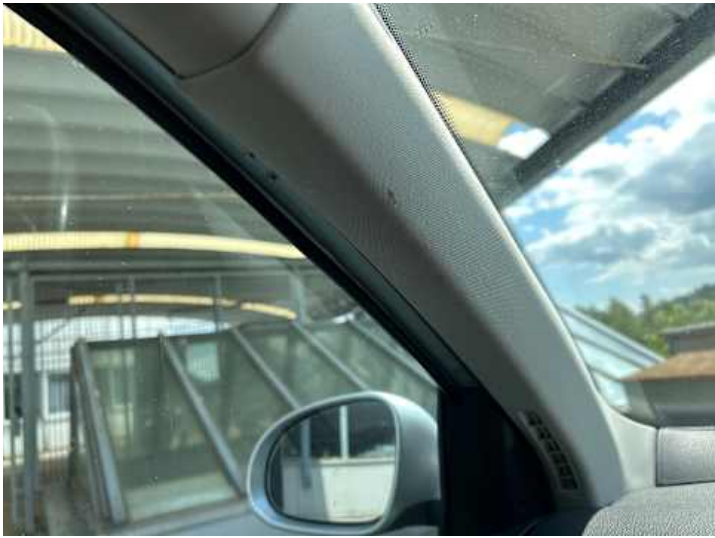
Innenraum (Brandloch)
