## Mercedes-Benz A 220 4Matic

EZ 03/2019 | Limousine | Benzin | Automatikgetriebe | 121.183km  
Besteuerung: Differenzbesteuert (§24 UStG)  
Fahrzeugstandort: 11\*\*\*  
Fahrzeug aufgenommen am: 13.08.2026

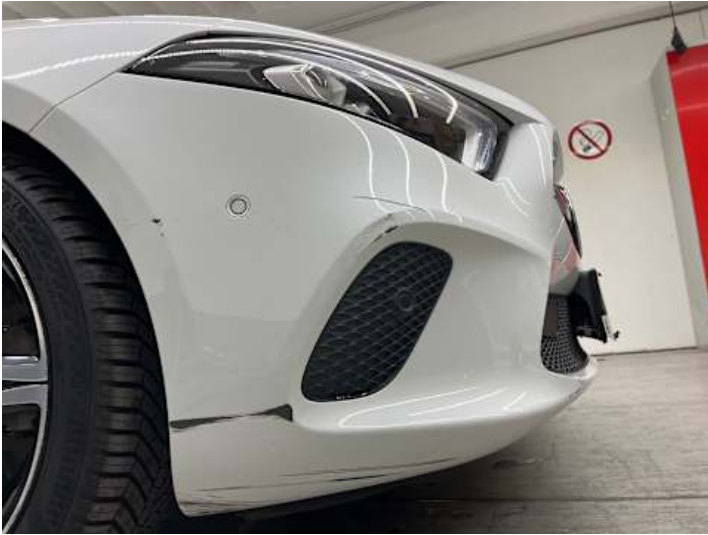
Stoßstange vorne (Kratzer)

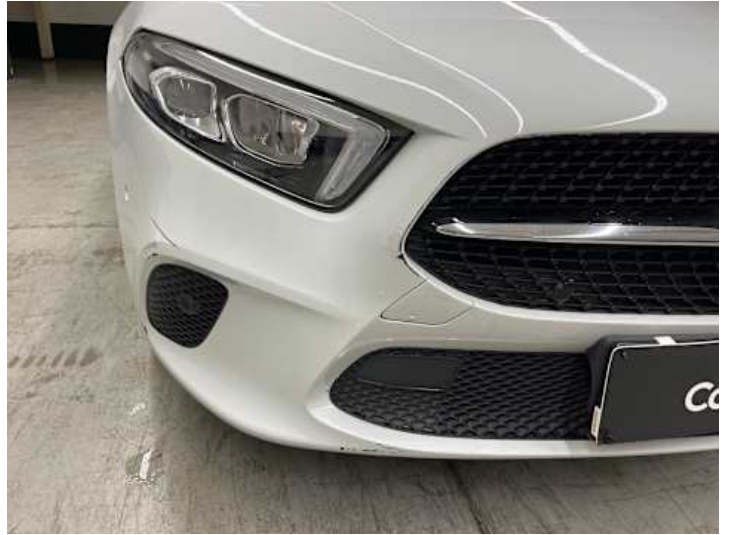
Stoßstange vorne (Kratzer)

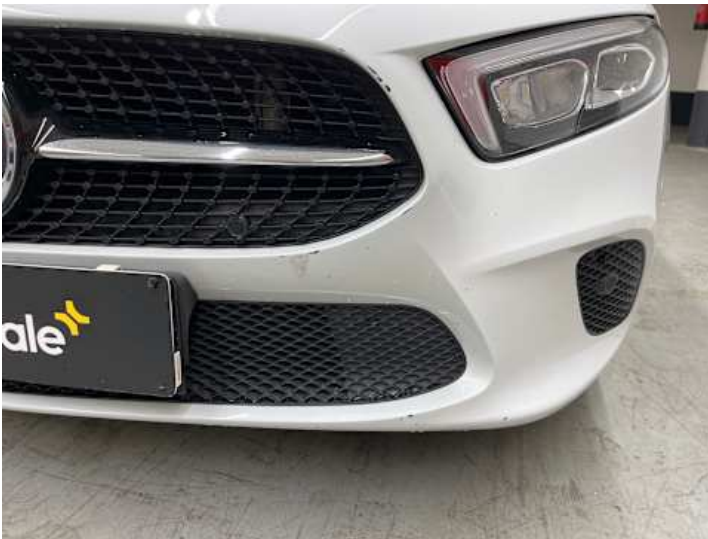
Stoßstange vorne (Kratzer)

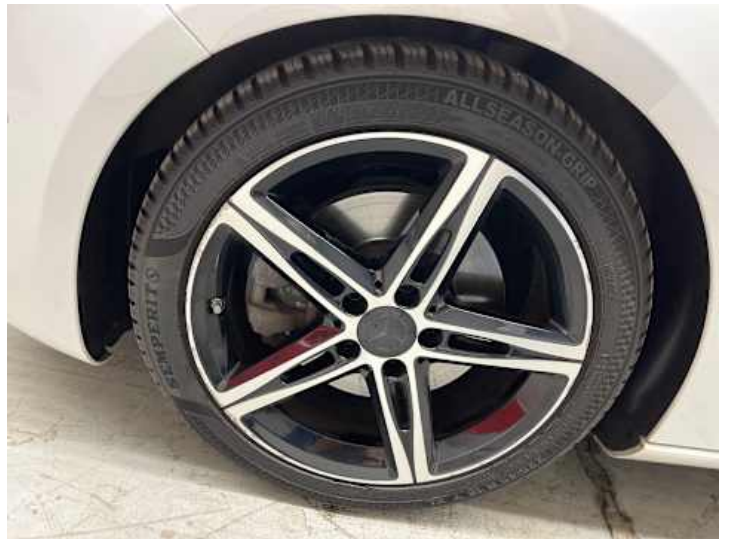
Rad (Kratzer)

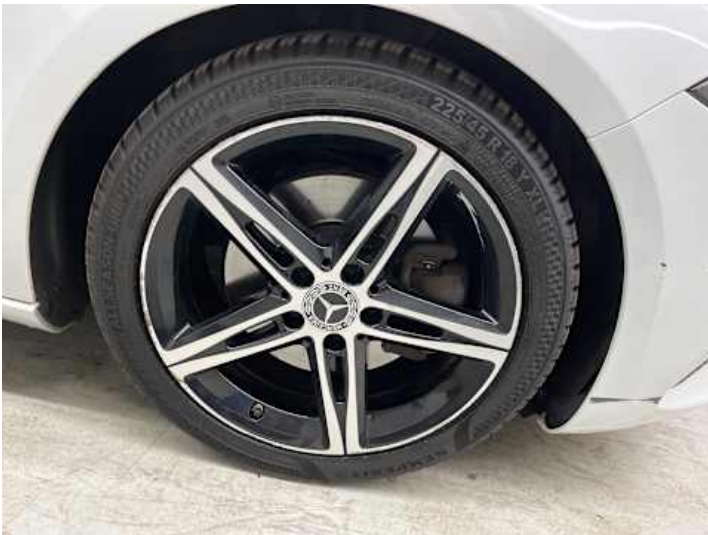
Rad (Kratzer)

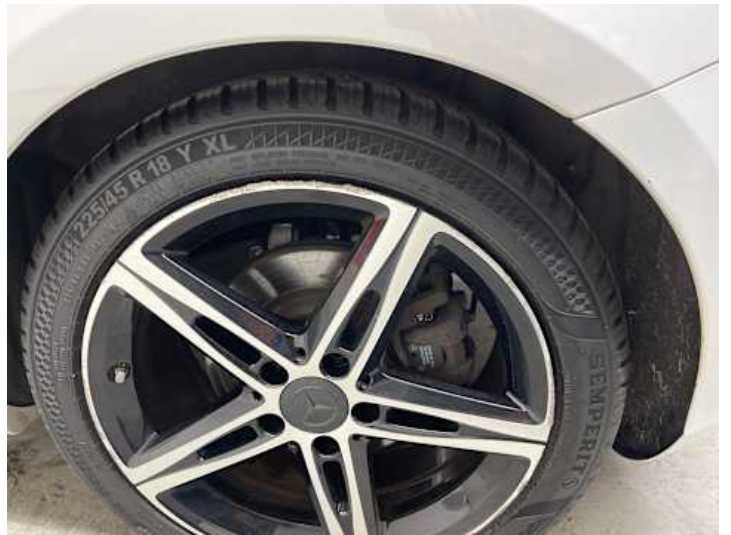
Rad (Kratzer)

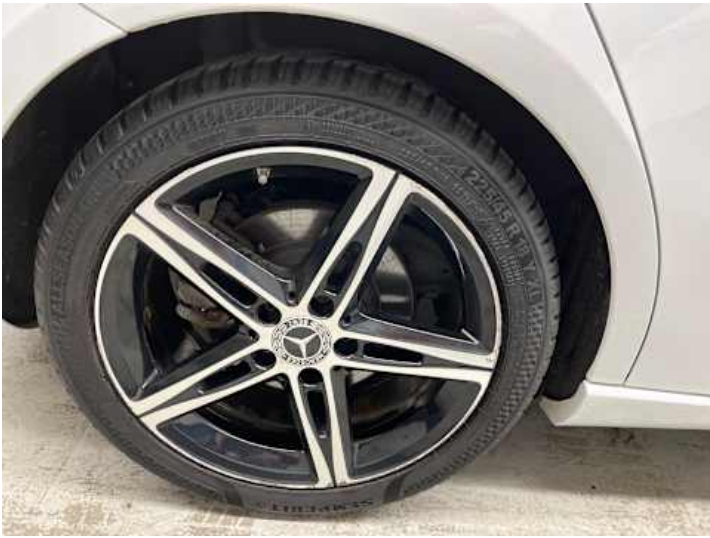
Rad (Kratzer)

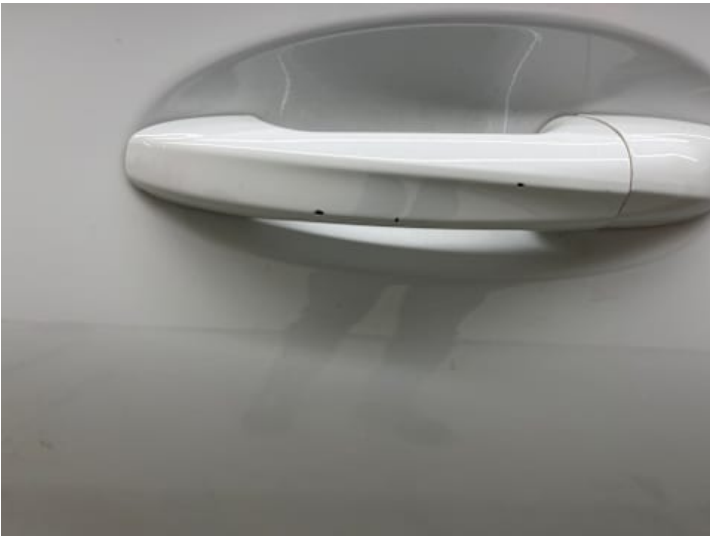
Fahrtür (Kratzer)

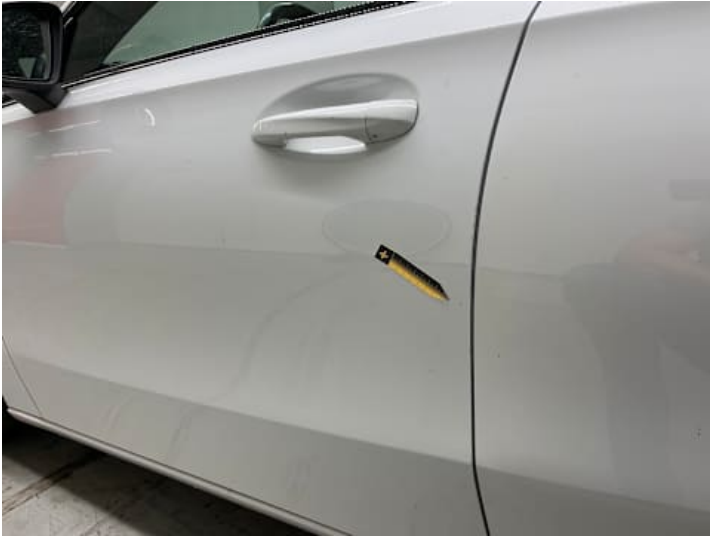
Fahrtür (Steinschlag)

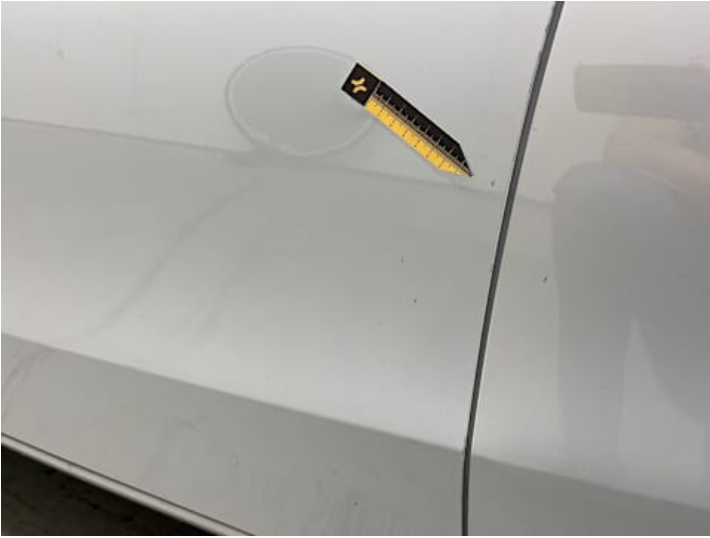
Fahrtür (Steinschlag)

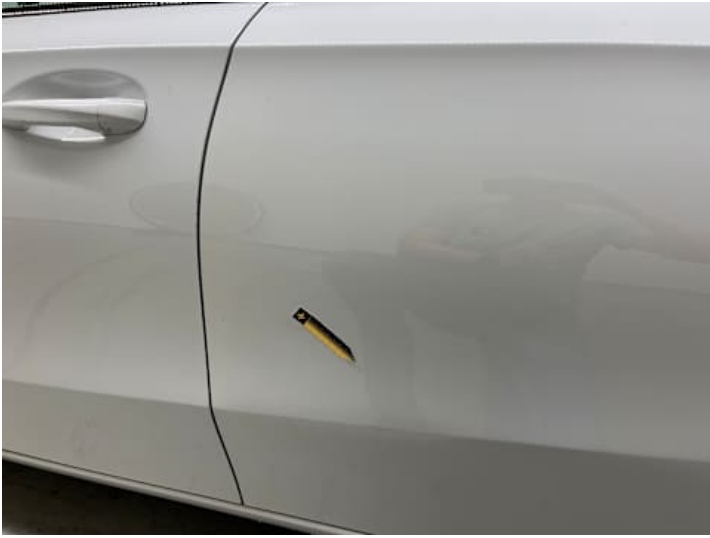
Türe hinten links (Steinschlag)

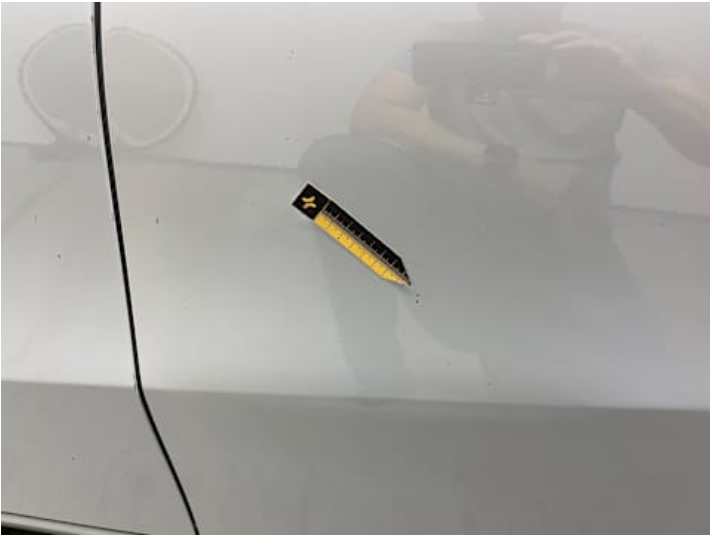
Türe hinten links (Steinschlag)

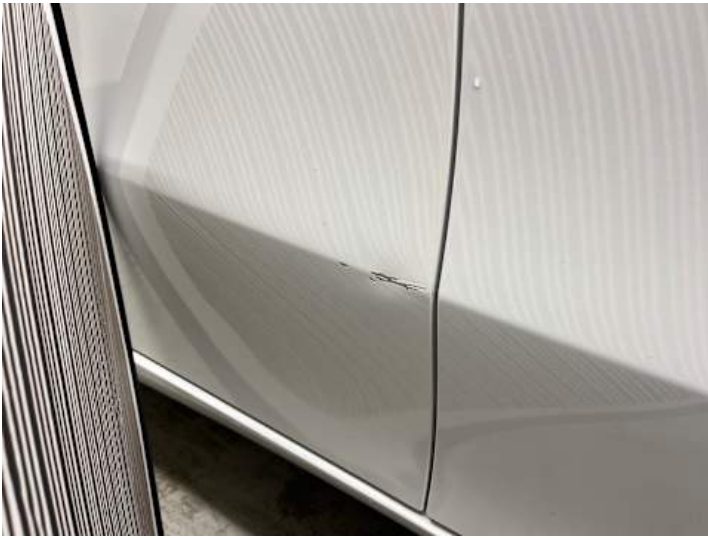
Türe hinten rechts (Delle, Kratzer)

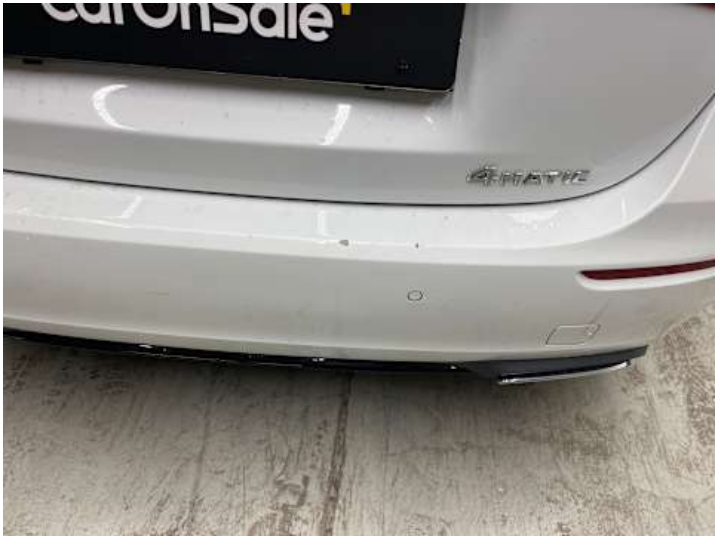
Stoßstange hinten (Kratzer)

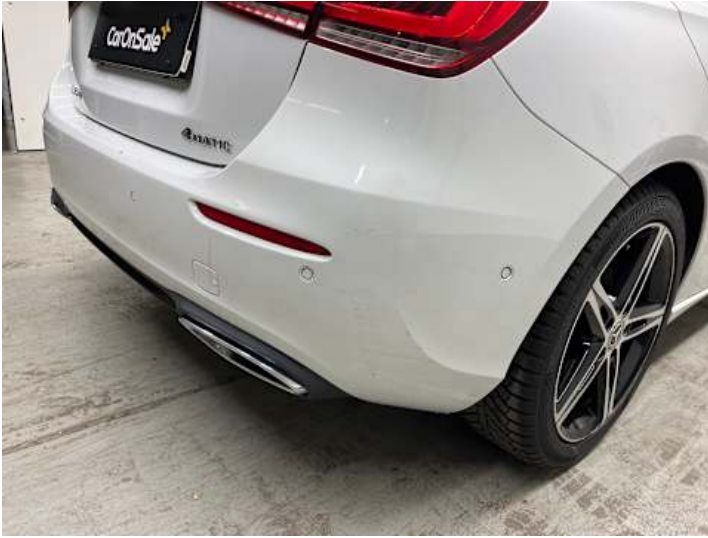
Stoßstange hinten (Kratzer)

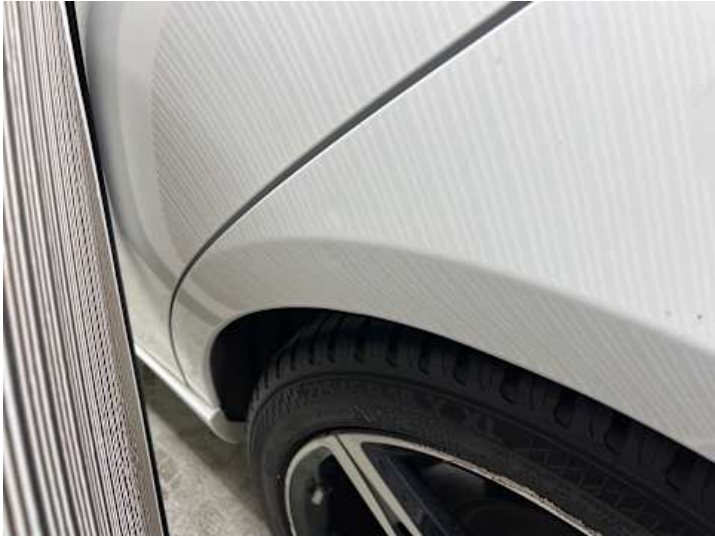
Seitenteil hinten links (Delle)

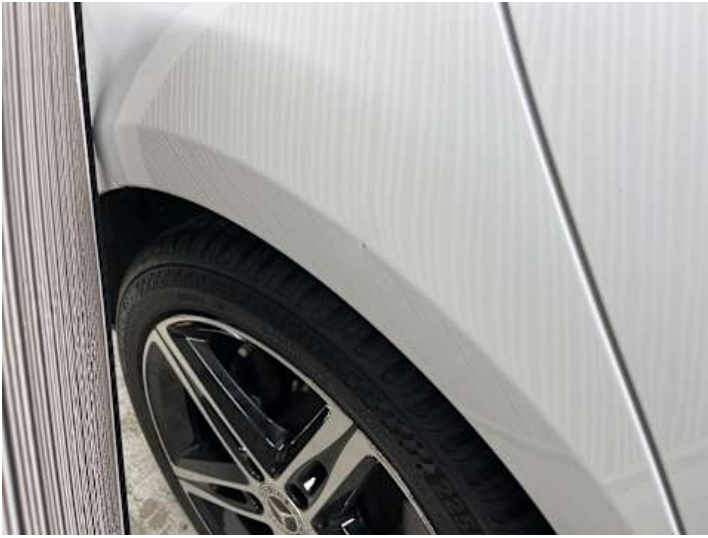
Seitenteil hinten rechts (Delle, Kratzer)

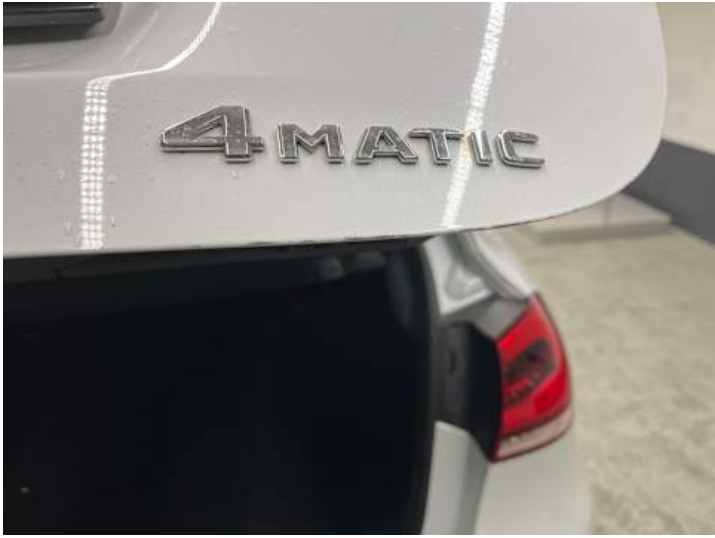
Heckklappe (Lackschaden)

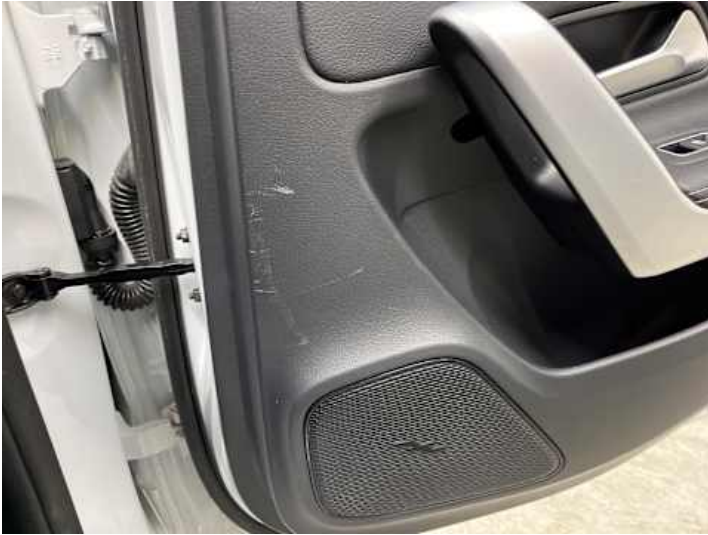
Innenraum (Kratzer)

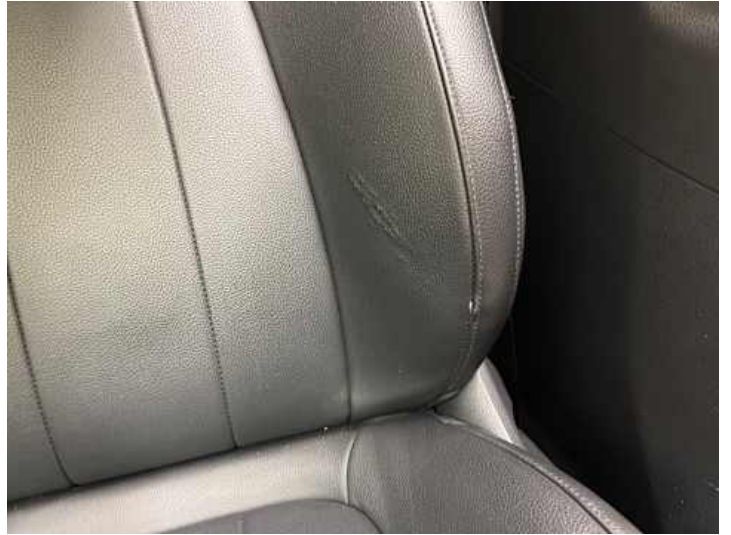
Innenraum (Riss/Bruch)

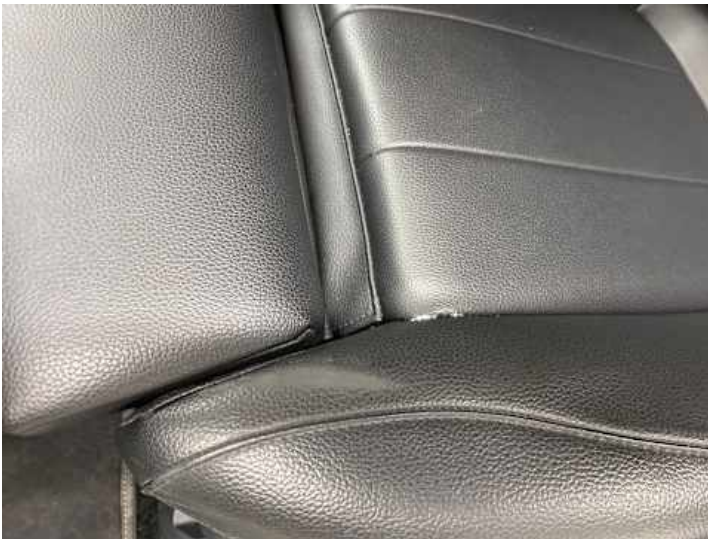
Innenraum (Riss/Bruch)

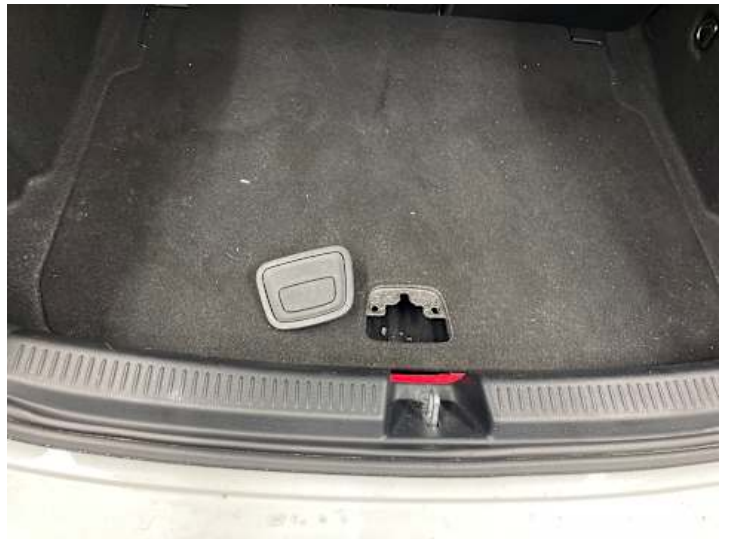
Innenraum (Anderer Schaden): Griff defekt
