## Opel Astra Selection

EZ 01/2016 | Kombi | Benzin | Schaltgetriebe | 152.847km  
Besteuerung: Differenzbesteuert (§25a UStG)  
Fahrzeugstandort: 50\*\*\*  
Fahrzeug aufgenommen am: 27.07.2026

# Hinweise zum Zustandsbericht

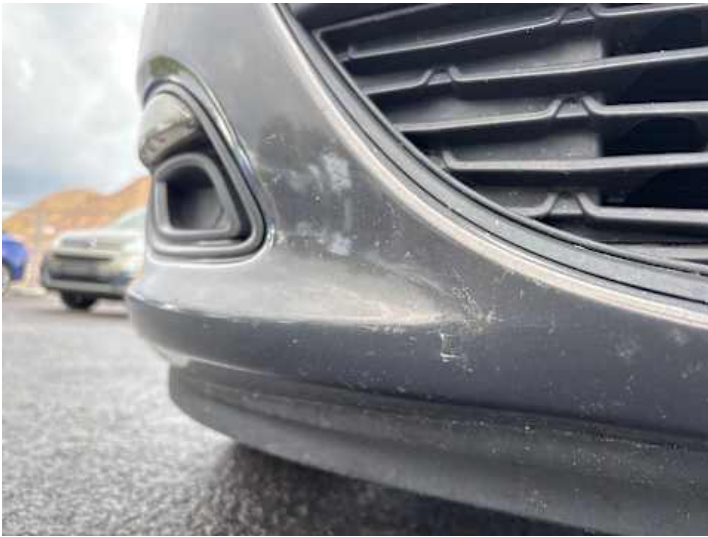
Stoßstange vorne (Kratzer)

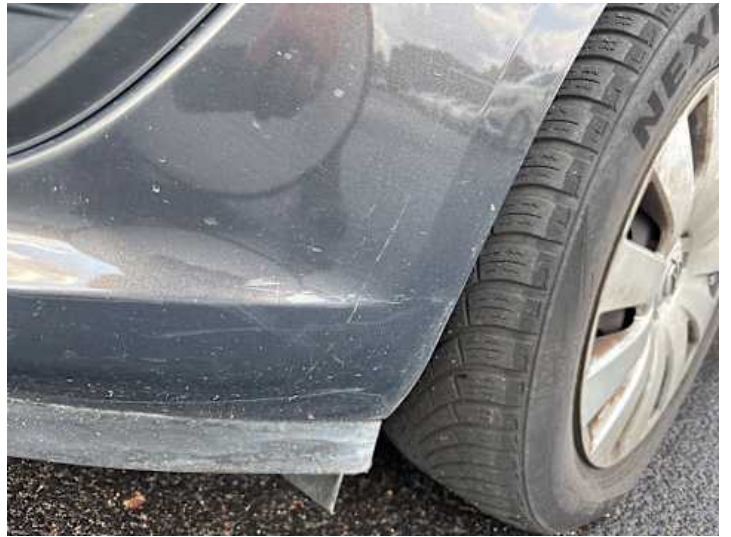
Stoßstange vorne (Kratzer)

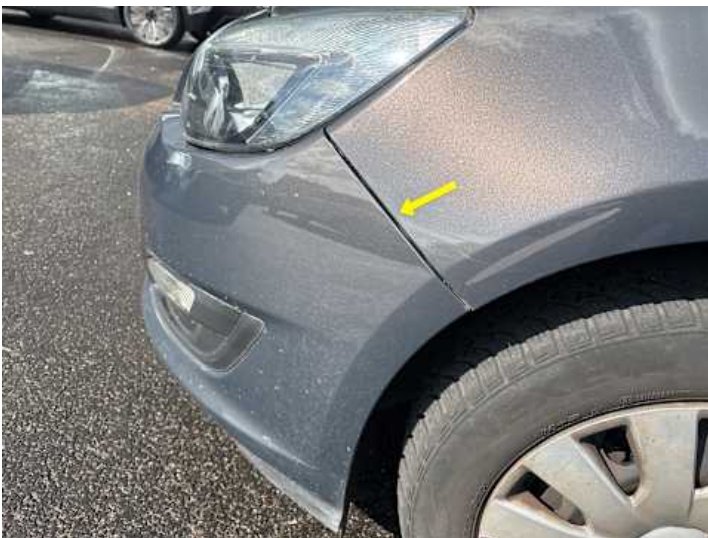
Stoßstange vorne (Spaltmaße ungenau, Unsachgemäß instand gesetzt)

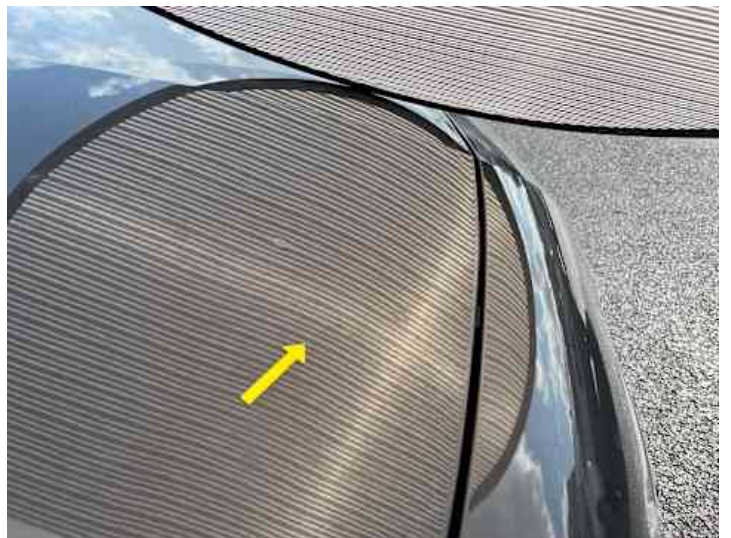
Motorhaube (Delle)

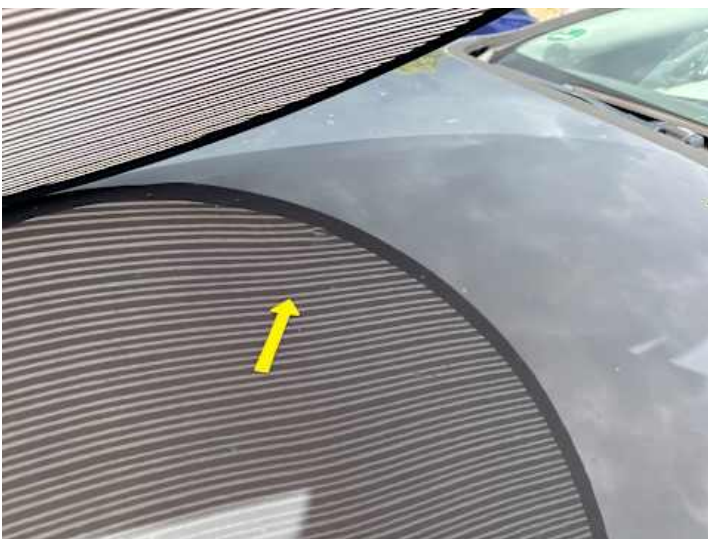
Motorhaube (Delle)

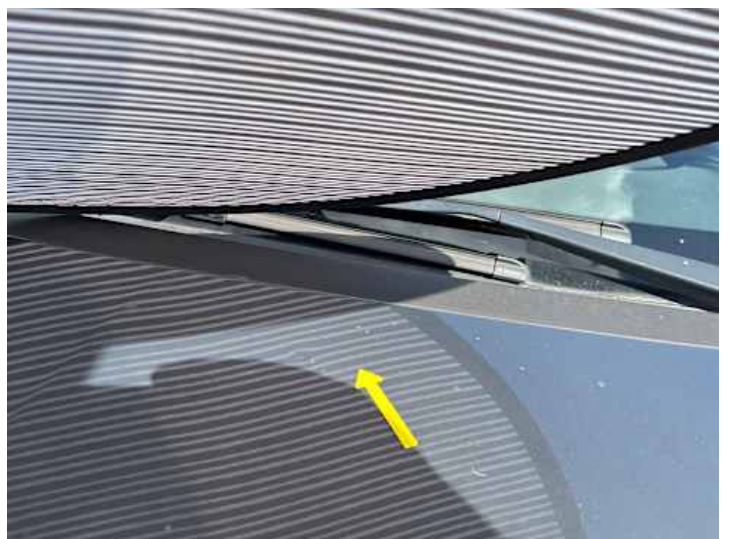
Motorhaube (Delle)

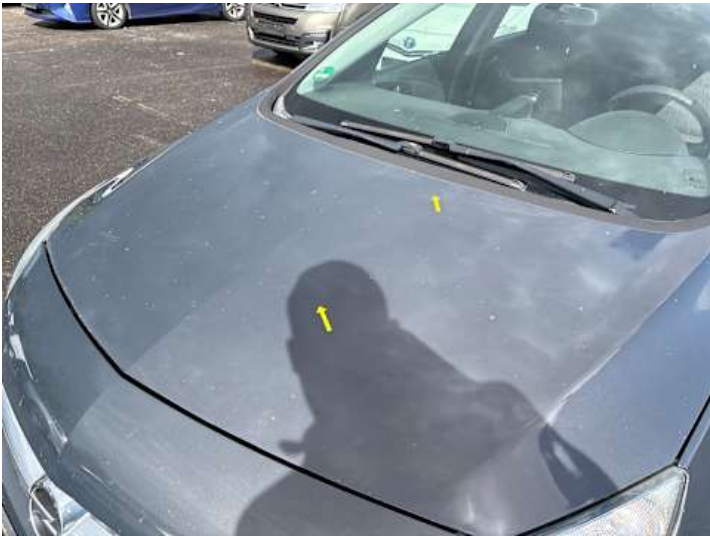
Motorhaube (Delle)

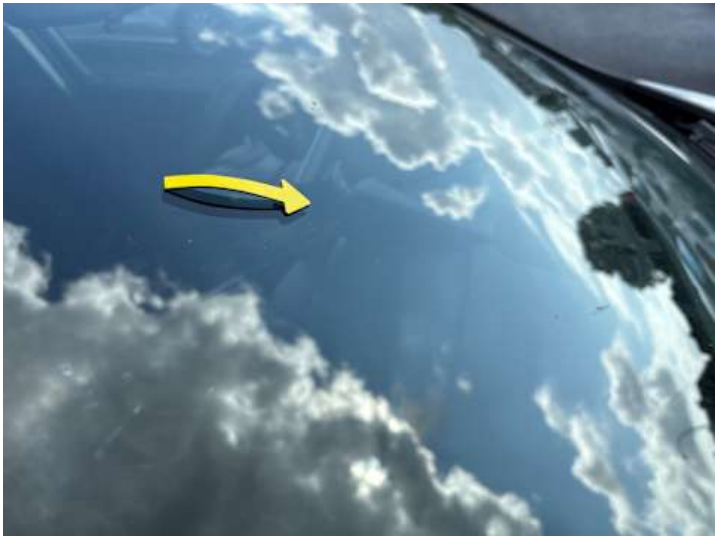
Windschutzscheibe (Kratzer)

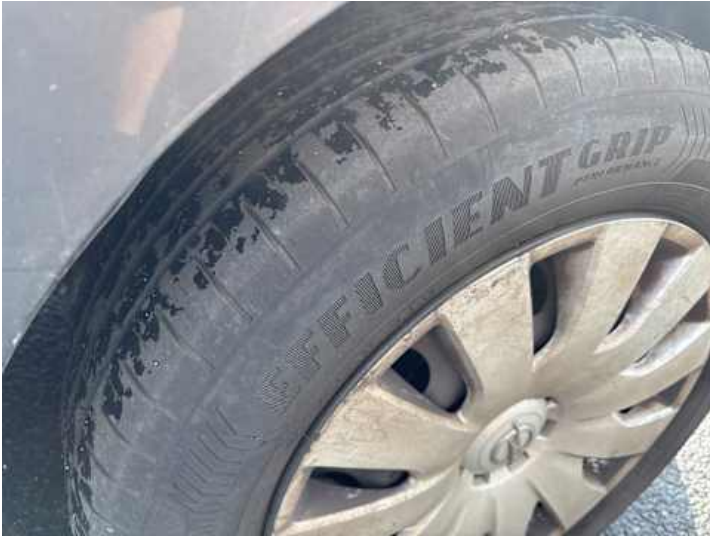
| Anderer Schaden | | | | Reifenschäden: Ein Winterreifen vorhanden | | | |

Rad (Anderer Schaden): Sommerreifen

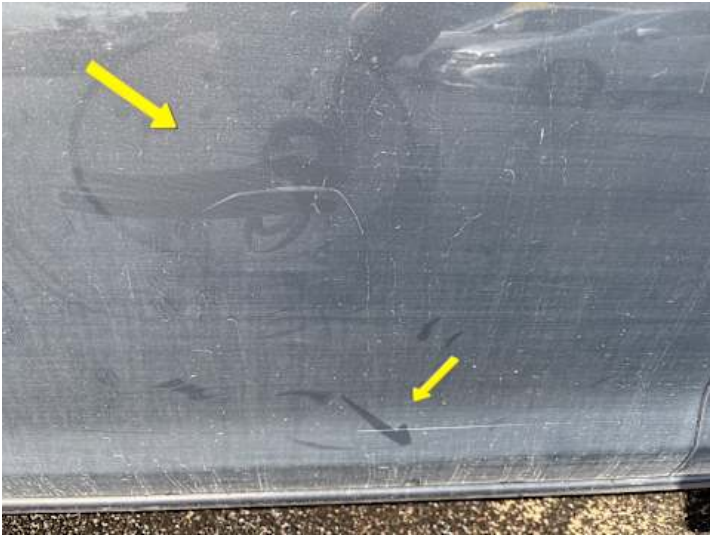
Fahrtür (Kratzer)

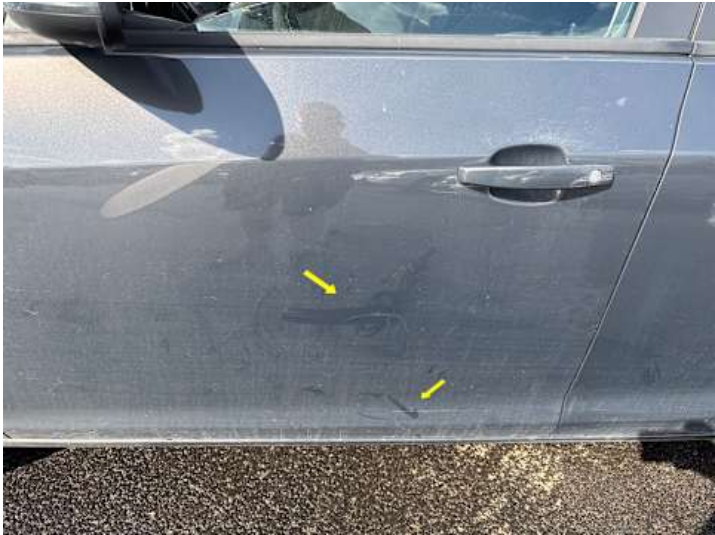
Fahrtür (Kratzer)

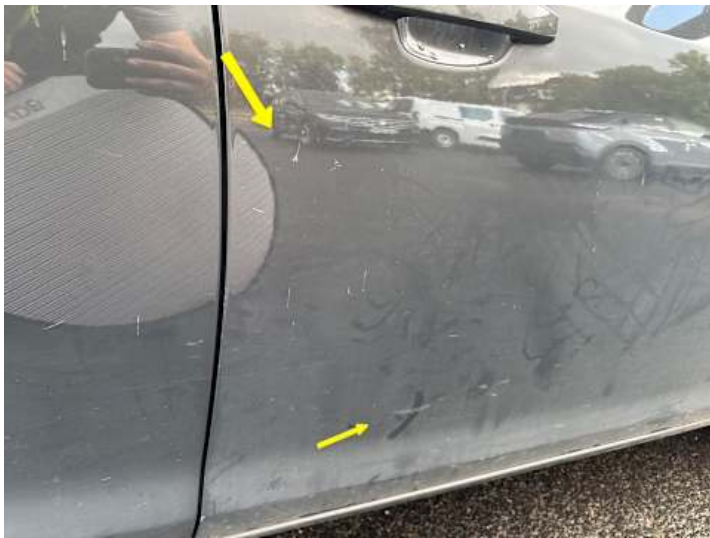
Beifahrertür (Lackschaden)

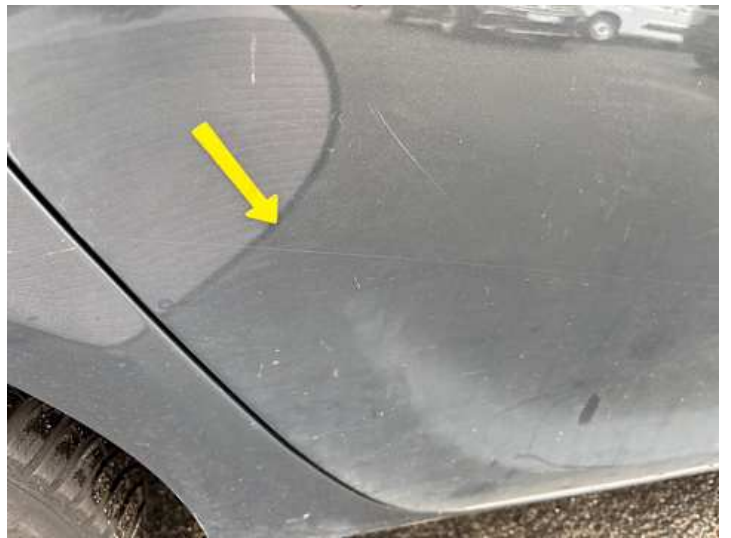
| Fahrzeugteil | Lackschichtdicke (in µm) | Fahrzeugteil | Lackschichtdicke (in µm) |
|---|---|---|---|
| Türe hinten links | 190 | Türe hinten rechts | 400 |

Türe hinten rechts (Kratzer)

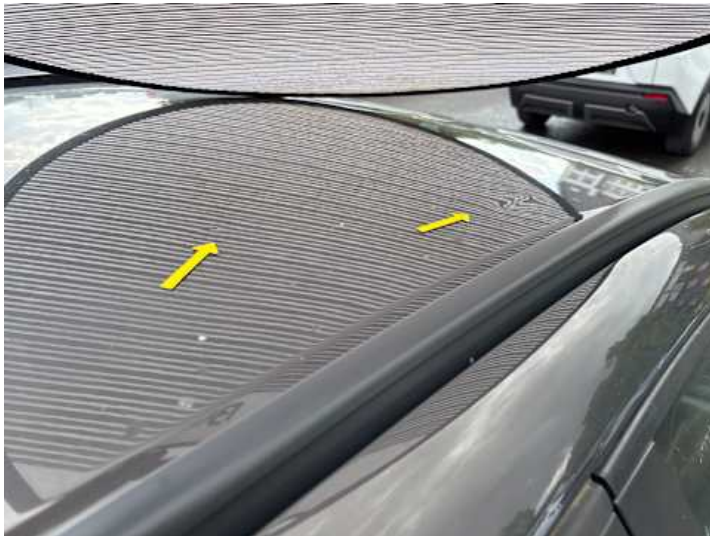
Dach (Delle)

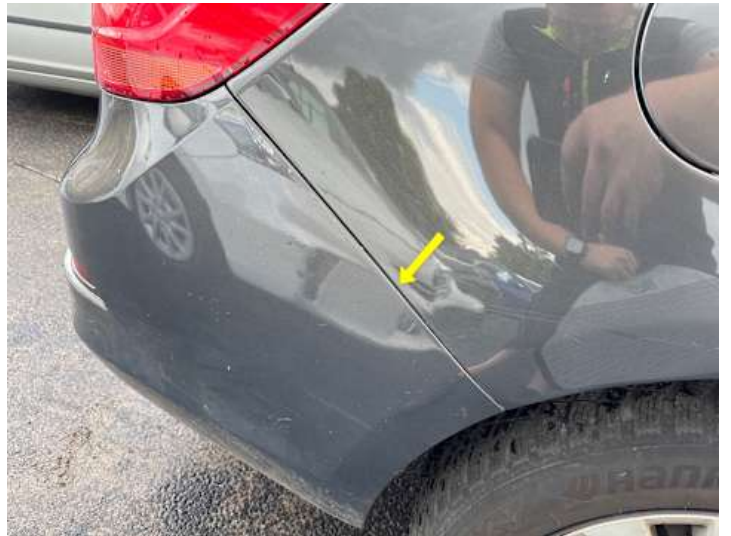
Stoßstange hinten (Unsachgemäß instand gesetzt)

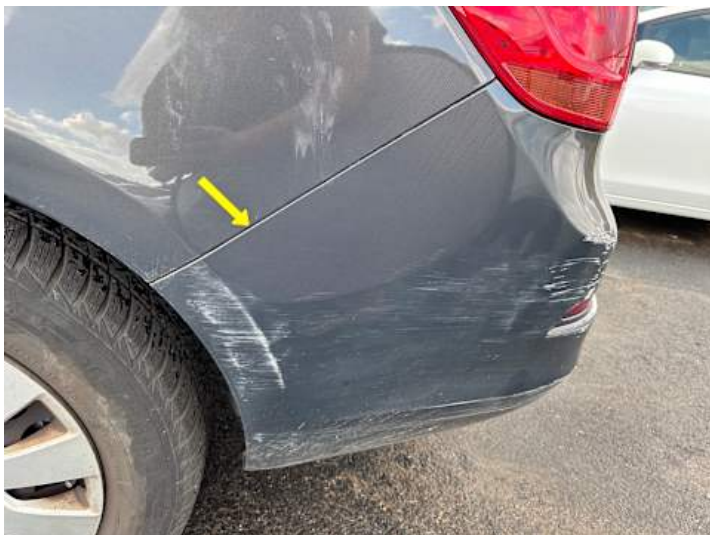
Stoßstange hinten (Kratzer, Lackschaden)

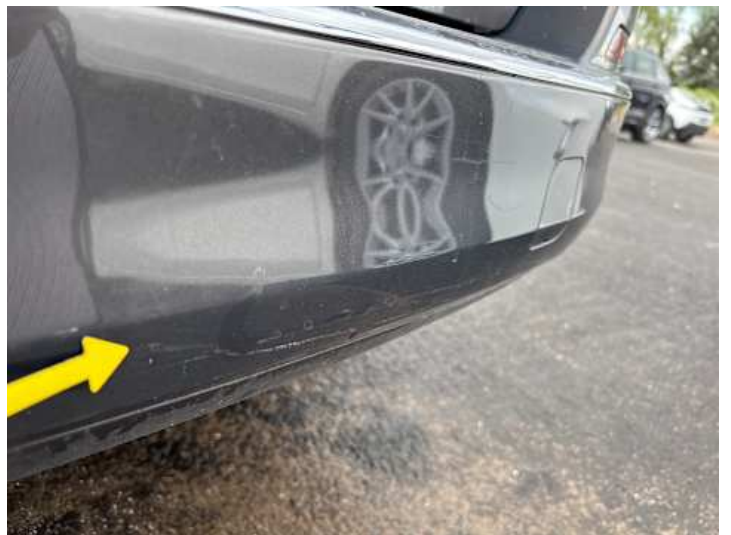
Stoßstange hinten (Kratzer, Lackschaden)

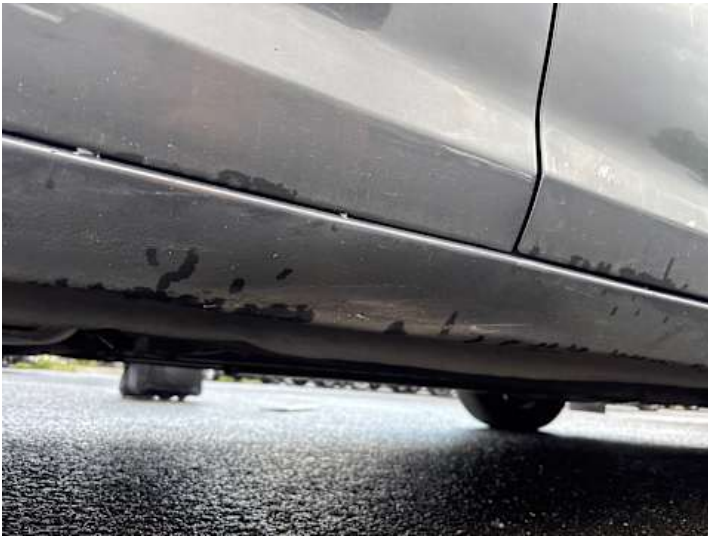
Schweller rechts (Verformung)

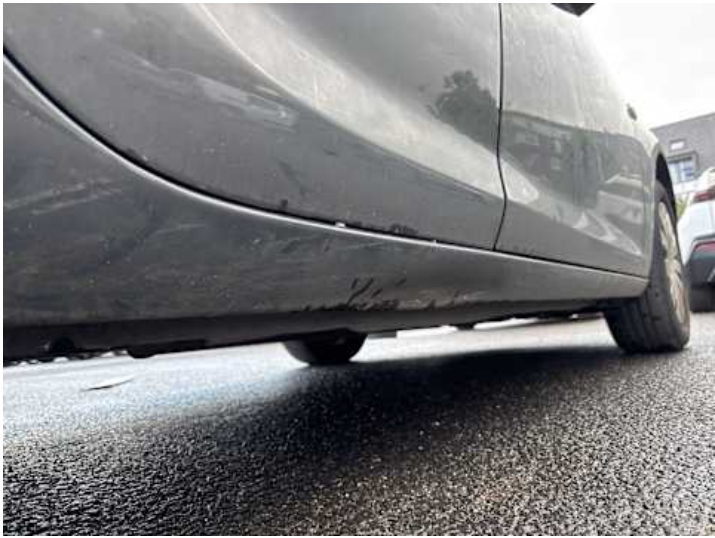
Schweller rechts (Verformung)

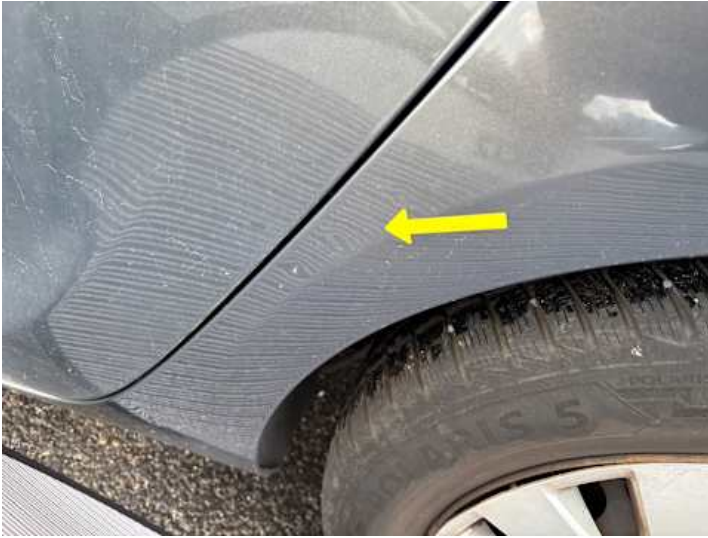
Seitenteil hinten links (Delle)

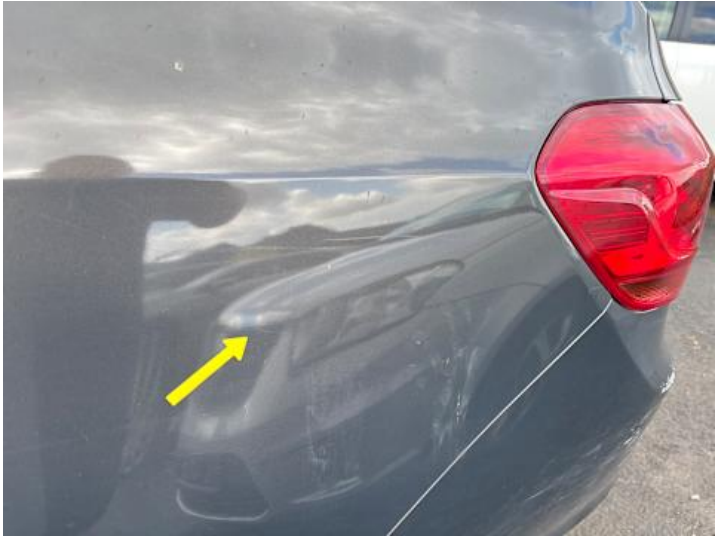
Seitenteil hinten links (Kratzer)

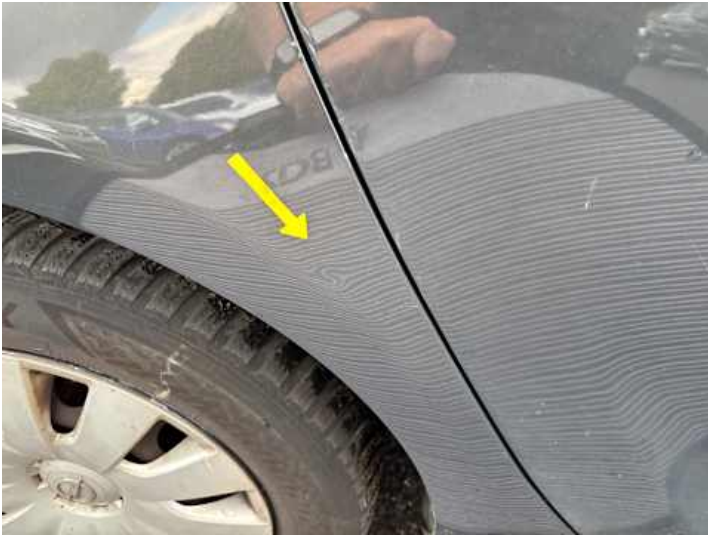
| Fahrzeugteil | Lackschichtdicke (in µm) | Fahrzeugteil | Lackschichtdicke (in µm) |
|---|---|---|---|
| Seitenteil hinten links | 200 | Seitenteil hinten rechts | 900 |

Seitenteil hinten rechts (Delle)

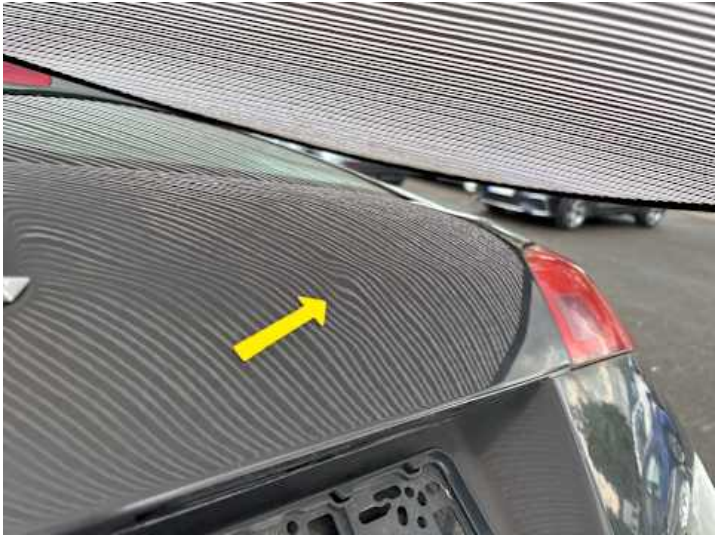
Heckklappe (Delle)

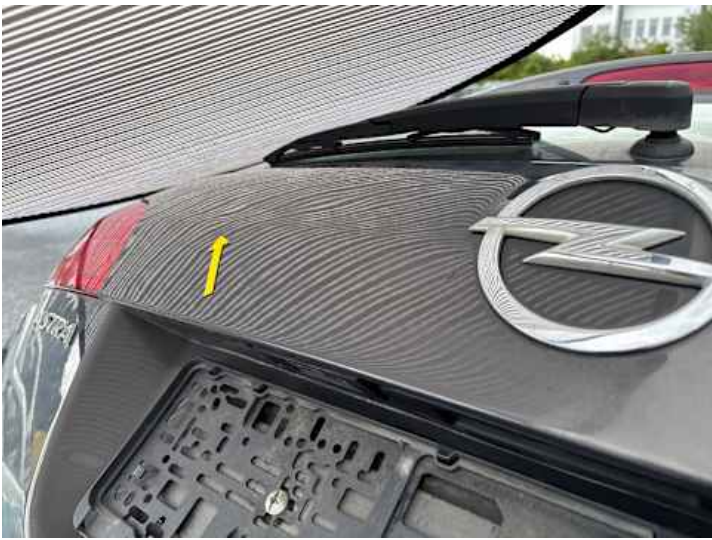
Heckklappe (Delle)

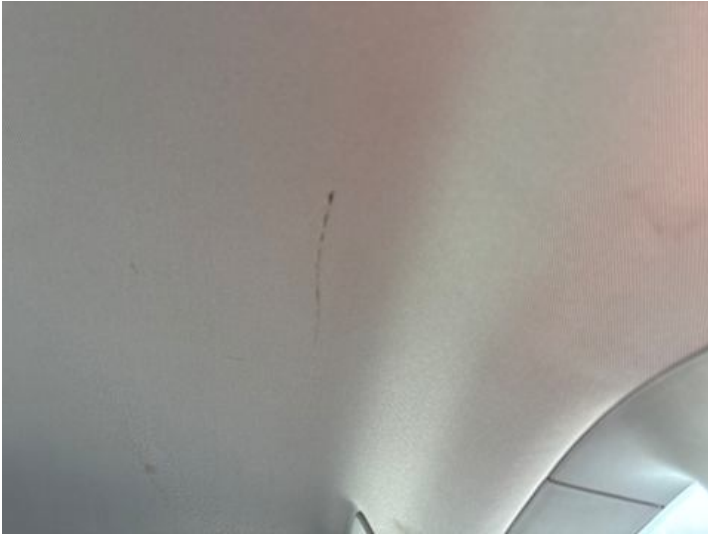
Innenraum (Riss/Bruch)

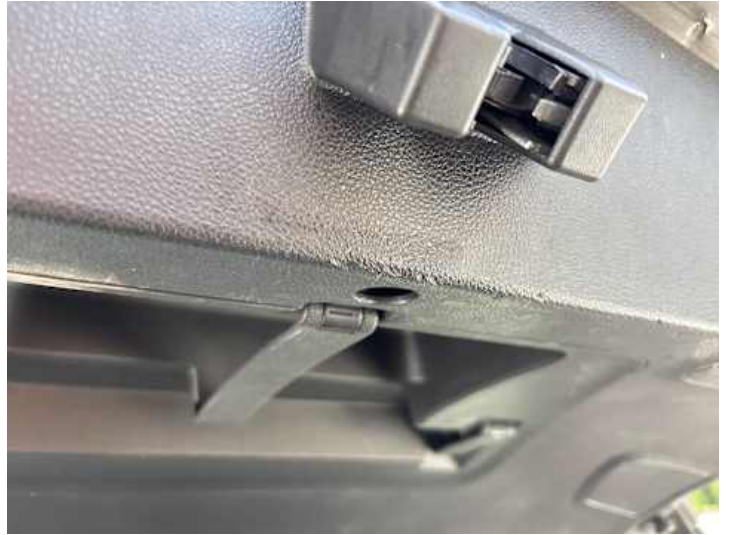
Innenraum (Kratzer)

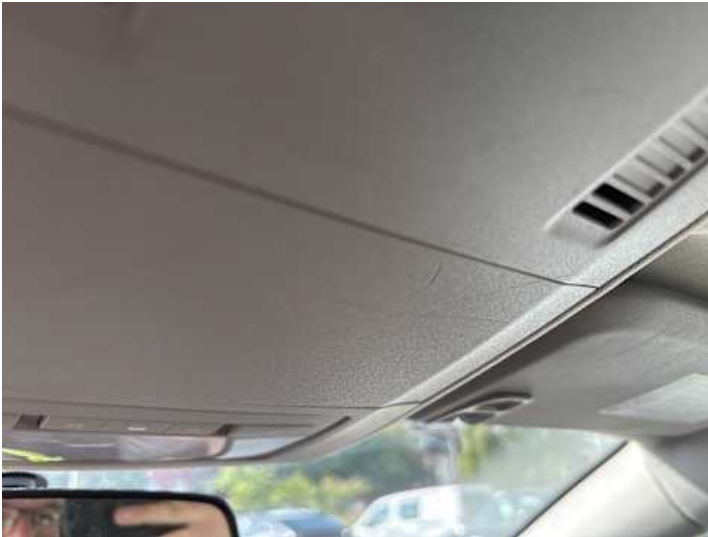
Innenraum (Kratzer)

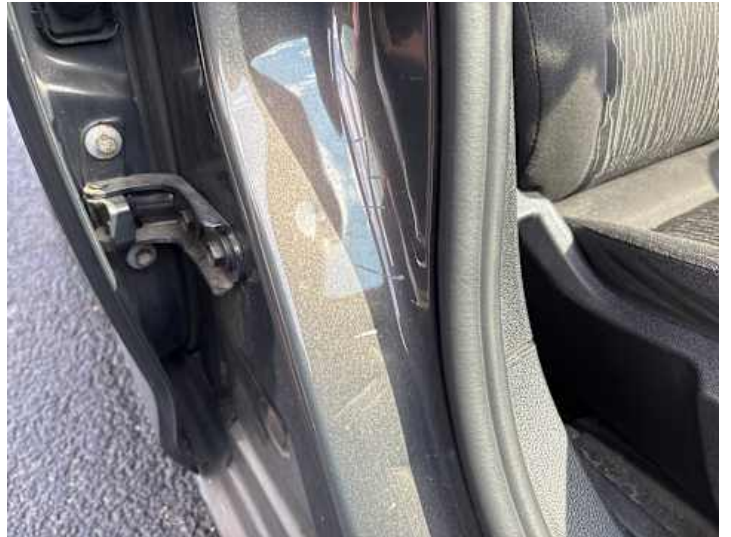
Innenraum (Diverse Schäden)

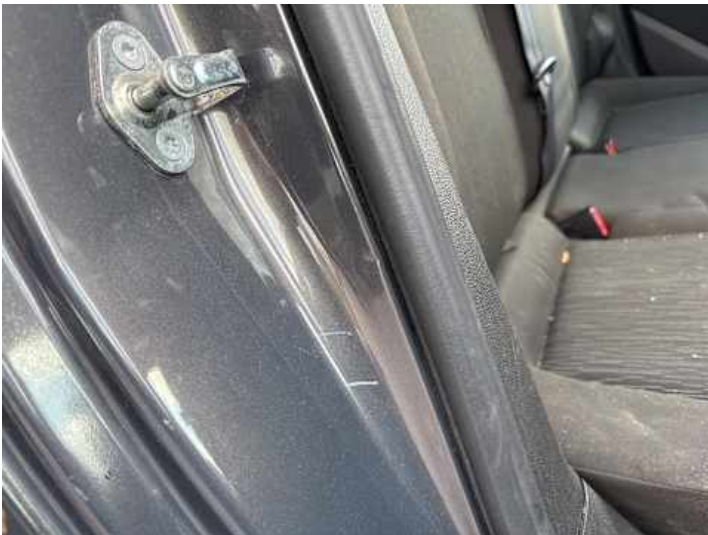
Innenraum (Diverse Schäden)

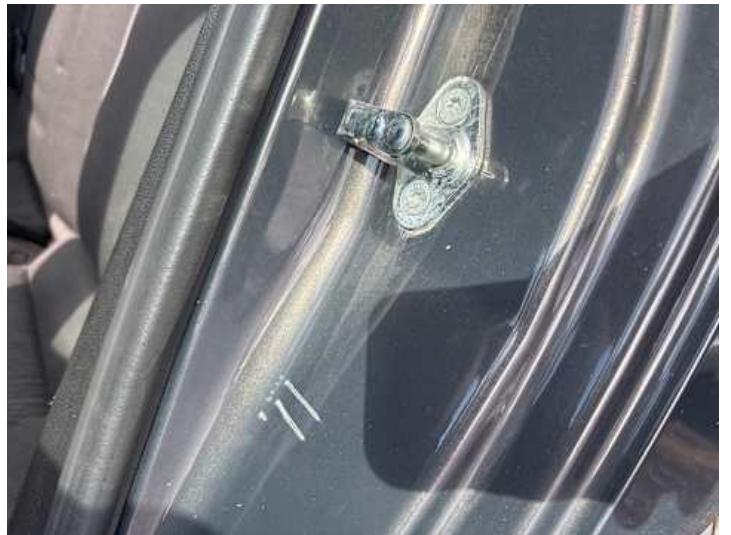
Innenraum (Diverse Schäden)

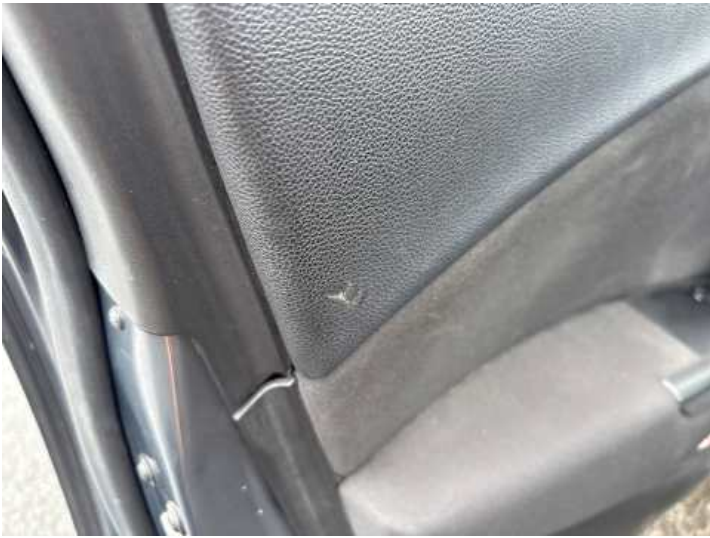
Innenraum (Diverse Schäden)

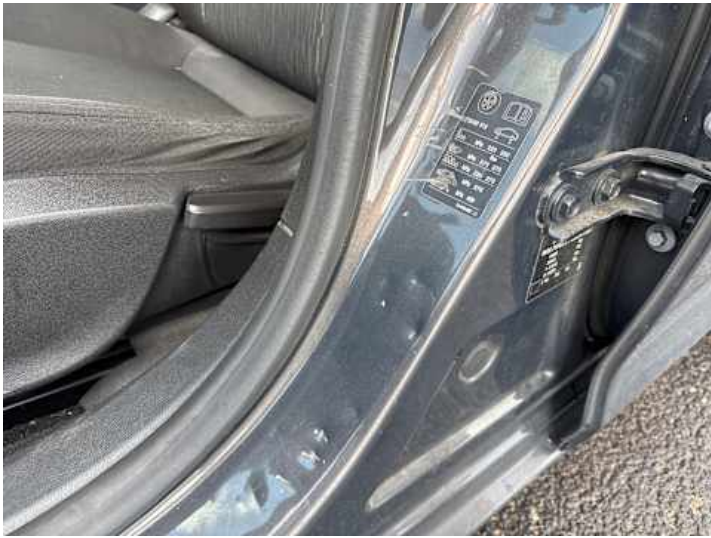
Innenraum (Diverse Schäden)

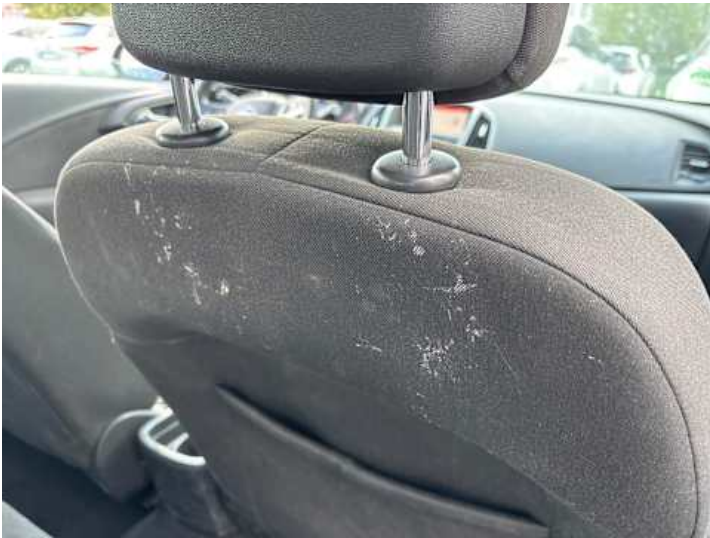
Innenraum (Verschmutzung)

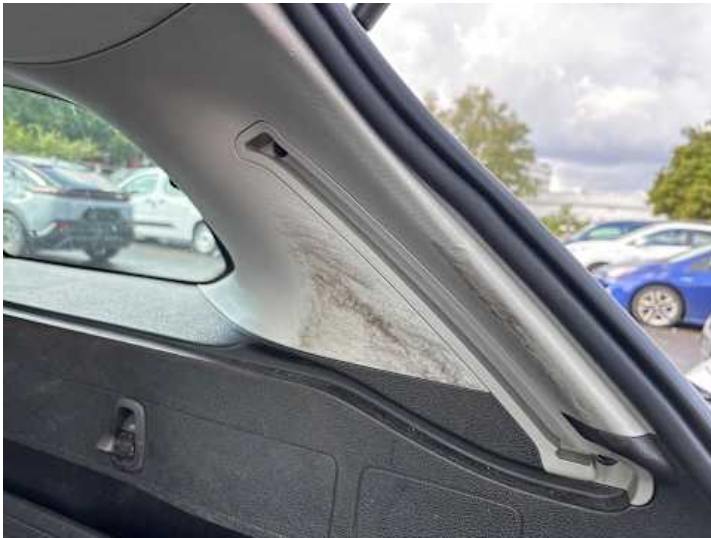
Innenraum (Verschmutzung)

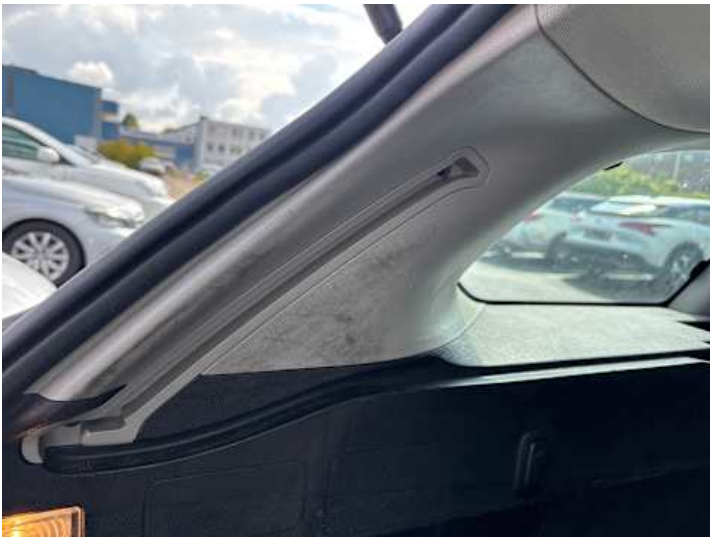
Innenraum (Verschmutzung)

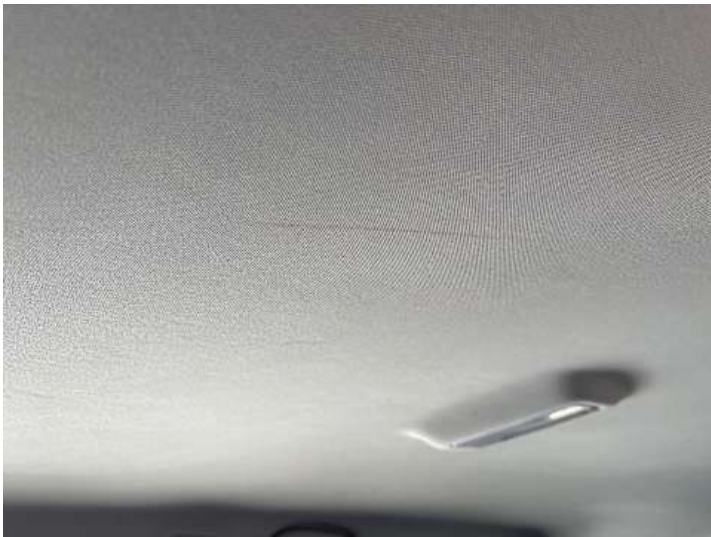
Innenraum (Verschmutzung)

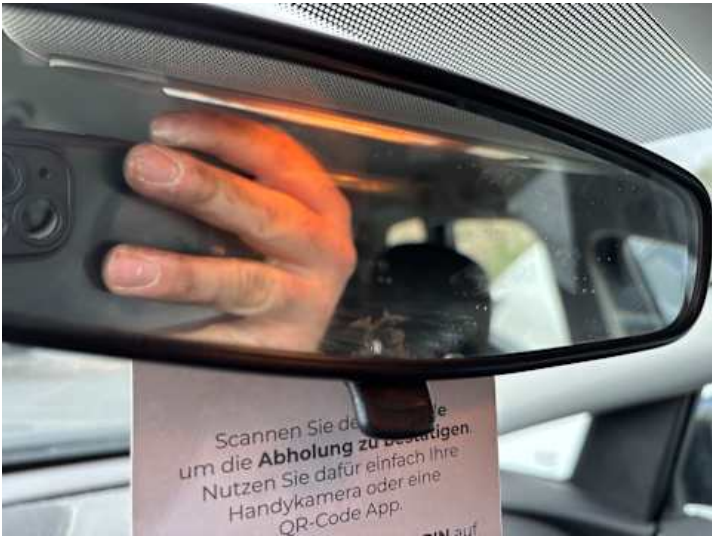
Innenraum (Verschleiß)

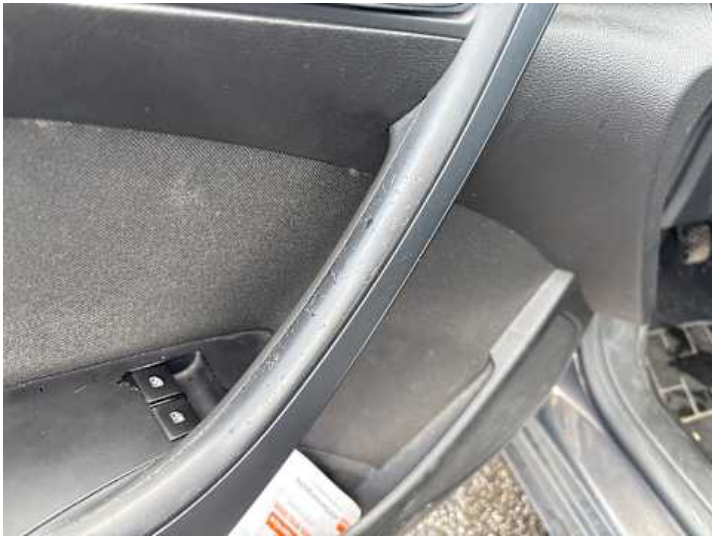
Innenraum (Verschleiß)

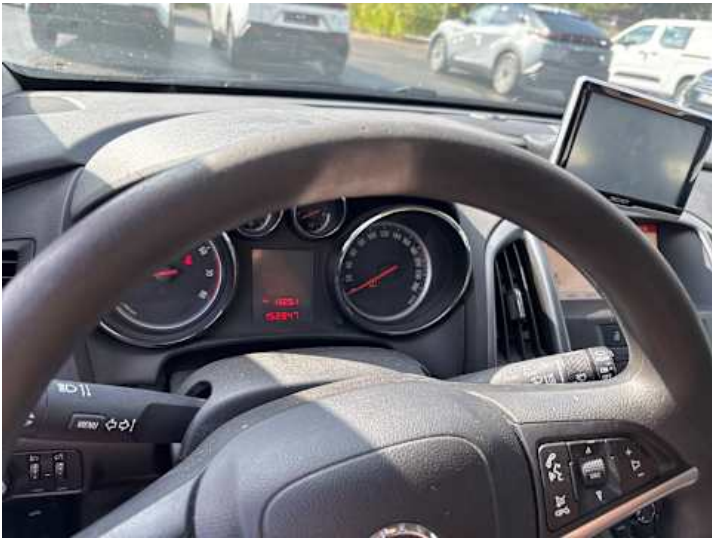
Innenraum (Verschleiß)
