## Opel Astra Energy

EZ 05/2014 | Limousine | Benzin | Schaltgetriebe | 84.398km  
Besteuerung: Differenzbesteuert (§25a UStG)  
Fahrzeugstandort: 41\*\*\*  
Fahrzeug aufgenommen am: 28.08.2026

# Hinweise zum Zustandsbericht

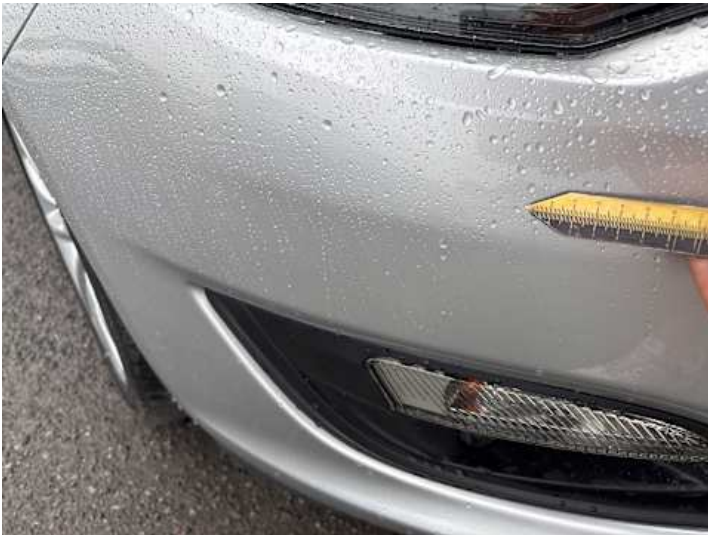
Stoßstange vorne (Lackschaden)

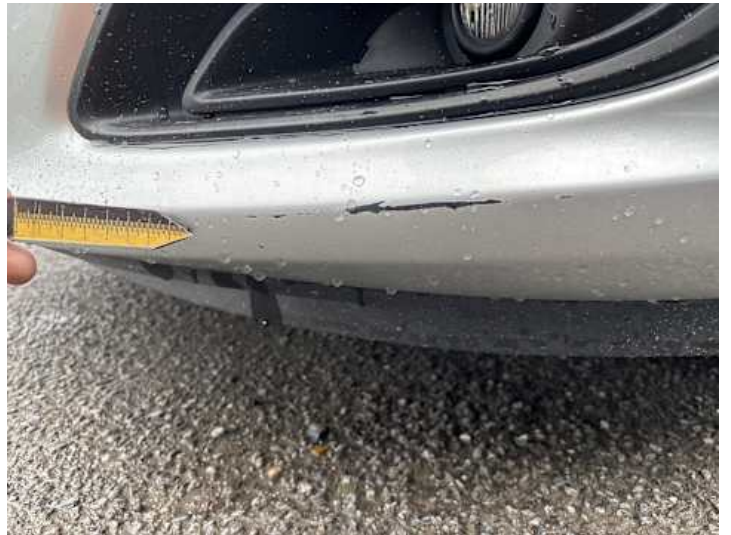
Stoßstange vorne (Lackschaden)

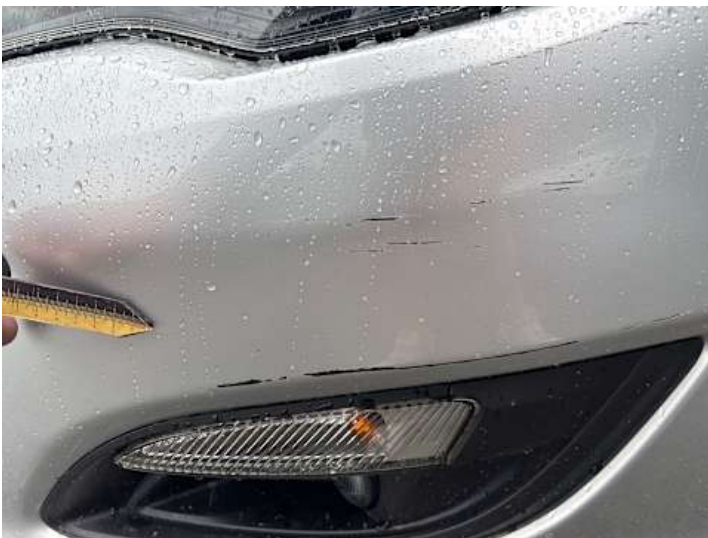
Stoßstange vorne (Lackschaden)

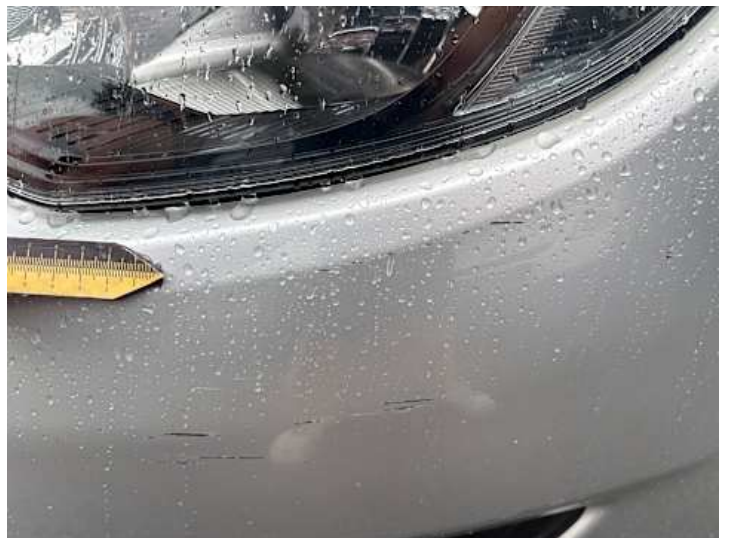
Stoßstange vorne (Lackschaden)

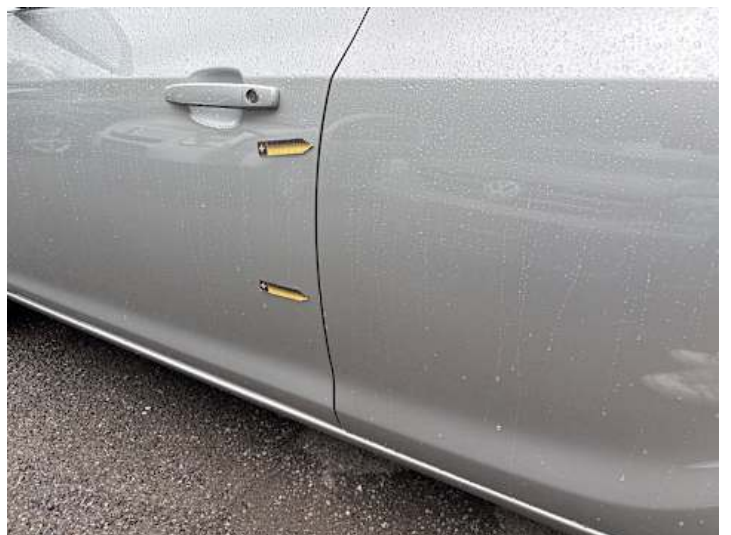
Fahrtür (Kratzer)

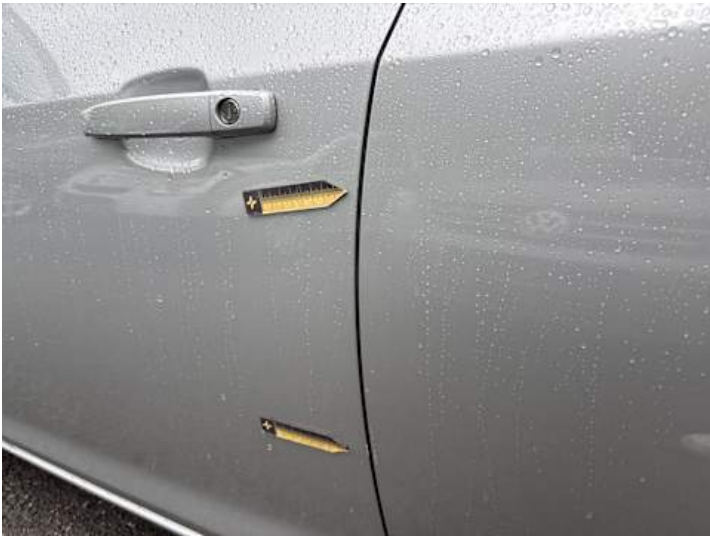
Fahrtür (Kratzer)

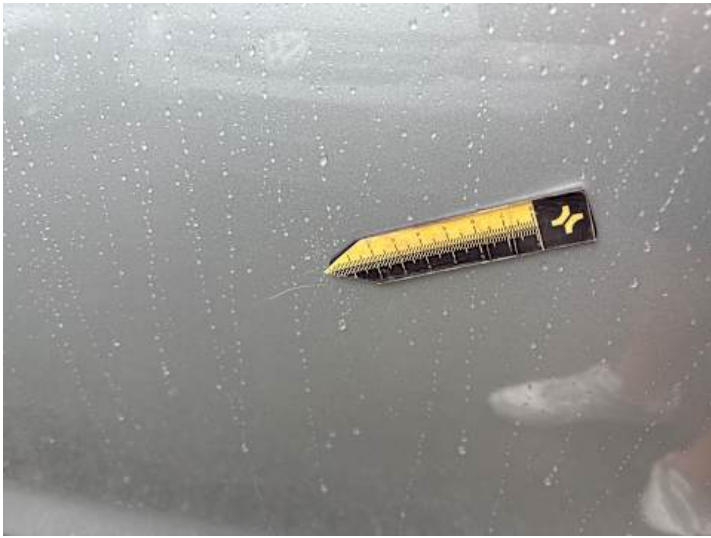
Türe hinten links (Kratzer)

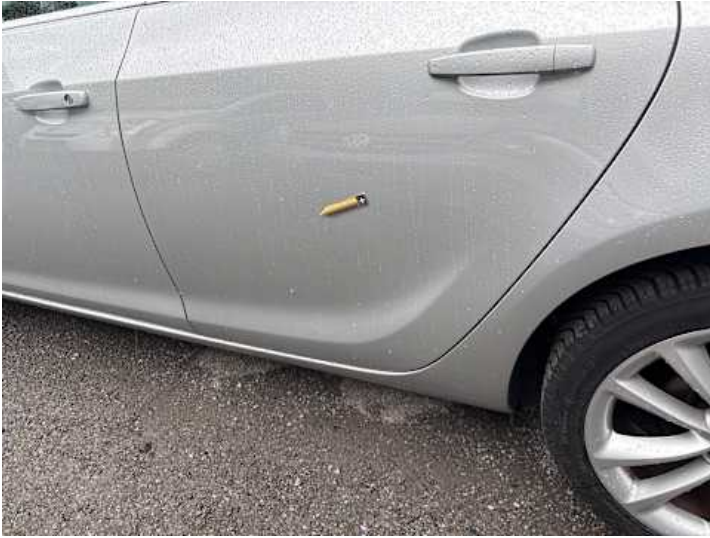
Türe hinten links (Kratzer)

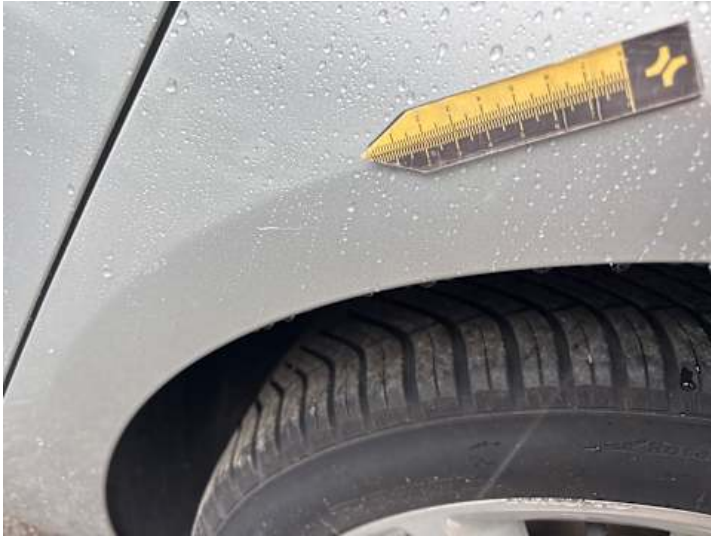
Seitenteil hinten links (Kratzer)

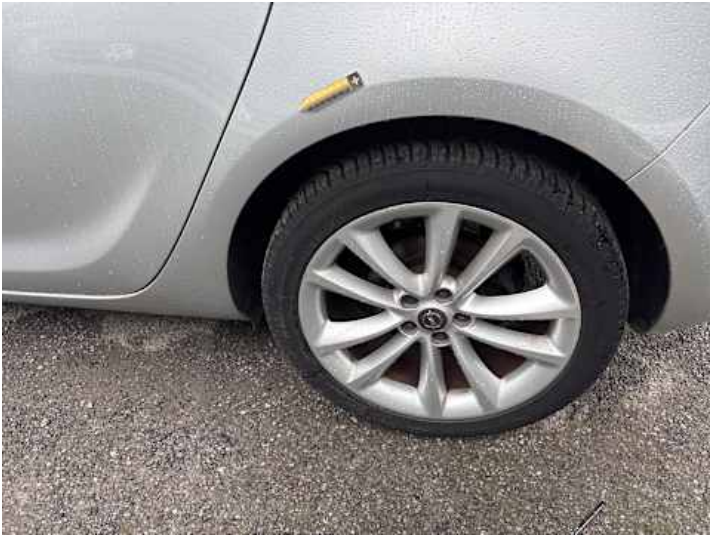
Seitenteil hinten links (Kratzer)

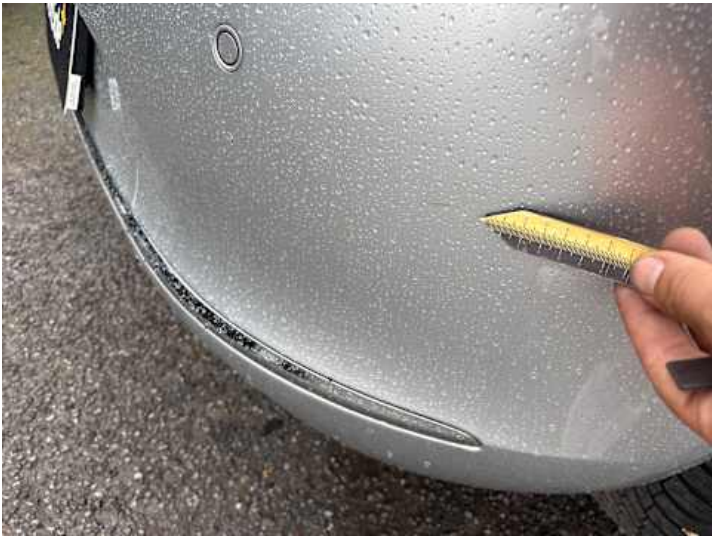
Seitenteil hinten rechts (Lackschaden)

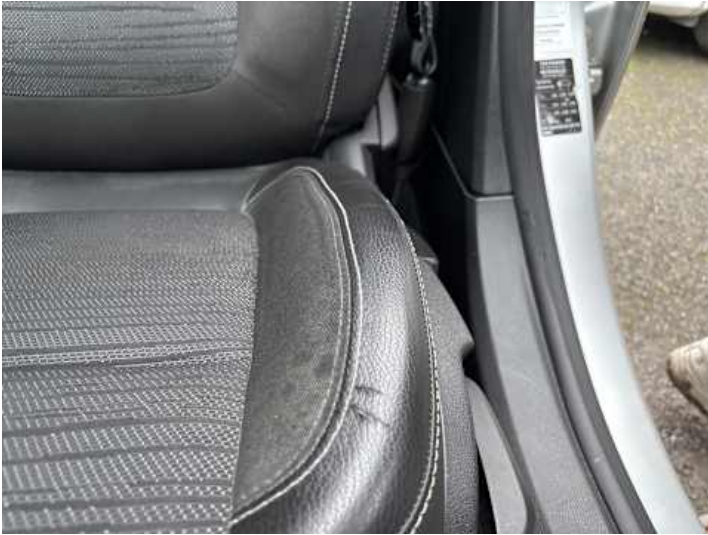
Innenraum (Riss/Bruch)

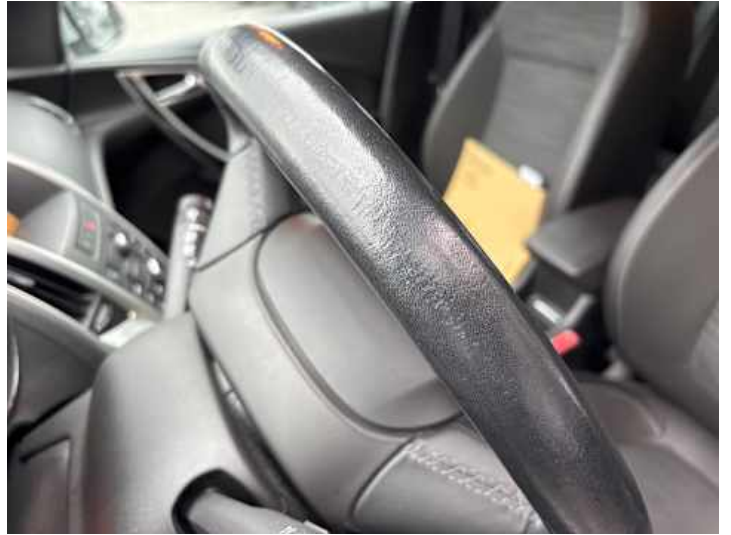
Innenraum (Verschleiß)
