## Hyundai i20 Pure

EZ 12/2017 | Limousine | Benzin | Schaltgetriebe | 118.798km

Fahrzeug aufgenommen am: 30.07.2026

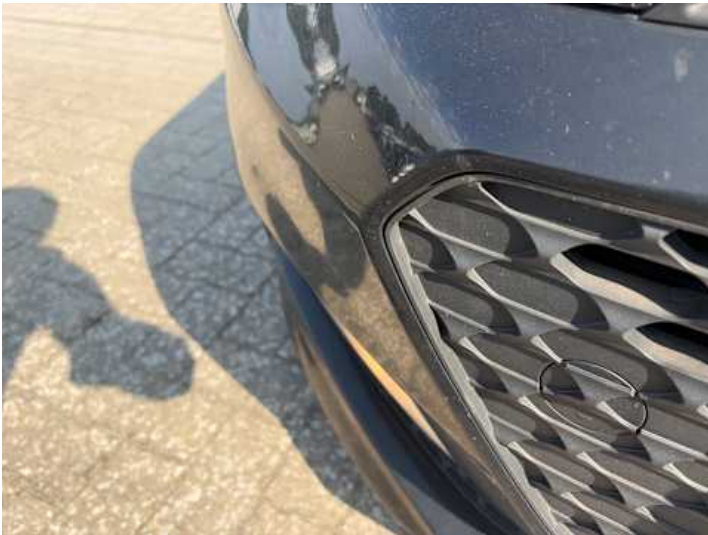
Stoßstange vorne (Kratzer)

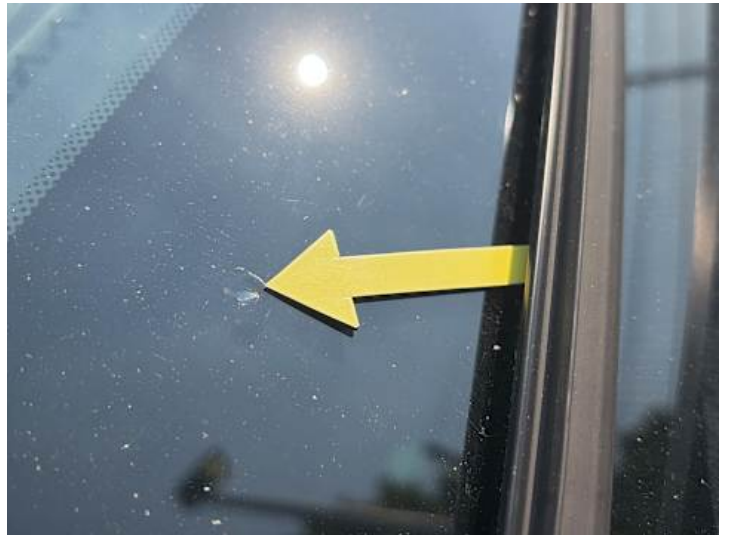
Windschutzscheibe (Steinschlag)

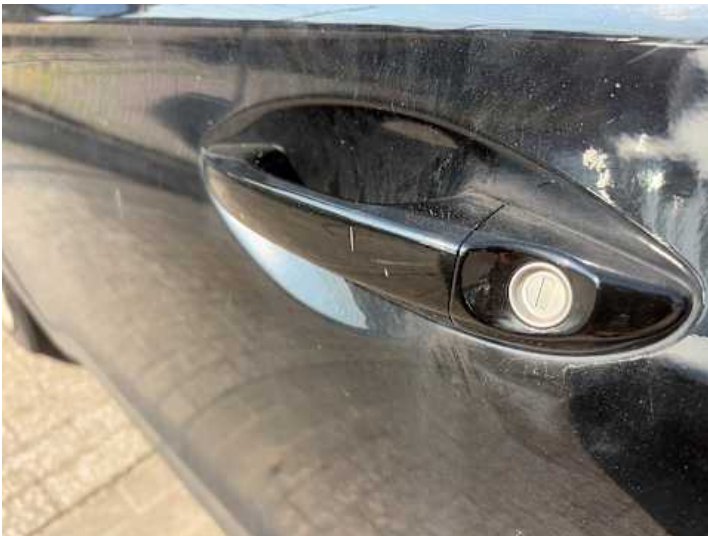
Fahrertür (Kratzer)

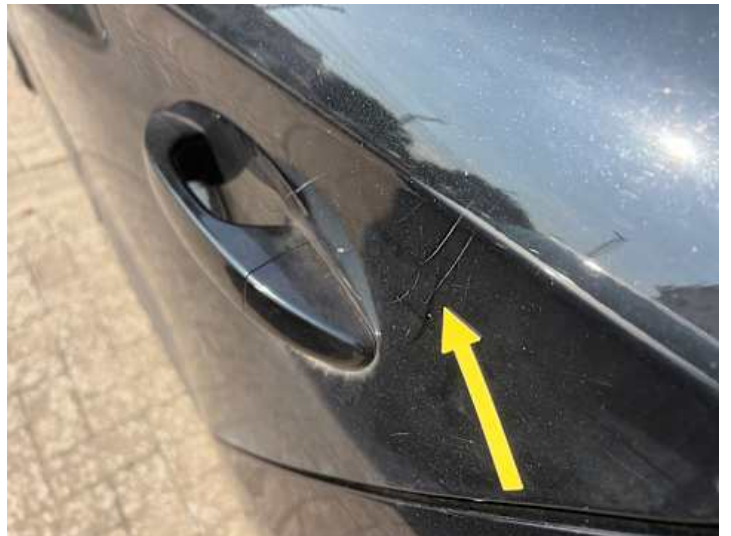
Türe hinten links (Kratzer)

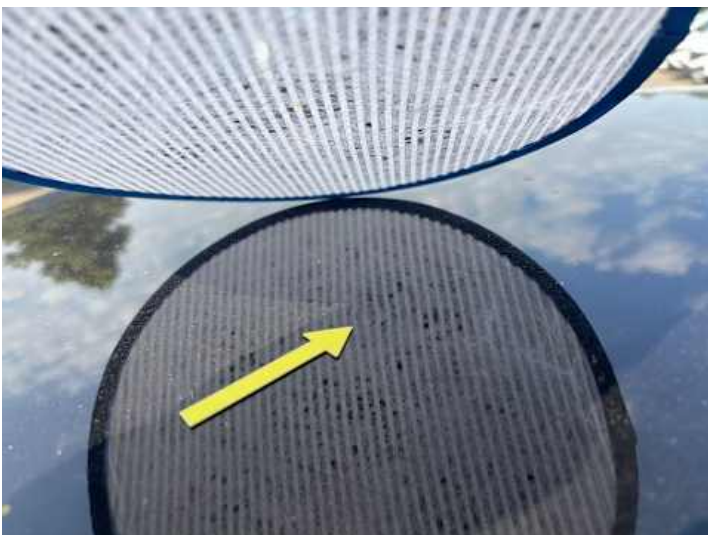
Dach (Delle)

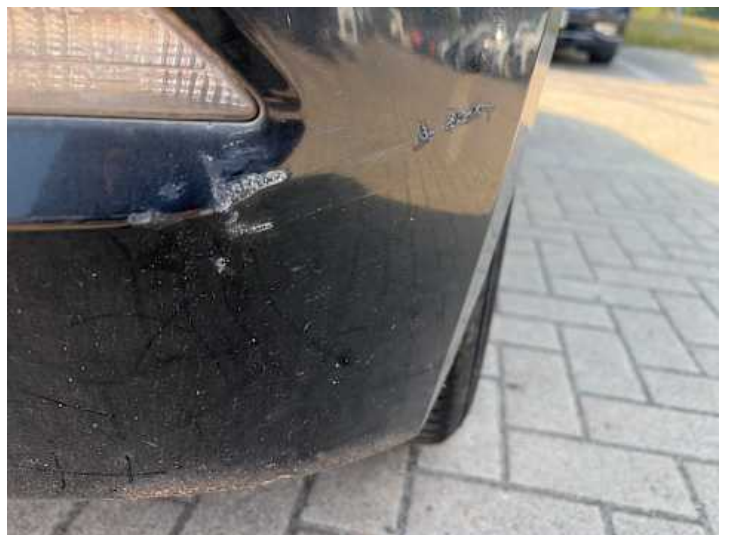
Stoßstange hinten (Lackschaden, Riss/Bruch)

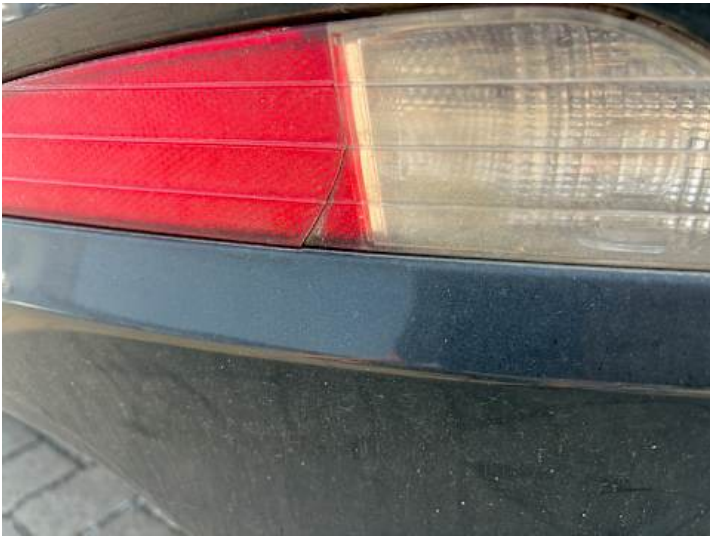
Stoßstange hinten (Lackschaden, Riss/Bruch)

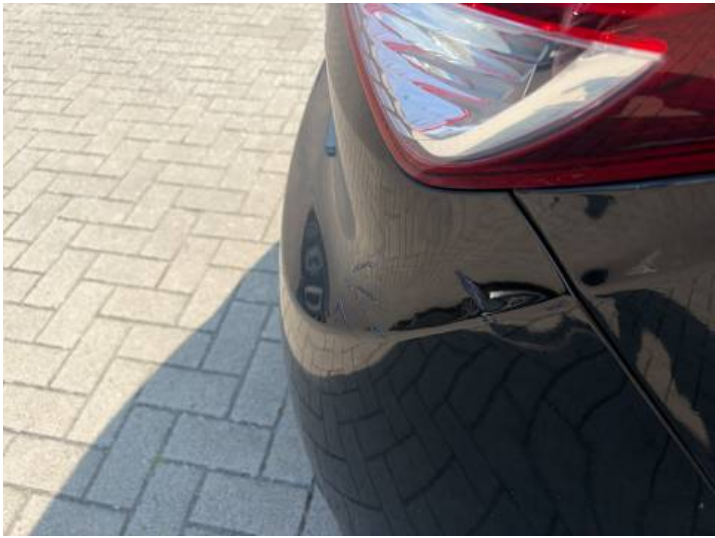
Stoßstange hinten (Lackschaden, Riss/Bruch)

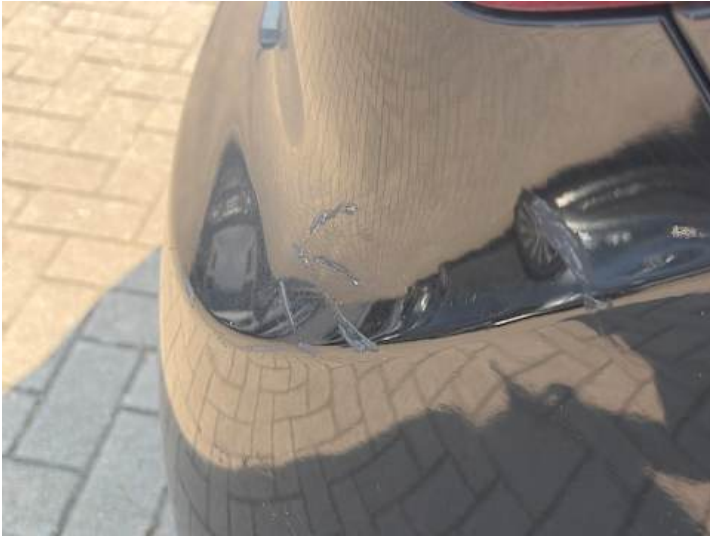
Stoßstange hinten (Lackschaden, Riss/Bruch)

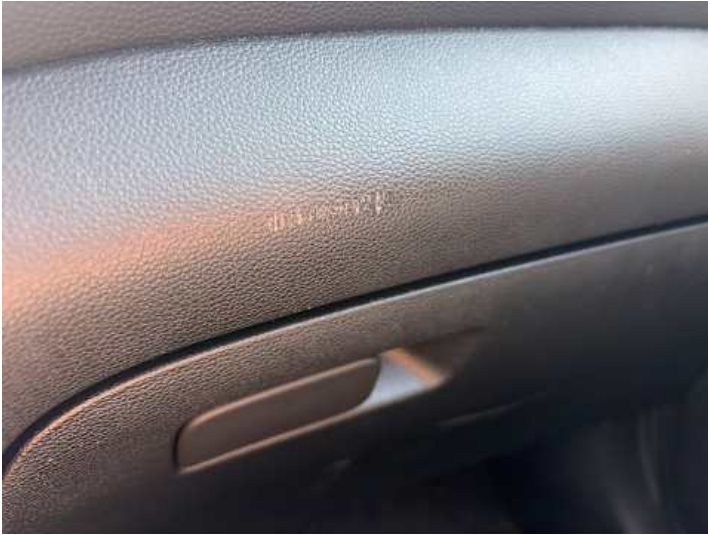
Innenraum (Verschleiß)

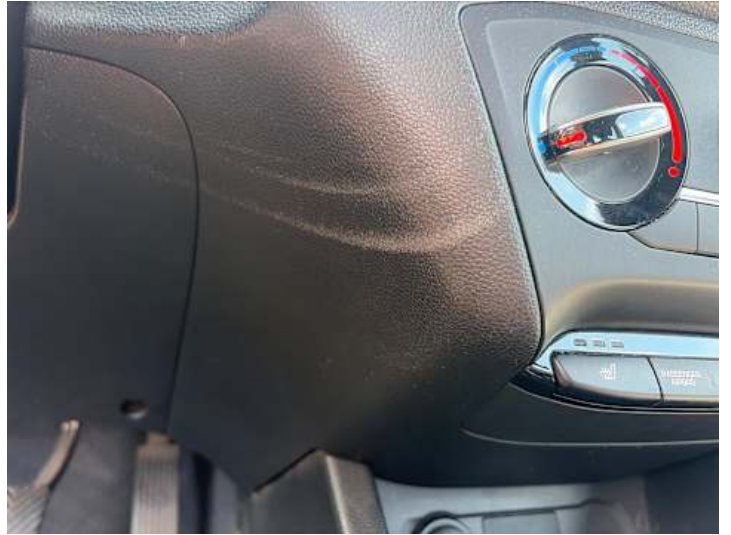
Innenraum (Verschleiß)
