## Mercedes-Benz C 180 CGI

EZ 11/2017 | Limousine | Benzin | Automatikgetriebe | 128.505km

Fahrzeug aufgenommen am: 03.06.2026

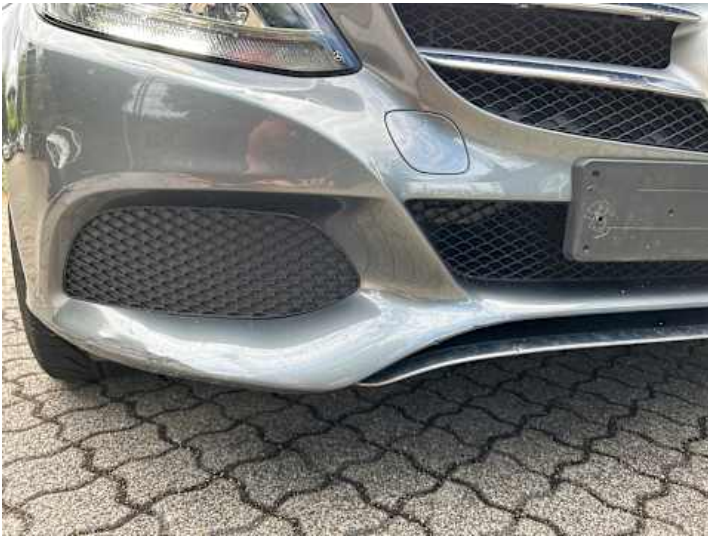
Stoßstange vorne (Kratzer, Riss/Bruch, Lackschaden)

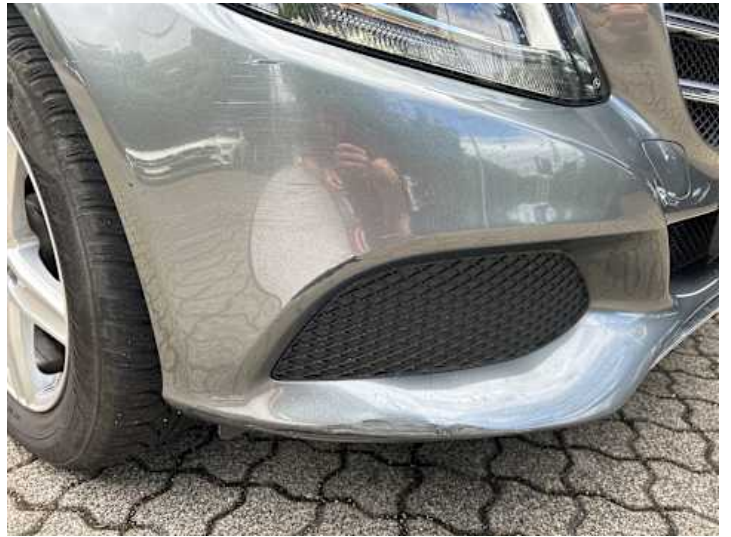
Stoßstange vorne (Kratzer, Riss/Bruch, Lackschaden)

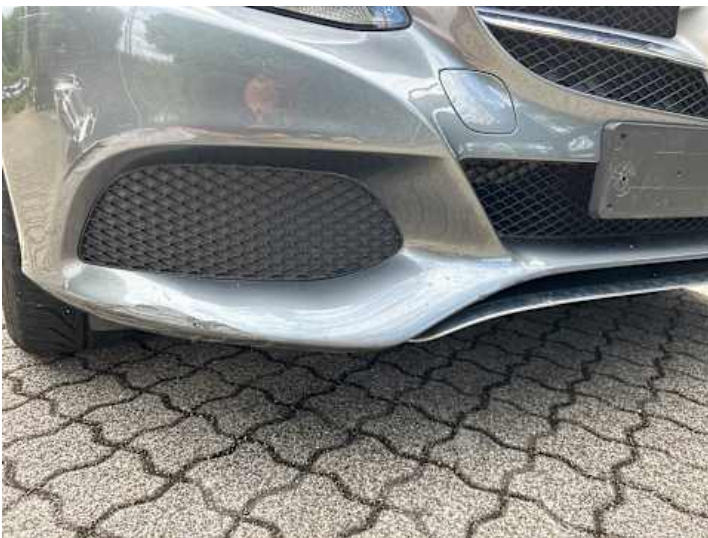
Stoßstange vorne (Kratzer, Riss/Bruch, Lackschaden)

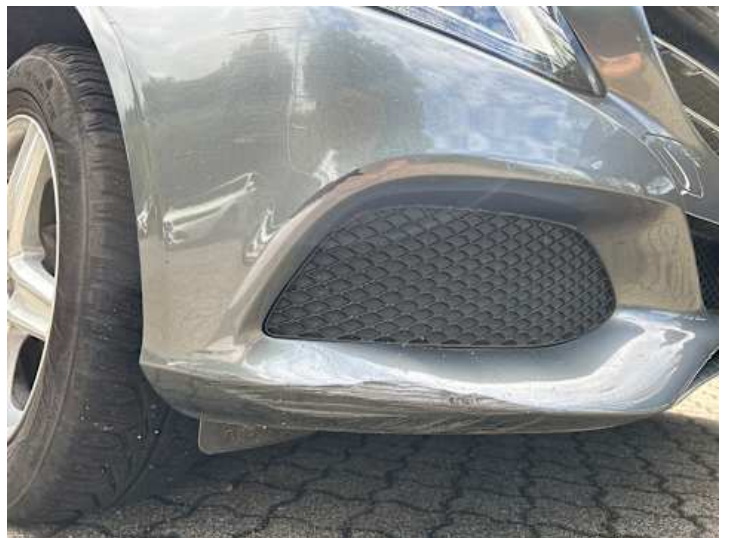
Stoßstange vorne (Kratzer, Riss/Bruch, Lackschaden)

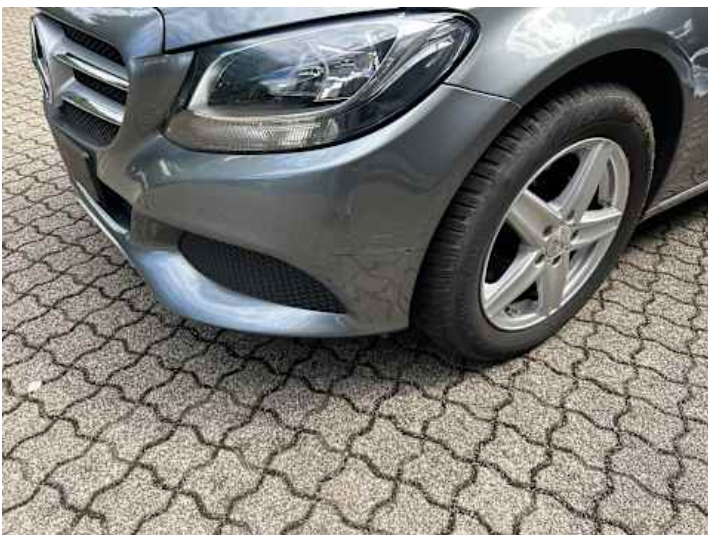
Stoßstange vorne (Kratzer)

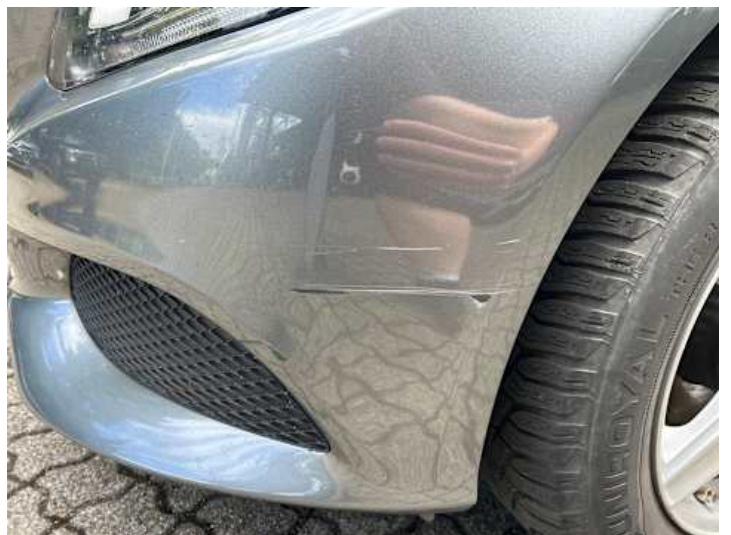
Stoßstange vorne (Kratzer)

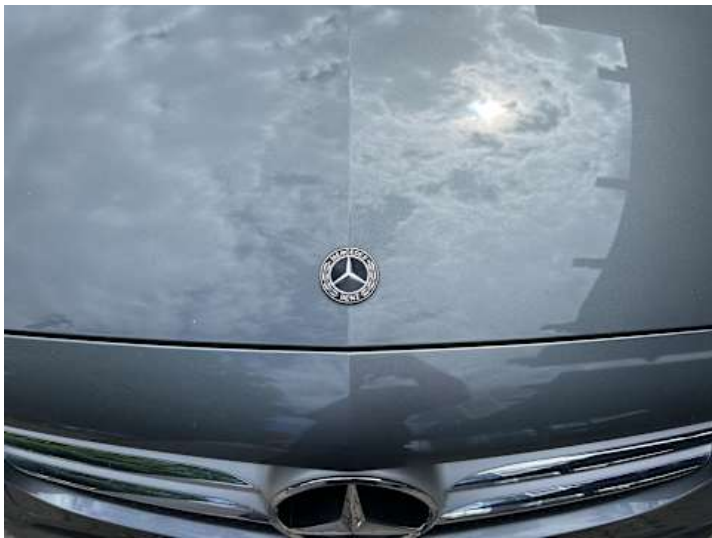
Motorhaube (Steinschlag)

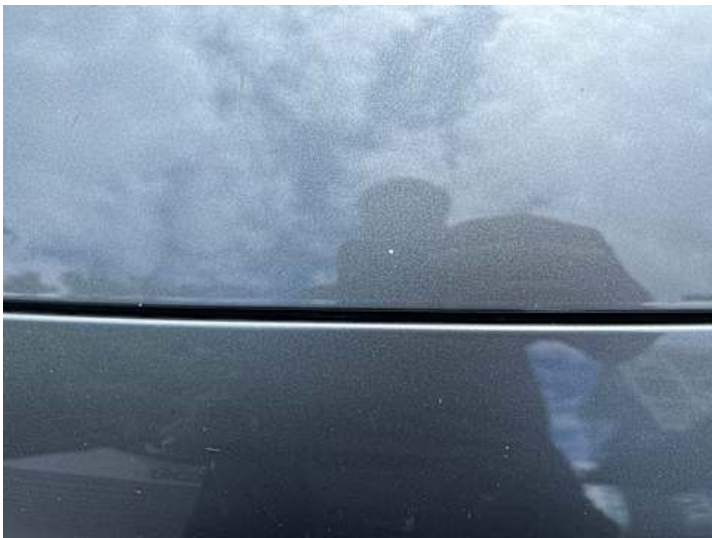
Motorhaube (Steinschlag)

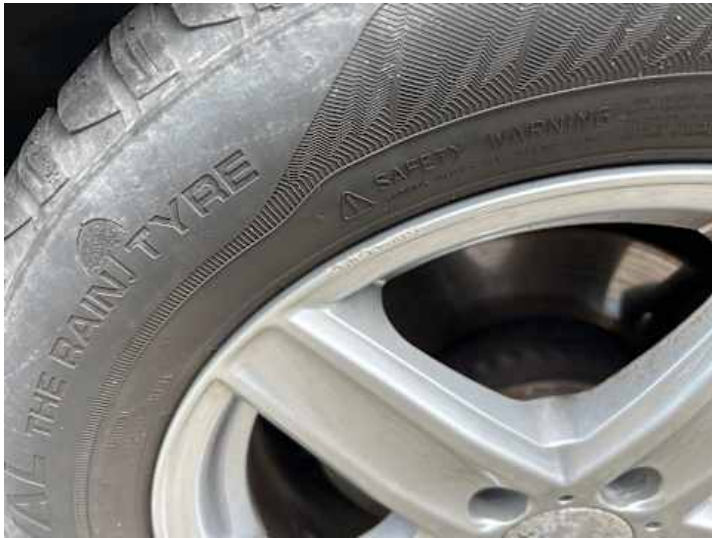
Rad (Kratzer)

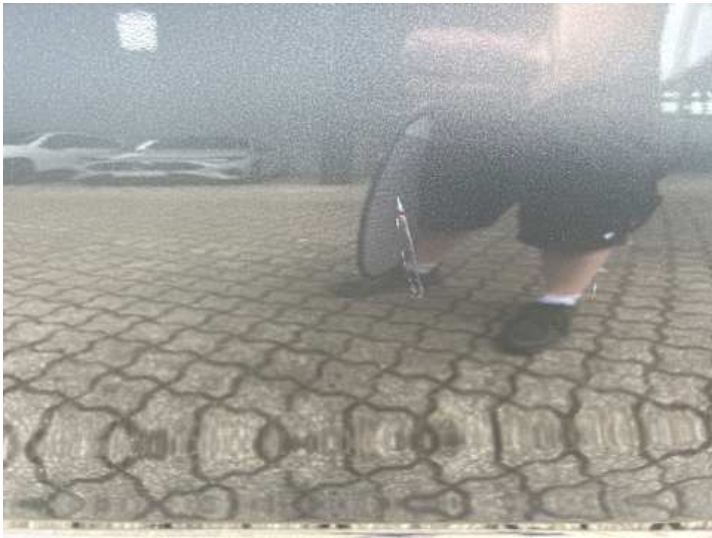
Fahrtür (Kratzer)

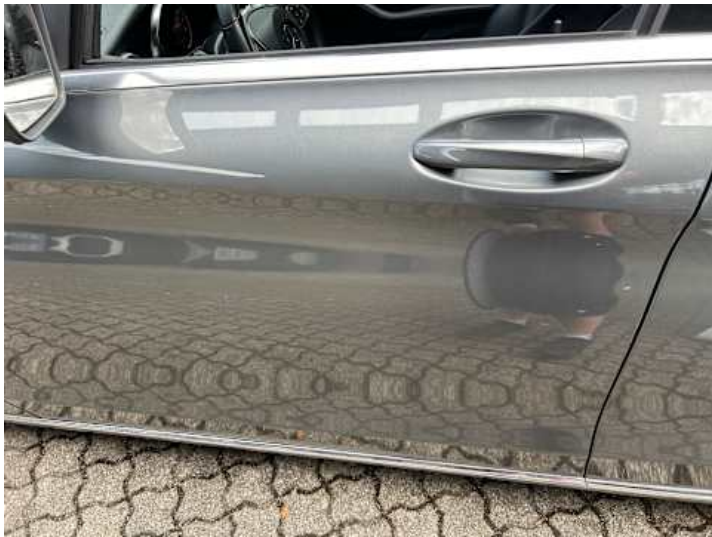
Fahrtür (Delle, Kratzer)

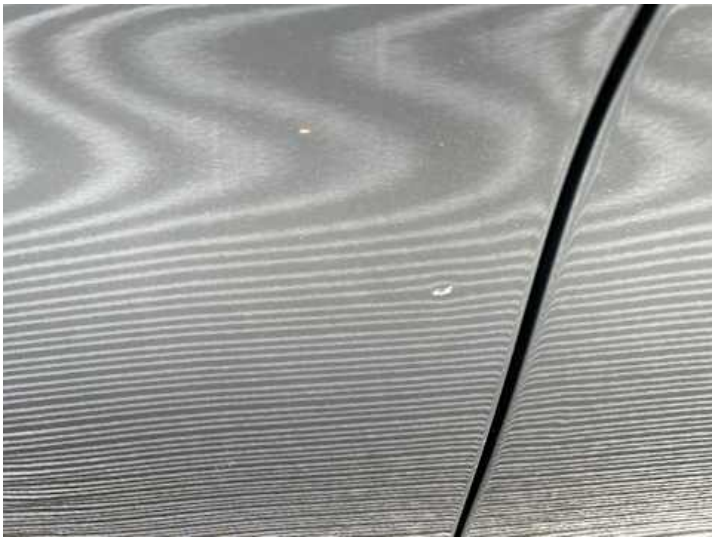
Fahrtür (Delle, Kratzer)

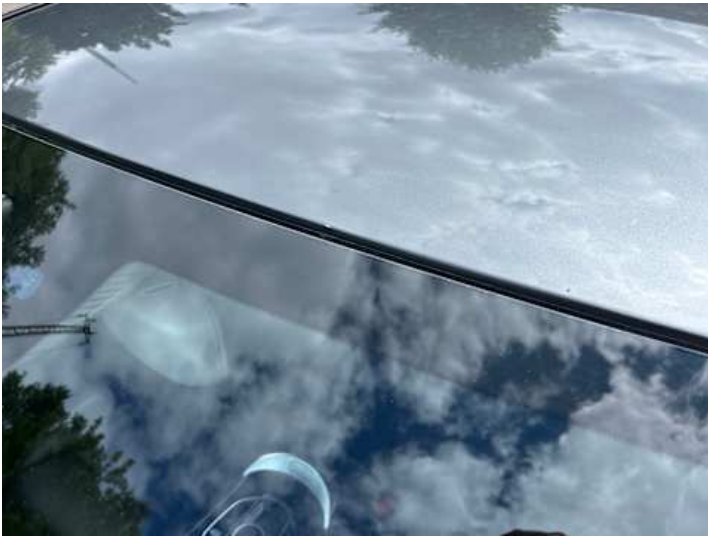
Dach (Steinschlag)

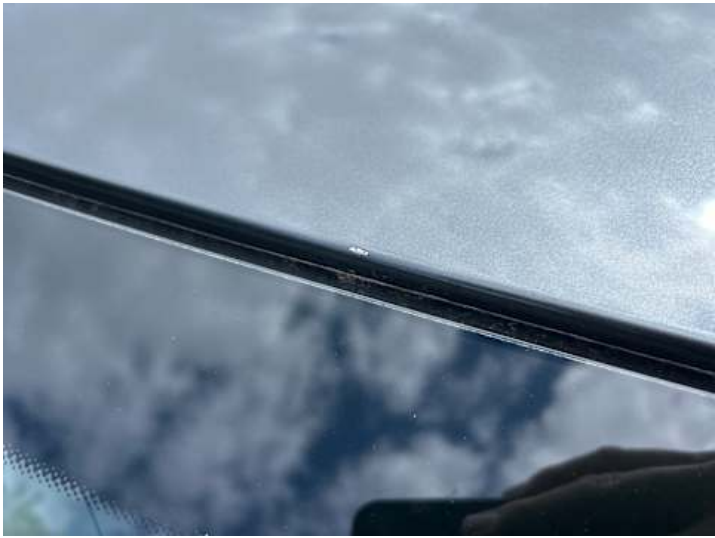
Dach (Steinschlag)

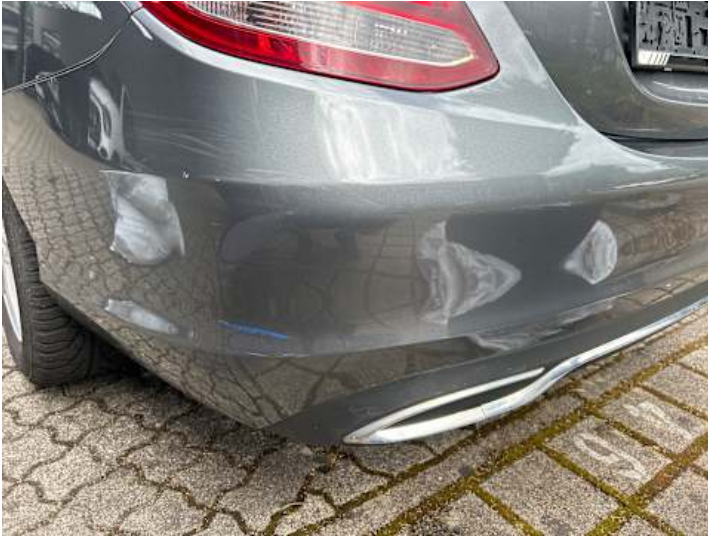
Stoßstange hinten (Riss/Bruch, Kratzer)

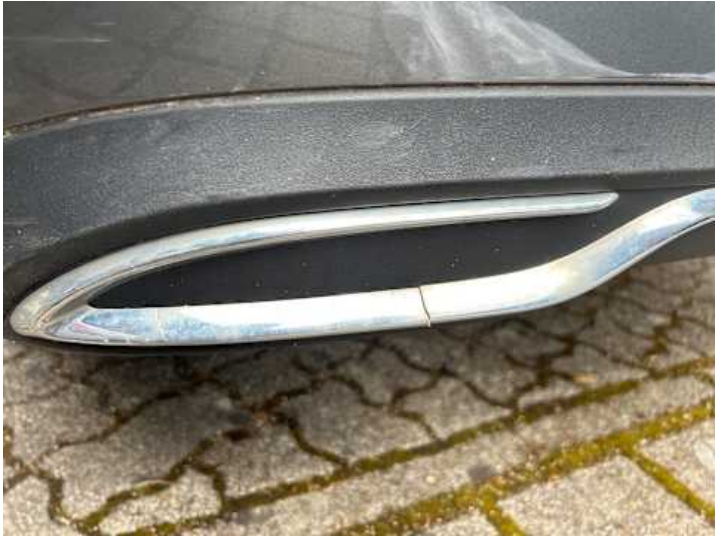
Stoßstange hinten (Riss/Bruch, Kratzer)

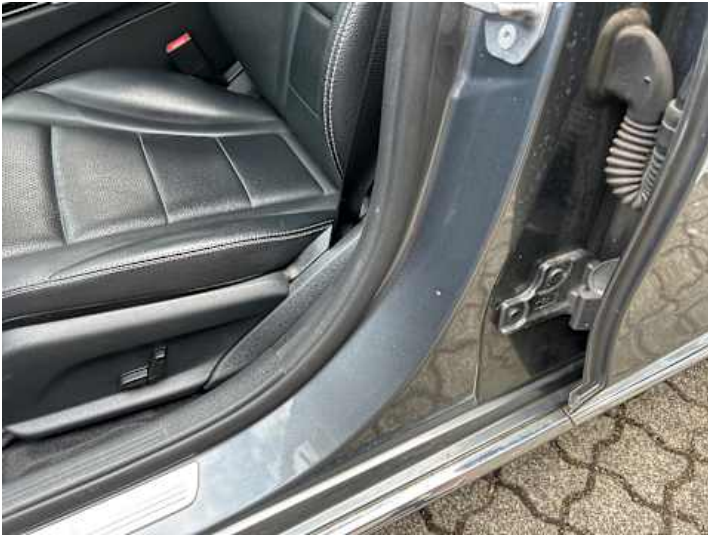
Schweller links (Kratzer)

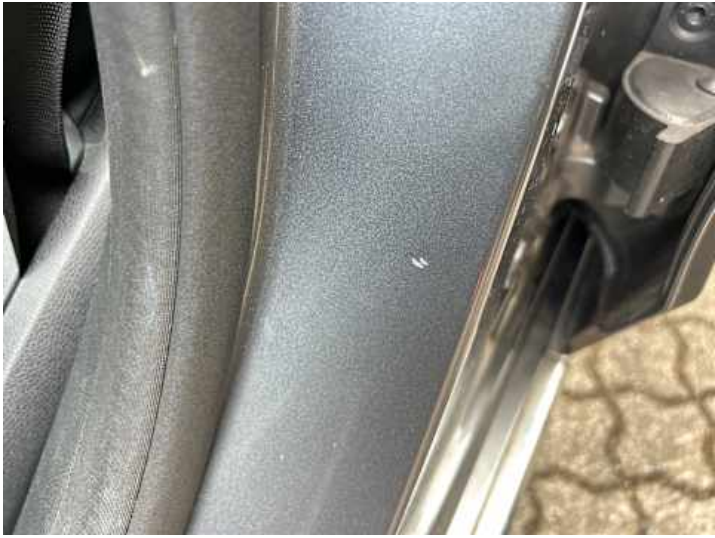
Schweller links (Kratzer)

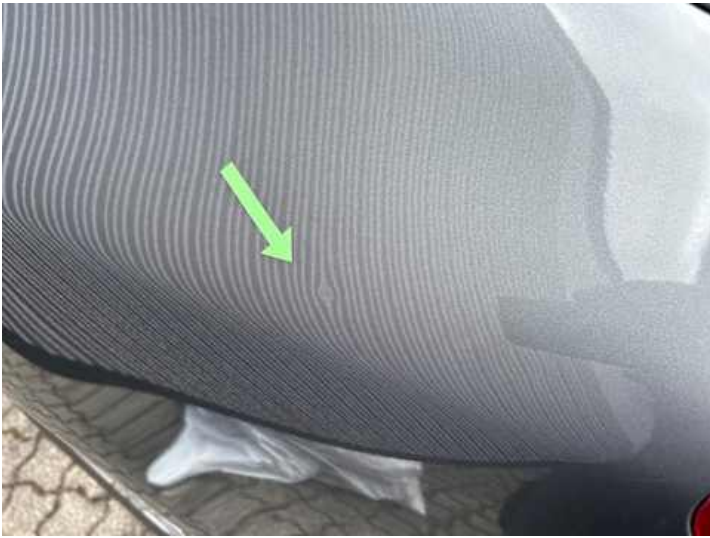
| Fahrzeugteil | Lackschichtdicke (in µm) | Fahrzeugteil | Lackschichtdicke (in µm) |
|---|---|---|---|
| Seitenteil hinten links | 95 | Seitenteil hinten rechts | 95 |

Seitenteil hinten links (Delle)

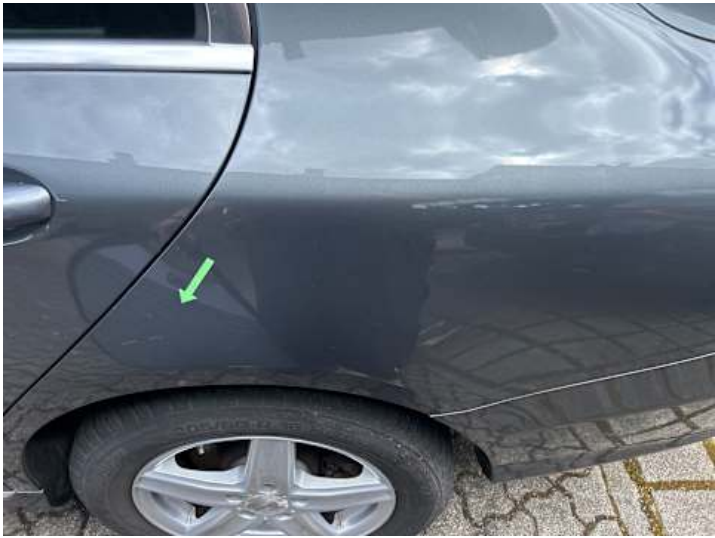
Seitenteil hinten links (Delle, Kratzer)

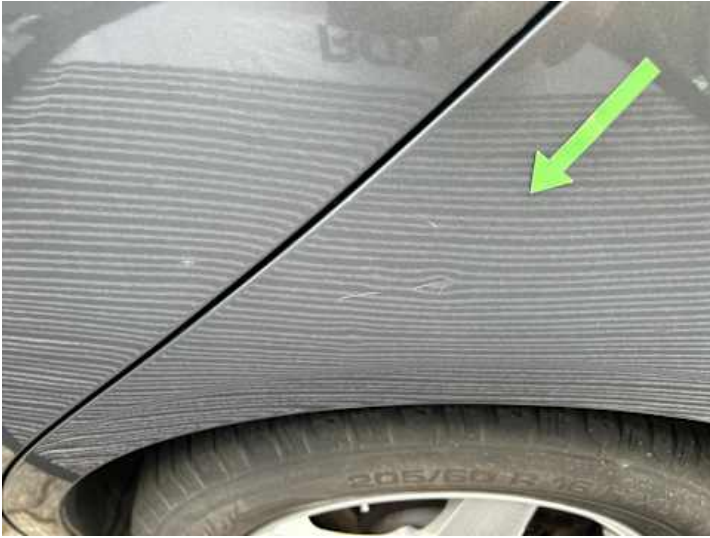
Seitenteil hinten links (Delle, Kratzer)

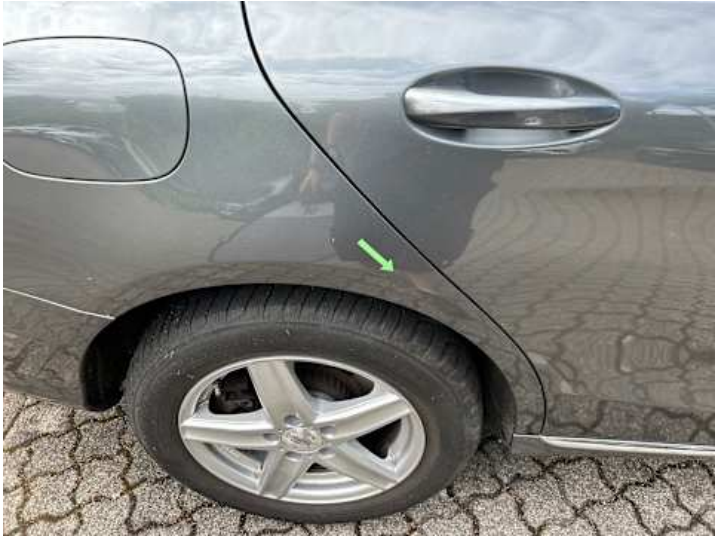
Seitenteil hinten rechts (Delle)

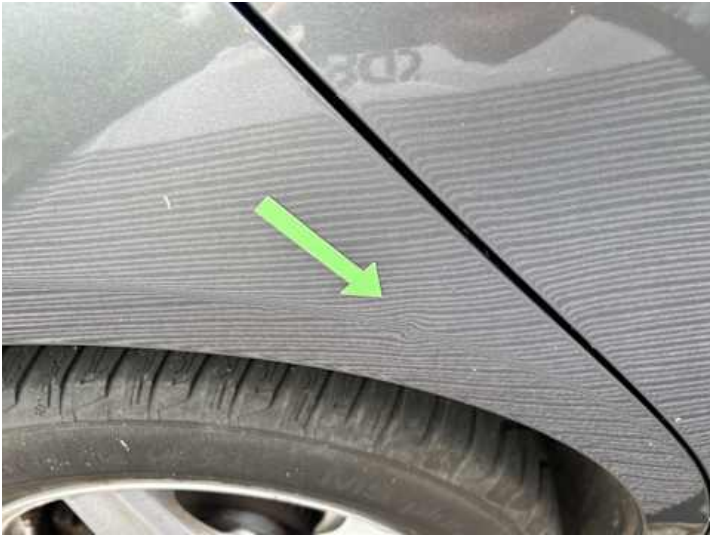
Seitenteil hinten rechts (Delle)

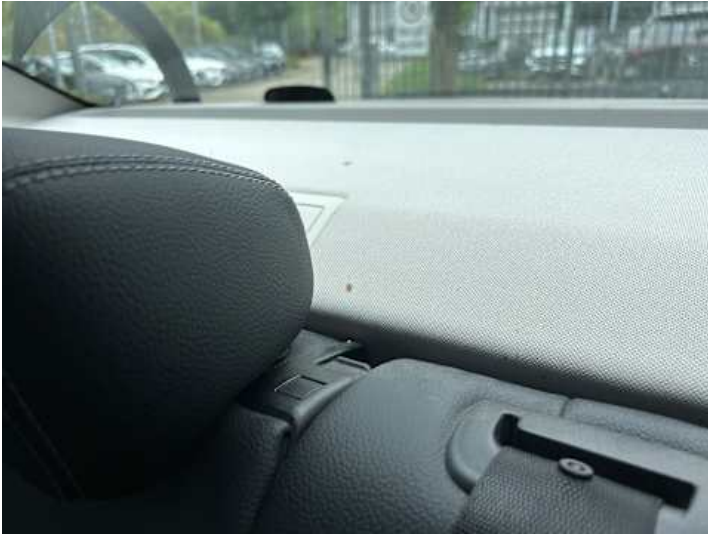
Innenraum (Verschmutzung)

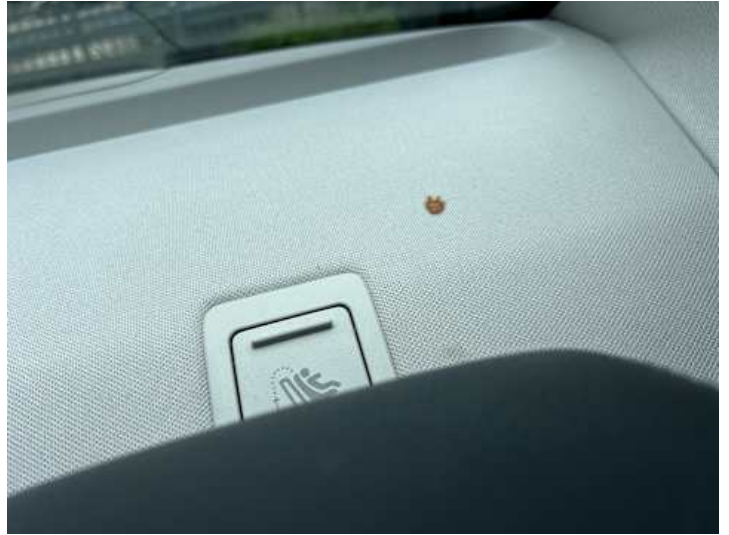
Innenraum (Verschmutzung)

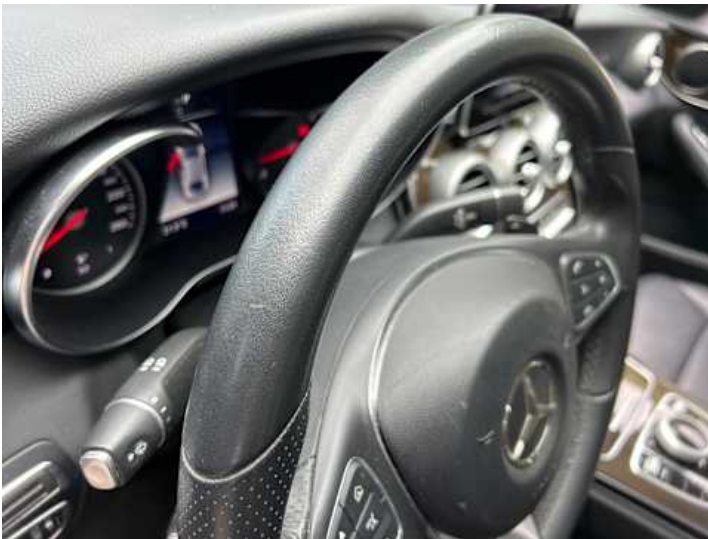
Innenraum (Verschleiß)

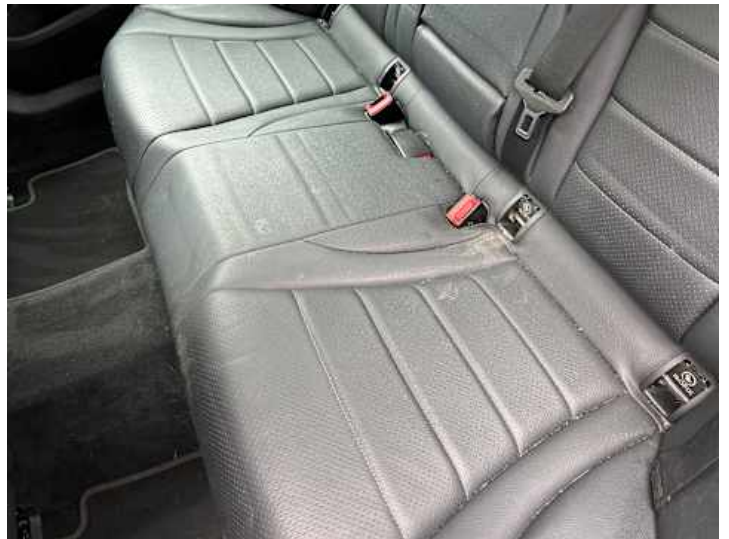
Innenraum (Verschmutzung)
