## Zustandsbericht ohne Ausstattung

**Kennzeichen**
**FIN YV1ZWH7VXS2646735**

| Hersteller | VOLVO | Typ / Verkaufsbez. | V60 T8 Plug-in Hybrid AWD Plus Dark |

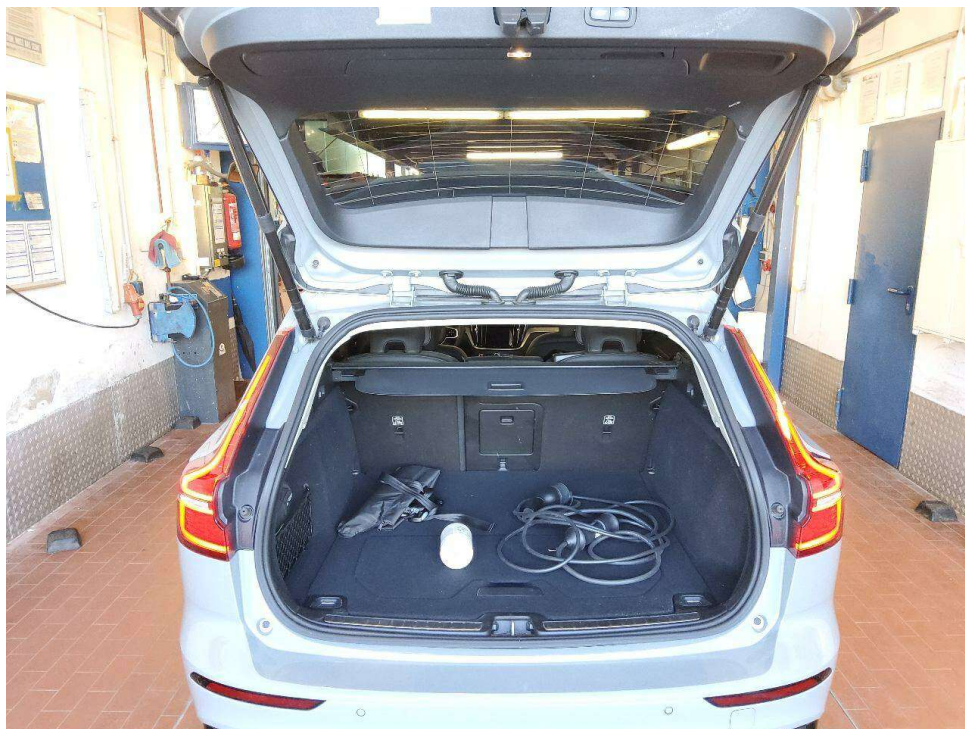
Bild 7 : Heckklappe mit losen Teilen

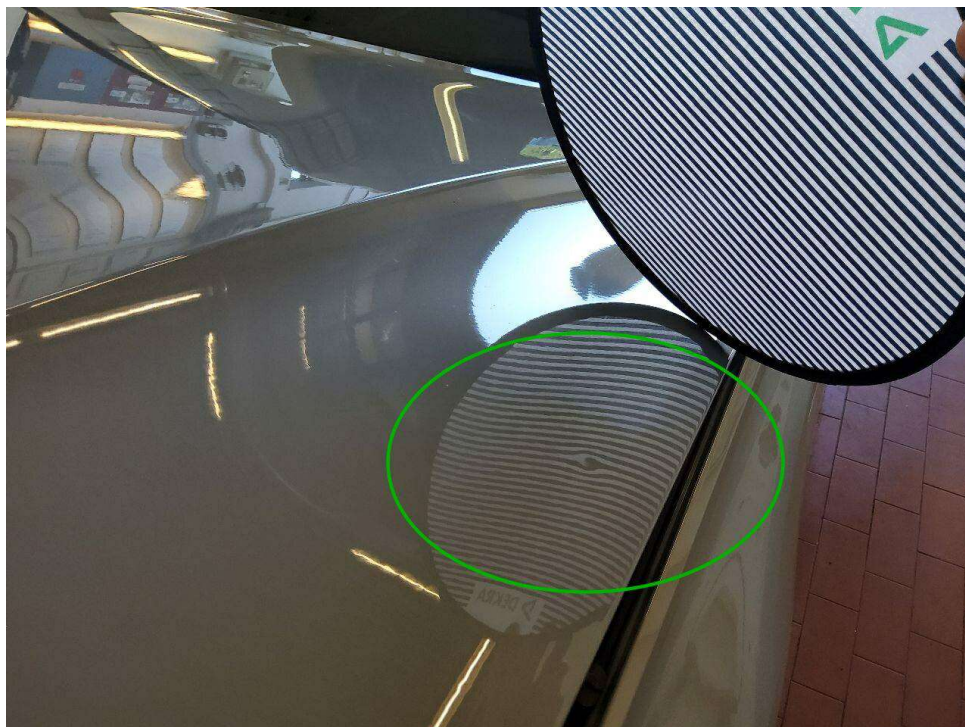
Bild 8 : Motorhaube, eingedellt

| Bezeichnung des Schadens / Rep.-Weg | Rep.Kost | Anrechn. | Minderwert in EUR | |
|---|---|---|---|---|
| 2. Motorhaube, eingedellt, drücken (Bild 8) | | | | |

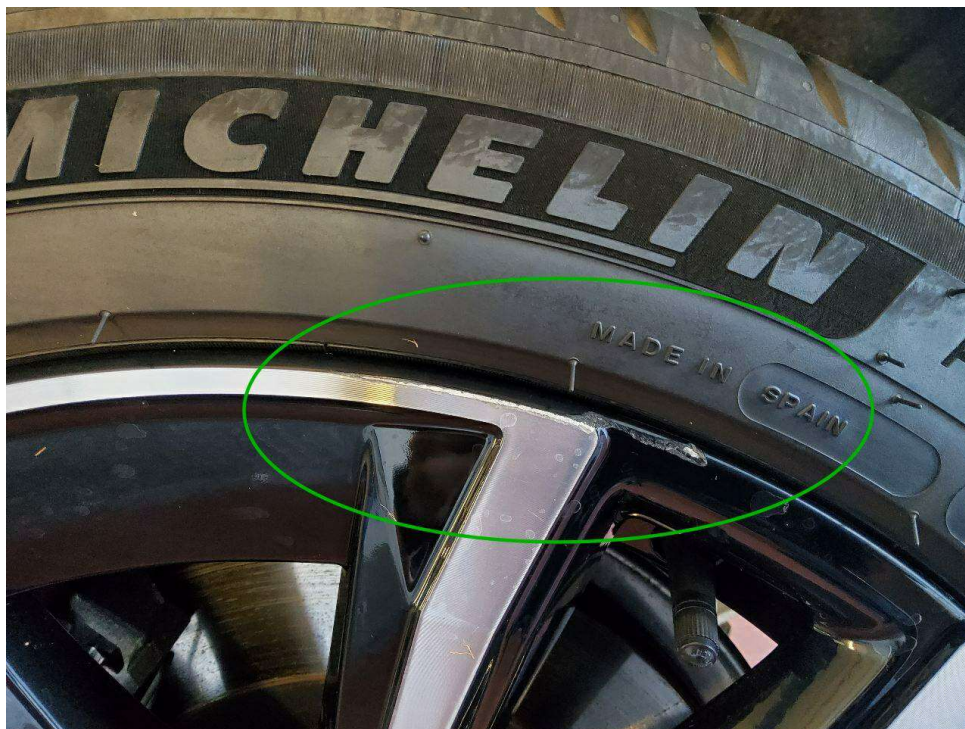
Bild 9 : Felge hinten links, glanzgedreht, verschrammt

| Bezeichnung des Schadens / Rep.-Weg | Rep.Kost | Anrechn. | Minderwert in EUR | |
|---|---|---|---|---|
| 3. Felge hinten links, glanzgedreht, verschrammt, erneuern (Bild 9, 10) | | | | |

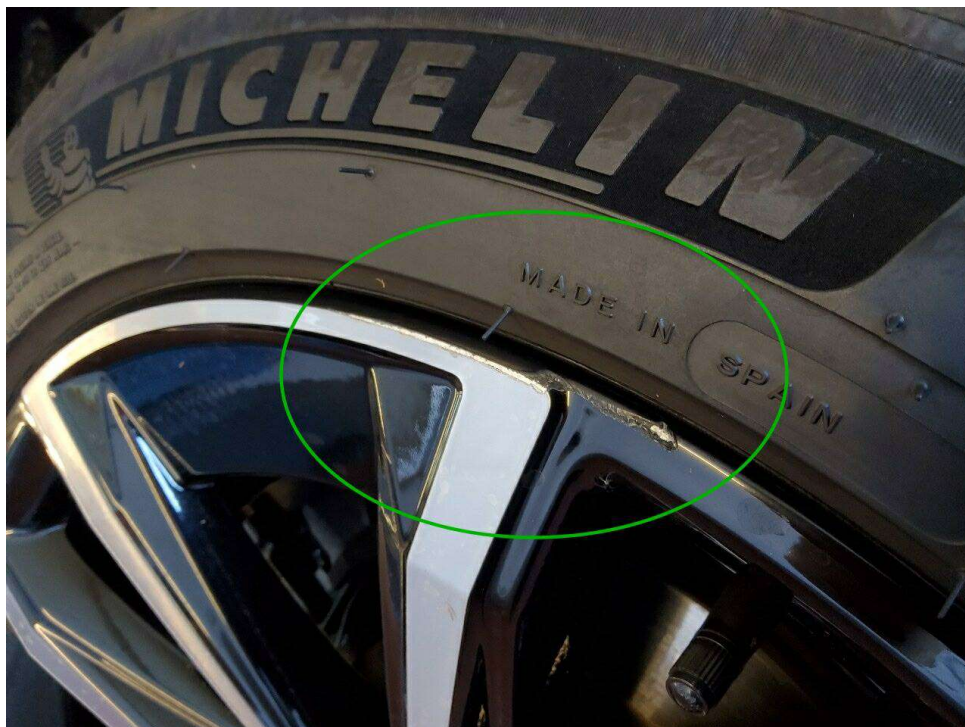
Bild 10 : Felge hinten links, glanzgedreht, verschrammt

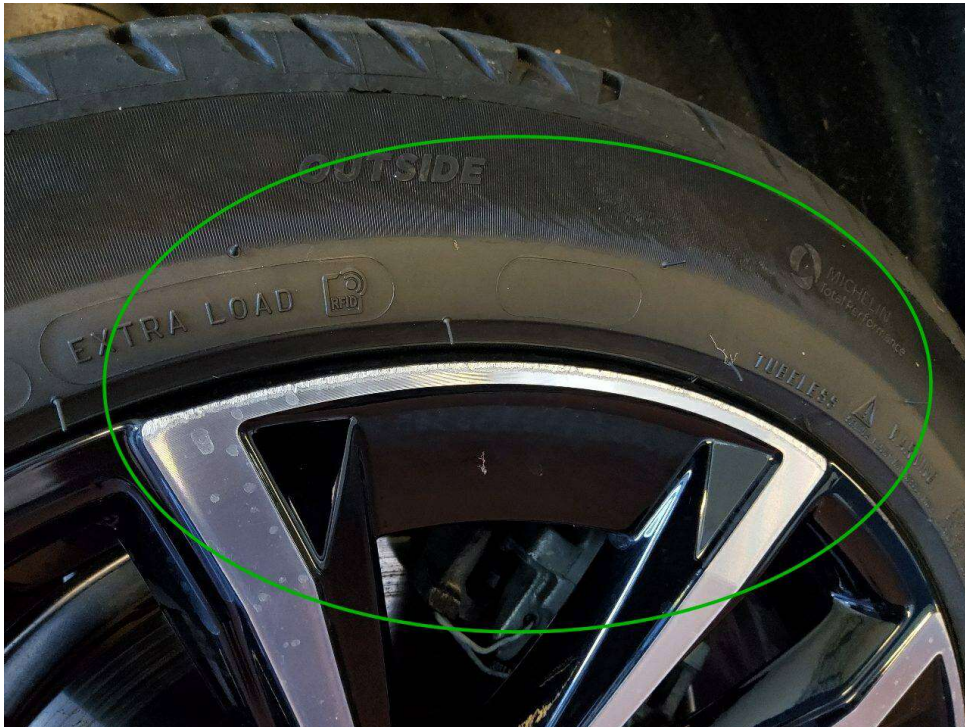
Bild 11 : Felge hinten rechts, glanzgedreht, verschrammt

| Bezeichnung des Schadens / Rep.-Weg | Rep.Kost | Anrechn. | Minderwert in EUR | |
|---|---|---|---|---|
| 4. Felge hinten rechts, glanzgedreht, verschrammt, erneuern (Bild 11, 12, 13, 14) | | | | |

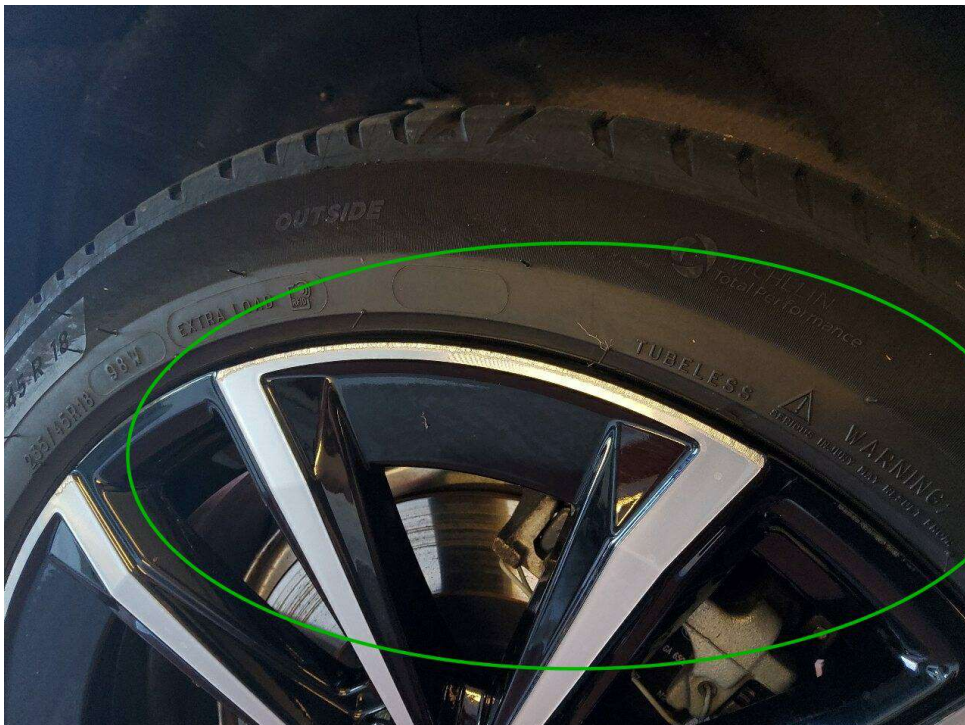
Bild 12 : Felge hinten rechts, glanzgedreht, verschrammt

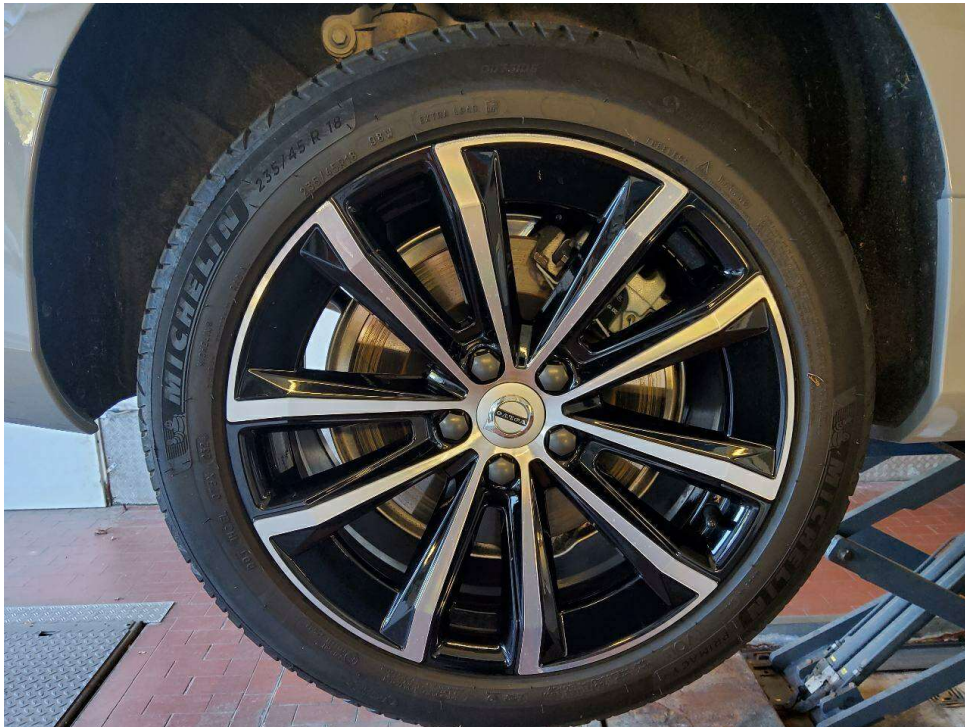
Bild 13 : Felge hinten rechts, glanzgedreht, verschrammt

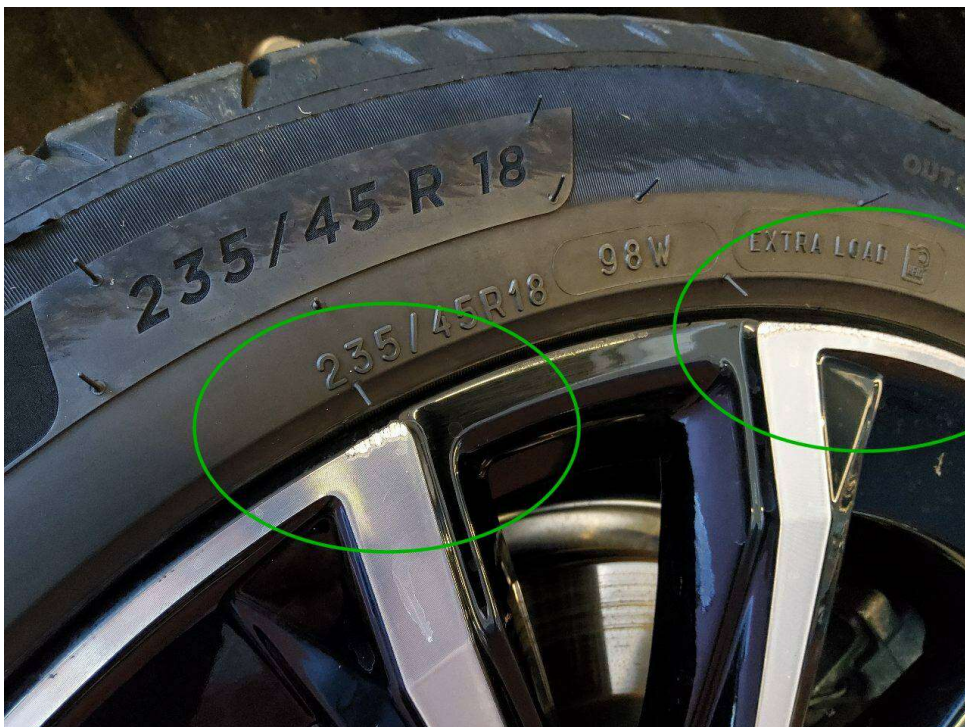
Bild 14 : Felge hinten rechts, glanzgedreht, verschrammt

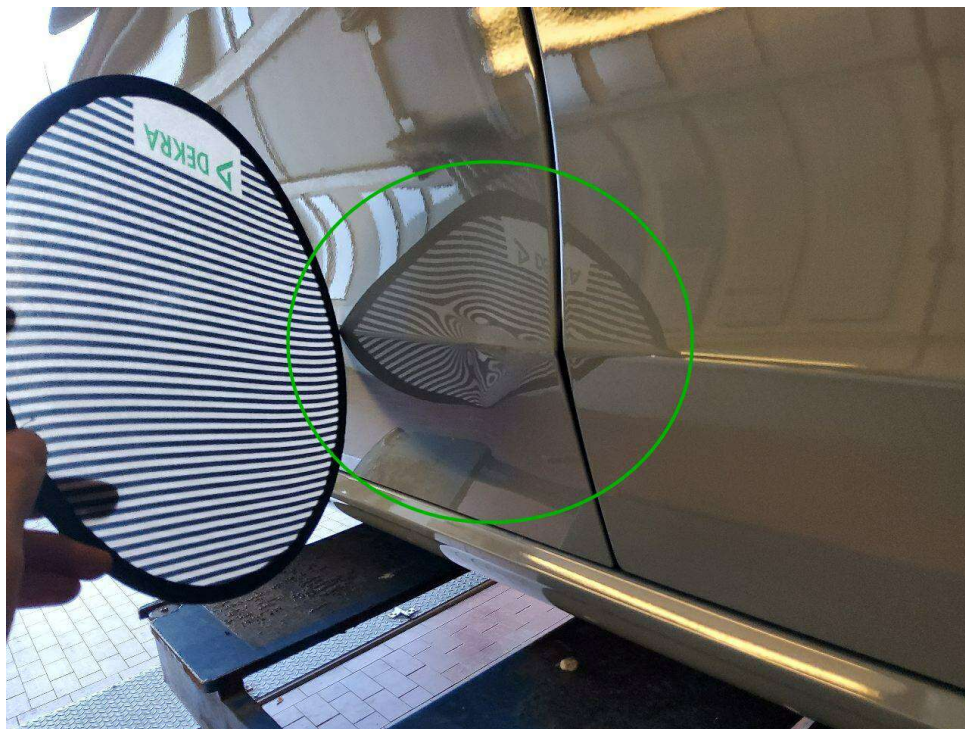
Bild 15 : Tür hinten rechts, deformiert

| Bezeichnung des Schadens / Rep.-Weg | Rep.Kost | Anrechn. | Minderwert in EUR | |
|---|---|---|---|---|
| 5. Tür hinten rechts, deformiert, instandsetzen (Bild 15, 16, 17) | | | | |

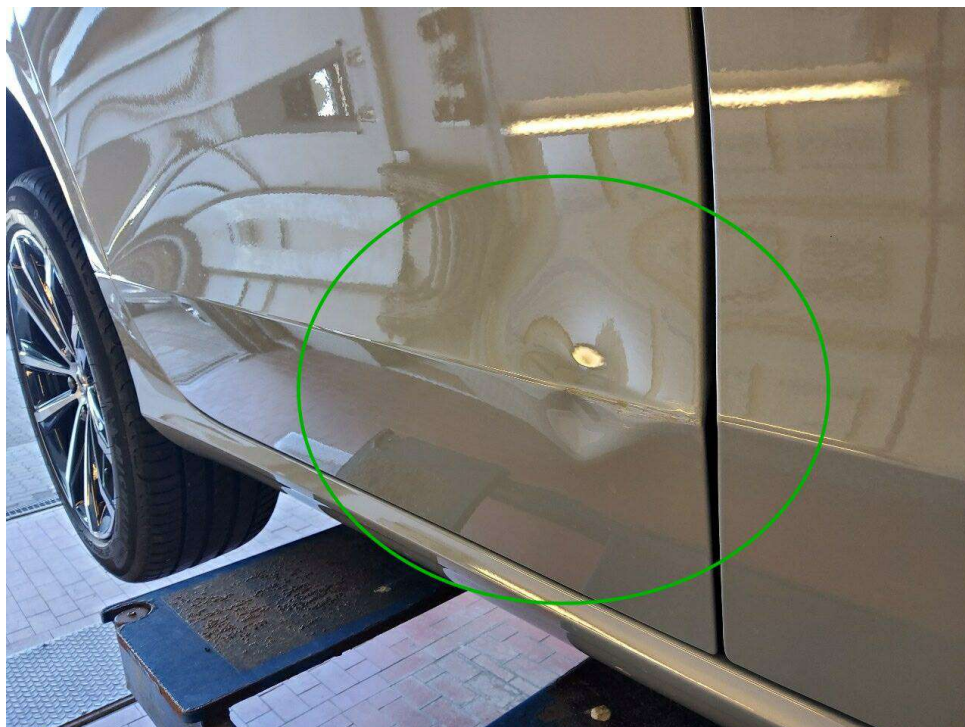
Bild 16 : Tür hinten rechts, deformiert

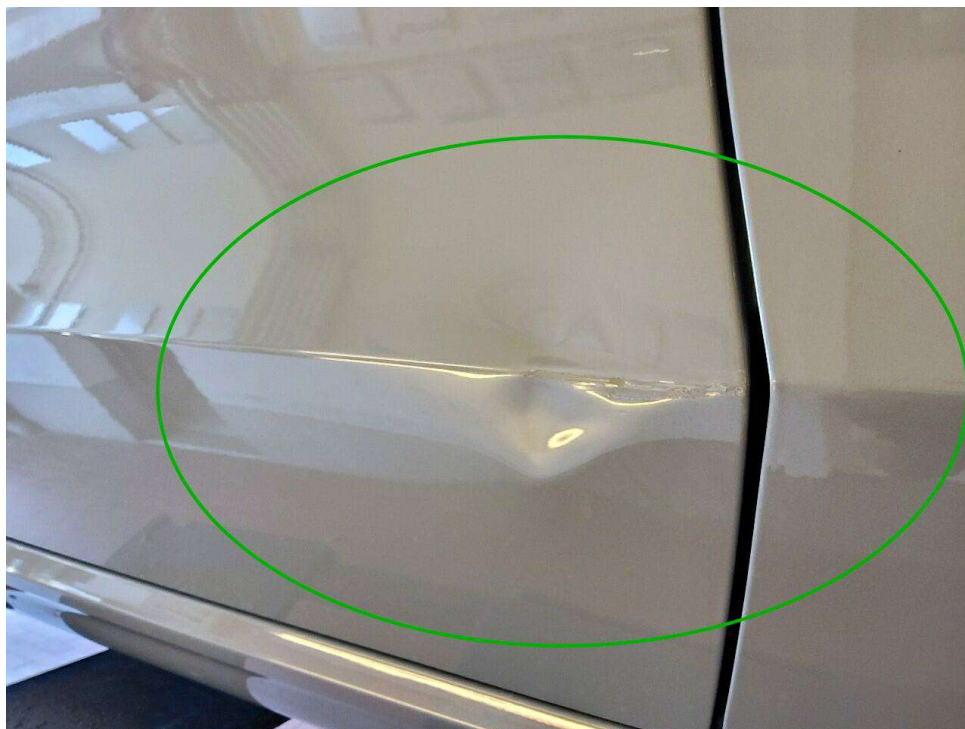
Bild 17 : Tür hinten rechts, deformiert
