## Opel Astra Selection "110 Jahre"

EZ 11/2009 | Kleinwagen | Benzin | Schaltgetriebe | 184.463km

Fahrzeug aufgenommen am: 17.07.2026

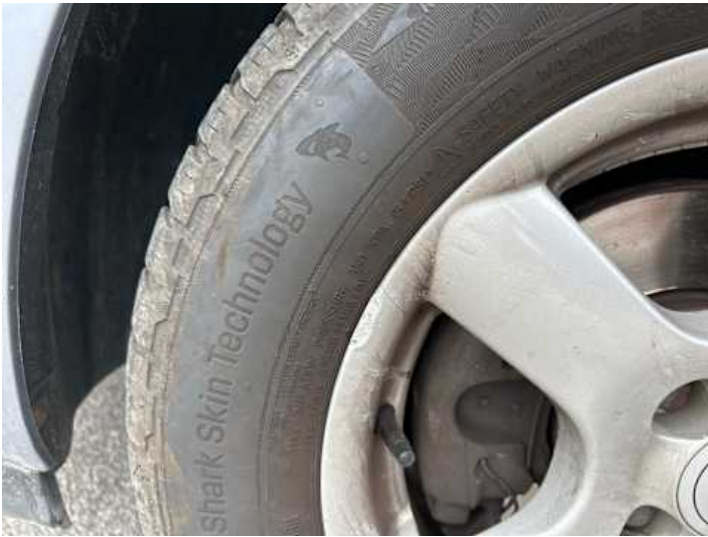
Rad (Kratzer)

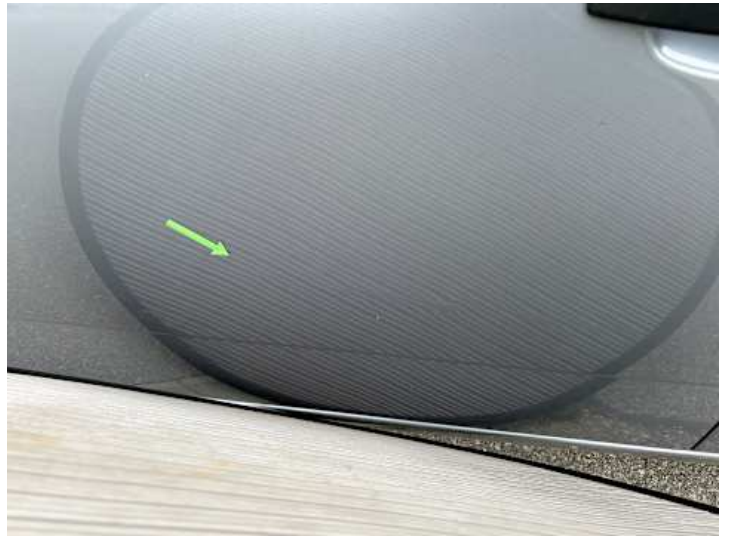
Fahrtür (Verformung)

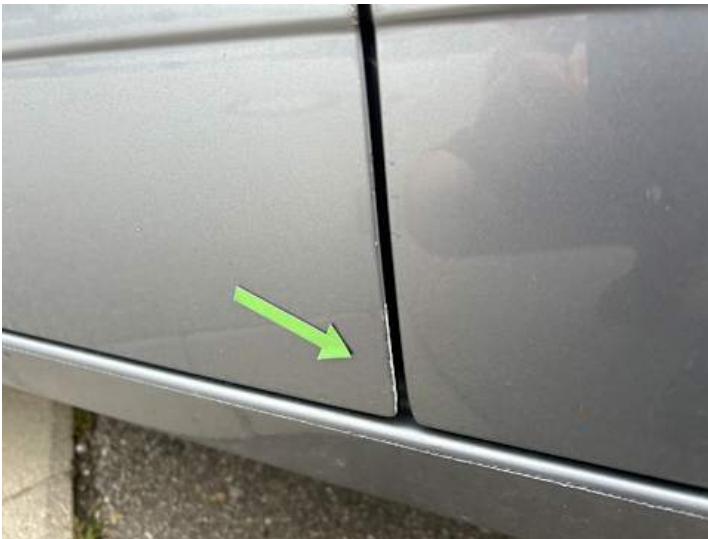
Fahrtür (Lackschaden)

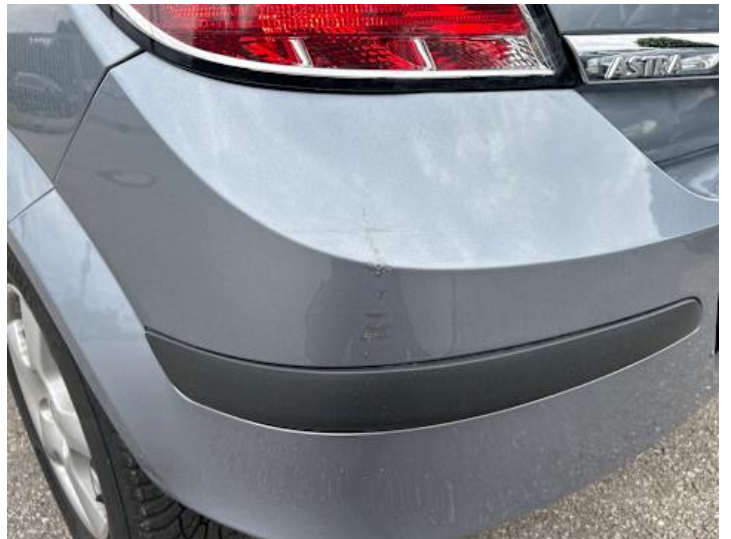
Stoßstange hinten (Kratzer)

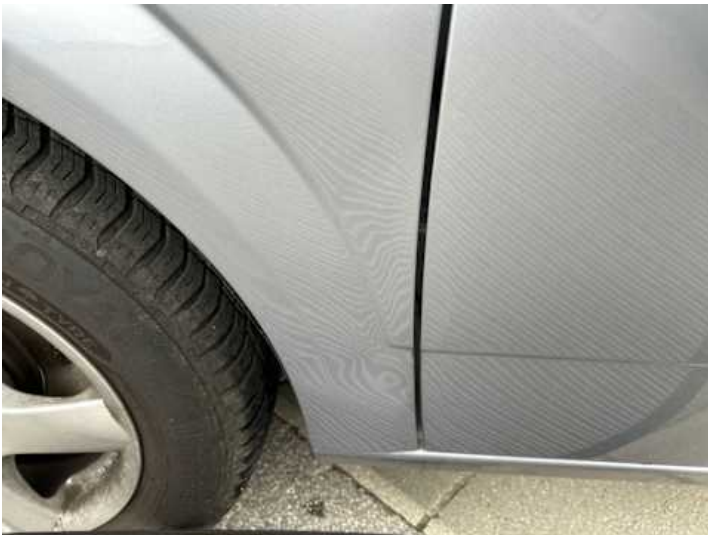
Kotflügel vorne links (Verformung)

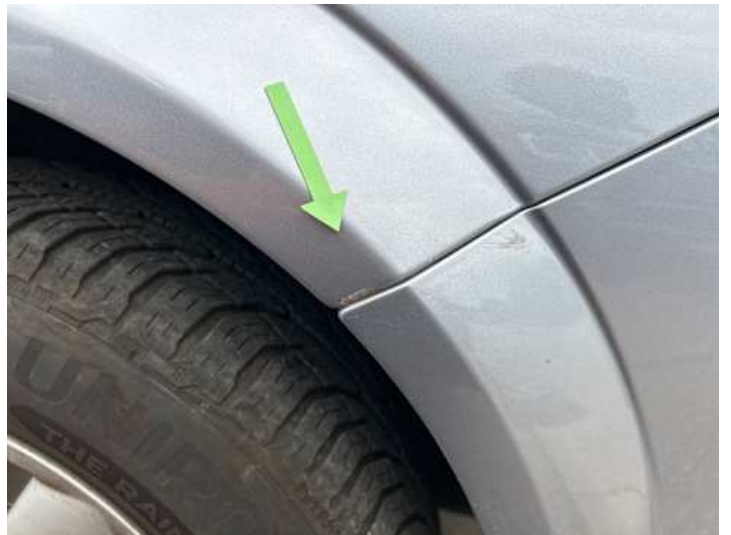
Kotflügel vorne rechts (Rost)

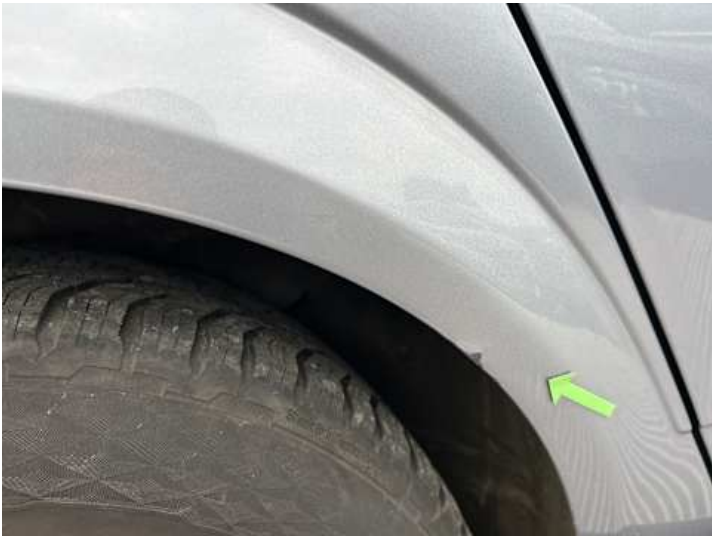
Seitenteil hinten rechts (Rost)

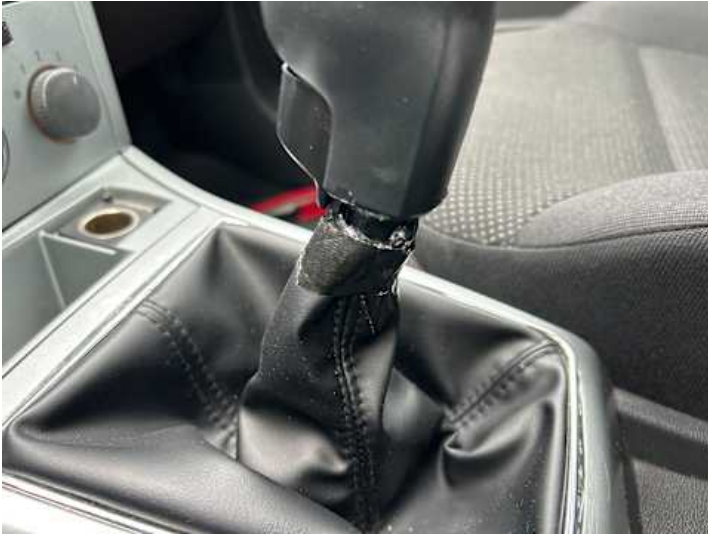
Innenraum (Riss/Bruch)

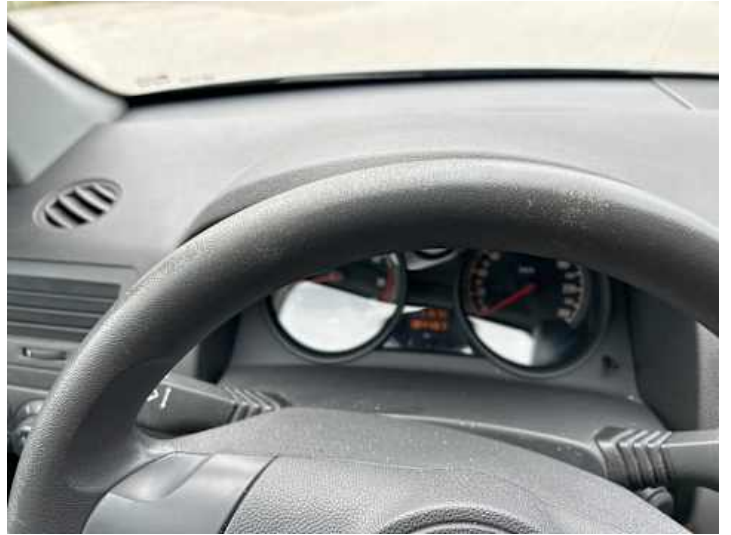
Innenraum (Verschleiß)
