## Volkswagen Transporter EcoProfi FWD

EZ 11/2022 | Kastenwagen | Diesel | Schaltgetriebe | 256.283km  
Besteuerung: Regelbesteuert (Deutschland)  
Fahrzeugstandort: 98\*\*\*  
Fahrzeug aufgenommen am: 30.07.2026

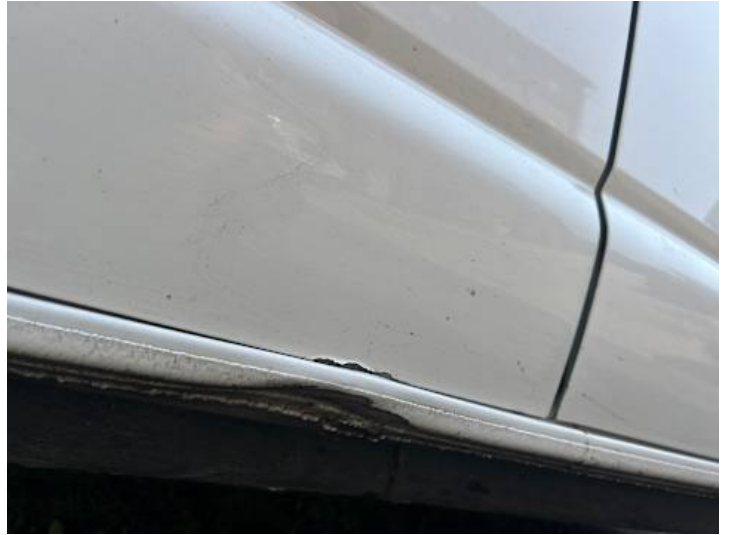
Türe hinten rechts (Rost, Lackschaden)

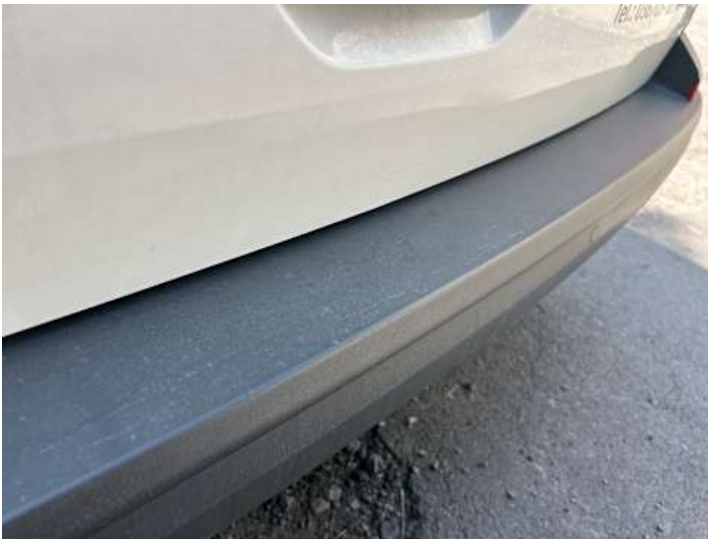
Stoßstange hinten (Kratzer)

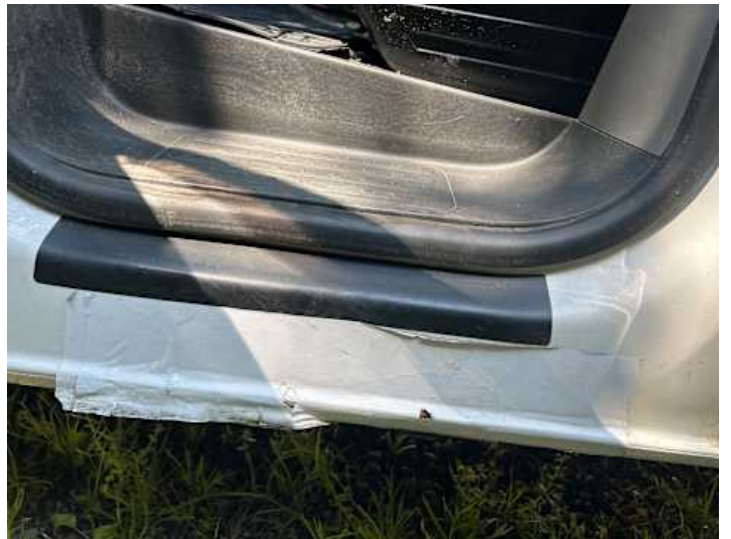
Schweller links (Riss/Bruch, Rost)

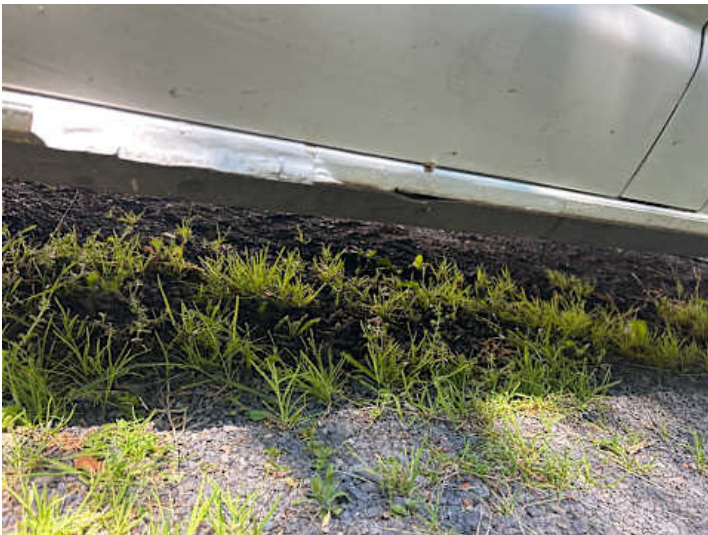
Schweller links (Riss/Bruch, Rost)

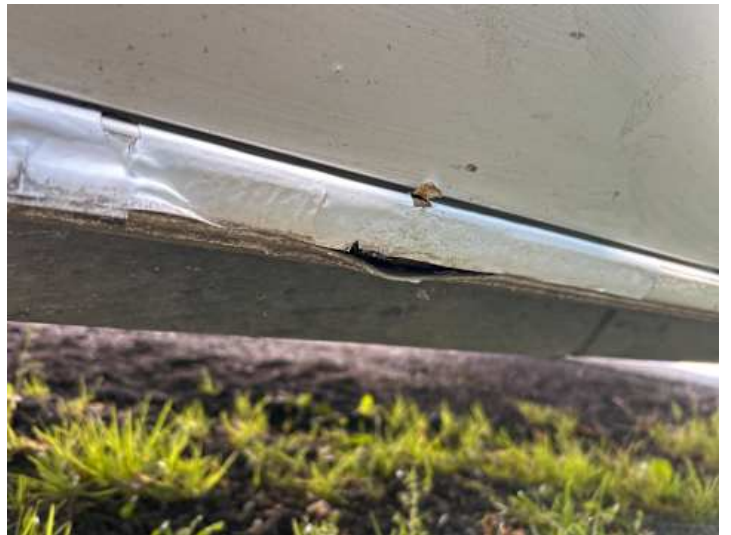
Schweller links (Riss/Bruch, Rost)

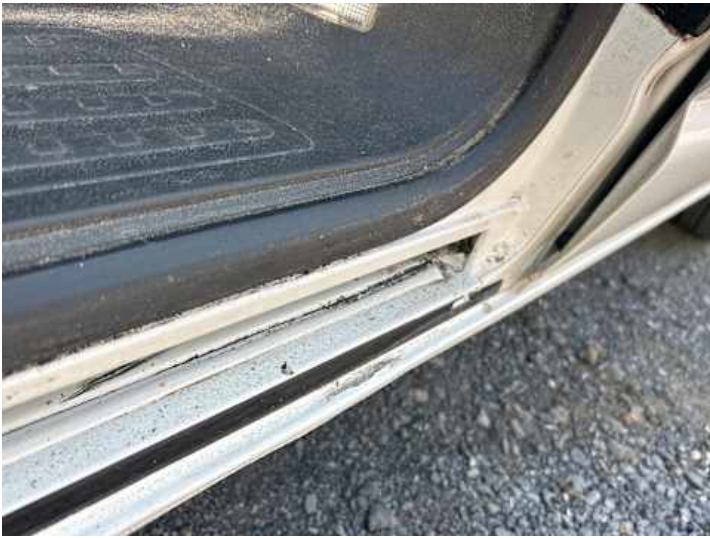
Schweller rechts (Verformung, Lackschaden)

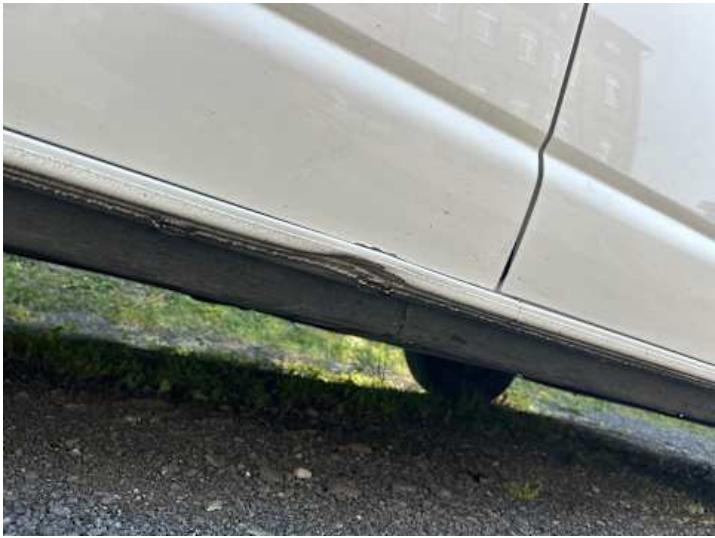
Schweller rechts (Verformung, Lackschaden)

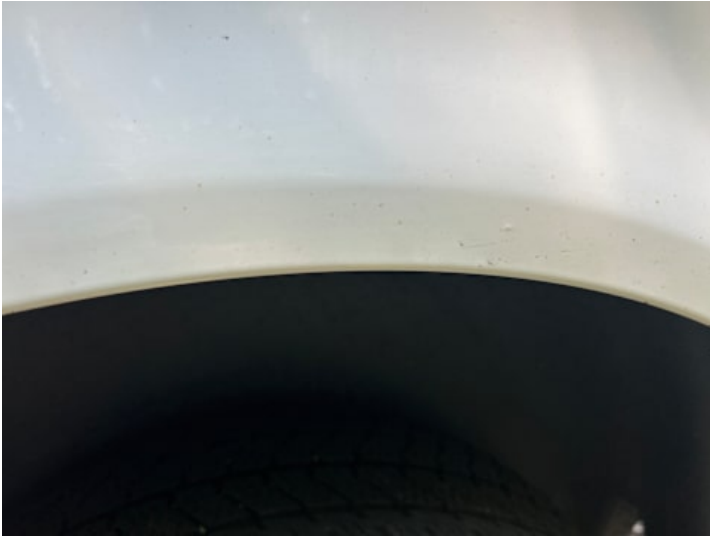
Seitenteil hinten links (Rost)

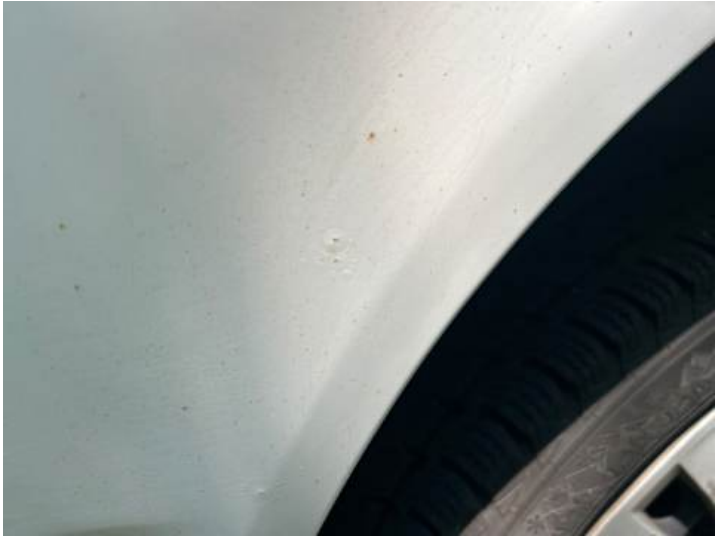
Seitenteil hinten links (Rost)

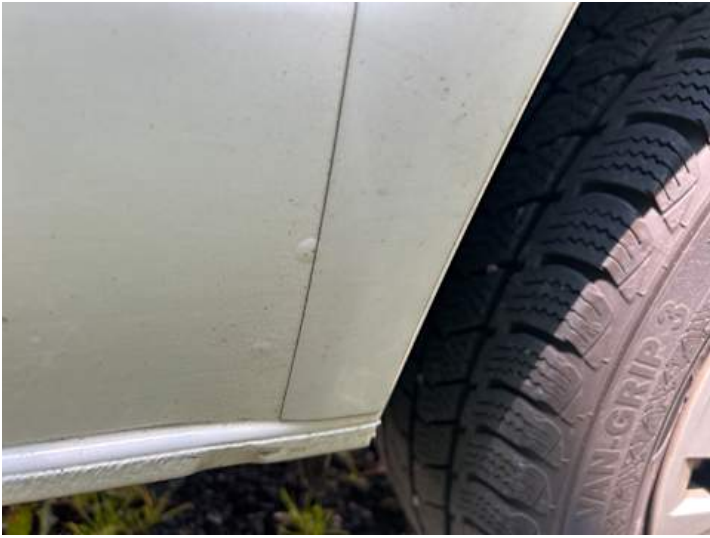
Seitenteil hinten links (Rost)

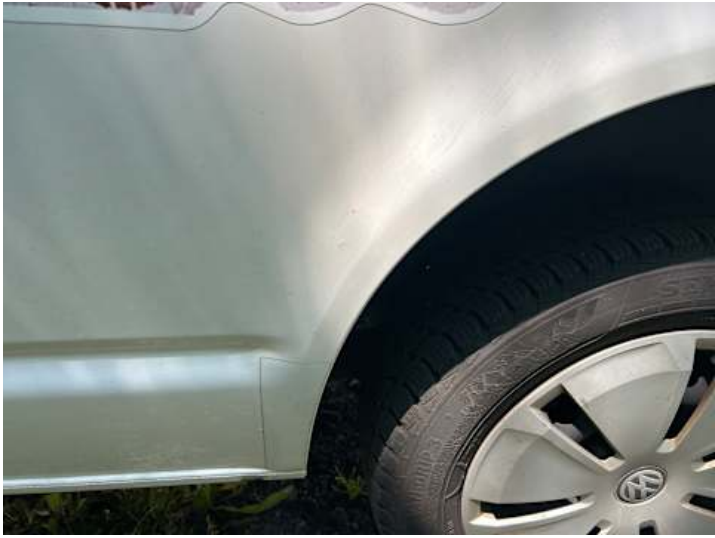
Seitenteil hinten links (Rost)

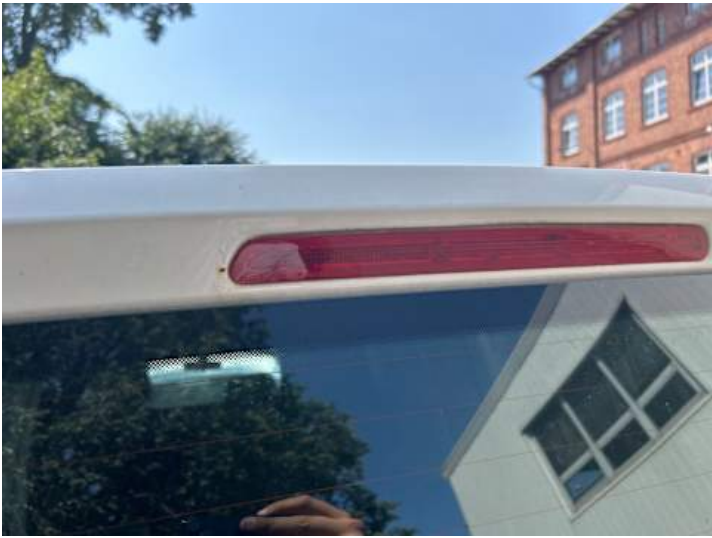
Heckklappe (Rost)

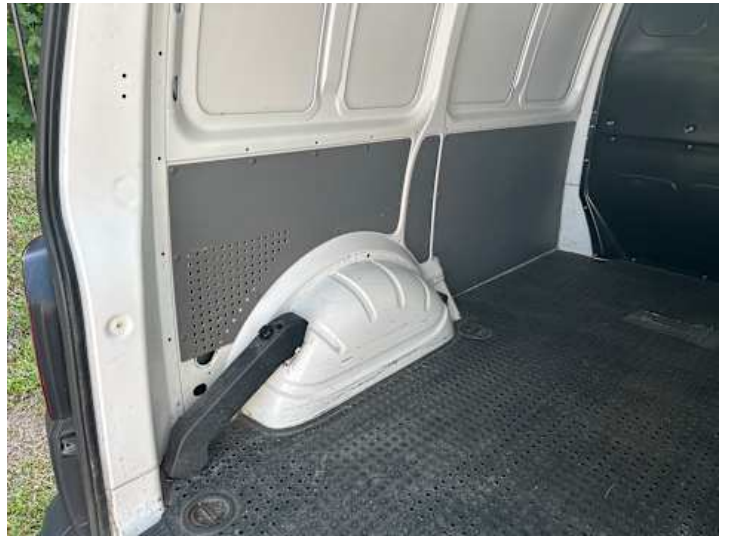
Innenraum (Verschleiß, Diverse Schäden)

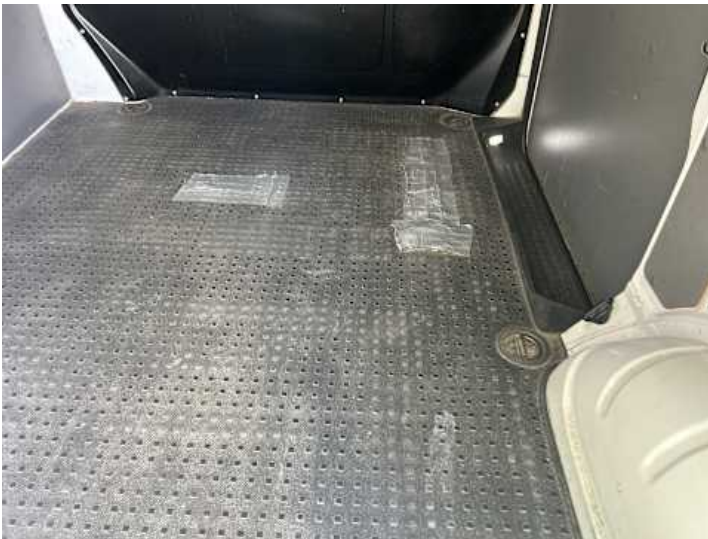
Innenraum (Verschleiß, Diverse Schäden)

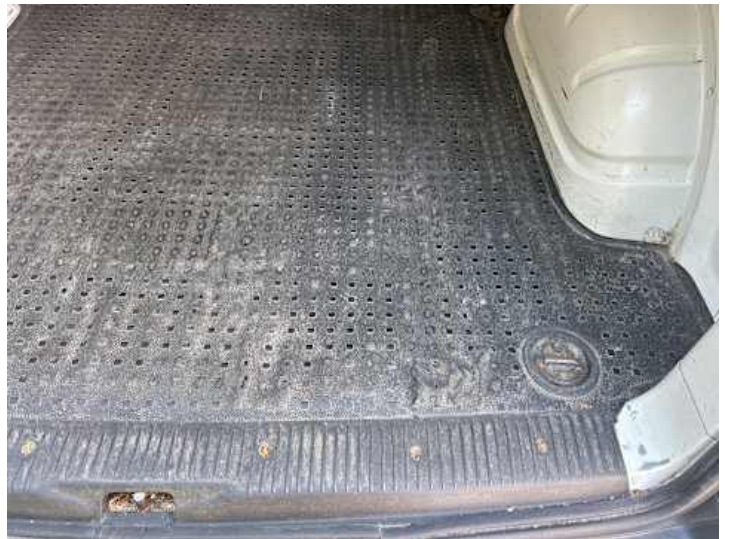
Innenraum (Verschleiß, Diverse Schäden)

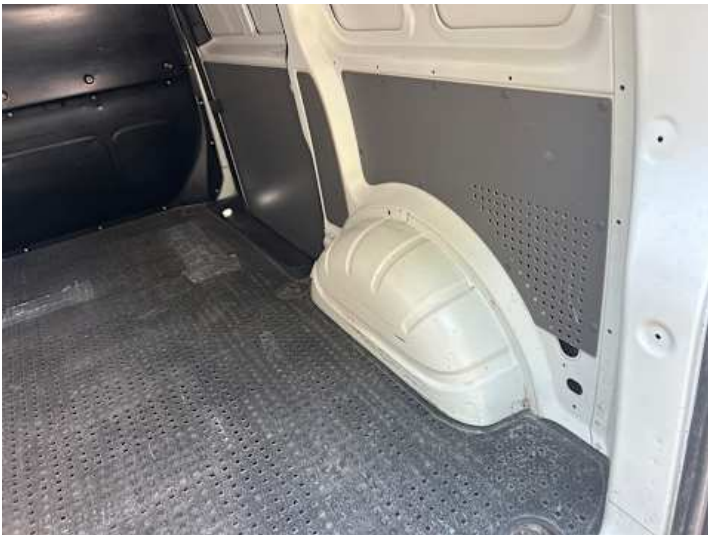
Innenraum (Verschleiß, Diverse Schäden)

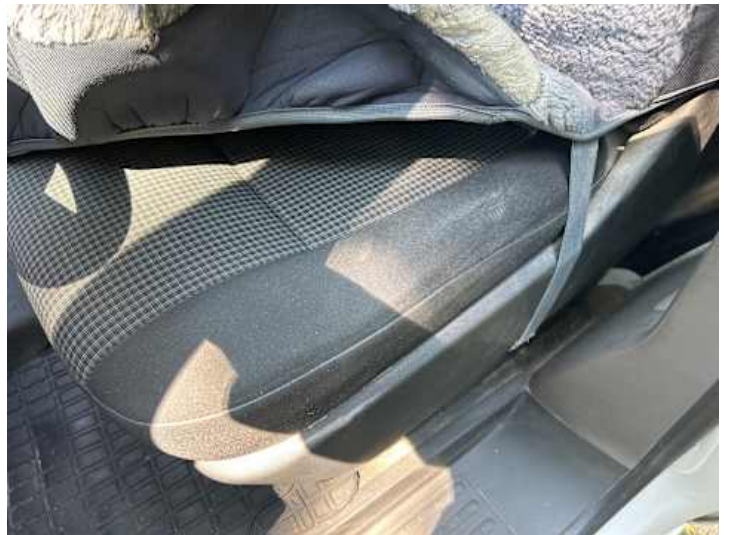
Innenraum (Verschleiß)
