## Mercedes-Benz A 250 e

EZ 09/2022 | Limousine | Benzin-Hybrid · PHEV (Plug-in-Hybrid) |  
Automatikgetriebe | 68.330km  
Besteuerung: Regelbesteuert (Deutschland)  
Fahrzeugstandort: 67\*\*\*  
Fahrzeug aufgenommen am: 10.08.2026

# Hinweise zum Zustandsbericht

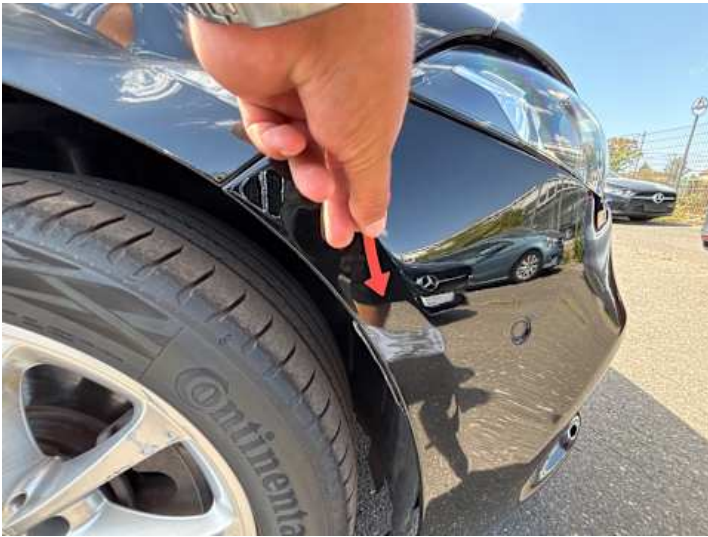
Stoßstange vorne (Kratzer)

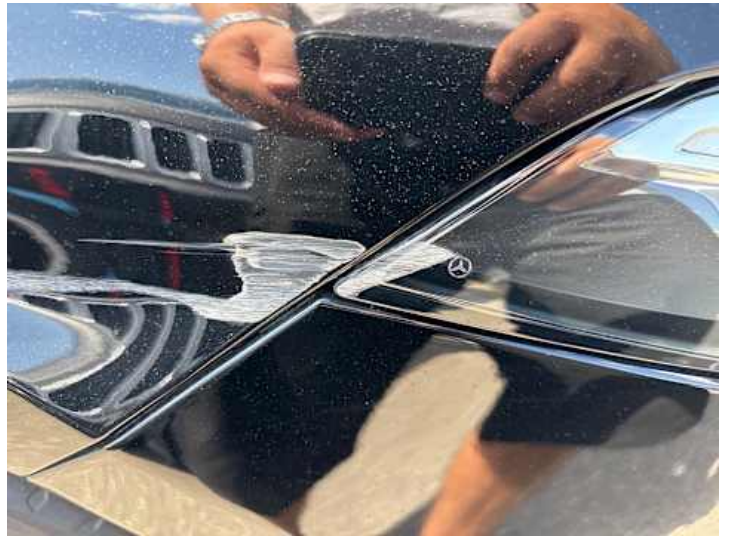
Scheinwerfer (rechts) (Kratzer)

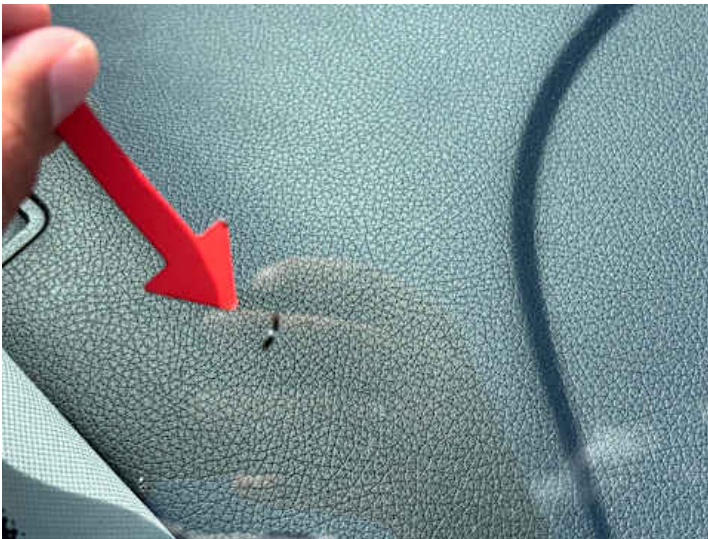
Windschutzscheibe (Riss/Bruch, Steinschlag)

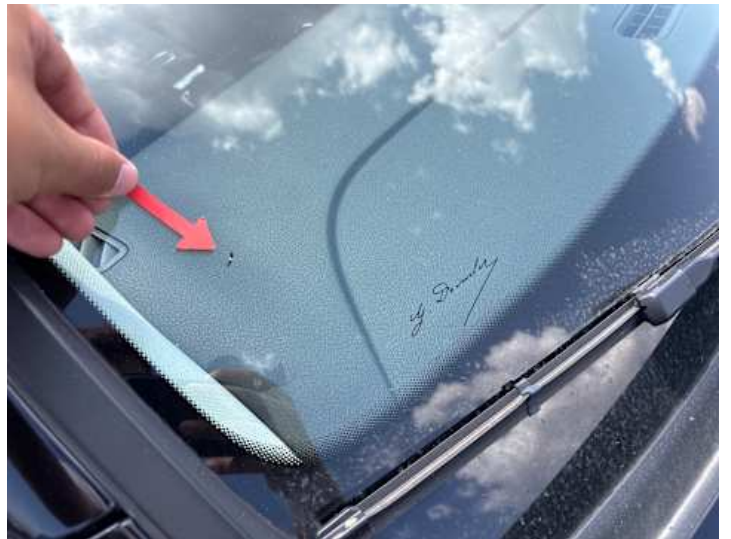
Windschutzscheibe (Riss/Bruch, Steinschlag)

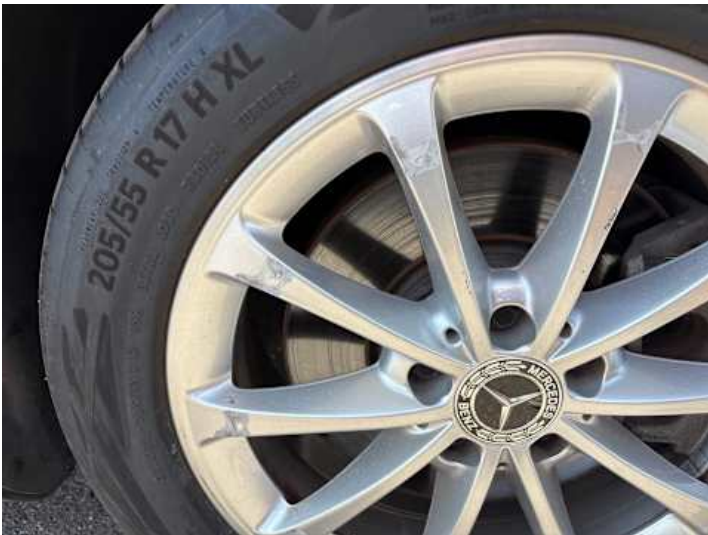
Rad (Kerben, Kratzer)

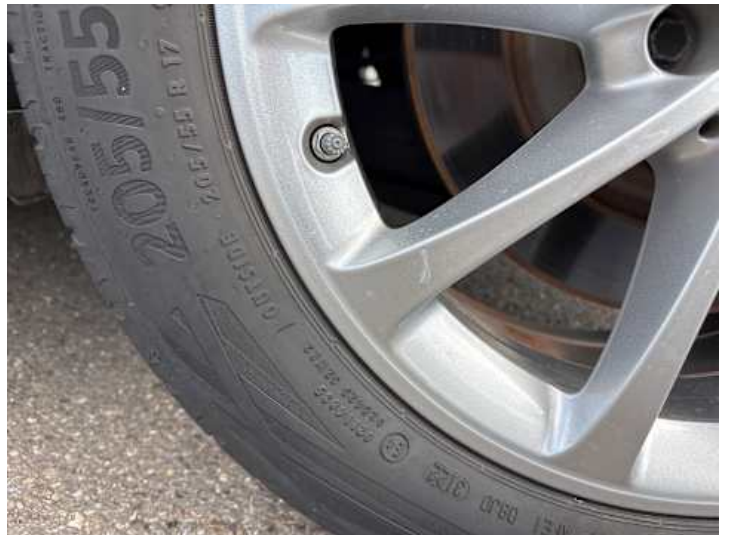
Rad (Kratzer, Kerben)

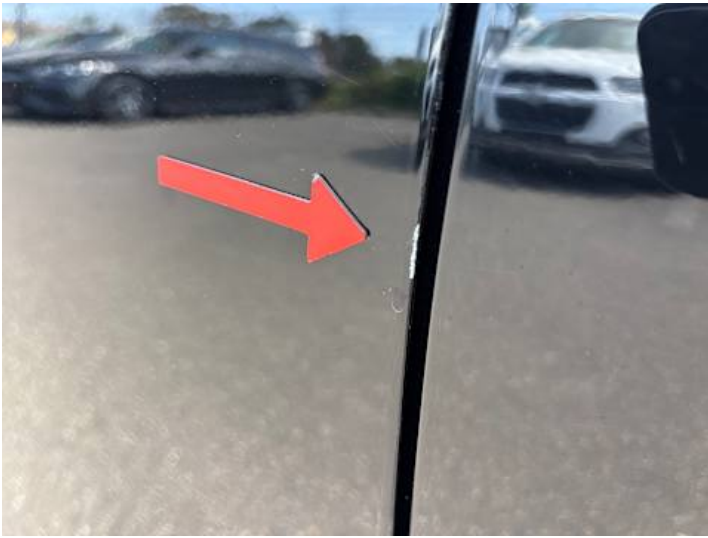
| Fahrzeugteil | Lackschichtdicke (in µm) | Fahrzeugteil | Lackschichtdicke (in µm) |
|---|---|---|---|
| Fahrertür | 110 | Beifahrertür | 100 |

Fahrentür (Kratzer)

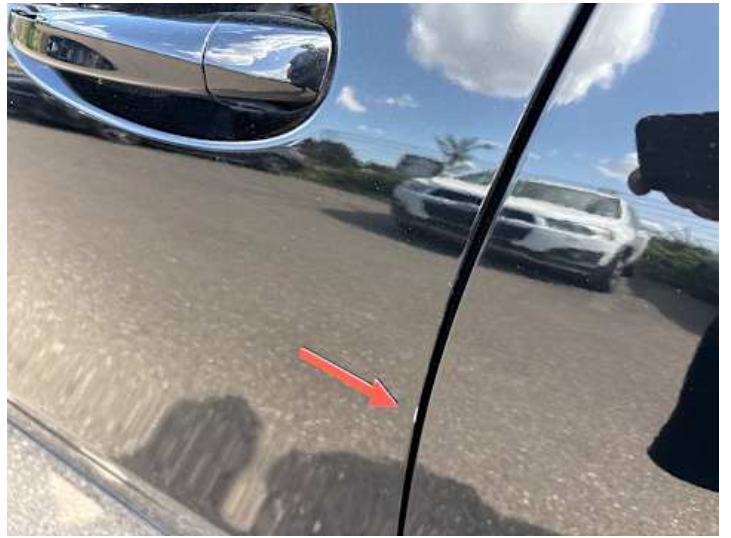
Fahrentür (Kratzer)

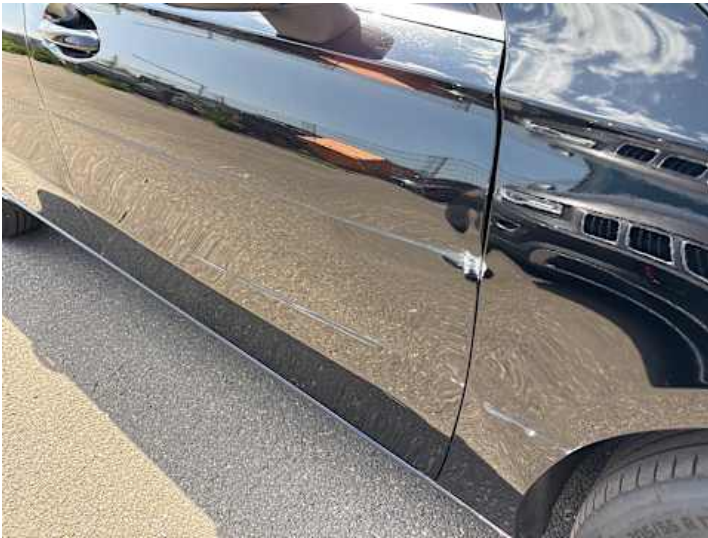
Beifahrertür (Verformung, Kratzer)

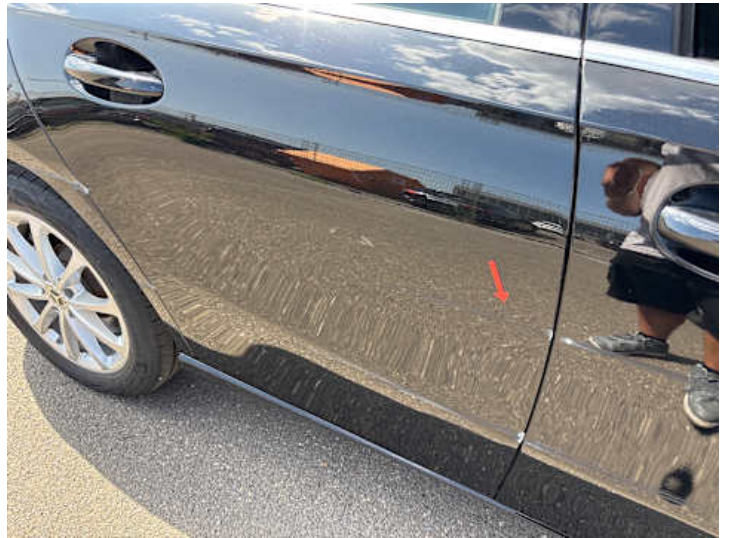
Türe hinten rechts (Kratzer, Verformung)

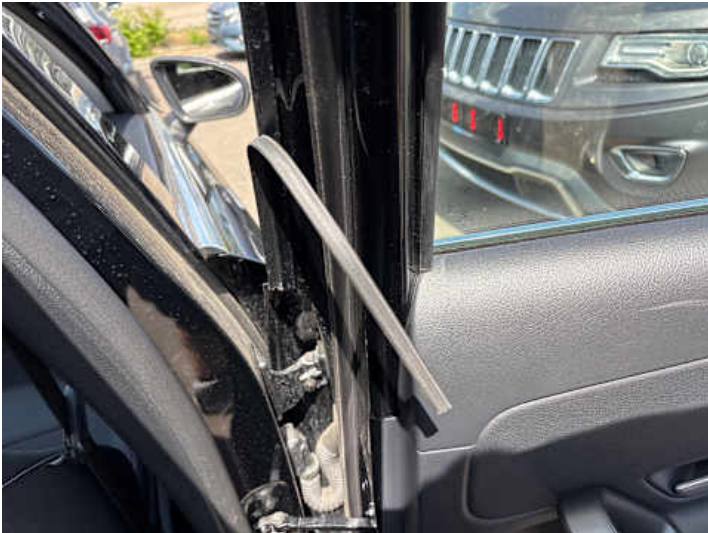
Türe hinten rechts (Riss/Bruch)

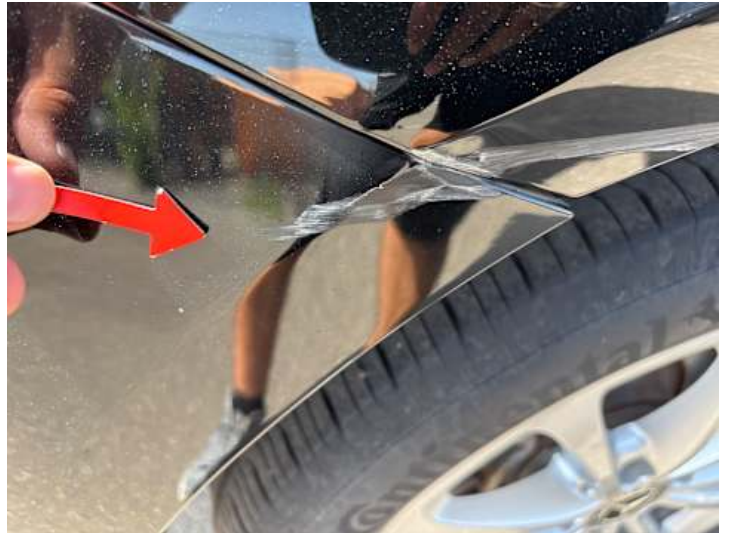
Stoßstange hinten (Kratzer)

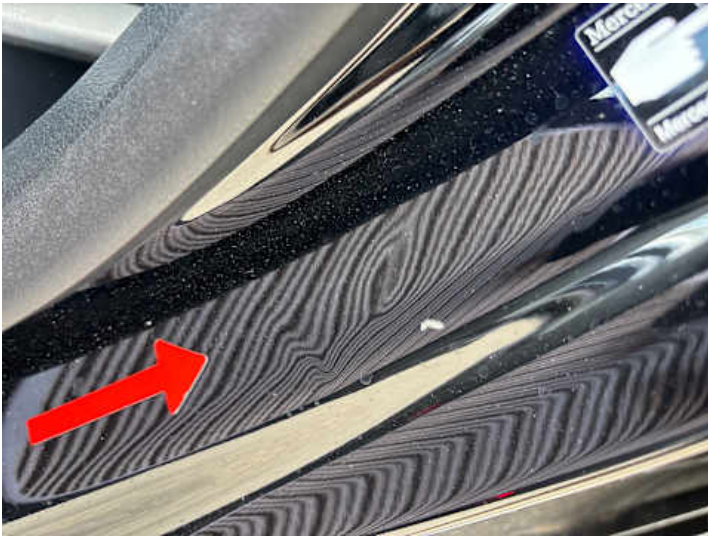
Schweller links (Delle)

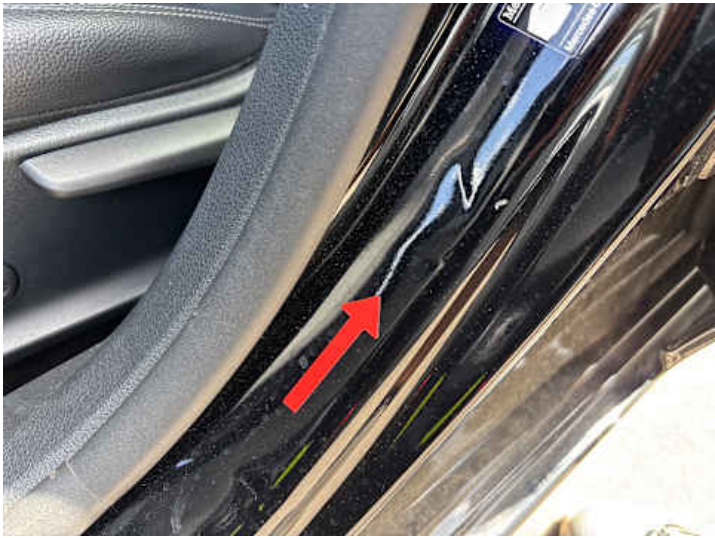
Schweller links (Delle)

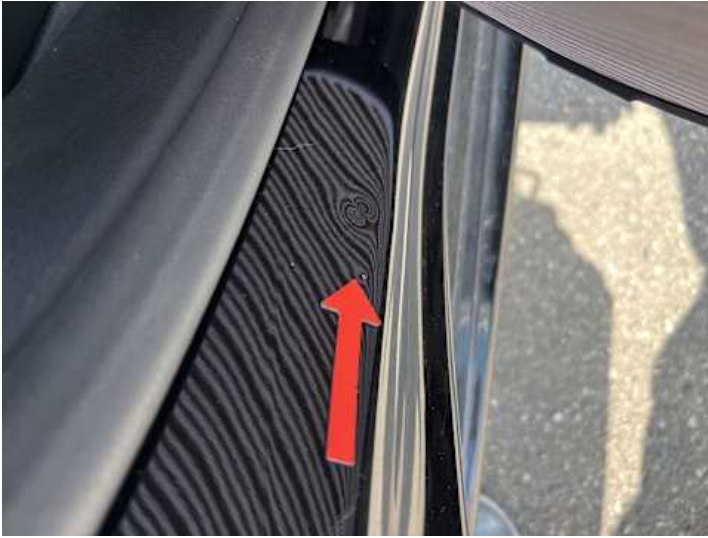
Schweller rechts (Delle)

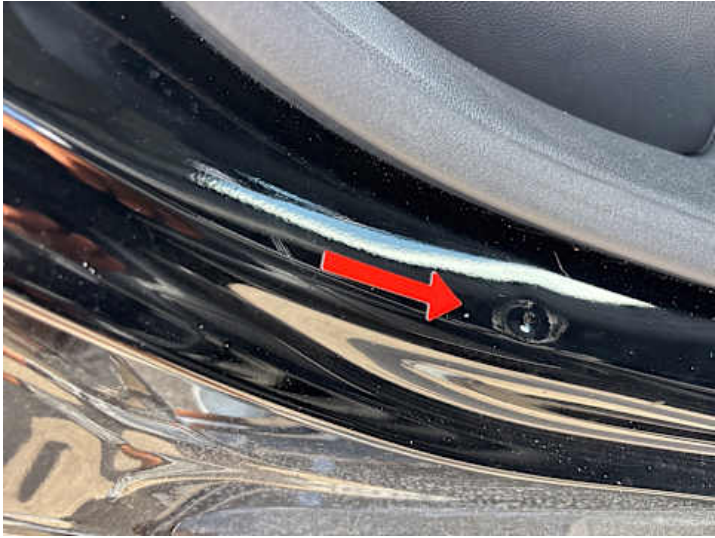
Schweller rechts (Delle)

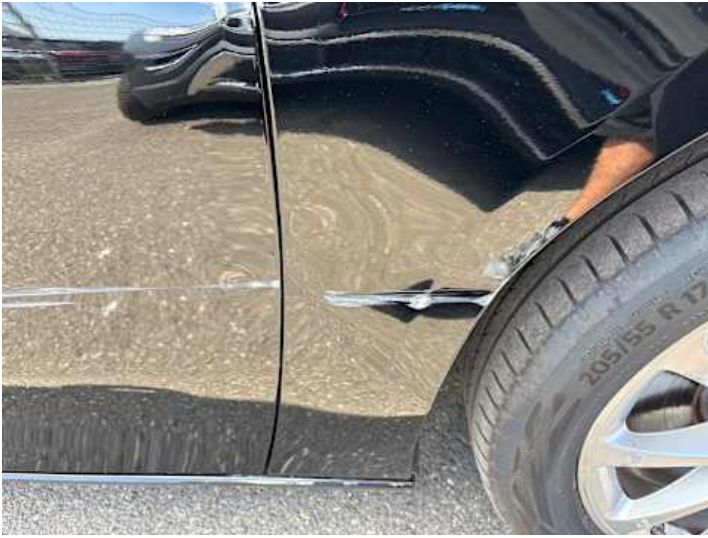
| Fahrzeugteil | Lackschichtdicke (in µm) | Fahrzeugteil | Lackschichtdicke (in µm) |
|---|---|---|---|
| Kotflügel vorne links | 80 | Kotflügel vorne rechts | 155 |

Kotflügel vorne rechts (Verformung, Kratzer)

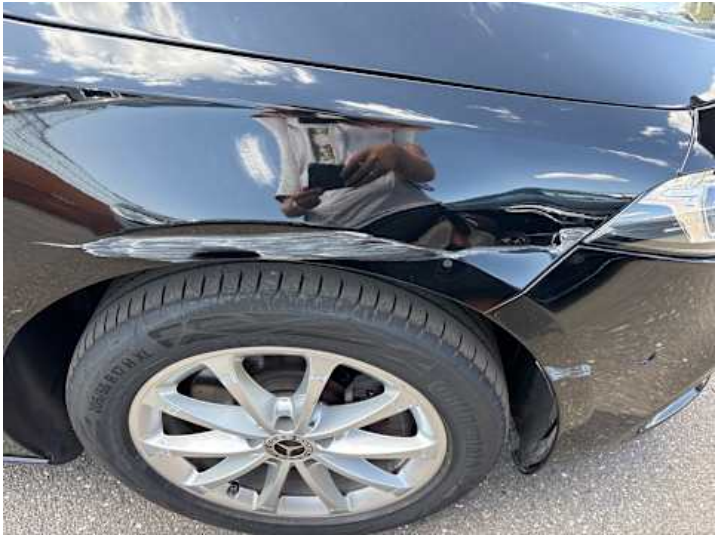
Kotflügel vorne rechts (Verformung, Kratzer)

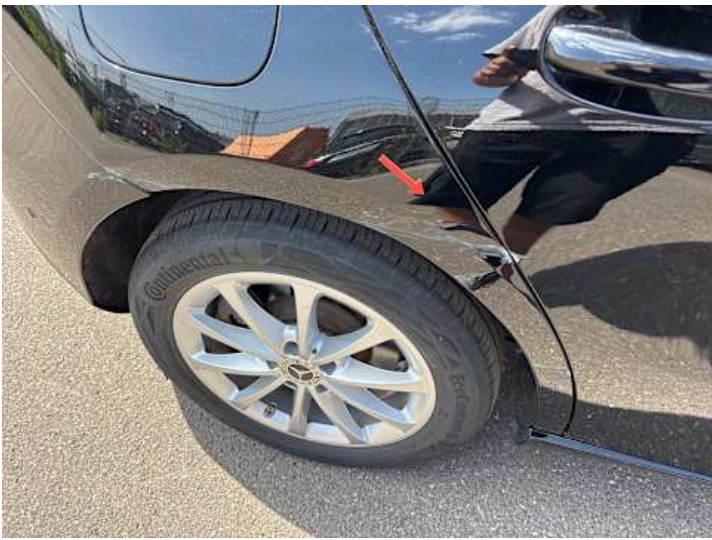
Seitenteil hinten rechts (Kratzer, Verformung)

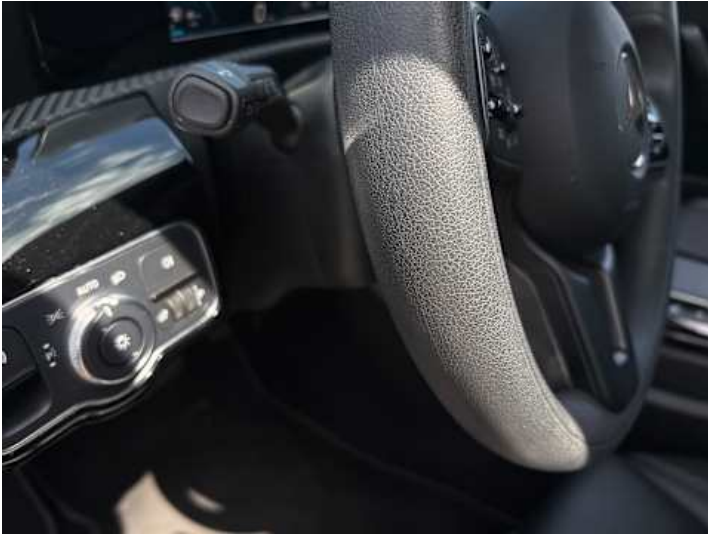
Innenraum (Verschmutzung, Verschleiß)

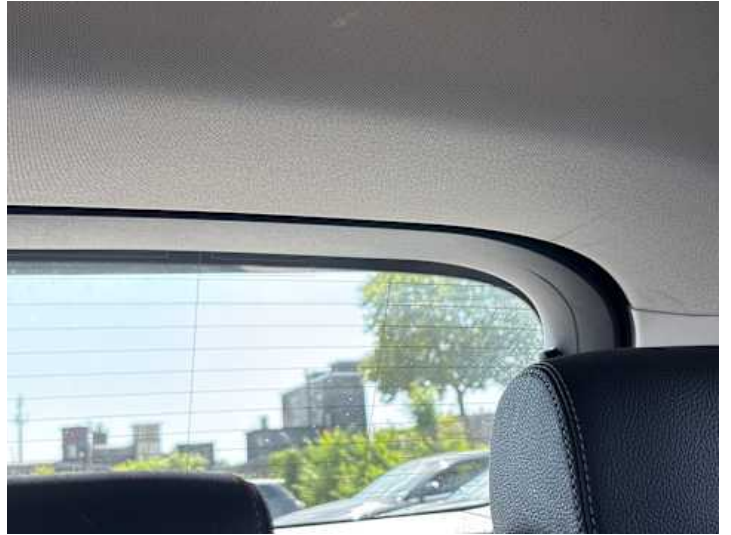
Innenraum (Verschmutzung, Verschleiß)

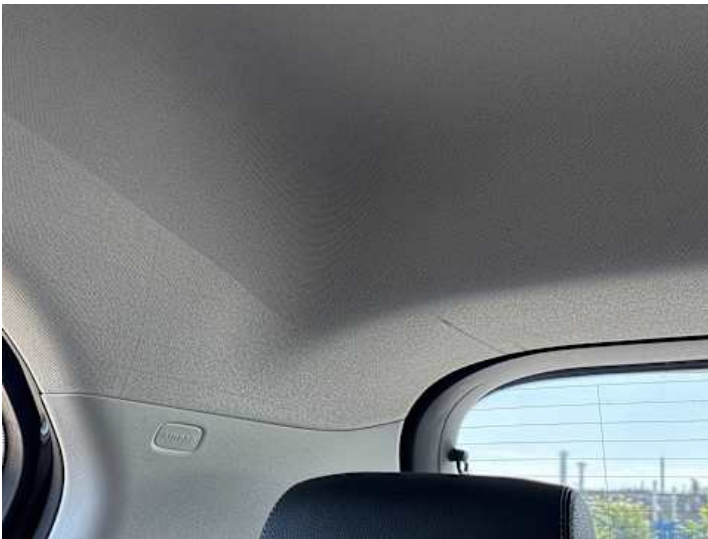
Innenraum (Verschmutzung, Verschleiß)

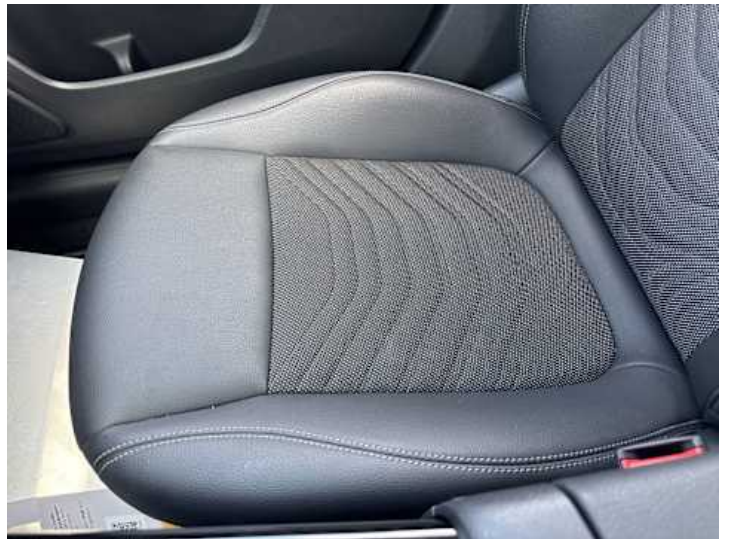
Innenraum (Verschmutzung, Verschleiß)

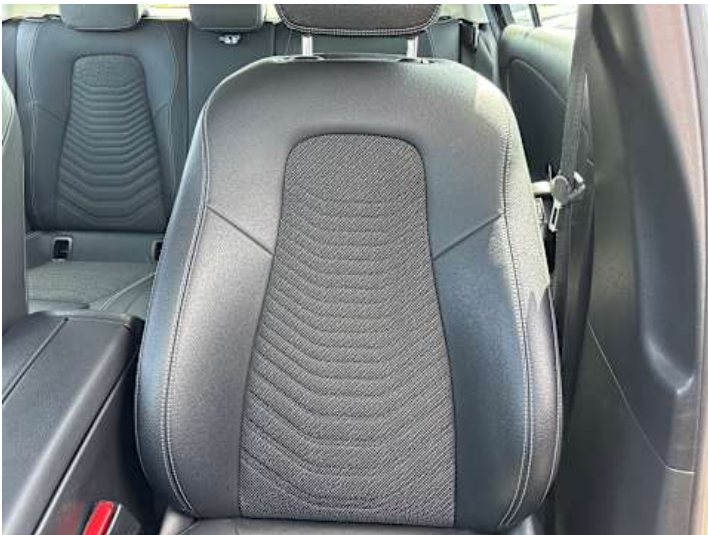
Innenraum (Verschmutzung, Verschleiß)

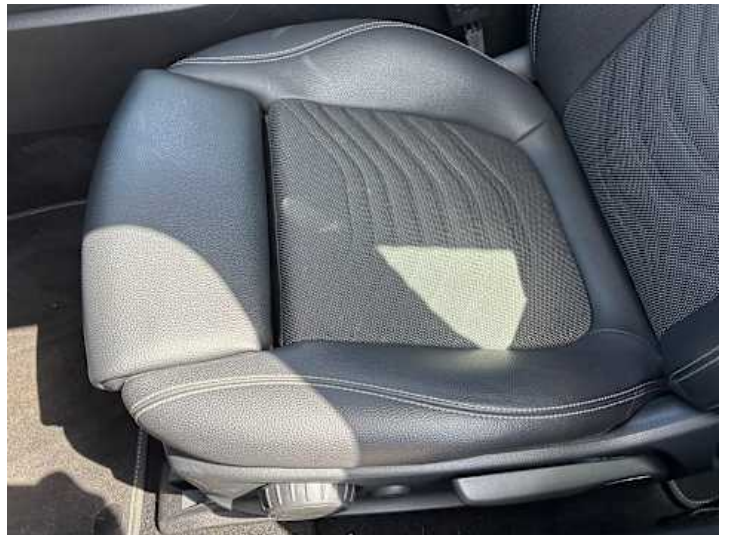
Innenraum (Verschmutzung, Verschleiß)
