## Nissan Qashqai N-Connecta

EZ 05/2017 | Geländewagen | Diesel | Automatikgetriebe | 175.479km  
Besteuerung: Differenzbesteuert (§24 UStG)  
Fahrzeugstandort: 68\*\*\*  
Fahrzeug aufgenommen am: 17.07.2026

# Hinweise zum Zustandsbericht

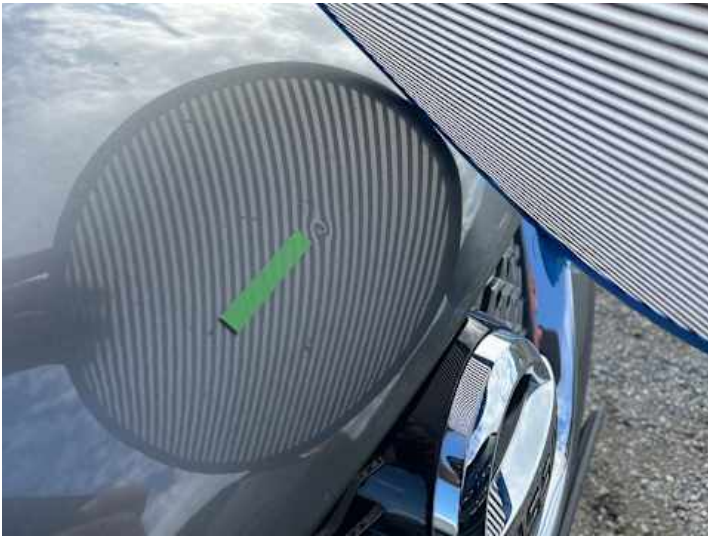
Motorhaube (Steinschlag, Delle)

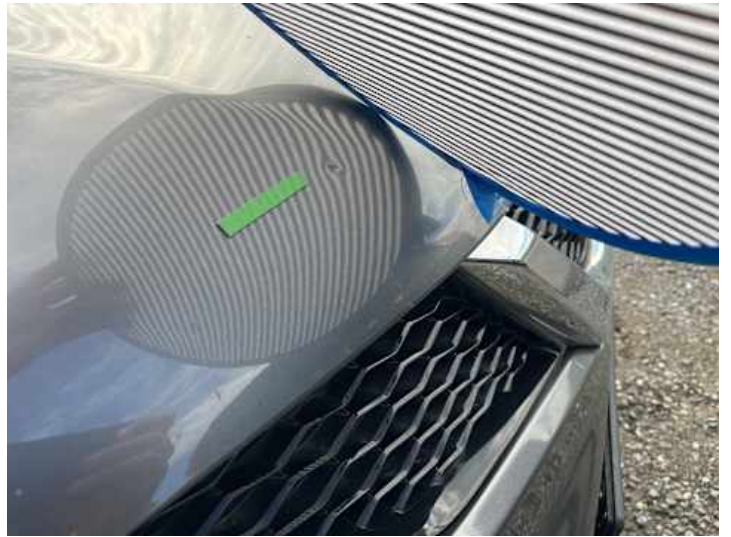
Motorhaube (Steinschlag, Delle)

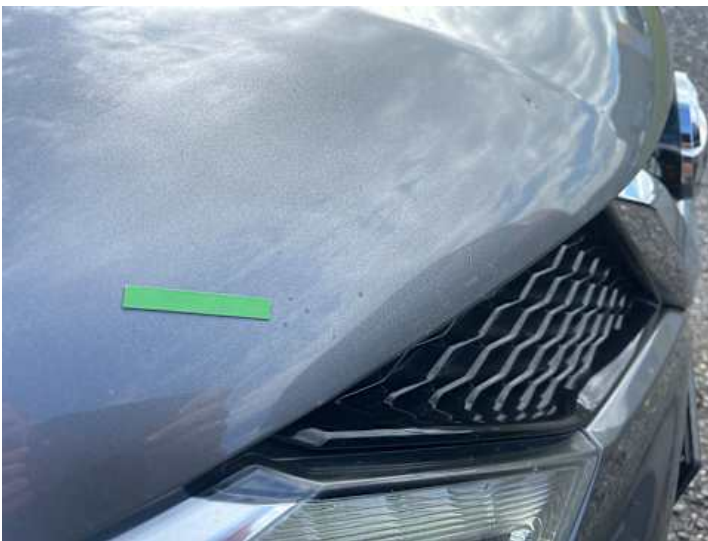
Motorhaube (Steinschlag, Delle)

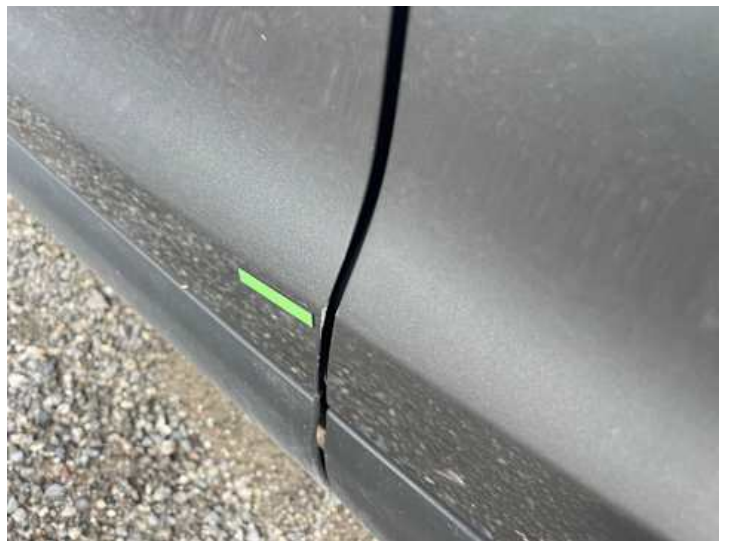
Fahrtür (Lackschaden)

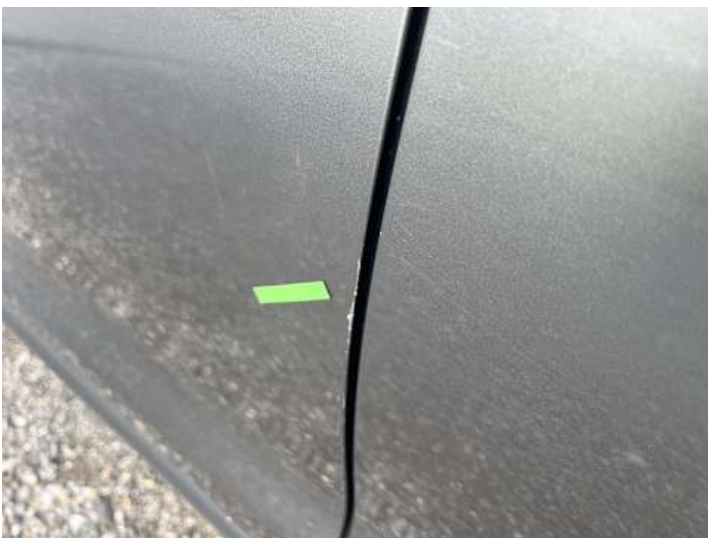
Fahrtür (Lackschaden)

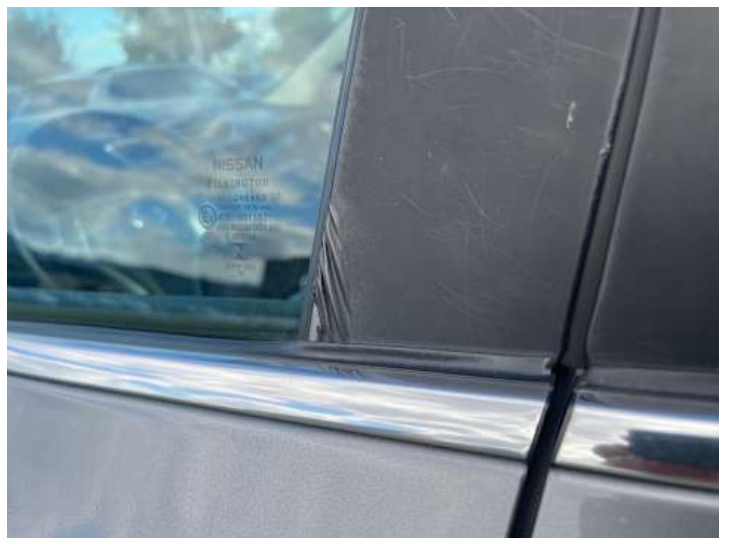
Fahrtür (Lackschaden)

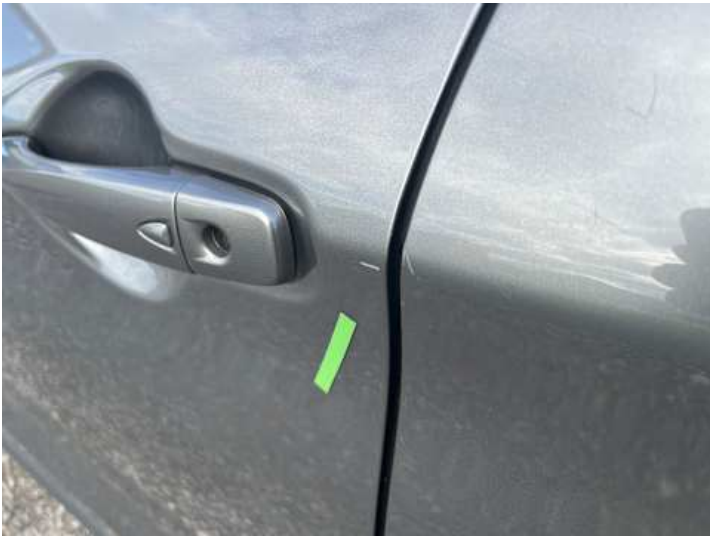
Fahrertür (Lackschaden)

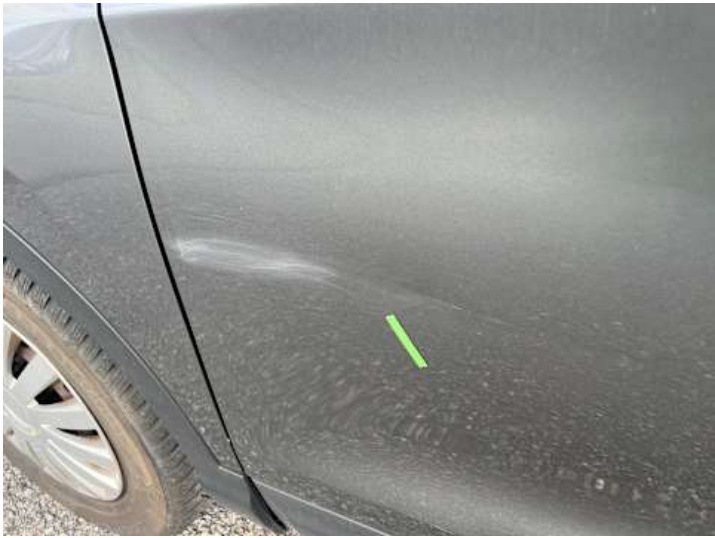
Fahrertür (Verformung, Lackschaden)

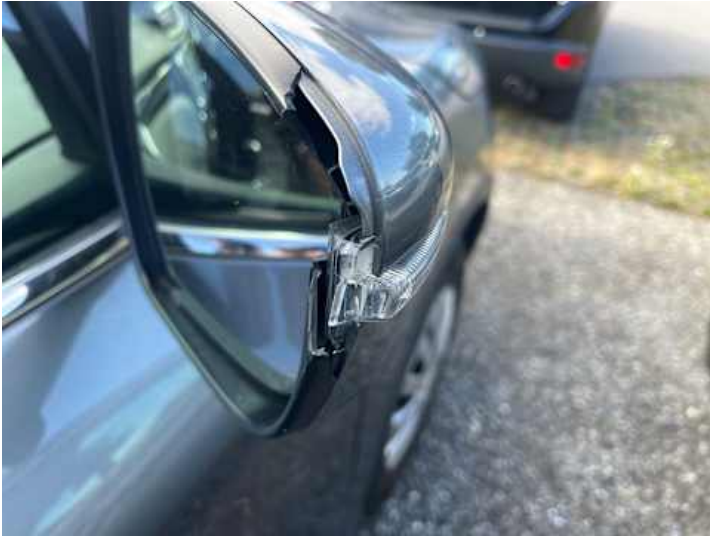
Beifahrertür (Riss/Bruch)

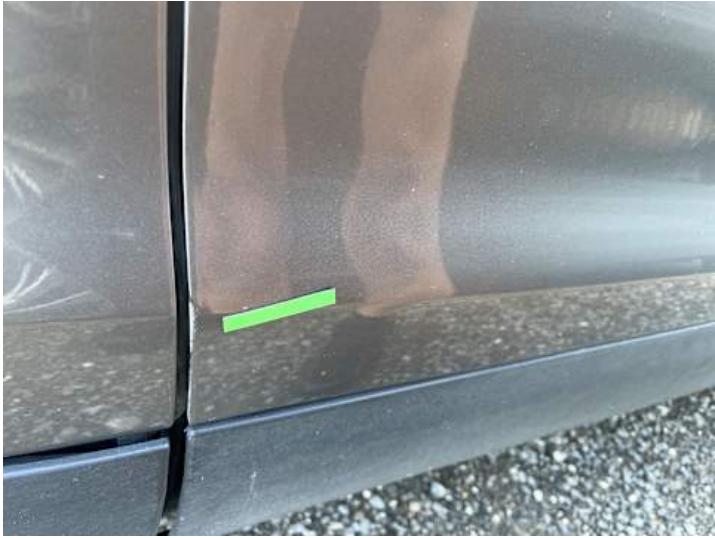
Beifahrertür (Lackschaden)

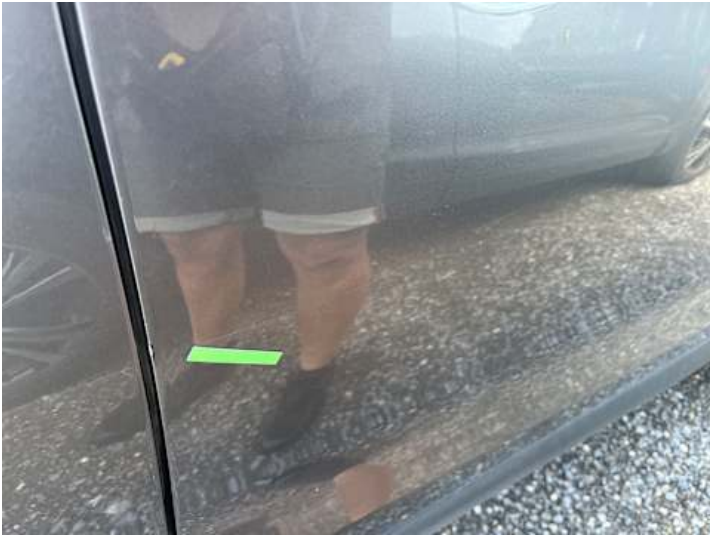
Beifahrertür (Lackschaden)

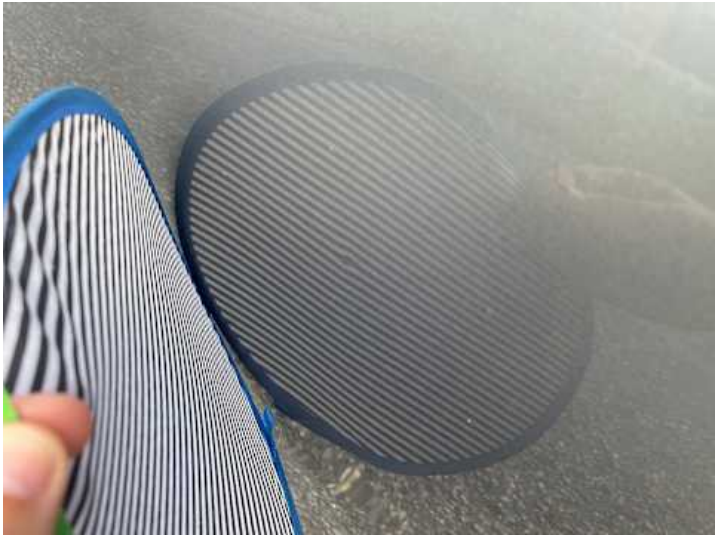
Türe hinten links (Delle)

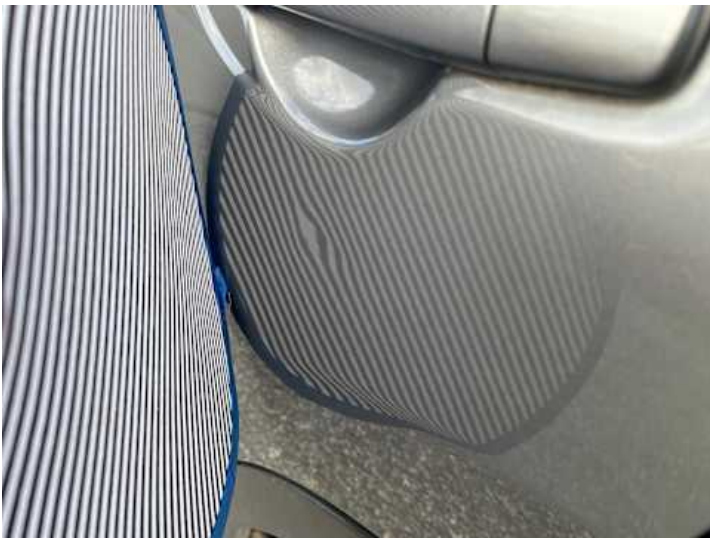
Türe hinten links (Delle)

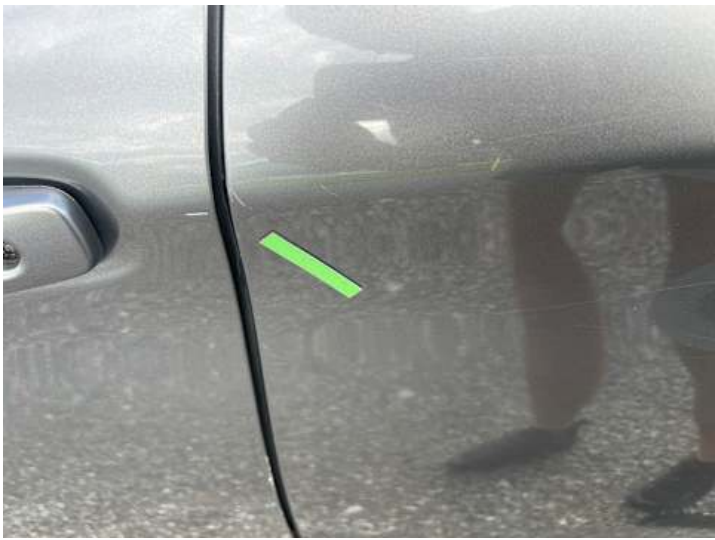
Türe hinten links (Lackschaden)

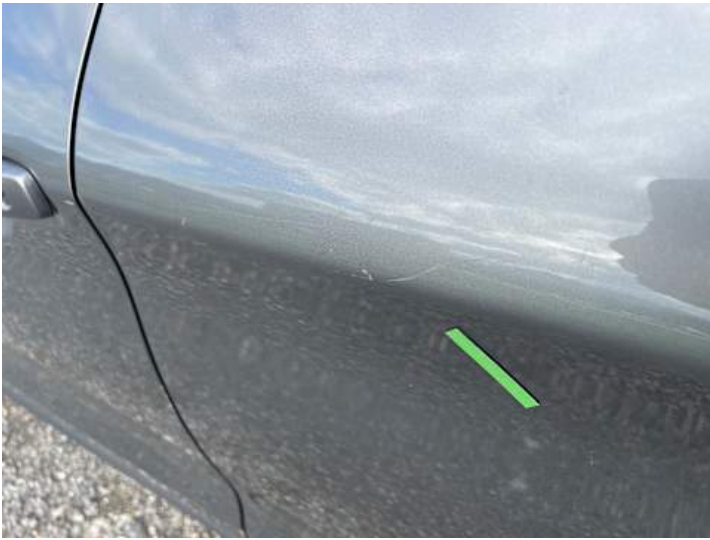
Türe hinten links (Lackschaden)

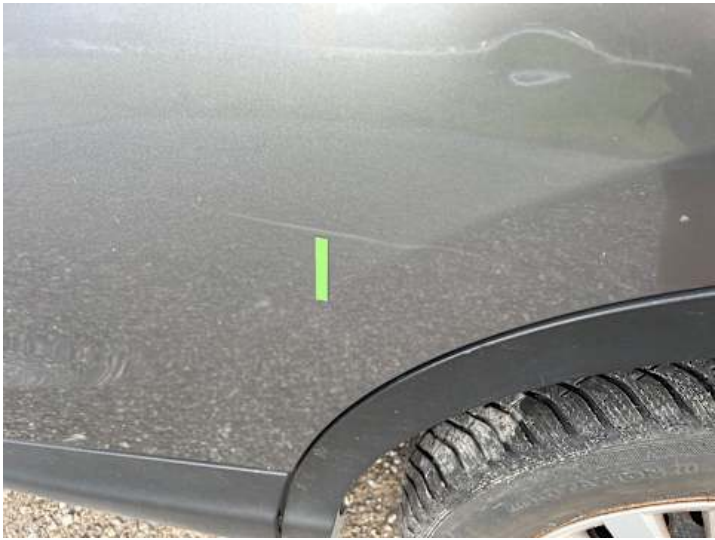
Türe hinten links (Lackschaden)

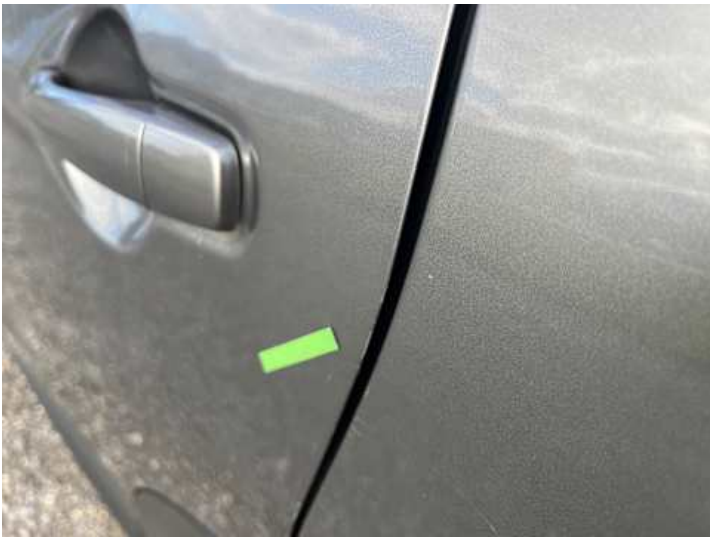
Türe hinten links (Lackschaden)

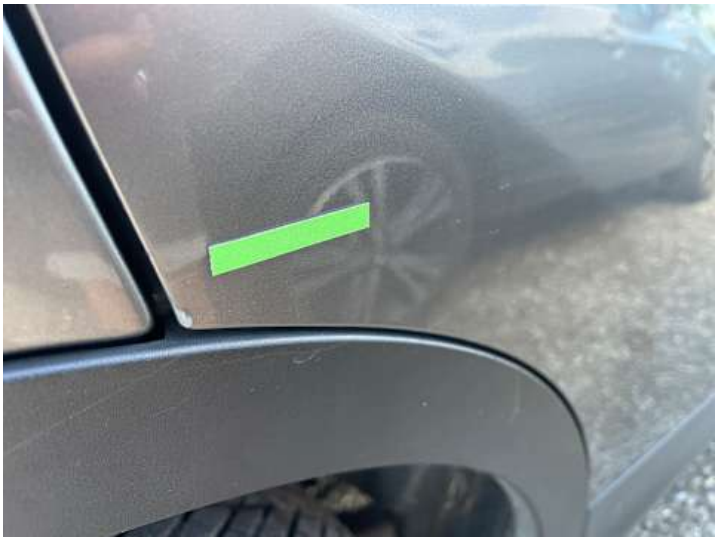
Türe hinten rechts (Kratzer)

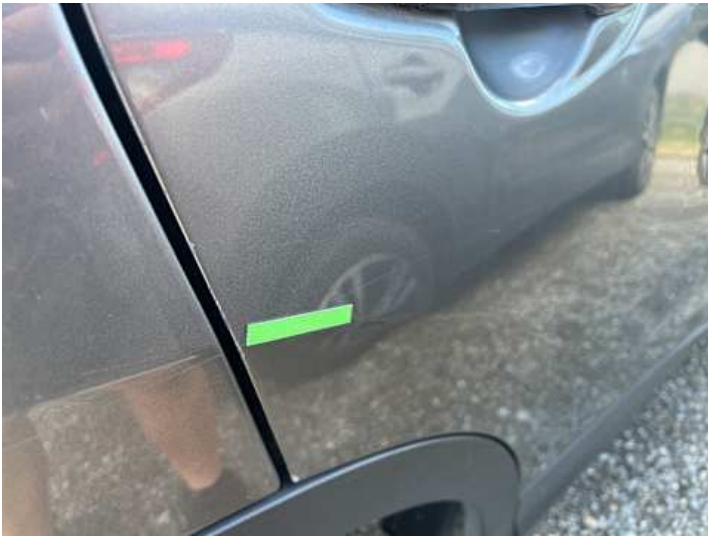
Türe hinten rechts (Kratzer)

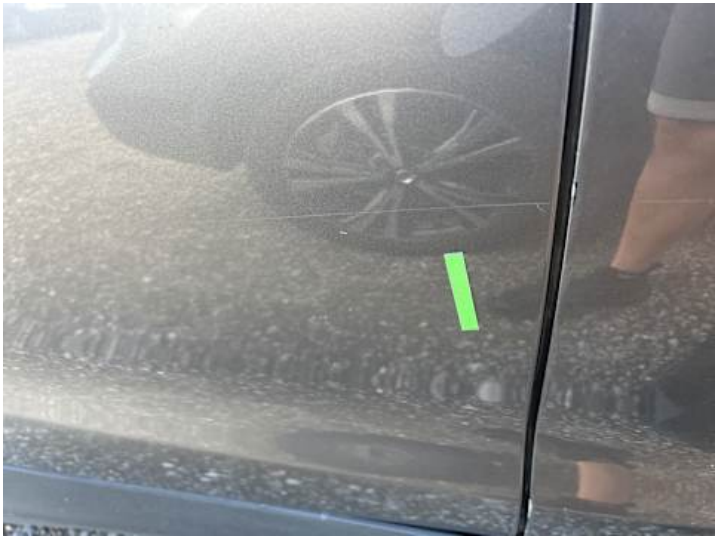
Türe hinten rechts (Kratzer)

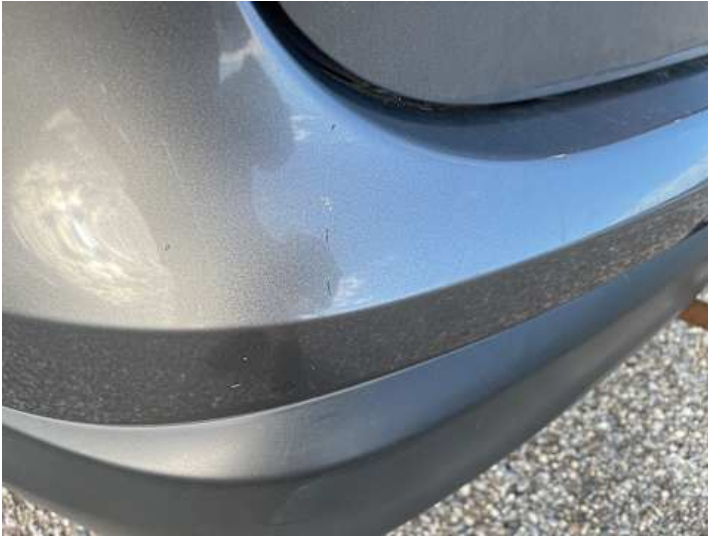
Stoßstange hinten (Lackschaden, Kratzer)

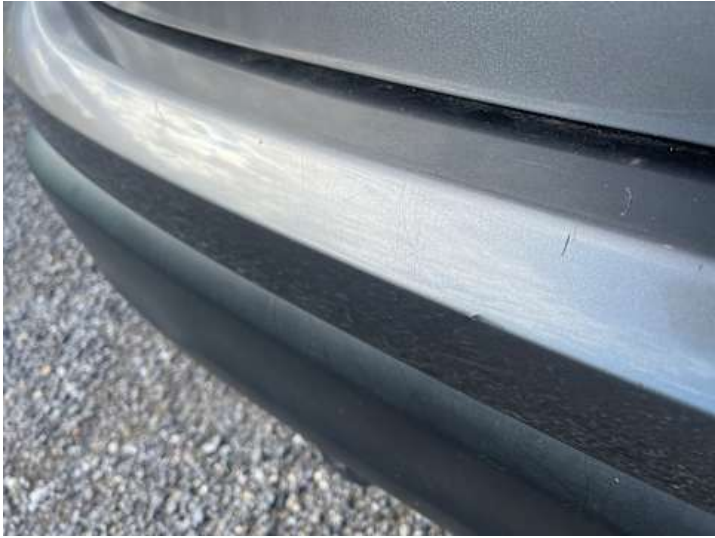
Stoßstange hinten (Lackschaden, Kratzer)

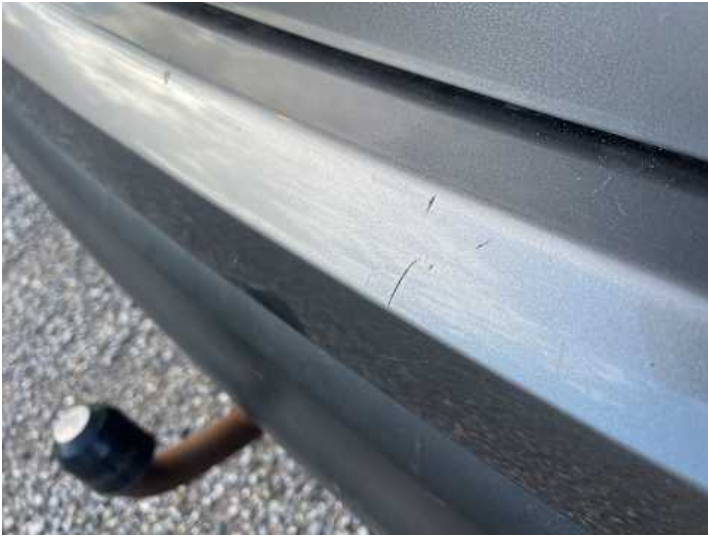
Stoßstange hinten (Lackschaden, Kratzer)

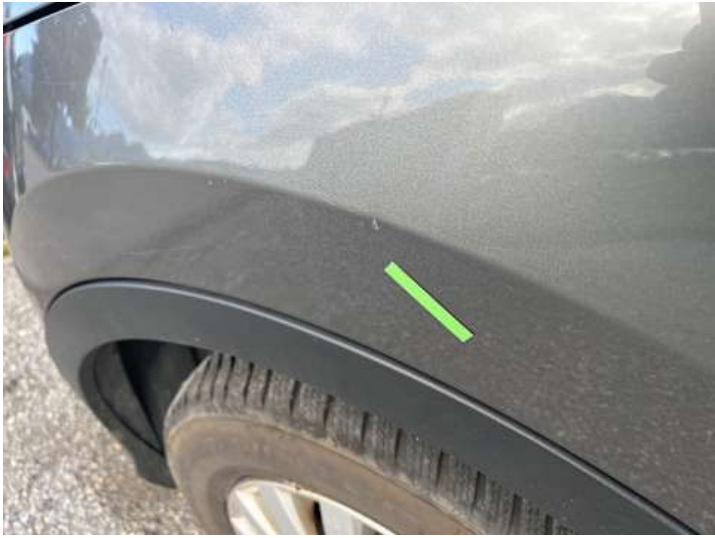
Kotflügel vorne links (Lackschaden)

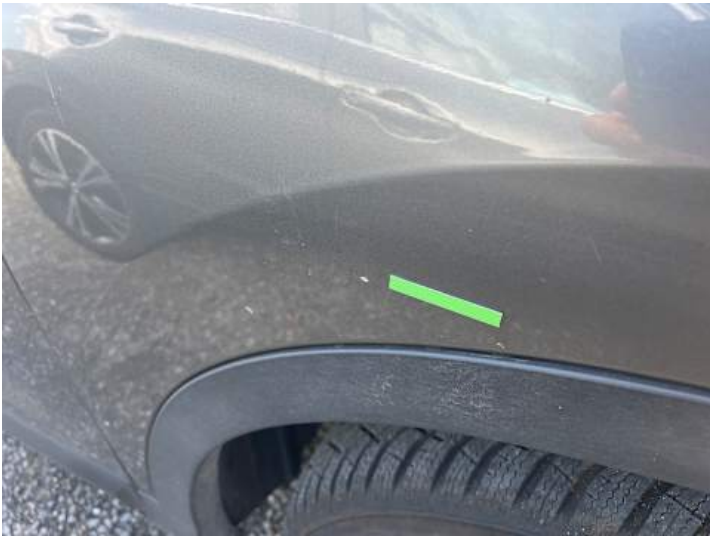
Kotflügel vorne rechts (Lackschaden)

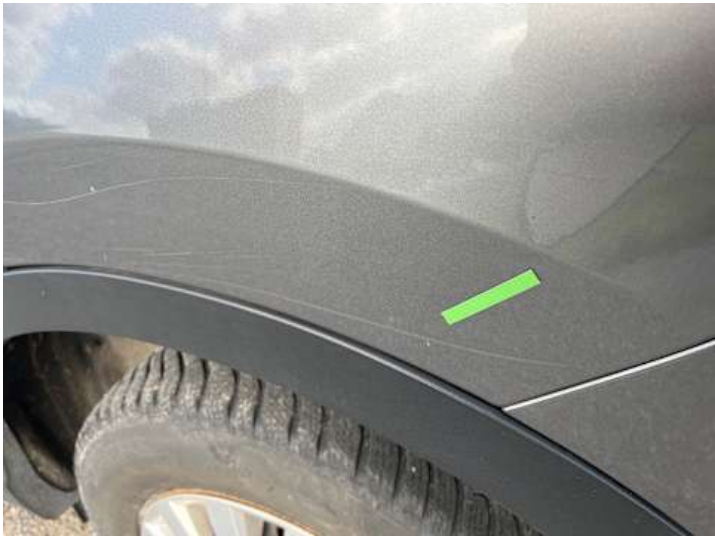
Seitenteil hinten links (Kratzer)

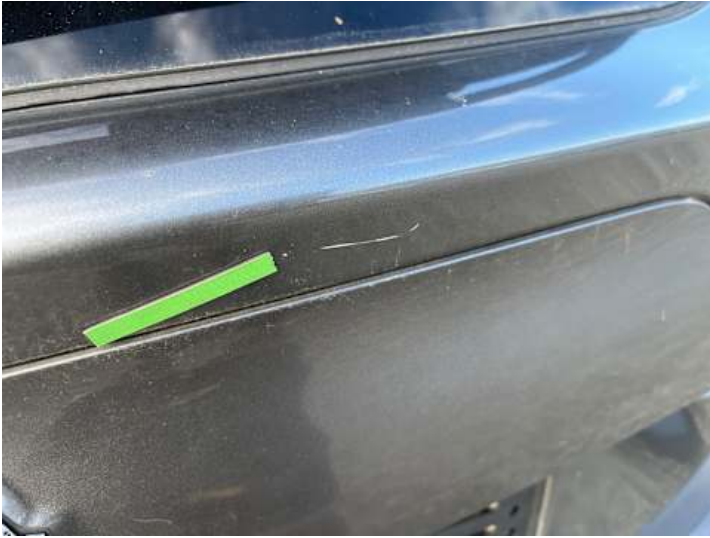
Heckklappe (Kratzer)

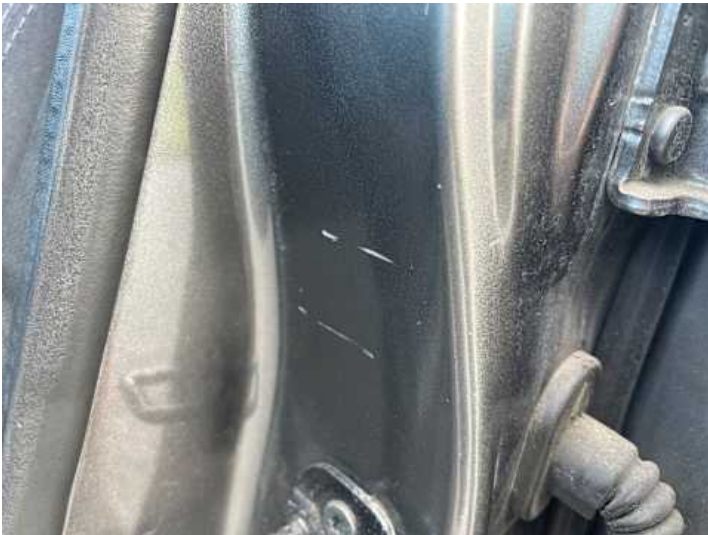
Innenraum (Diverse Schäden)

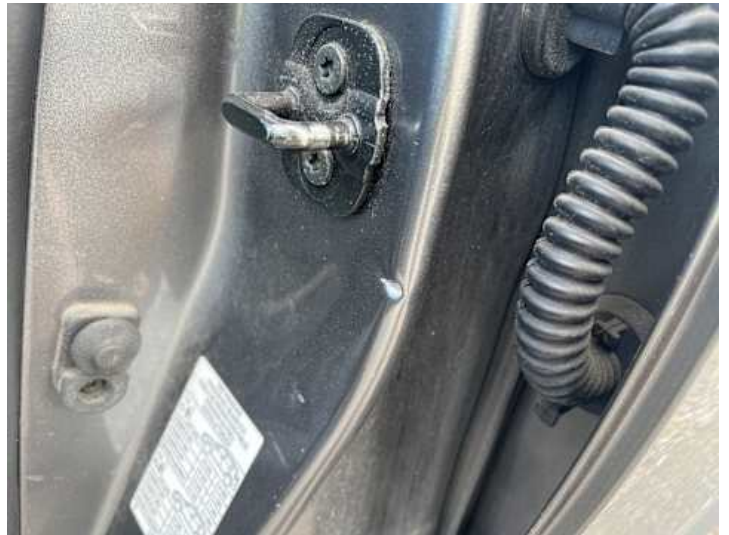
Innenraum (Diverse Schäden)

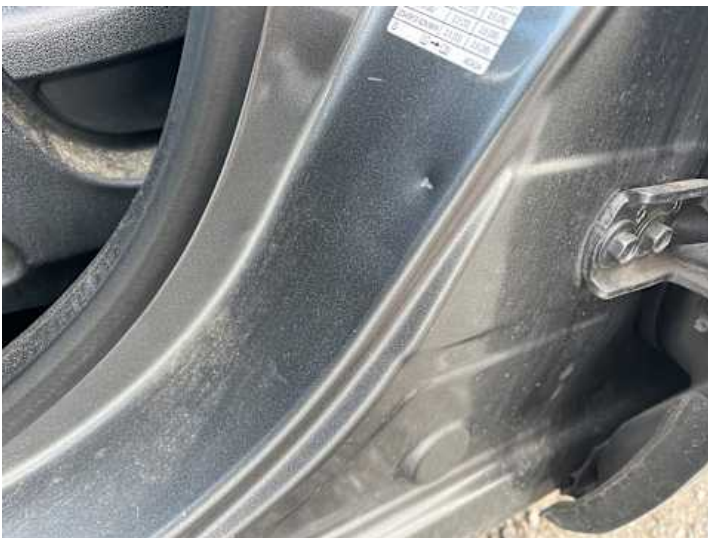
Innenraum (Diverse Schäden)

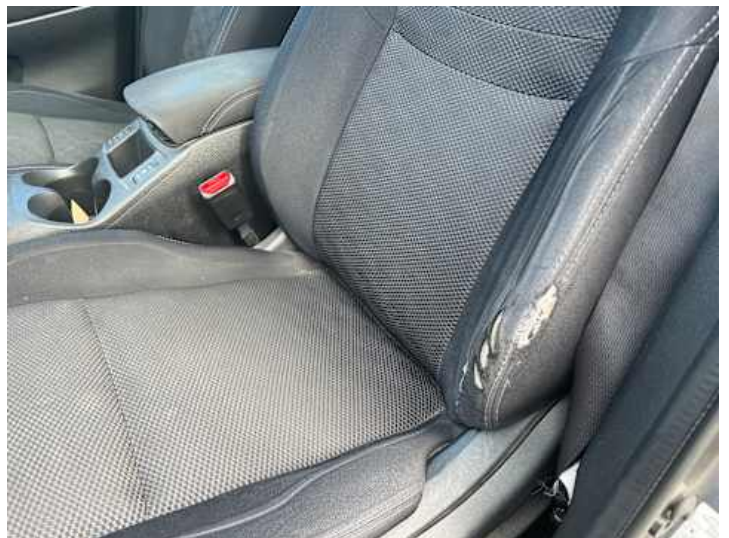
Innenraum (Diverse Schäden)

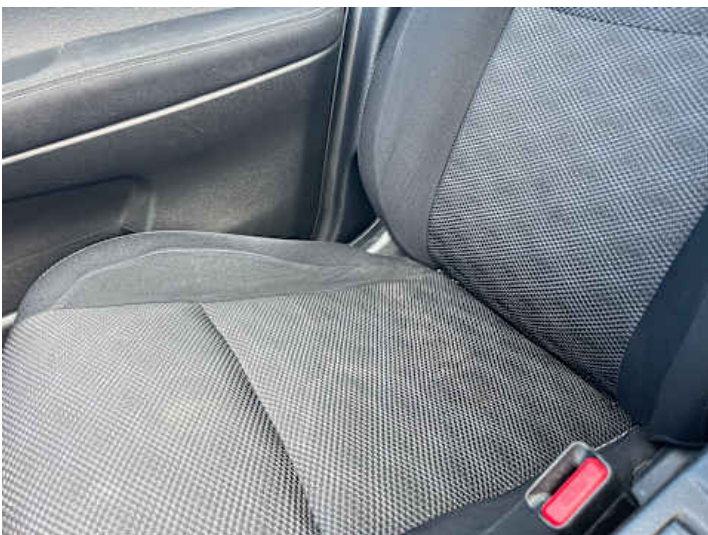
Innenraum (Verschmutzung, Verschleiß)

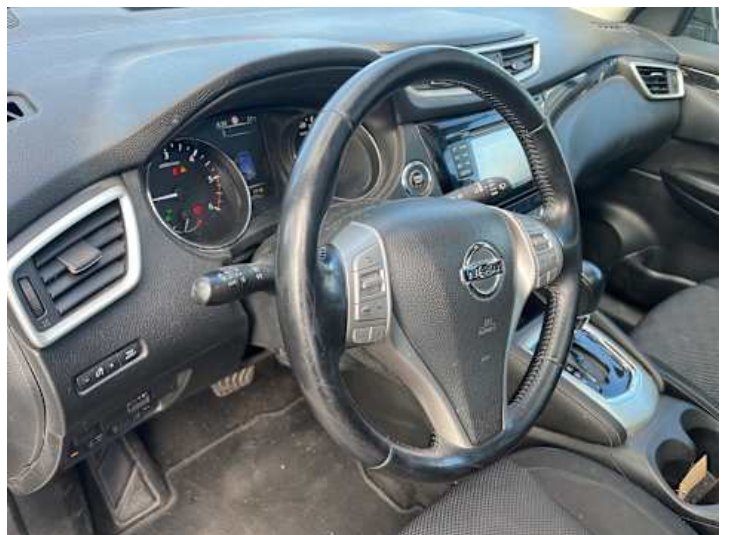
Innenraum (Verschmutzung, Verschleiß)

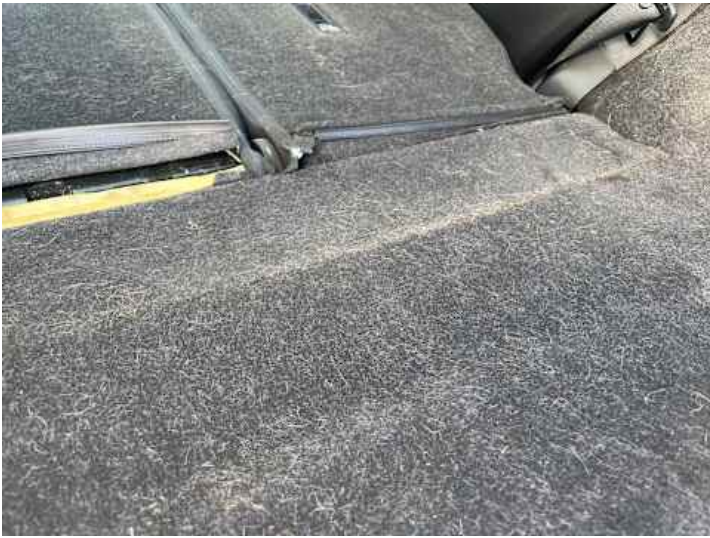
Innenraum (Tierhaare/Tiergeruch)

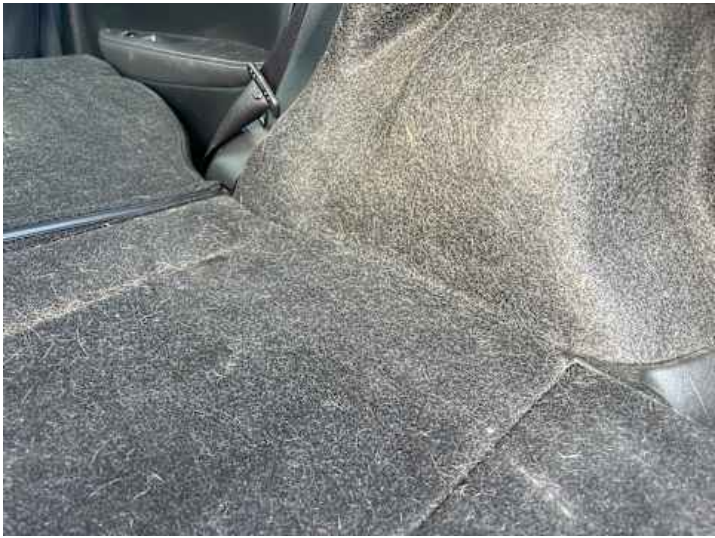
Innenraum (Tierhaare/Tiergeruch)
