## Opel Meriva Innovation

EZ 04/2012 | Van | Benzin | Schaltgetriebe | 200.929km

Fahrzeug aufgenommen am: 27.08.2026

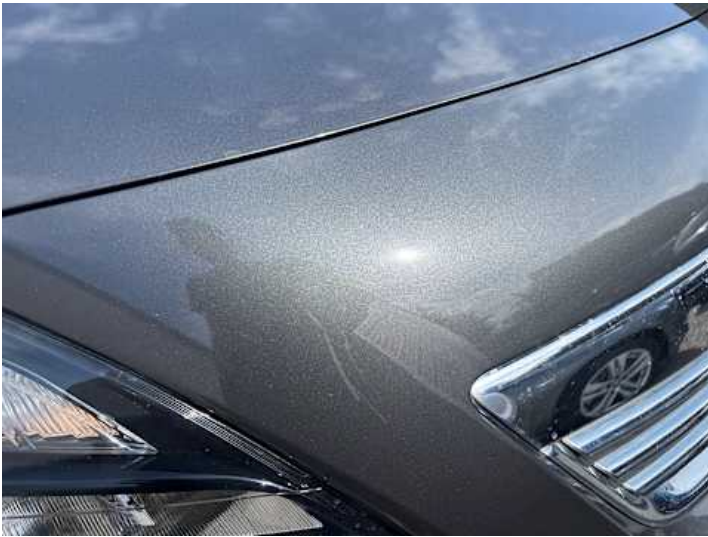
Stoßstange vorne (Kratzer)

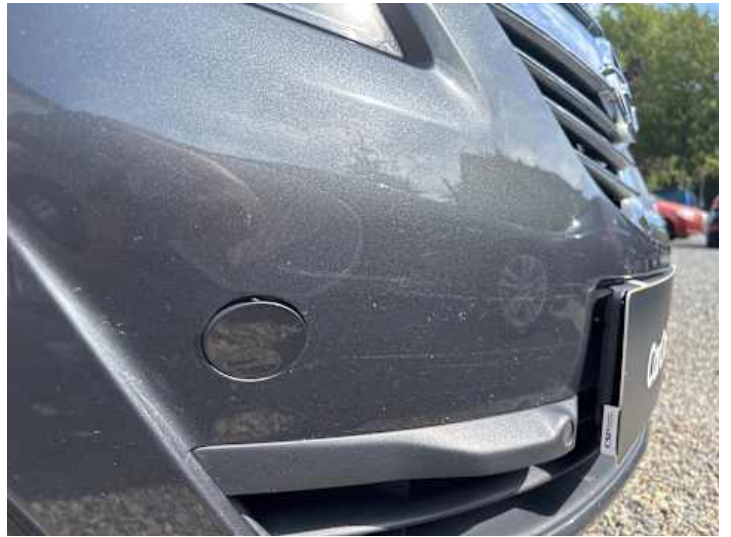
Stoßstange vorne (Kratzer)

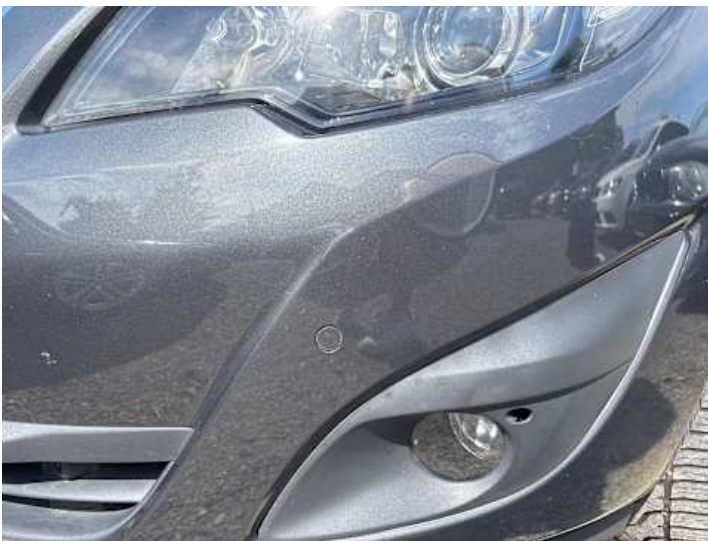
Stoßstange vorne (Kratzer)

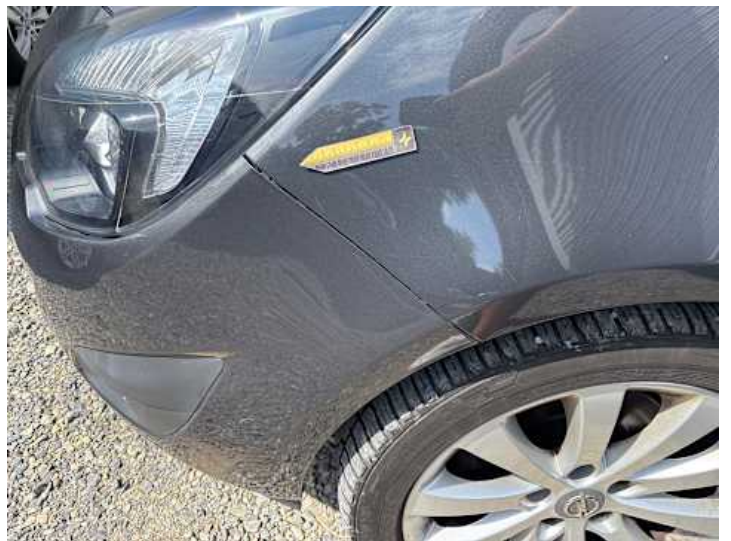
Stoßstange vorne (Spaltmaße ungenau)

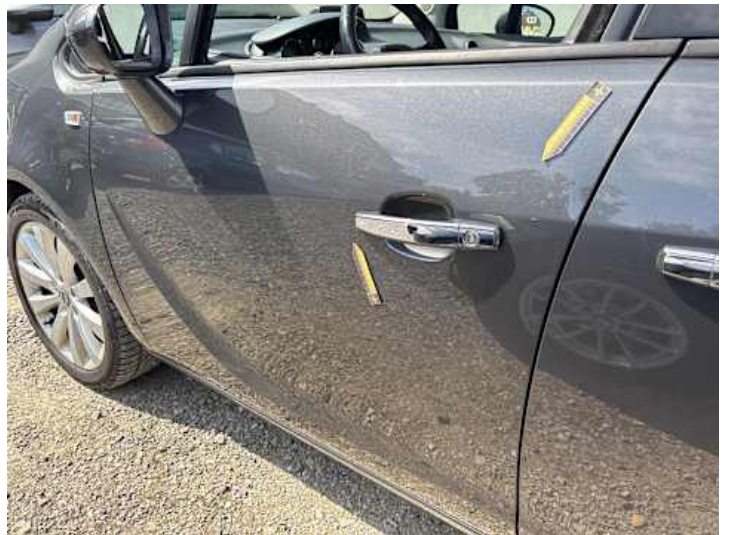
Fahrtür (Lackschaden, Kratzer)

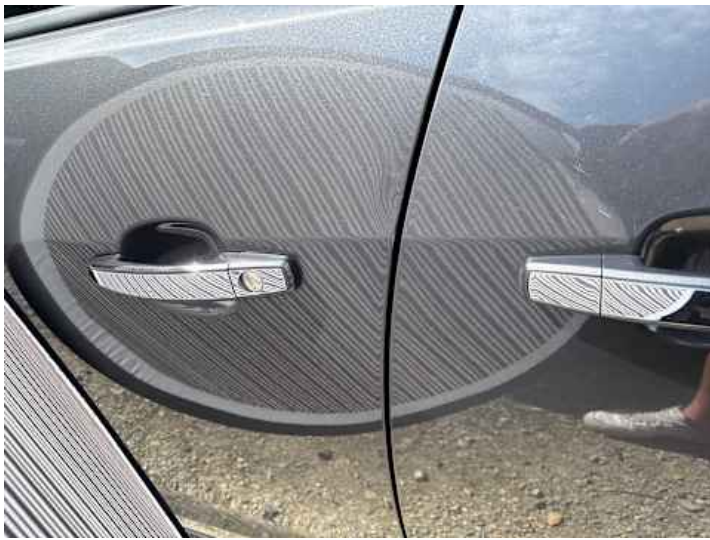
Fahrrertür (Lackschaden, Verformung)

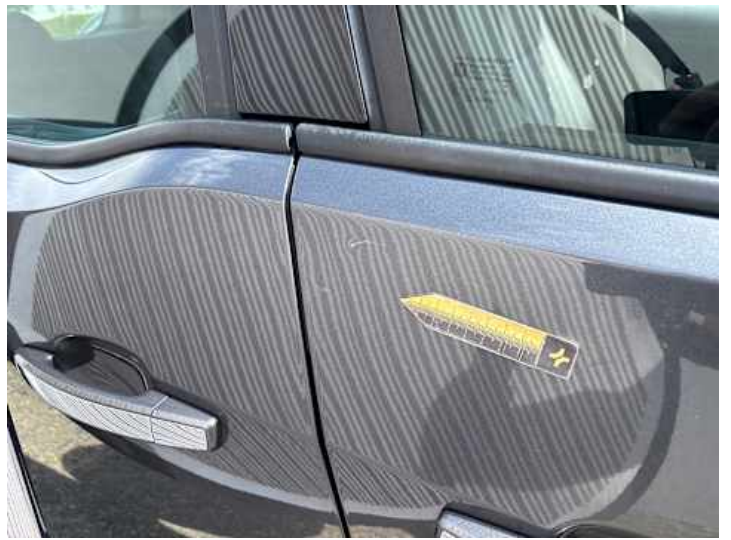
Beifahrertür (Lackschaden)

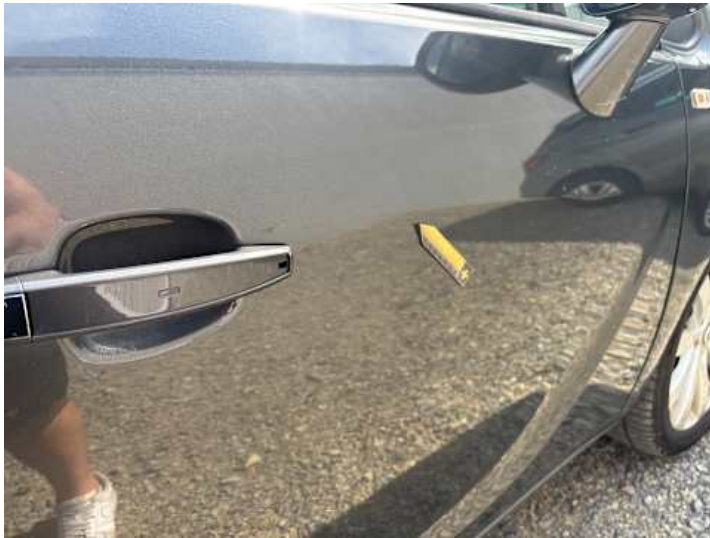
Beifahrertür (Kratzer)

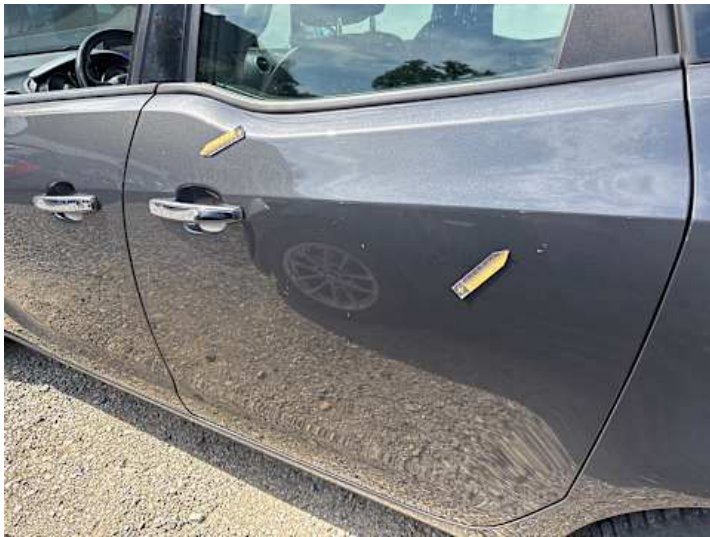
Türe hinten links (Kratzer, Lackschaden)

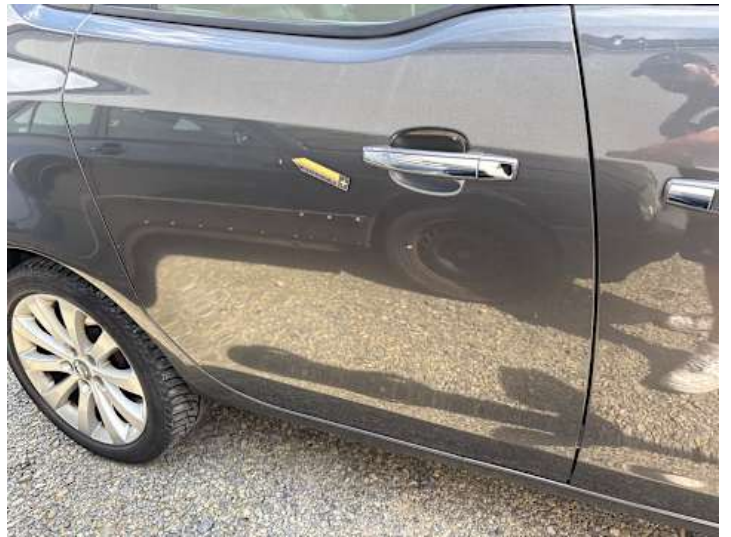
Türe hinten rechts (Kratzer)

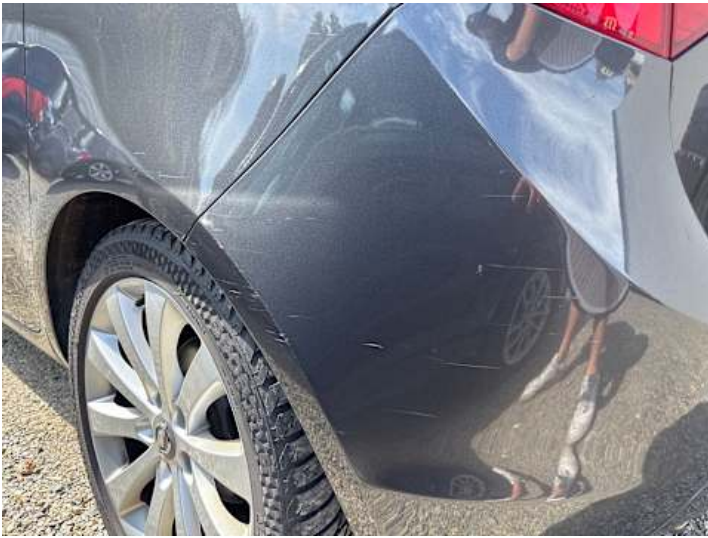
Stoßstange hinten (Lackschaden, Kratzer)

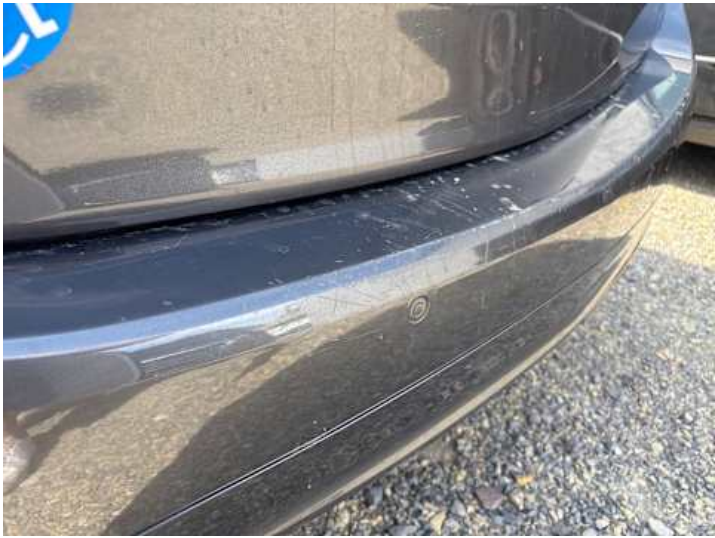
Stoßstange hinten (Lackschaden, Kratzer)

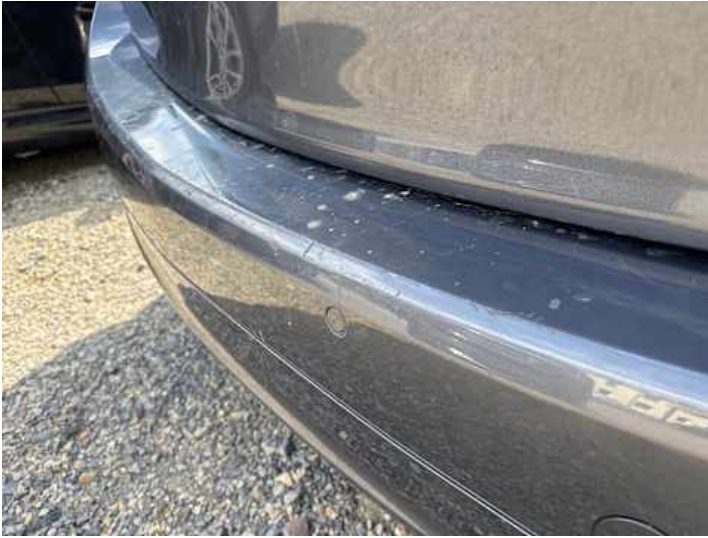
Stoßstange hinten (Lackschaden, Kratzer)

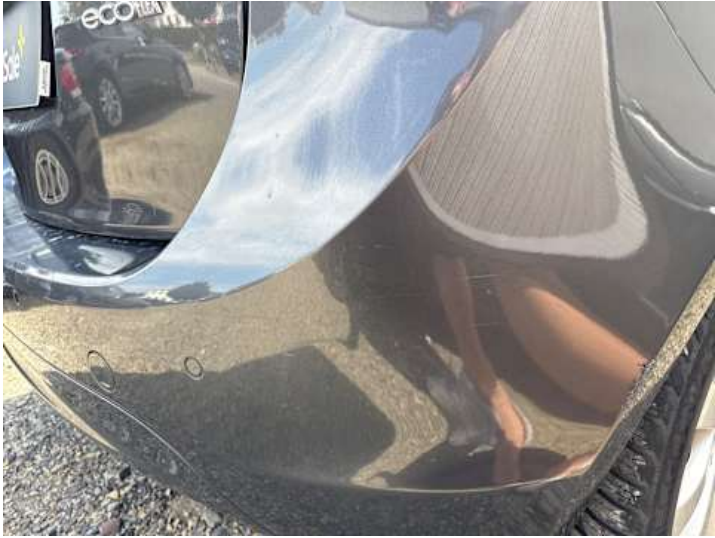
Stoßstange hinten (Lackschaden, Kratzer)

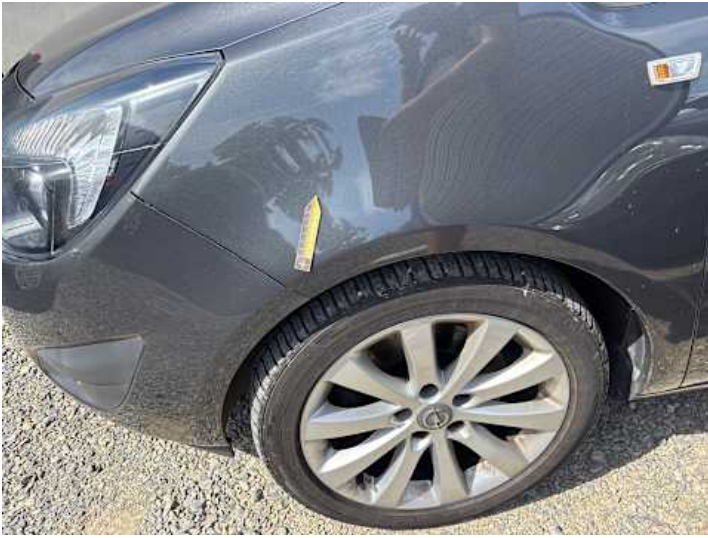
Kotflügel vorne links (Kratzer)

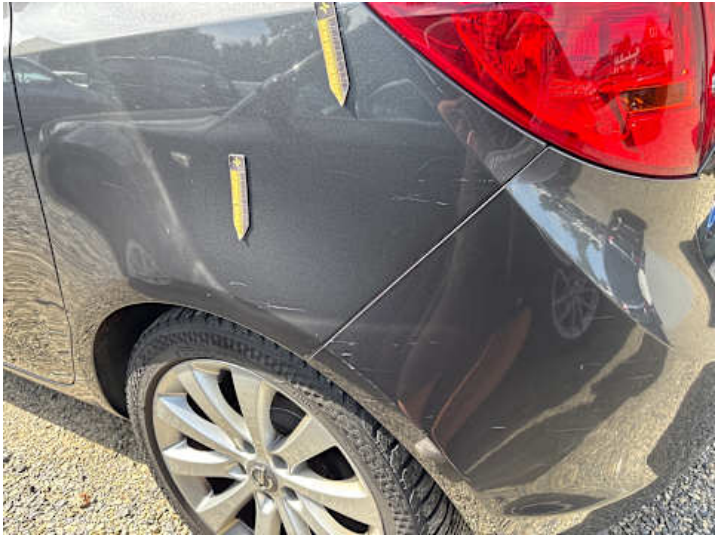
Seitenteil hinten links (Lackschaden)

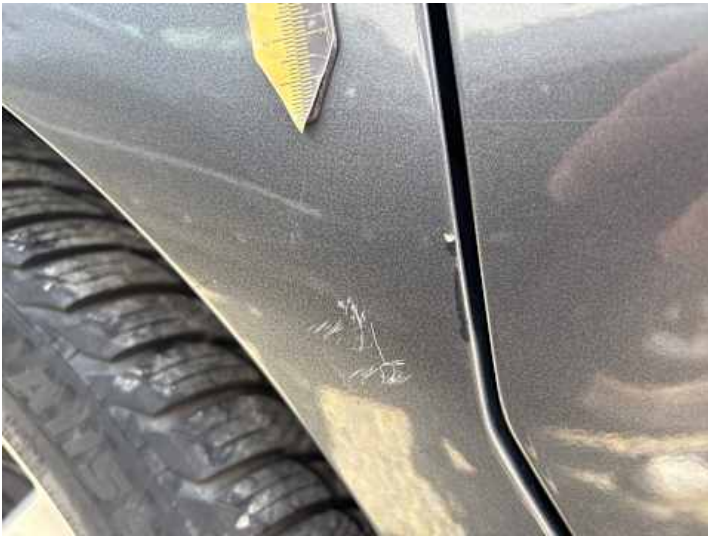
| Fahrzeugteil | Lackschichtdicke (in µm) | Fahrzeugteil | Lackschichtdicke (in µm) |
|---|---|---|---|
| Seitenteil hinten links | 140 | Seitenteil hinten rechts | 220 |

Seitenteil hinten rechts (Lackschaden, Kratzer, Unsachgemäß instand gesetzt)

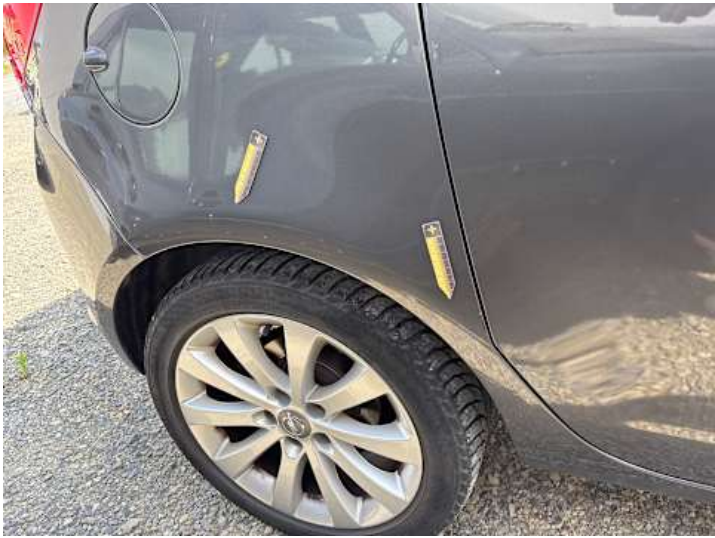
Seitenteil hinten rechts (Lackschaden, Kratzer, Unsachgemäß instand gesetzt)

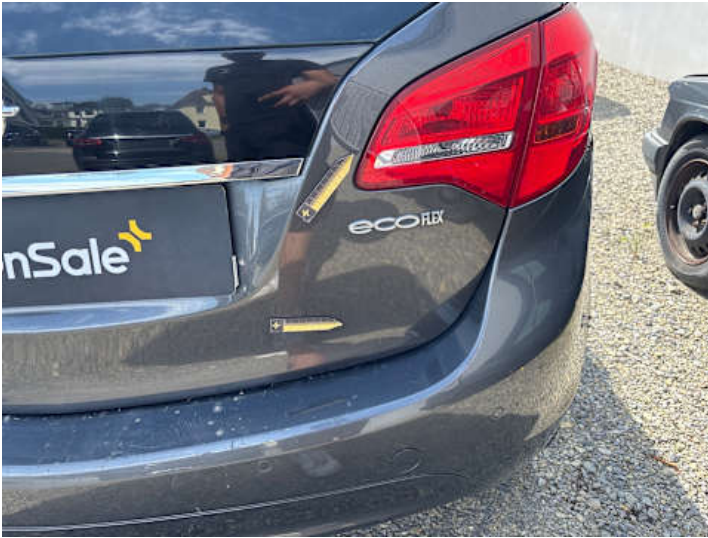
Heckklappe (Lackschaden, Kratzer)

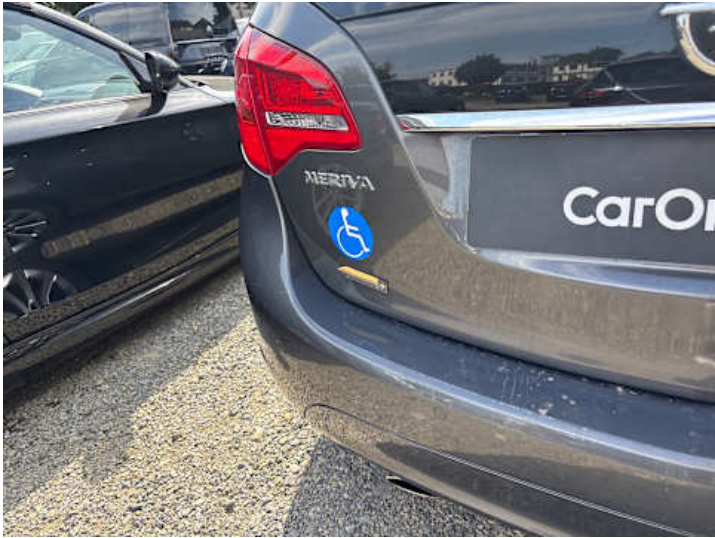
Heckklappe (Lackschaden, Kratzer)

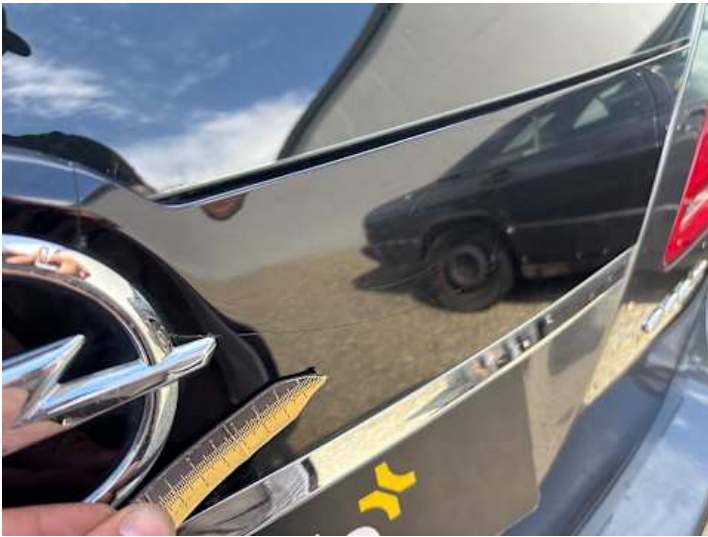
Heckklappe (Riss/Bruch)

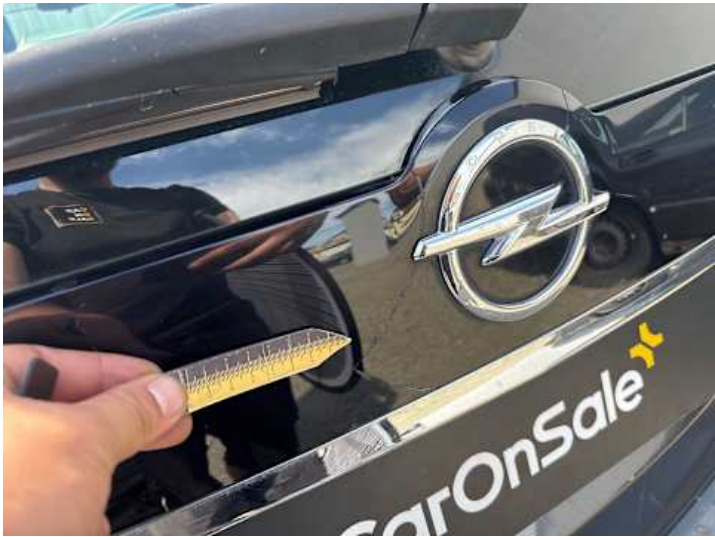
Heckklappe (Riss/Bruch)

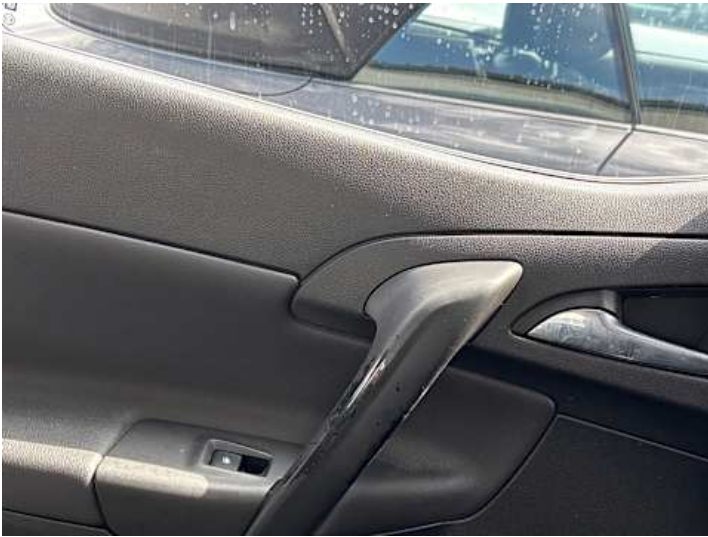
Innenraum (Verschleiß)

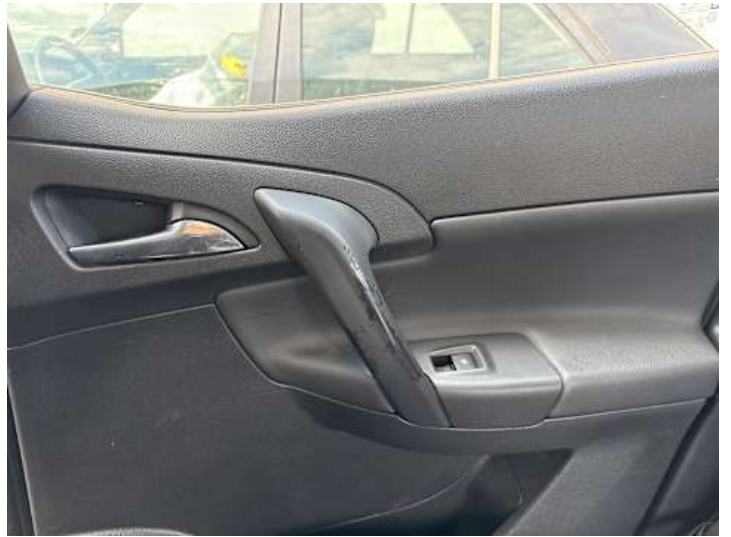
Innenraum (Verschleiß)

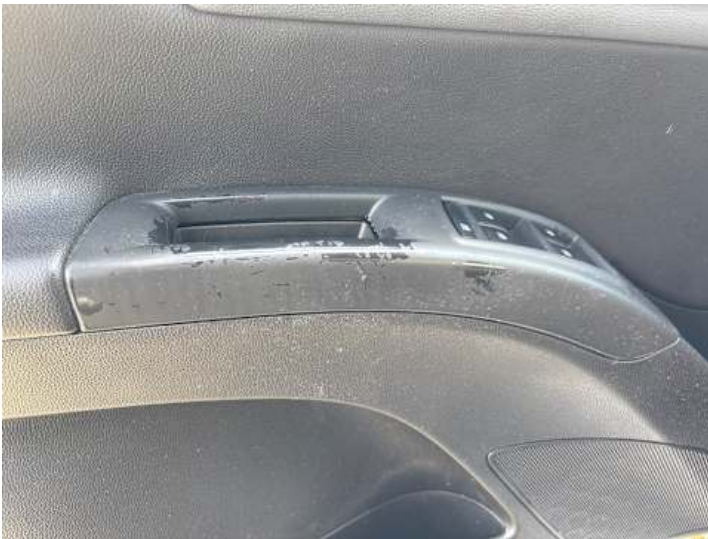
Innenraum (Verschleiß)

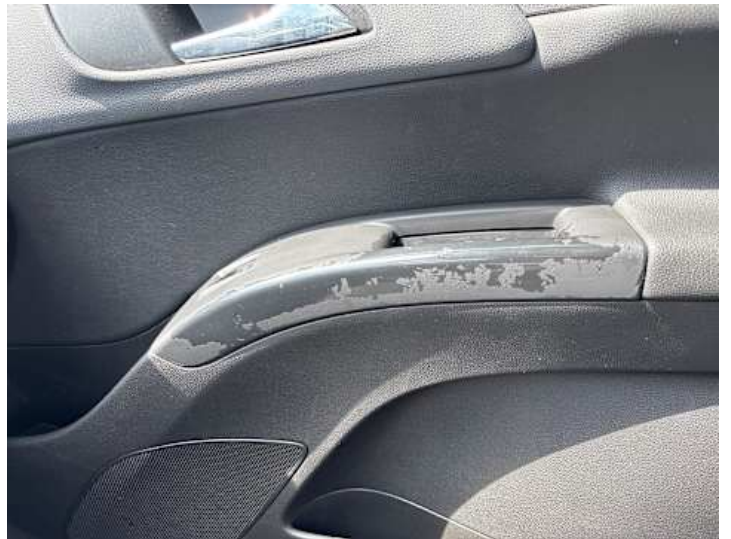
Innenraum (Verschleiß)

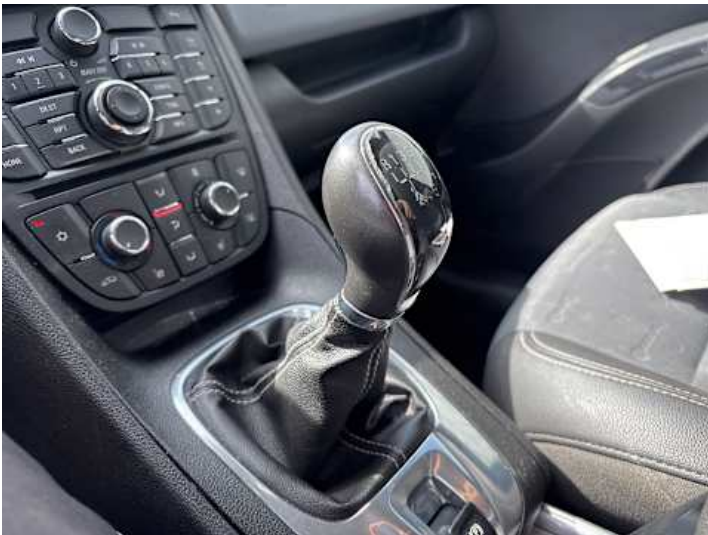
Innenraum (Verschleiß)

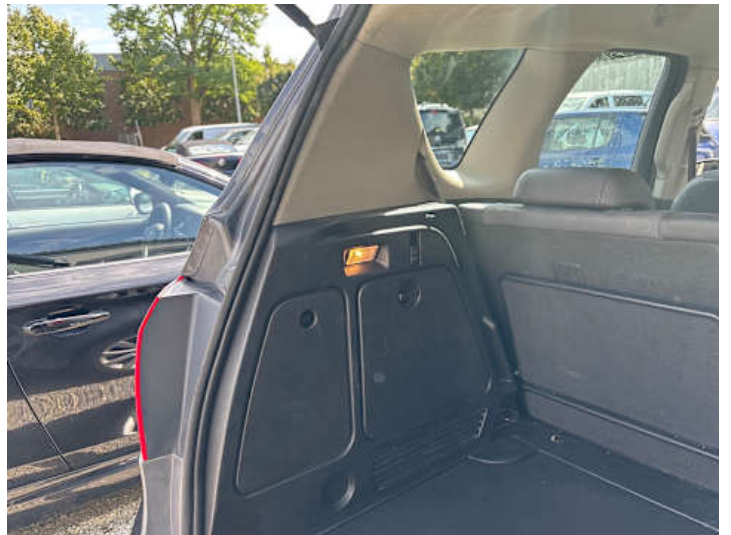
Innenraum (Kratzer, Verschmutzung)

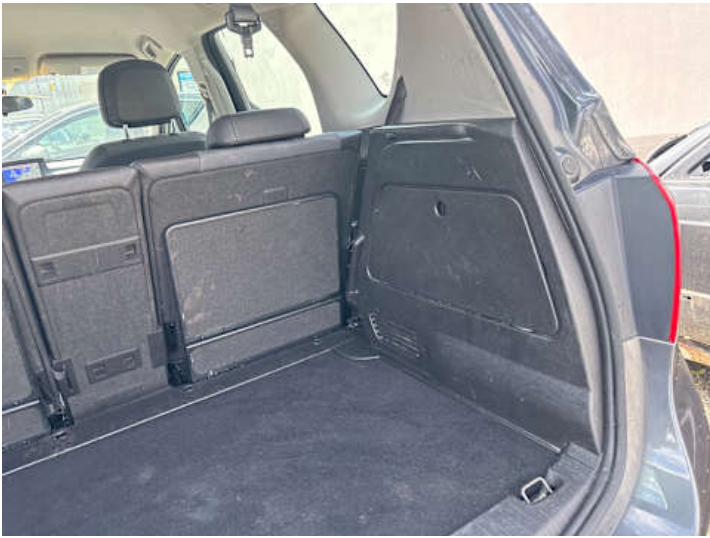
Innenraum (Kratzer, Verschmutzung)

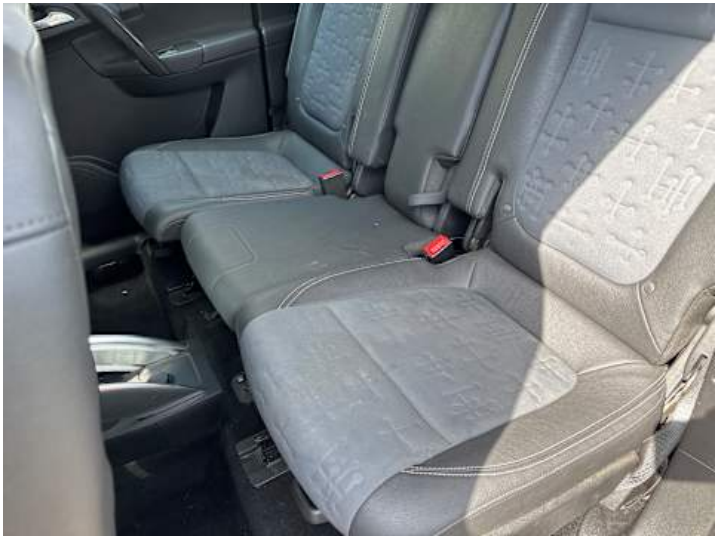
Innenraum (Verschmutzung)

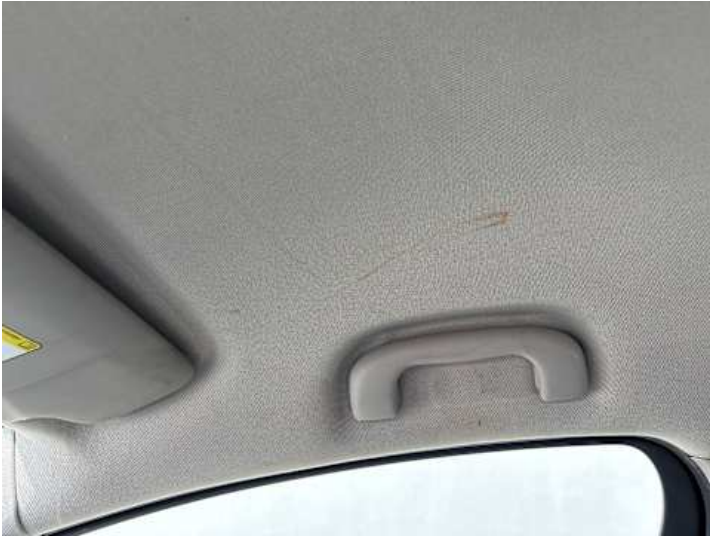
Innenraum (Verschmutzung)

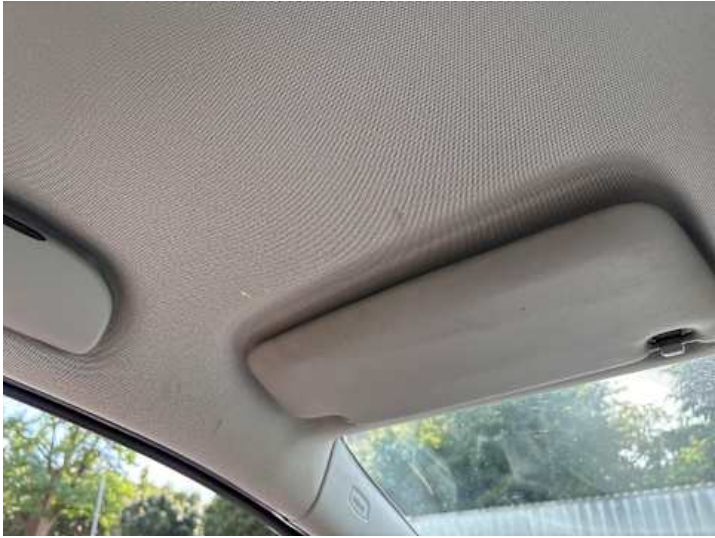
Innenraum (Verschmutzung)

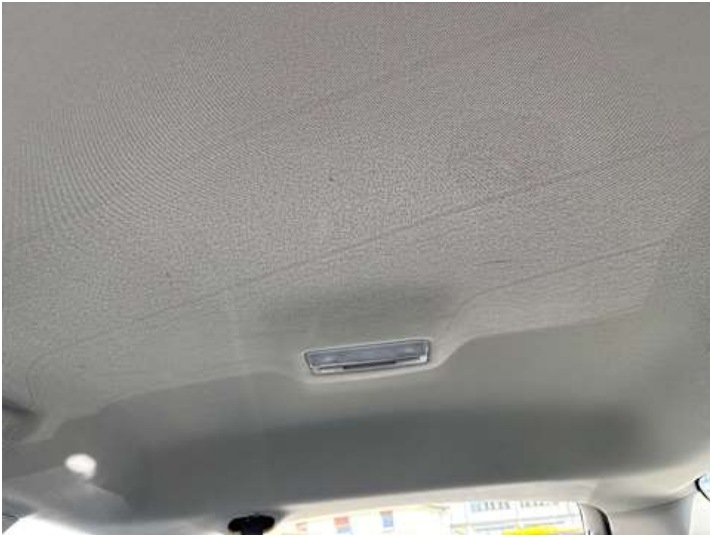
Innenraum (Verschmutzung)

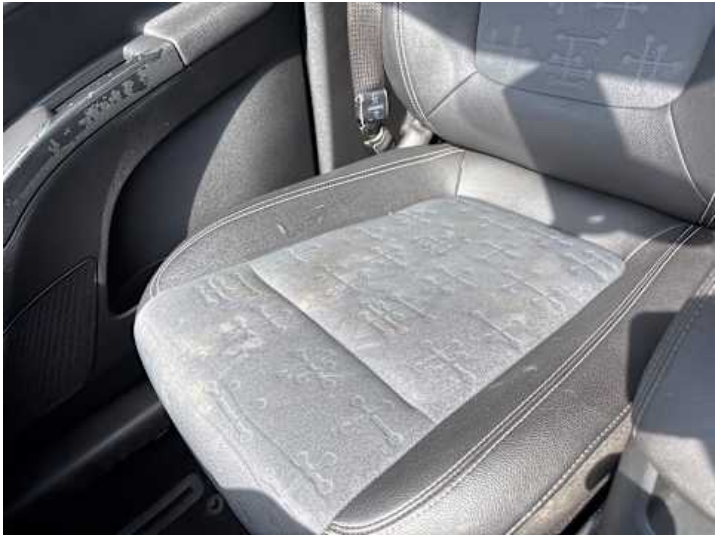
Innenraum (Verschmutzung)

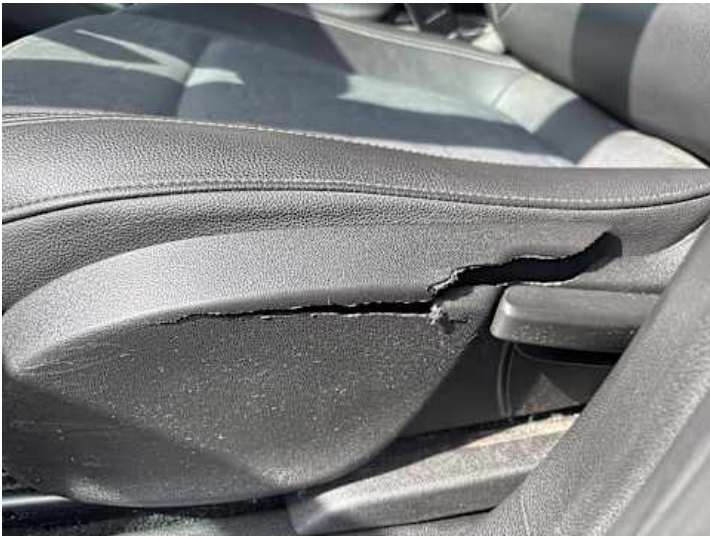
Innenraum (Riss/Bruch)

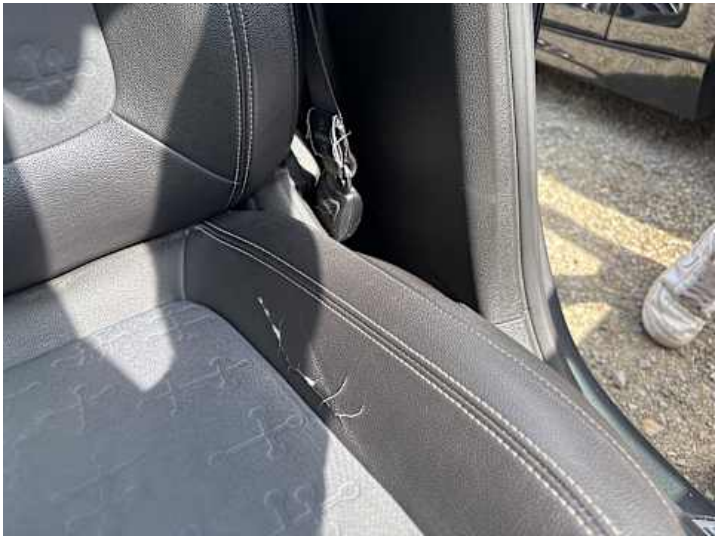
Innenraum (Riss/Bruch)
