### Toyota AYGO Cool

EZ 02/2008 | Kleinwagen | Benzin | Schaltgetriebe | 109.393km  
Besteuerung: Differenzbesteuert (§25a UStG)  
Fahrzeugstandort: 14\*\*\*  
Fahrzeug aufgenommen am: 24.08.2026

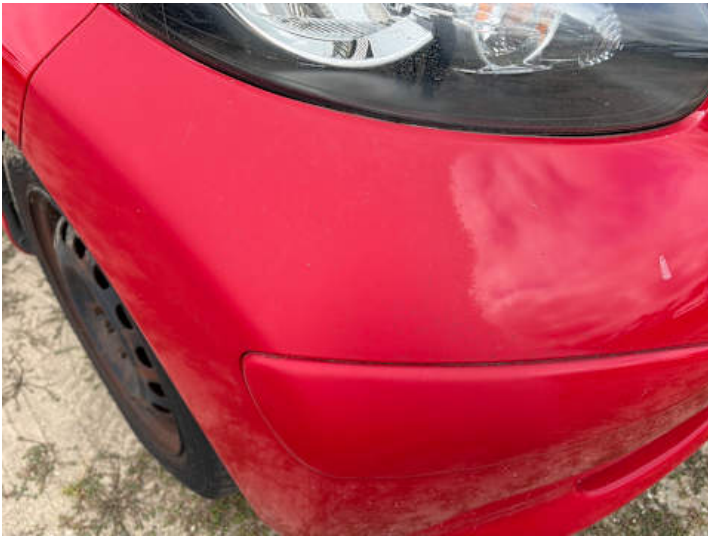
Stoßstange vorne (Lackschaden, Ausgeblichen/Matt)

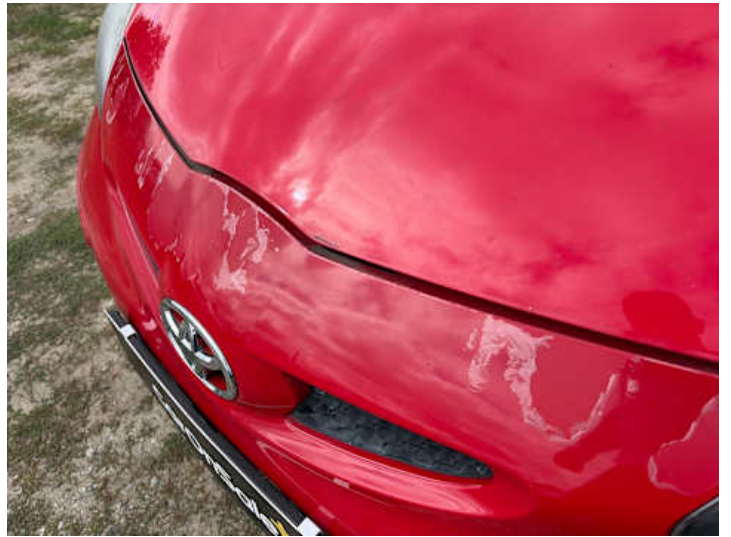
Stoßstange vorne (Lackschaden, Ausgeblichen/Matt)

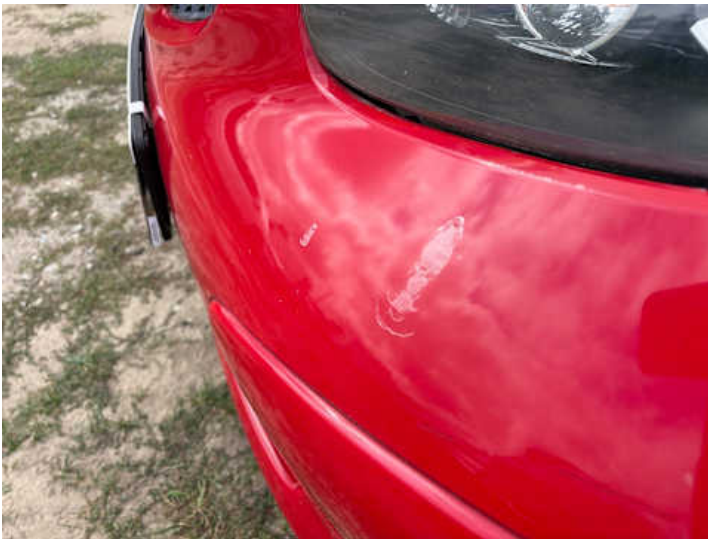
Stoßstange vorne (Lackschaden, Ausgeblichen/Matt)

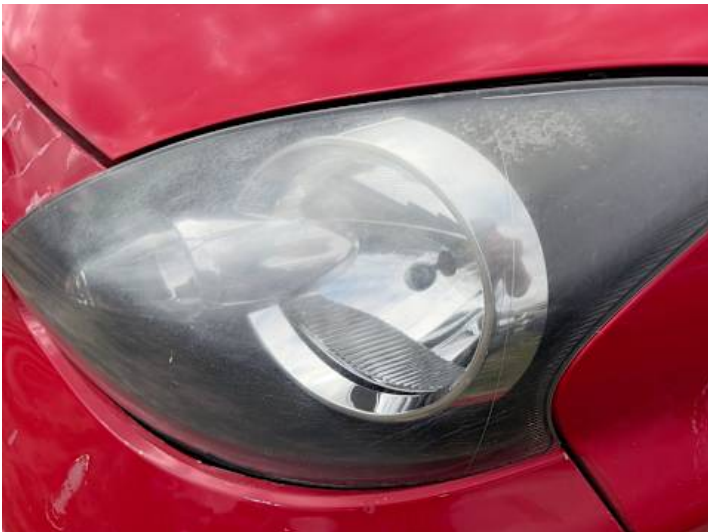
Scheinwerfer (links) (Kratzer, Blind)

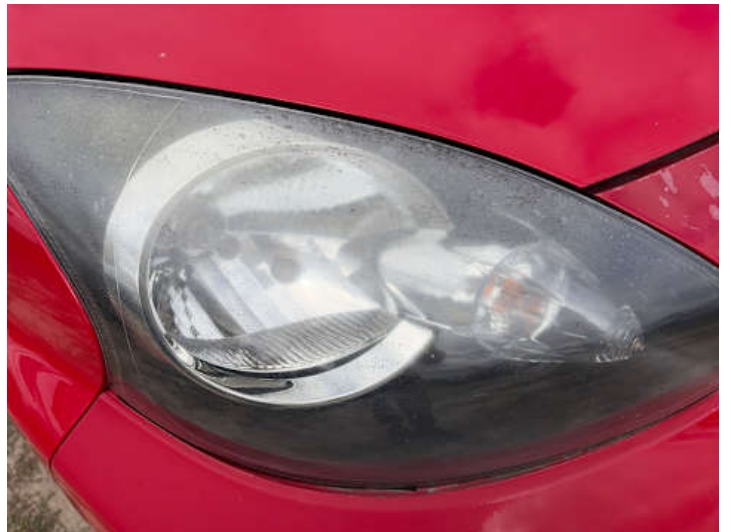
Scheinwerfer (rechts) (Blind, Kratzer)

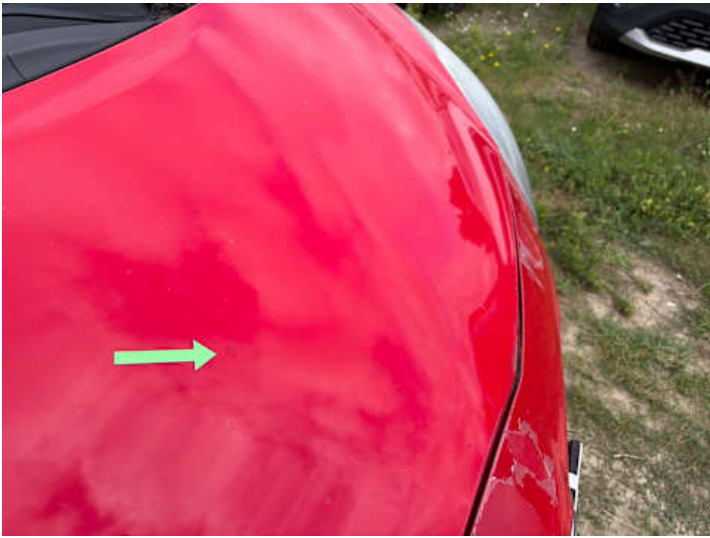
| Fahrzeugteil | Lackschichtdicke (in µm) | Fahrzeugteil | Lackschichtdicke (in µm) |
|---|---|---|---|
| Motorhaube | 125 | Heckklappe | - |

Motorhaube (Lackschaden)

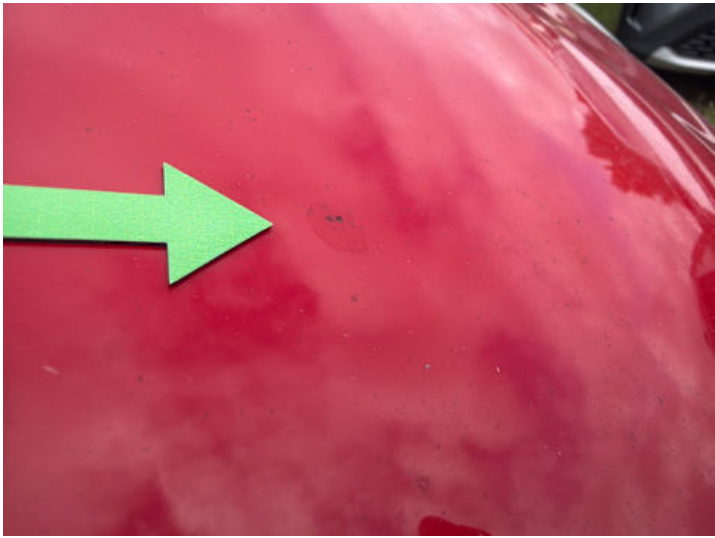
Motorhaube (Lackschaden)

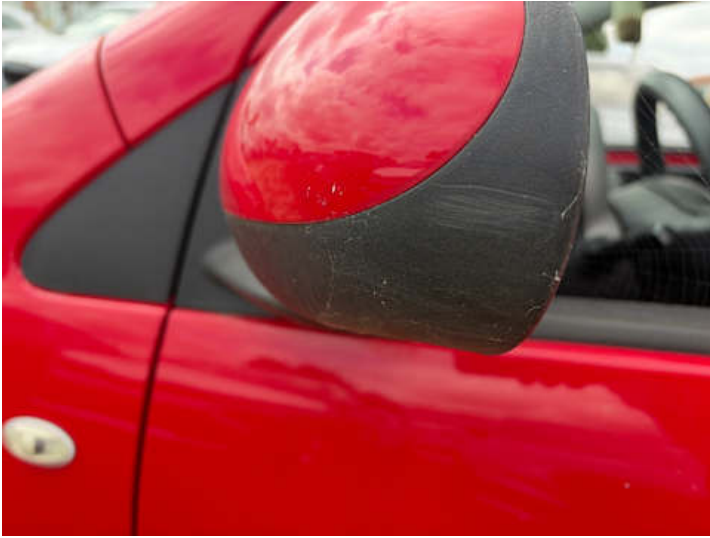
| Fahrzeugteil | Lackschichtdicke (in µm) | Fahrzeugteil | Lackschichtdicke (in µm) |
|---|---|---|---|
| Fahrertür | 130 | Beifahrertür | 190 |

Fahrtür (Kratzer)

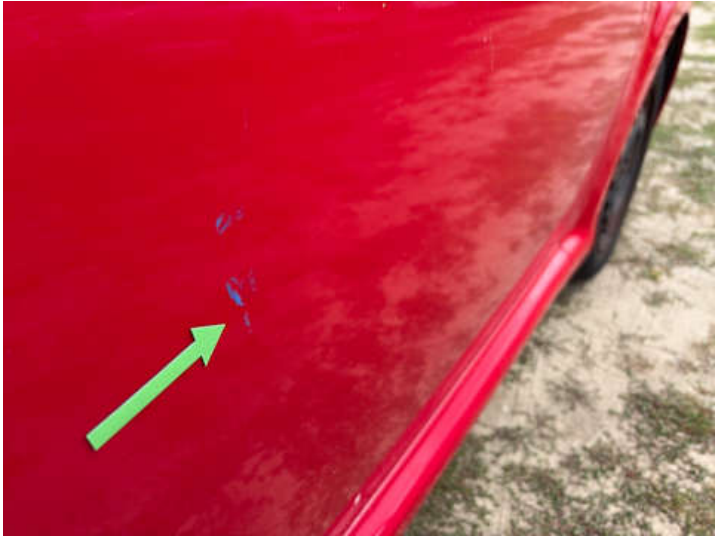
Beifahrtür (Kratzer, Lackschaden)

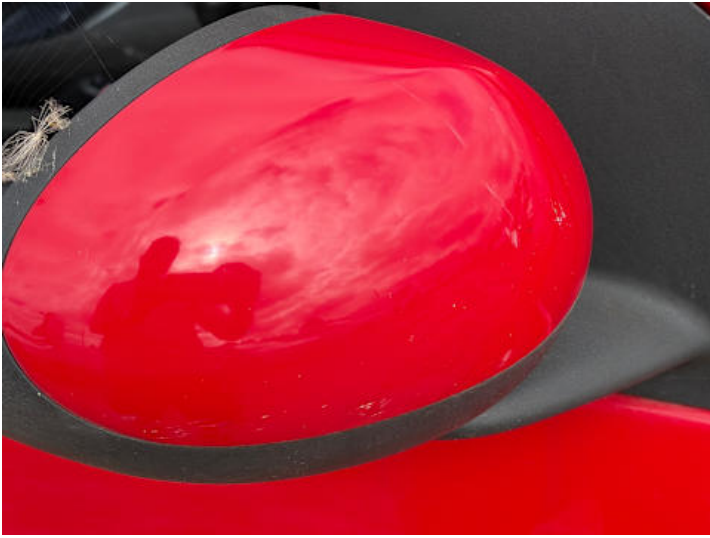
Beifahrtür (Kratzer, Lackschaden)

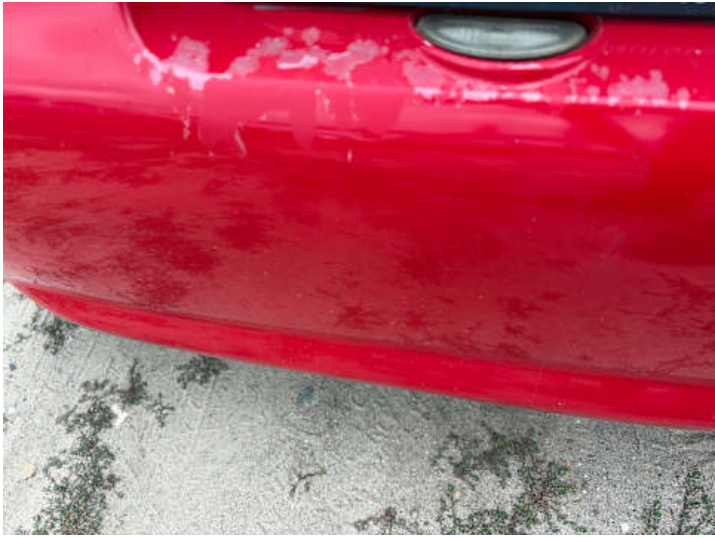
Stoßstange hinten (Lackschaden)

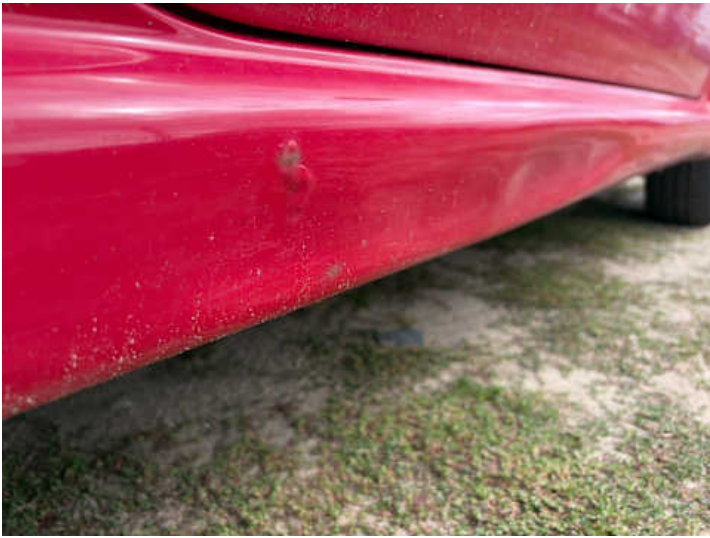
Schweller rechts (Lackschaden, Rost)

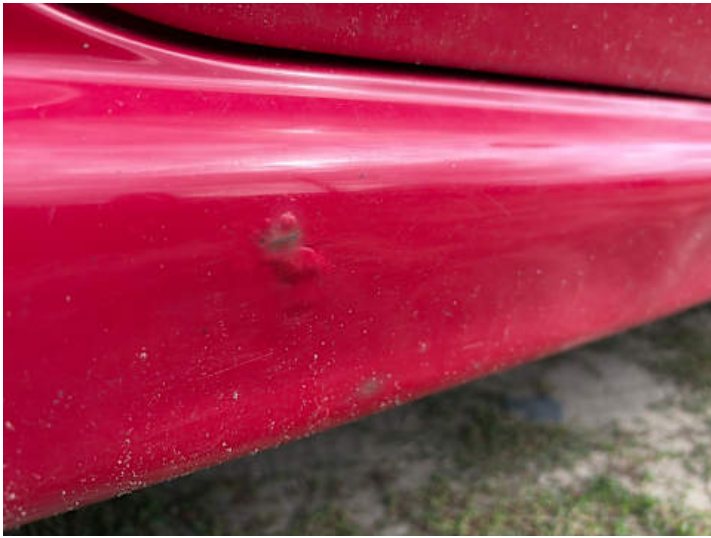
Schweller rechts (Lackschaden, Rost)

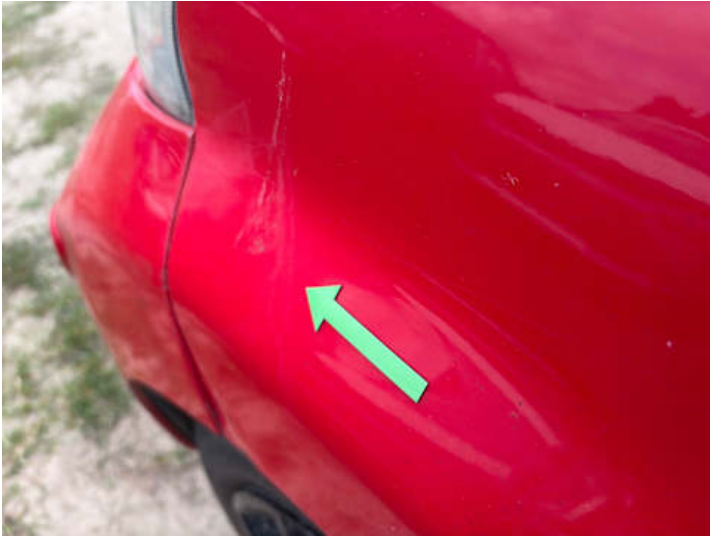
| Fahrzeugteil | Lackschichtdicke (in µm) | Fahrzeugteil | Lackschichtdicke (in µm) |
|---|---|---|---|
| Kotflügel vorne links | 120 | Kotflügel vorne rechts | 130 |

Kotflügel vorne links (Kratzer)

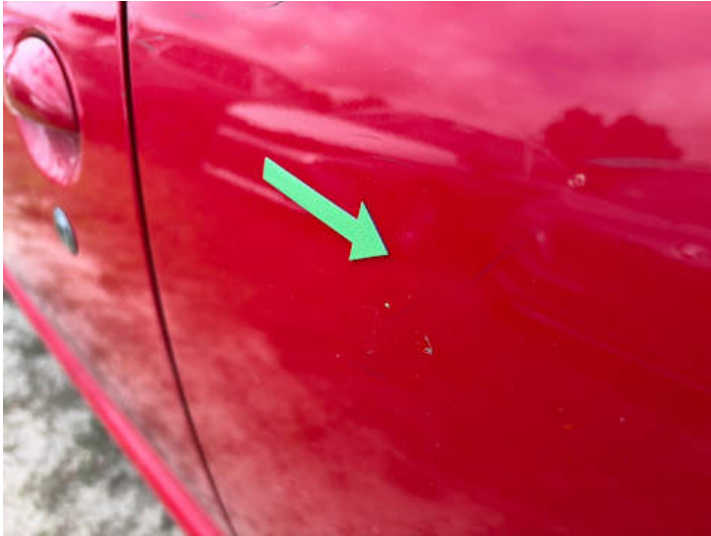
Seitenteil hinten links (Kratzer)

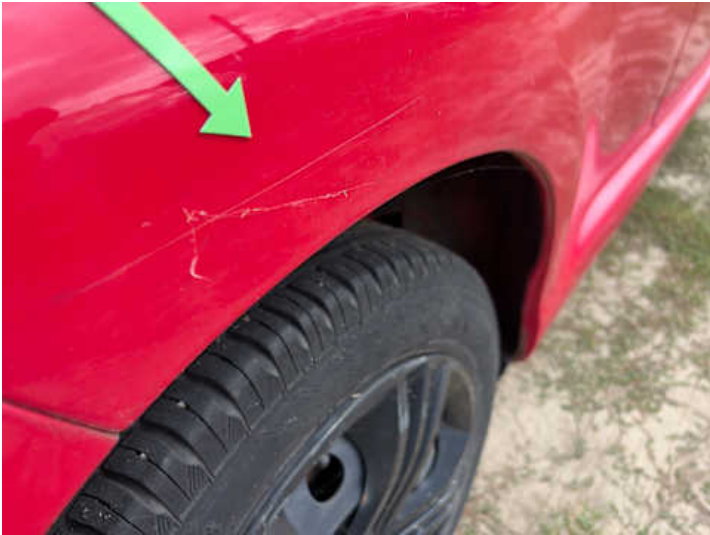
| Fahrzeugteil | Lackschichtdicke (in µm) | Fahrzeugteil | Lackschichtdicke (in µm) |
|---|---|---|---|
| Seitenteil hinten links | 135 | Seitenteil hinten rechts | 420 |

Seitenteil hinten rechts (Kratzer)

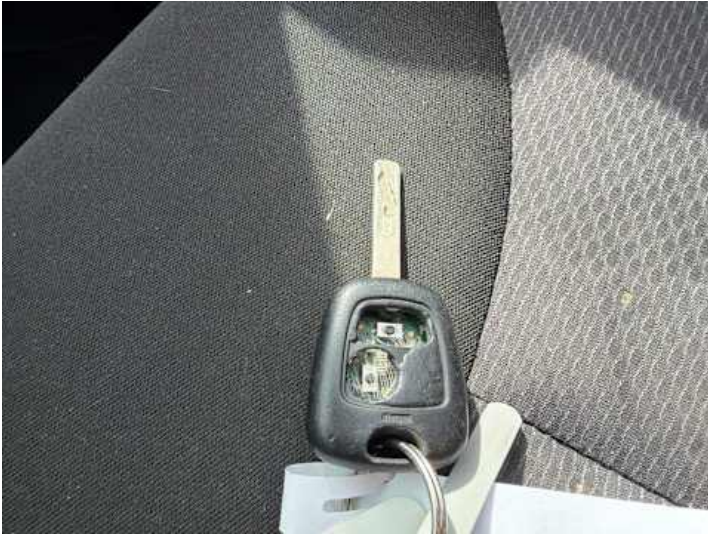
Innenraum (Riss/Bruch, Verschmutzung)

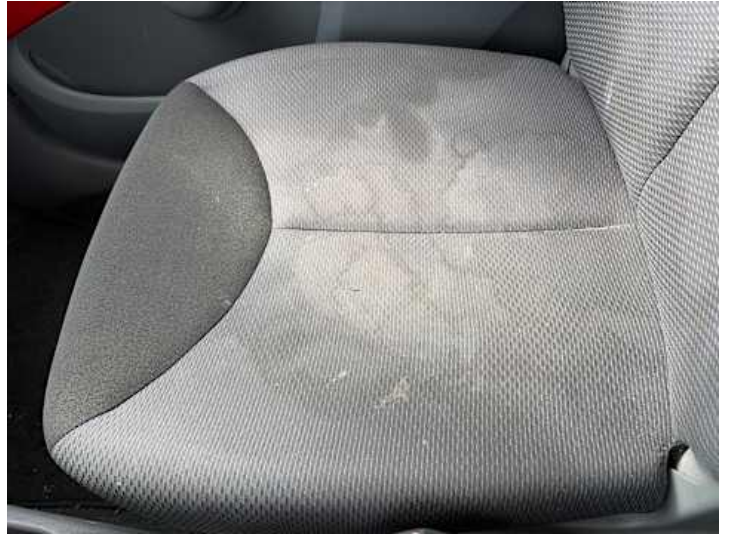
Innenraum (Riss/Bruch, Verschmutzung)

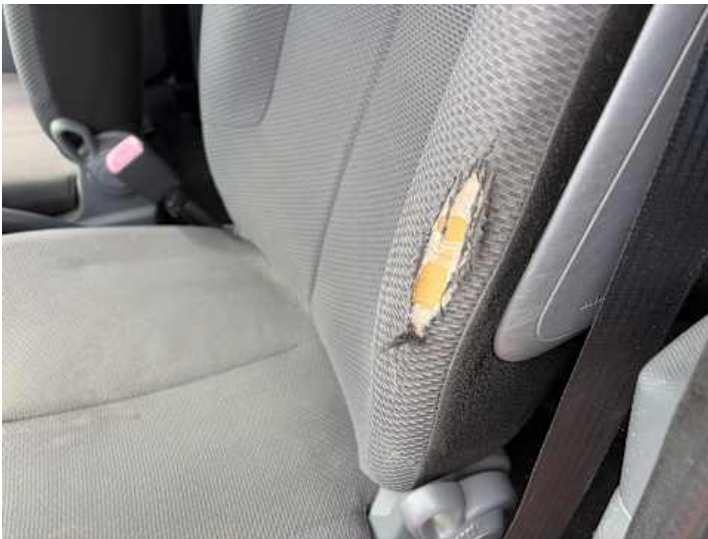
Innenraum (Riss/Bruch, Verschmutzung)
