## Mercedes-Benz E 220 d 4Matic

EZ 04/2019 | Limousine | Diesel | Automatikgetriebe | 212.180km  
Besteuerung: Differenzbesteuert (§25a UStG)  
Fahrzeugstandort: 18\*\*\*  
Fahrzeug aufgenommen am: 17.07.2026

# Hinweise zum Zustandsbericht

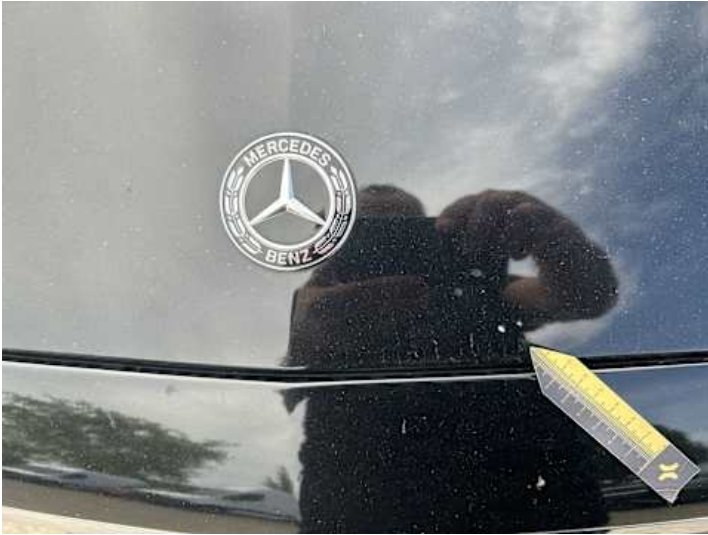
Motorhaube (Steinschlag)

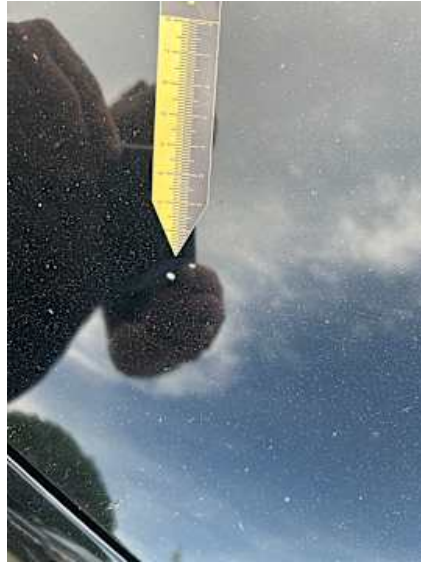
Motorhaube (Steinschlag)

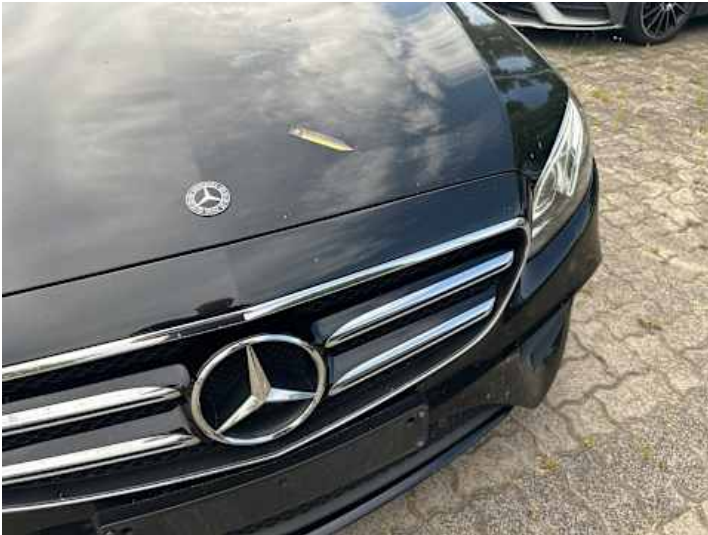
Motorhaube (Steinschlag)

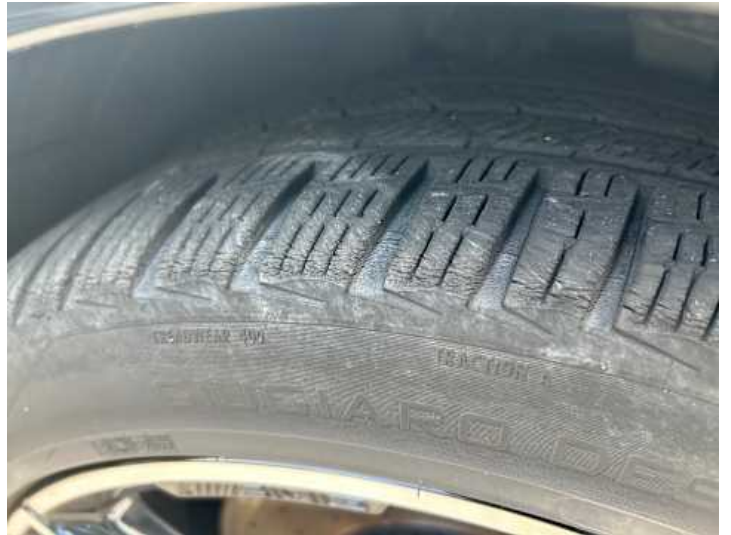
Rad (vehicle.damage-label.porous)

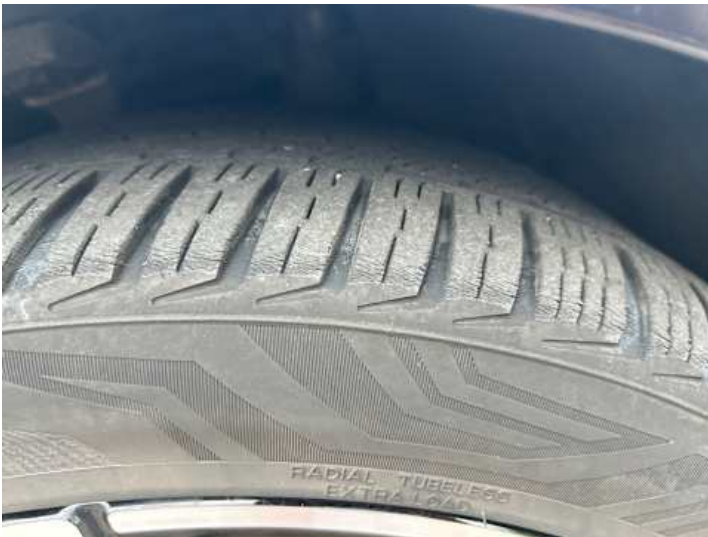
Rad (vehicle.damage-label.porous)

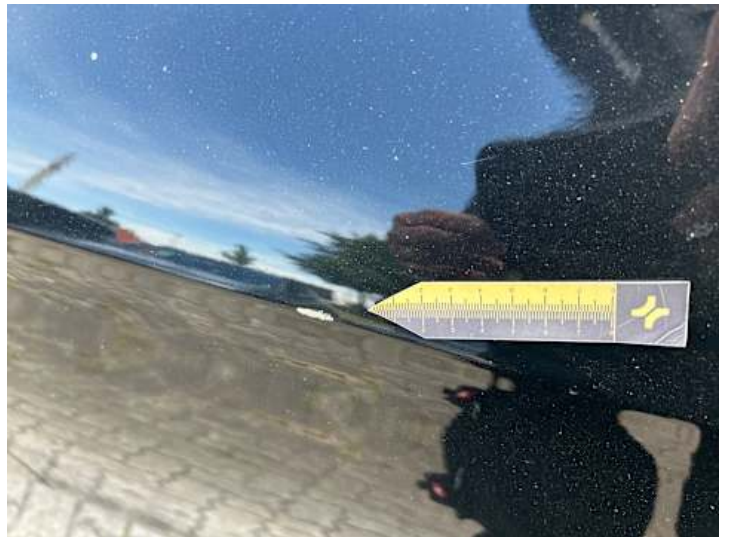
Türe hinten links (Kratzer, Lackschaden)

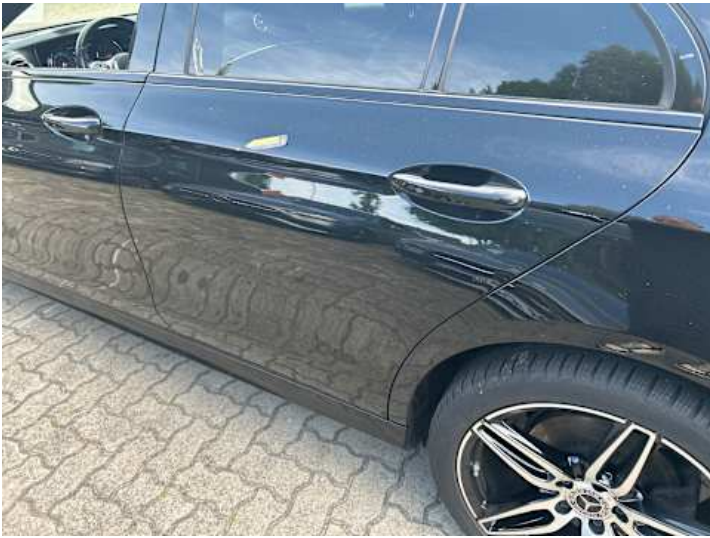
Türe hinten links (Kratzer, Lackschaden)

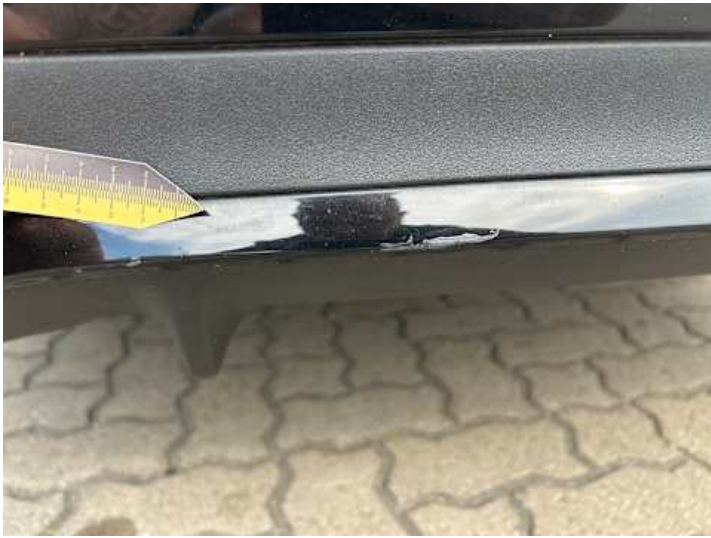
Stoßstange hinten (Kratzer)

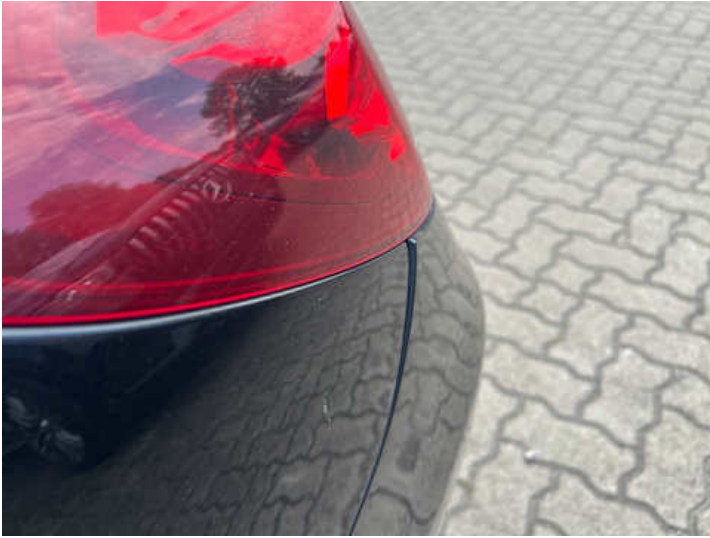
Stoßstange hinten (Spaltmaße ungenau)

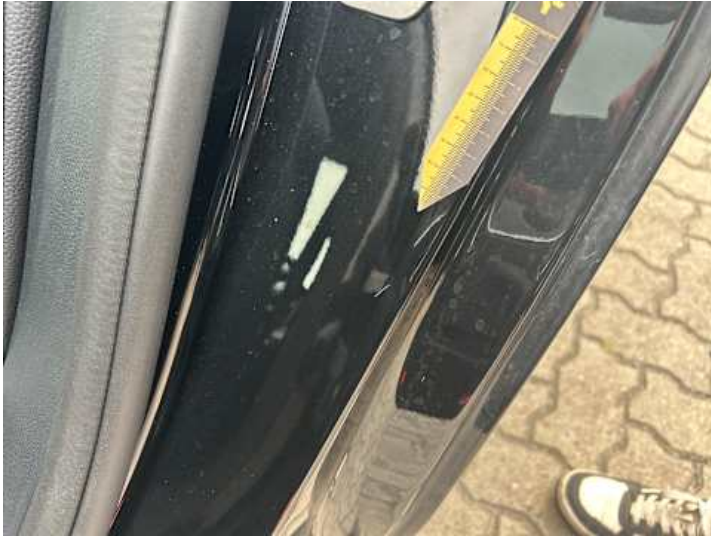
Schweller links (Kratzer)

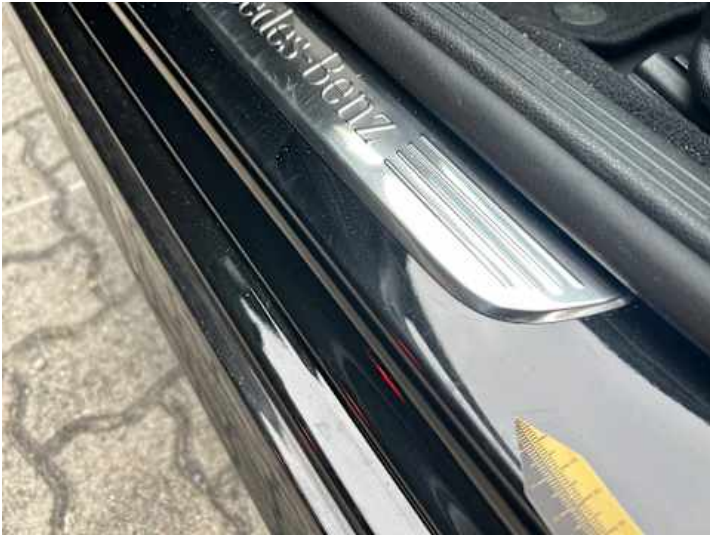
Schweller links (Kratzer)

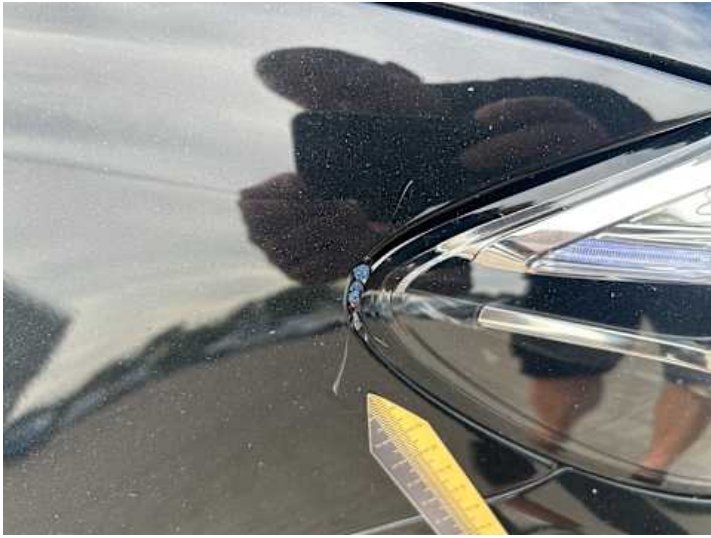
Kotflügel vorne rechts (Kratzer)

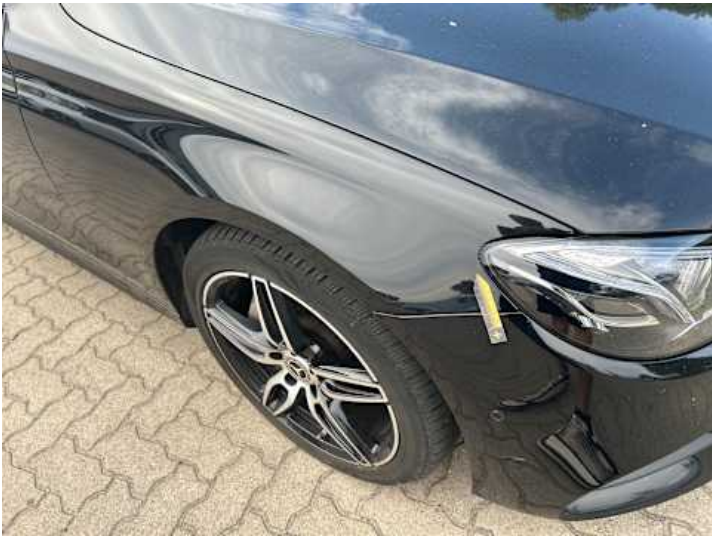
Kotflügel vorne rechts (Kratzer)

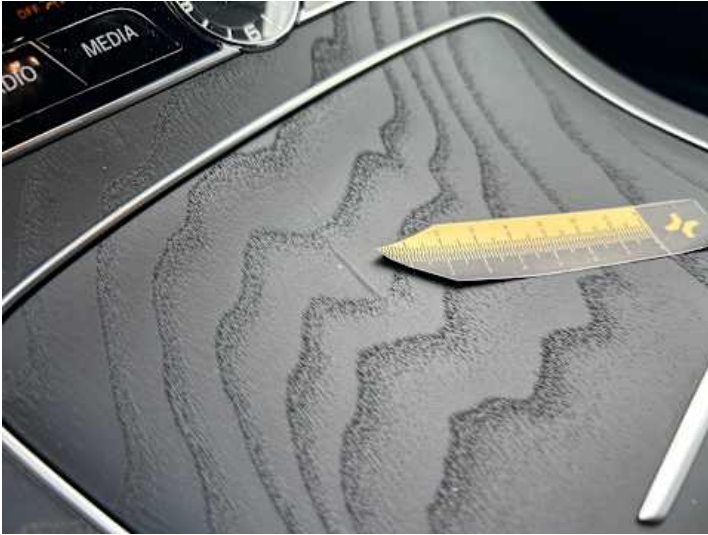
Innenraum (Kratzer)
