## Minderwertgutachten

| Fahrzeugdaten | Hersteller<br>Skoda | | | Typ<br>Kodiaq L&K 4x4 | | | Modell<br>2.0 TSI EU6d, L&K 4x4 OPF, (Facelif.. | | | | | |

## Fahrzeugbilder

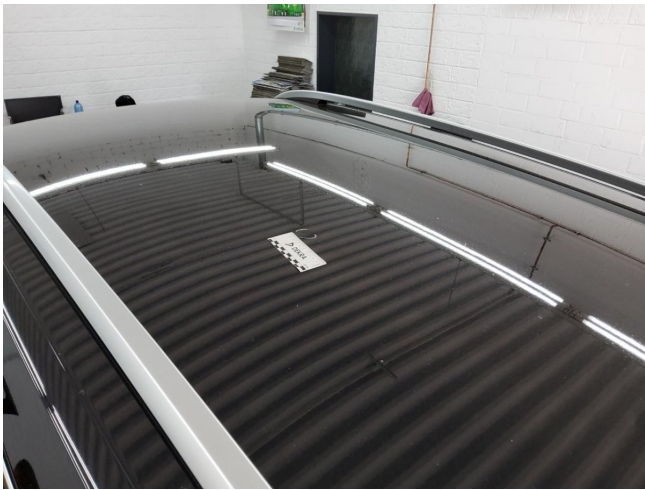
| 2. | Dach, eingedellt - Gebrauchsspur | | | | |

Dach, eingedellt, Gebrauchsspur (DEKRA)

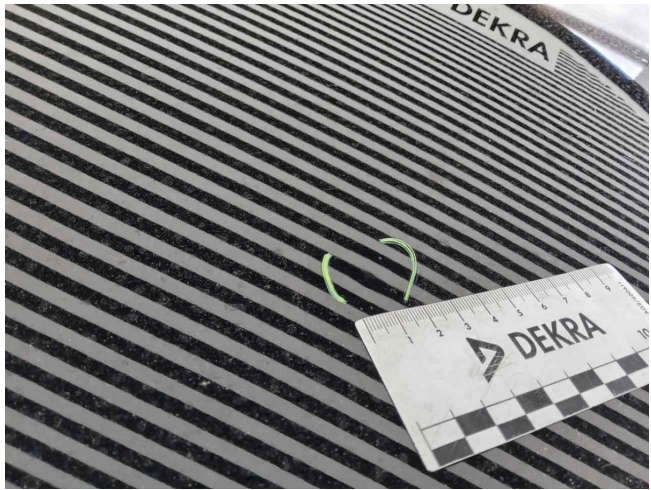
Dach, eingedellt, Gebrauchsspur (DEKRA)

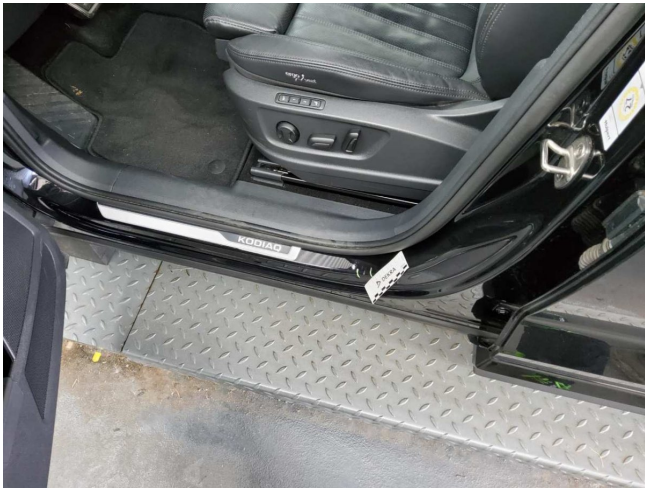
| 6. | Tür vorne links Einstieg Lackierung, zerkratzt - smart repair | | | | |

Tür vorne links Einstieg Lackierung, zerkratzt, smart repair (DEKRA)

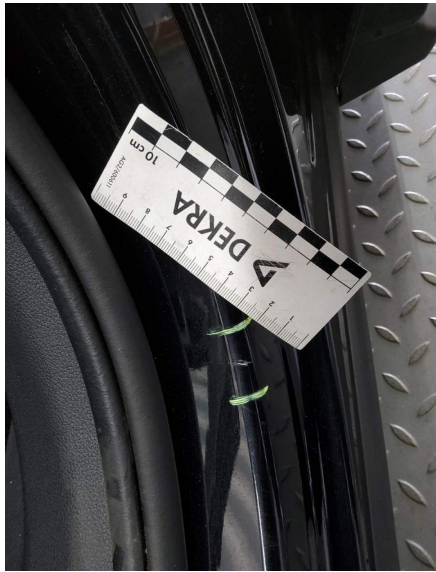
Tür vorne links Einstieg Lackierung, zerkratzt, smart repair (DEKRA)

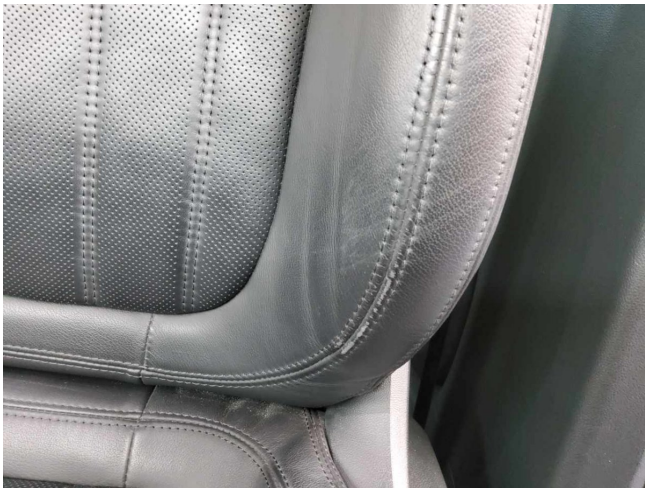
| 3. | Fahrersitzbezug Rückenlehne Leder schadhaft - Smart Repair | | | | |

Fahrersitzbezug Rückenlehne Leder schadhaft (DEKRA)

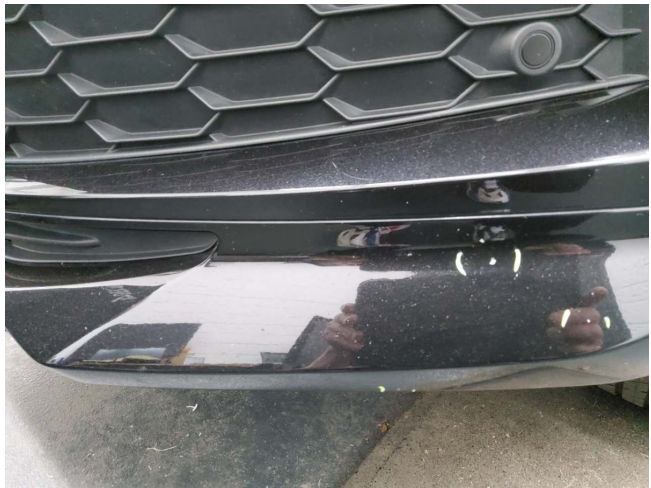
| 4. | Frontspoiler auslegen und polieren | | | | |

Frontspoiler auslegen und polieren (DEKRA)

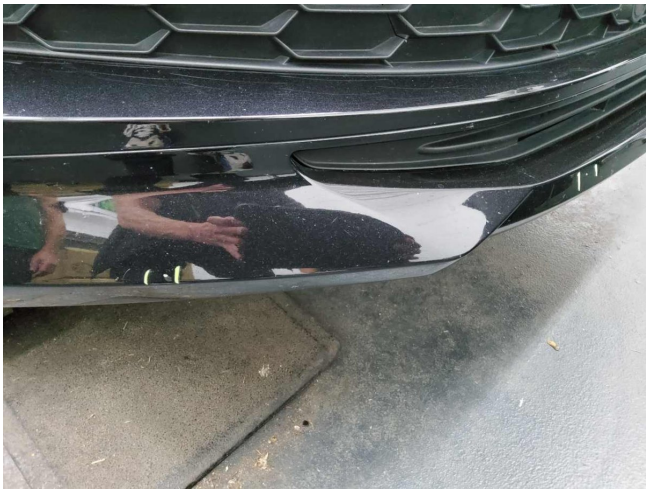
Frontspoiler auslegen und polieren (DEKRA)

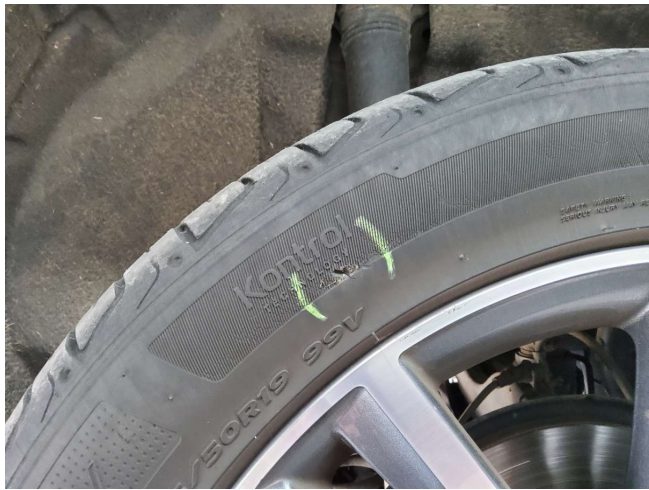
| 1. | 2.Achse rechts 235/50/R19 99V | | | | |

Achse 2, Reifen Rechts Flankenschaden (DEKRA)

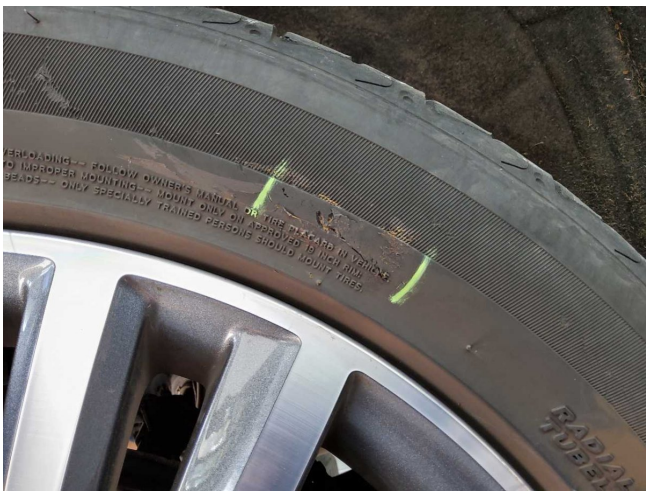
Achse 2, Reifen Rechts Flankenschaden (DEKRA)
