## BMW sDrive 18 i

EZ 03/2013 | Geländewagen | Benzin | Schaltgetriebe | 151.267km

Fahrzeug aufgenommen am: 21.08.2026

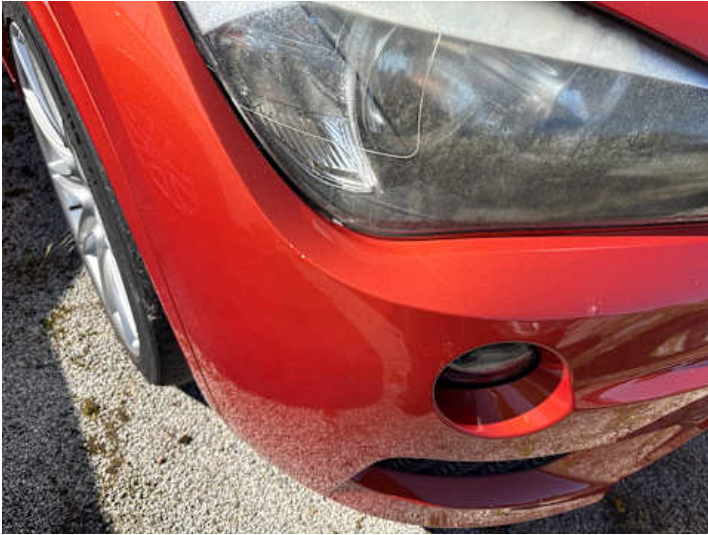
Stoßstange vorne (Kratzer)

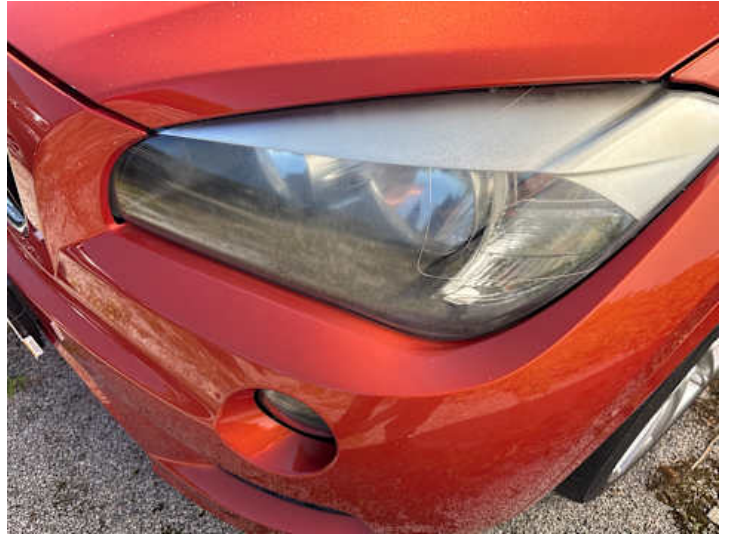
Scheinwerfer (links) (Blind)

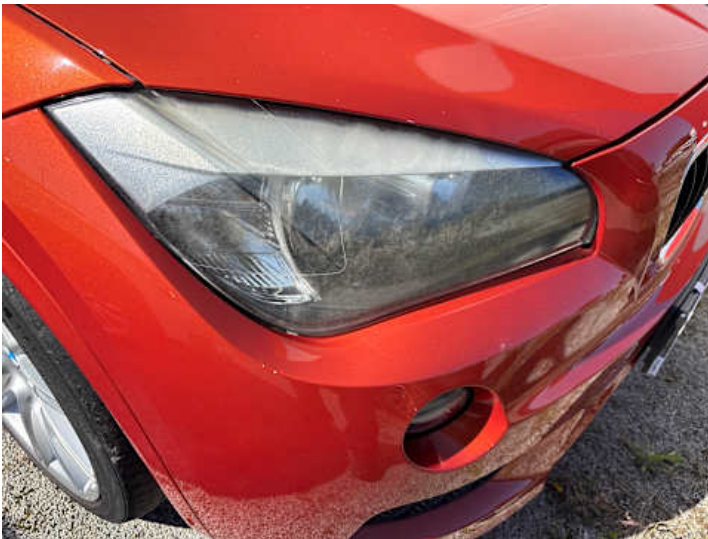
Scheinwerfer (rechts) (Blind)

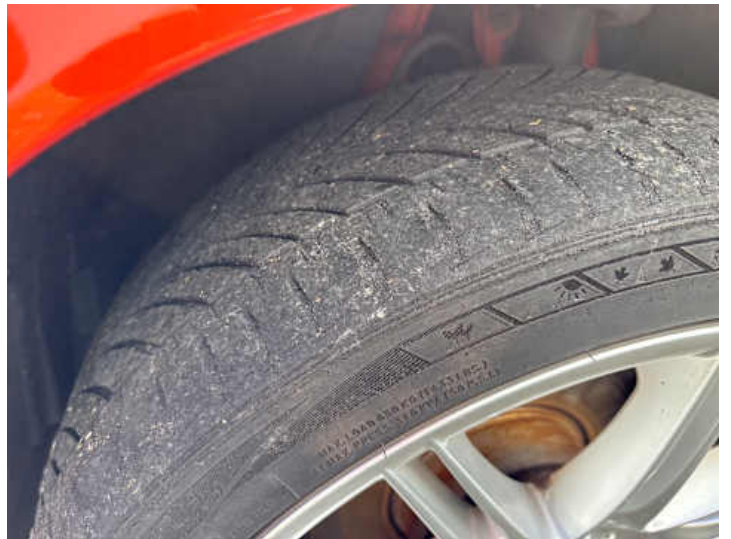
Rad (Kratzer, Ungleichmäßig abgefahren)

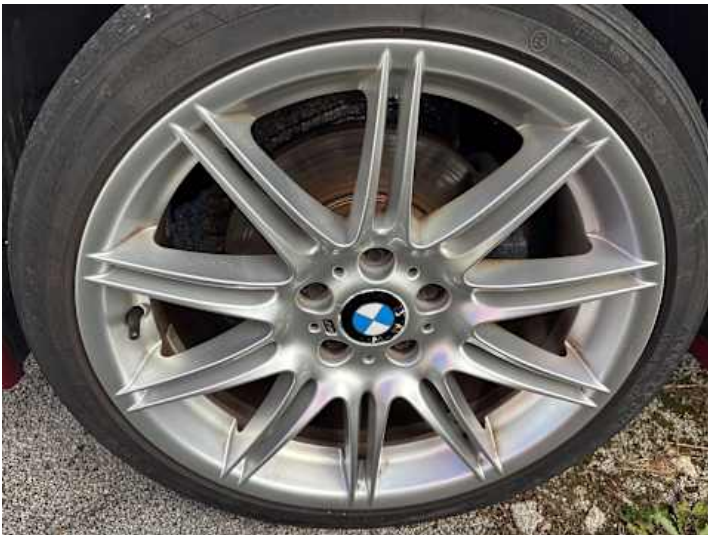
Rad (Kratzer, Ungleichmäßig abgefahren)

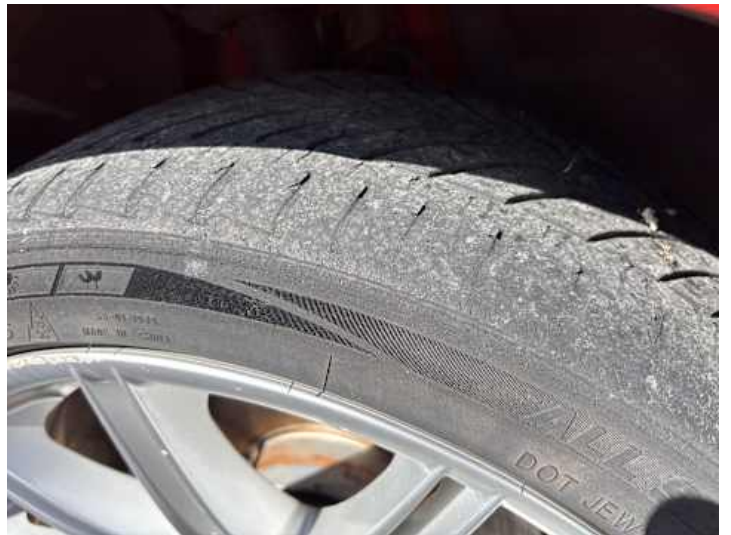
Rad (Ungleichmäßig abgefahren, Kratzer)

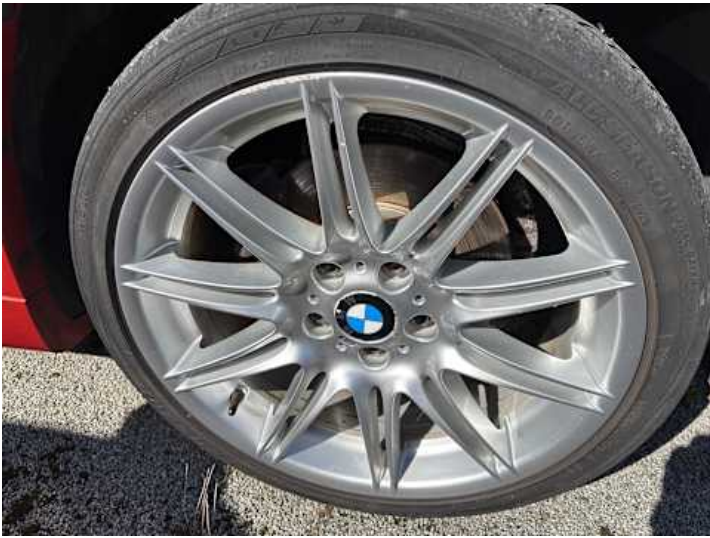
Rad (Ungleichmäßig abgefahren, Kratzer)

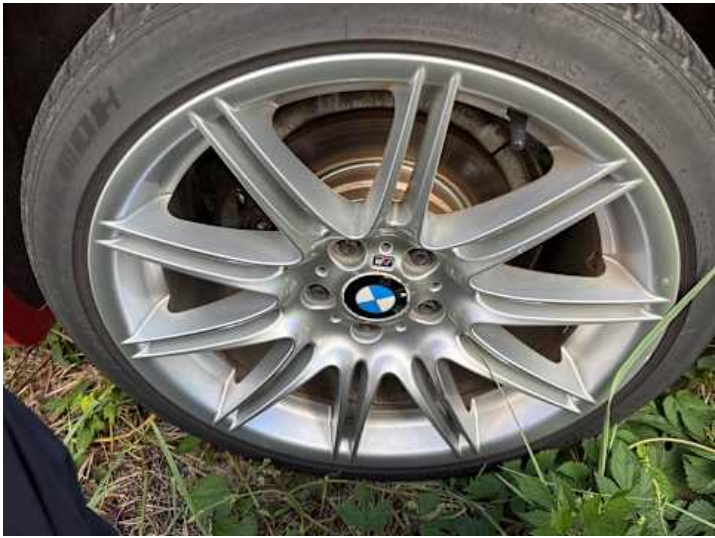
Rad (Kratzer)

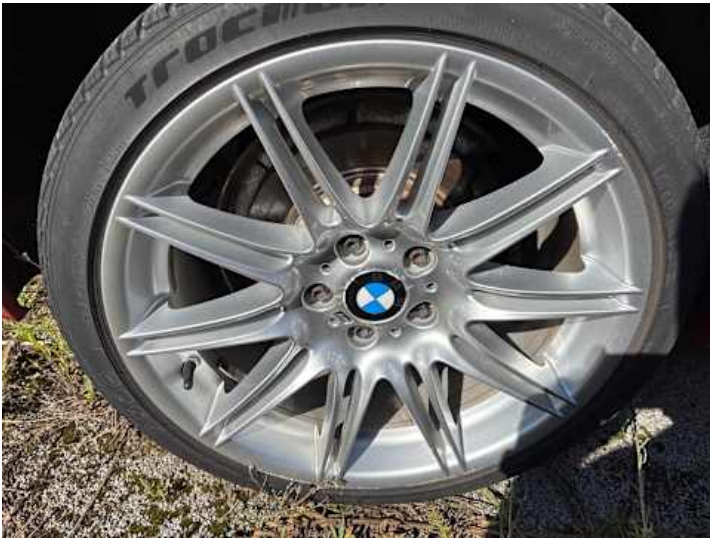
Rad (Kratzer)

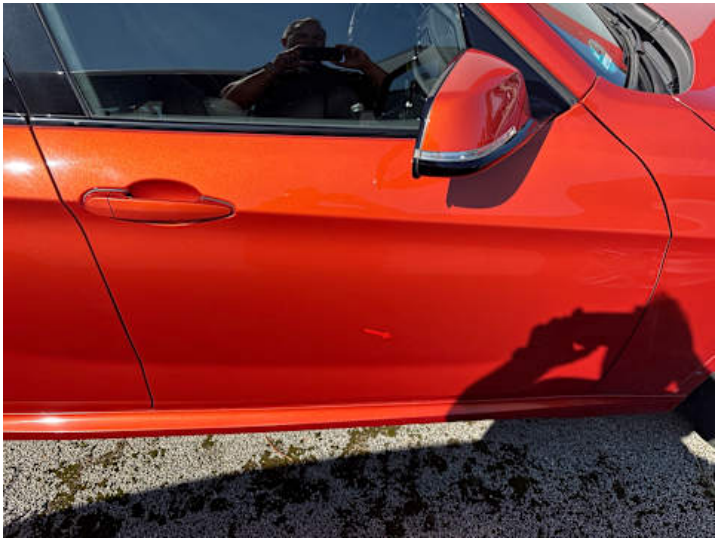
Beifahrtür (Kratzer)

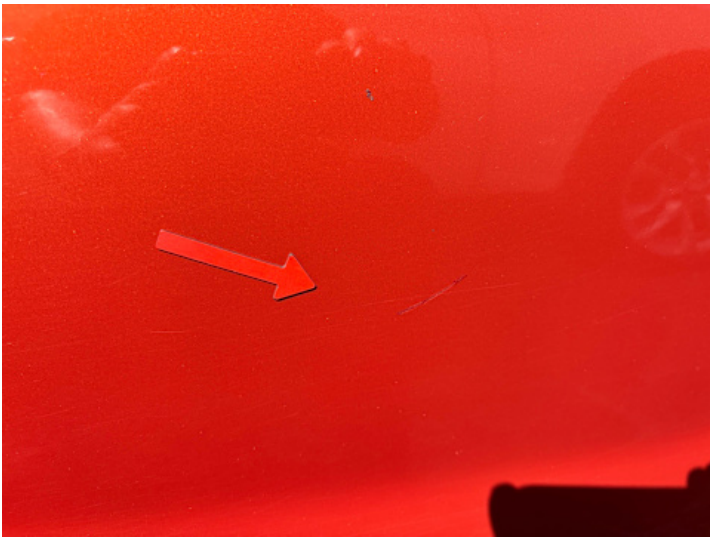
Beifahrtür (Kratzer)

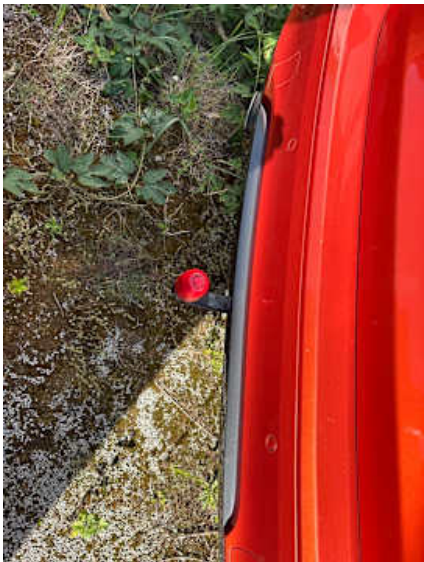
Stoßstange hinten (Kratzer)

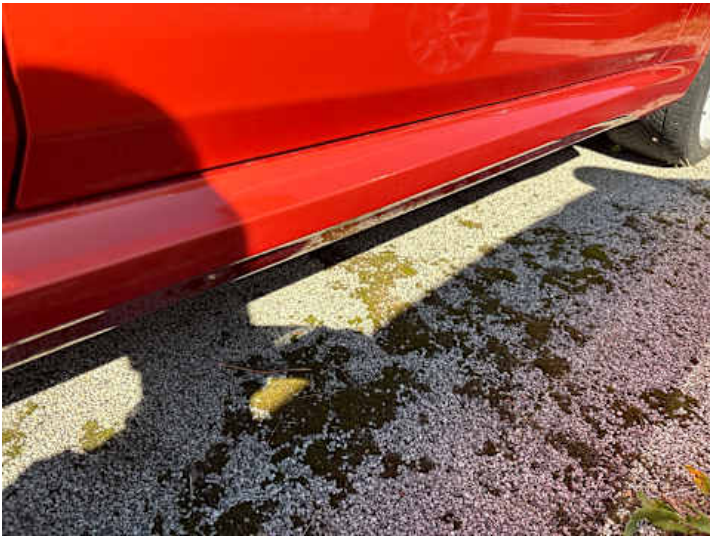
Schweller rechts (Kratzer)

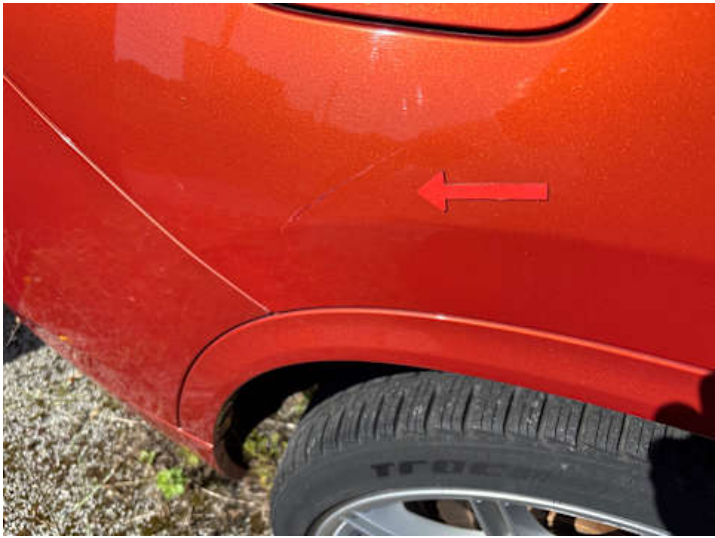
Seitenteil hinten rechts (Kratzer)

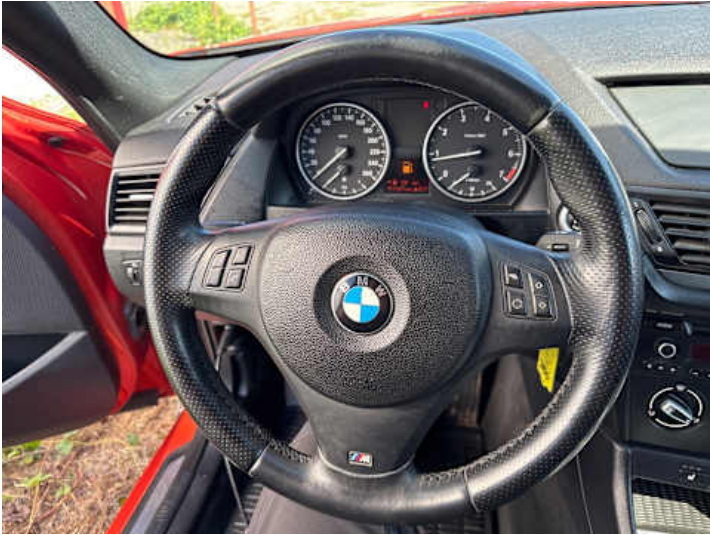
Innenraum (Verschmutzung, Verschleiß)

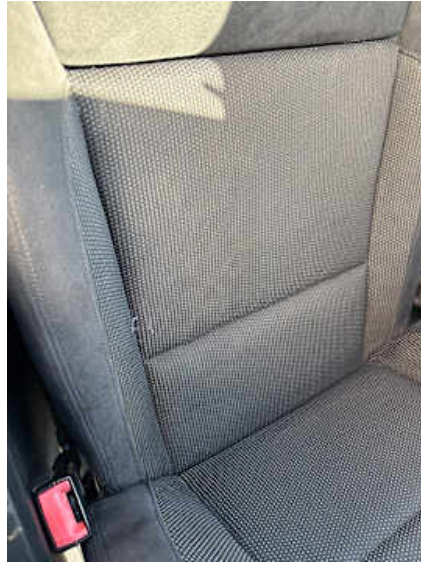
Innenraum (Verschmutzung, Verschleiß)

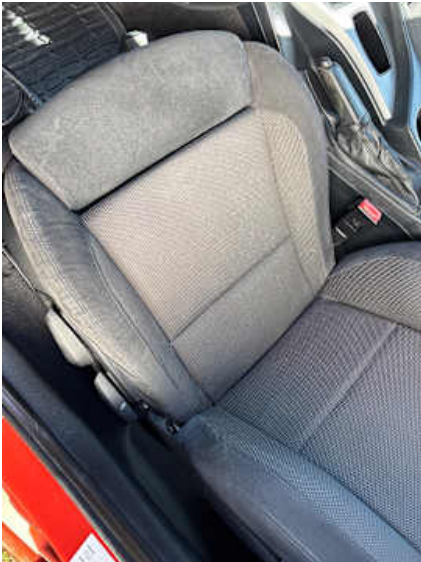
Innenraum (Verschmutzung, Verschleiß)
