## Ford Custom 310 L2 Tourneo Titanium

EZ 09/2016 | Van | Diesel | Schaltgetriebe | 175.930km

Fahrzeug aufgenommen am: 08.06.2026

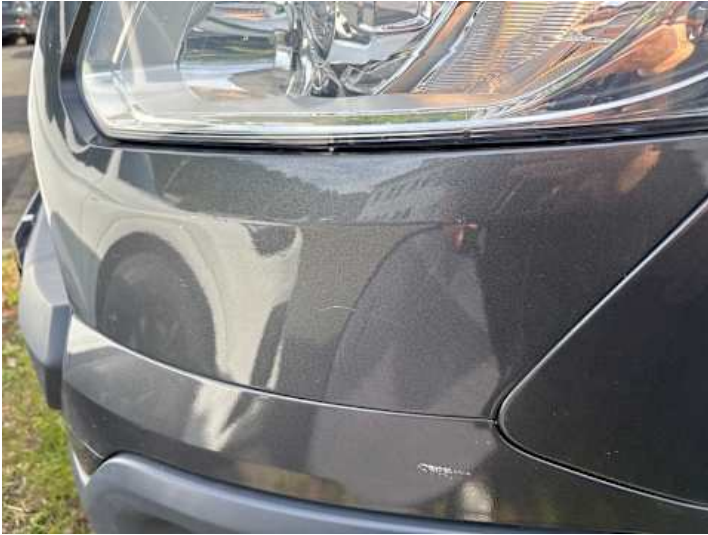
Stoßstange vorne (Kratzer)

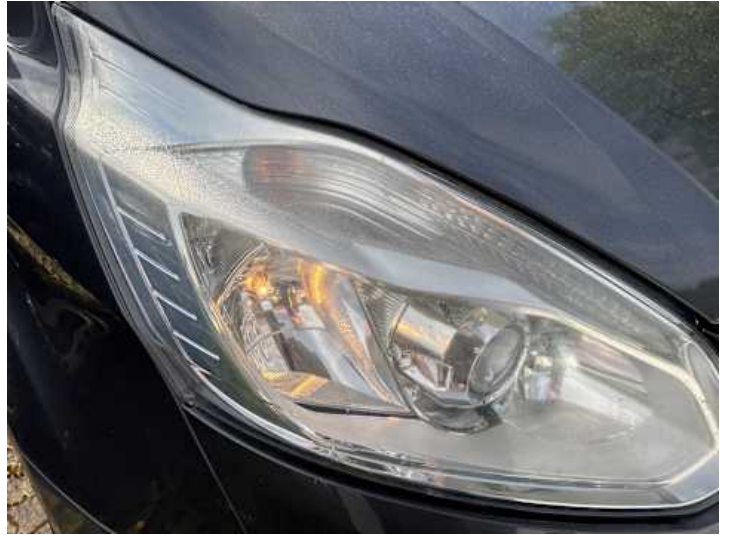
Scheinwerfer (rechts) (Blind)

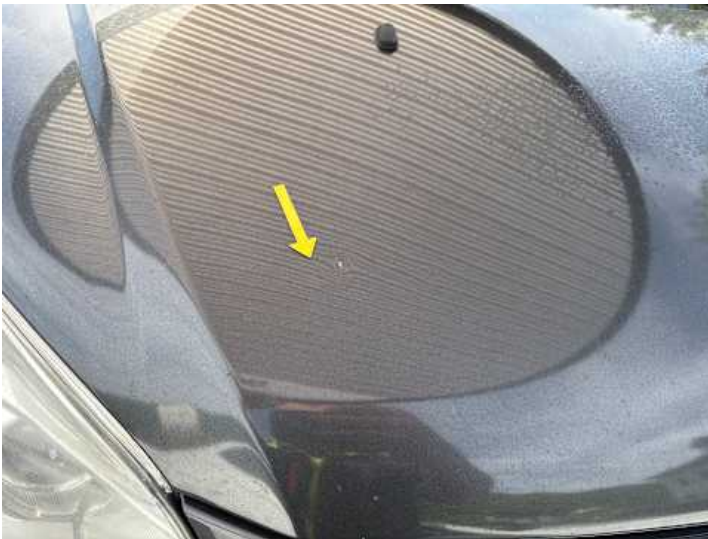
Motorhaube (Delle)

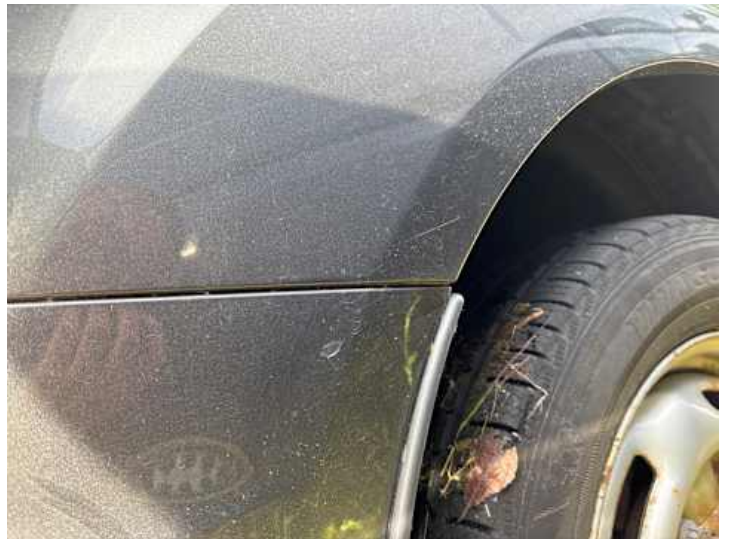
Stoßstange hinten (Spaltmaße ungenau)

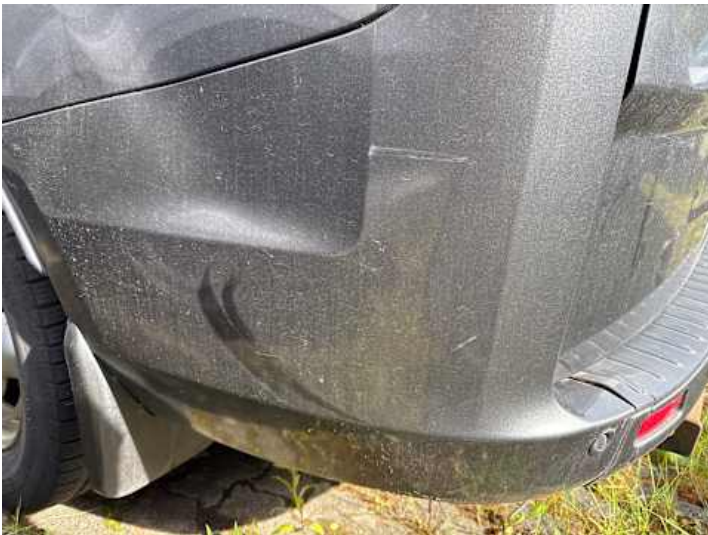
Stoßstange hinten (Kratzer)

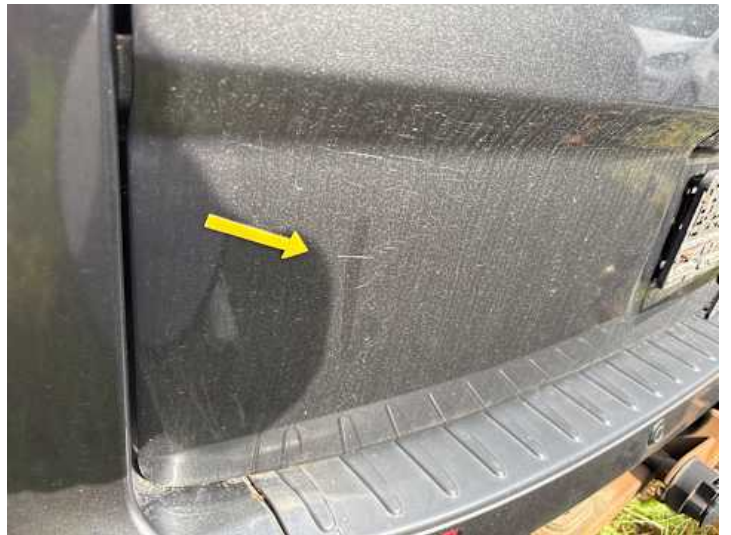
Heckklappe (Kratzer)

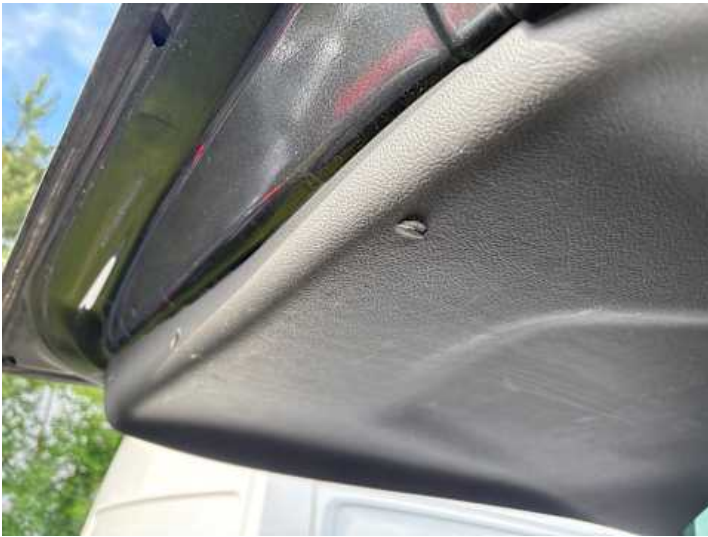
Innenraum (Riss/Bruch)

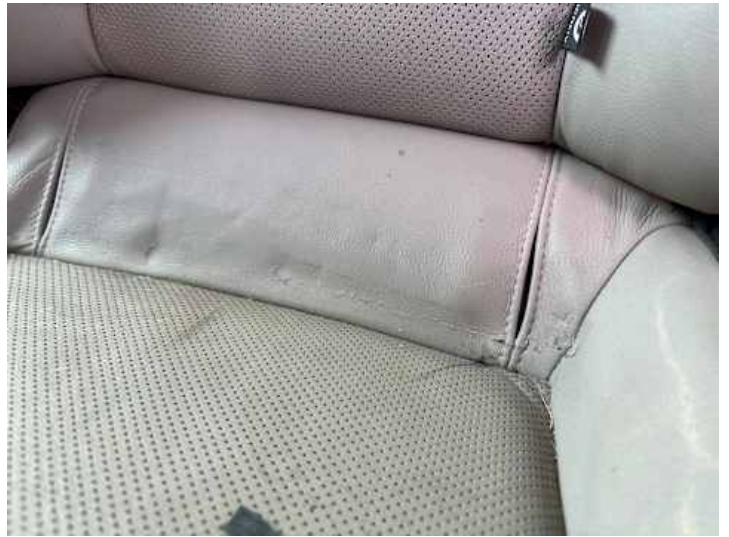
Innenraum (Riss/Bruch)

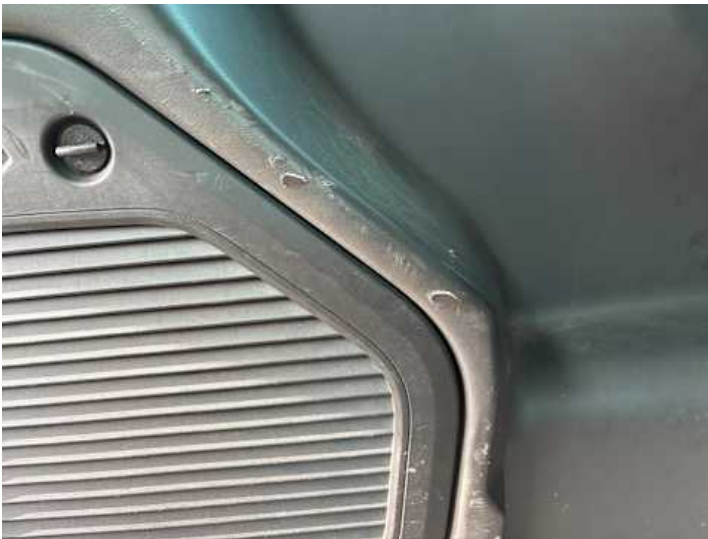
Innenraum (Kratzer)

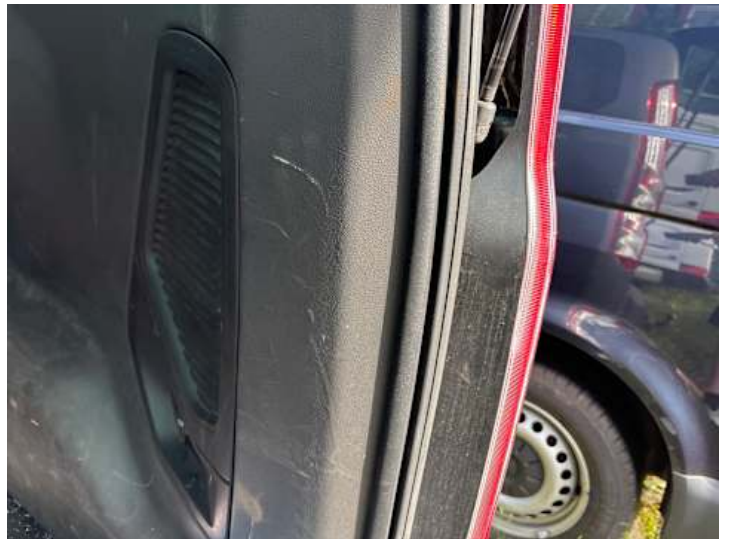
Innenraum (Kratzer)

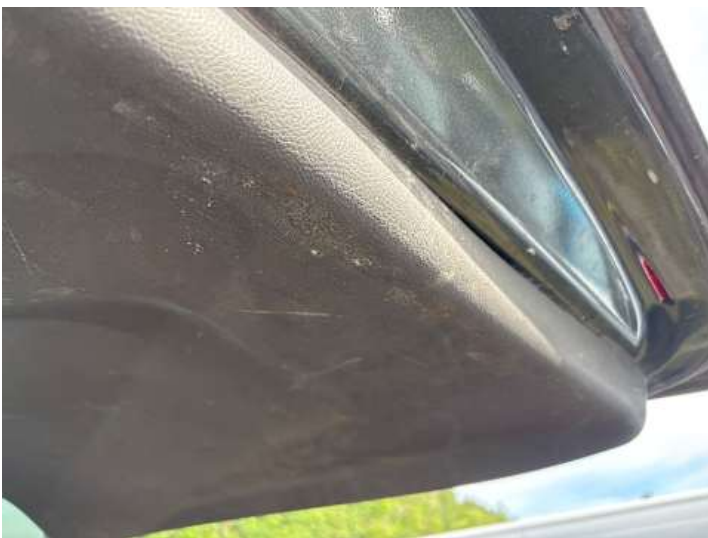
Innenraum (Kratzer)

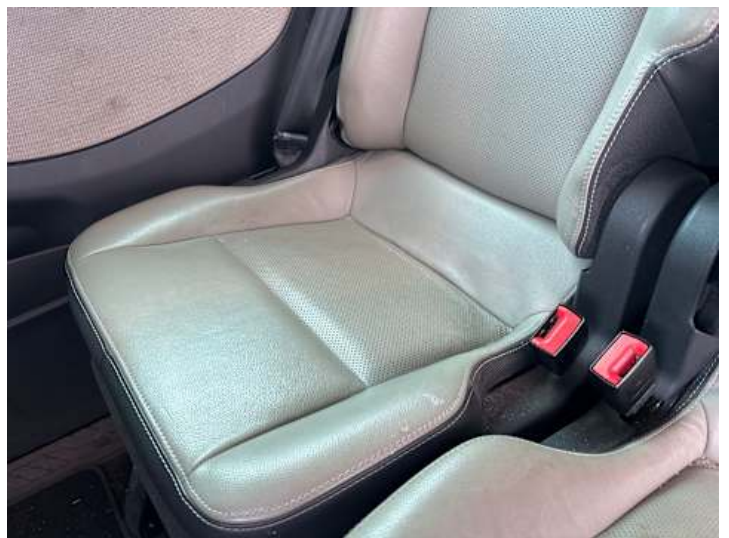
Innenraum (Verschleiß)

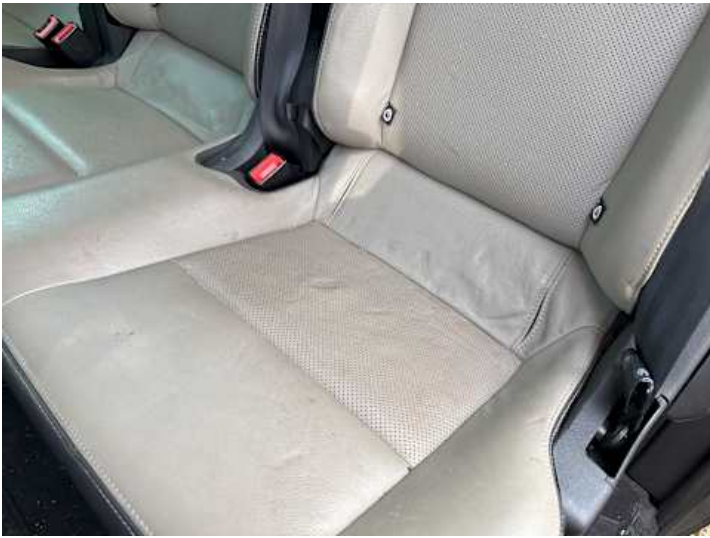
Innenraum (Verschleiß)

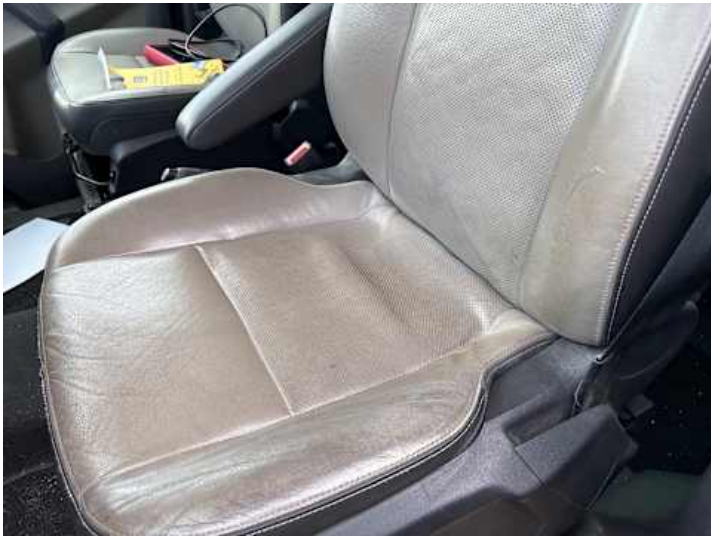
Innenraum (Verschleiß)

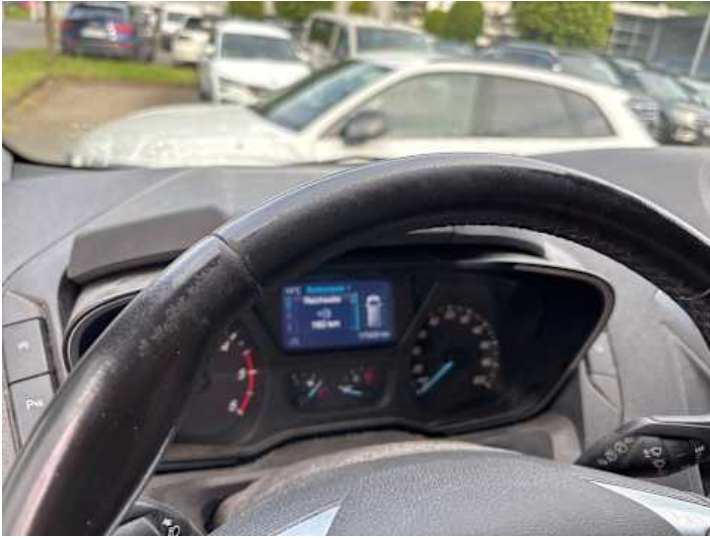
Innenraum (Verschleiß)

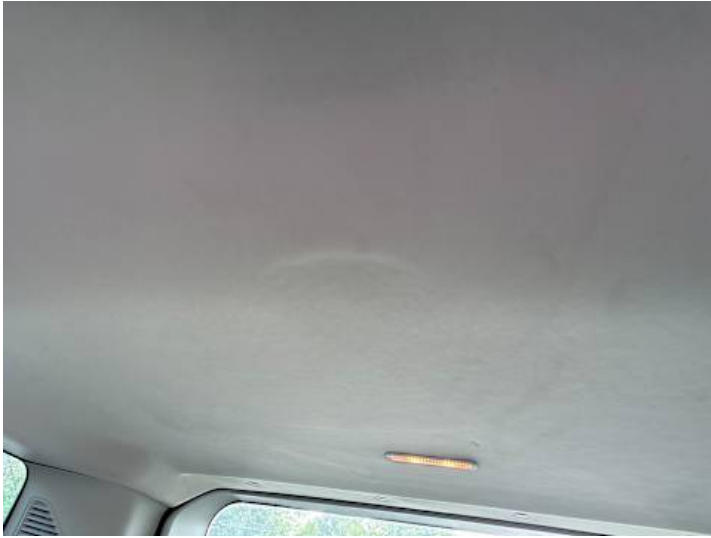
Innenraum (Diverse Schäden)

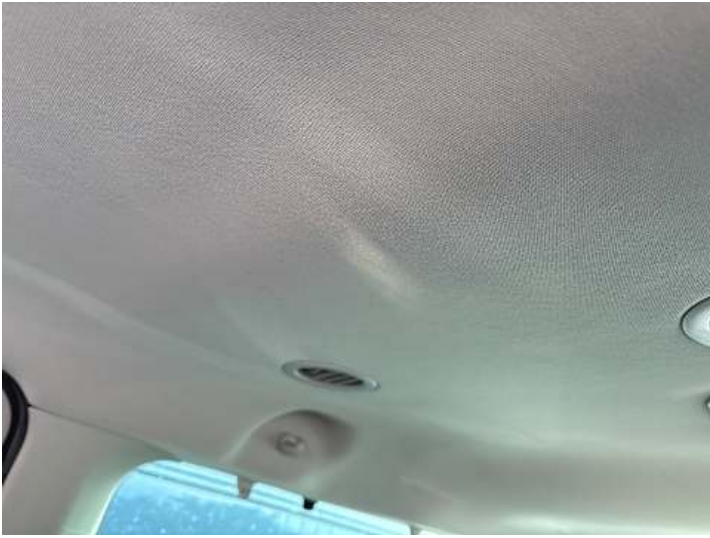
Innenraum (Diverse Schäden)

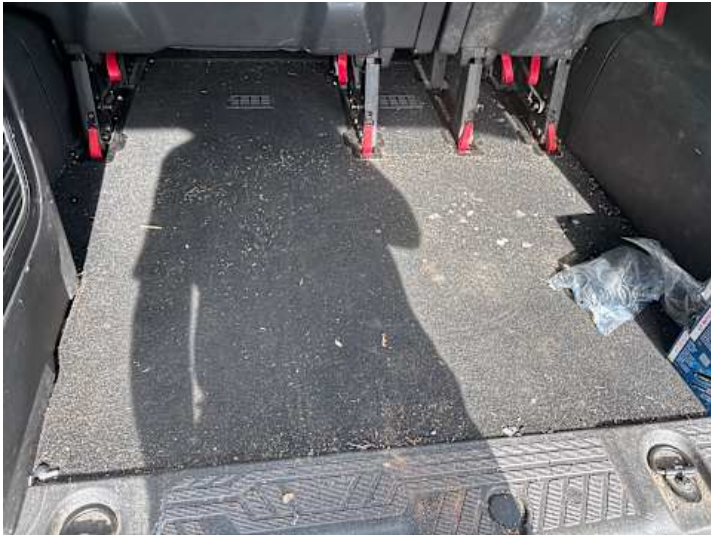
Innenraum (Verschmutzung)

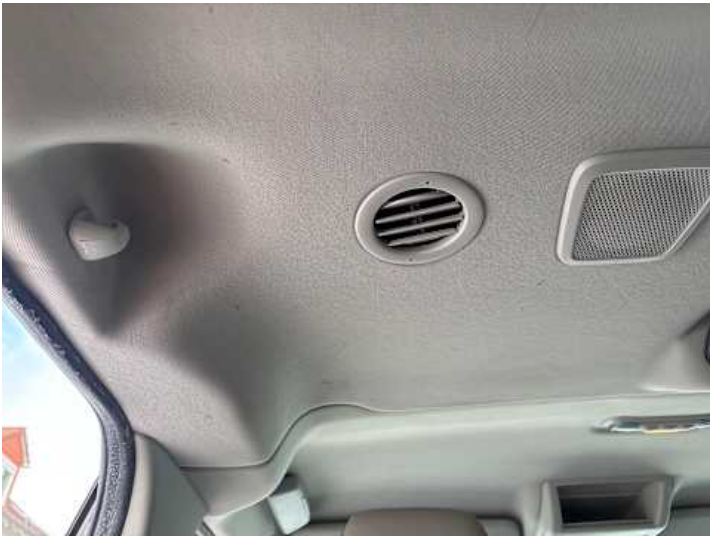
Innenraum (Verschmutzung)

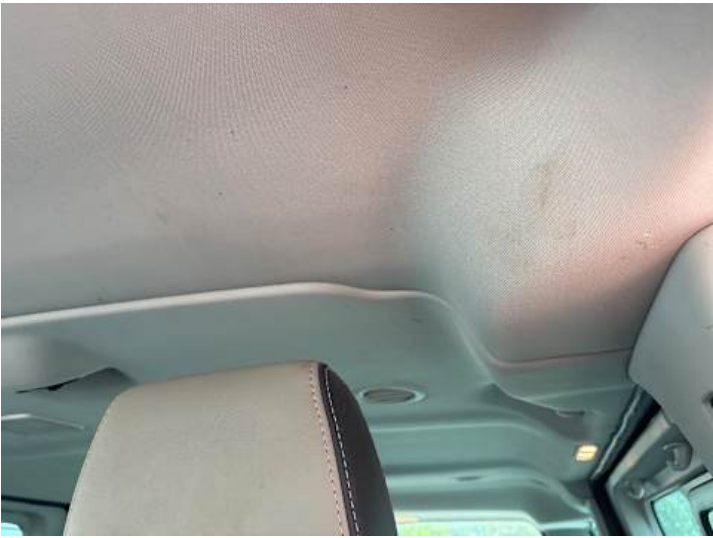
Innenraum (Verschmutzung)

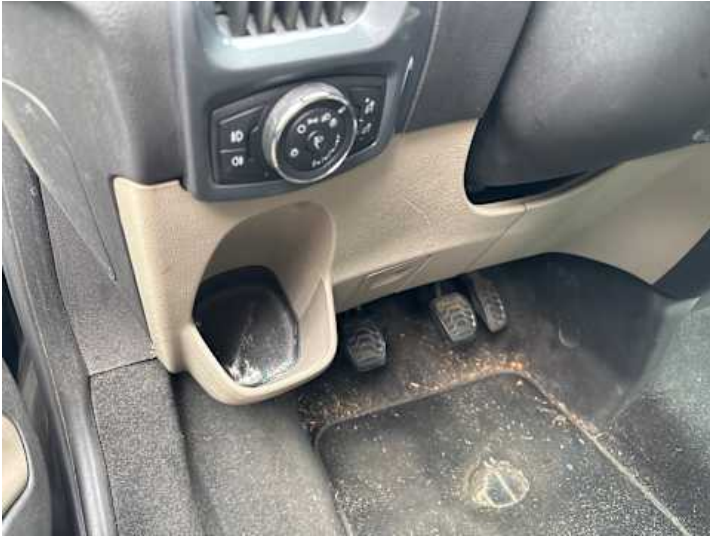
Innenraum (Verschmutzung)
