## Volkswagen Polo GT-Rocket

EZ 01/2009 | Kleinwagen | Benzin | Schaltgetriebe | 164.054km  
Besteuerung: Differenzbesteuert (§25a UStG)  
Fahrzeugstandort: 37\*\*\*  
Fahrzeug aufgenommen am: 06.08.2026

### Fahrzeugdaten

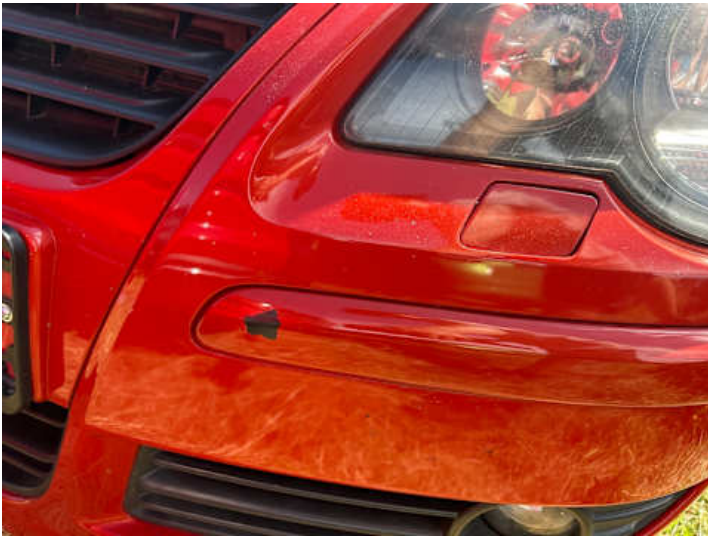
Stoßstange vorne (Riss/Bruch, Spaltmaße ungenau)

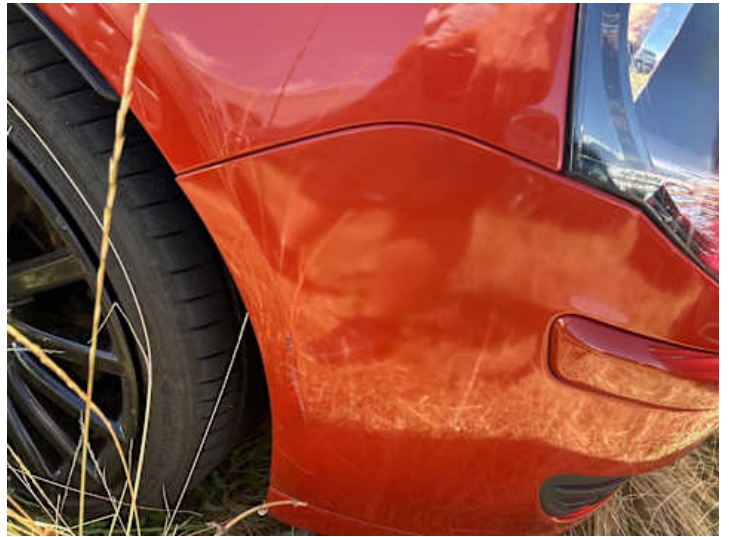
Stoßstange vorne (Riss/Bruch, Spaltmaße ungenau)

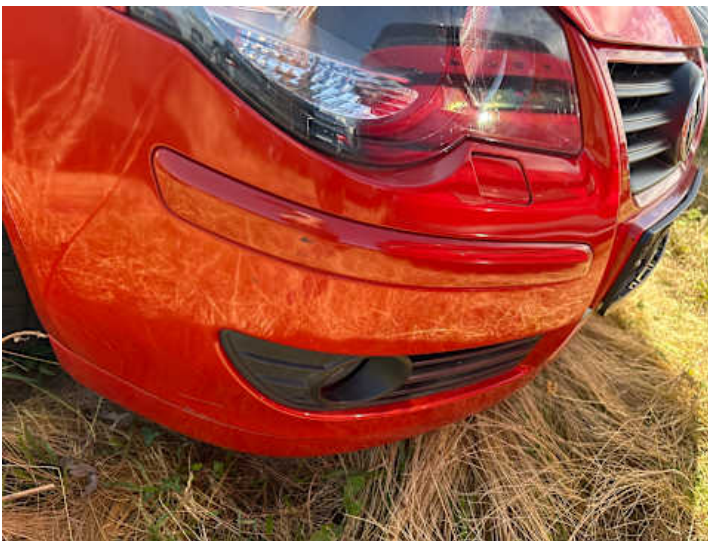
Stoßstange vorne (Riss/Bruch, Spaltmaße ungenau)

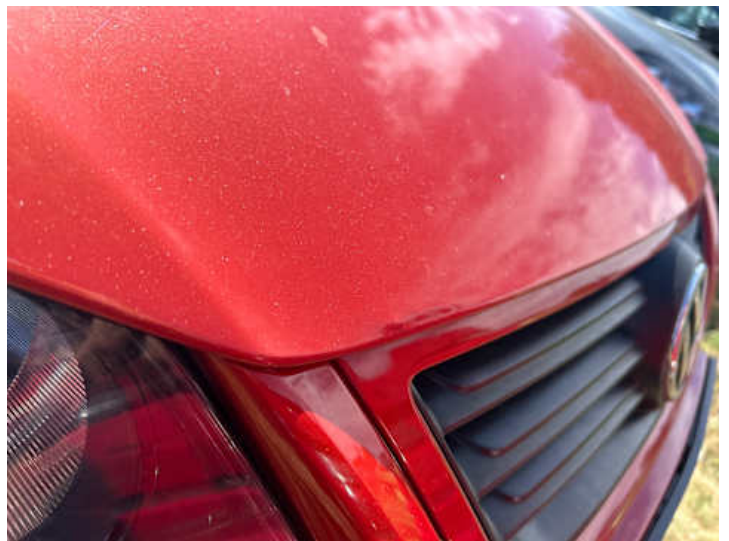
| Fahrzeugteil | Lackschichtdicke (in µm) | Fahrzeugteil | Lackschichtdicke (in µm) |
|---|---|---|---|
| Motorhaube | 400 | Heckklappe | 140 |

Motorhaube (Rost, Delle)

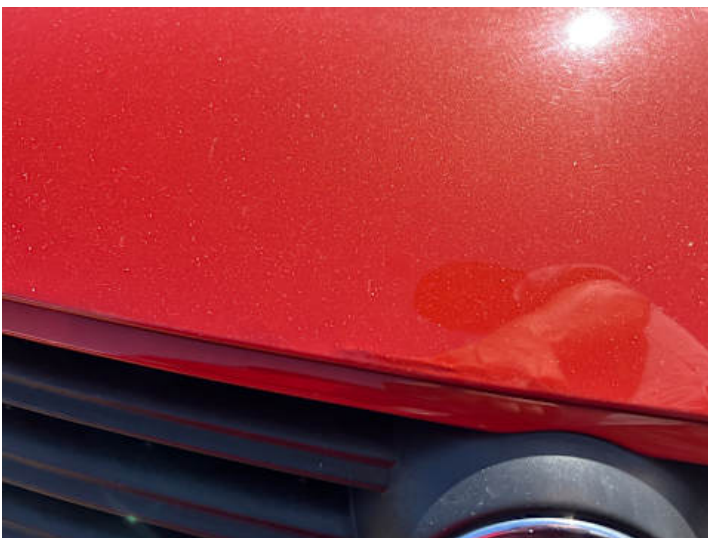
Motorhaube (Rost, Delle)

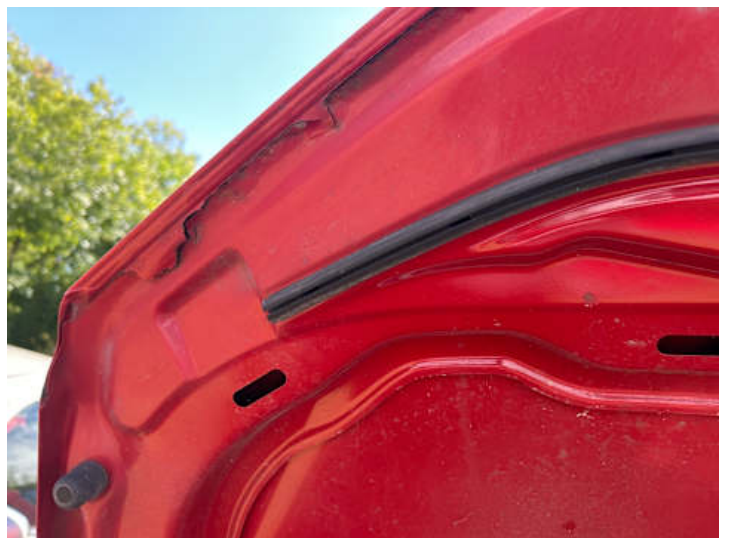
Motorhaube (Rost, Delle)

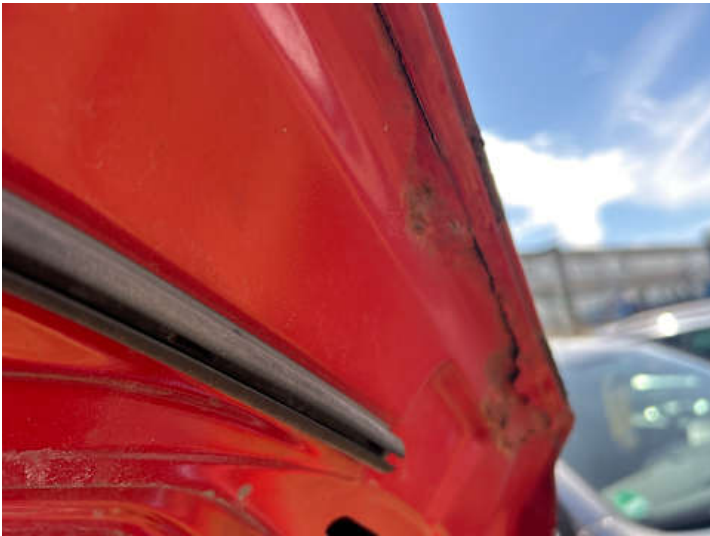
Motorhaube (Rost, Delle)

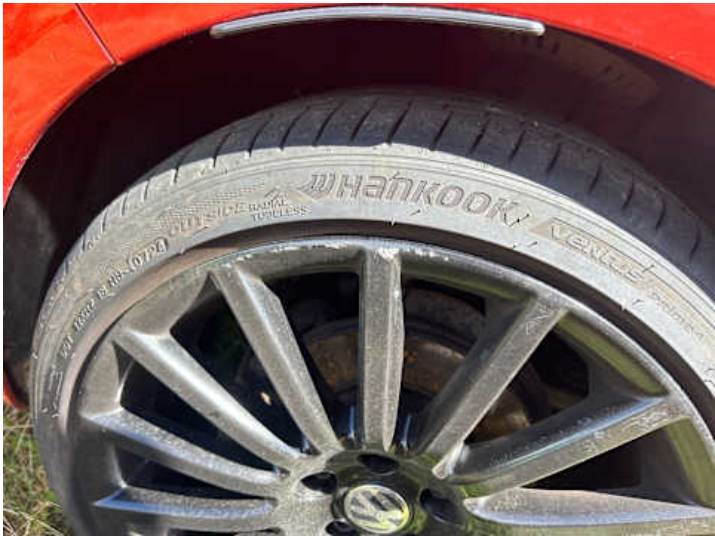
Rad (Kerben, Kratzer)

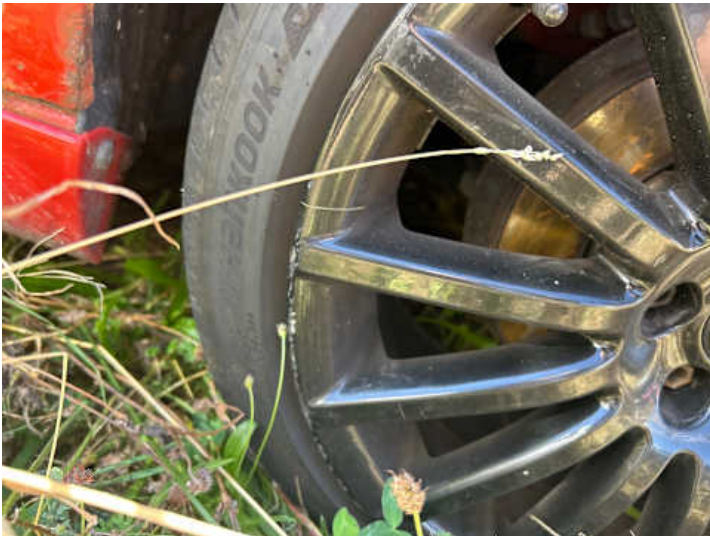
Rad (Kerben, Kratzer)

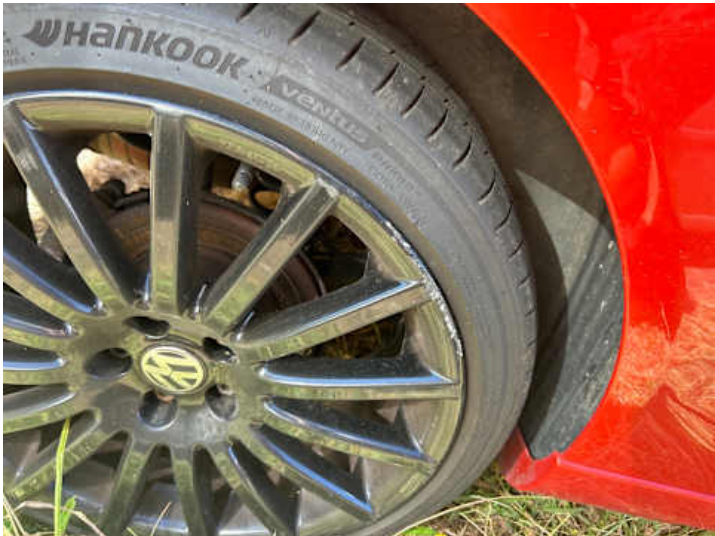
Rad (Kerben, Kratzer)

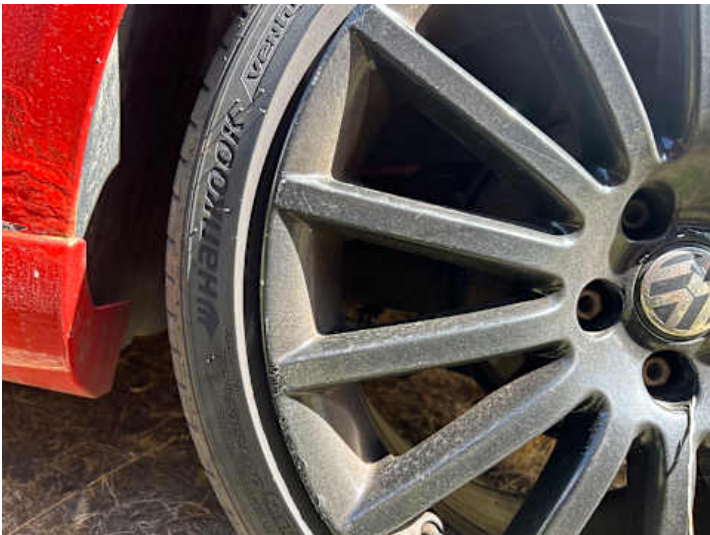
Rad (Kerben, Kratzer)

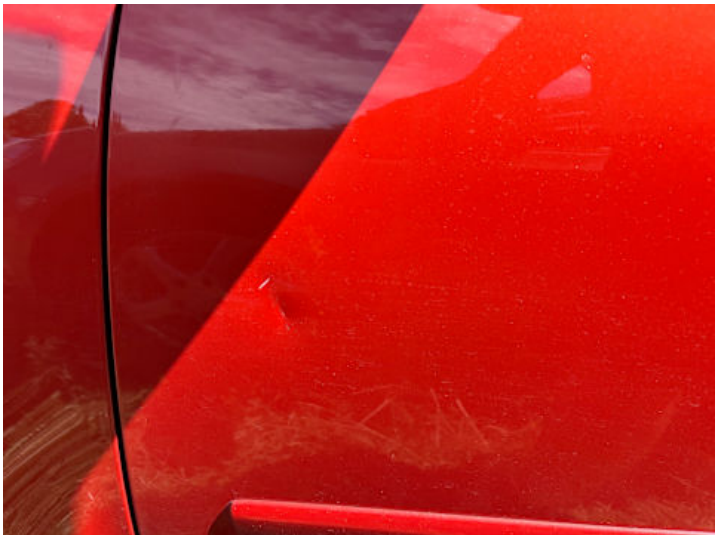
Fahrtür (Rost, Kratzer, Delle)

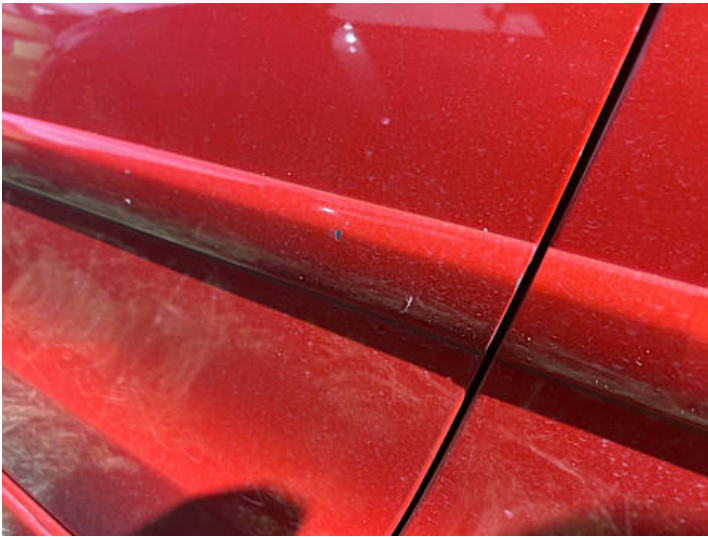
Fahrertür (Rost, Kratzer, Delle)

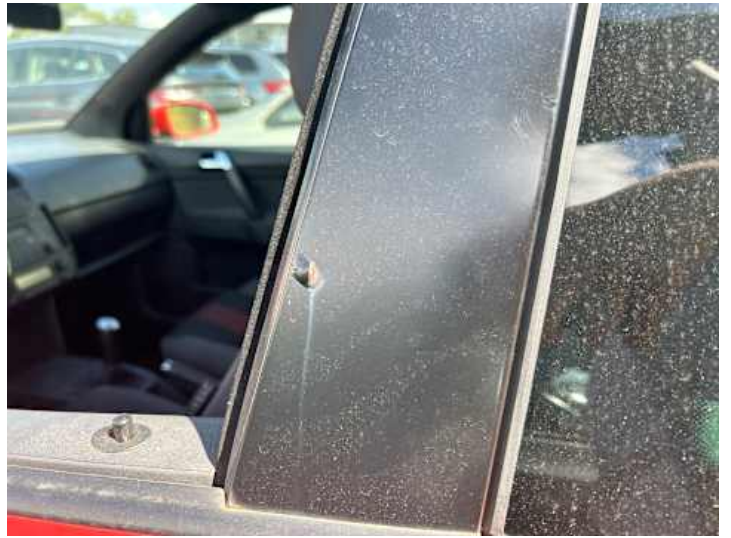
Fahrertür (Rost, Kratzer, Delle)

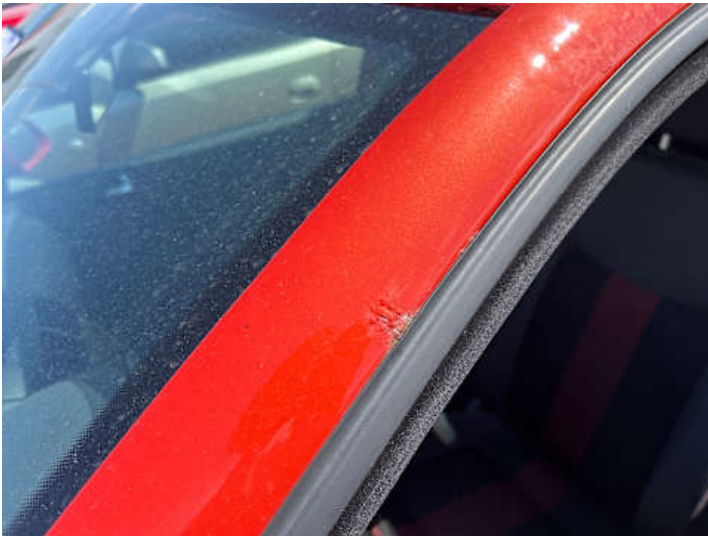
| Fahrzeugteil | Lackschichtdicke (in µm) | Fahrzeugteil | Lackschichtdicke (in µm) |
|---|---|---|---|
| Dach | 1999 | | |

Dach (Rost, Unsachgemäß instand gesetzt)

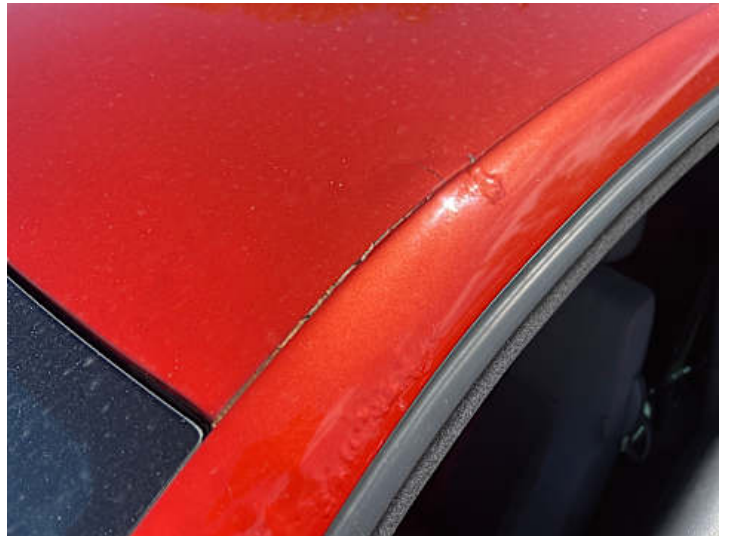
Dach (Rost, Unsachgemäß instand gesetzt)

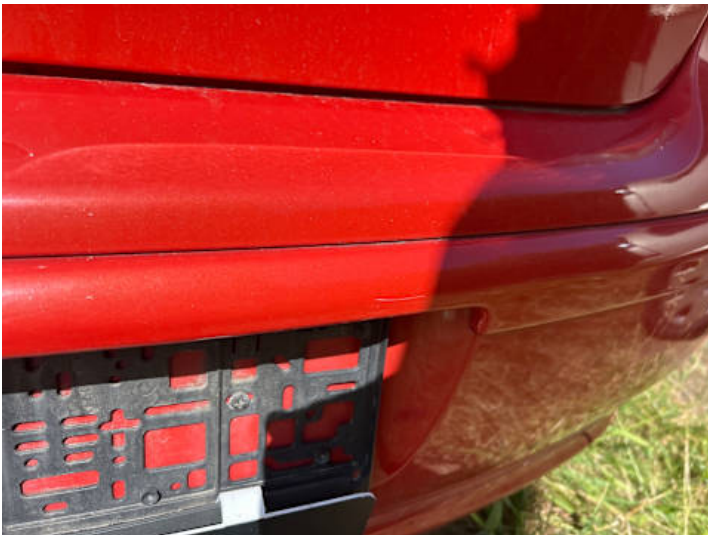
Stoßstange hinten (Kratzer)

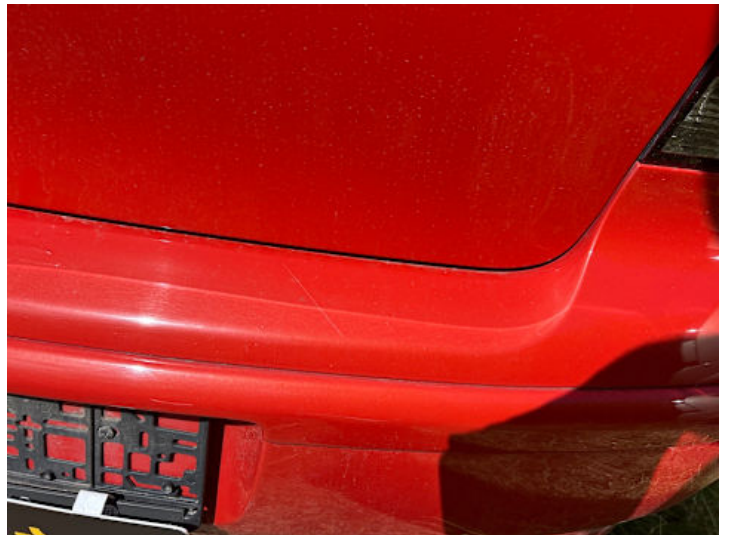
Stoßstange hinten (Kratzer)

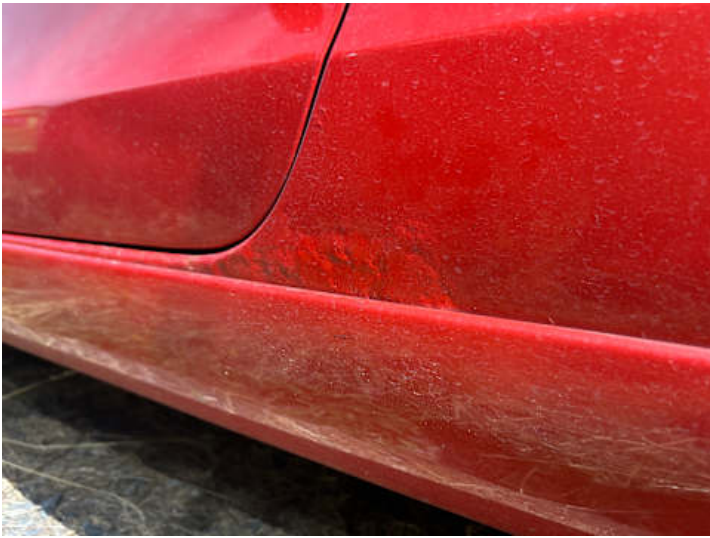
Schweller links (Riss/Bruch, Rost)

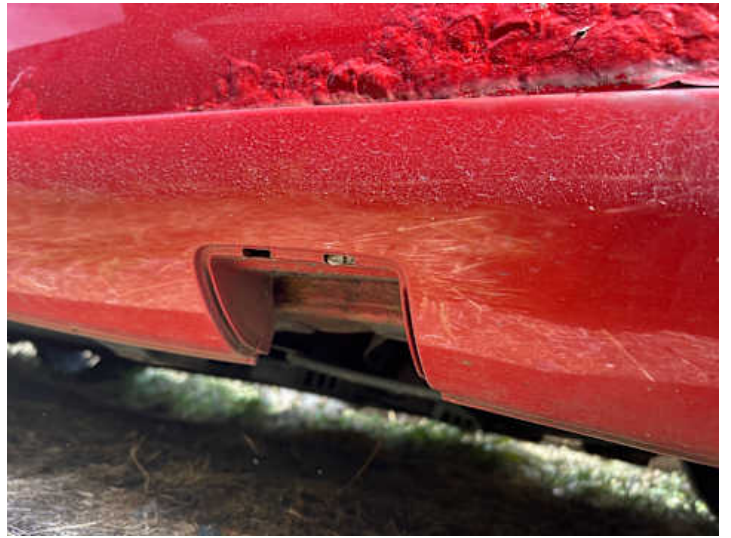
Schweller links (Riss/Bruch, Rost)

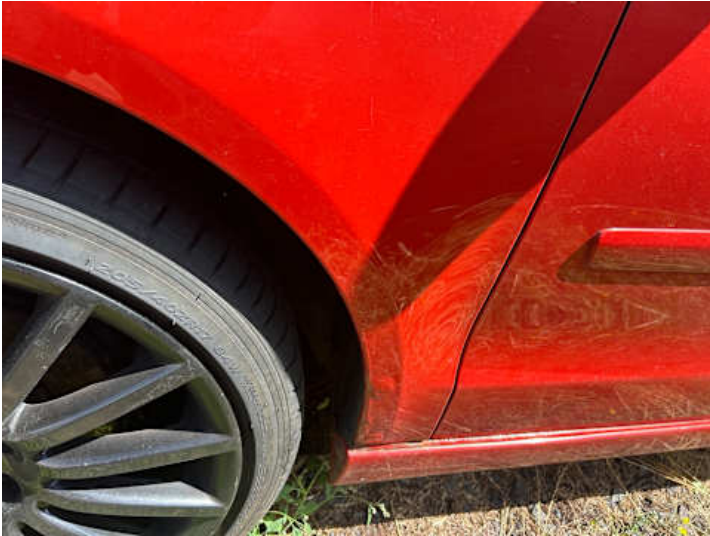
| Fahrzeugteil | Lackschichtdicke (in µm) | Fahrzeugteil | Lackschichtdicke (in µm) |
|---|---|---|---|
| Kotflügel vorne links | 280 | Kotflügel vorne rechts | 160 |

Kotflügel vorne links (Rost)

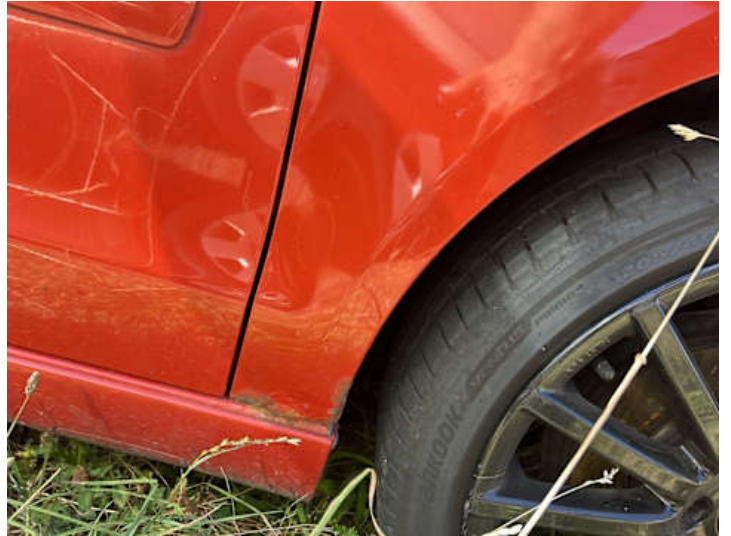
Kotflügel vorne rechts (Rost)

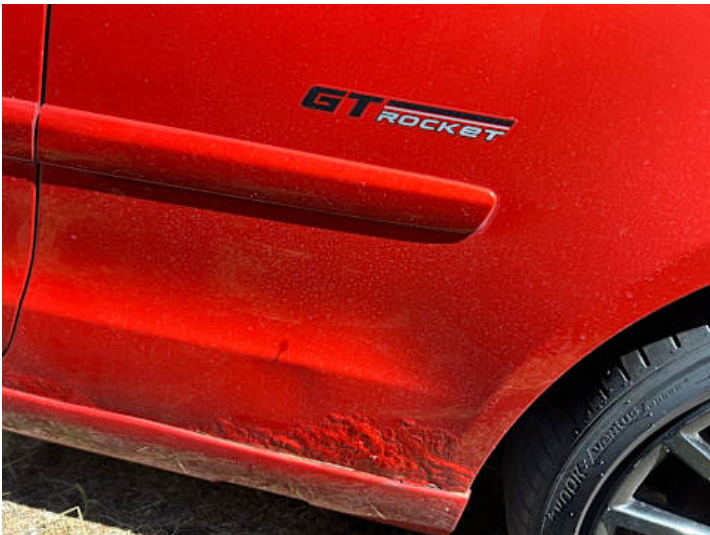
Seitenteil hinten links (Rost)

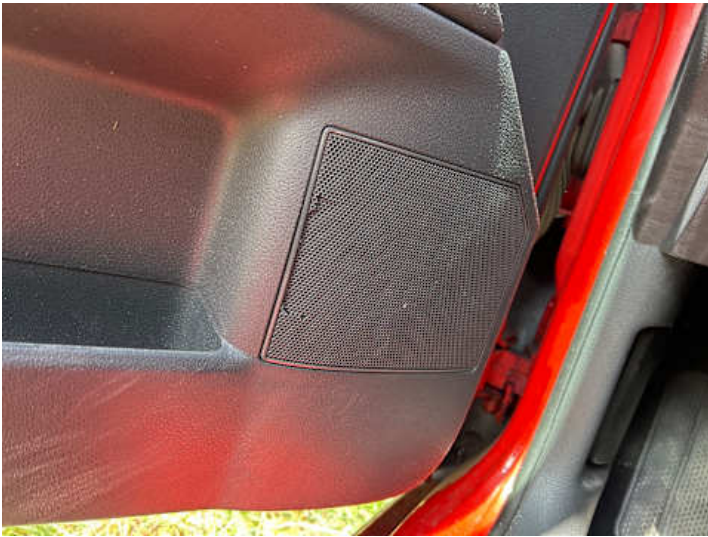
Innenraum (Riss/Bruch)

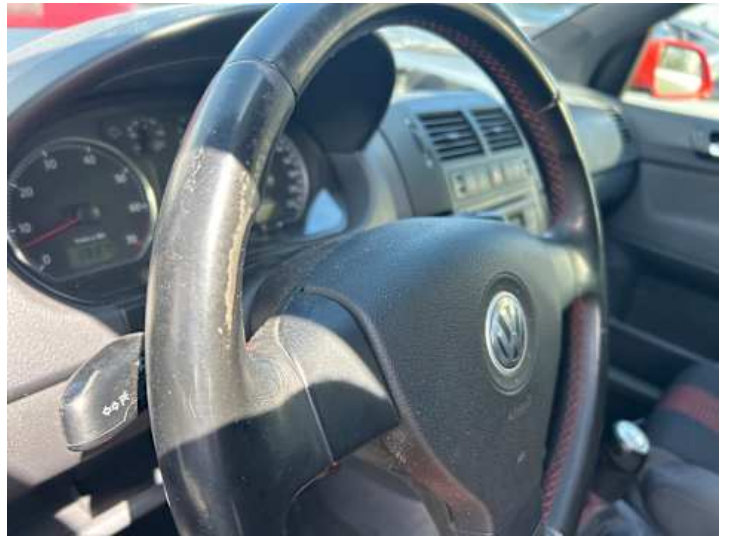
Innenraum (Verschleiß)

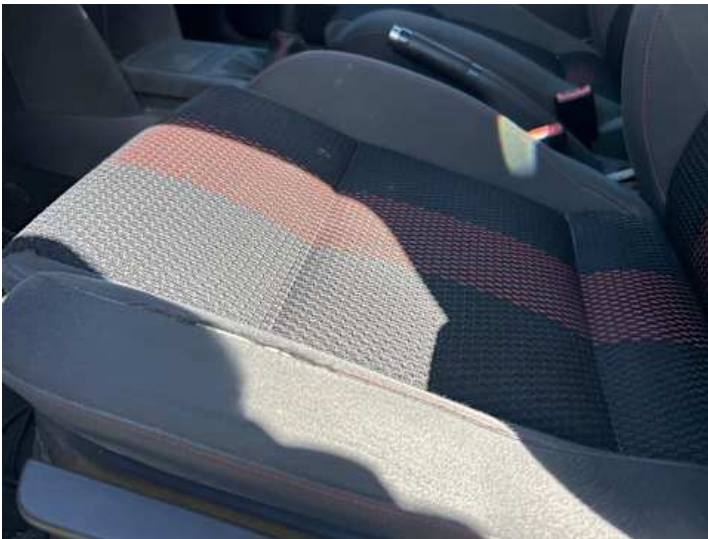
Innenraum (Verschleiß)

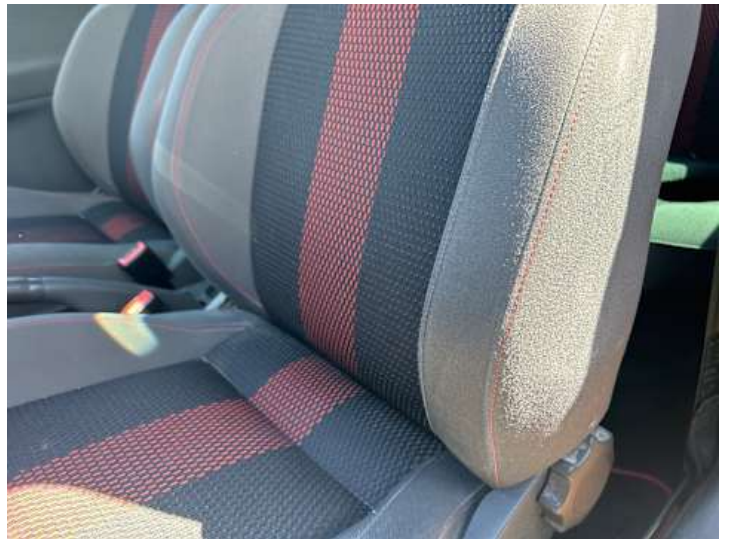
Innenraum (Verschleiß)
