## Dacia Duster Prestige 4x2

EZ 03/2015 | Geländewagen | Benzin | Schaltgetriebe | 99.502km

Fahrzeug aufgenommen am: 14.07.2026

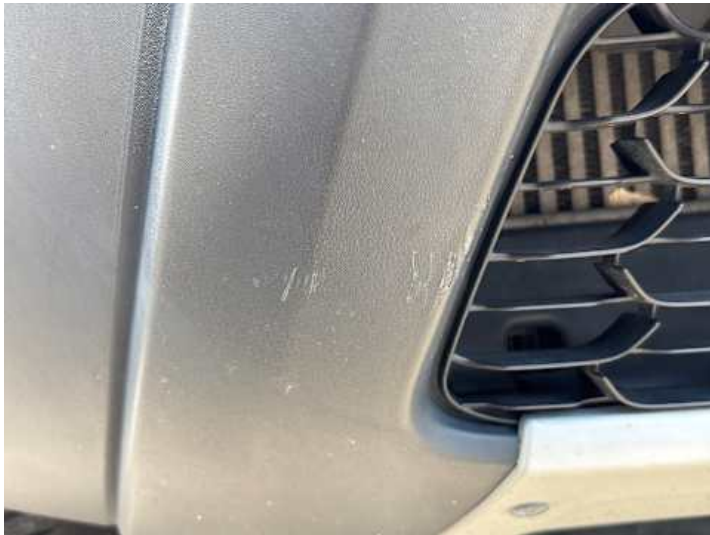
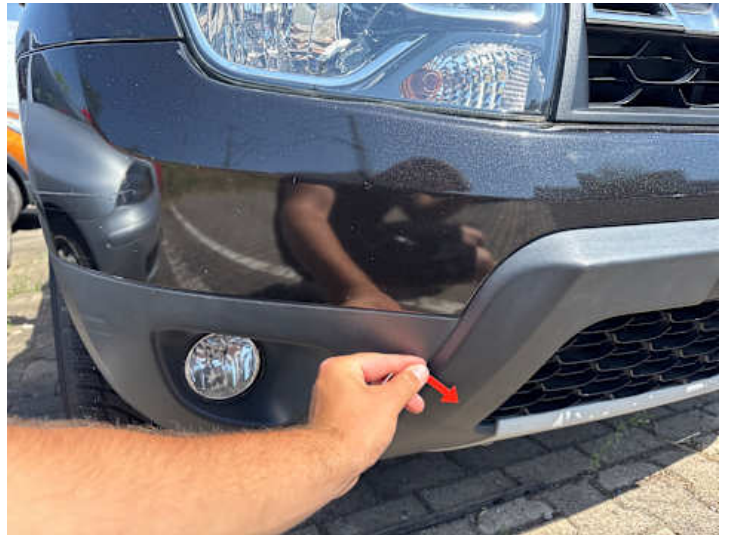
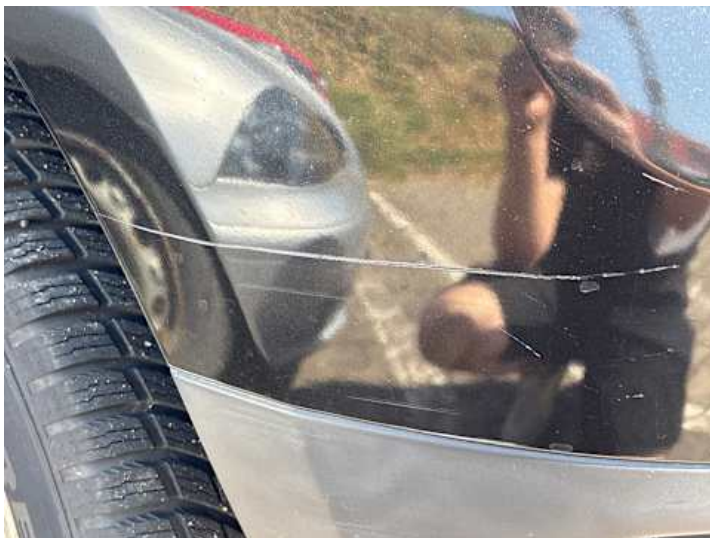
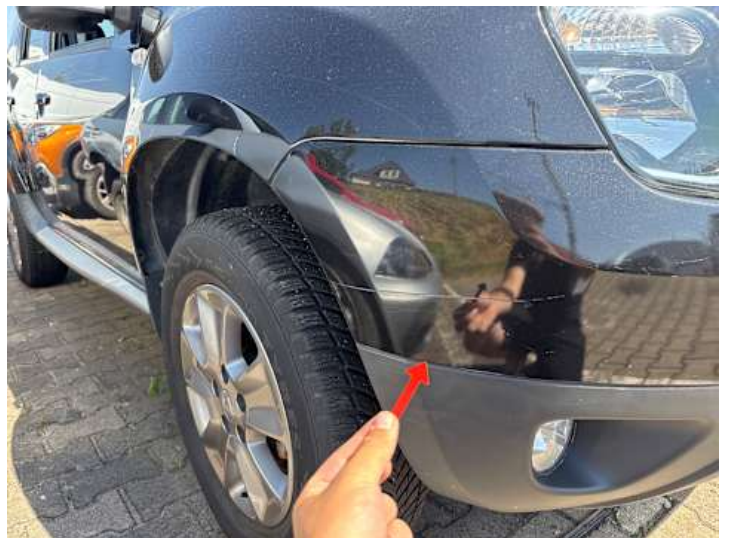
Stoßstange vorne (Kratzer, Lackschaden, Verformung)

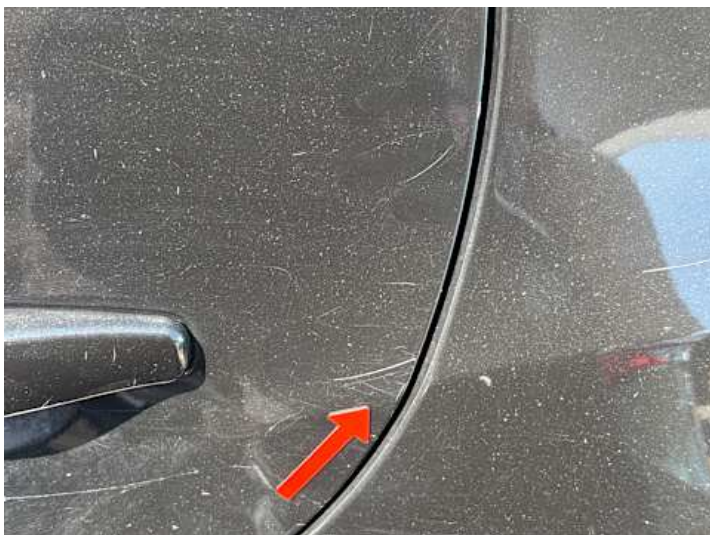
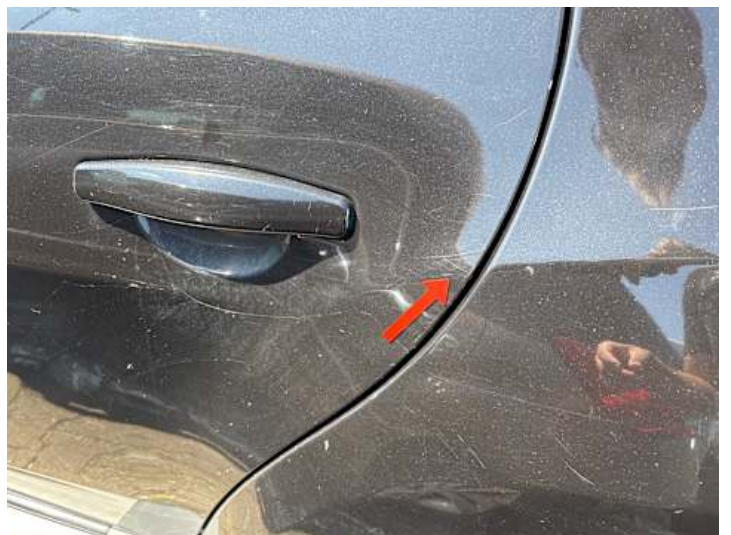
Türe hinten links (Kratzer, Lackschaden)

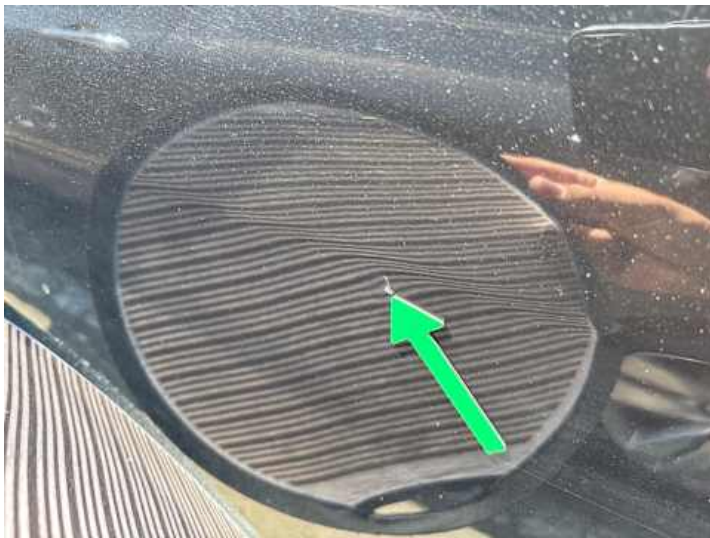
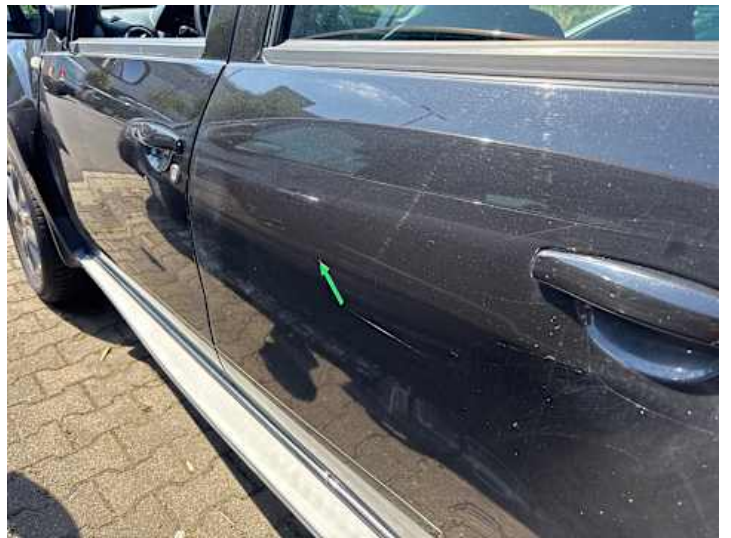
Türe hinten links (Delle)

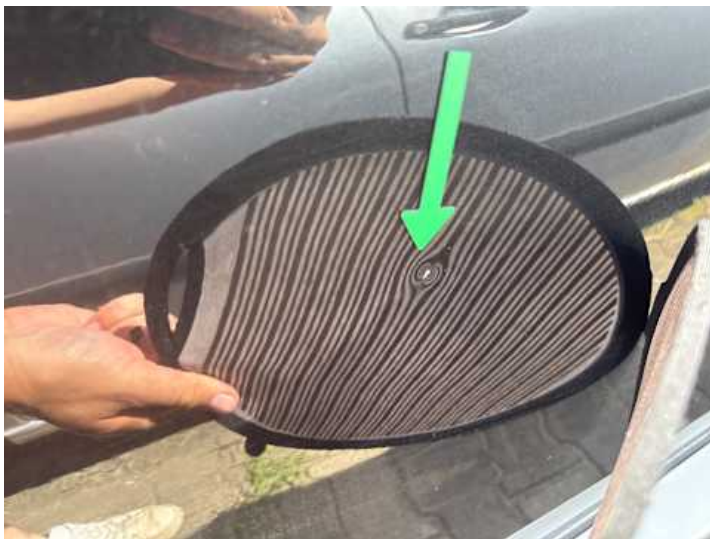
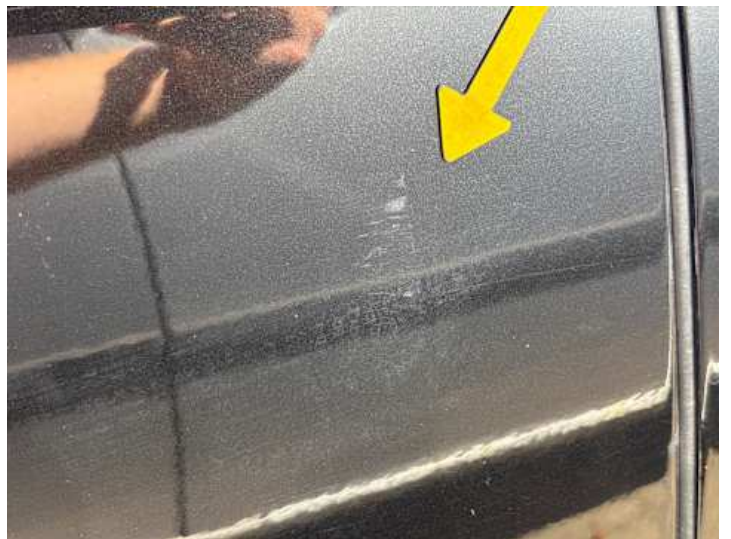
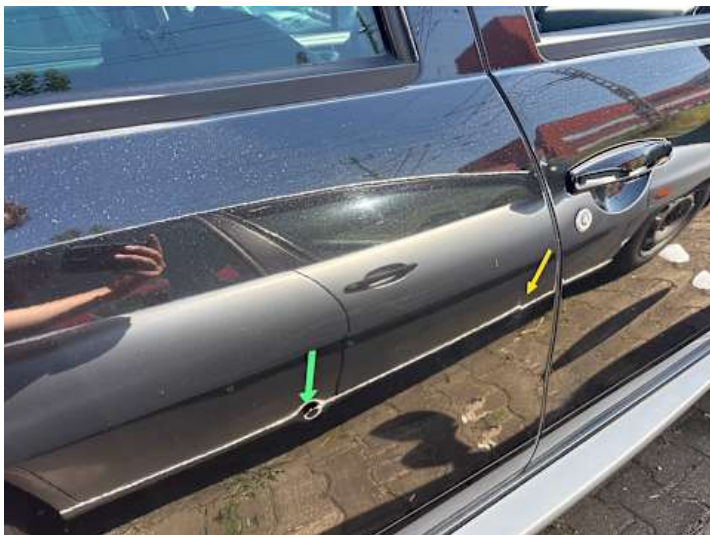
Türe hinten rechts (Delle, Kratzer, Lackschaden)

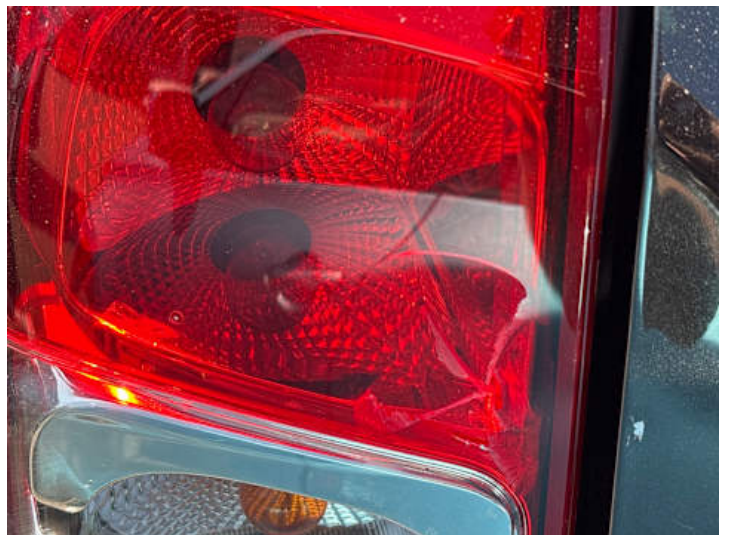
Rücklicht (links) (Riss/Bruch)

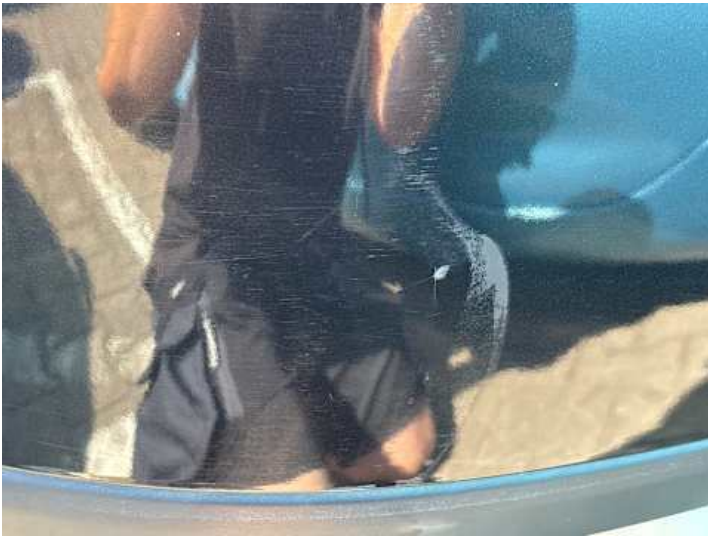
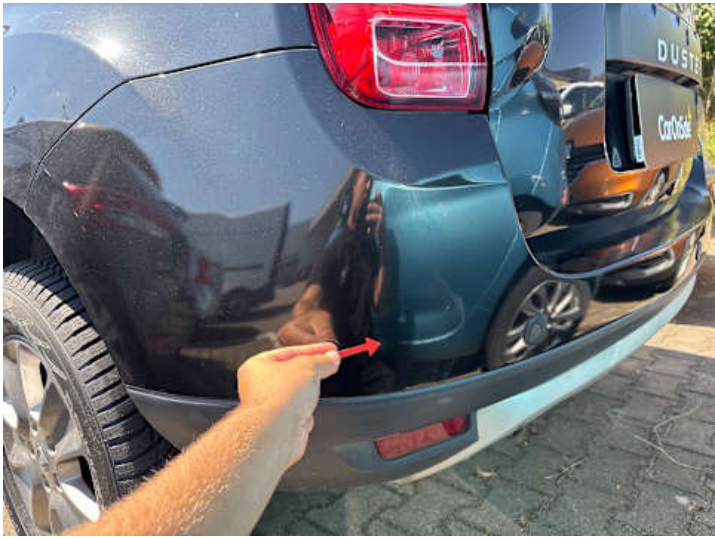
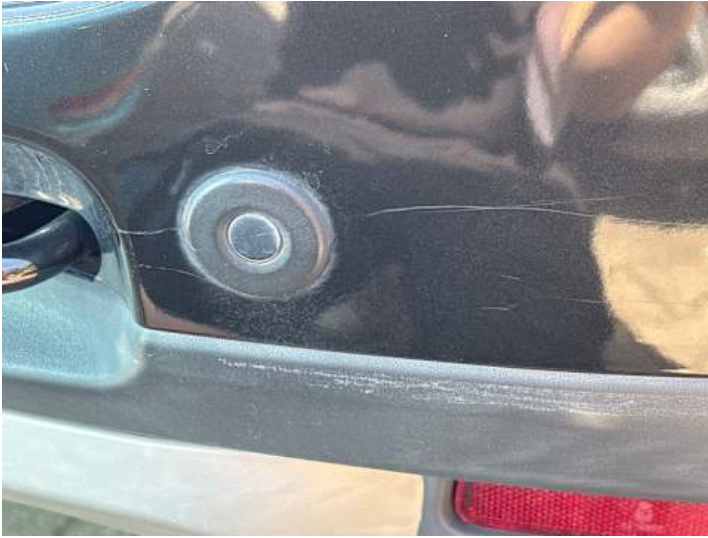
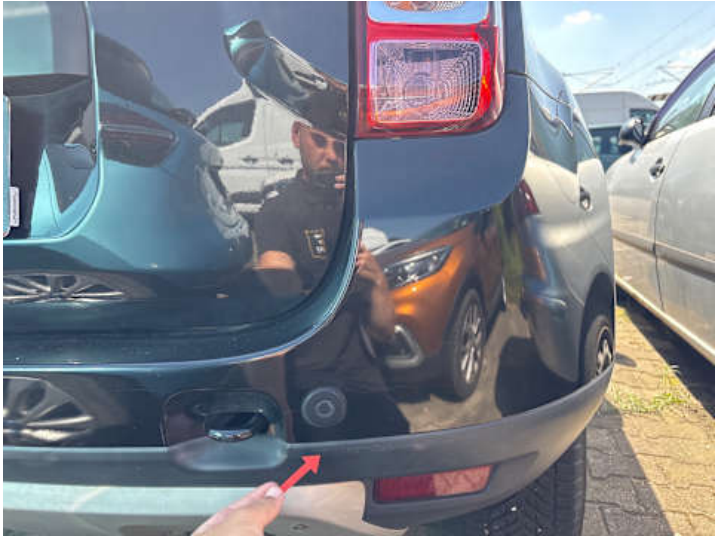
Stoßstange hinten (Kratzer)

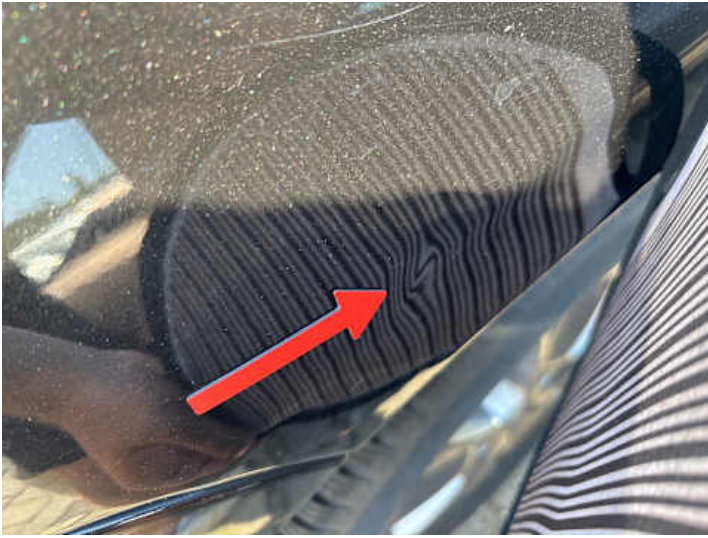
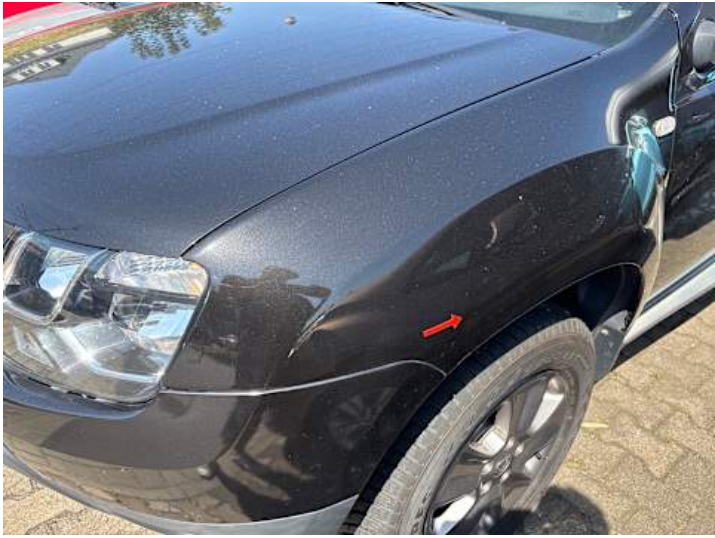
Kotflügel vorne links (Delle)

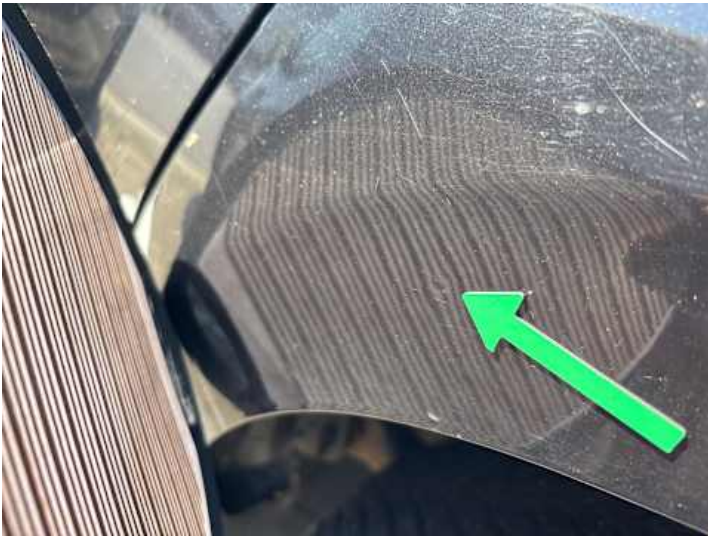
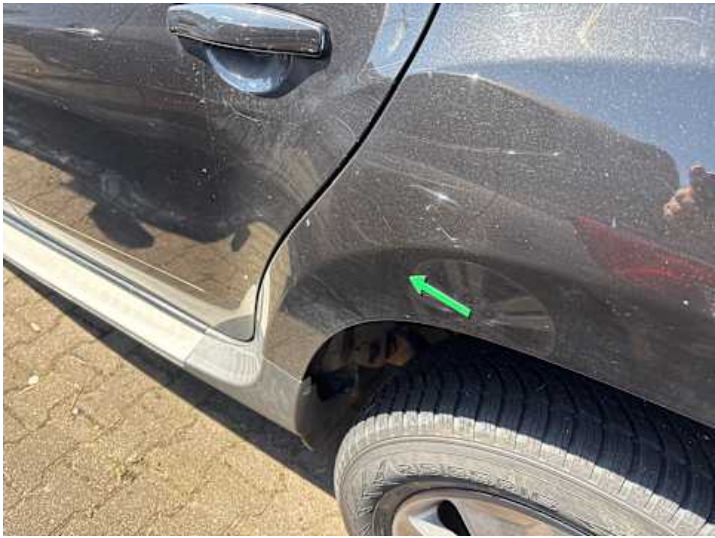
Seitenteil hinten links (Delle)

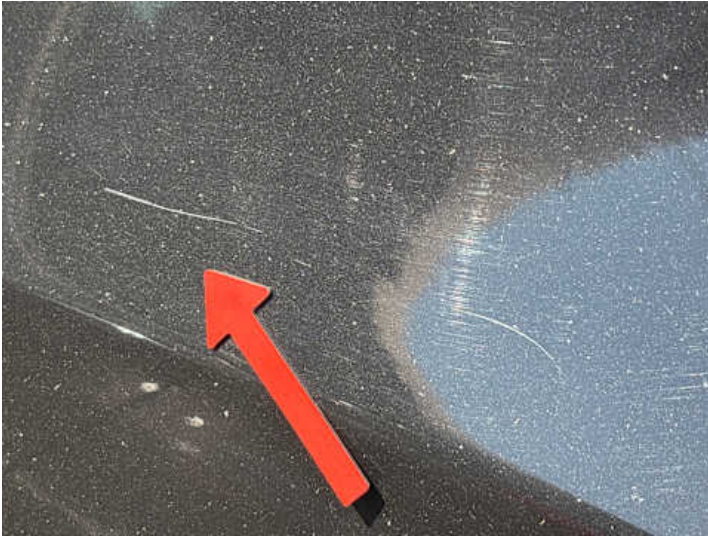
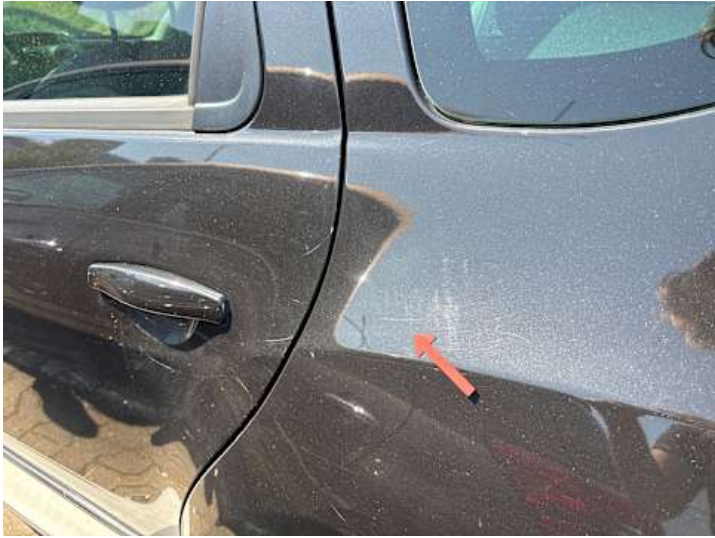
Seitenteil hinten links (Kratzer, Lackschaden)

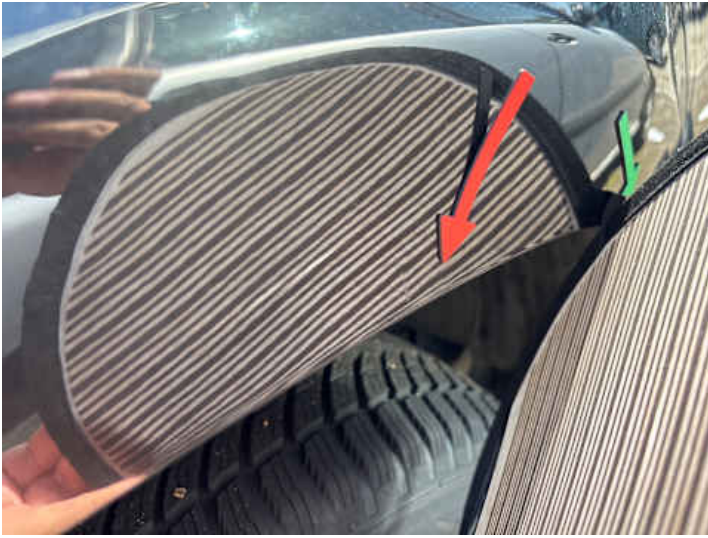
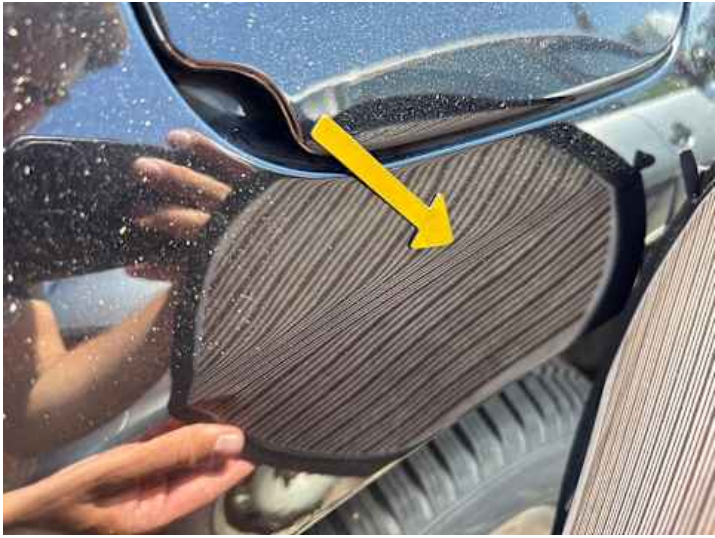
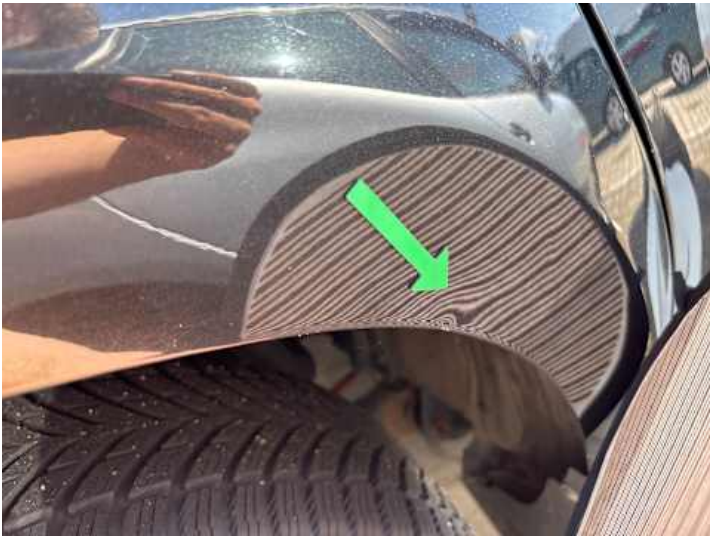
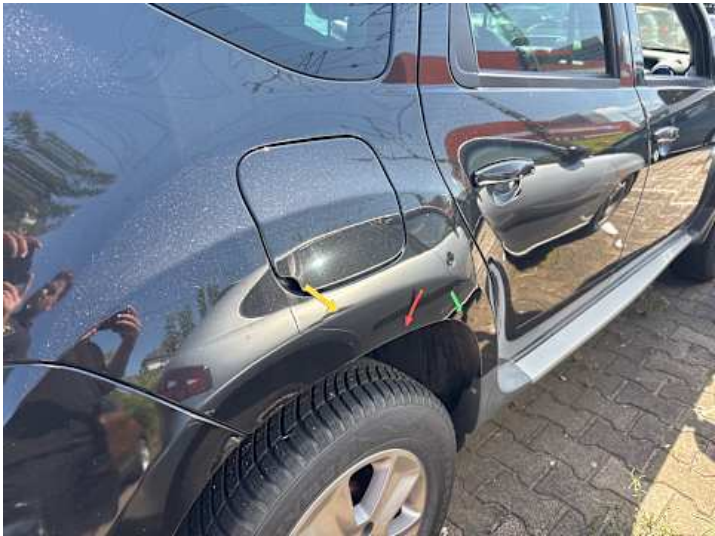
Seitenteil hinten rechts (Delle, Verformung)

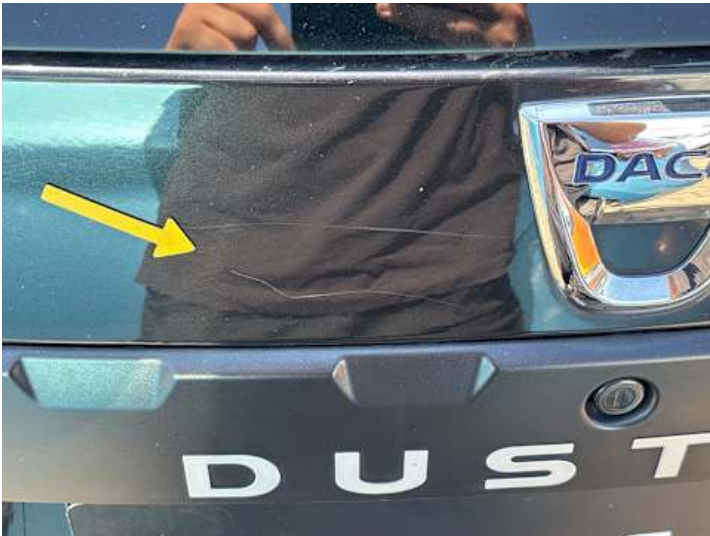
Heckklappe (Kratzer, Lackschaden)

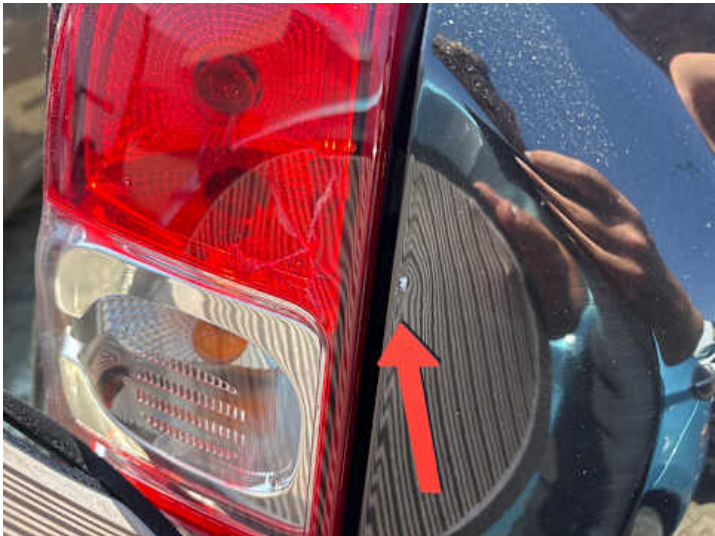
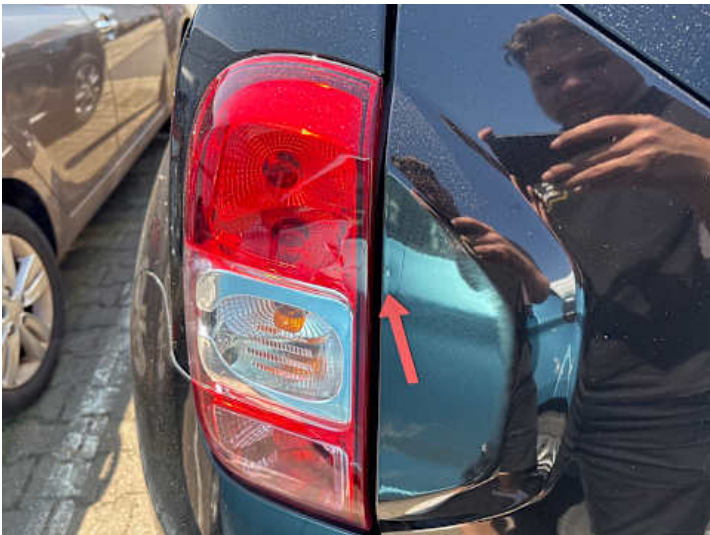
Heckklappe (Delle)

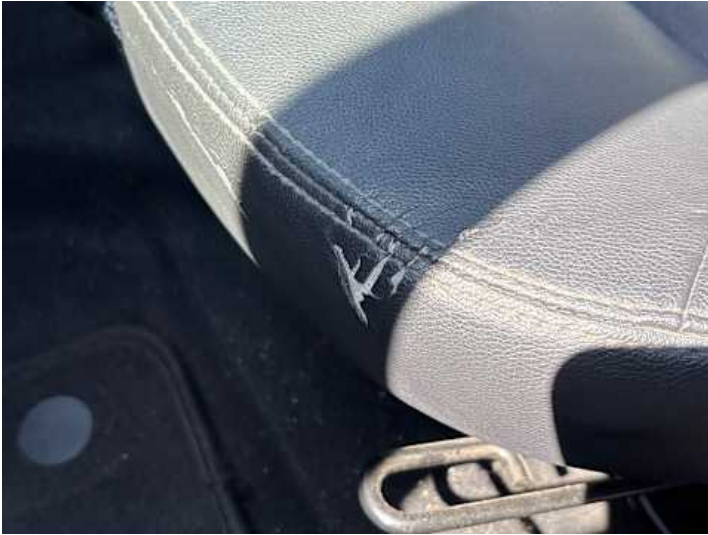
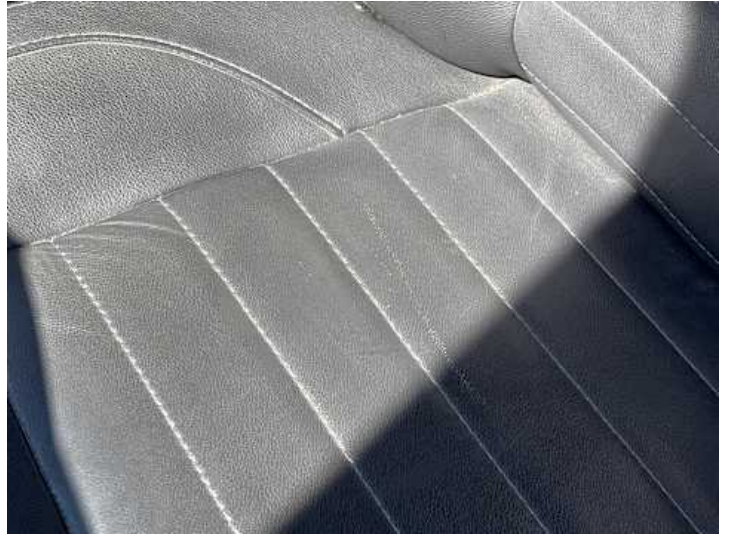
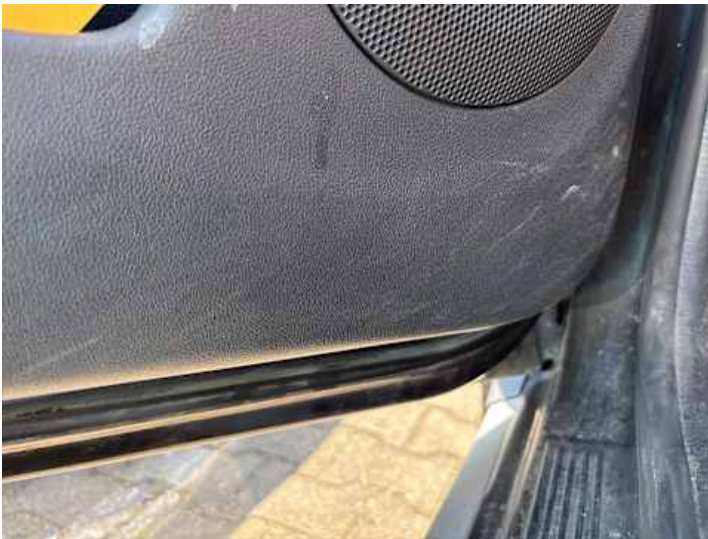
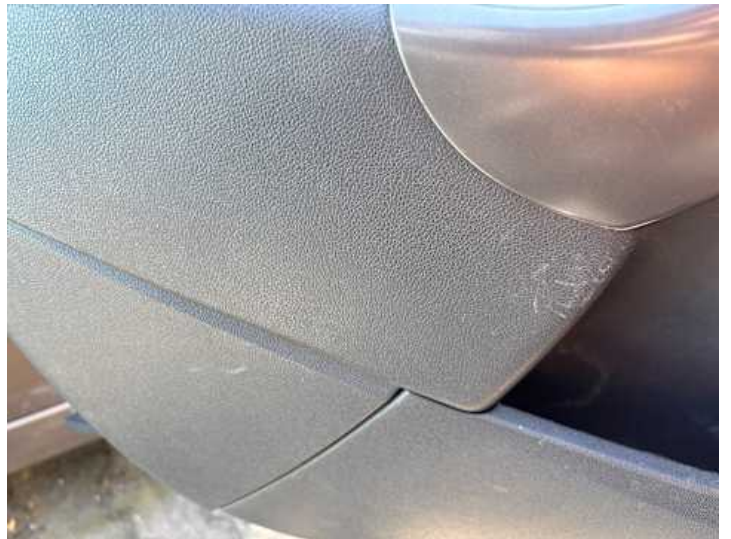
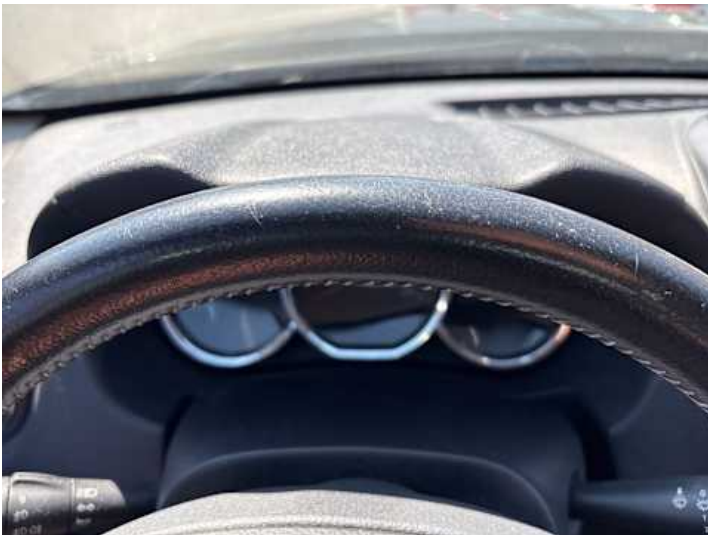
Innenraum (Verschleiß, Kratzer)
