## Peugeot 5008 Family plus

EZ 12/2010 | Van | Diesel | Schaltgetriebe | 252.533km

Fahrzeug aufgenommen am: 19.08.2026

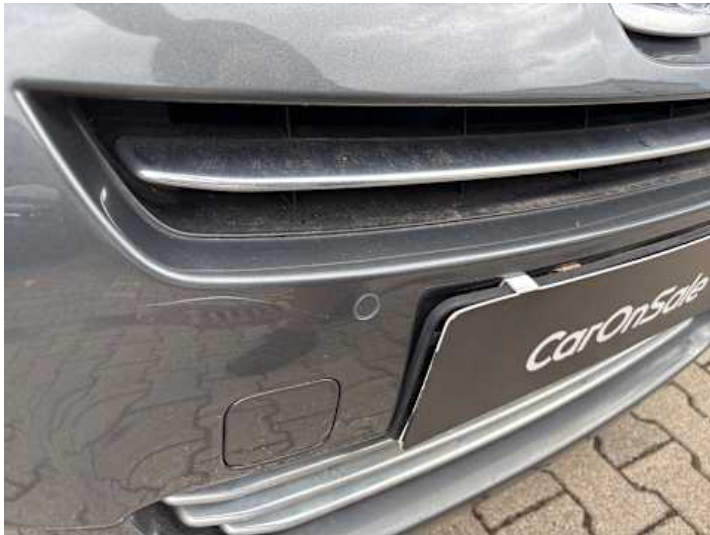
Stoßstange vorne (Kratzer)

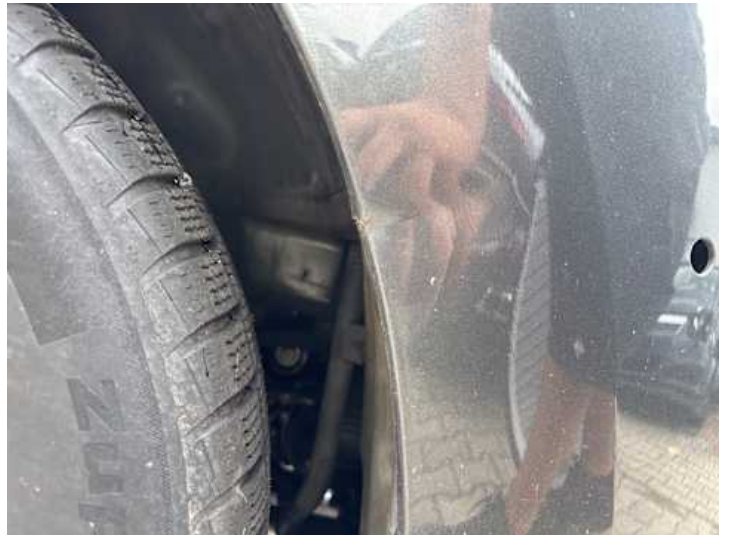
Stoßstange vorne (Spaltmaße ungenau, Riss/Bruch)

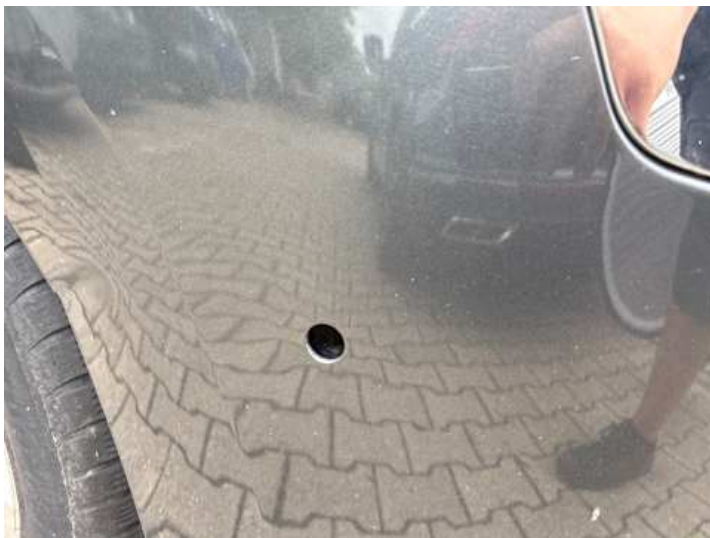
Stoßstange vorne (Spaltmaße ungenau, Riss/Bruch)

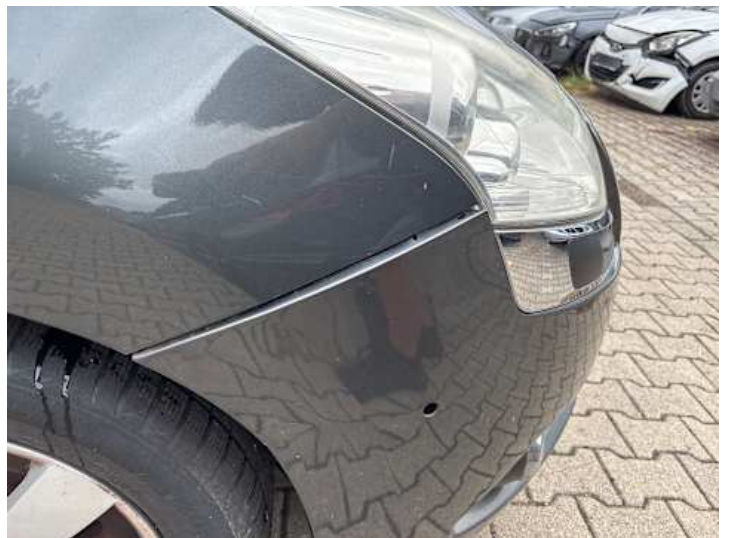
Stoßstange vorne (Spaltmaße ungenau, Riss/Bruch)

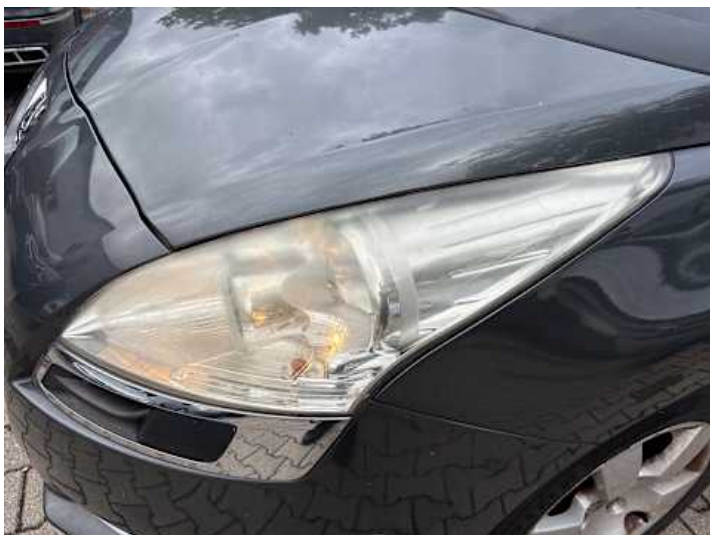
Scheinwerfer (links) (Blind)

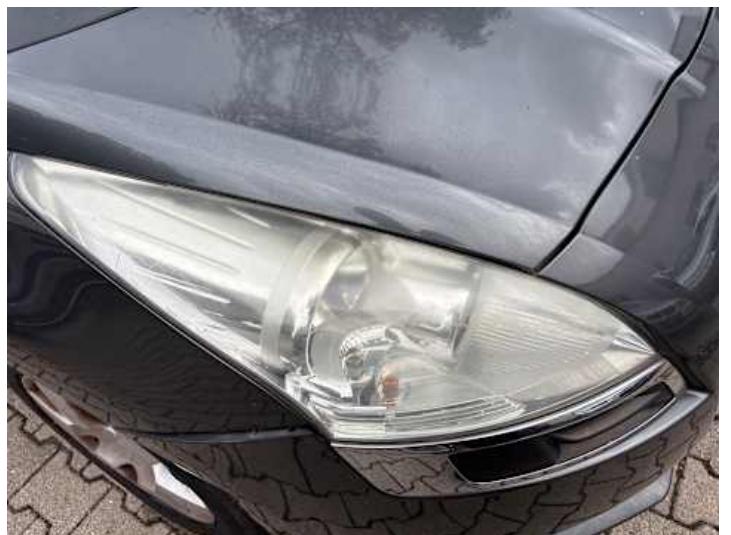
Scheinwerfer (rechts) (Blind)

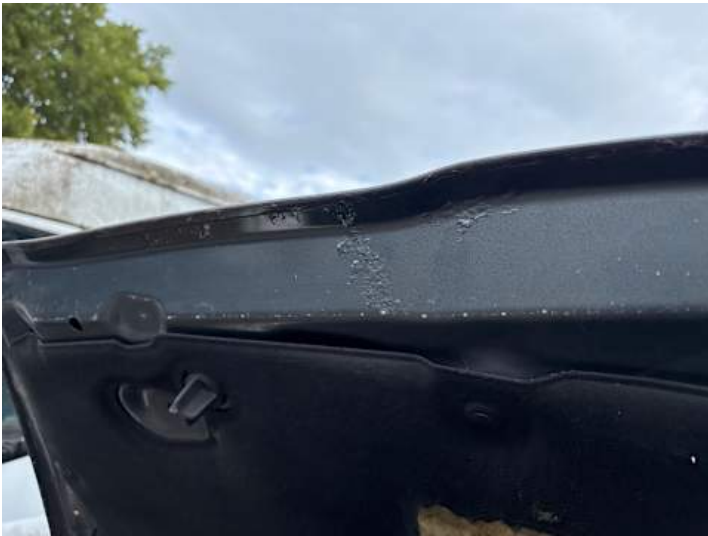
Motorhaube (Rost)

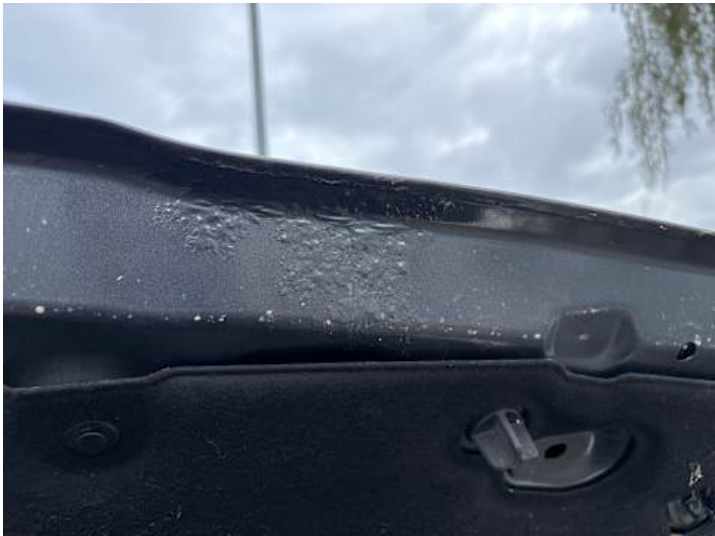
Motorhaube (Rost)

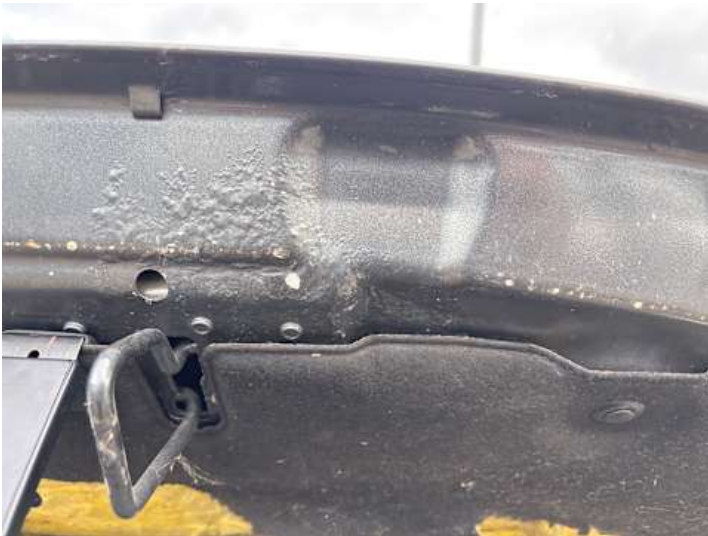
Motorhaube (Rost)

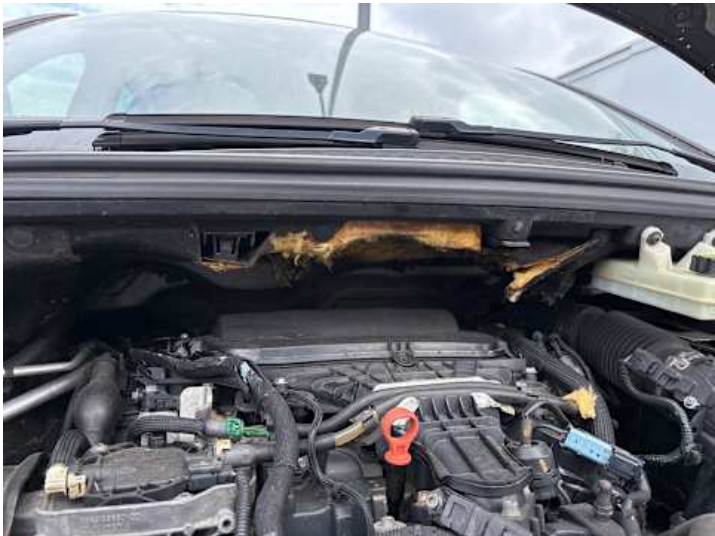
Motorhaube (Anderer Schaden): Dämmung

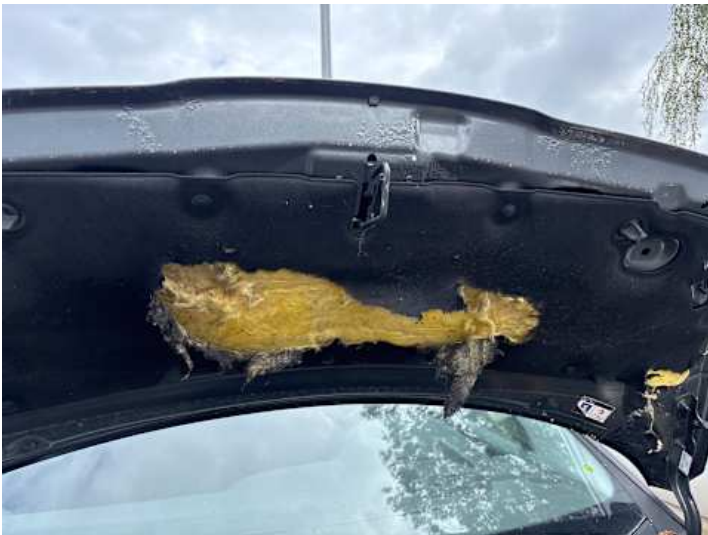
Motorhaube (Anderer Schaden): Dämmung

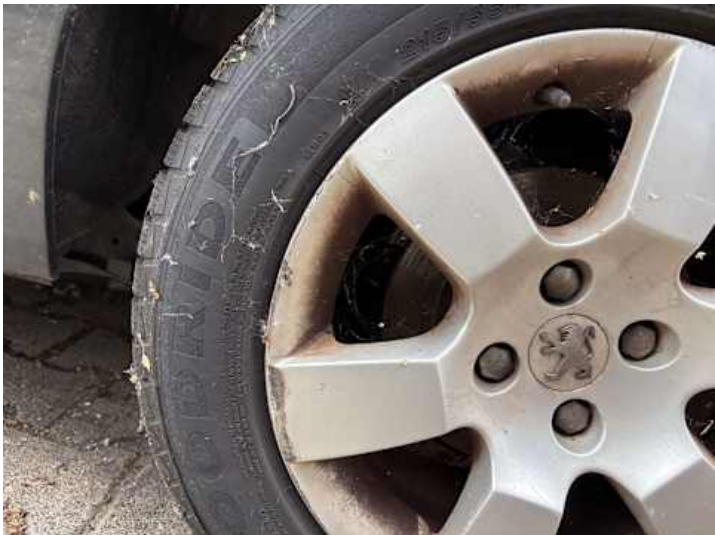
Rad (Kerben, Kratzer)

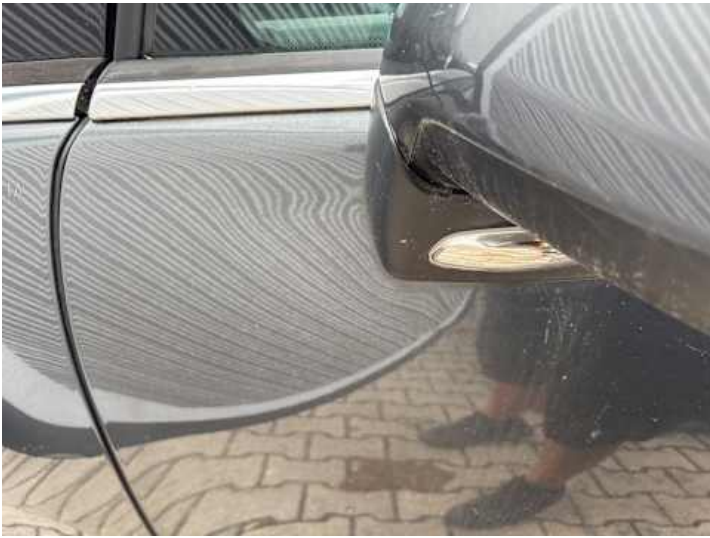
| Fahrzeugteil | Lackschichtdicke (in µm) | Fahrzeugteil | Lackschichtdicke (in µm) |
|---|---|---|---|
| Fahrertür | 145 | Beifahrertür | 140 |

Fahrtür (Verformung)

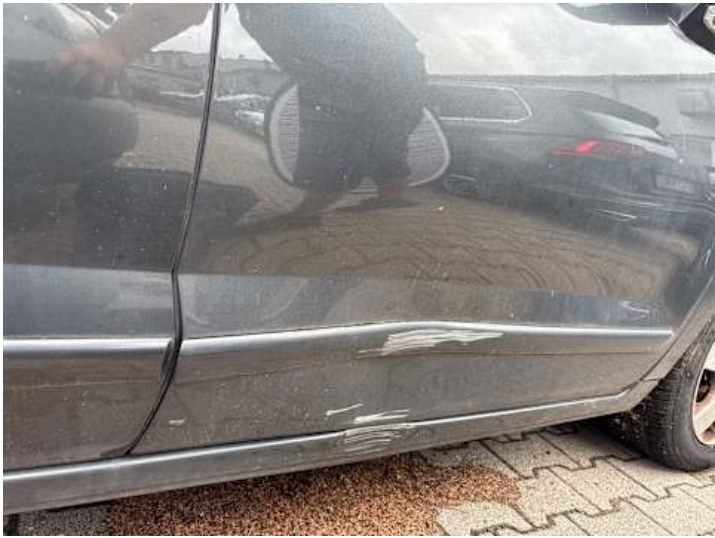
Beifahrtür (Lackschaden, Verformung)

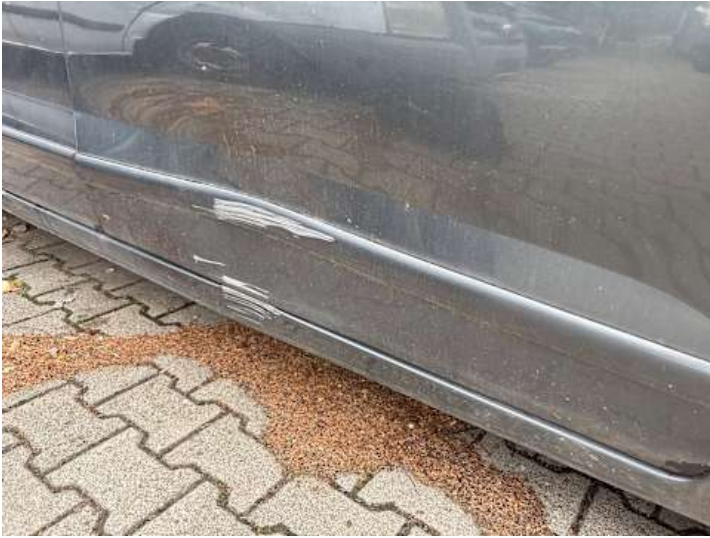
Beifahrtür (Lackschaden, Verformung)

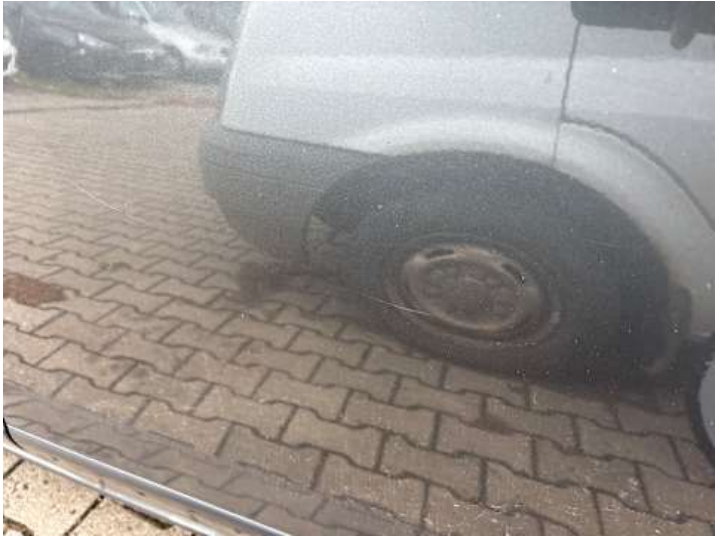
Türe hinten links (Kratzer)

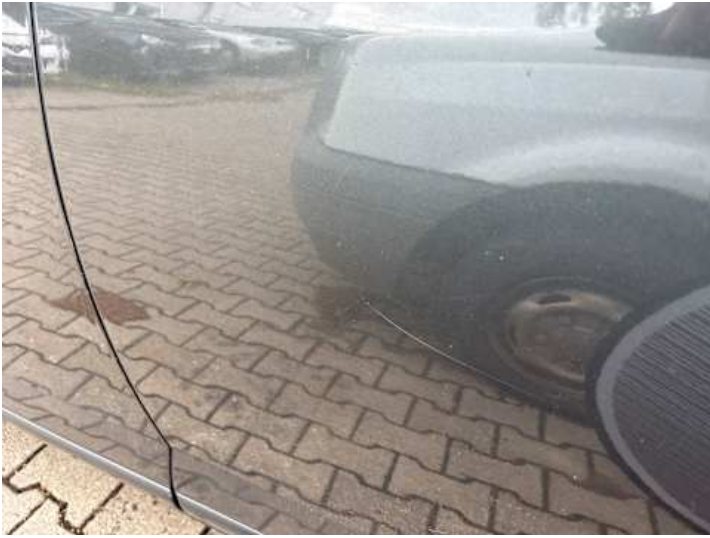
Türe hinten links (Kratzer)

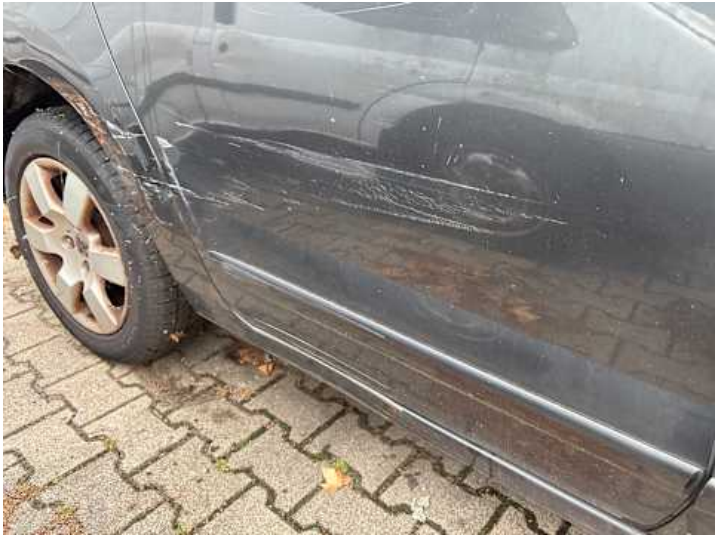
Türe hinten rechts (Verformung, Lackschaden)

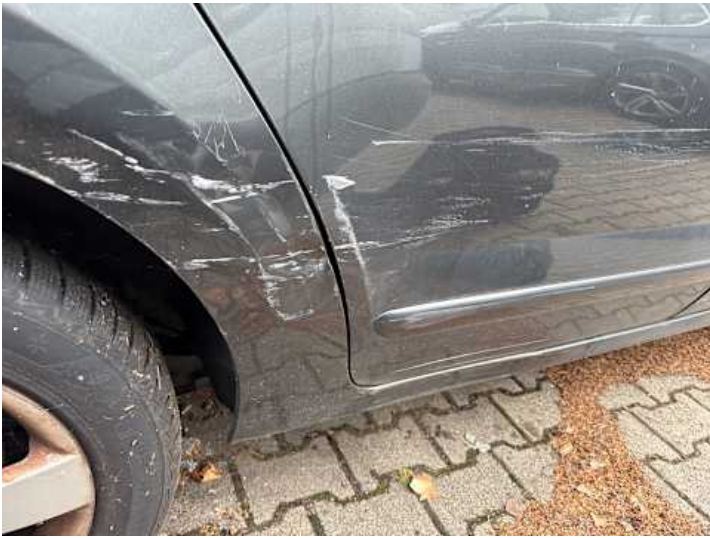
Türe hinten rechts (Verformung, Lackschaden)

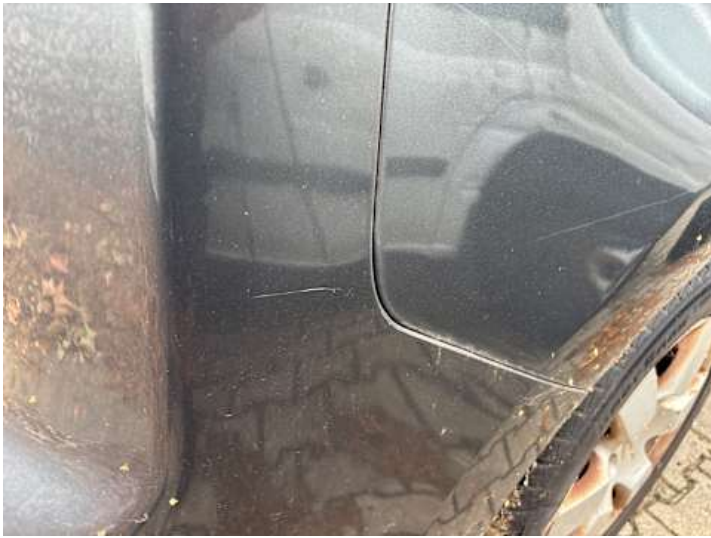
Stoßstange hinten (Lackschaden)

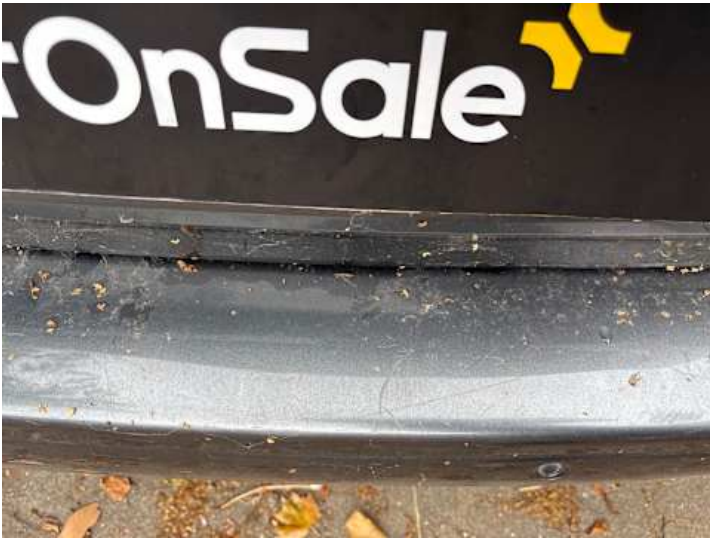
Stoßstange hinten (Lackschaden)

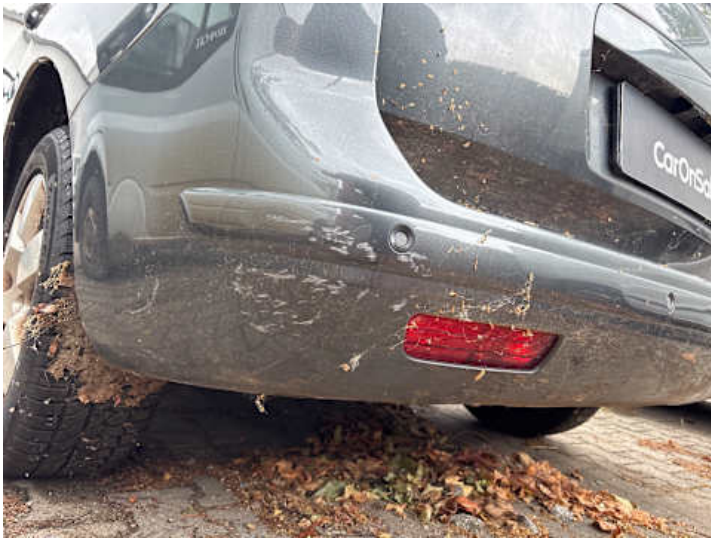
Stoßstange hinten (Lackschaden)

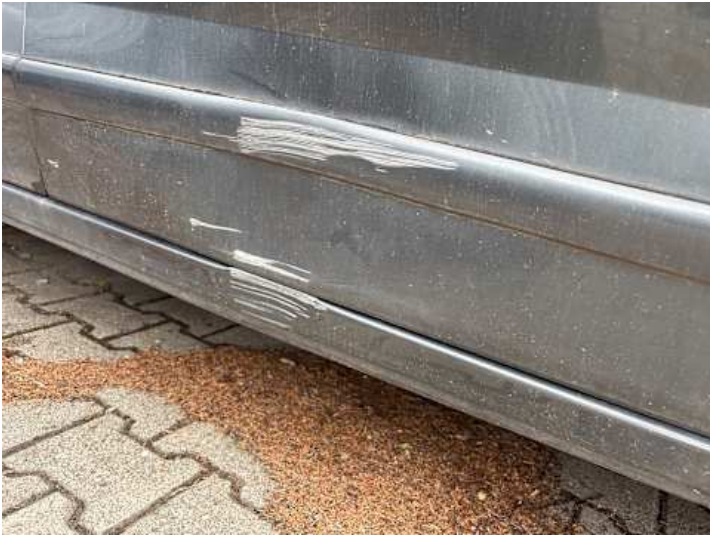
Schweller rechts (Verformung, Lackschaden)

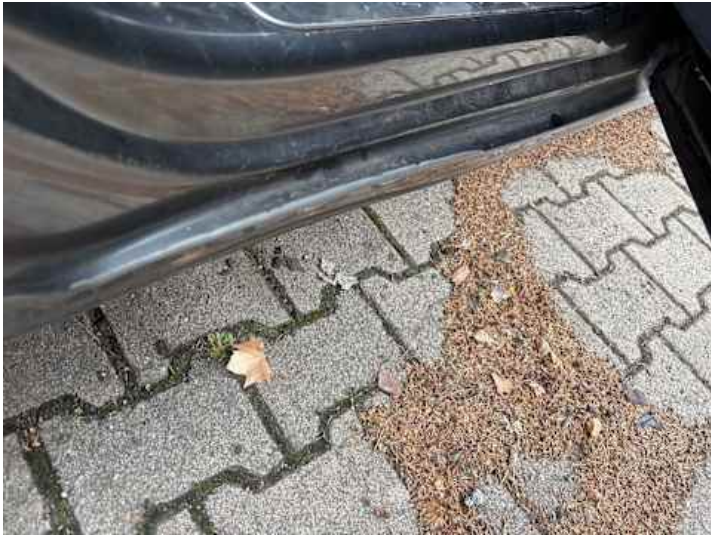
Schweller rechts (Verformung, Lackschaden)

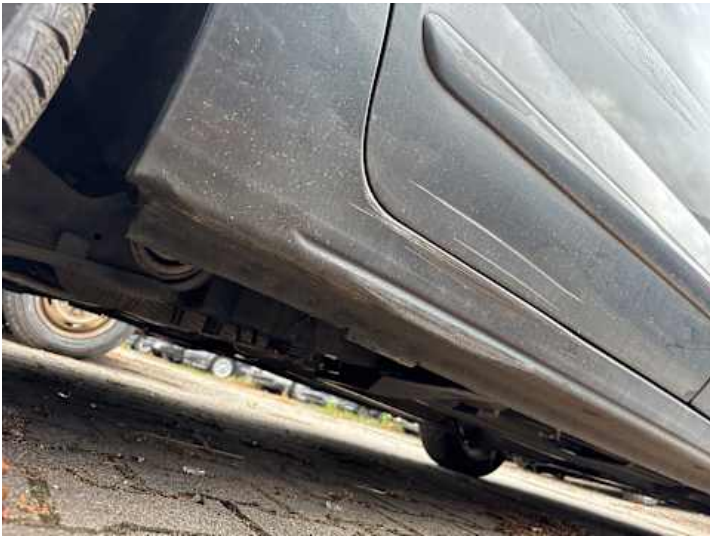
Schweller rechts (Verformung, Lackschaden)

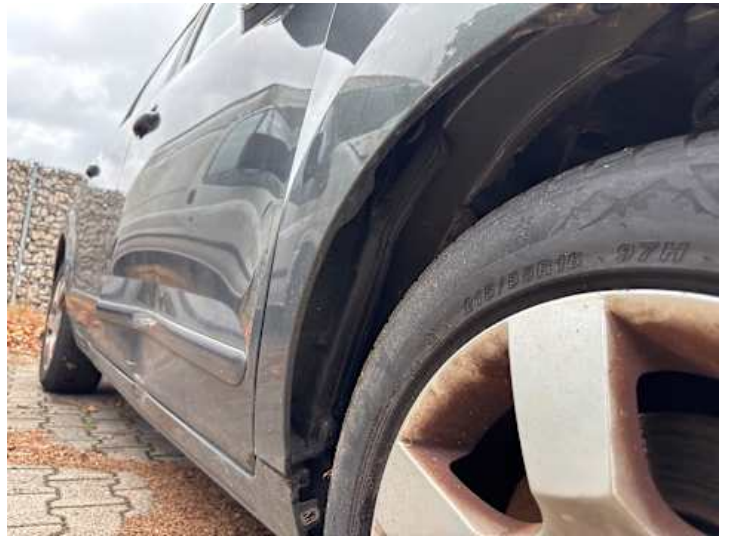
Kotflügel vorne rechts (Riss/Bruch)

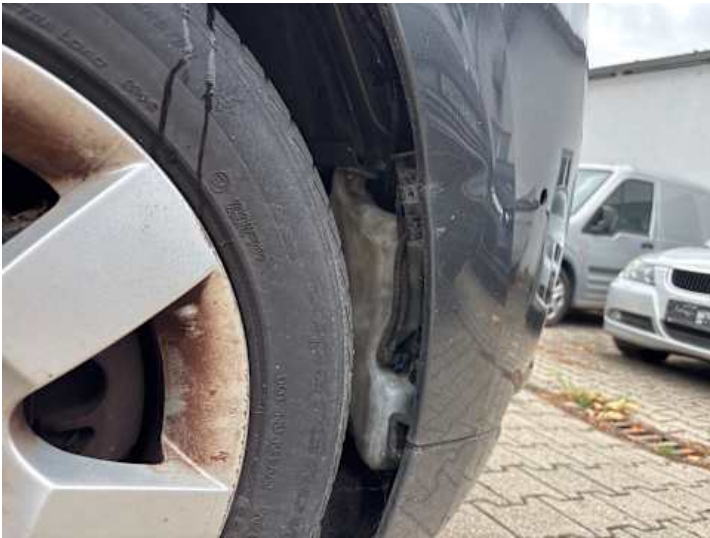
Kotflügel vorne rechts (Riss/Bruch)

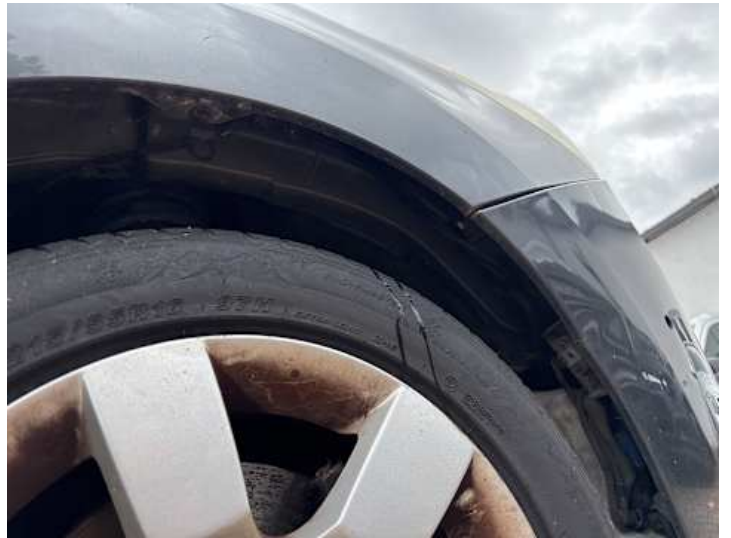
Kotflügel vorne rechts (Riss/Bruch)

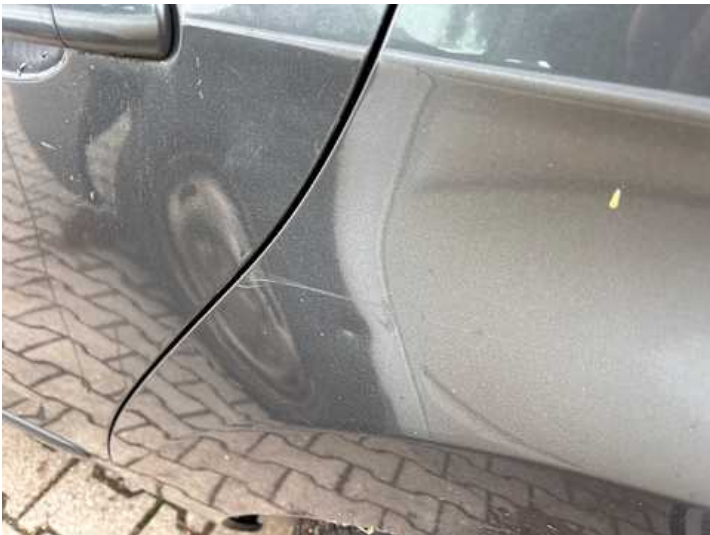
Seitenteil hinten links (Kratzer)

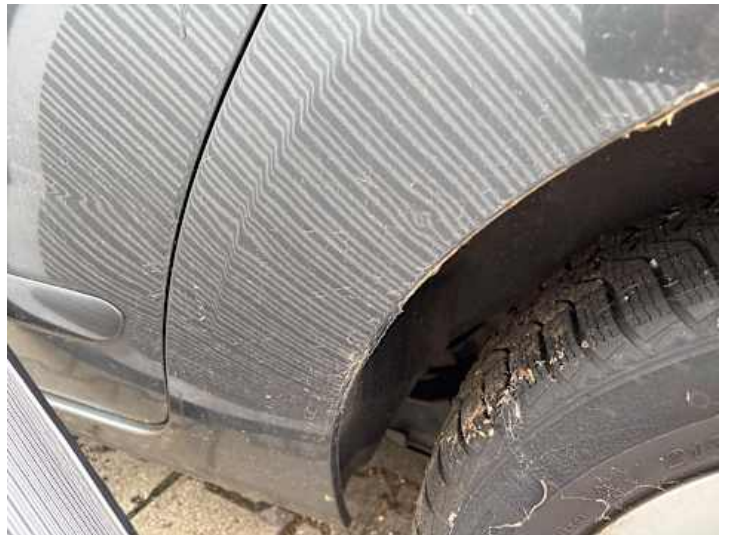
Seitenteil hinten links (Delle)

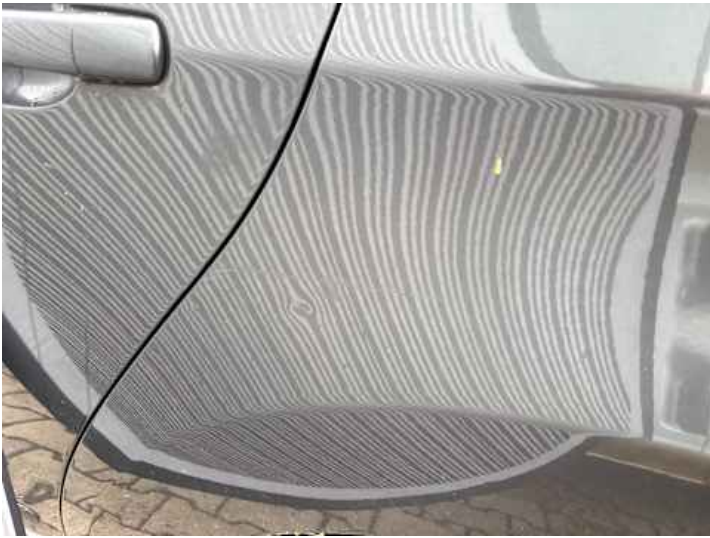
Seitenteil hinten links (Delle)

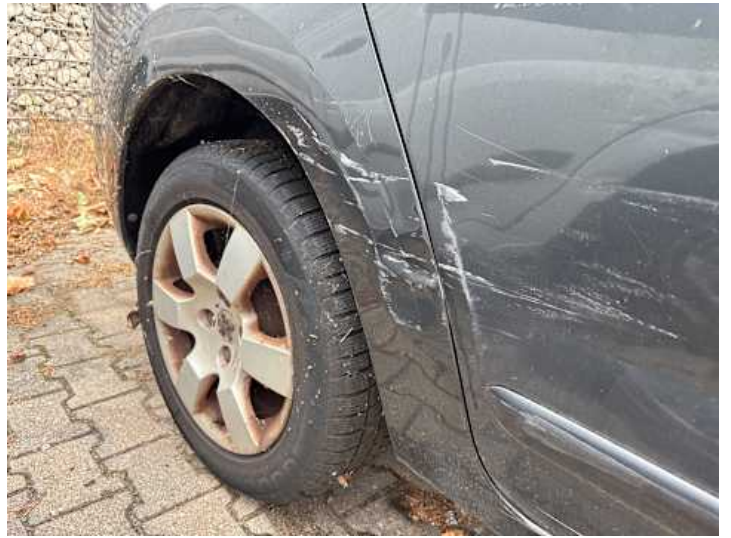
| Fahrzeugteil | Lackschichtdicke (in µm) | Fahrzeugteil | Lackschichtdicke (in µm) |
|---|---|---|---|
| Seitenteil hinten links | 145 | Seitenteil hinten rechts | 585 |

Seitenteil hinten rechts (Verformung, Lackschaden)

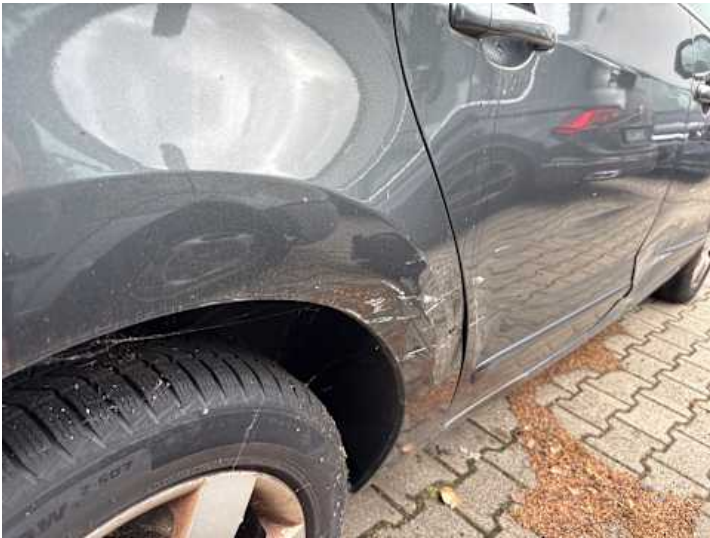
Seitenteil hinten rechts (Verformung, Lackschaden)

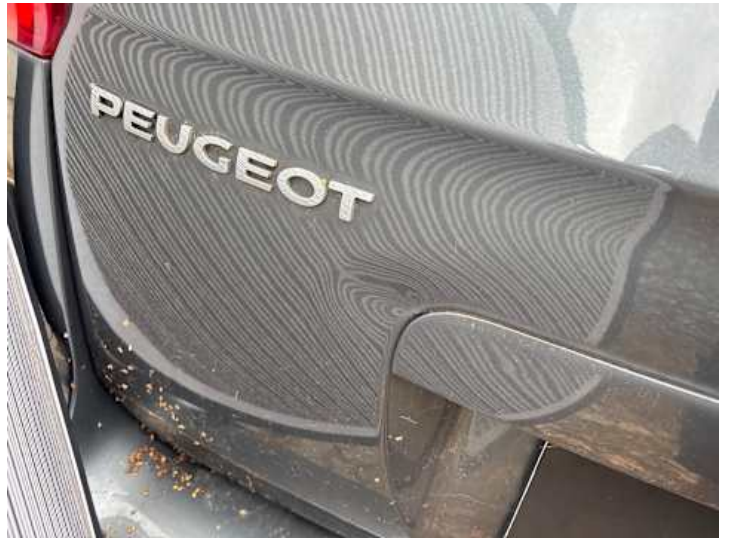
Heckklappe (Delle)

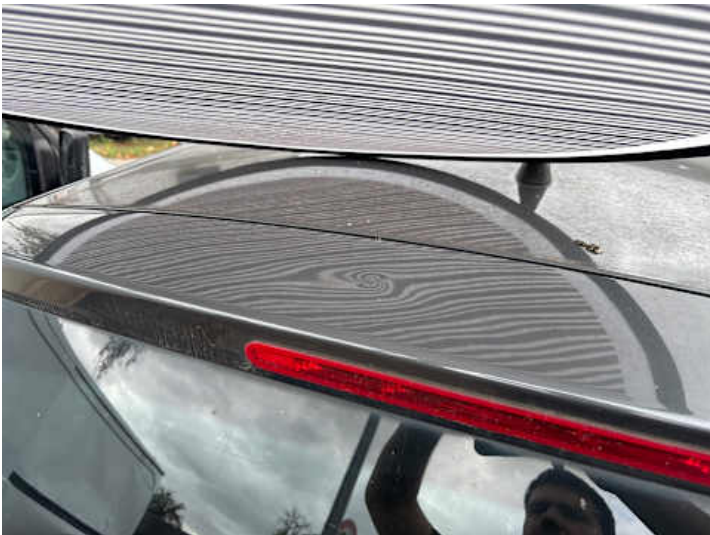
Heckklappe (Delle)

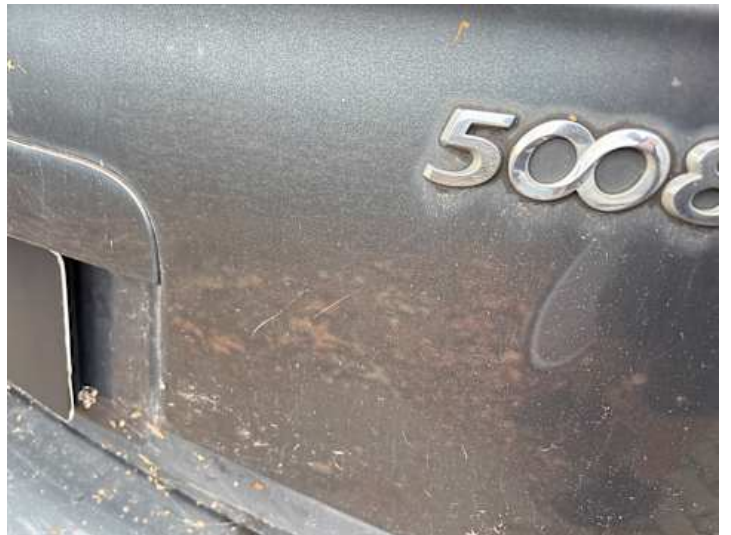
Heckklappe (Kratzer)

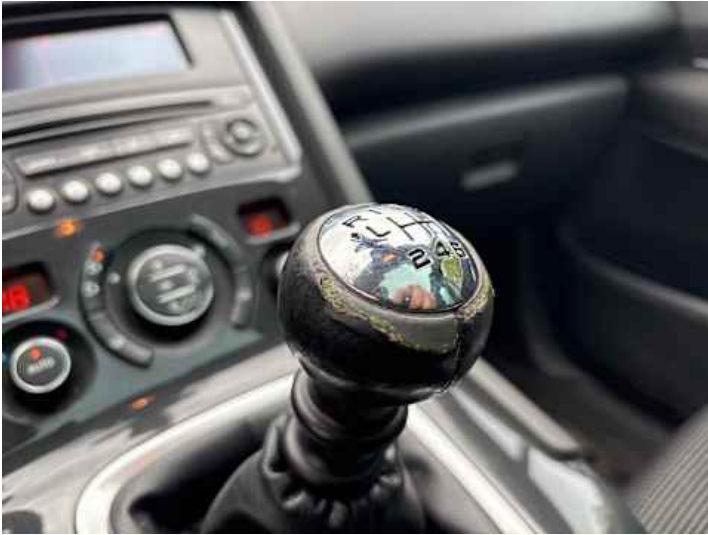
Innenraum (Verschleiß, Riss/Bruch)

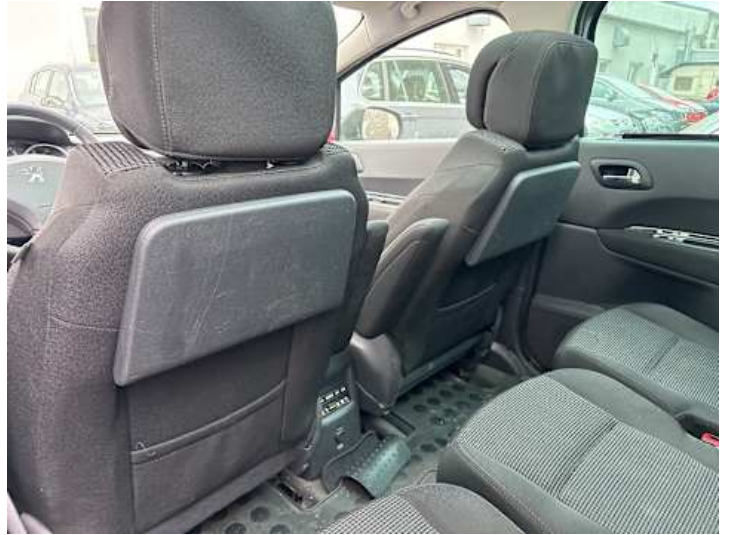
Innenraum (Kratzer, Verschleiß)

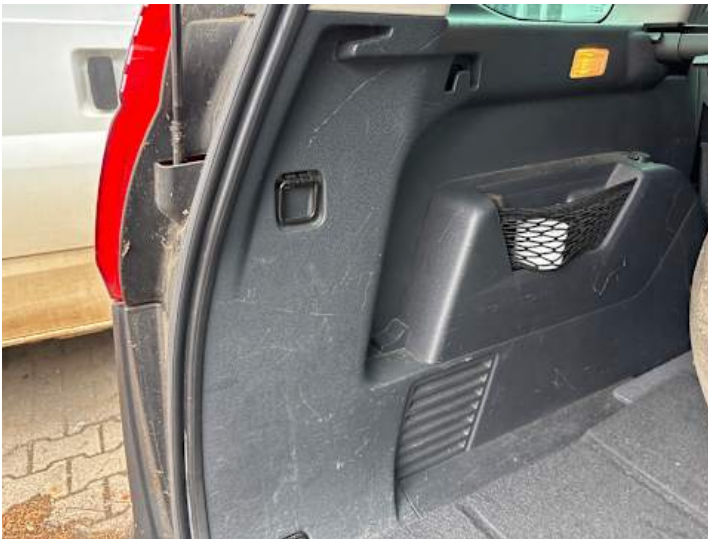
Innenraum (Kratzer, Verschleiß)

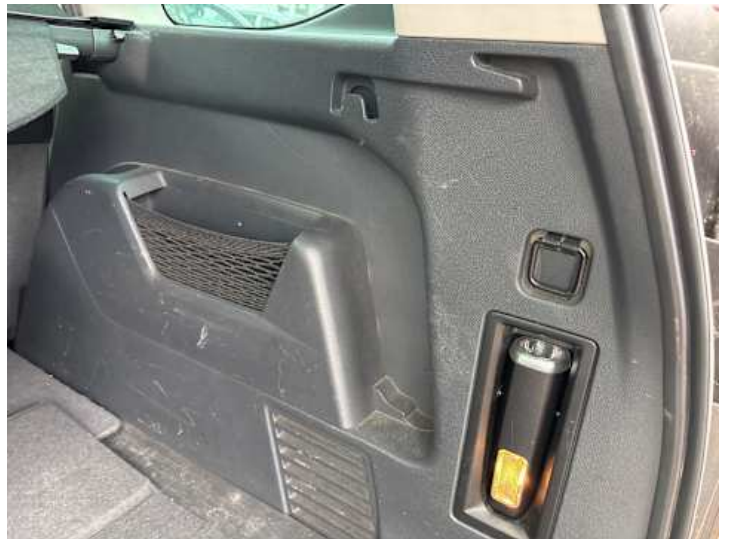
Innenraum (Kratzer, Verschleiß)

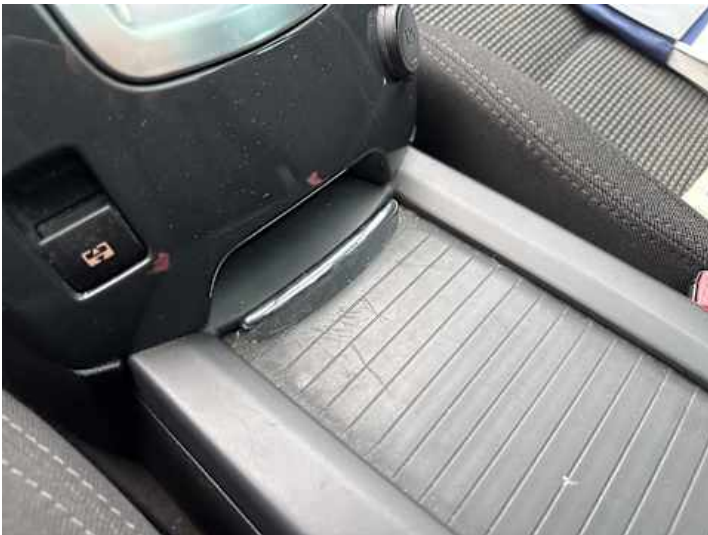
Innenraum (Kratzer, Verschleiß)

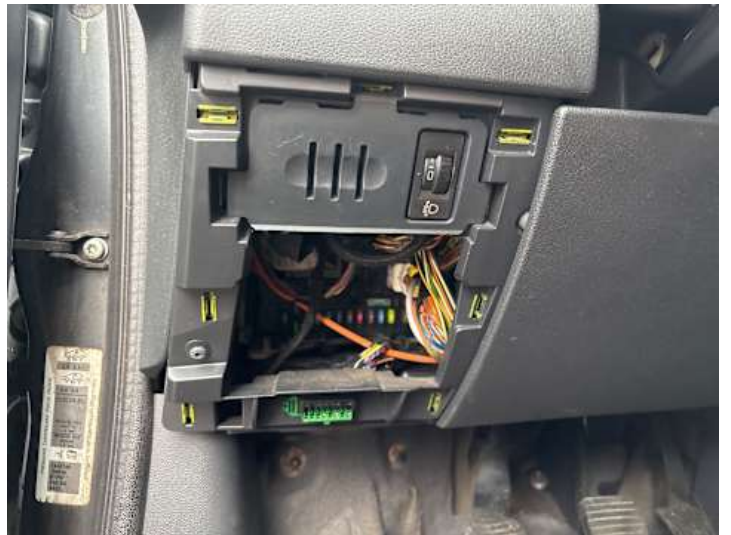
Innenraum (Anderer Schaden): Fehlt
