**» Übersicht**

**Auftrags-Nr:** 1002568994  
**Besichtigt am:** 21.07.2026 14:11  
**Berichts-Nr:** 11043153  
**FIN:** WVVZZZCD1PW194254

| <b>Hersteller:</b> | Volkswagen |
| <b>Modell:</b> | Golf |

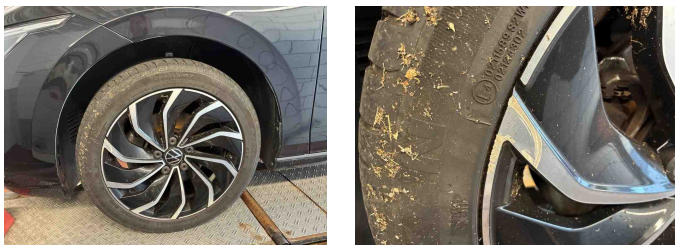
| Nr | Bauteil | Schadensbeschreibung | Reparaturempfehlung |
|---|---|---|---|
| 1 | Alufelge glanzgedreht vorne links | Kratzer | Optische Wertminderung |

1 - Alufelge glanzgedreht vorne links - Kratzer - Optische Wertminderung

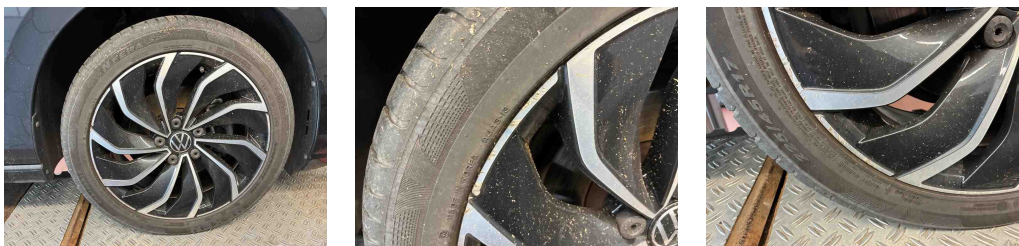
| Nr | Bauteil | Schadensbeschreibung | Reparaturempfehlung |
|---|---|---|---|
| 2 | Alufelge glanzgedreht vorne rechts | Kratzer | Optische Wertminderung |

2 - Alufelge glanzgedreht vorne rechts - Kratzer - Optische Wertminderung

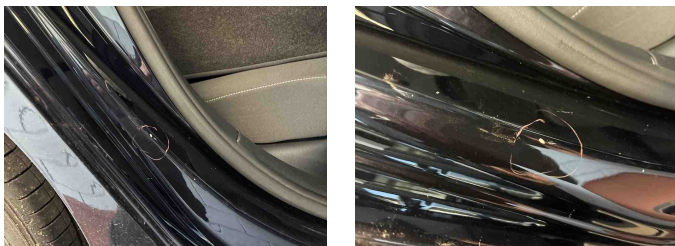
| Nr | Bauteil | Schadensbeschreibung | Reparaturempfehlung |
|---|---|---|---|
| 1 | Einstiegsschweller hinten rechts | Kratzer | Akzeptabel (Gebrauchsspur) |

1 - Einstiegsschweller hinten rechts - Kratzer - Akzeptabel (Gebrauchsspur)

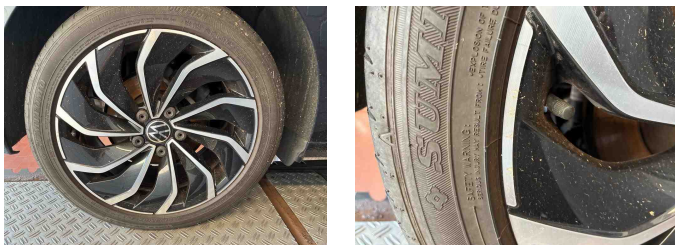
| Nr | Bauteil | Schadensbeschreibung | Reparaturempfehlung |
|---|---|---|---|
| 2 | Alufelge glanzgedreht hinten rechts | Kratzer | Akzeptabel (Gebrauchsspur) |

2 - Alufelge glanzgedreht hinten rechts - Kratzer - Akzeptabel (Gebrauchsspur)
