## BMW 320 d

EZ 05/2007 | Limousine | Diesel | Schaltgetriebe | 202.606km  
Besteuerung: Differenzbesteuert (§25a UStG)  
Fahrzeugstandort: 29\*\*\*  
Fahrzeug aufgenommen am: 31.07.2026

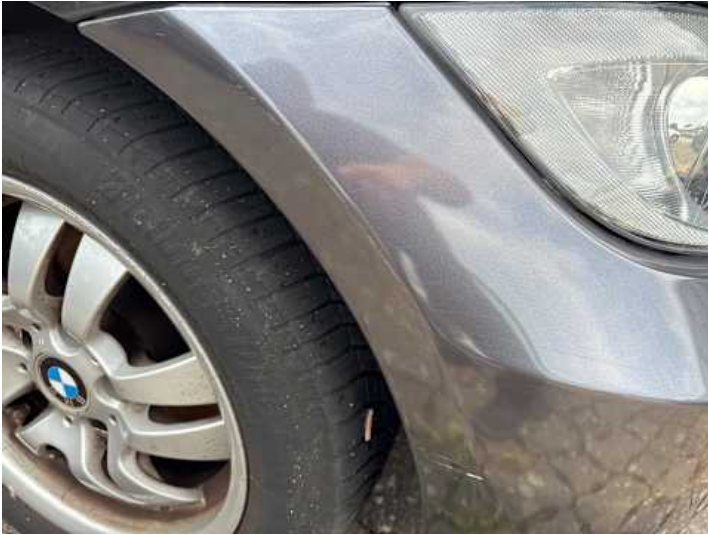
Stoßstange vorne (Lackschaden, Kratzer, Riss/Bruch, Verformung)

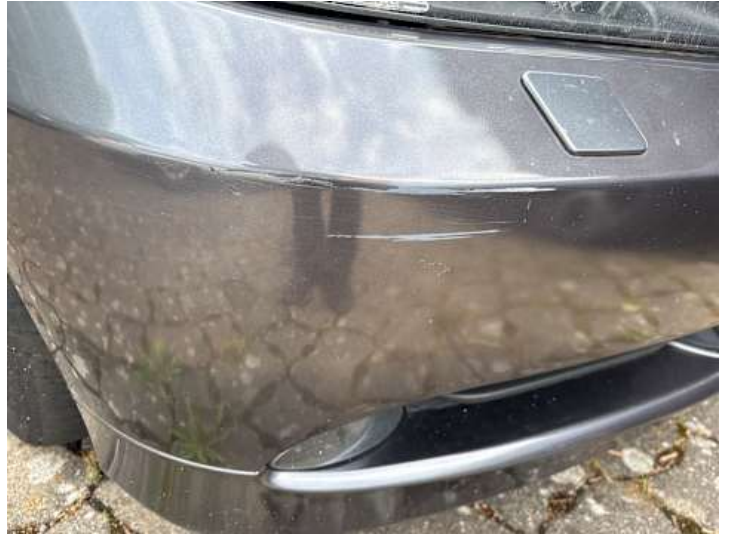
Stoßstange vorne (Lackschaden, Kratzer, Riss/Bruch, Verformung)

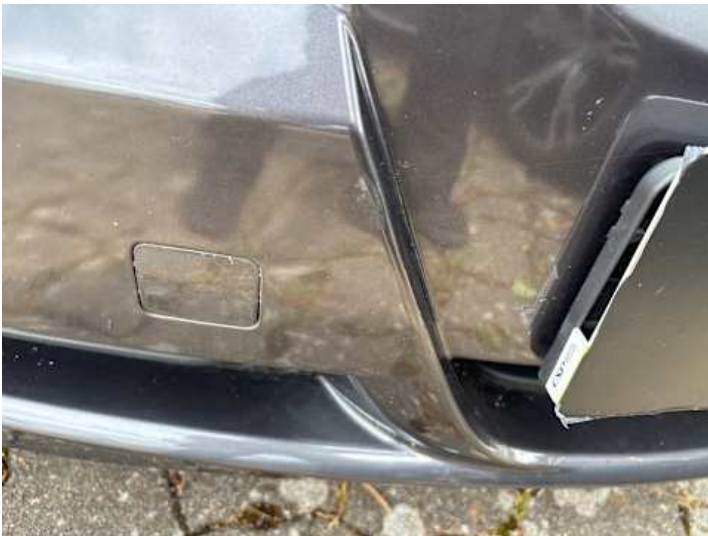
Stoßstange vorne (Lackschaden, Kratzer, Riss/Bruch, Verformung)

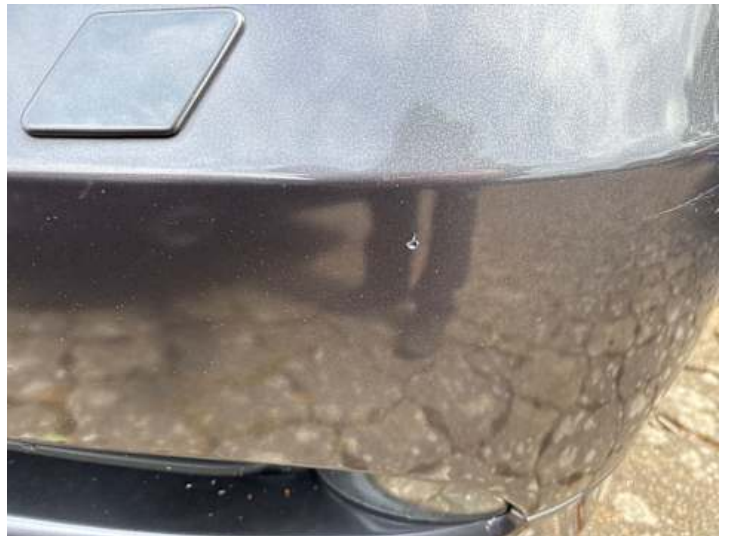
Stoßstange vorne (Lackschaden, Kratzer, Riss/Bruch, Verformung)

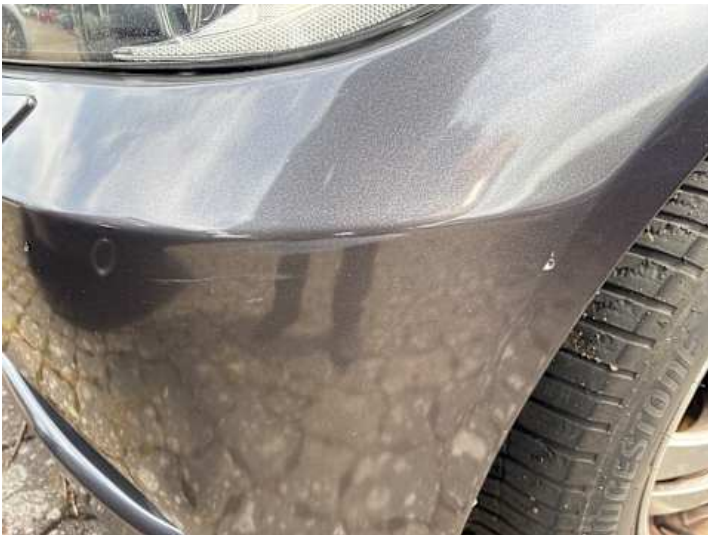
Stoßstange vorne (Lackschaden, Kratzer, Riss/Bruch, Verformung)

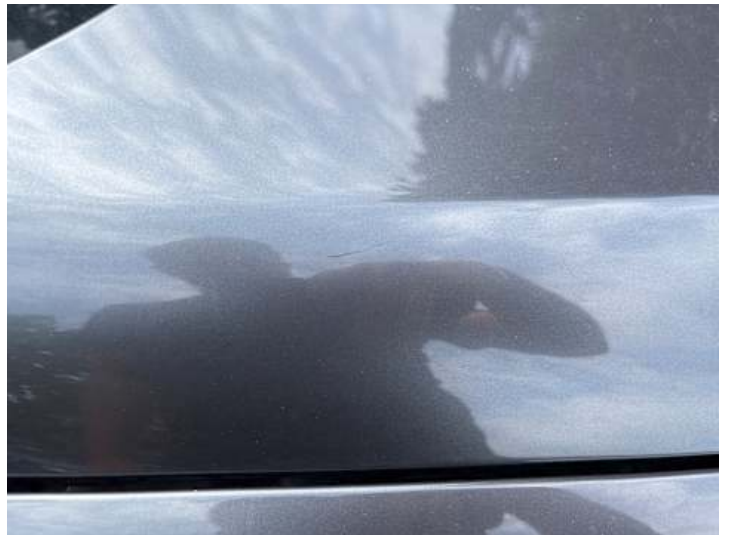
Motorhaube (Kratzer, Steinschlag)

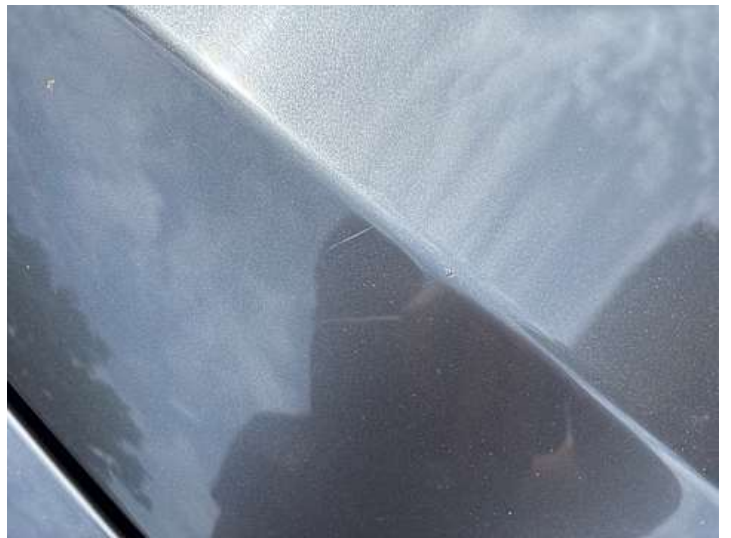
Motorhaube (Kratzer, Steinschlag)

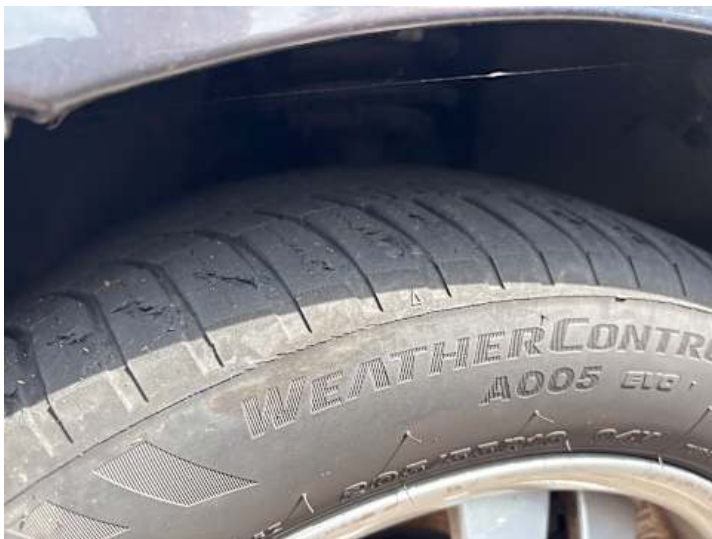
vehicle.damage-label.porous, Ungleichmäßig abgefahren

Rad (vehicle.damage-label.porous, Ungleichmäßig abgefahren)

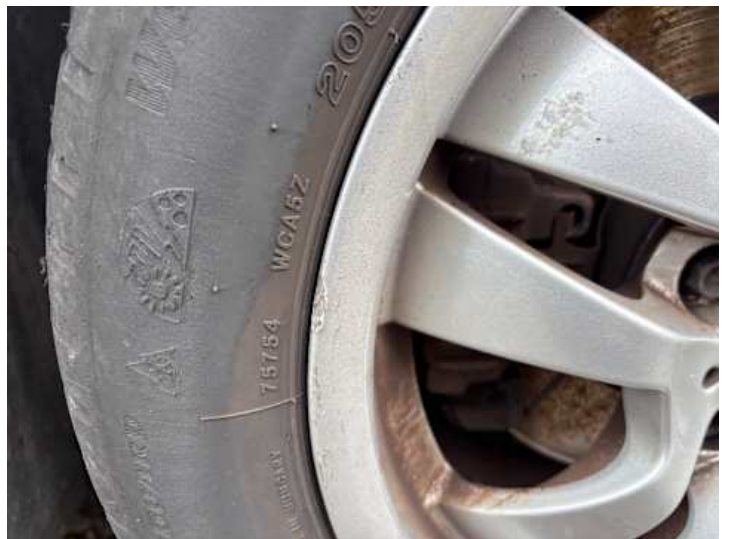
Ungleichmäßig abgefahren, vehicle.damage-label.porous, Kerben

Rad (Ungleichmäßig abgefahren, vehicle.damage-label.porous, Kerben)

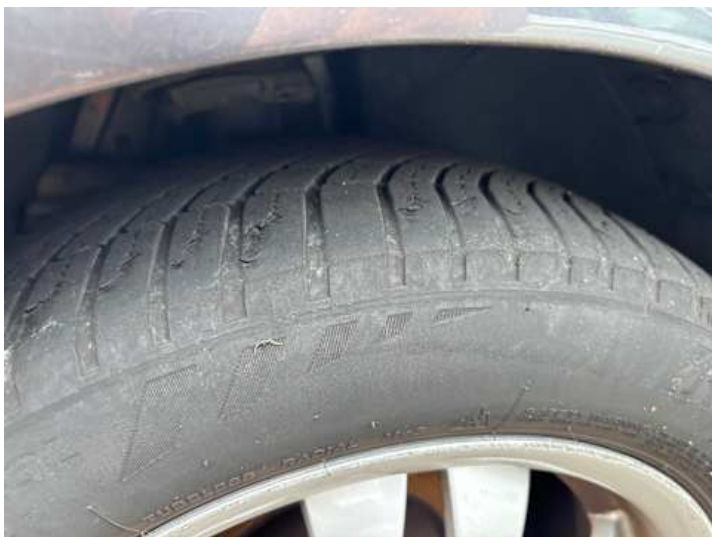
Rad (Ungleichmäßig abgefahren, vehicle.damage-label.porous, Kerben)

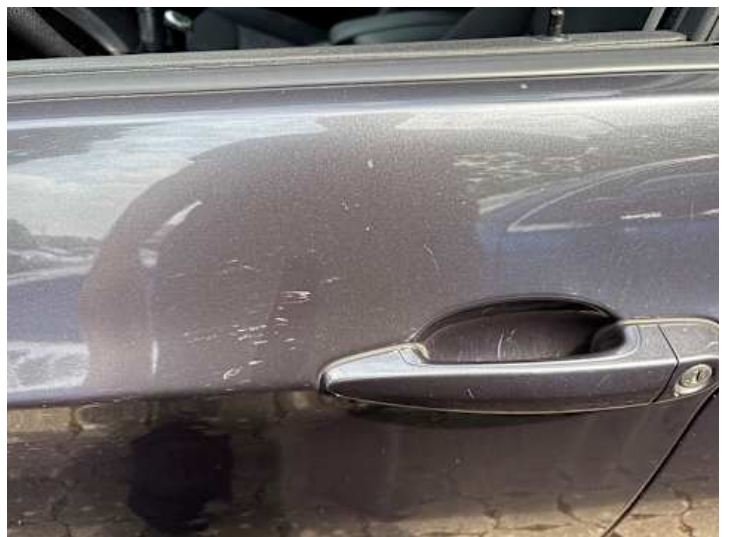
Fahrtür (Lackschaden, Kratzer, Delle)

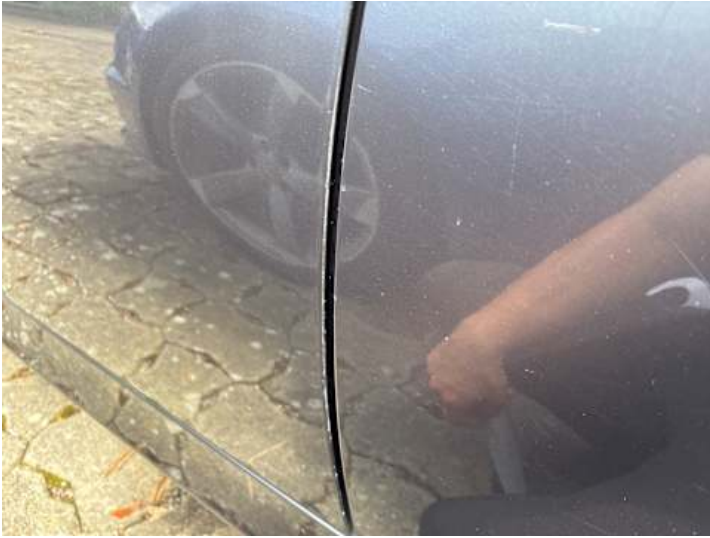
Fahrtür (Lackschaden, Kratzer, Delle)

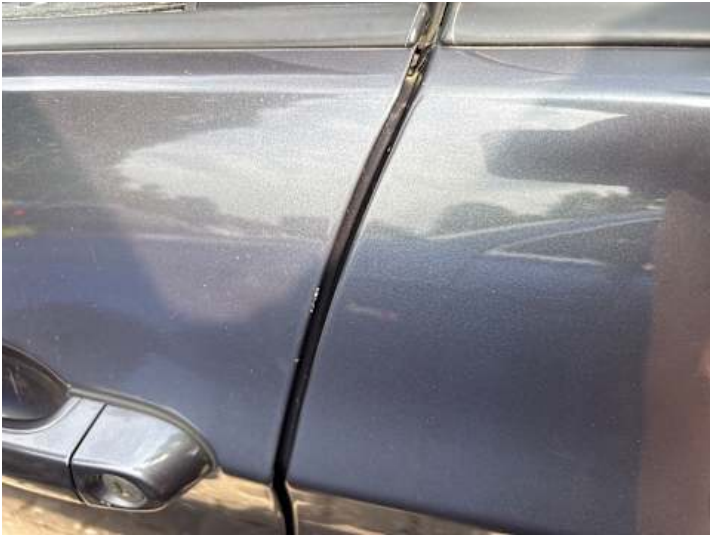
Fahrtür (Lackschaden, Kratzer, Delle)

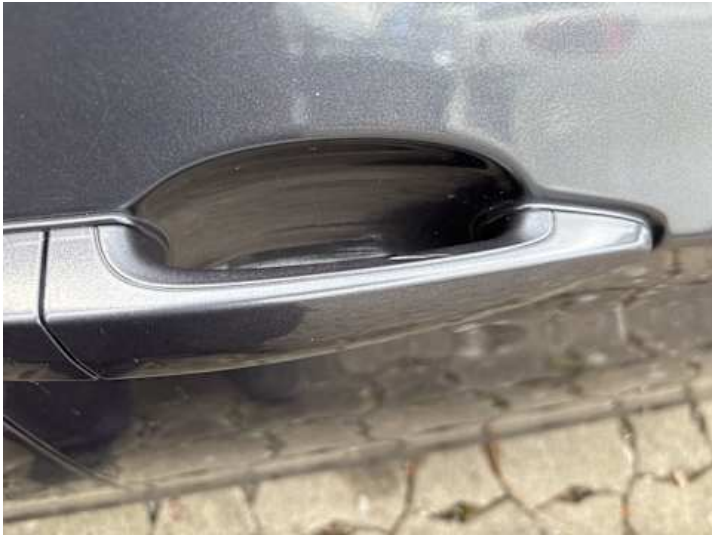
Beifahrtür (Lackschaden, Kratzer, Unsachgemäß instand gesetzt)

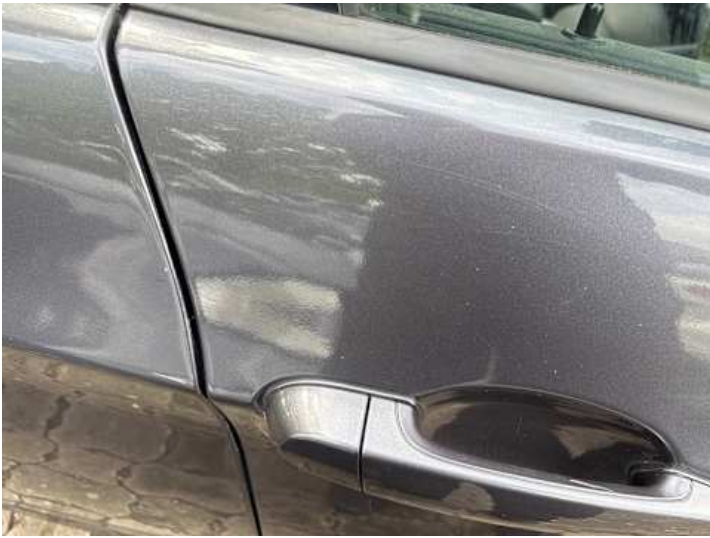
Beifahrertür (Lackschaden, Kratzer, Unsachgemäß instand gesetzt)

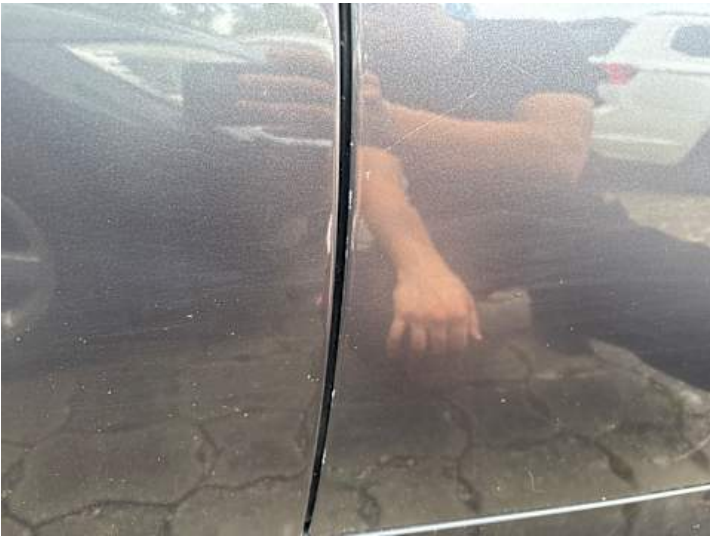
Beifahrertür (Lackschaden, Kratzer, Unsachgemäß instand gesetzt)

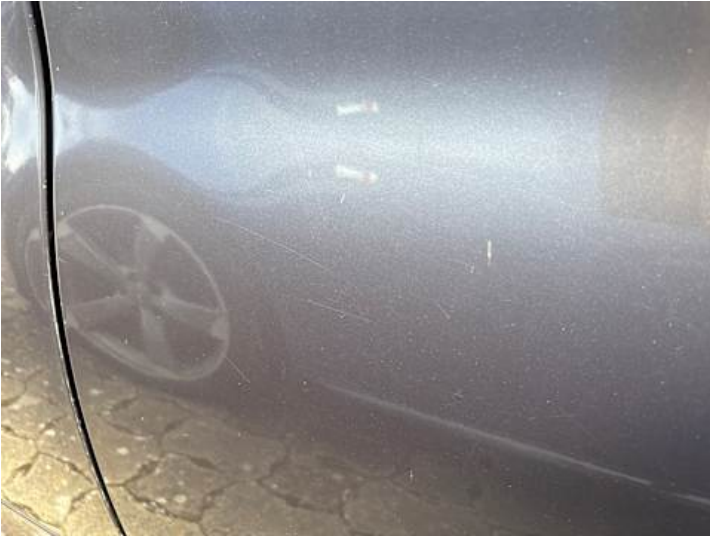
Türe hinten links (Kratzer)

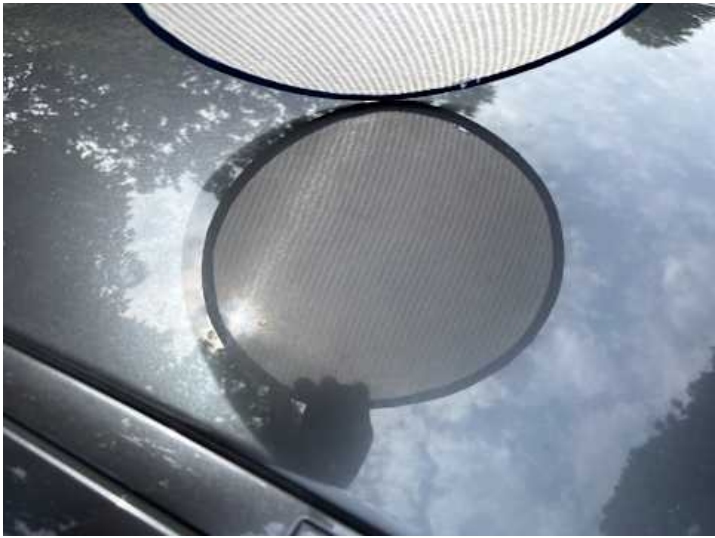
Dach (Delle, Steinschlag, Kratzer)

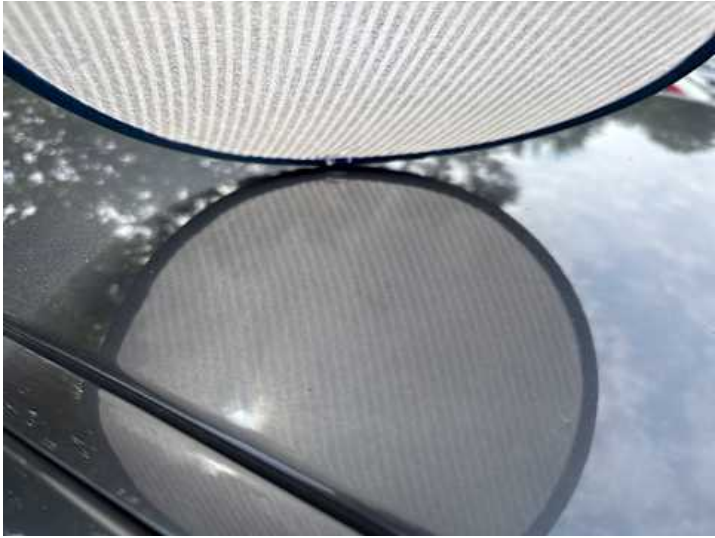
Dach (Delle, Steinschlag, Kratzer)

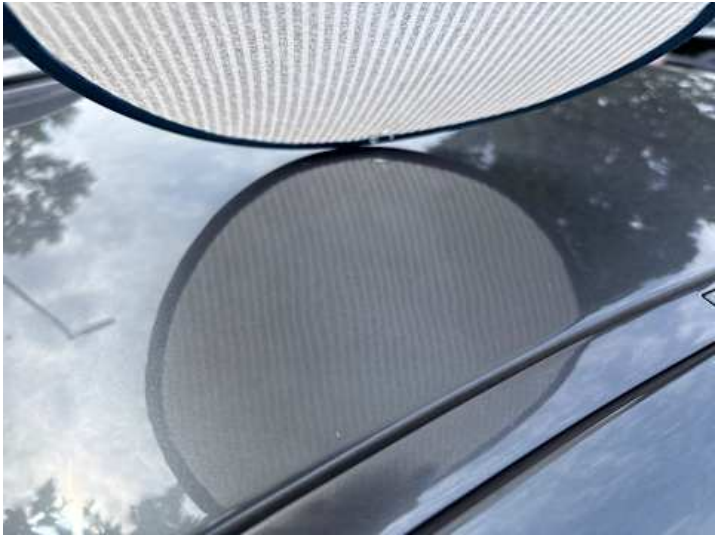
Dach (Delle, Steinschlag, Kratzer)

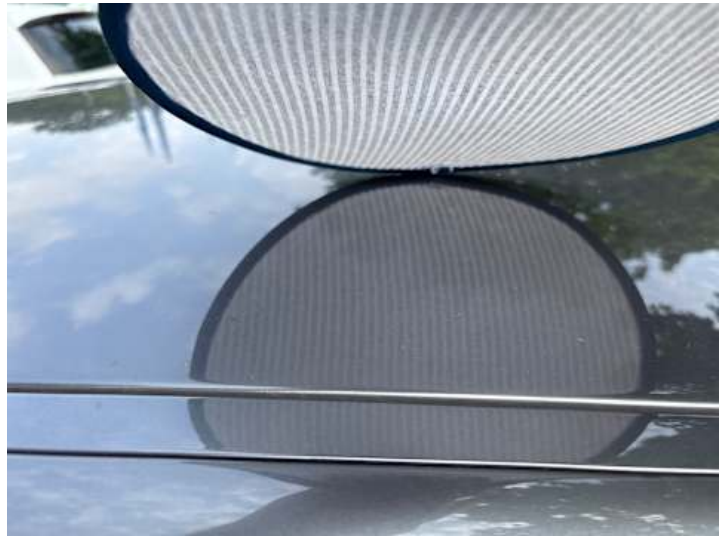
Dach (Delle, Steinschlag, Kratzer)

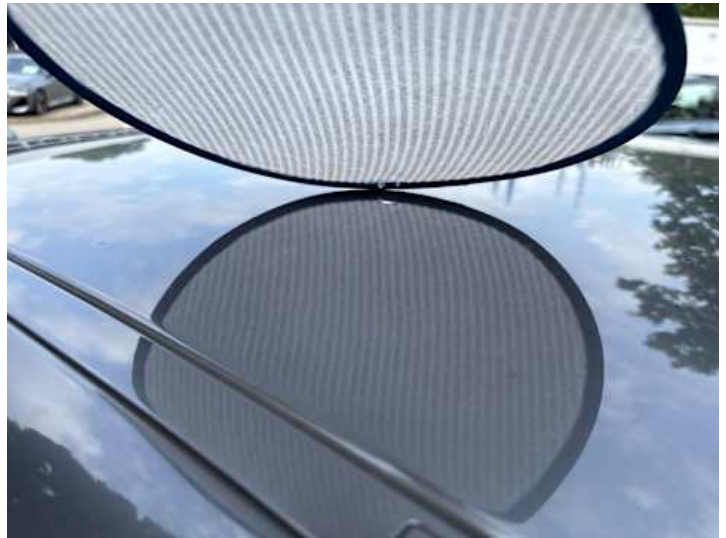
Dach (Delle, Steinschlag, Kratzer)

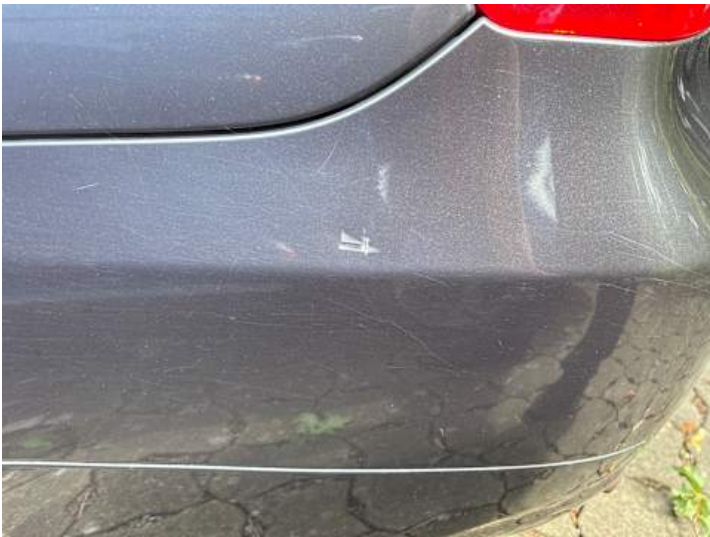
Stoßstange hinten (Lackschaden, Kratzer)

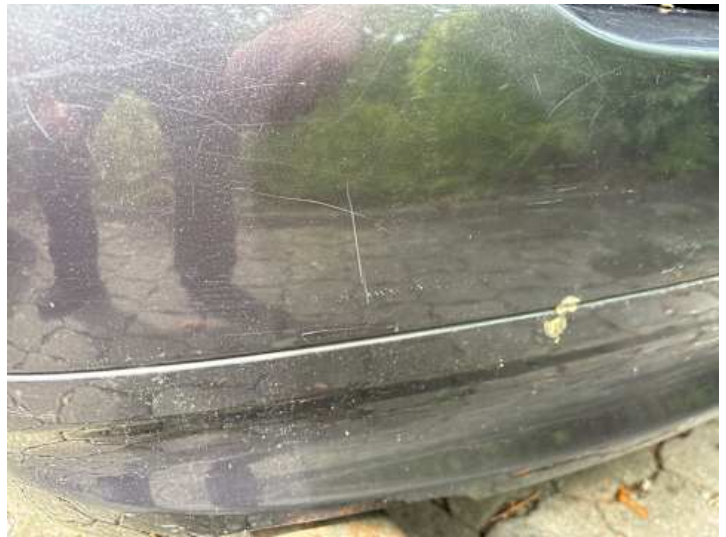
Stoßstange hinten (Lackschaden, Kratzer)

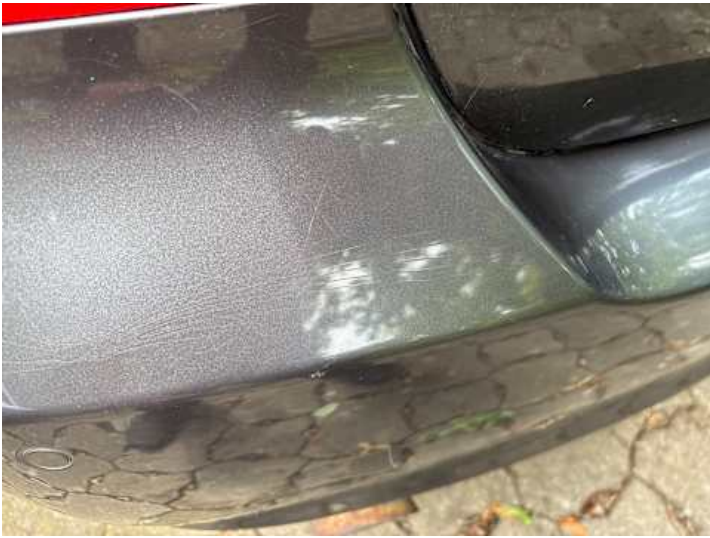
Stoßstange hinten (Lackschaden, Kratzer)

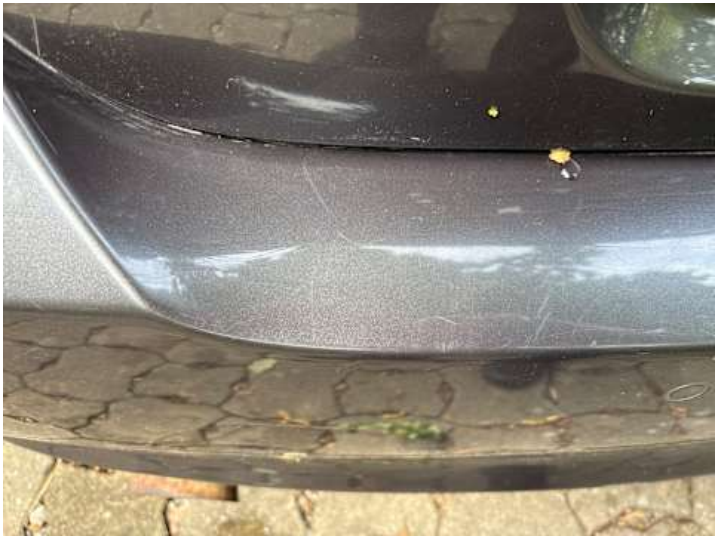
Stoßstange hinten (Lackschaden, Kratzer)

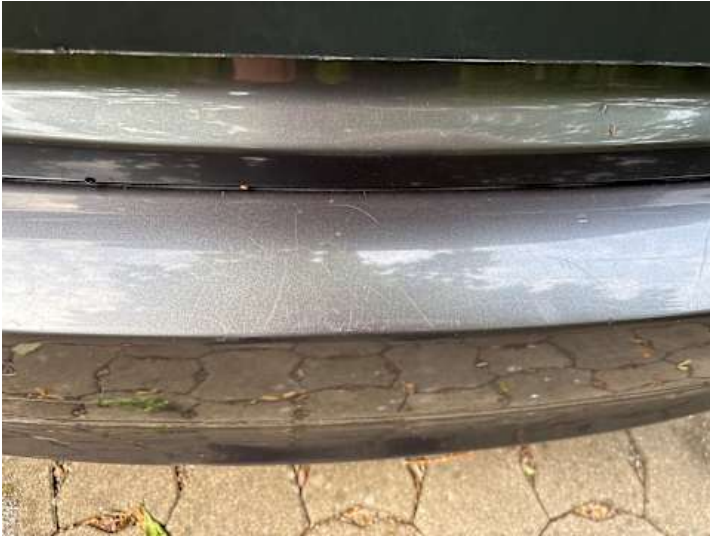
Stoßstange hinten (Lackschaden, Kratzer)

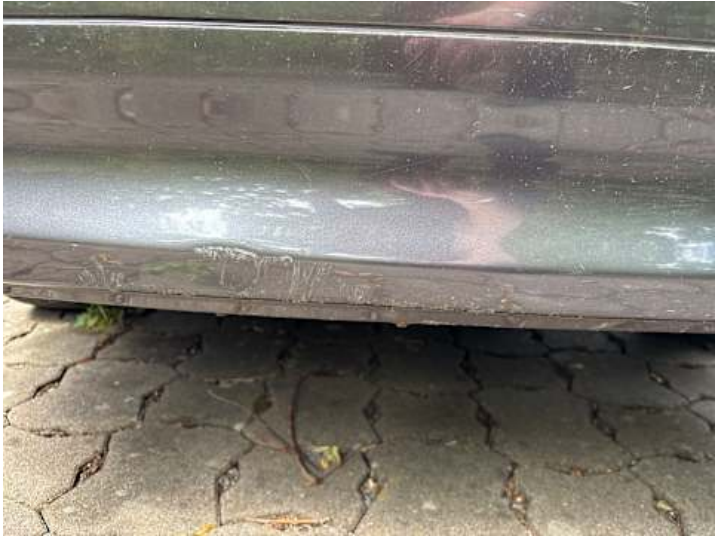
Stoßstange hinten (Lackschaden, Kratzer)

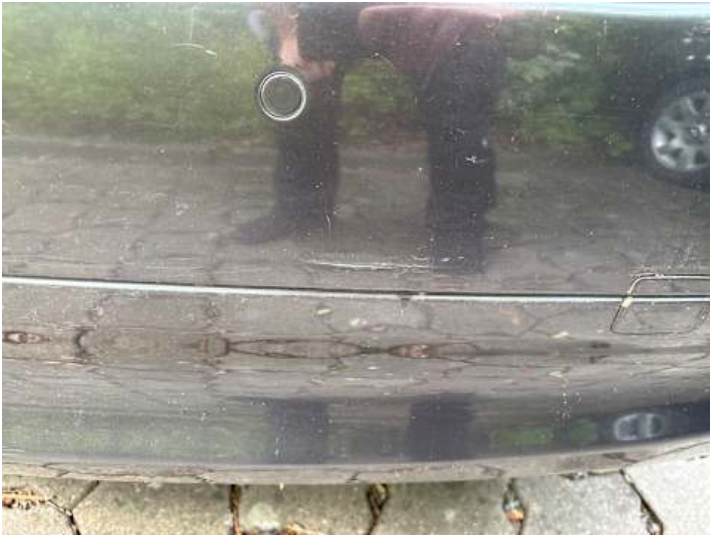
Stoßstange hinten (Lackschaden, Kratzer)

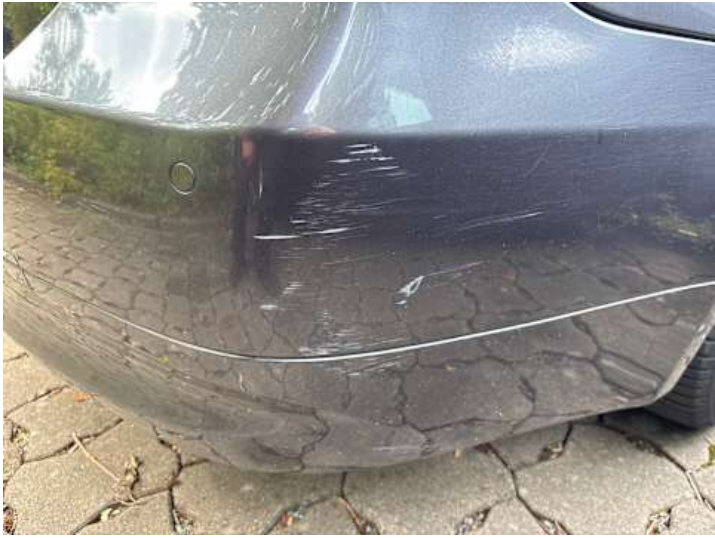
Stoßstange hinten (Lackschaden, Kratzer)

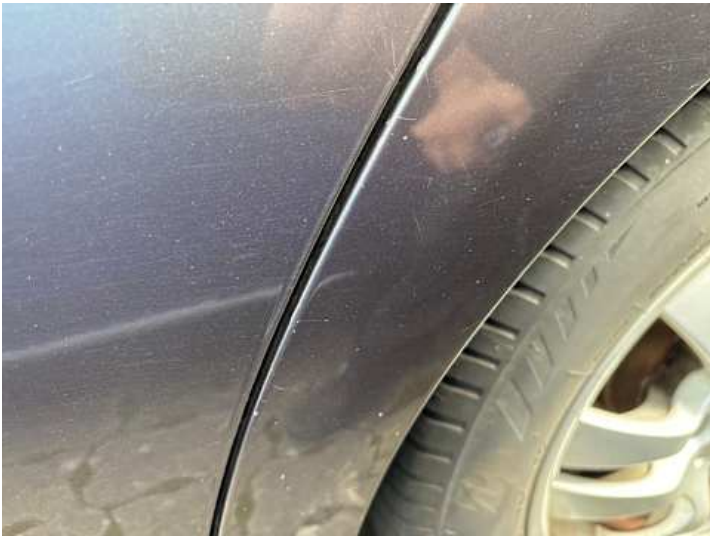
Seitenteil hinten links (Kratzer, Delle, Lackschaden)

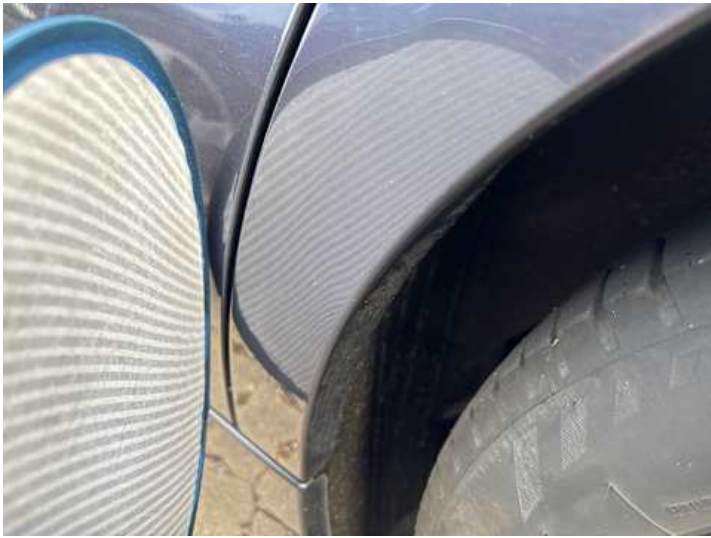
Seitenteil hinten links (Kratzer, Delle, Lackschaden)

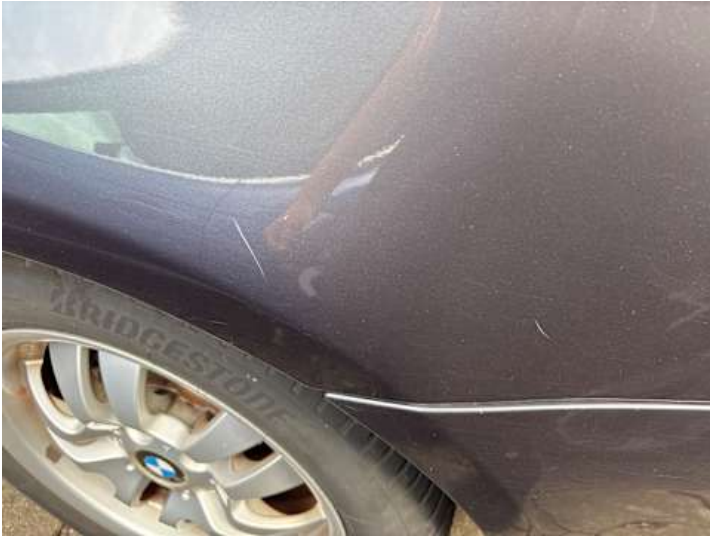
Seitenteil hinten links (Kratzer, Delle, Lackschaden)

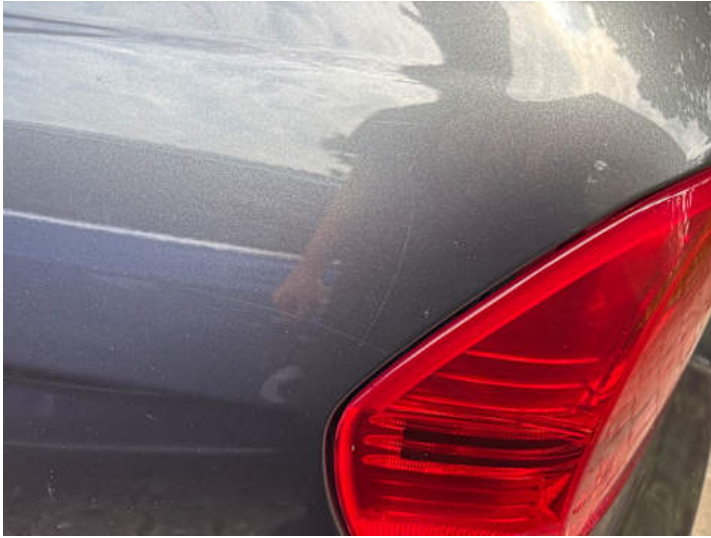
Seitenteil hinten links (Kratzer, Delle, Lackschaden)

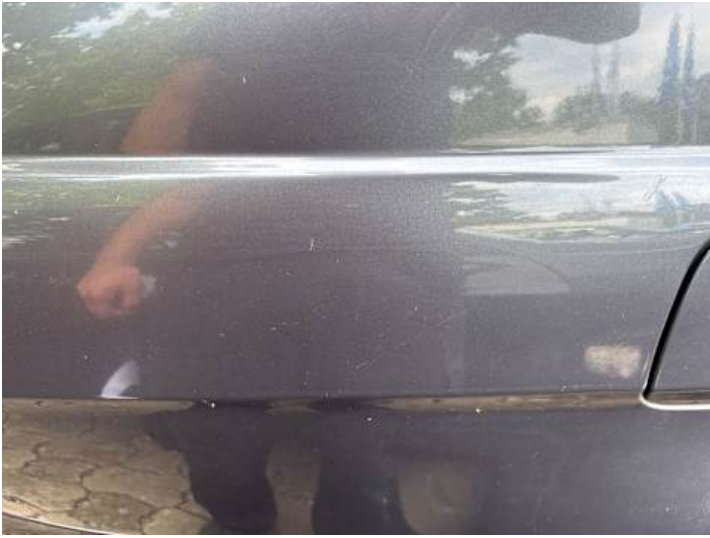
| Fahrzeugteil | Lackschichtdicke (in µm) | | Fahrzeugteil | Lackschichtdicke (in µm) | |
|---|---|---|---|---|---|
| Seitenteil hinten links | 215 | | Seitenteil hinten rechts | 1999 | |

Seitenteil hinten rechts (Lackschaden, Kratzer)

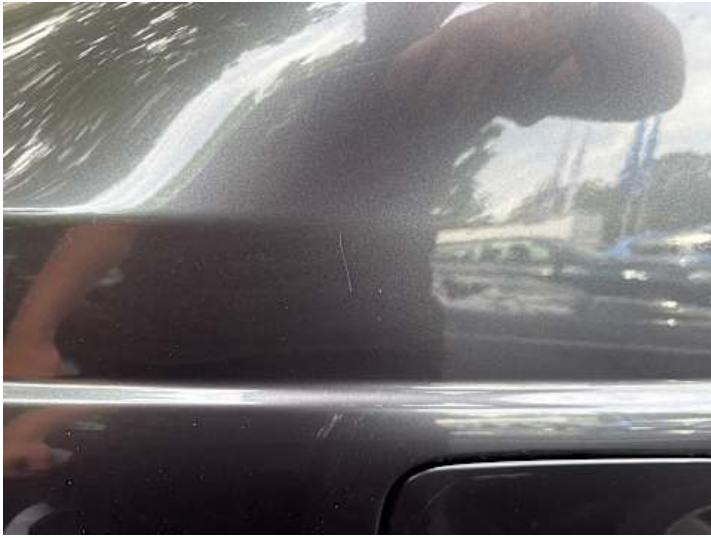
Seitenteil hinten rechts (Lackschaden, Kratzer)

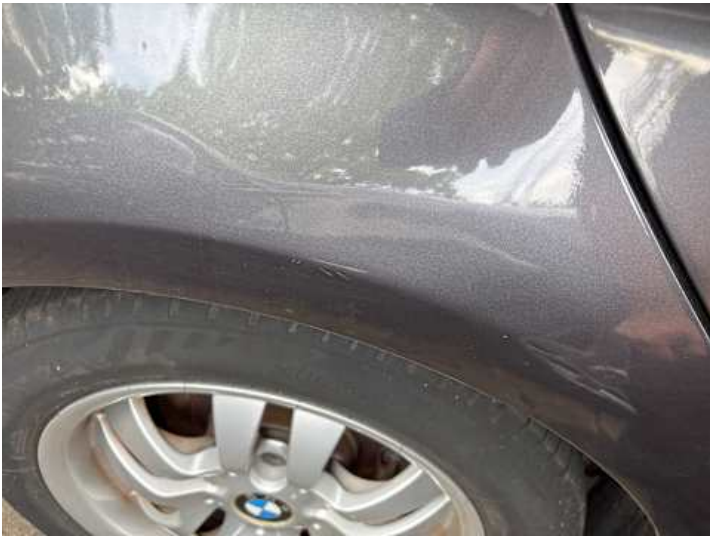
Seitenteil hinten rechts (Lackschaden, Kratzer)

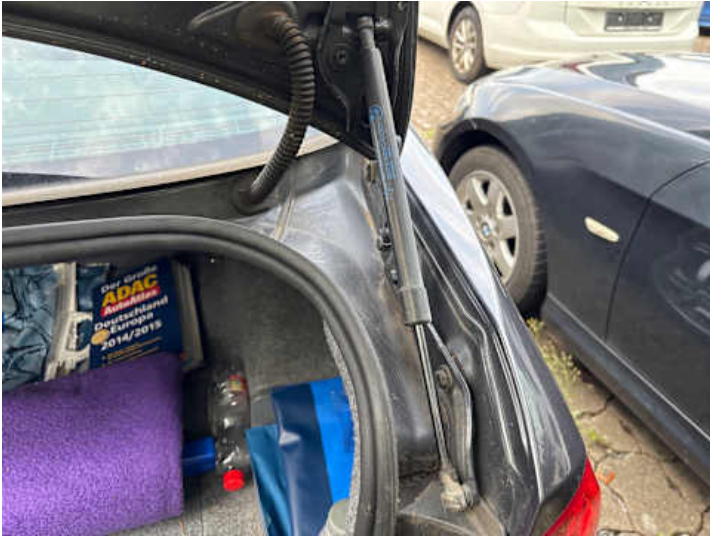
Heckklappe (Kratzer, Anderer Schaden): Dämpfer defekt

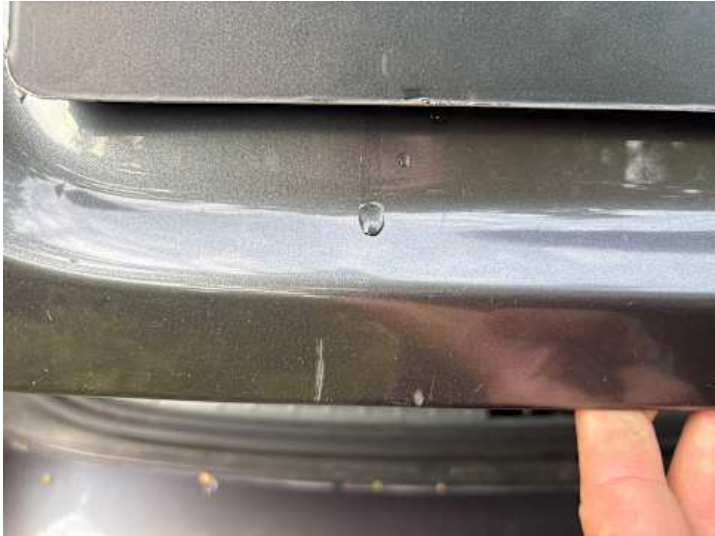
Heckklappe (Kratzer, Anderer Schaden): Dämpfer defekt

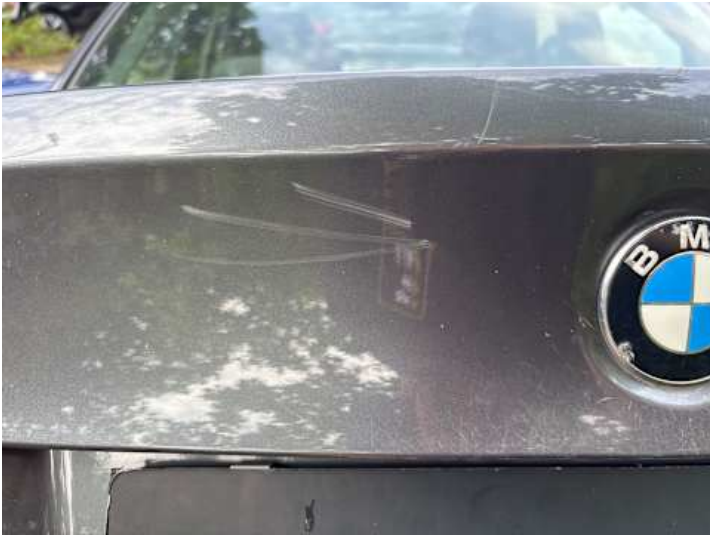
Heckklappe (Kratzer, Anderer Schaden): Dämpfer defekt

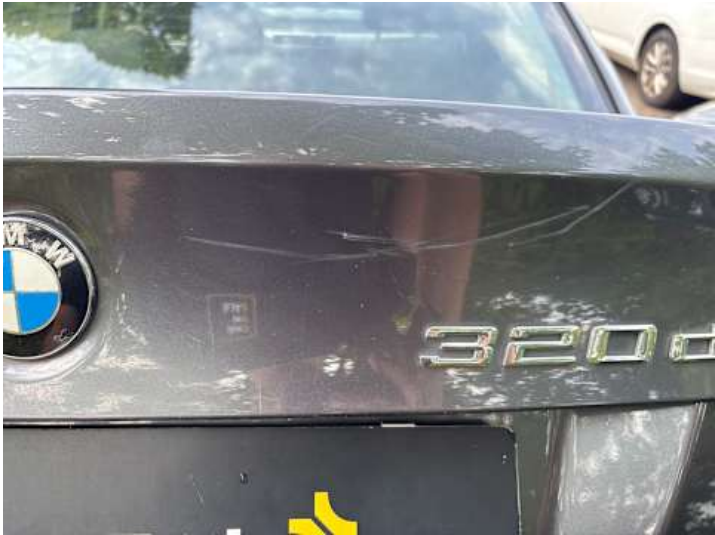
Heckklappe (Kratzer, Anderer Schaden): Dämpfer defekt

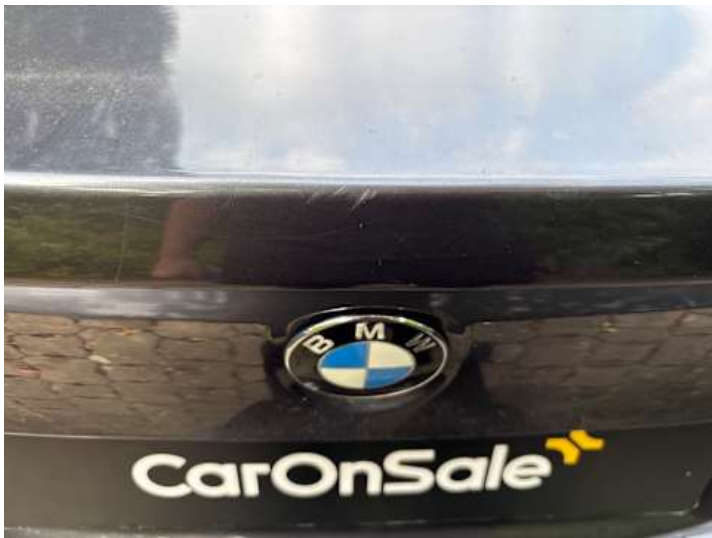
Heckklappe (Kratzer, Anderer Schaden): Dämpfer defekt

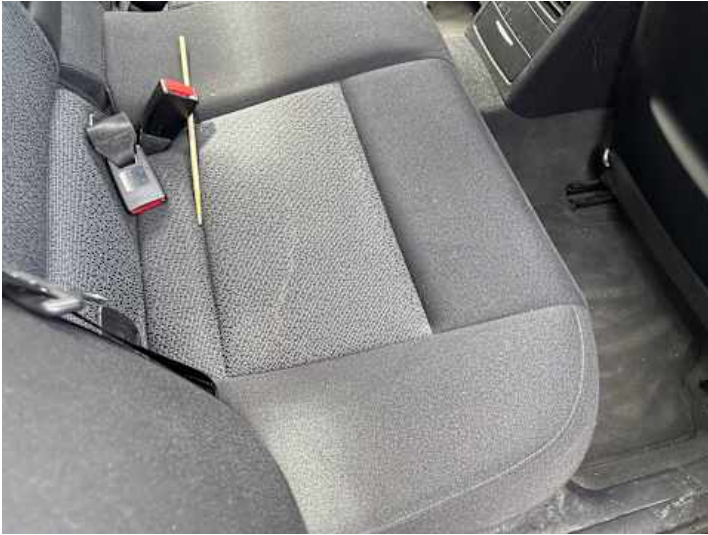
Innenraum (Verschmutzung)

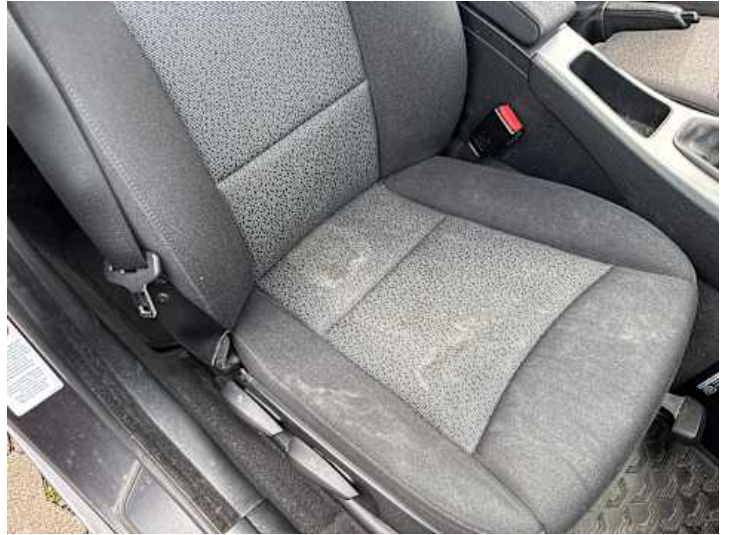
Innenraum (Verschmutzung)

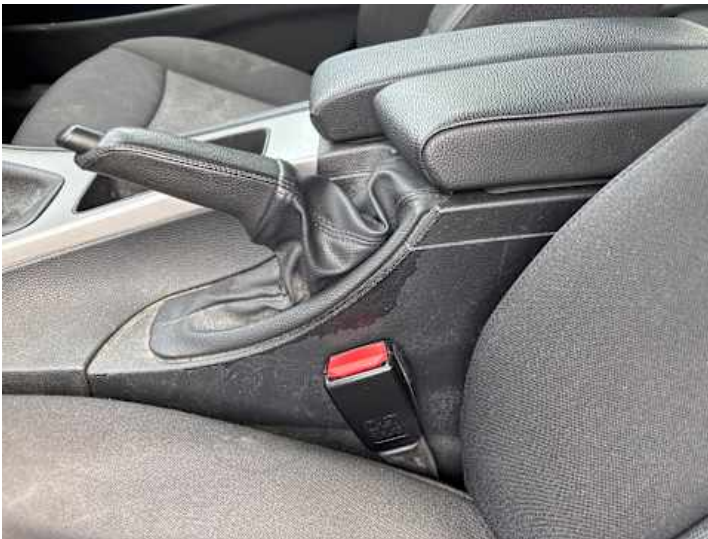
Innenraum (Diverse Schäden)

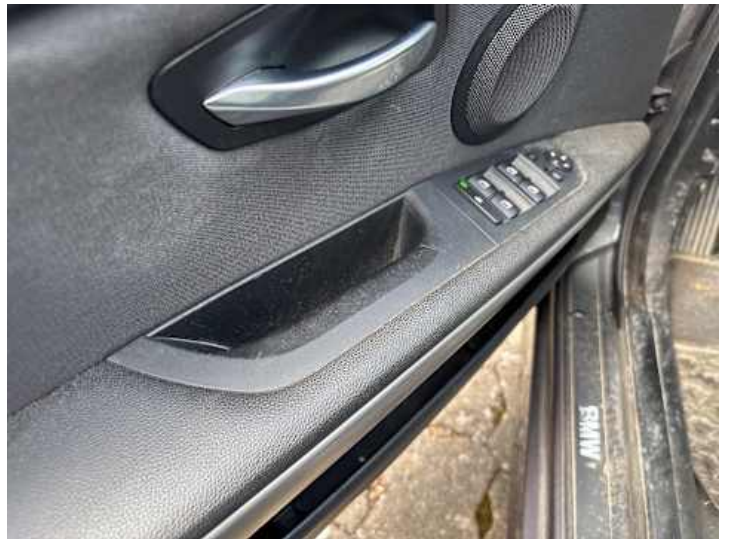
Innenraum (Diverse Schäden)

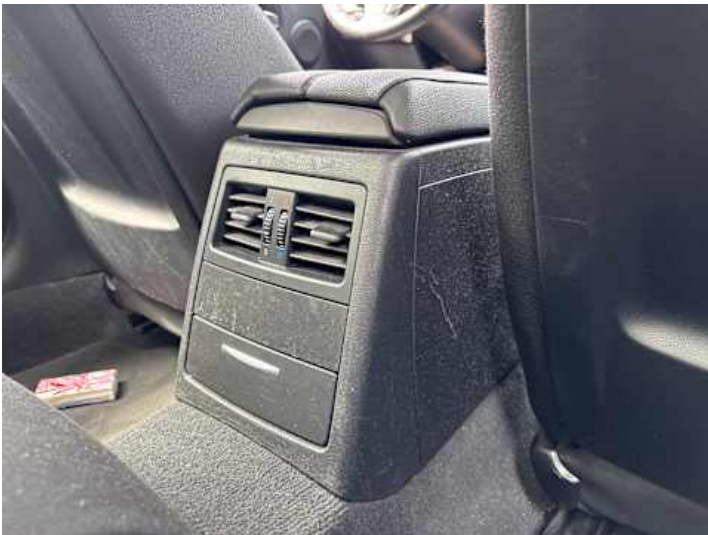
Innenraum (Diverse Schäden)

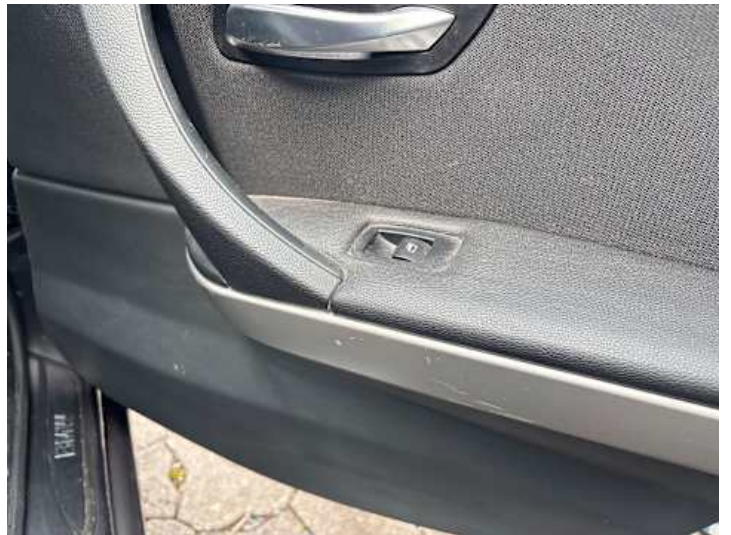
Innenraum (Diverse Schäden)

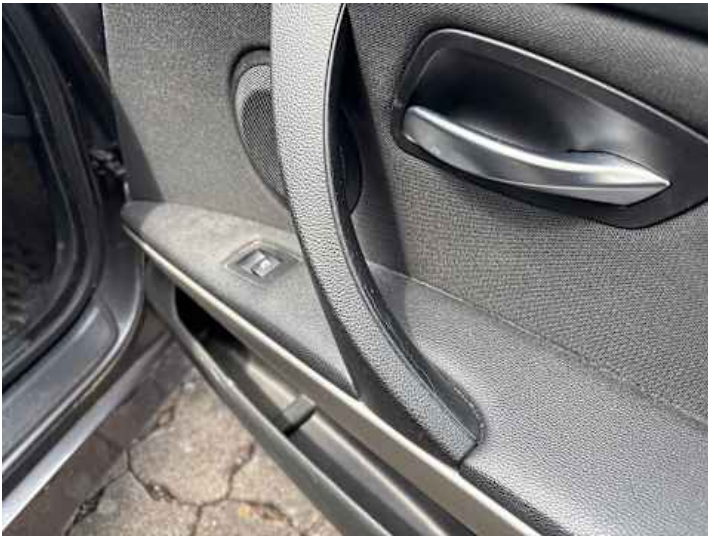
Innenraum (Diverse Schäden)

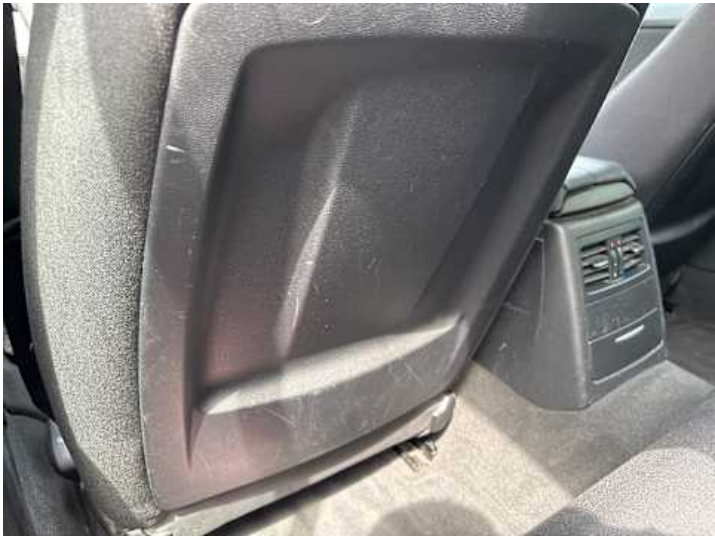
Innenraum (Kratzer)

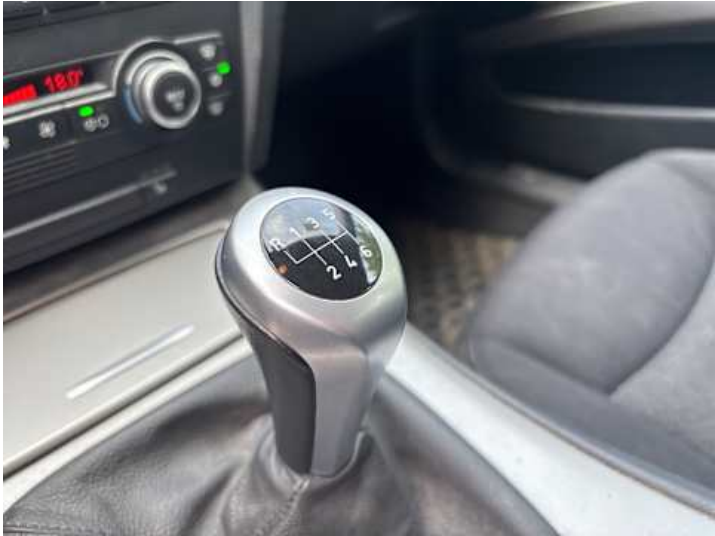
Innenraum (Verschleiß)

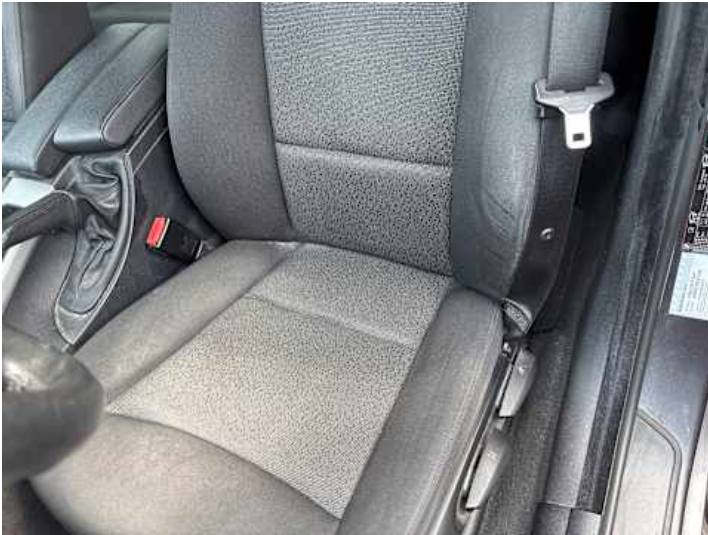
Innenraum (Verschleiß)

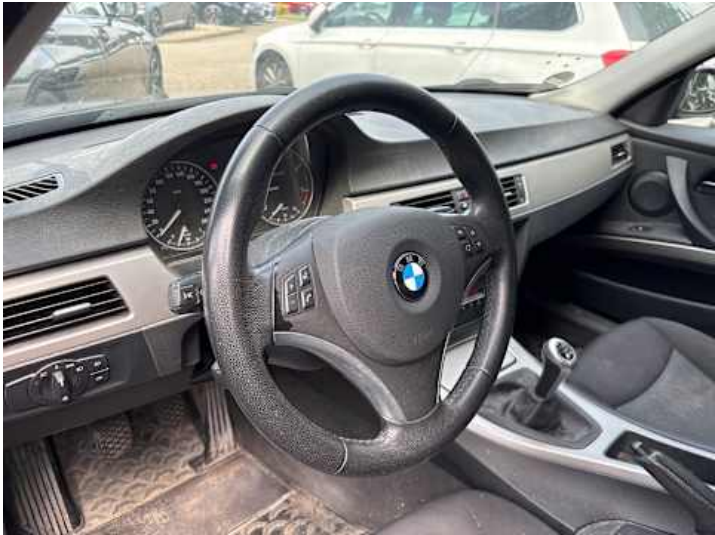
Innenraum (Verschleiß)
