## Chevrolet Matiz SE

EZ 03/2008 | Kleinwagen | Benzin | Schaltgetriebe | 125.671km

Fahrzeug aufgenommen am: 27.07.2026

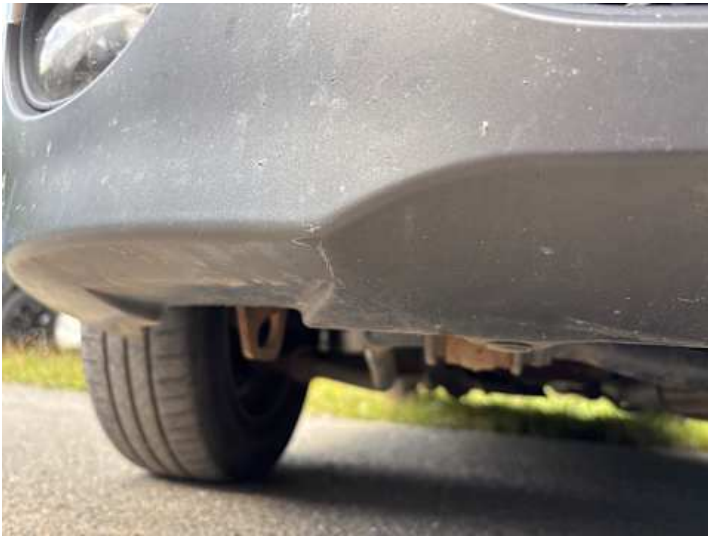
Stoßstange vorne (Kratzer)

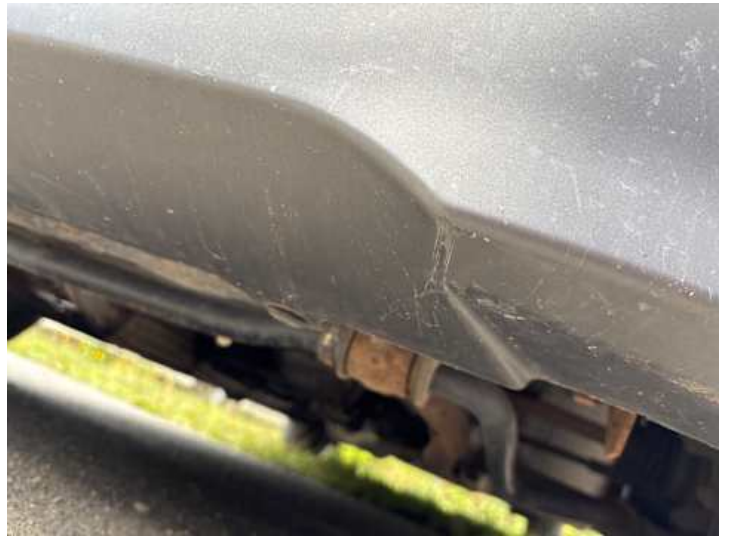
Stoßstange vorne (Kratzer)

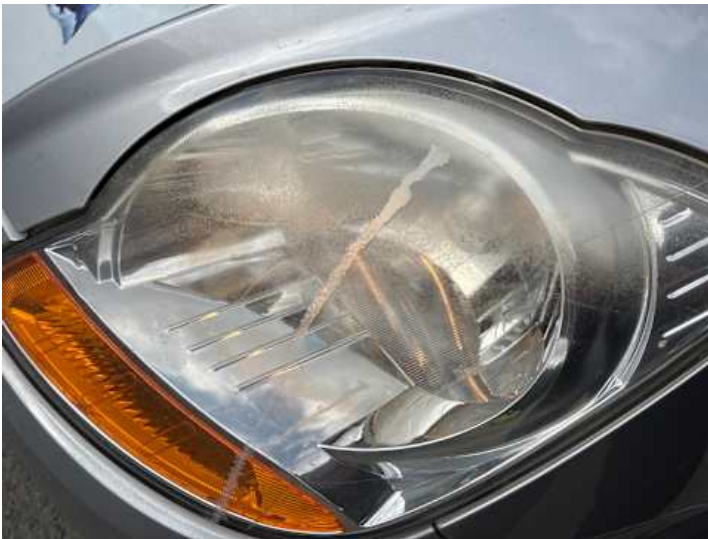
Scheinwerfer (links) (Blind, Anderer Schaden): Klarlack löst sich

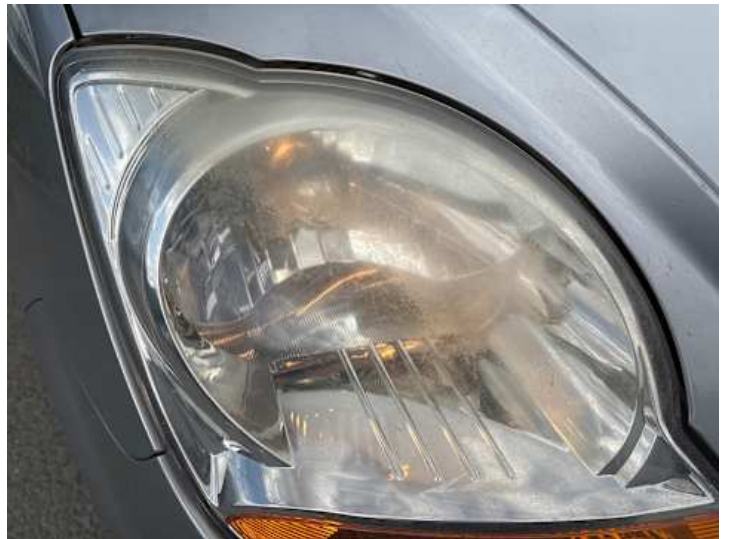
Scheinwerfer (rechts) (Blind, Anderer Schaden): Klarlack löst sich

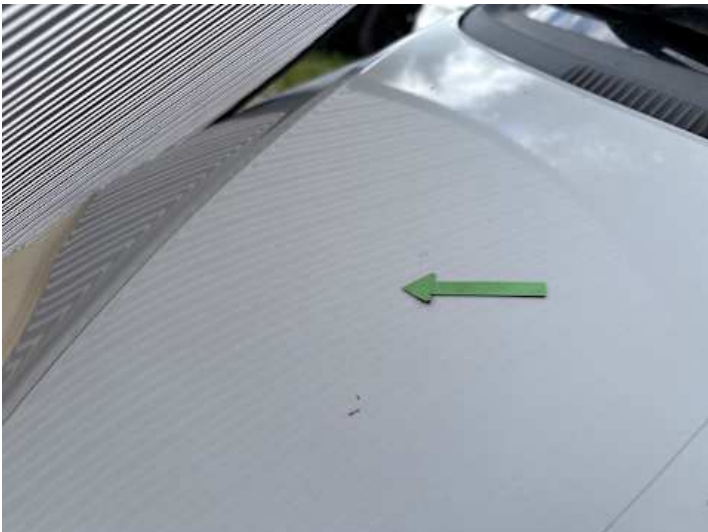
Motorhaube (Delle)

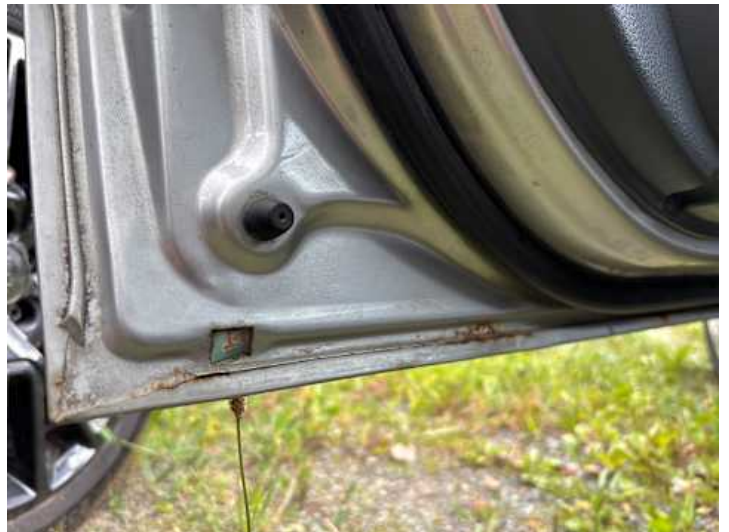
Fahrtür (Rost)

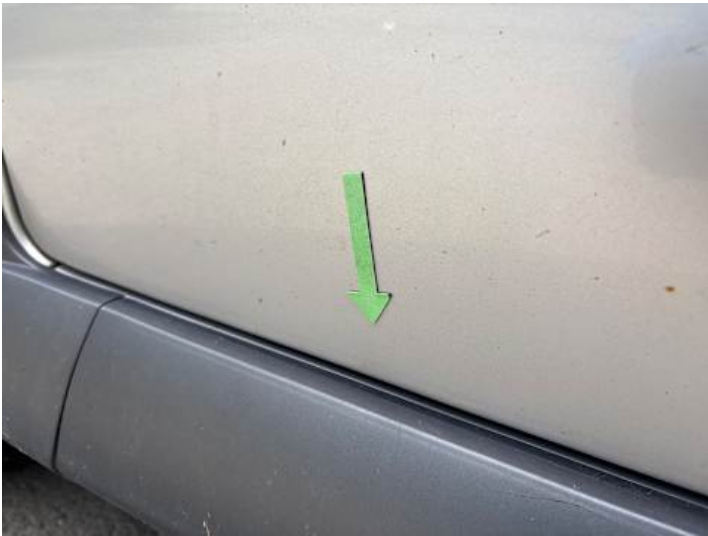
Fahrtür (Rost)

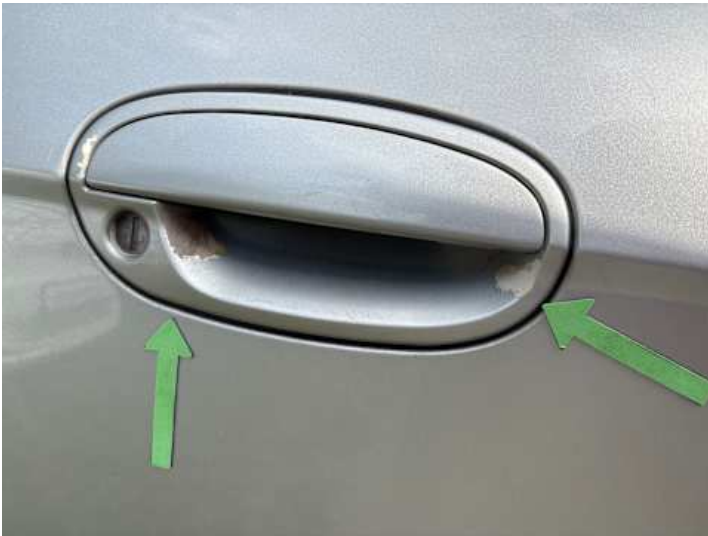
Beifahrtür (Lackschaden)

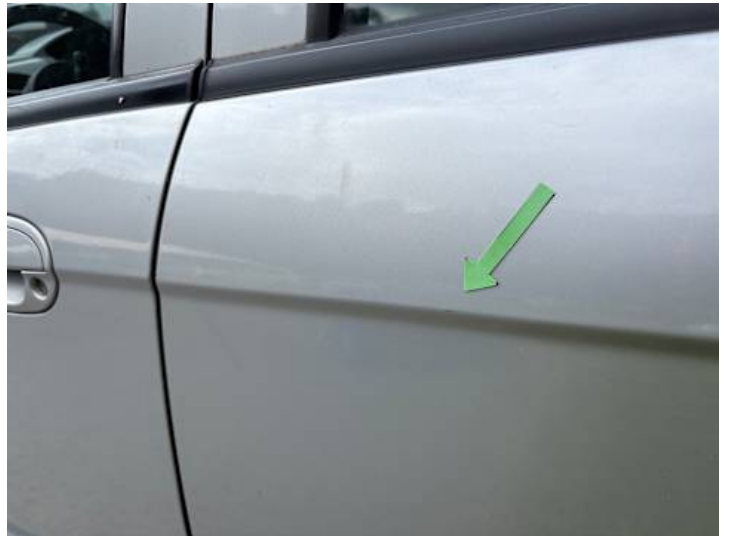
Türe hinten links (Lackschaden)

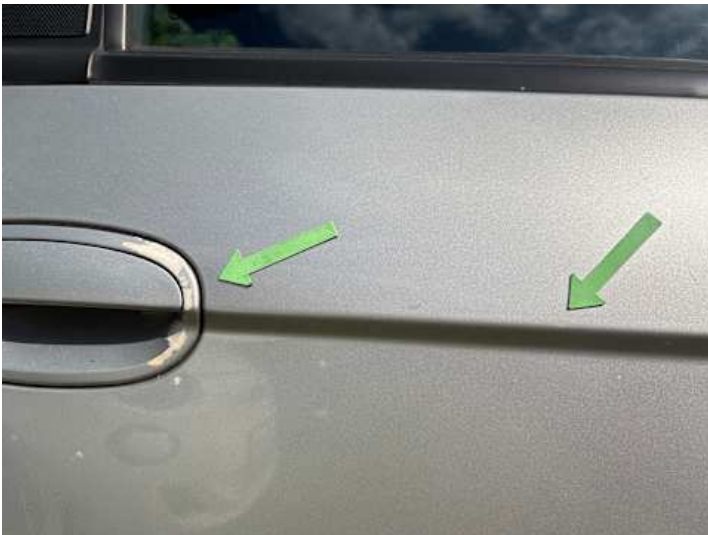
Türe hinten rechts (Lackschaden)

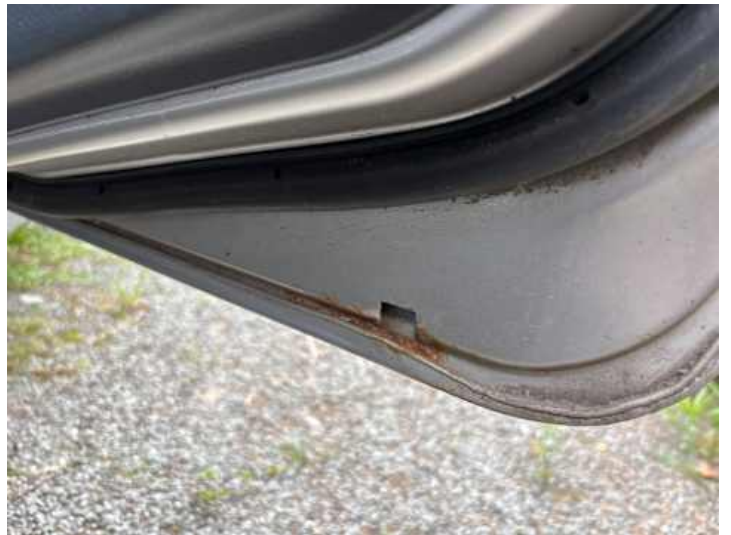
Türe hinten rechts (Rost)

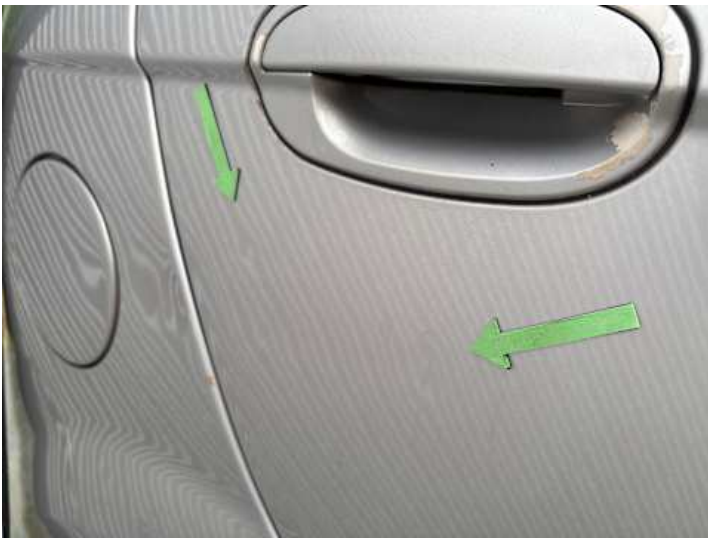
Türe hinten rechts (Delle)

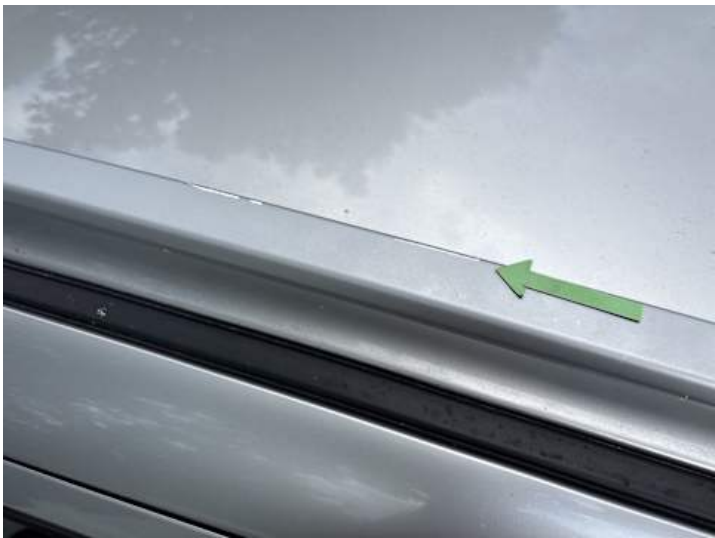
Dach (Lackschaden)

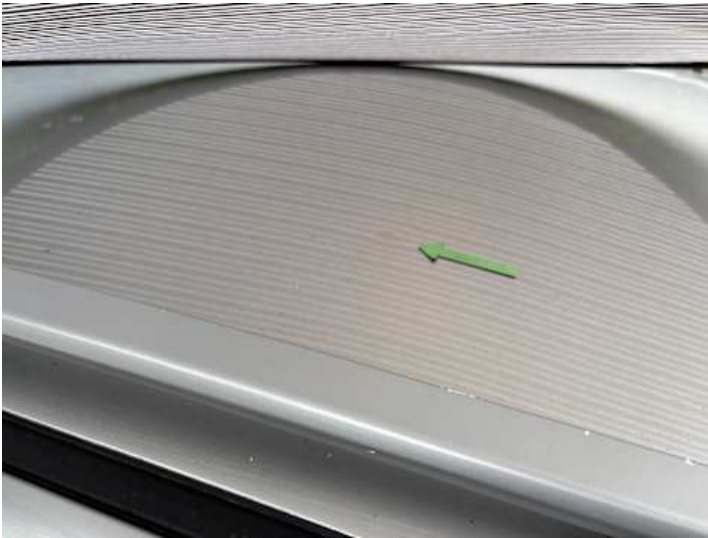
Dach (Delle)

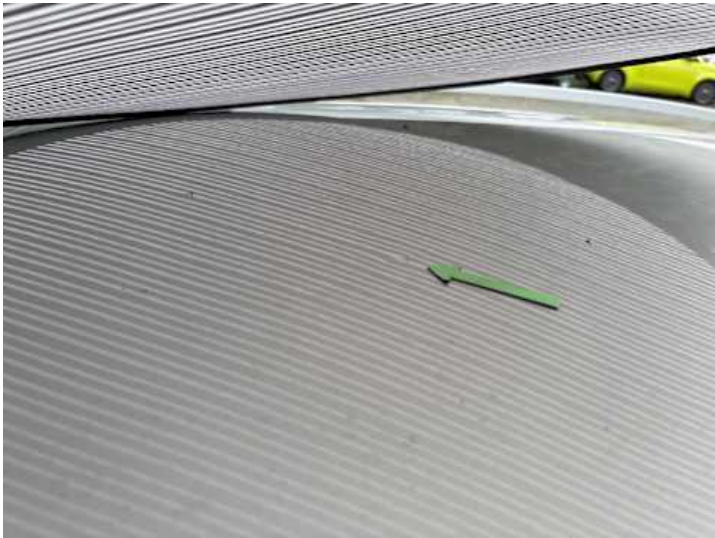
Dach (Delle)

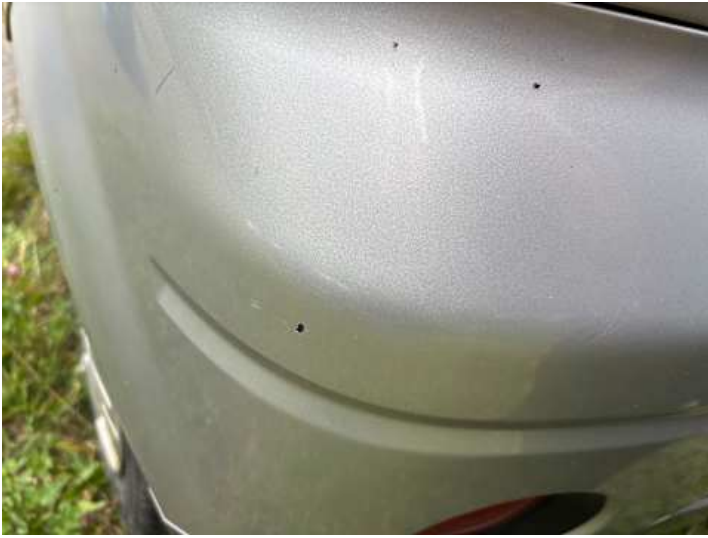
Stoßstange hinten (Lackschaden)

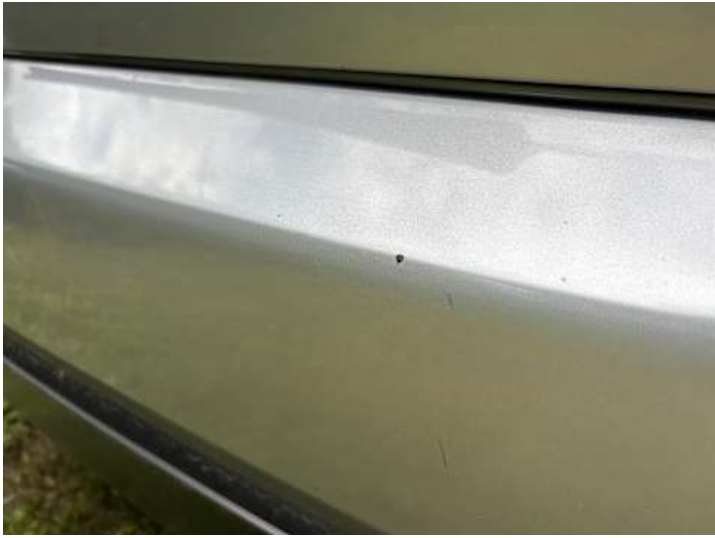
Stoßstange hinten (Lackschaden)

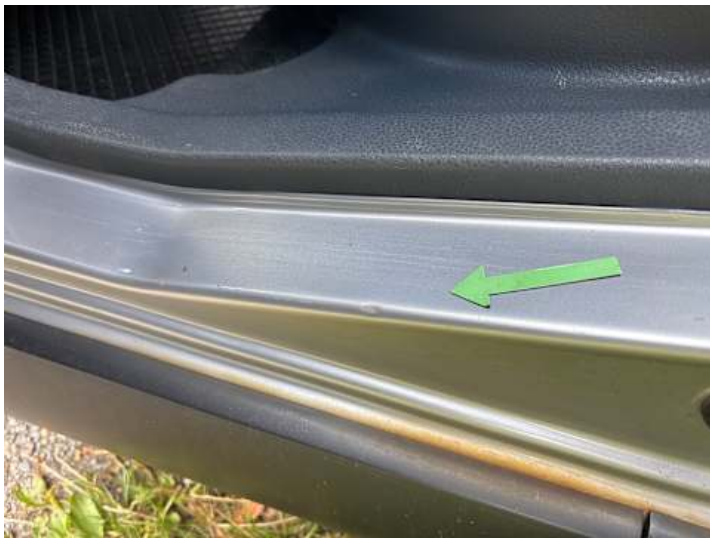
Schweller links (Kratzer, Lackschaden)

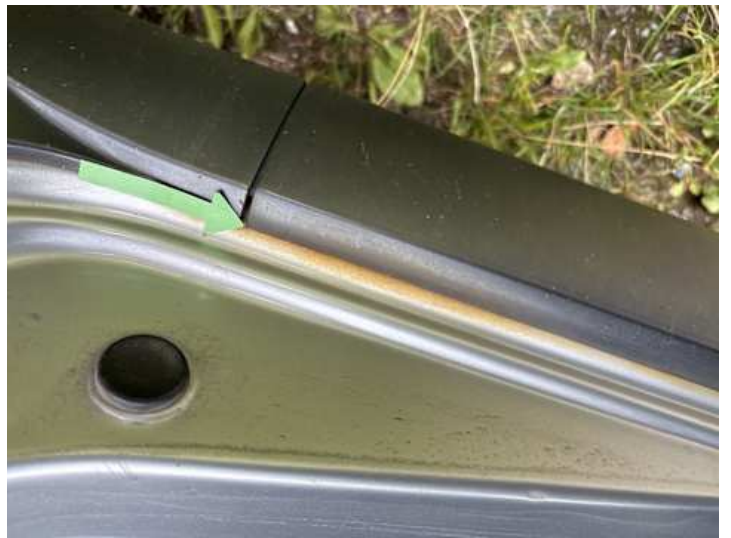
Schweller links (Rost)

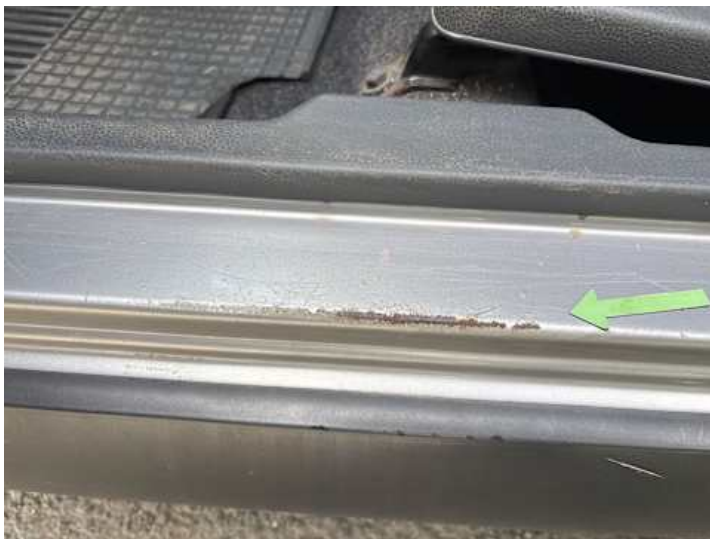
Schweller links (Rost, Lackschaden)

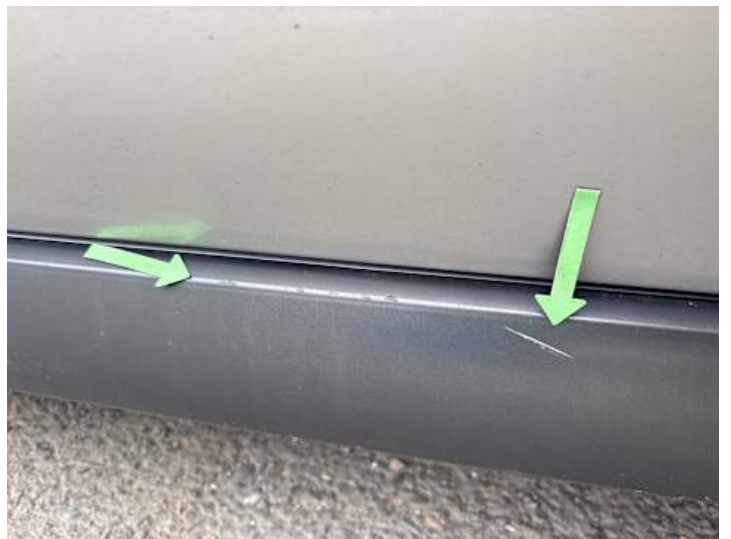
Schweller links (Kratzer)

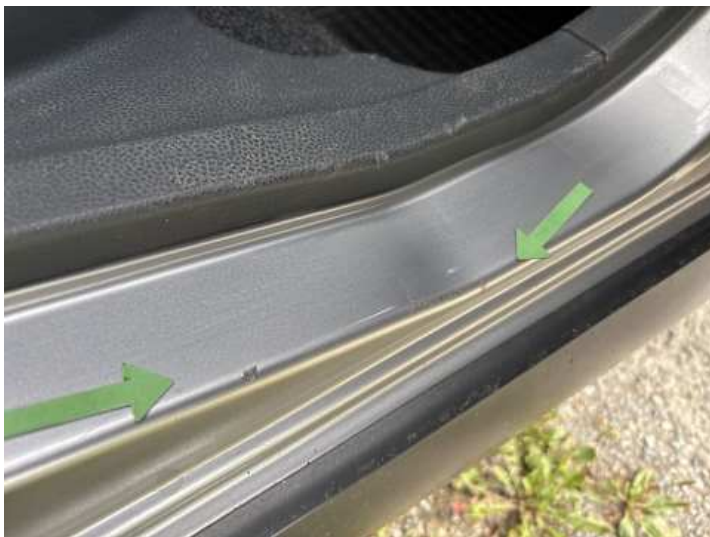
Schweller rechts (Lackschaden, Kratzer)

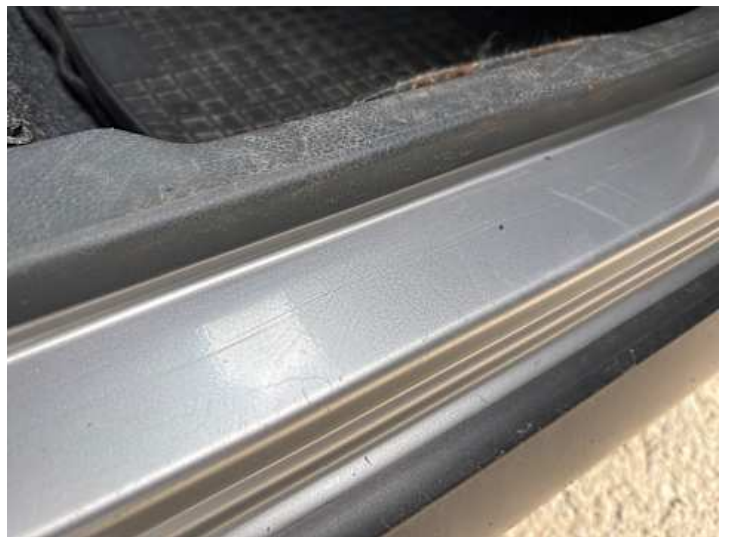
Schweller rechts (Kratzer, Rost)

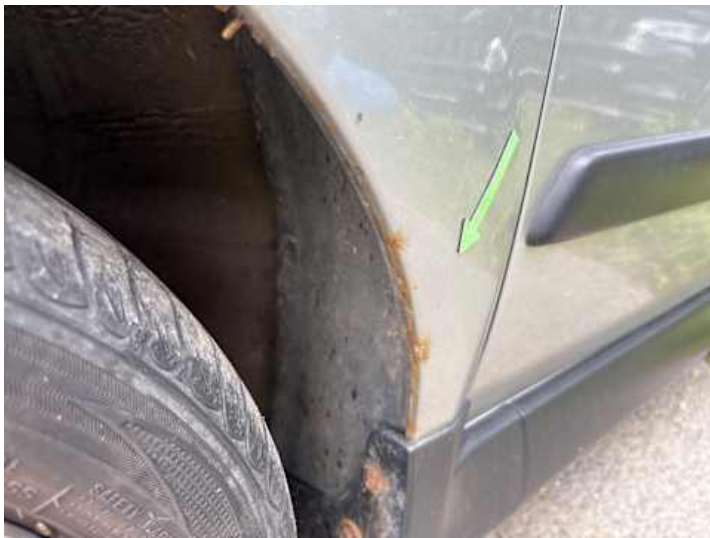
Kotflügel vorne links (Rost)

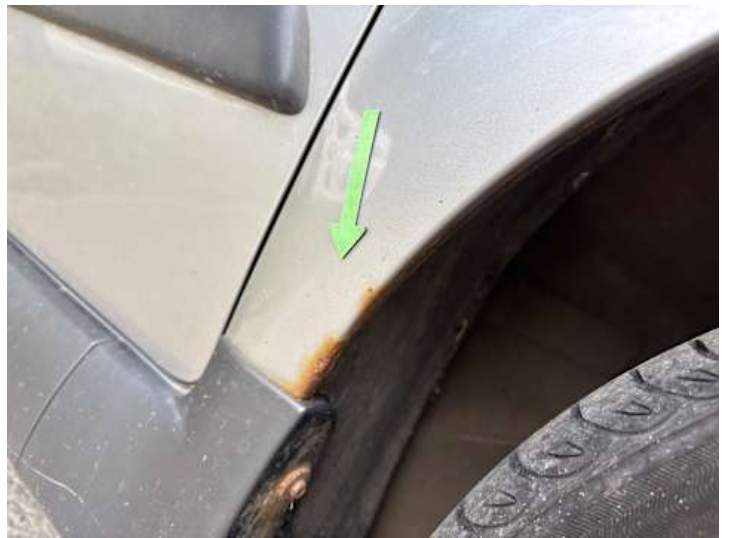
Kotflügel vorne rechts (Rost)

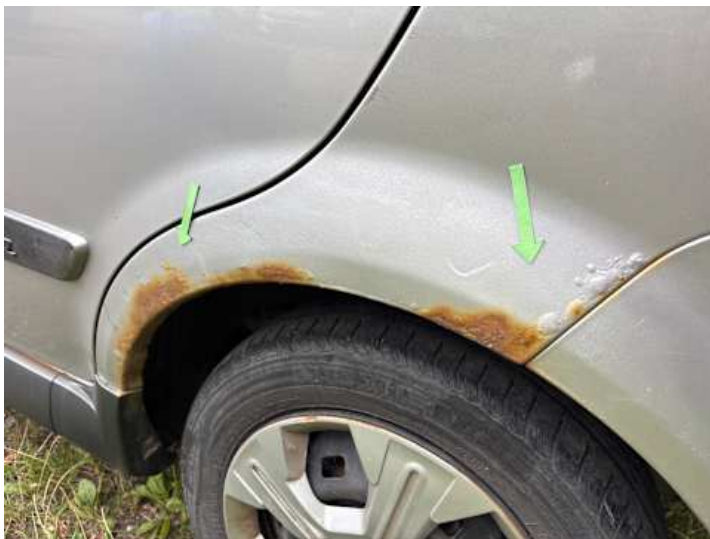
| Fahrzeugteil | Lackschichtdicke (in µm) | Fahrzeugteil | Lackschichtdicke (in µm) |
|---|---|---|---|
| Seitenteil hinten links | 290 | Seitenteil hinten rechts | 110 |

Seitenteil hinten links (Rost, Unsachgemäß instand gesetzt)

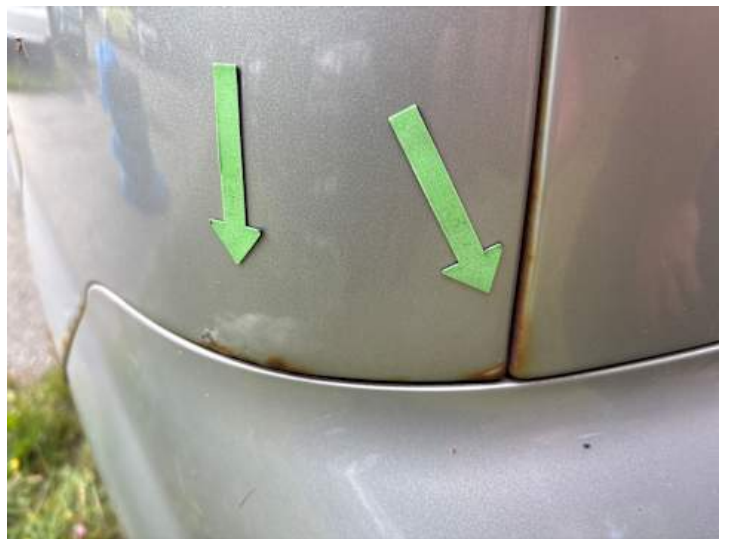
Seitenteil hinten links (Rost, Unsachgemäß instand gesetzt)

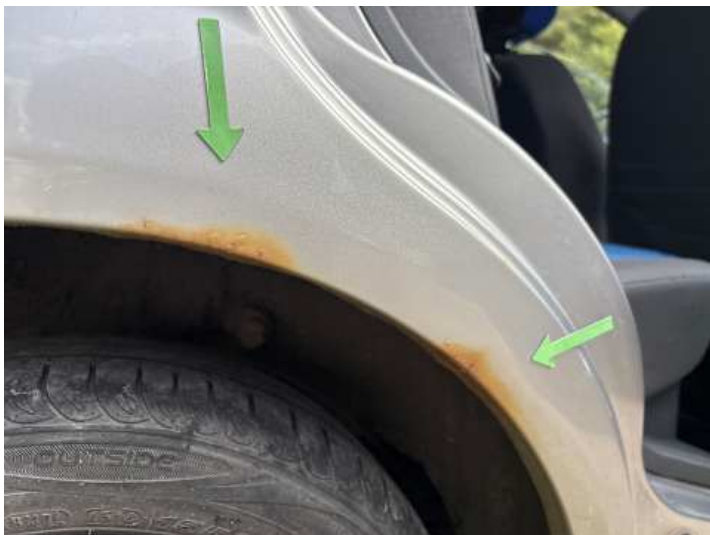
Seitenteil hinten rechts (Rost)

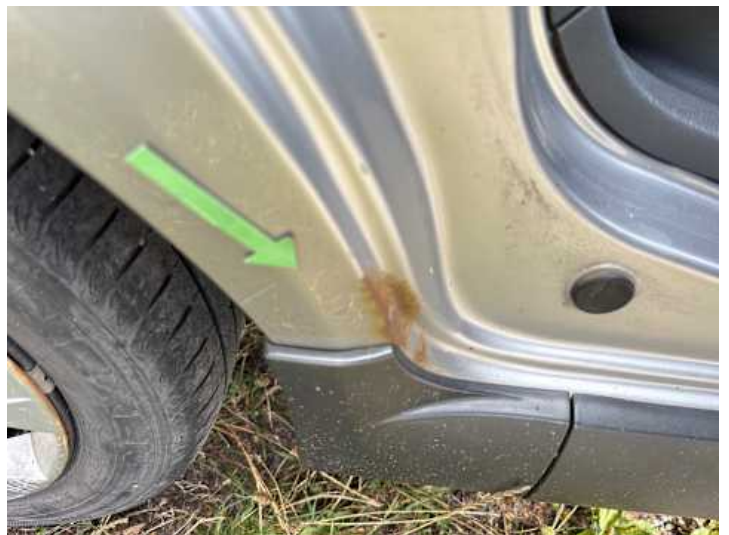
Seitenteil hinten rechts (Rost)

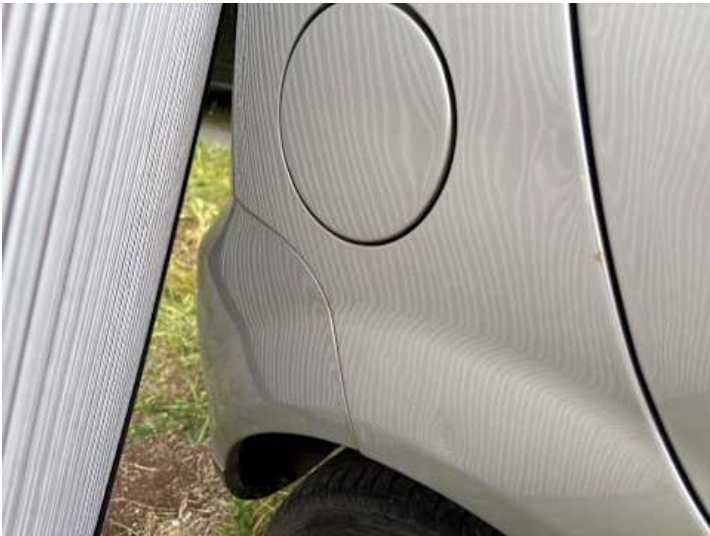
Seitenteil hinten rechts (Delle, Verformung)

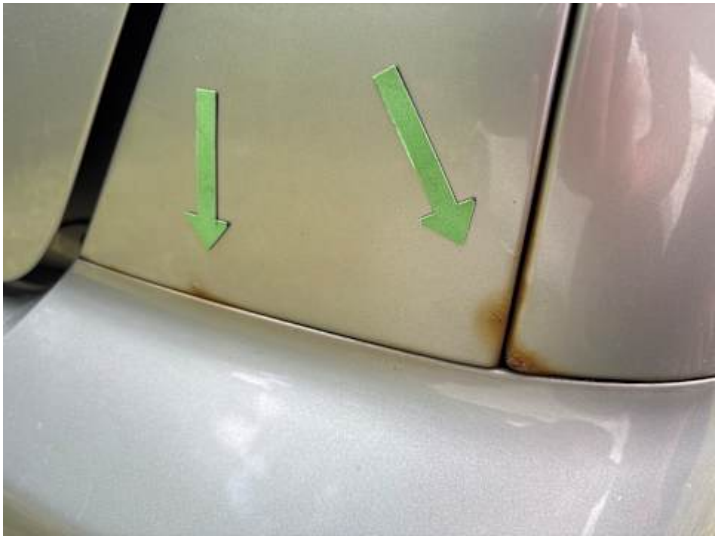
Seitenteil hinten rechts (Rost)

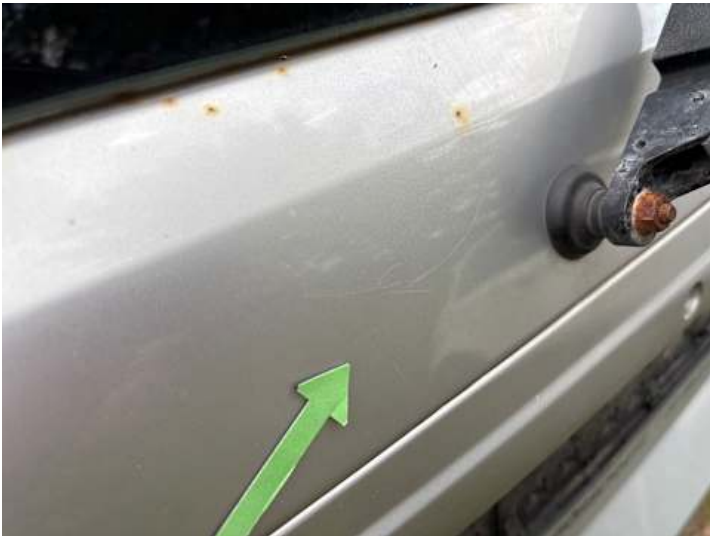
Heckklappe (Kratzer)

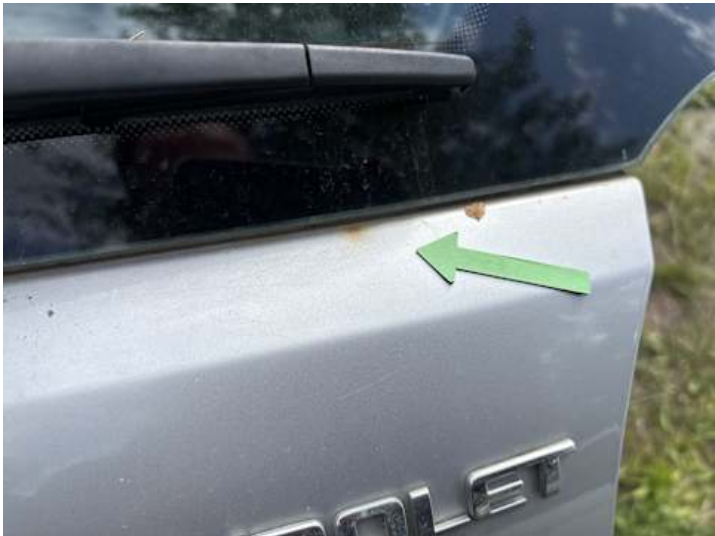
Heckklappe (Rost)

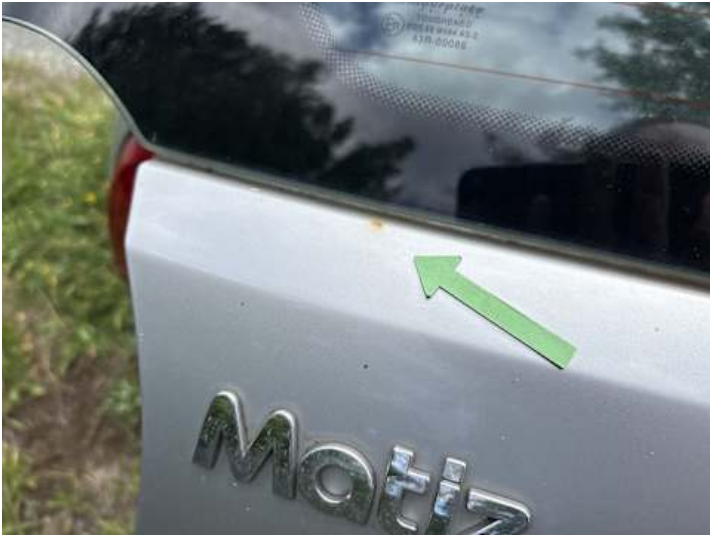
Heckklappe (Rost)

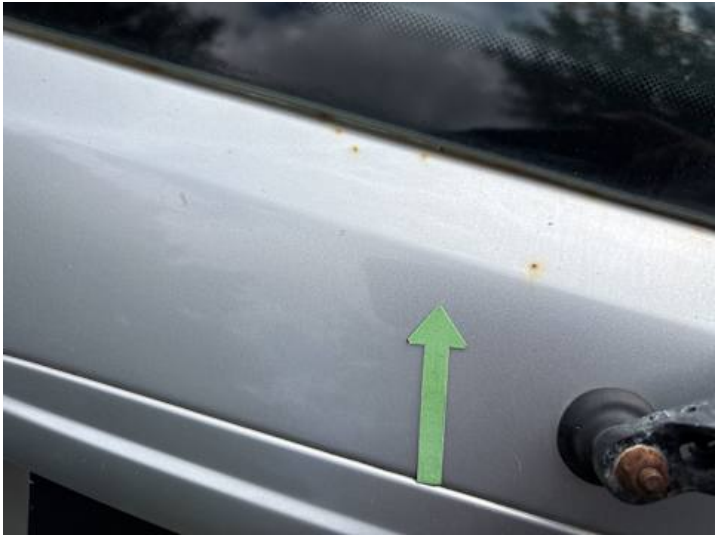
Heckklappe (Rost)

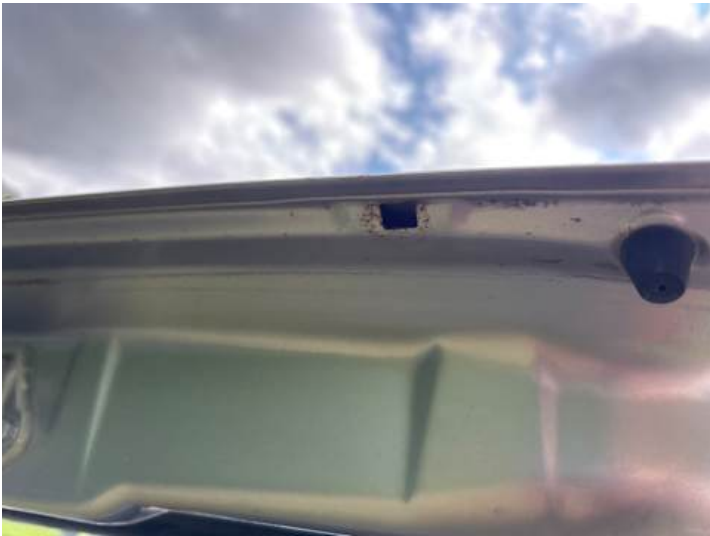
Heckklappe (Rost)

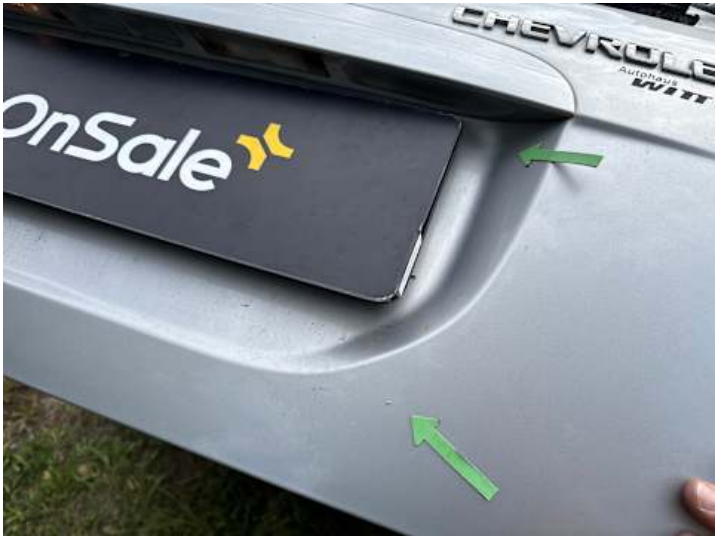
Heckklappe (Rost)

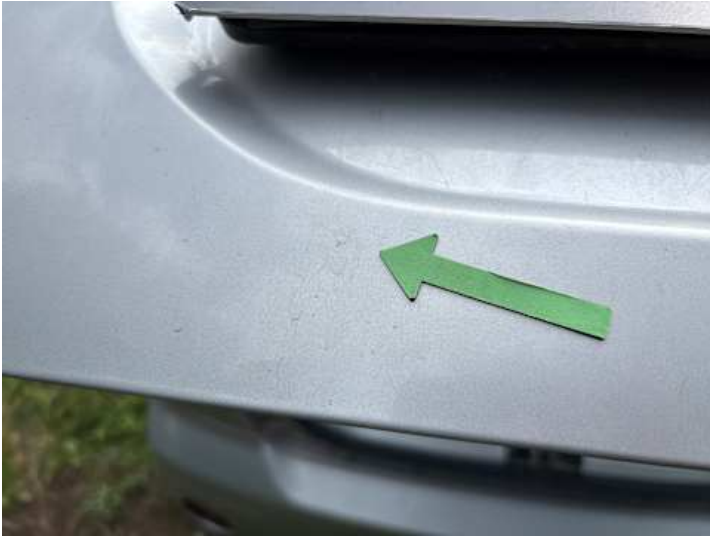
Heckklappe (Rost)

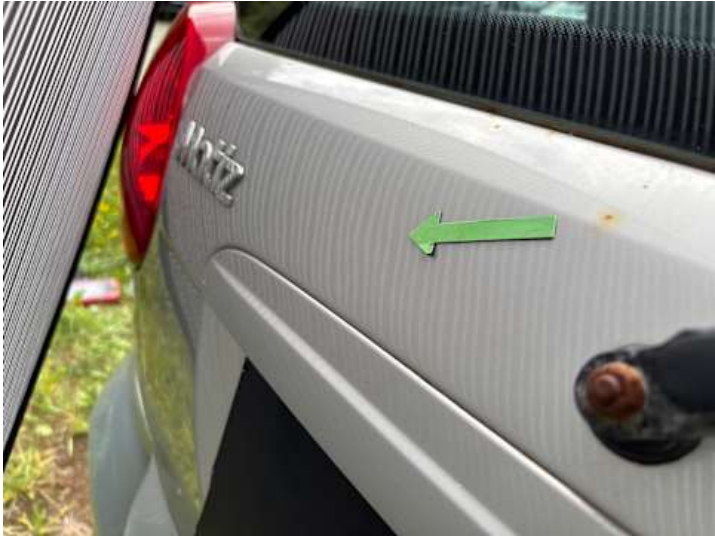
Heckklappe (Delle)

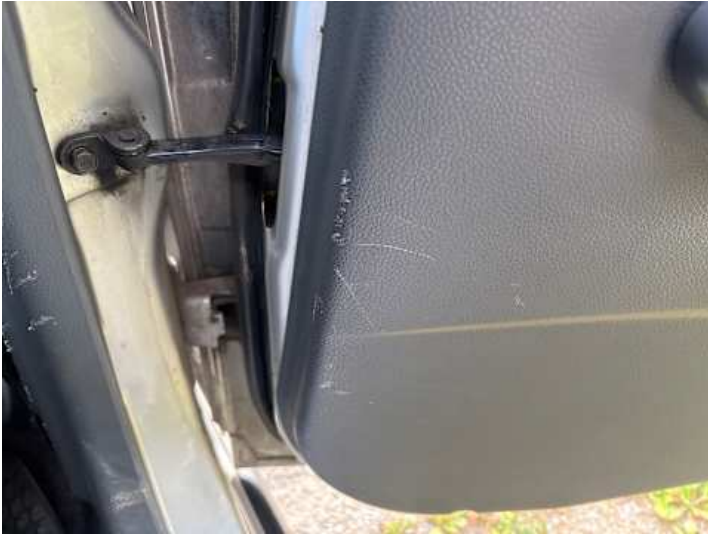
Innenraum (Kratzer)

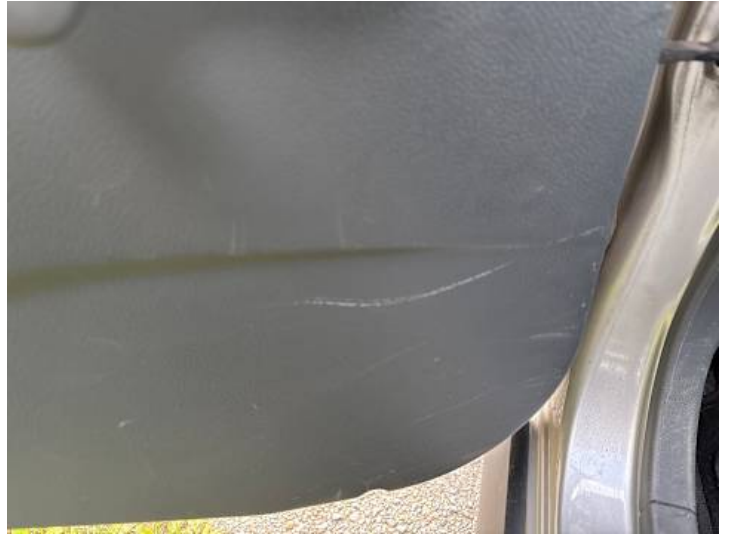
Innenraum (Kratzer)

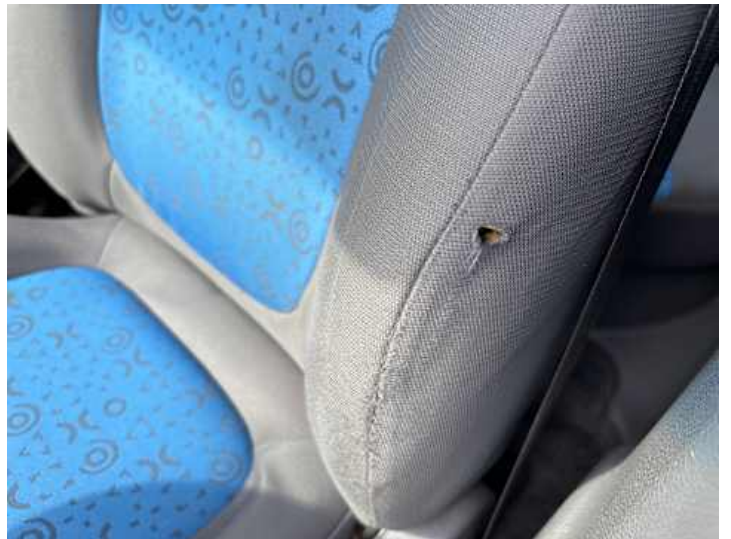
Innenraum (Riss/Bruch)

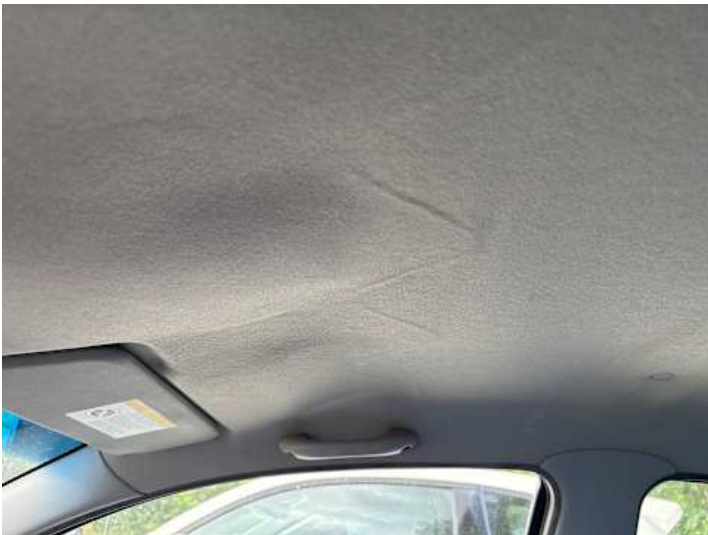
Innenraum (Verschleiß)

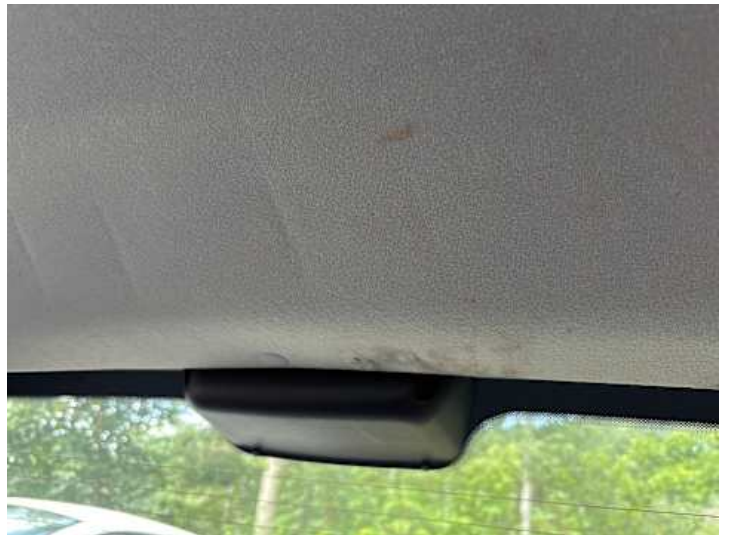
Innenraum (Verschmutzung)

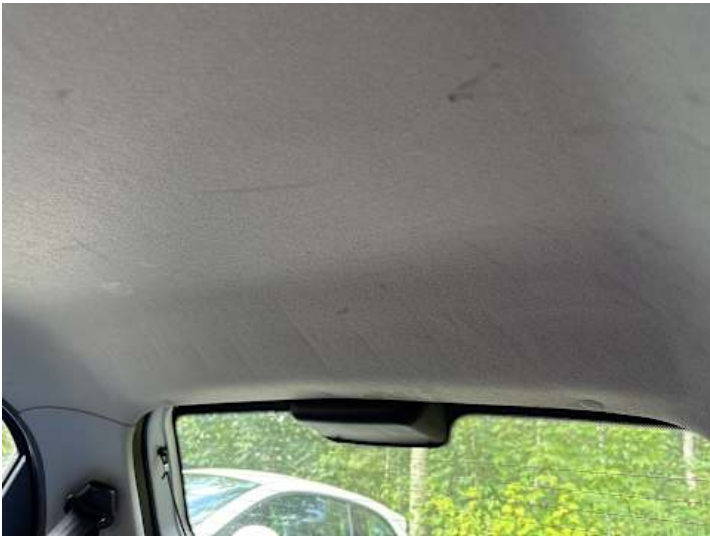
Innenraum (Verschmutzung)

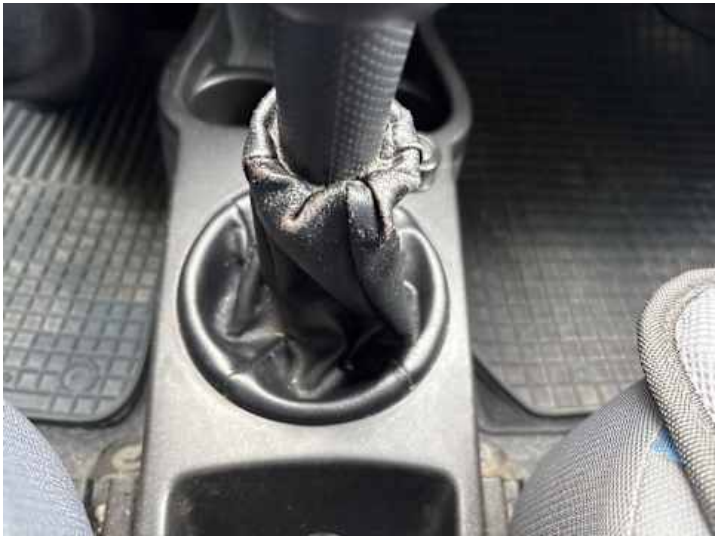
Innenraum (Verschleiß)

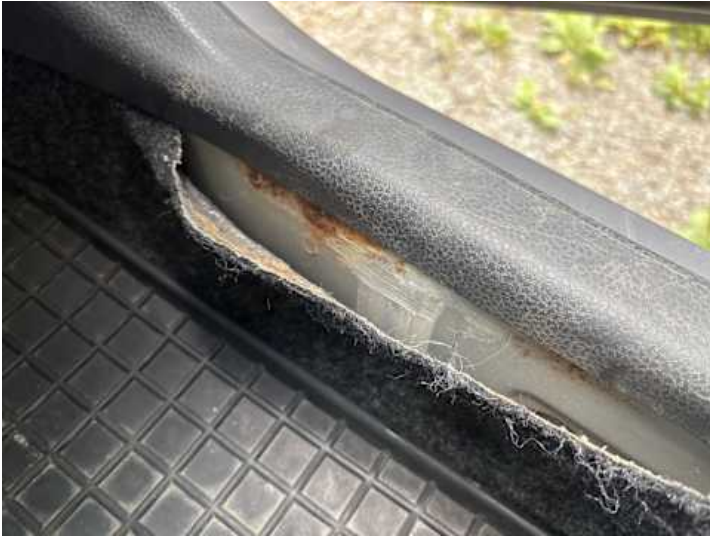
Innenraum (Anderer Schaden): Korrosion/Riss
