Zustandsbeschreibung (Marktplatz)

| | Audi | | | A8 55 TFSI quattro | | | | 55 3.0 TFSI quattro EU6d, (EURO 6.. | | | | | | |
| | WAUZZZF82NN008266 | | | Limousine | | | | 4 | | Superbenzin | | 0588/BMK | | |

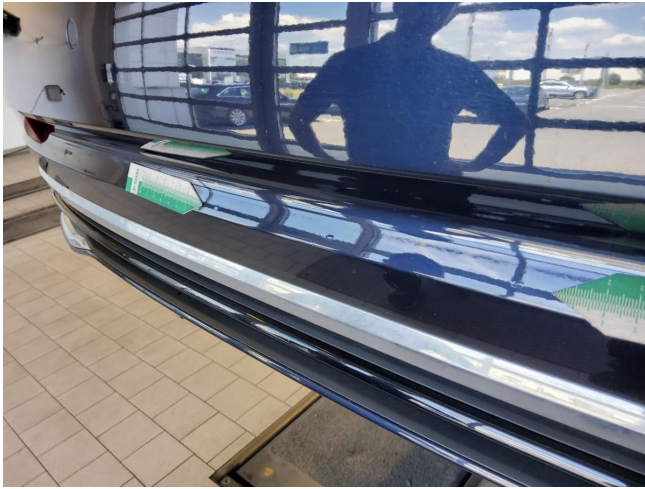
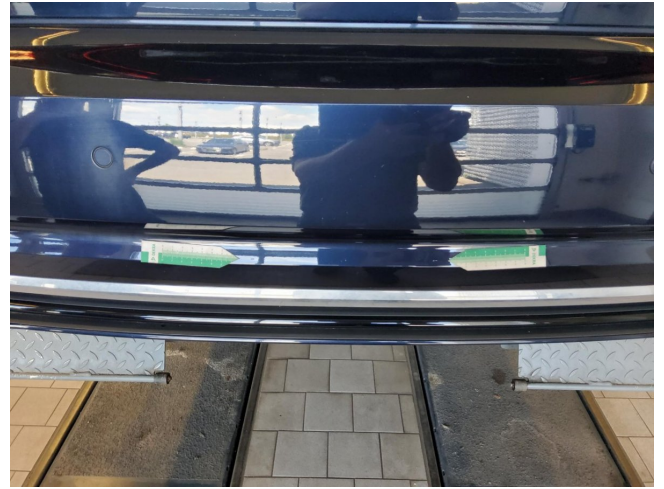
| | <p>Einstieg hinten links verkratzt</p> <p>Heckdeckel Kante, zerkratzt - Gebrauchsspur</p> <p>Motorhaube Lackierung, Umweltschaden -</p> <p>(U) Pauschalbetrag für fehlenden Nachweis, festgestellte Nachl..</p> <p>Stoßfänger hinten, eingedellt -</p> <p>Stoßfänger vorne Lackierung, zerkratzt - Gebrauchsspur</p> <p>Türen rechts Farbnebel</p> |

Stoßfänger hinten, eingedellt, smart repair (DEKRA)

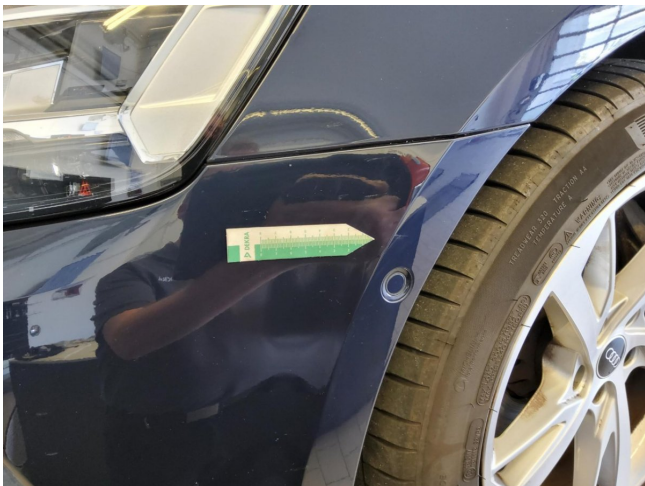
Stoßfänger vorne Lackierung, zerkratzt, Gebrauchsspur (DEKRA)

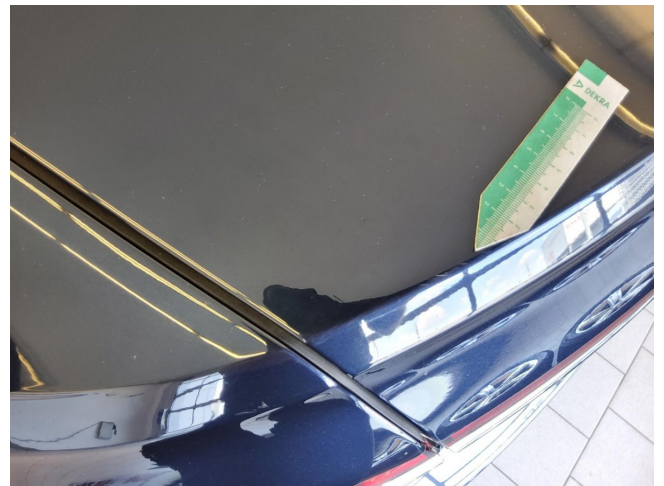
Heckdeckel Kante, zerkratzt, Gebrauchsspur (DEKRA)

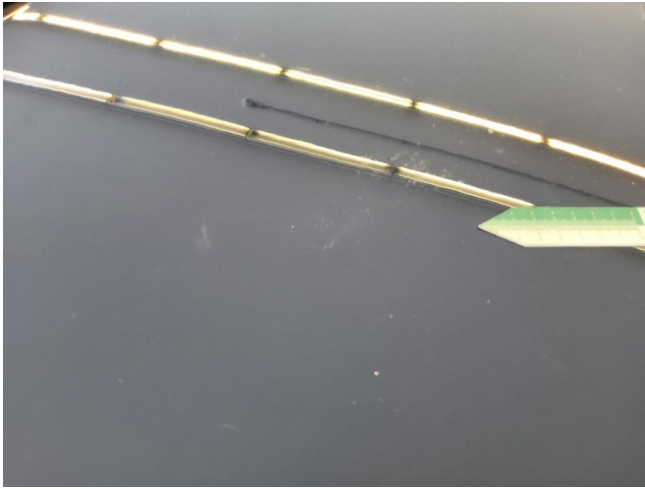
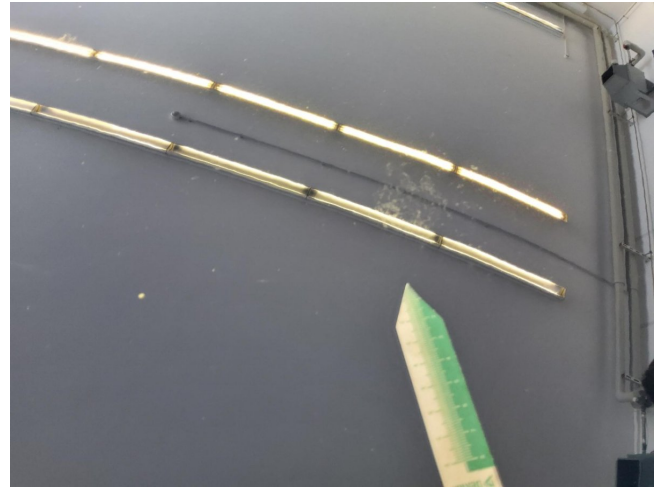
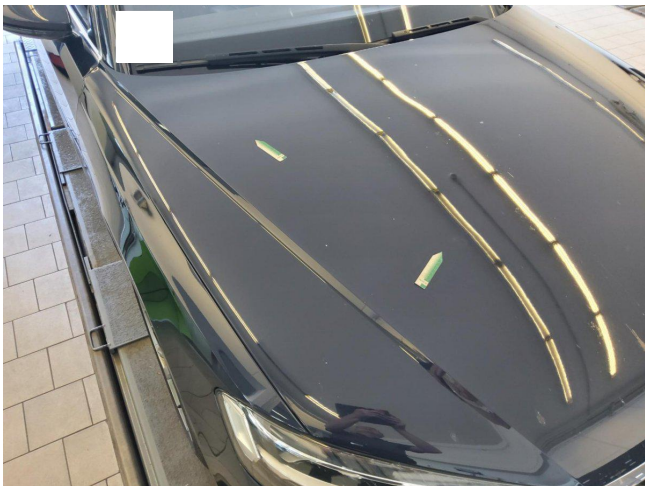
Motorhaube Lackierung, Umweltschaden, polieren (DEKRA)

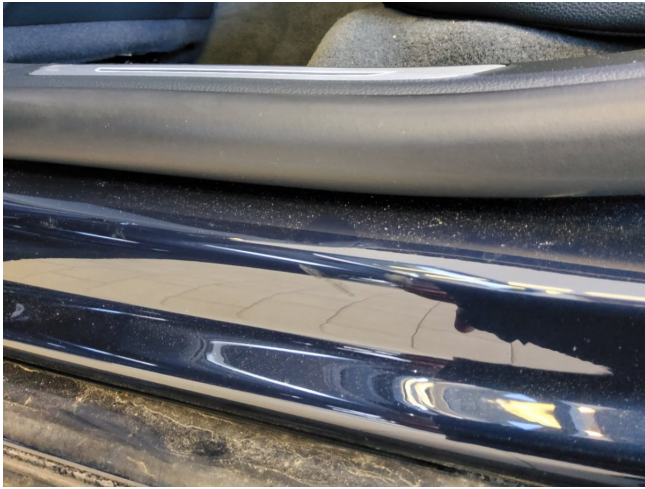
Einstieg hinten links verkratzt (DEKRA)

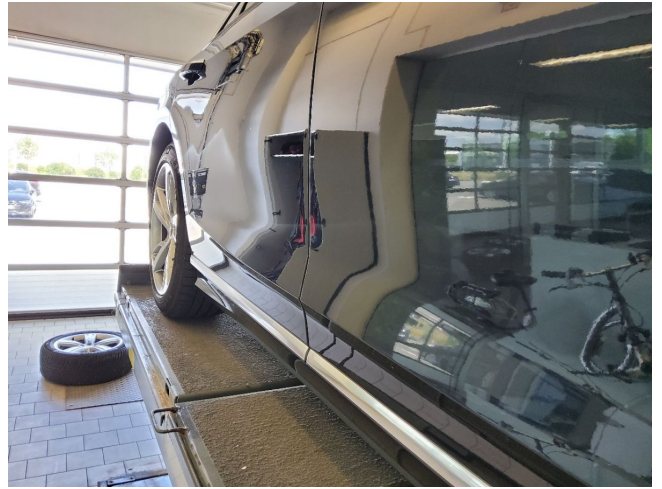
| (U) Nachlackierung -> Türen rechts: Nachlackierung | | | | | | | | | | | | | | |
| | serienmäßig | serienmäßig | serienmäßig | serienmäßig | serienmäßig | serienmäßig | serienmäßig | serienmäßig | 207 µ | 193 µ | serienmäßig | | | |

Türen rechts Farbnebel entfernen (DEKRA)
