## Citroen C4 Picasso/Spacetourer Shine

EZ 11/2016 | Van | Benzin | Schaltgetriebe | 85.134km  
Besteuerung: Differenzbesteuert (§25a UStG)  
Fahrzeugstandort: 42\*\*\*  
Fahrzeug aufgenommen am: 03.06.2026

# Hinweise zum Zustandsbericht

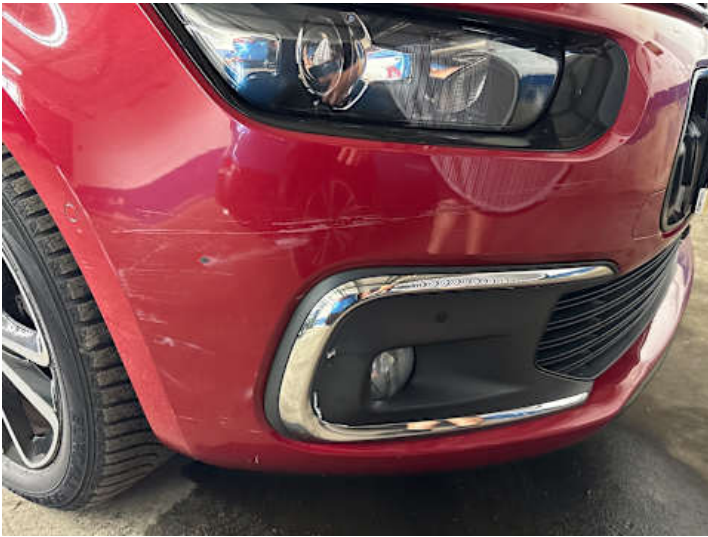
Stoßstange vorne (Kratzer, Verformung, Riss/Bruch)

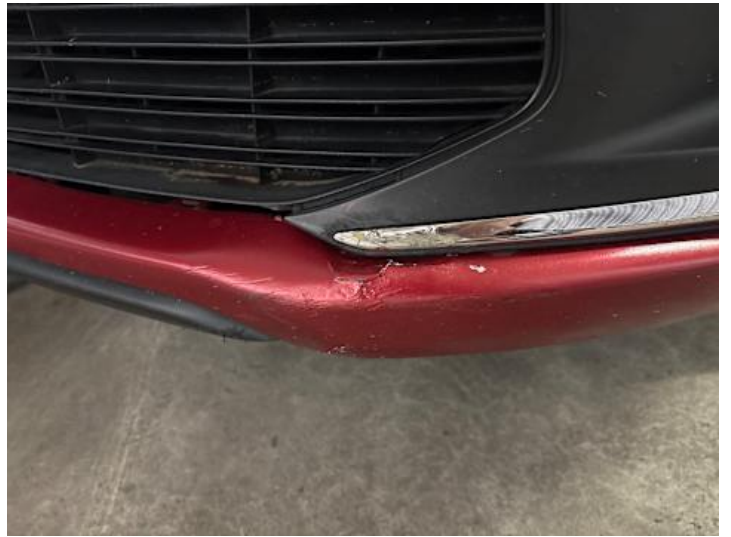
Stoßstange vorne (Kratzer, Verformung, Riss/Bruch)

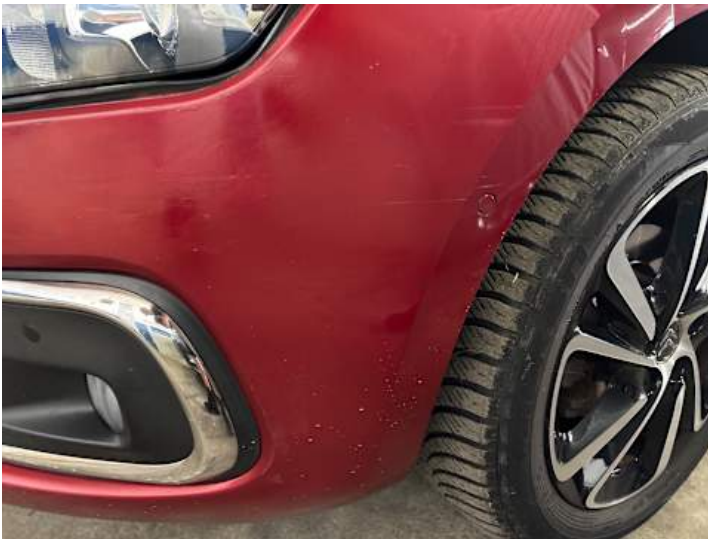
Stoßstange vorne (Kratzer, Verformung, Riss/Bruch)

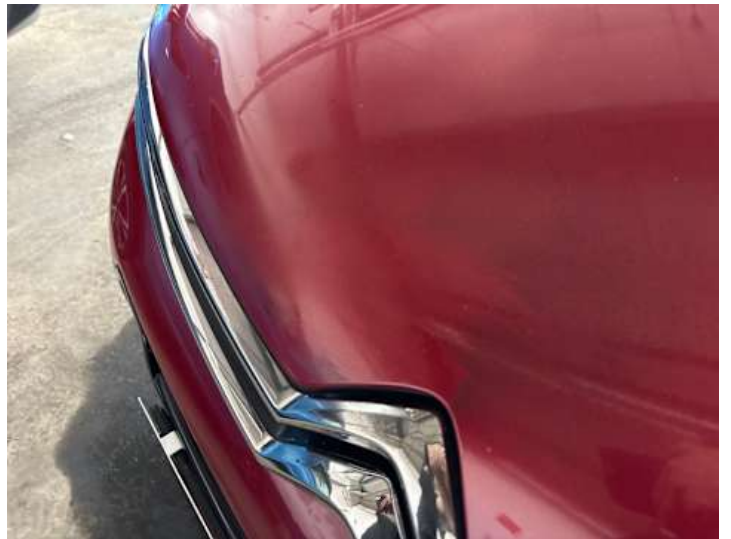
Motorhaube (Unsachgemäß instand gesetzt)

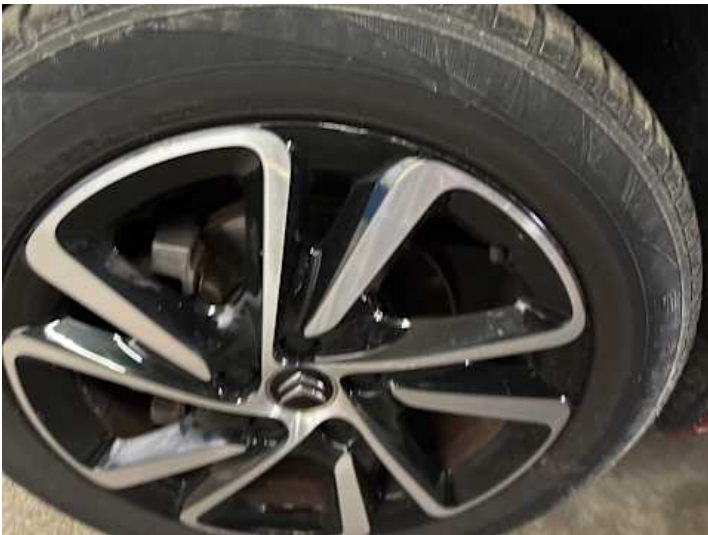
Rad (Kratzer)

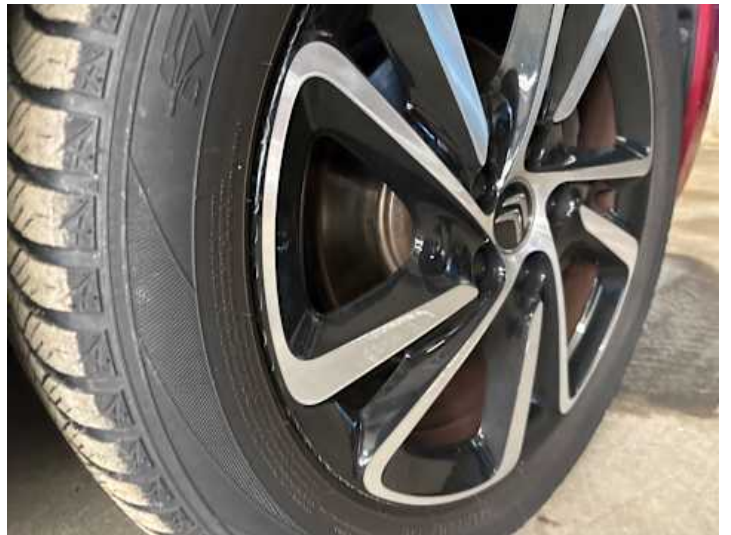
Rad (Kratzer)

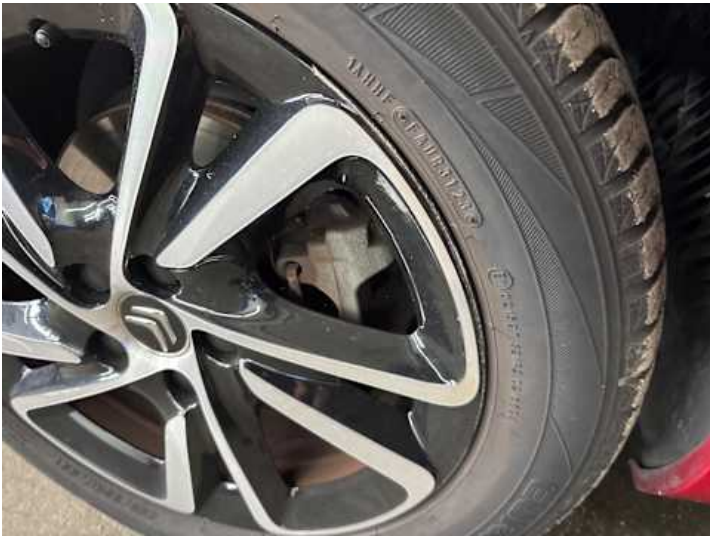
Rad (Kratzer)

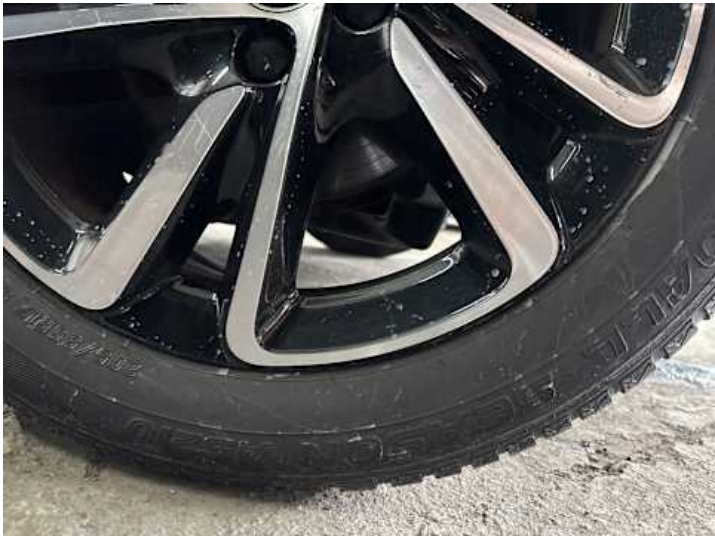
Rad (Kratzer)

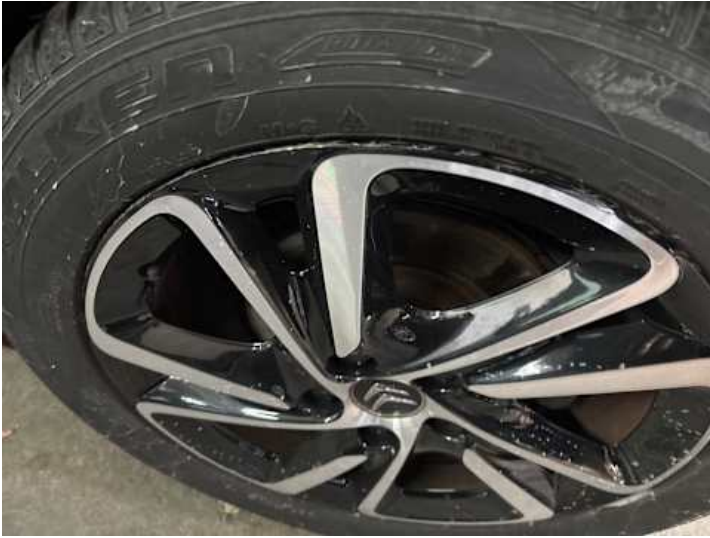
Rad (Kratzer)

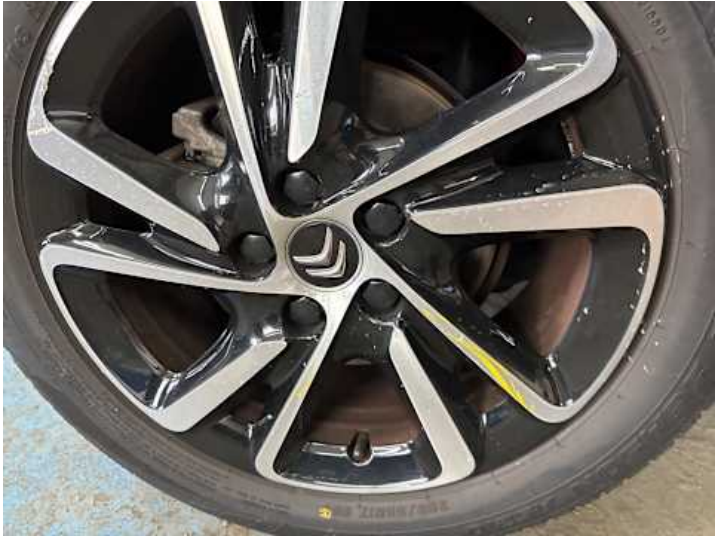
Rad (Kratzer)

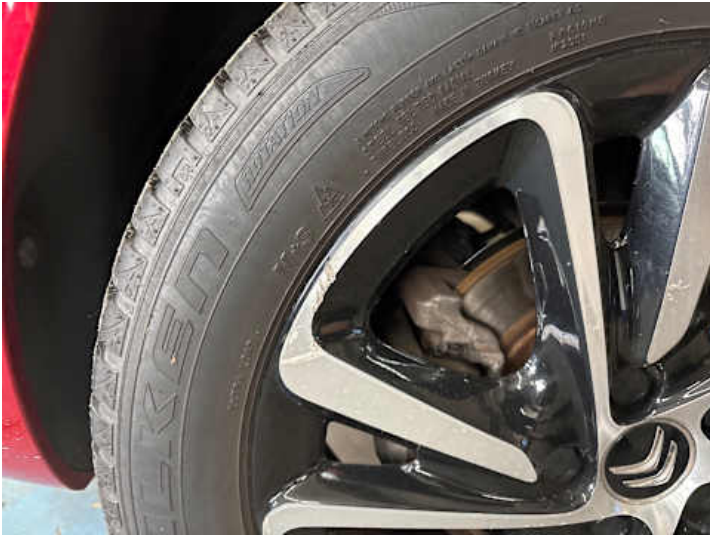
Rad (Kratzer)

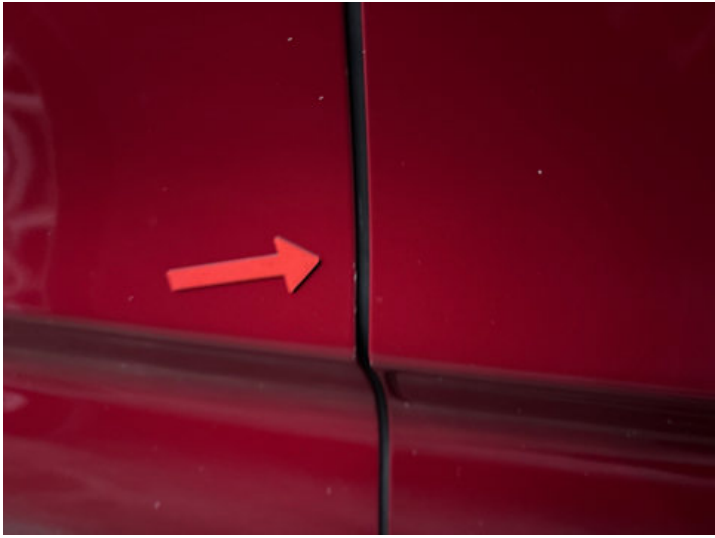
Fahrtür (Kratzer)

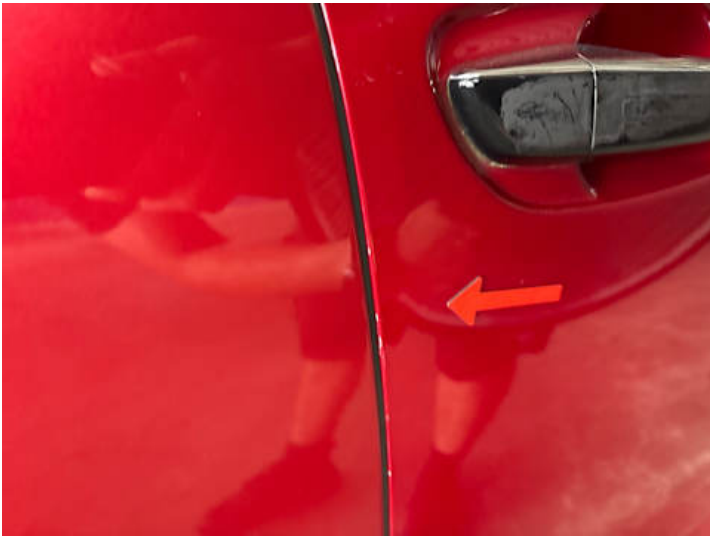
Beifahrertür (Kratzer)

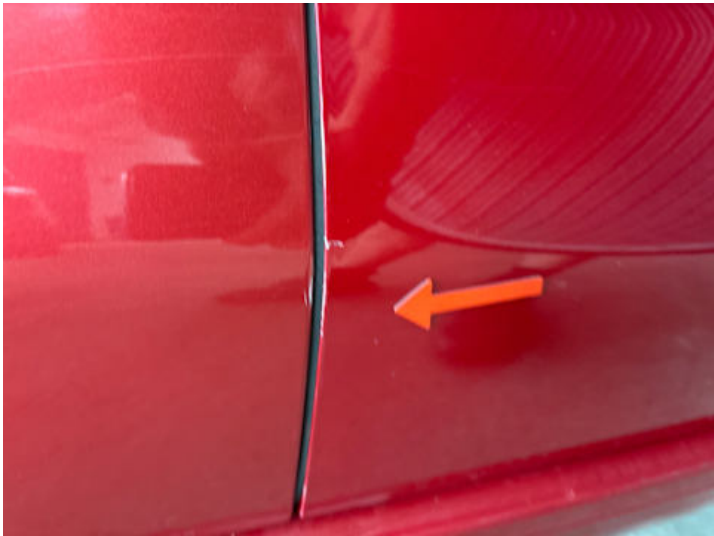
Beifahrertür (Kratzer)

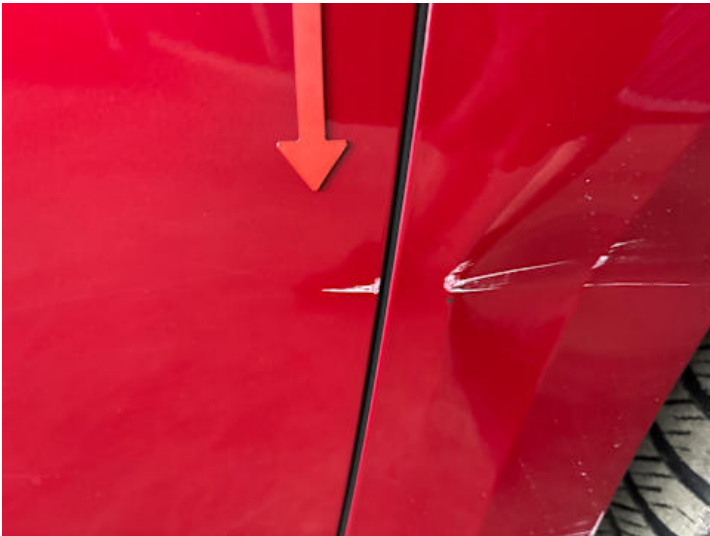
Beifahrertür (Kratzer)

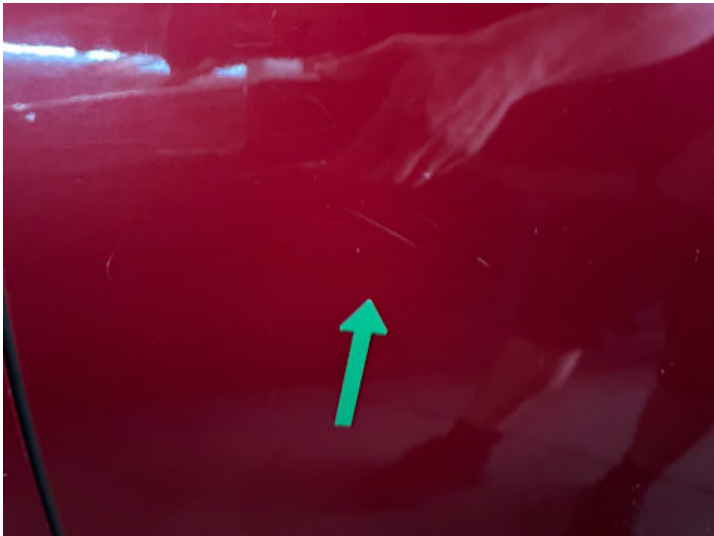
Türe hinten links (Kratzer)

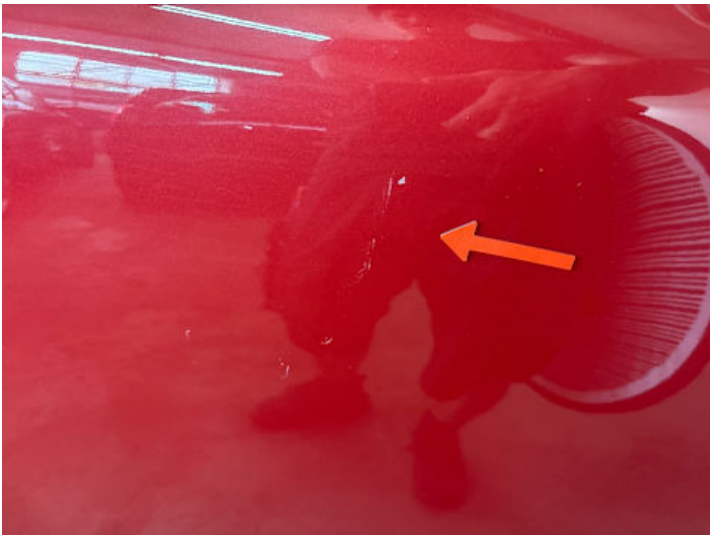
Türe hinten rechts (Kratzer)

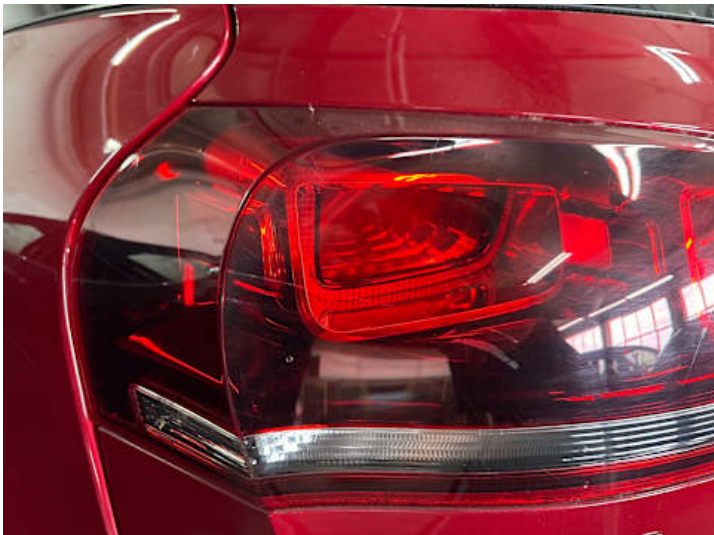
Rücklicht (links) (Kratzer)

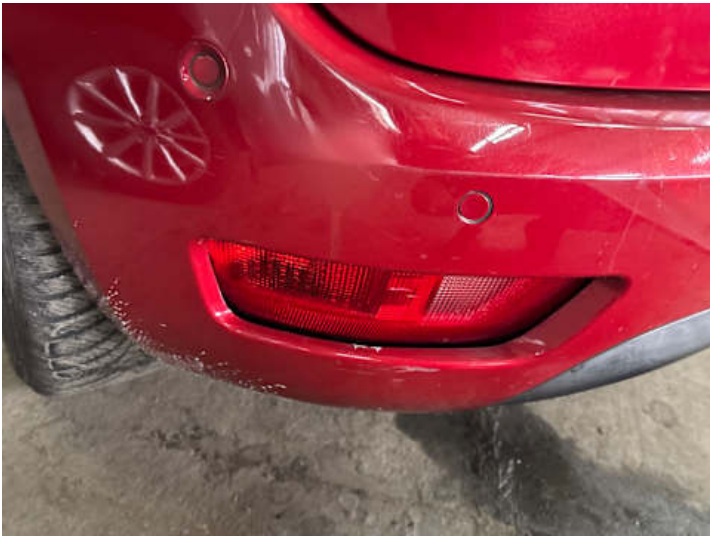
Stoßstange hinten (Kratzer, Verformung)

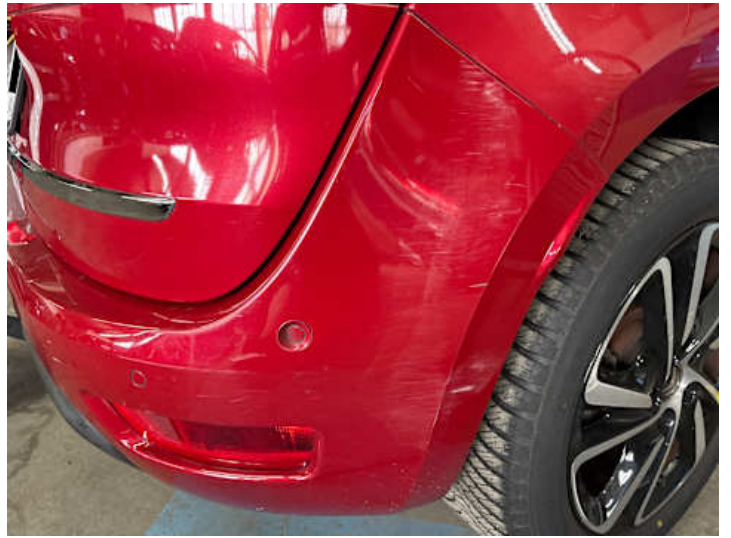
Stoßstange hinten (Kratzer, Verformung)

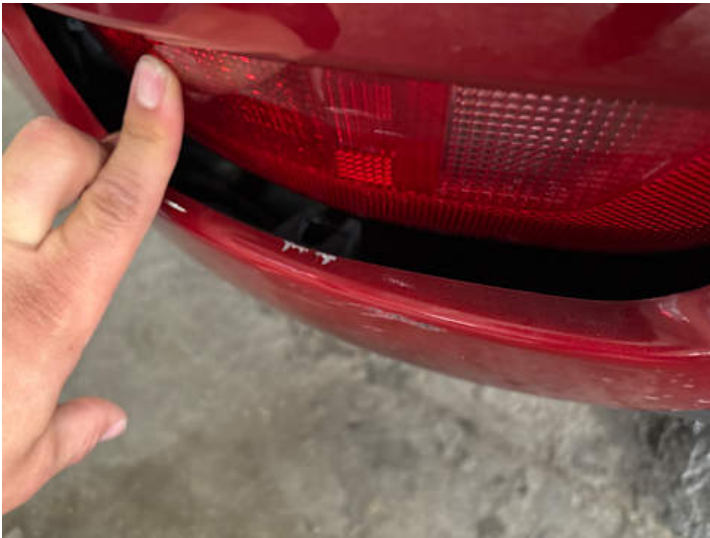
Stoßstange hinten (Riss/Bruch)

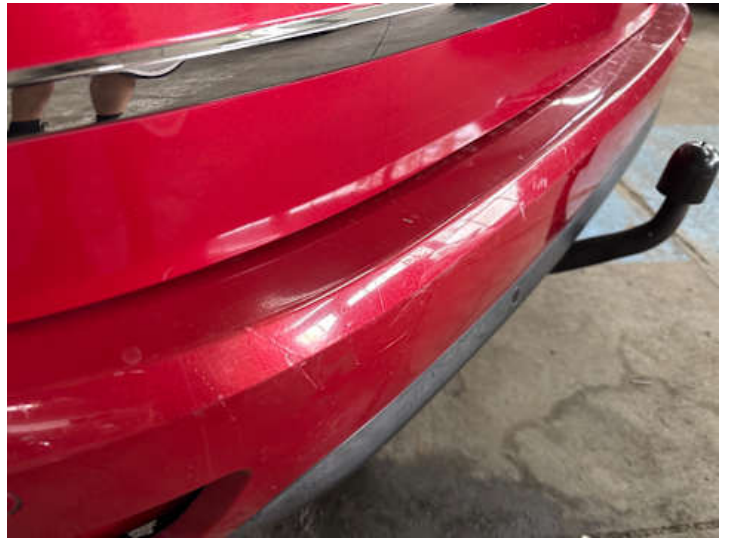
Stoßstange hinten (Kratzer)

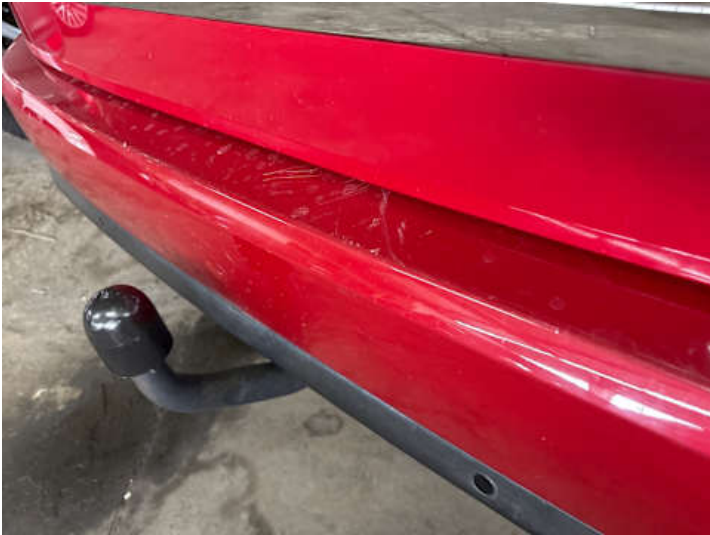
Stoßstange hinten (Kratzer)

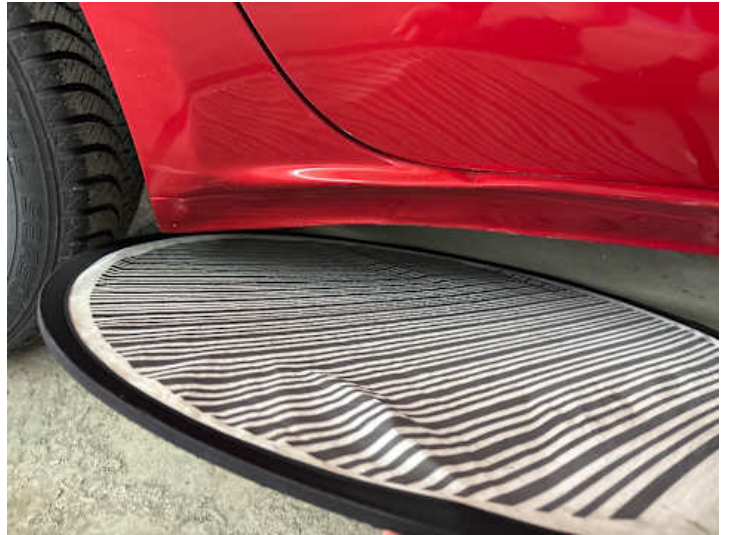
Schweller rechts (Verformung, Kratzer)

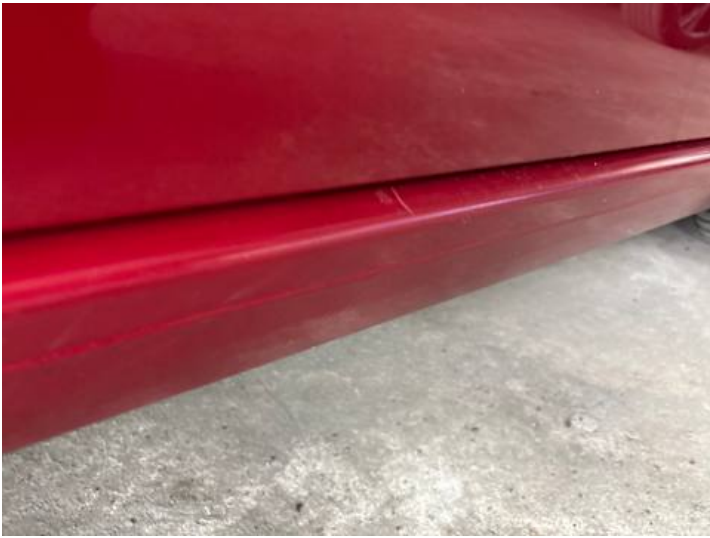
Schweller rechts (Kratzer)

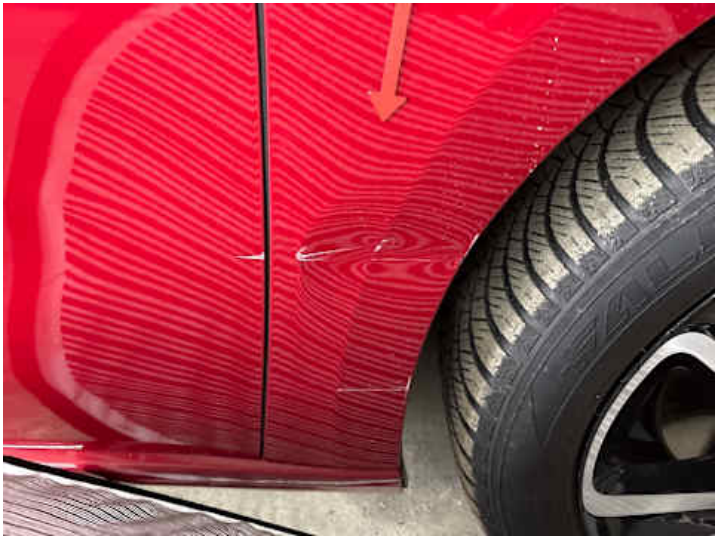
Kotflügel vorne rechts (Verformung, Kratzer)

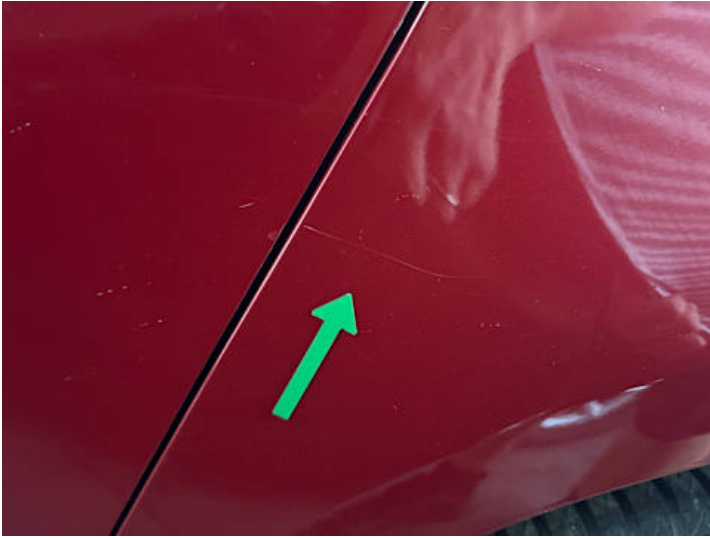
Seitenteil hinten links (Kratzer)

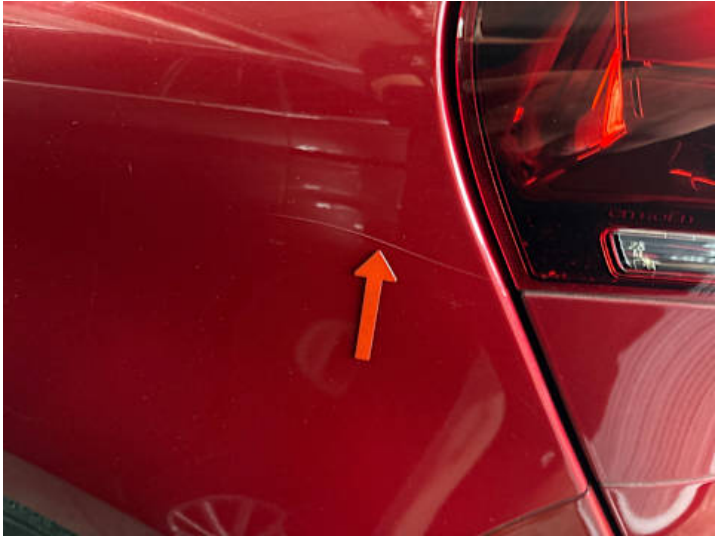
Seitenteil hinten links (Kratzer)

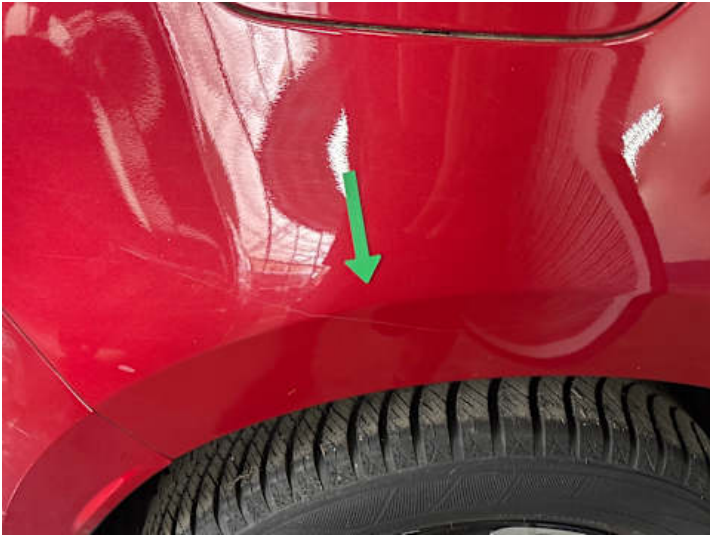
Seitenteil hinten rechts (Kratzer)

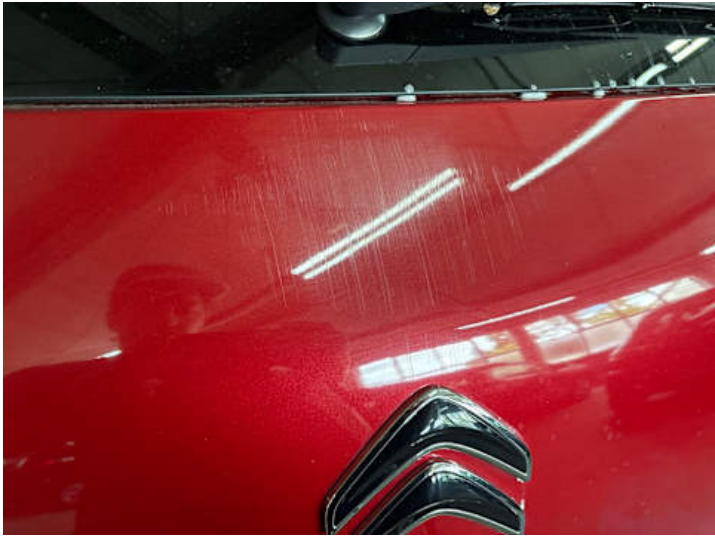
Heckklappe (Kratzer)

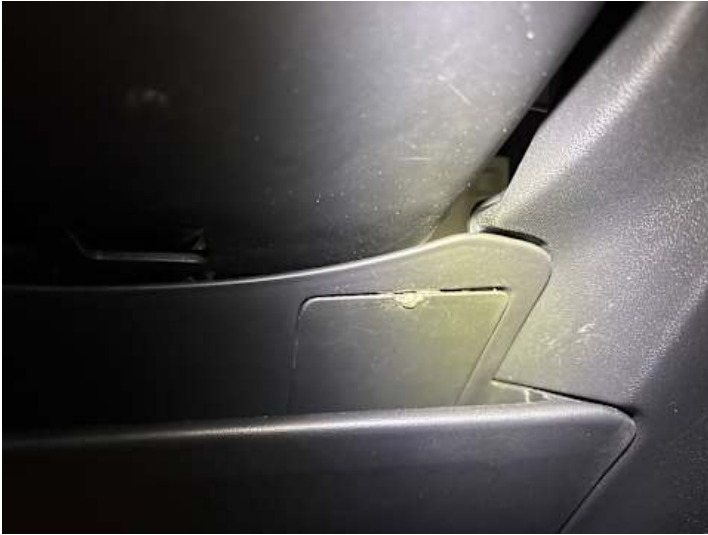
Innenraum (Diverse Schäden)

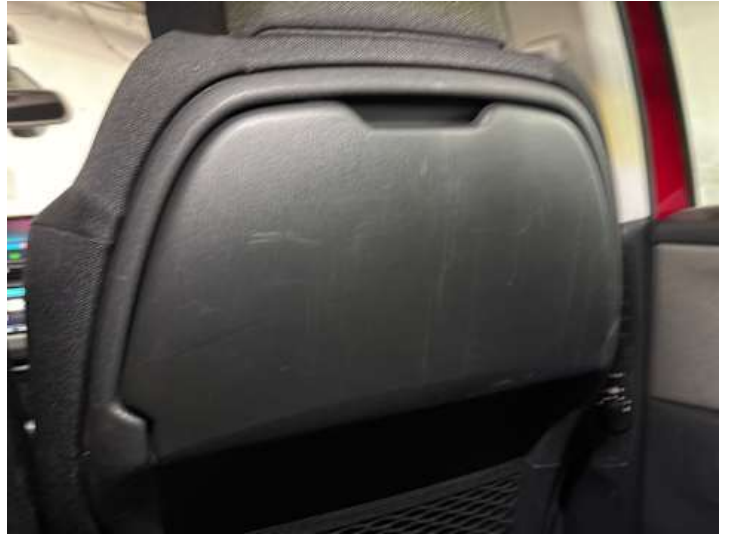
Innenraum (Kratzer)
