Mercedes-Benz 114/116/119 CDI/BT RWD lang

EZ 12/2018 | Kastenwagen | Diesel | Schaltgetriebe | 98.216km

Fahrzeug aufgenommen am: 27.07.2026

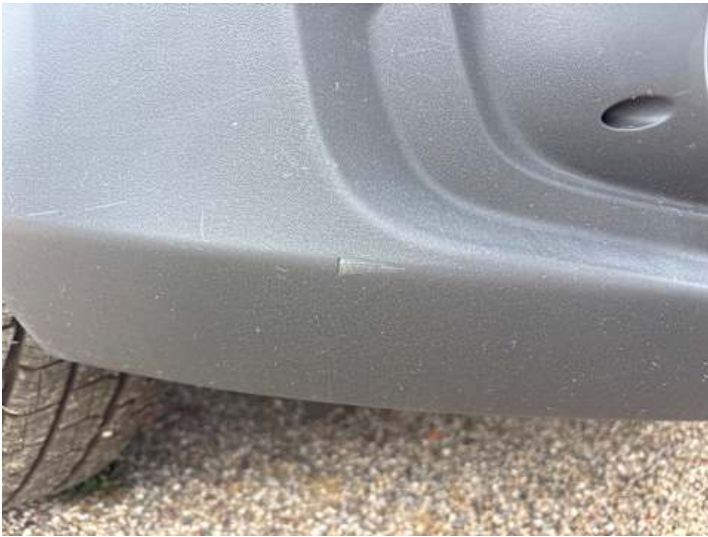
Stoßstange vorne (Kratzer)

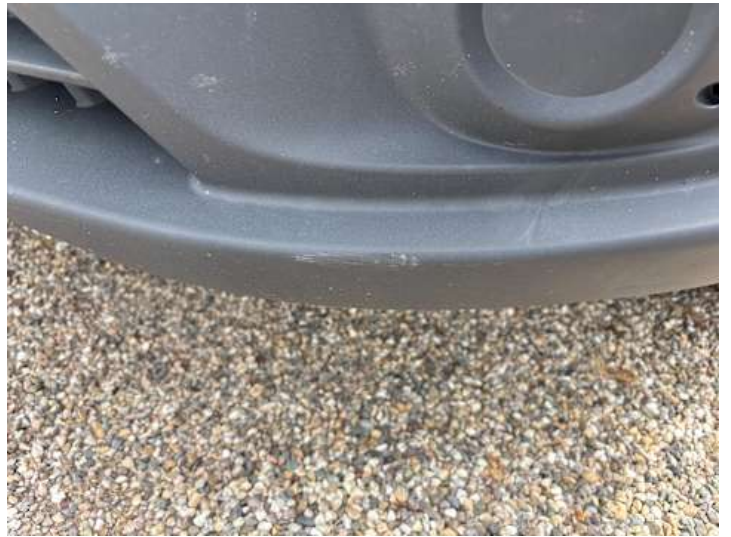
Stoßstange vorne (Kratzer)

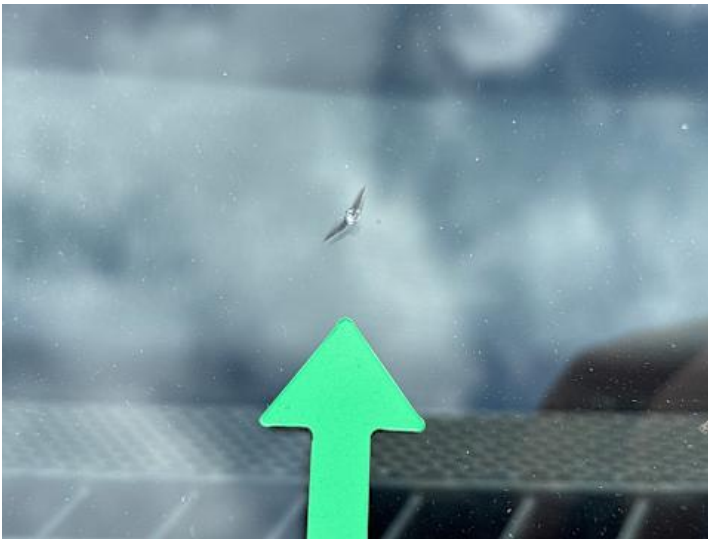
Windschutzscheibe (Steinschlag, Riss/Bruch)

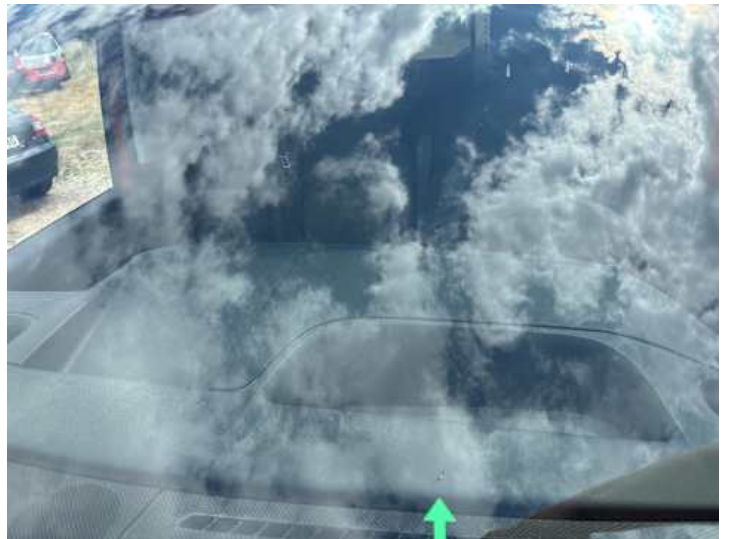
Windschutzscheibe (Steinschlag, Riss/Bruch)

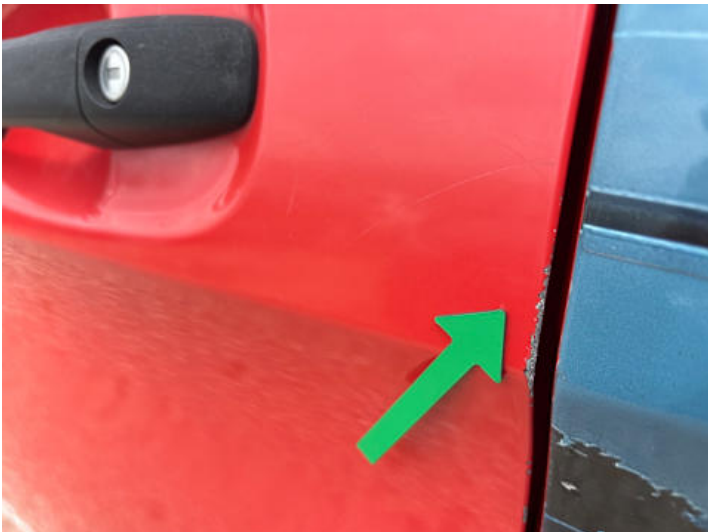
Fahrtür (Kratzer)

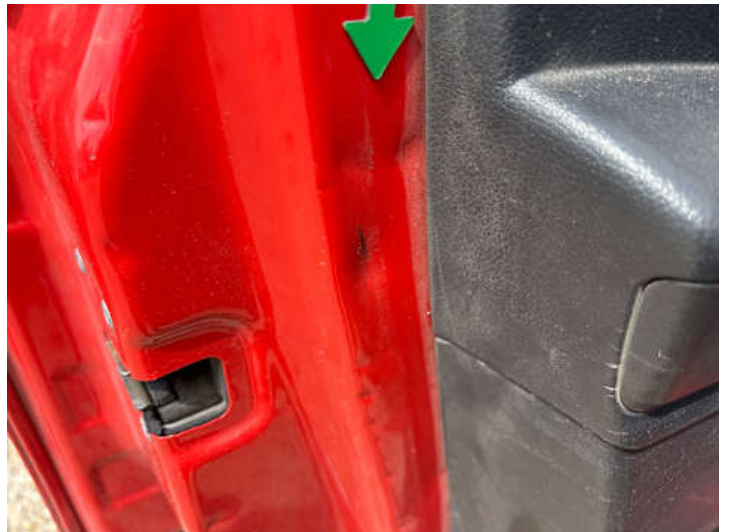
Fahrtür (Delle)

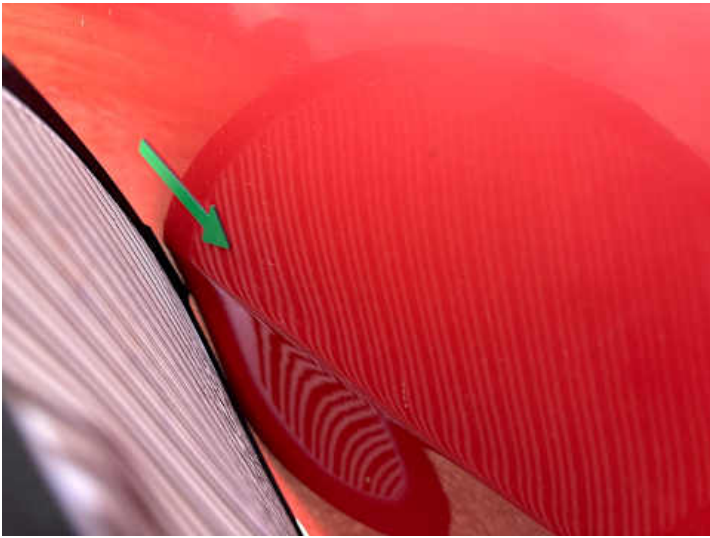
Türe hinten rechts (Delle)

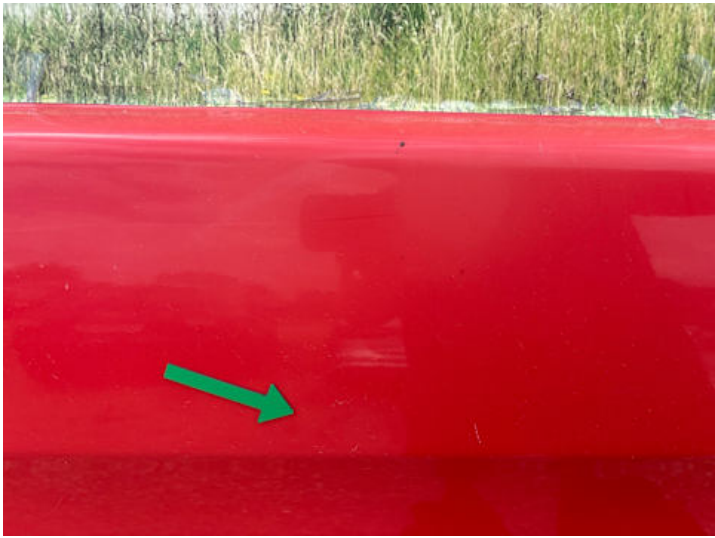
Türe hinten rechts (Delle)

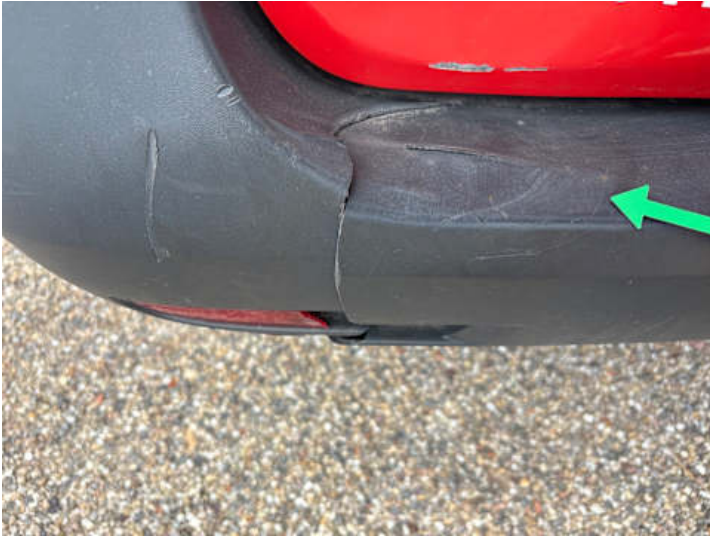
Stoßstange hinten (Riss/Bruch)

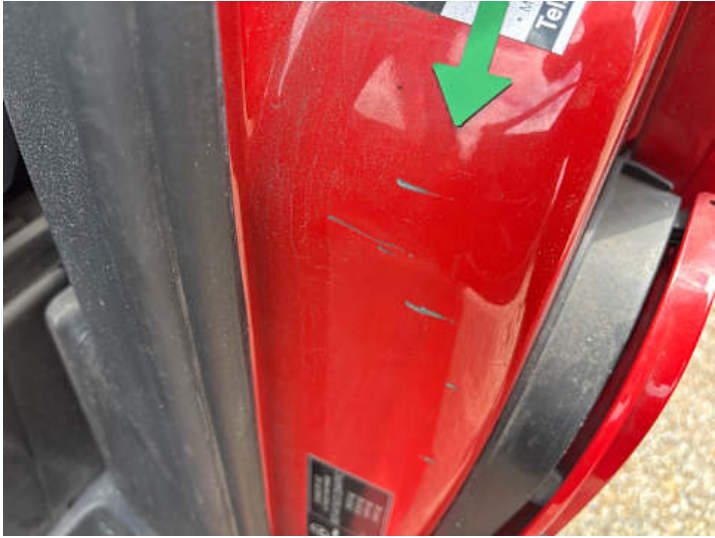
Schweller links (Kratzer, Delle)

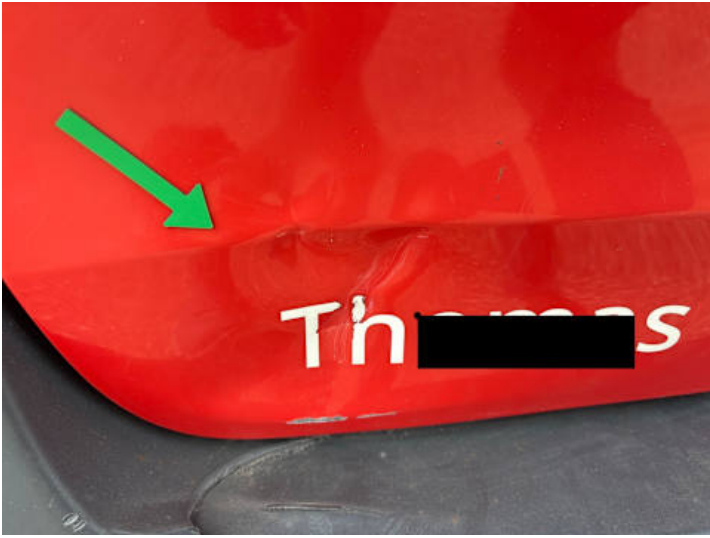
Heckklappe (Kratzer, Verformung)

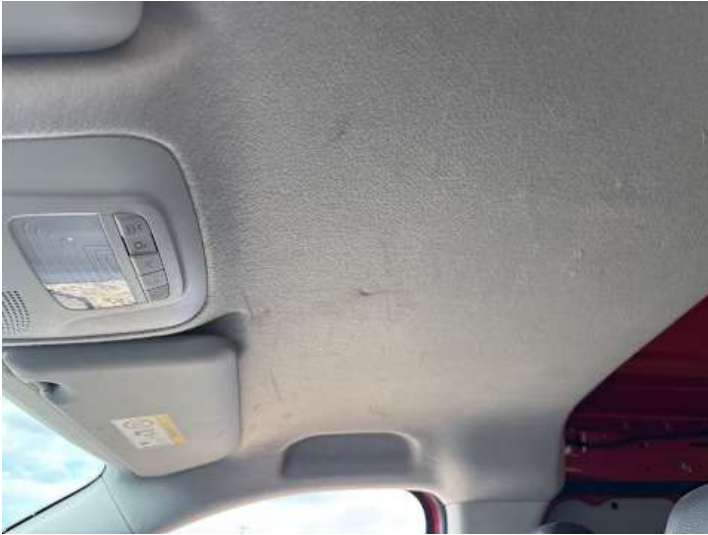
Innenraum (Verschmutzung, Verschleiß, Kratzer)

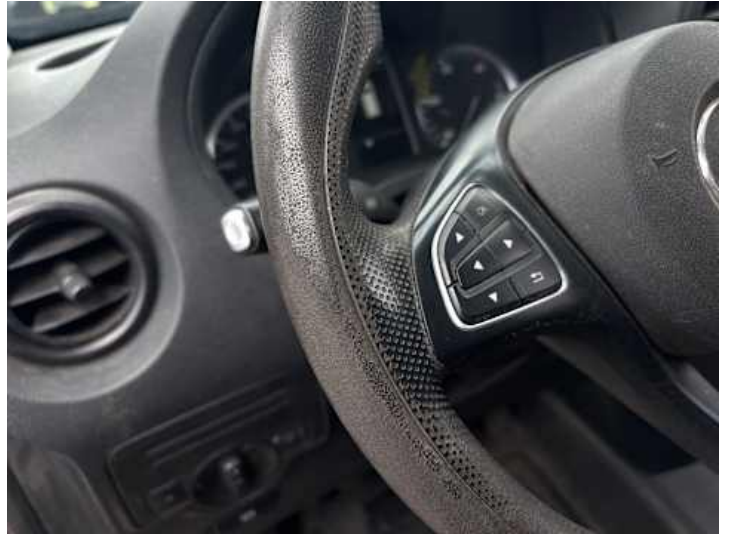
Innenraum (Verschmutzung, Verschleiß, Kratzer)

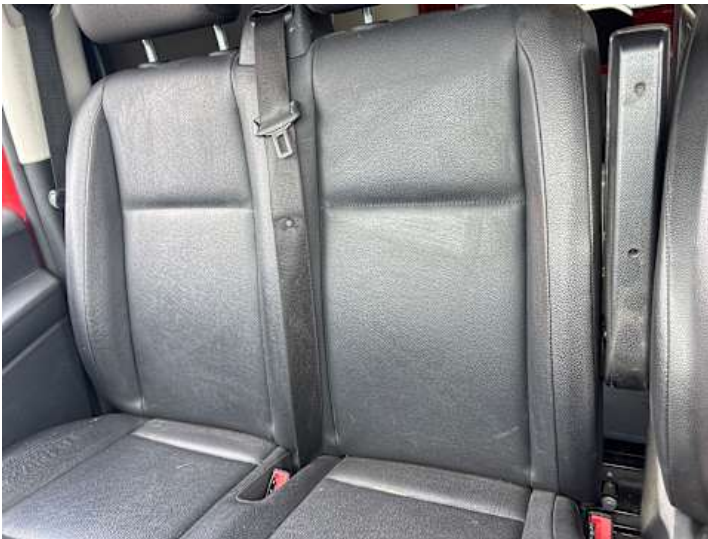
Innenraum (Verschmutzung, Verschleiß, Kratzer)

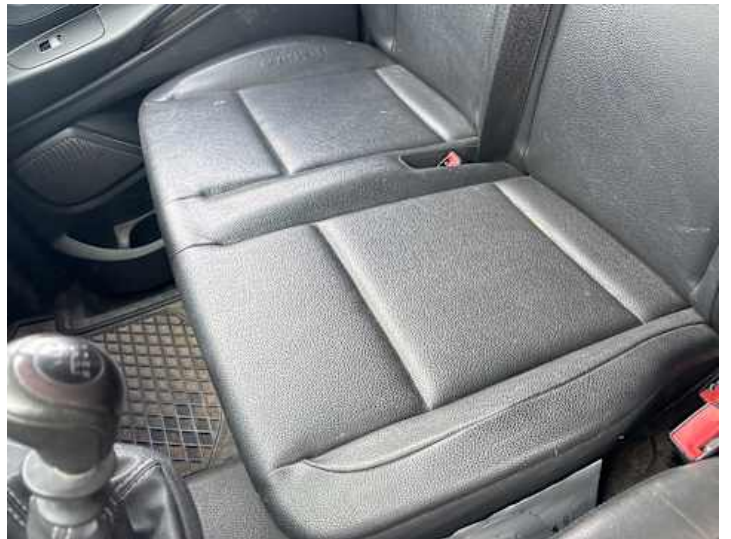
Innenraum (Verschmutzung, Verschleiß, Kratzer)

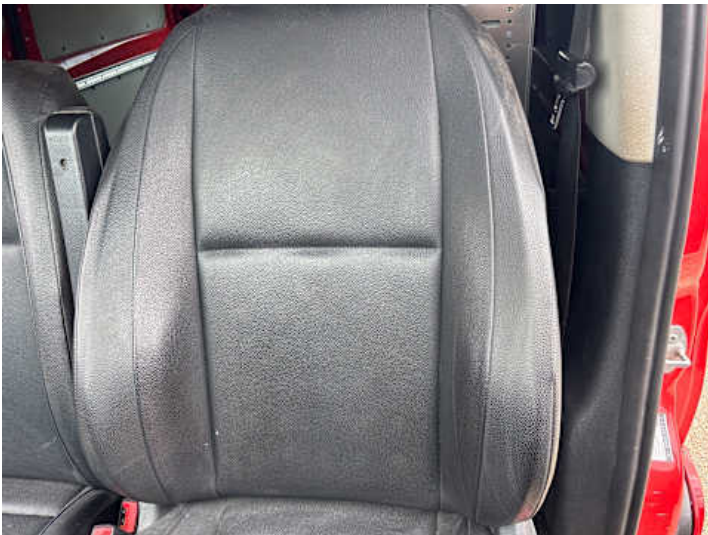
Innenraum (Verschmutzung, Verschleiß, Kratzer)

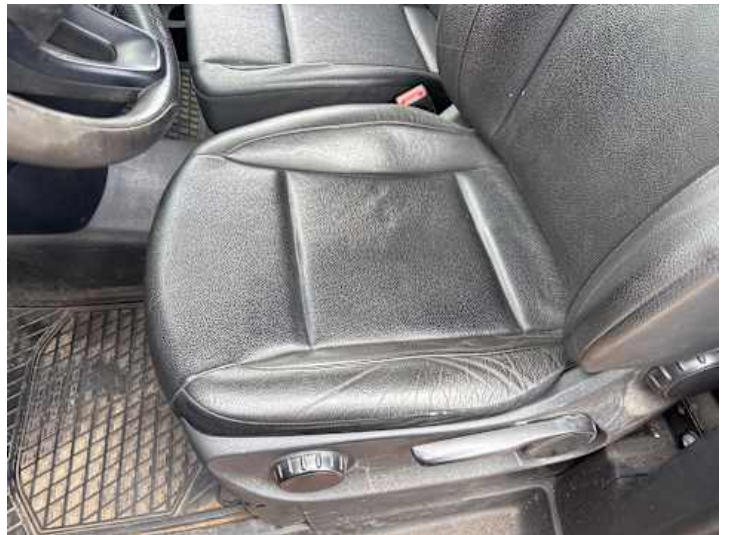
Innenraum (Verschmutzung, Verschleiß, Kratzer)

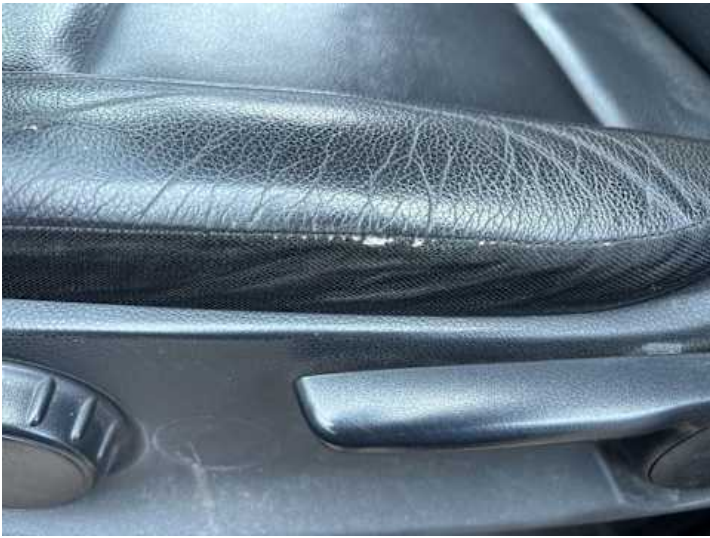
Innenraum (Riss/Bruch)

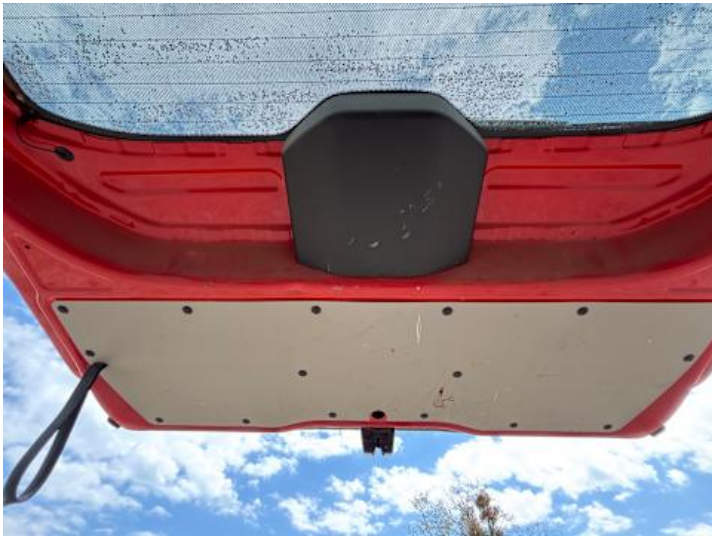
Innenraum (Verschmutzung, Verschleiß, Kratzer, Diverse Schäden, Riss/Bruch)

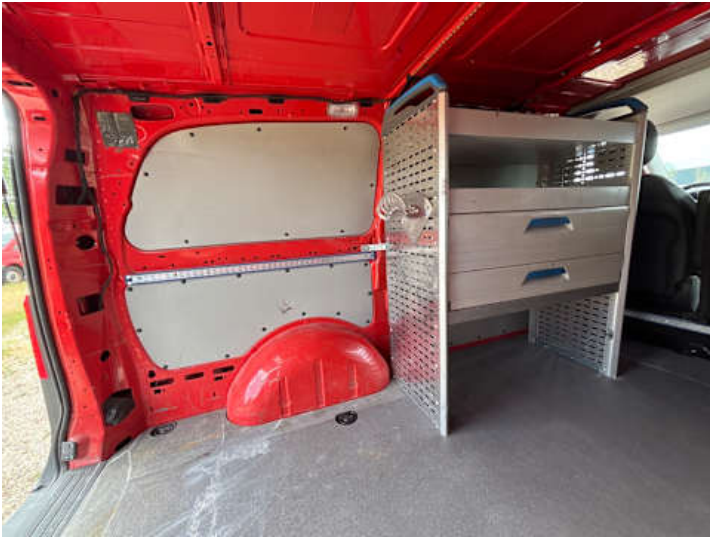
Innenraum (Verschmutzung, Verschleiß, Kratzer, Diverse Schäden, Riss/Bruch)

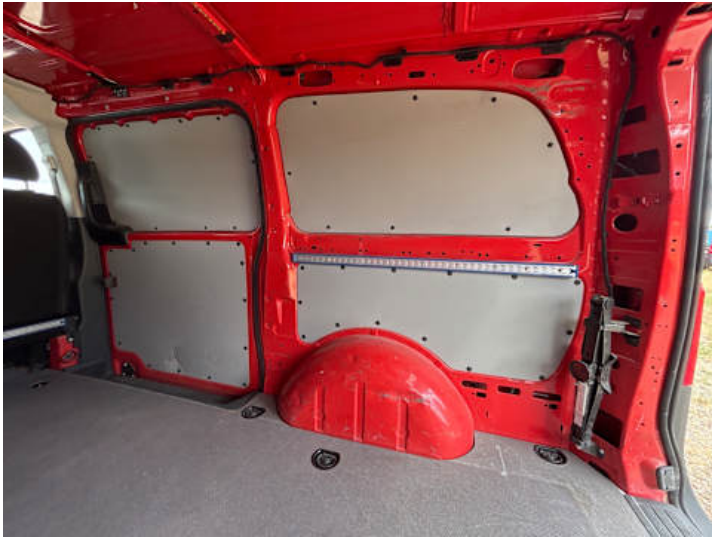
Innenraum (Verschmutzung, Verschleiß, Kratzer, Diverse Schäden, Riss/Bruch)

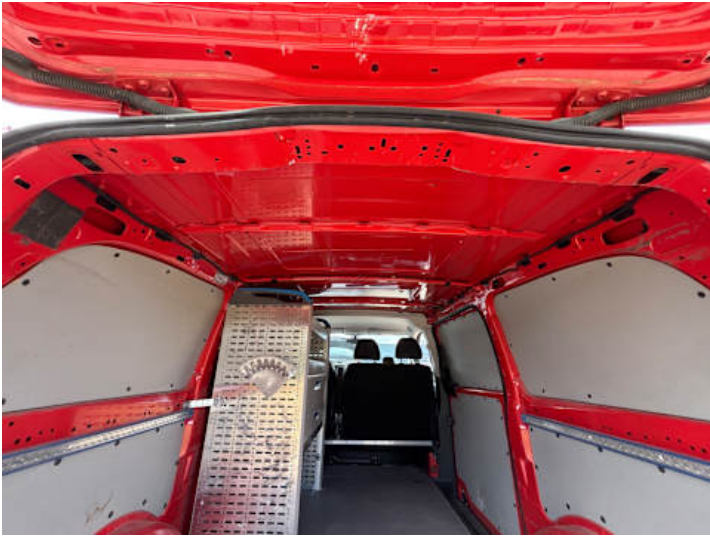
Innenraum (Verschmutzung, Verschleiß, Kratzer, Diverse Schäden, Riss/Bruch)

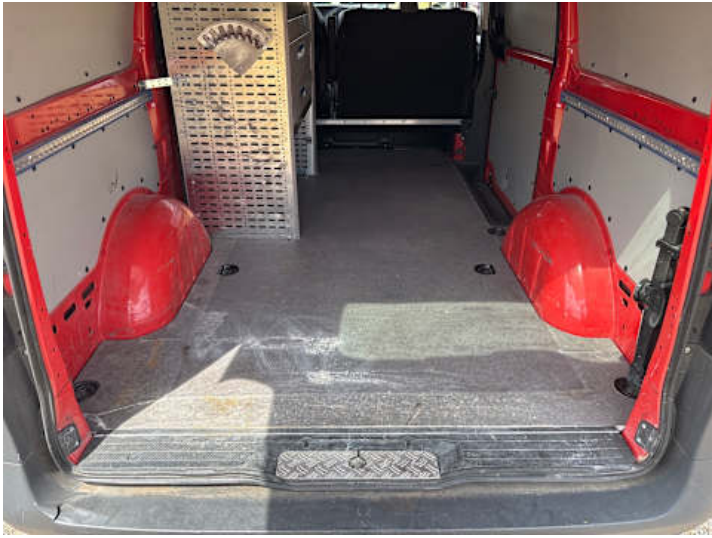
Innenraum (Verschmutzung, Verschleiß, Kratzer, Diverse Schäden, Riss/Bruch)
