## Opel Combo Kasten L1H1 2,2t

EZ 04/2018 | Kastenwagen | Diesel | Schaltgetriebe | 184.218km  
Besteuerung: Differenzbesteuert (§24 UStG)  
Fahrzeugstandort: 40\*\*\*  
Fahrzeug aufgenommen am: 19.06.2026

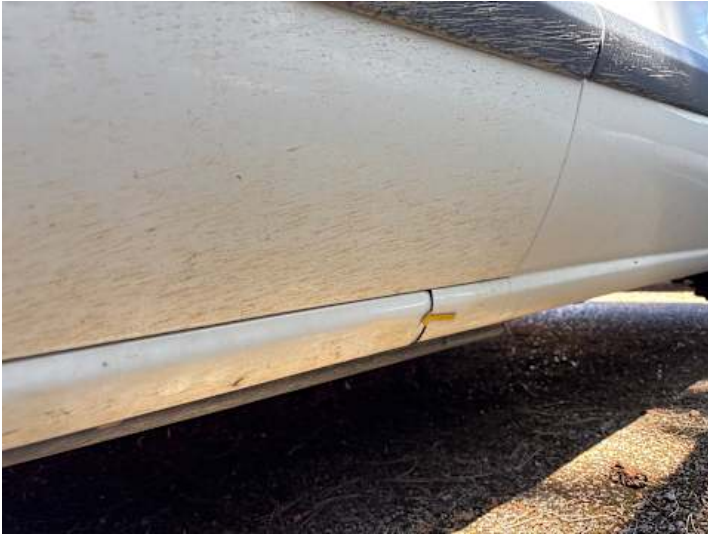
Schweller links (Delle)

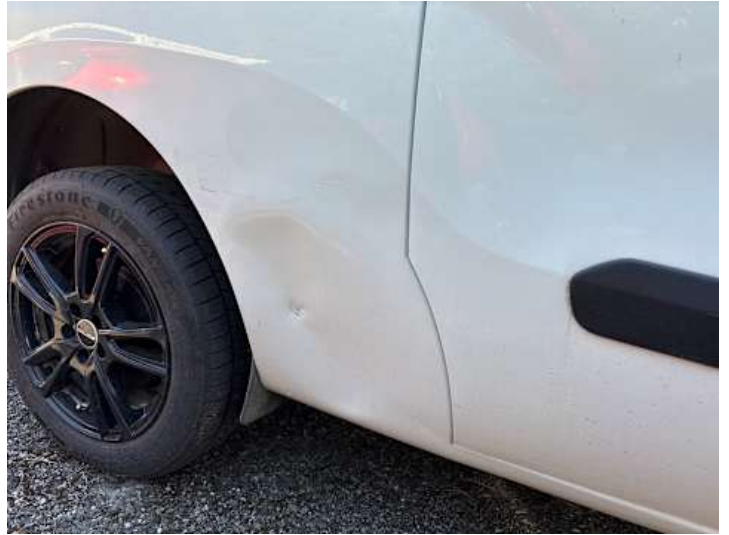
Seitenteil hinten rechts (Delle, Verformung, Kratzer, Lackschaden)

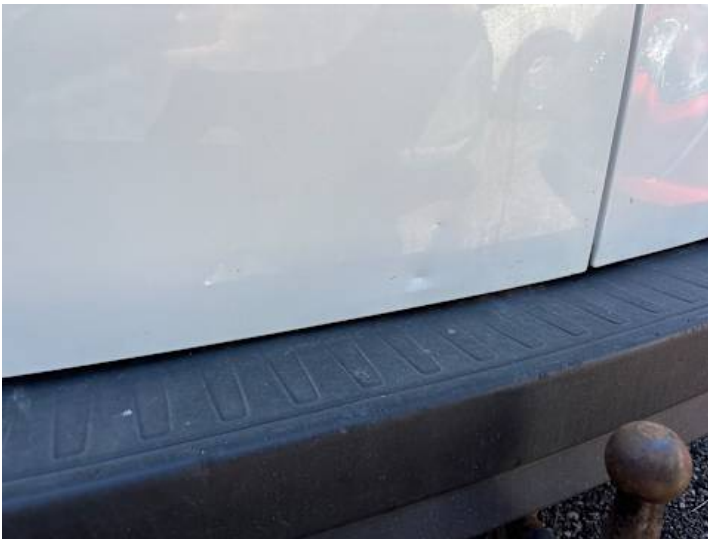
Heckklappe (Verformung, Delle)

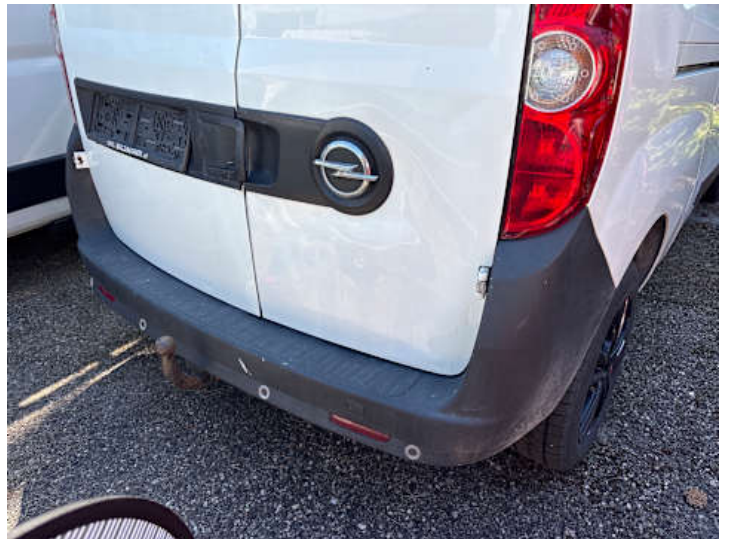
Heckklappe (Verformung, Delle)

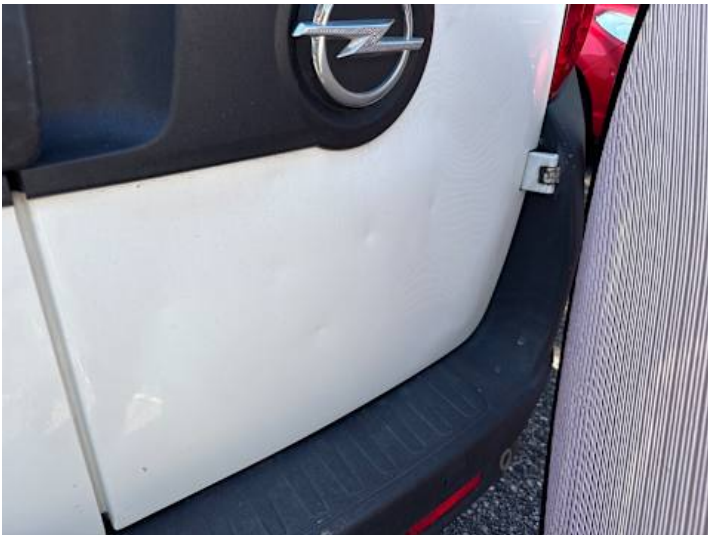
Heckklappe (Verformung, Delle)

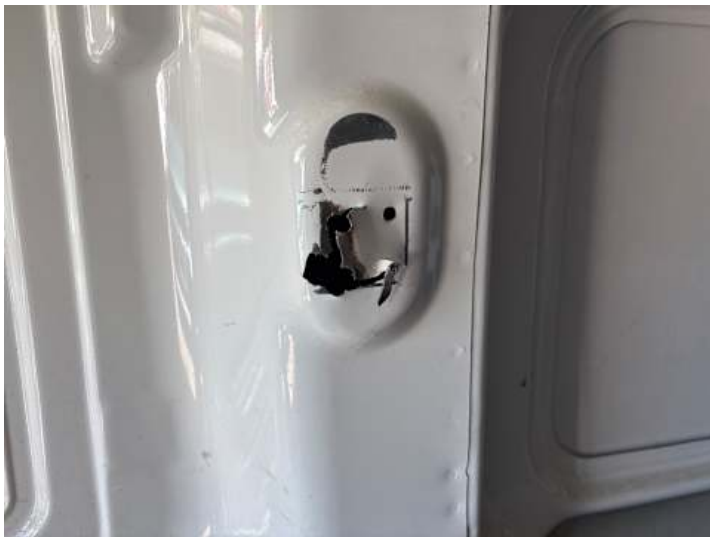
Innenraum (Verschmutzung, Kratzer, Verschleiß, Riss/Bruch)

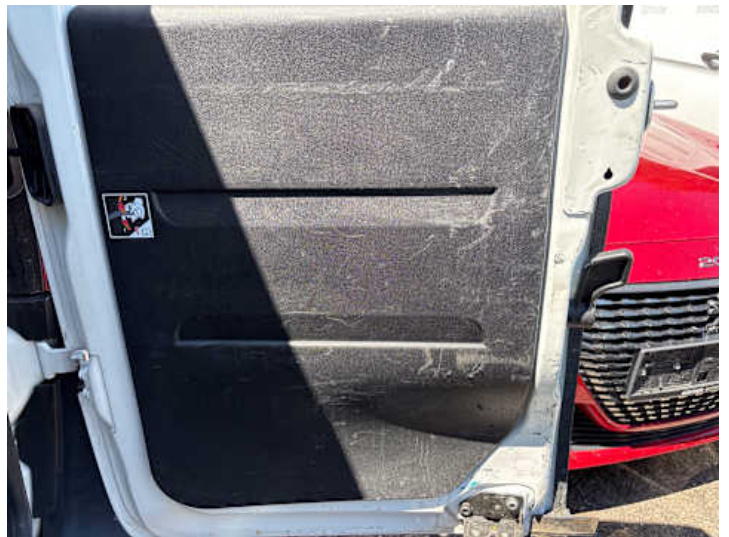
Innenraum (Verschmutzung, Kratzer, Verschleiß, Riss/Bruch)

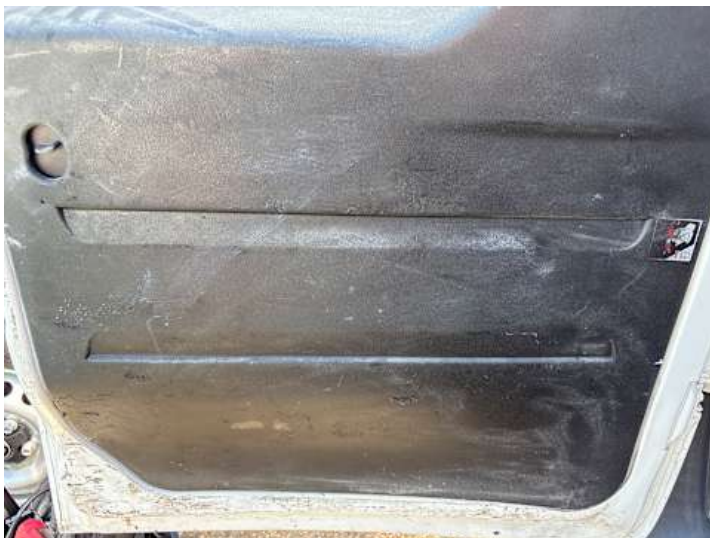
Innenraum (Verschmutzung, Kratzer, Verschleiß, Riss/Bruch)

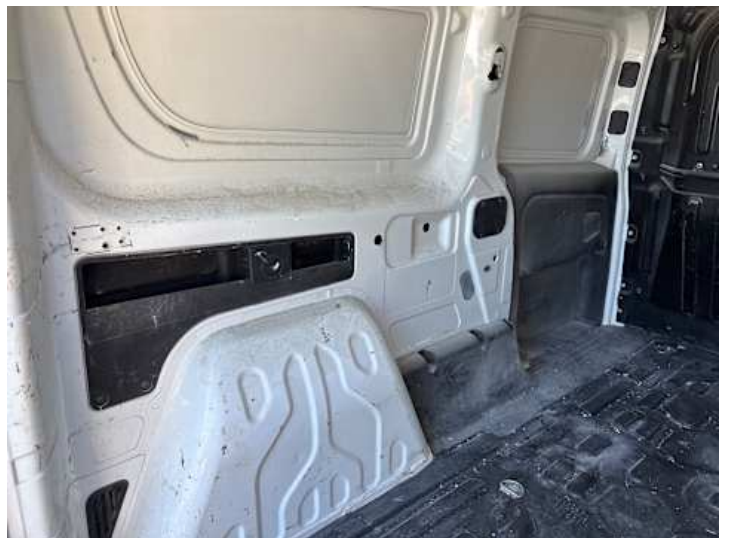
Innenraum (Verschmutzung, Kratzer, Verschleiß, Riss/Bruch)

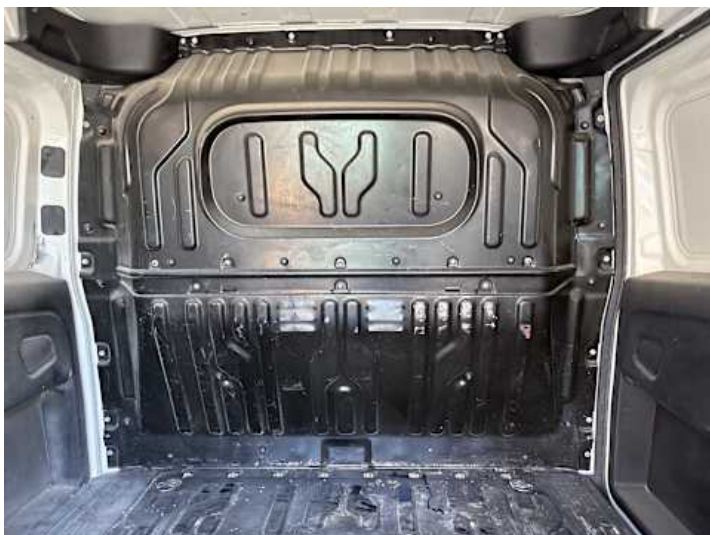
Innenraum (Verschmutzung, Kratzer, Verschleiß, Riss/Bruch)

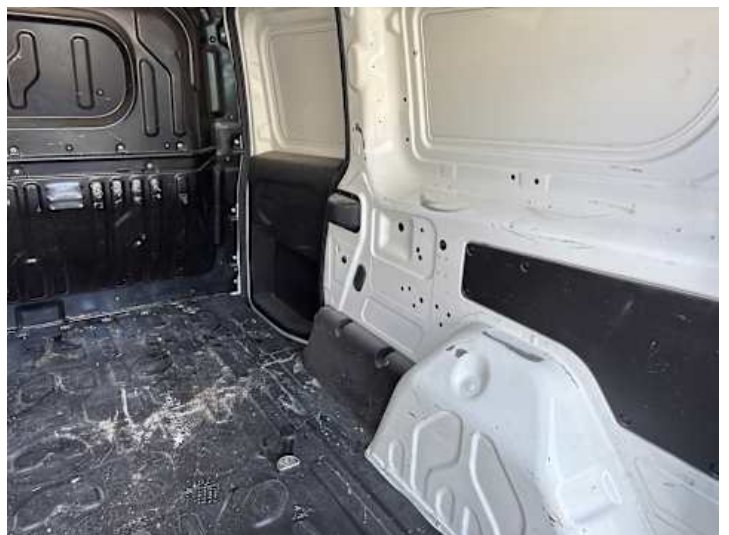
Innenraum (Verschmutzung, Kratzer, Verschleiß, Riss/Bruch)
