## Volkswagen Transporter Pritsche Doppelkabine

EZ 04/2009 | Pritschenwagen | Diesel | Schaltgetriebe | 89.607km  
Besteuerung: Regelbesteuert (Österreich)  
Fahrzeugstandort: 48\*\*\*  
Fahrzeug aufgenommen am: 17.07.2026

# Hinweise zum Zustandsbericht

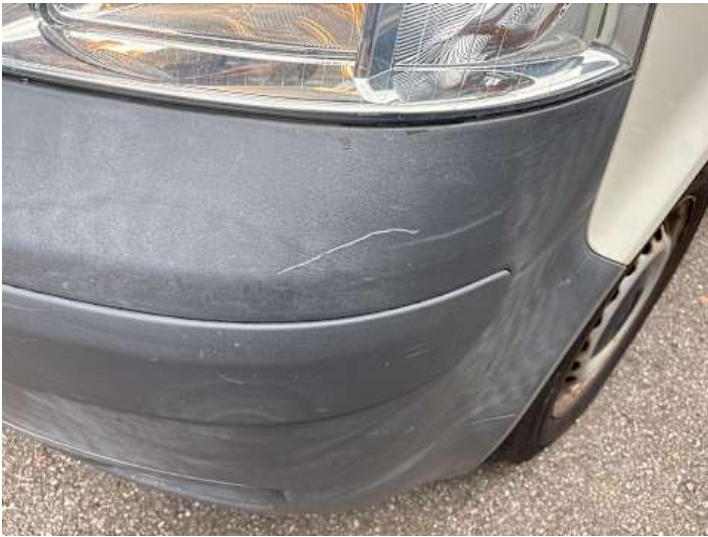
Stoßstange vorne (Kratzer)

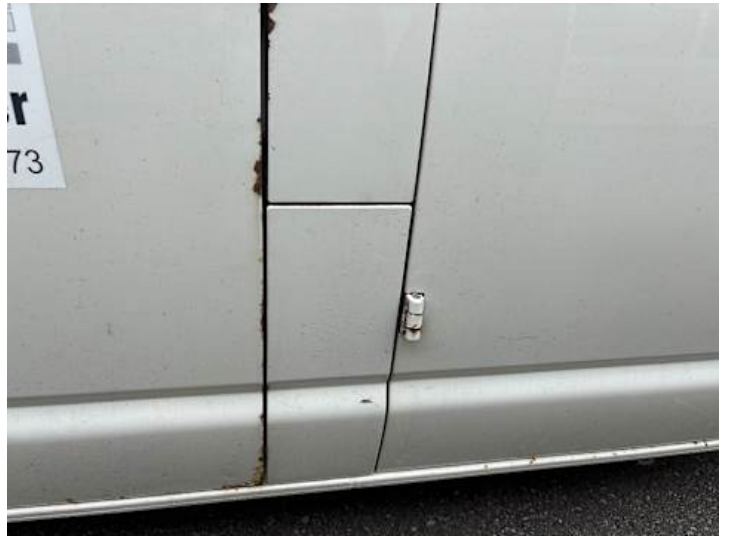
Fahrtür (Rost)

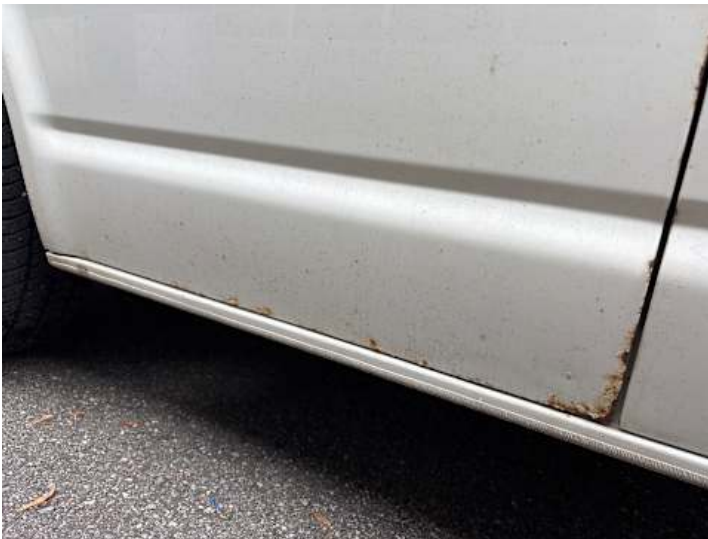
Fahrtür (Rost)

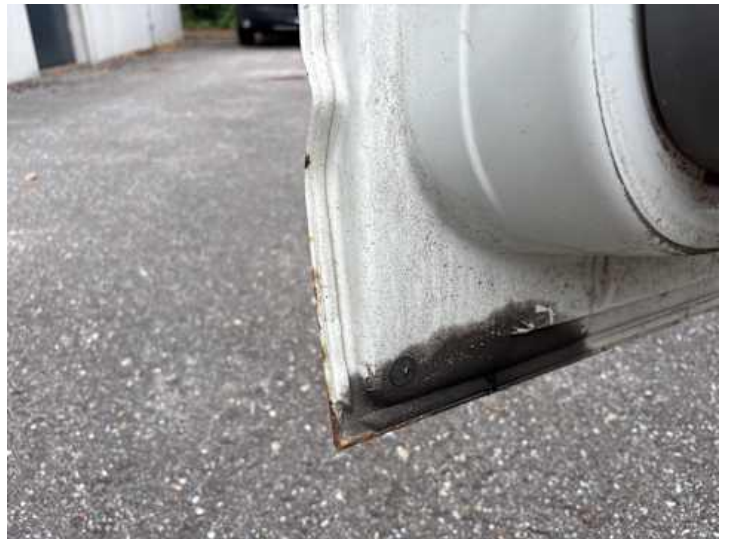
Fahrtür (Rost)

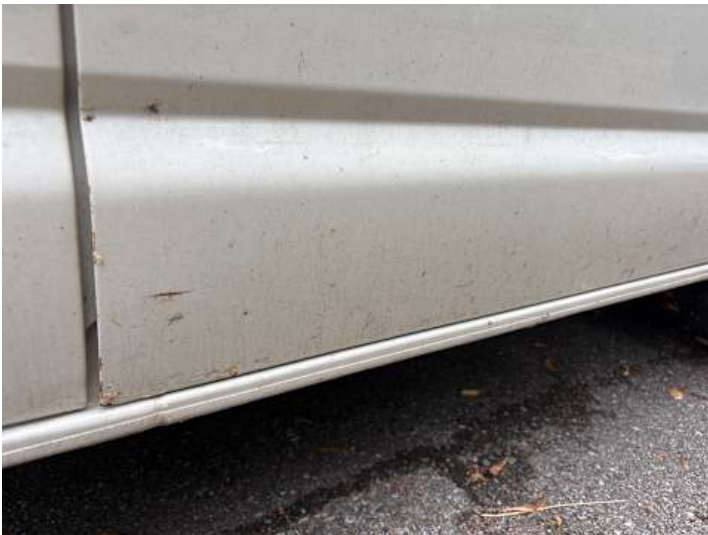
Beifahrtür (Verformung, Rost)

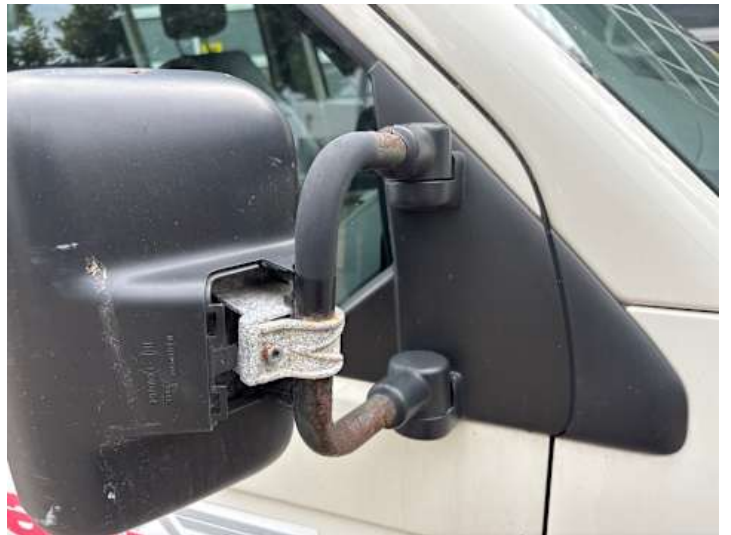
Beifahrtür (Verformung, Rost)

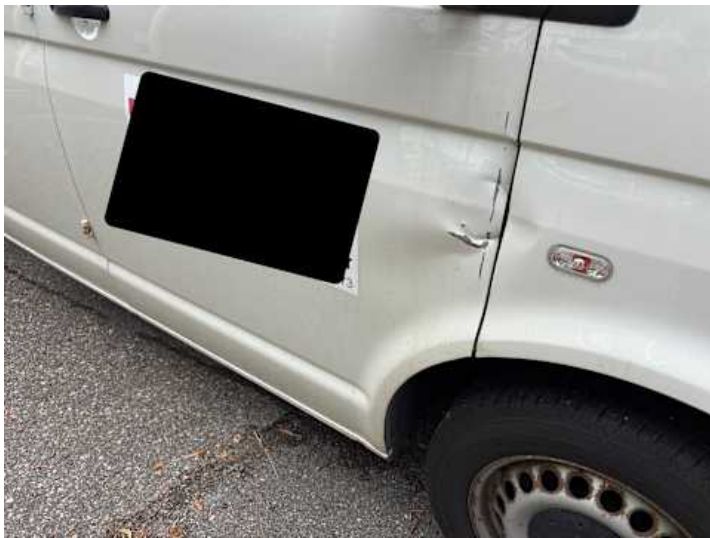
Beifahrertür (Verformung, Rost)

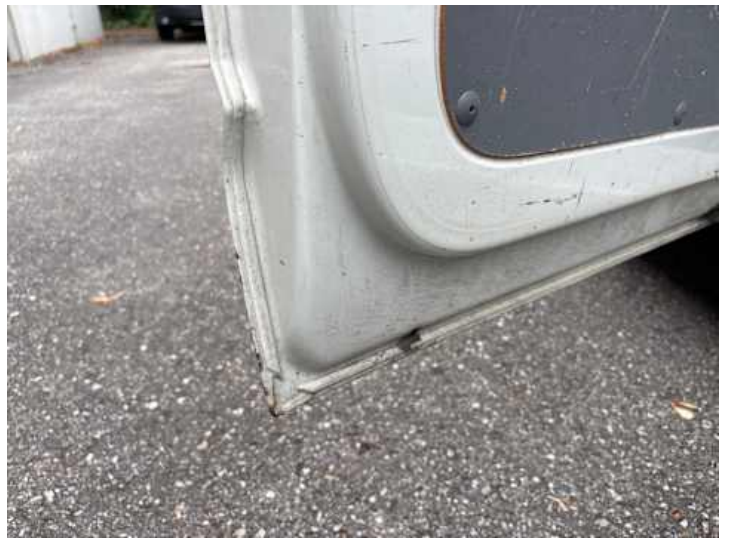
Türe hinten links (Rost)

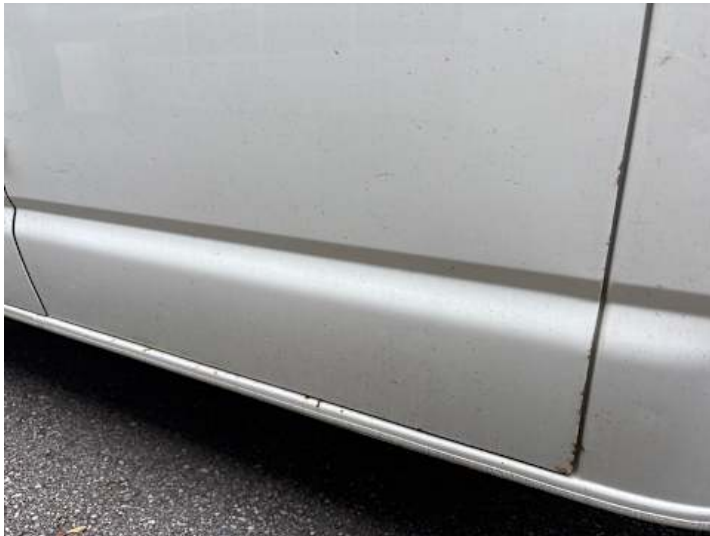
Türe hinten links (Rost)

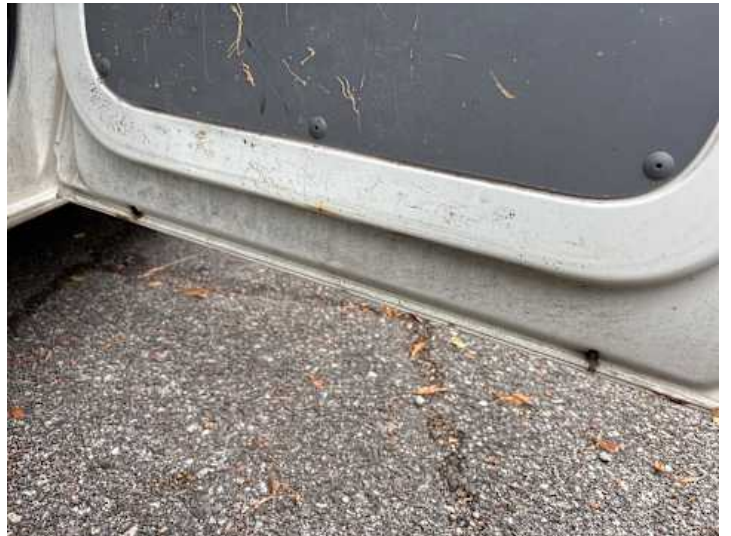
Türe hinten rechts (Rost)

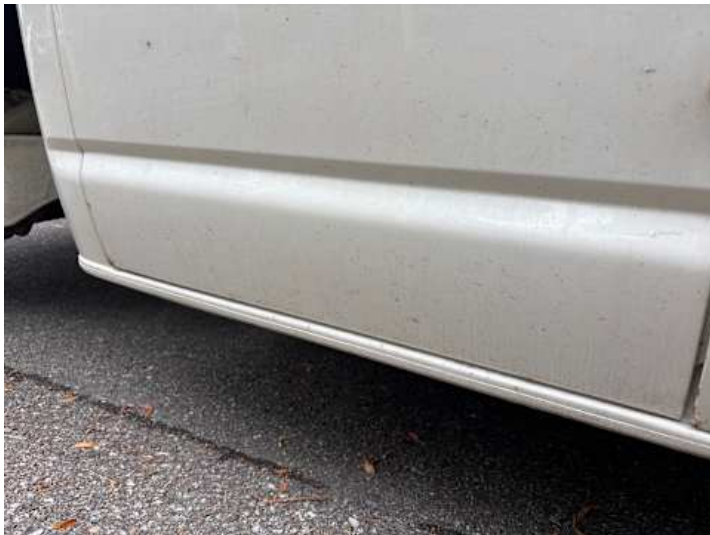
Türe hinten rechts (Rost)

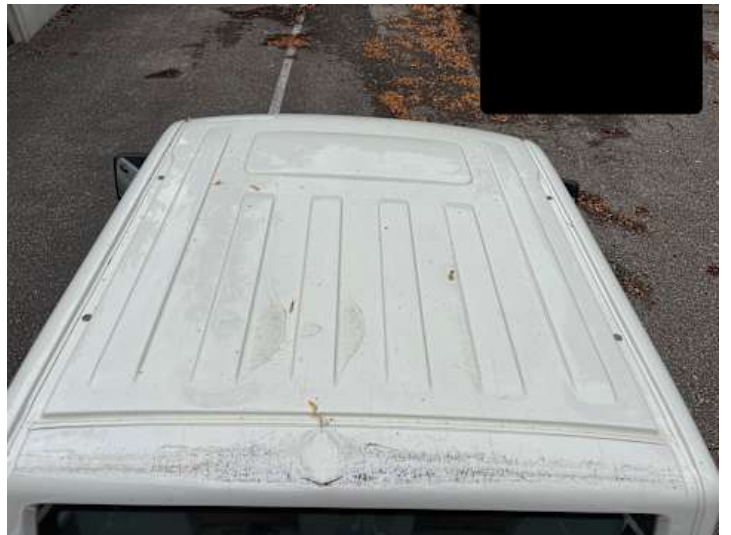
Dach (Verformung)

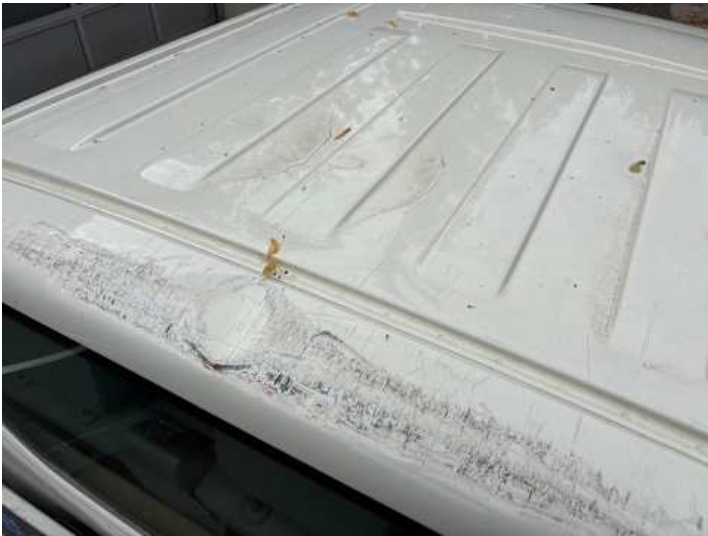
Dach (Verformung)

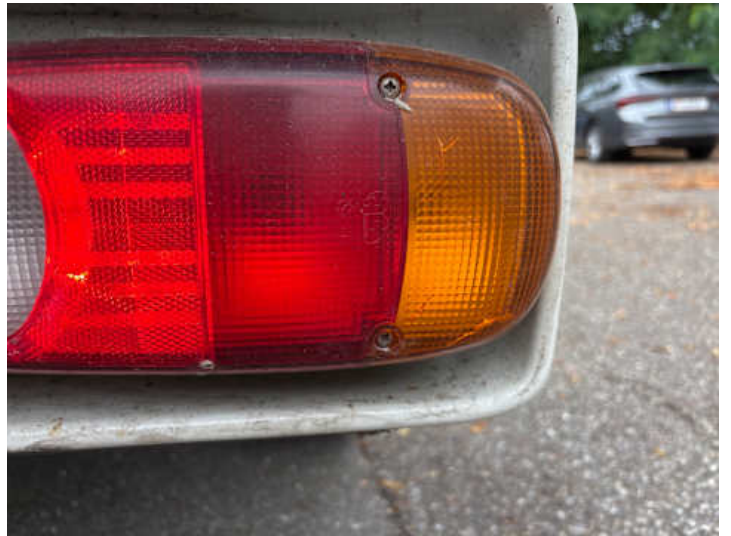
Rücklicht (rechts) (Riss/Bruch)

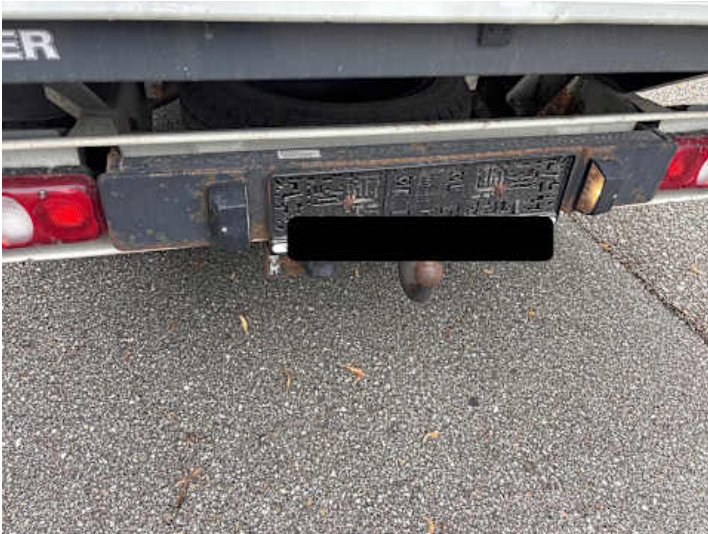
Stoßstange hinten (Rost)

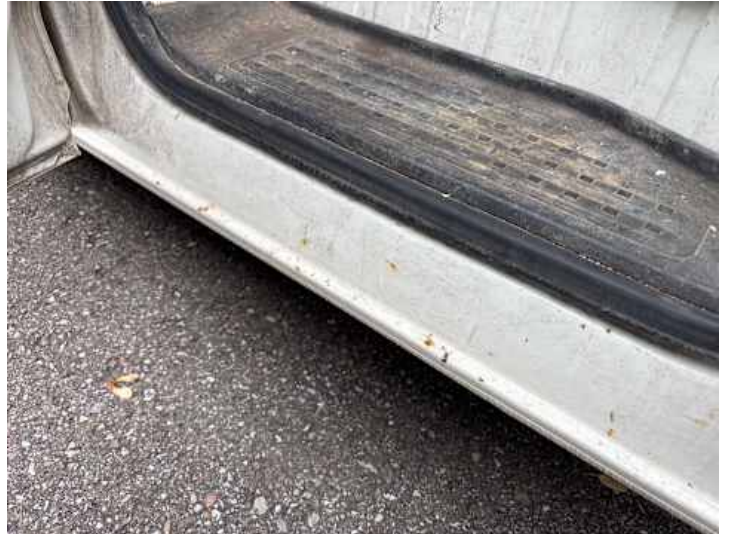
Schweller links (Rost)

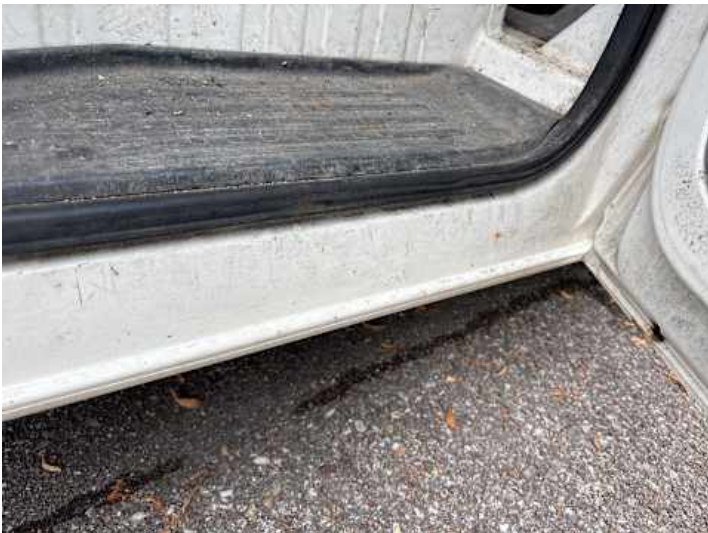
Schweller rechts (Rost)

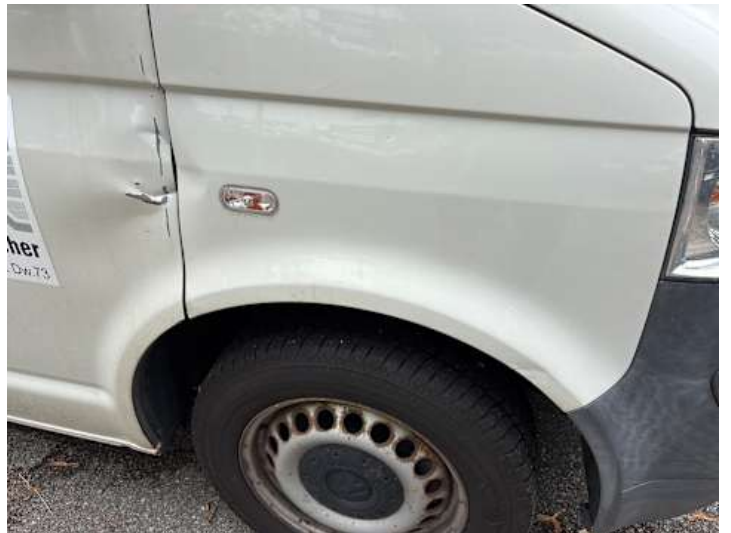
| Fahrzeugteil | Lackschichtdicke (in µm) | Fahrzeugteil | Lackschichtdicke (in µm) |
|---|---|---|---|
| Kotflügel vorne links | 125 | Kotflügel vorne rechts | 125 |

Kotflügel vorne rechts (Verformung)

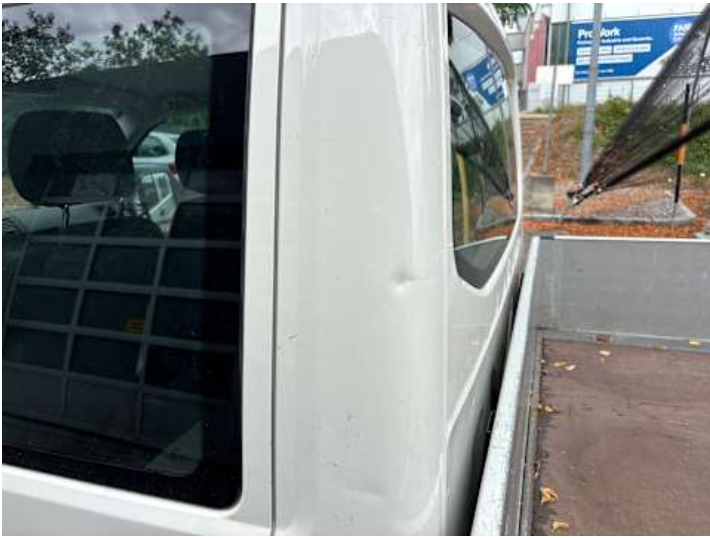
| Fahrzeugteil | Lackschichtdicke (in µm) | Fahrzeugteil | Lackschichtdicke (in µm) |
|---|---|---|---|
| Seitenteil hinten links | 150 | Seitenteil hinten rechts | 140 |

Seitenteil hinten links (Delle, Rost)

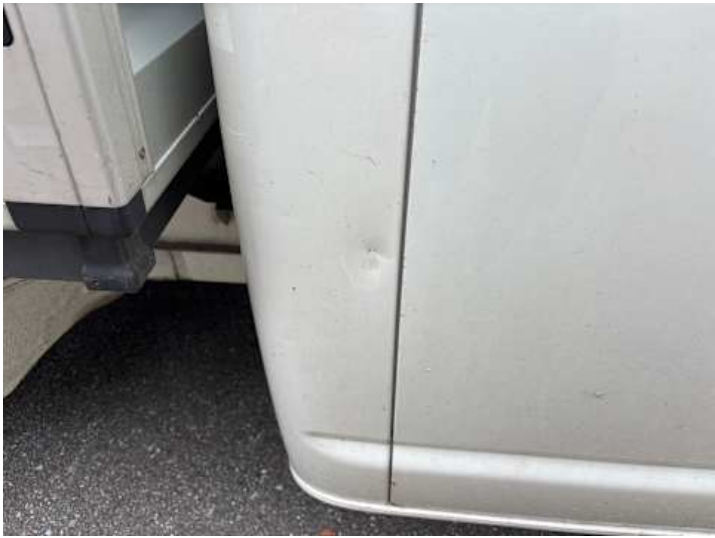
Seitenteil hinten rechts (Delle, Rost)

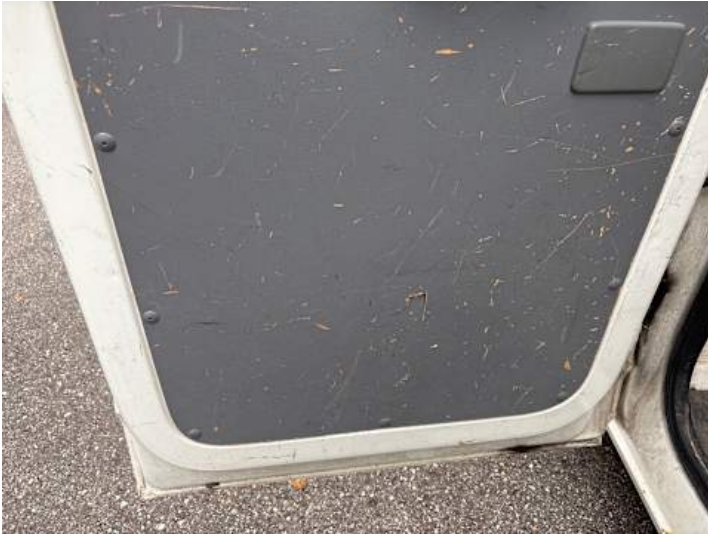
Innenraum (Riss/Bruch)

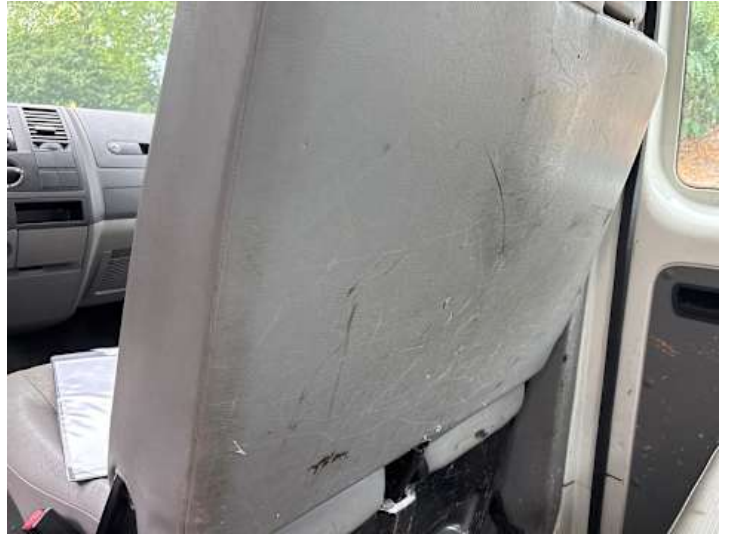
Innenraum (Riss/Bruch)

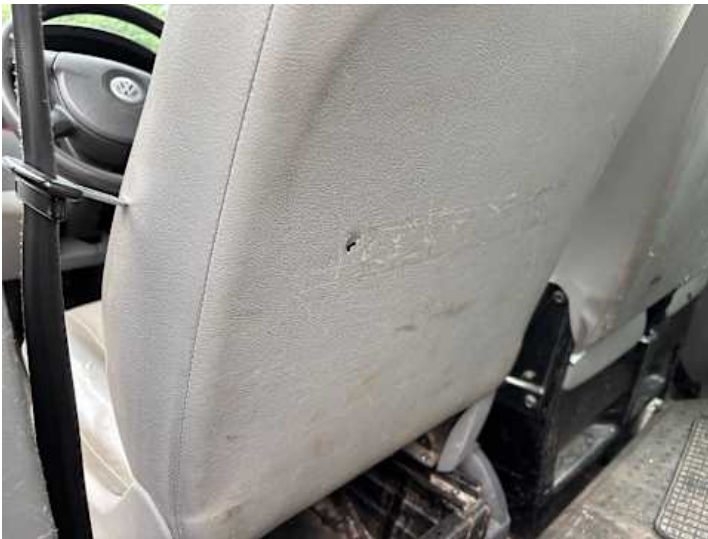
Innenraum (Riss/Bruch)

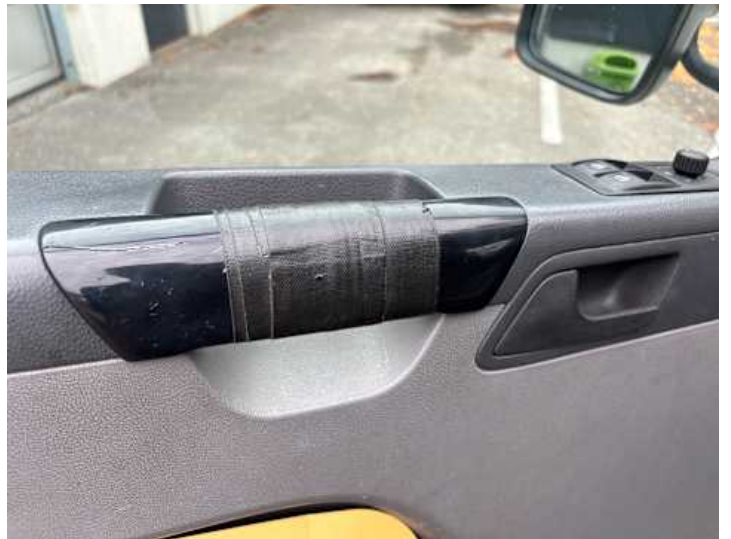
Innenraum (Riss/Bruch)

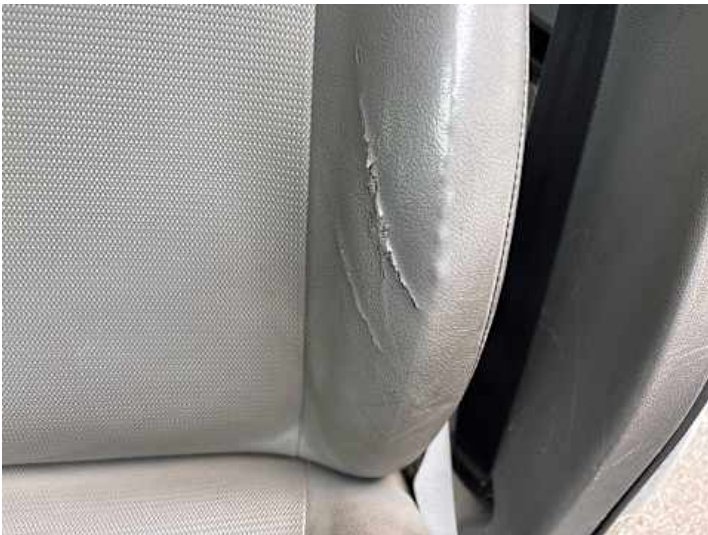
Innenraum (Riss/Bruch)

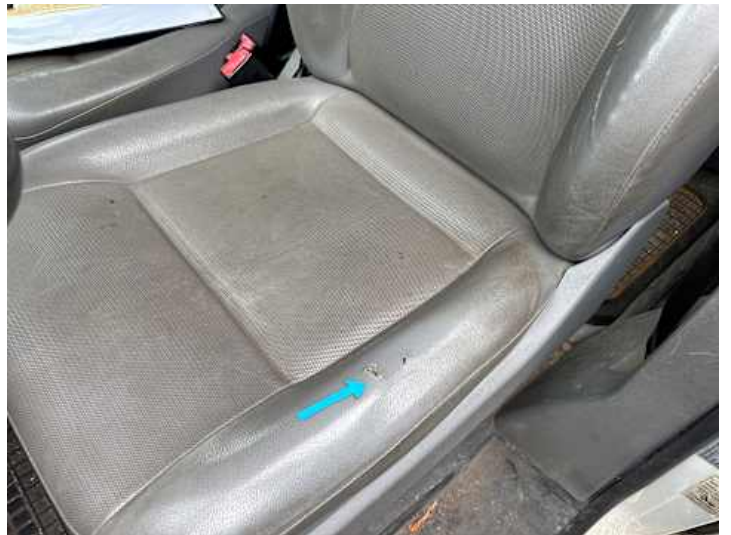
Innenraum (Riss/Bruch)

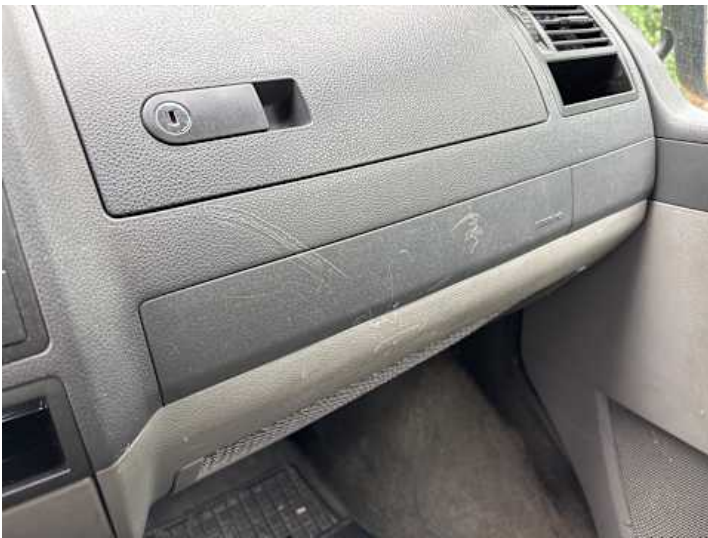
Innenraum (Verschleiß, Verschmutzung, Kratzer)

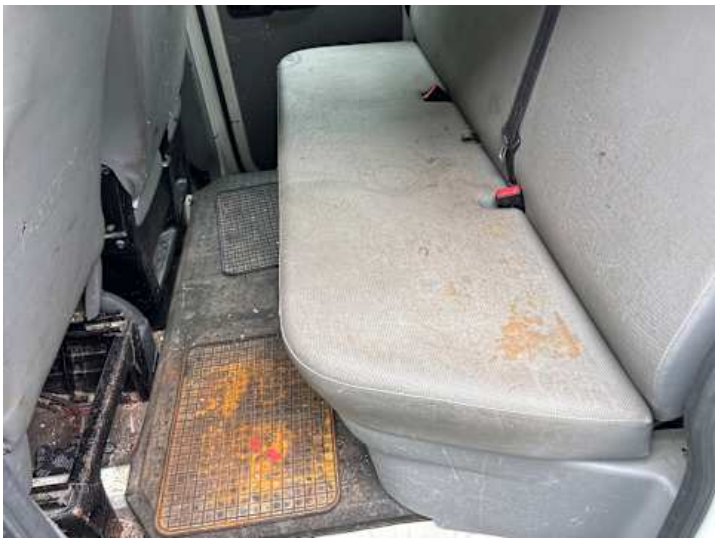
Innenraum (Verschleiß, Verschmutzung, Kratzer)

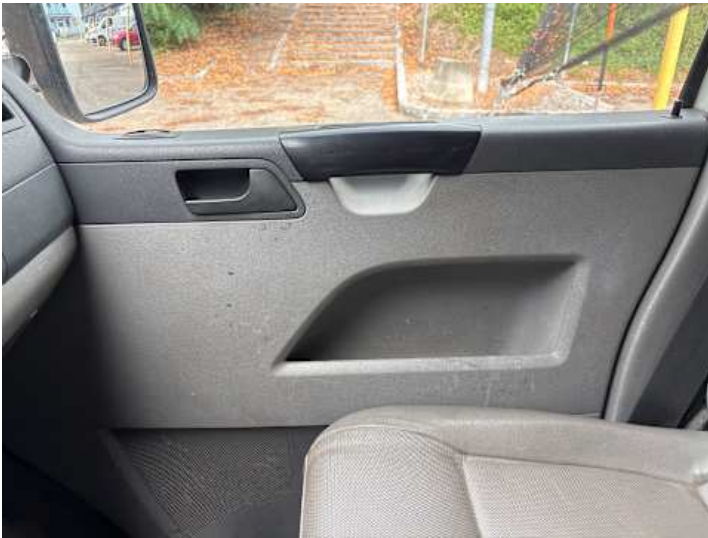
Innenraum (Verschleiß, Verschmutzung, Kratzer)

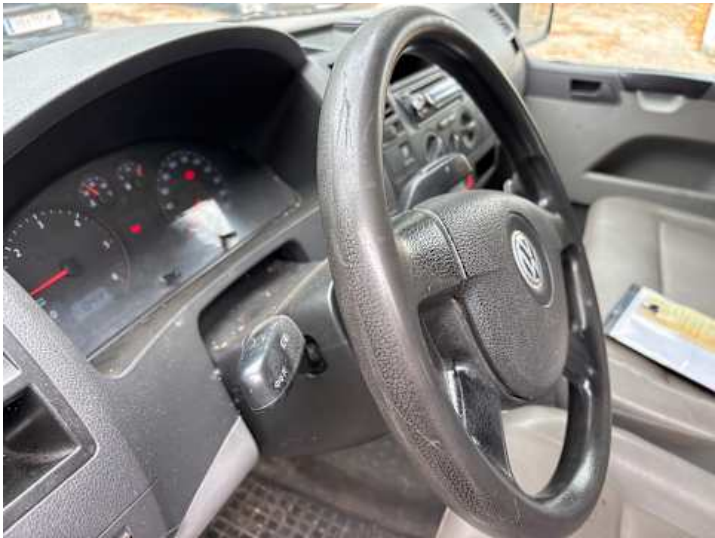
Innenraum (Verschleiß, Verschmutzung, Kratzer)

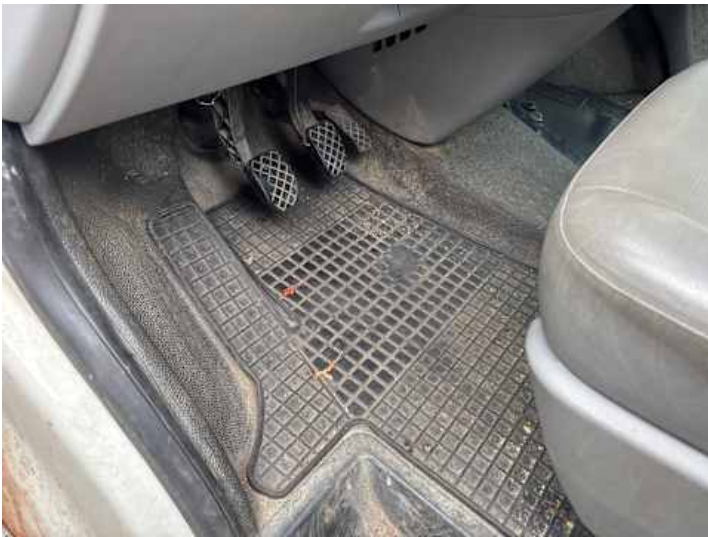
Innenraum (Verschleiß, Verschmutzung, Kratzer)
