## Audi A3 Sportback

EZ 05/2006 | Limousine | Diesel | Schaltgetriebe | 305.142km

Fahrzeug aufgenommen am: 07.08.2026

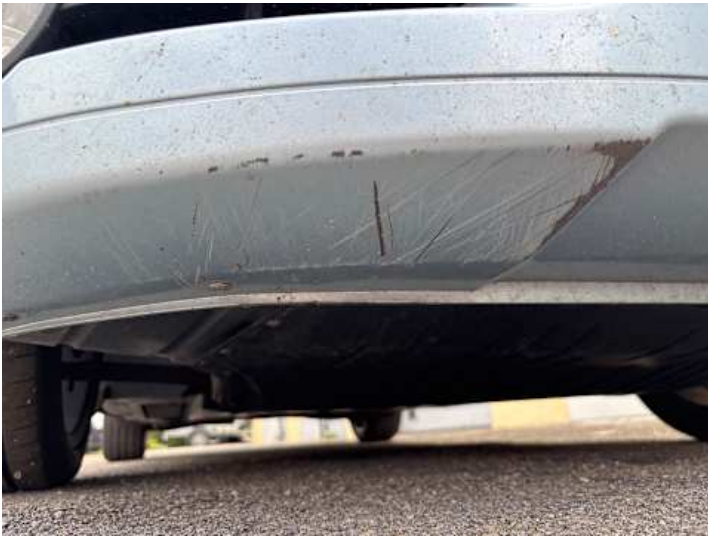
Stoßstange vorne (Kratzer)

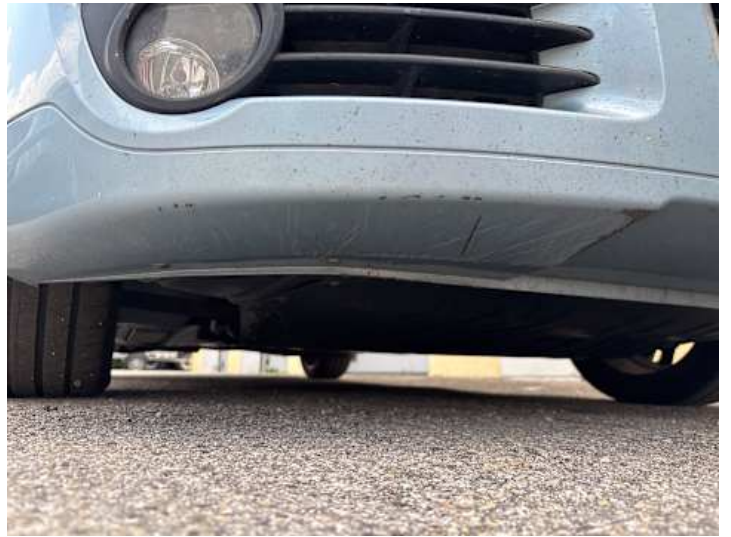
Stoßstange vorne (Kratzer)

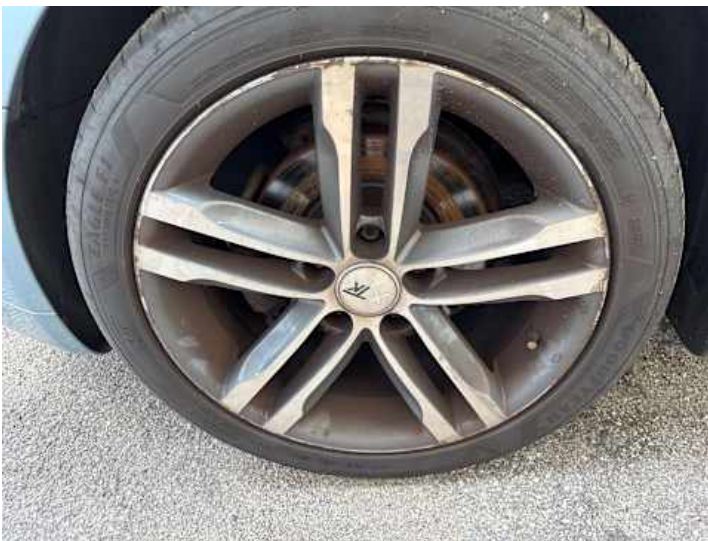
Rad (Kerben, Kratzer)

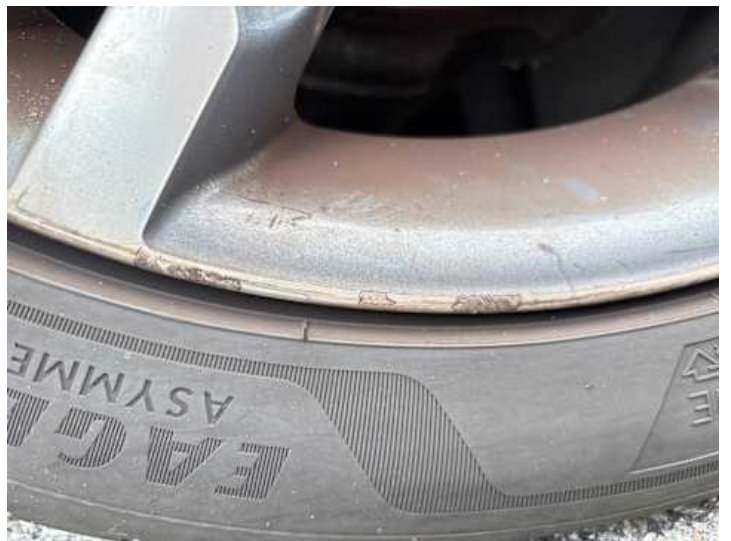
Rad (Kerben, Kratzer)

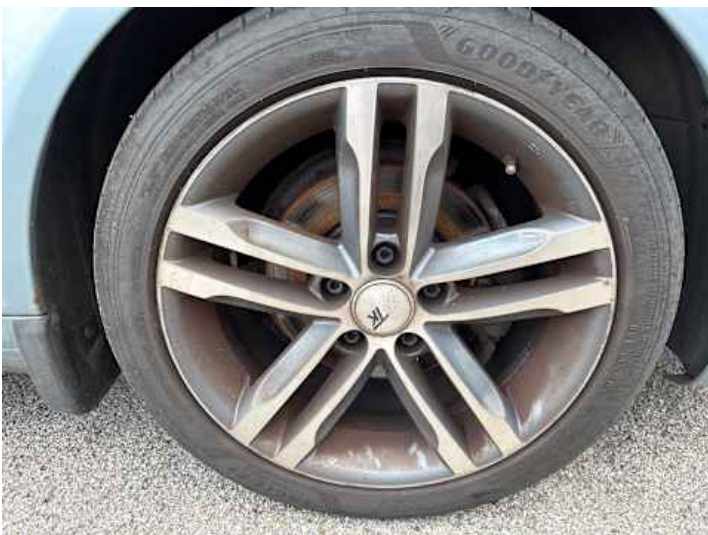
Rad (Kerben, Kratzer)

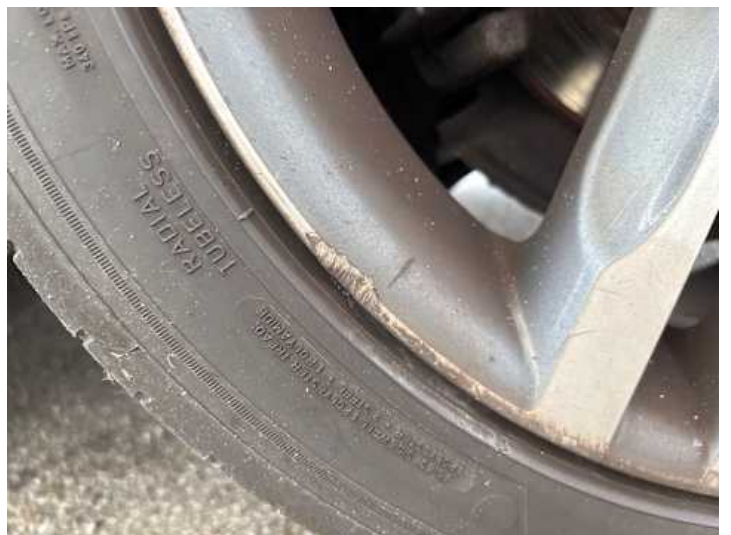
Rad (Kerben, Kratzer)

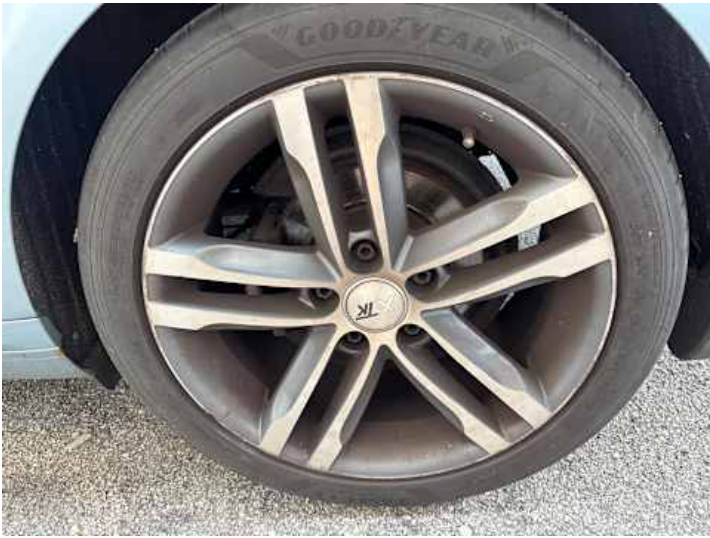
Rad (Kerben, Kratzer)

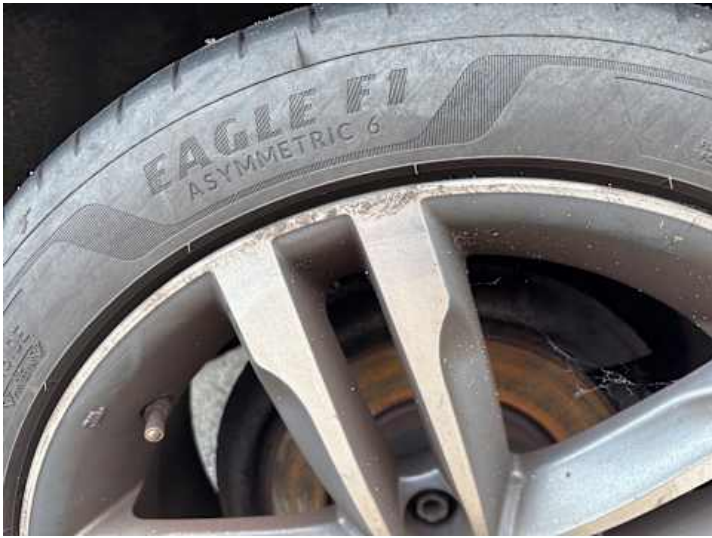
Rad (Kerben, Kratzer)

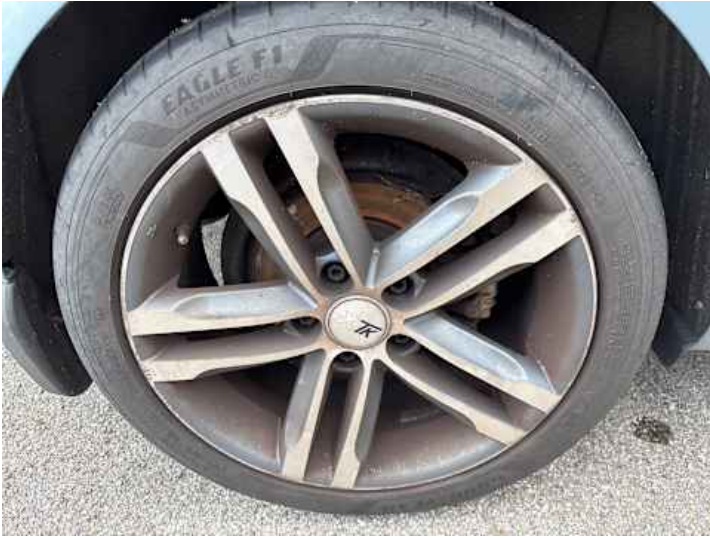
Rad (Kerben, Kratzer)

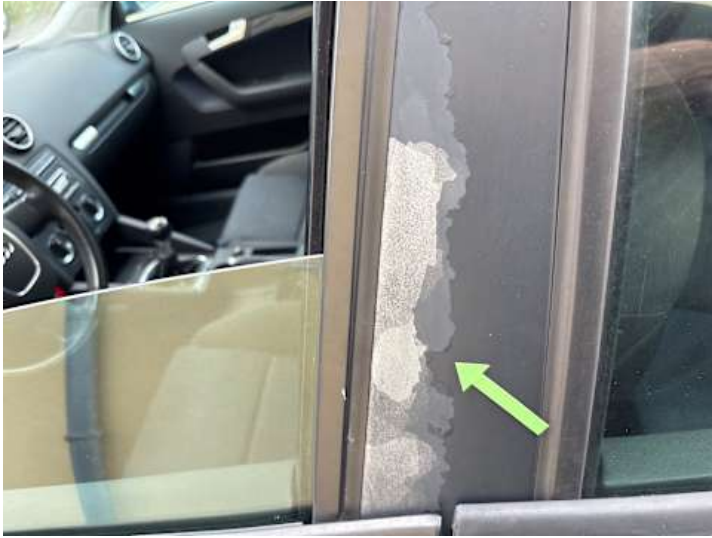
Fahrtür (Ausgeblichen/Matt)

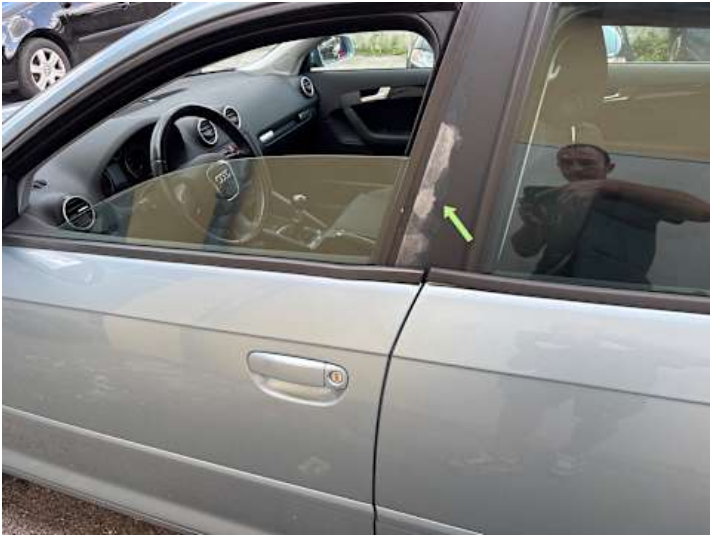
Fahrtür (Ausgeblichen/Matt)

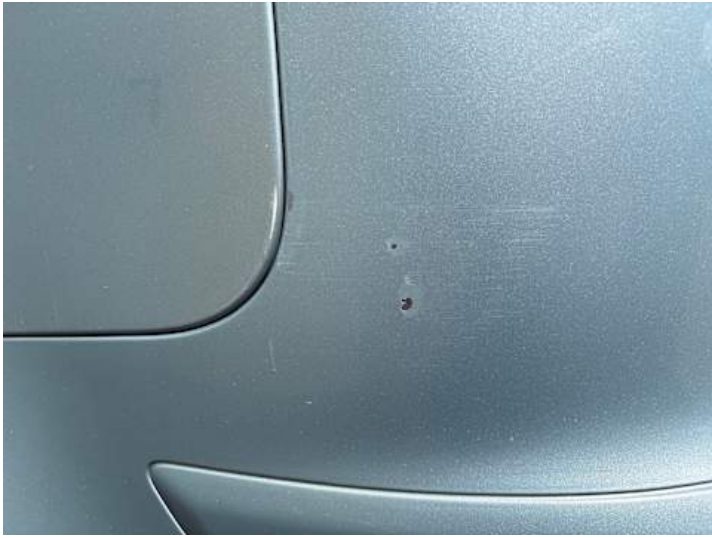
Stoßstange hinten (Kratzer)

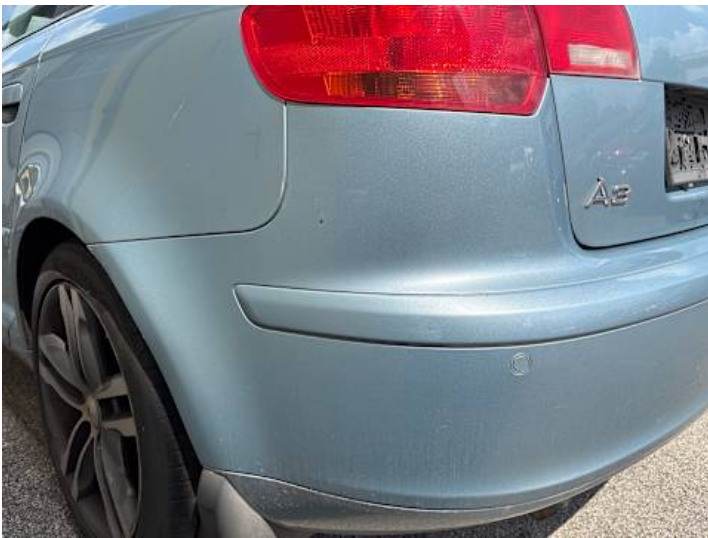
Stoßstange hinten (Kratzer)

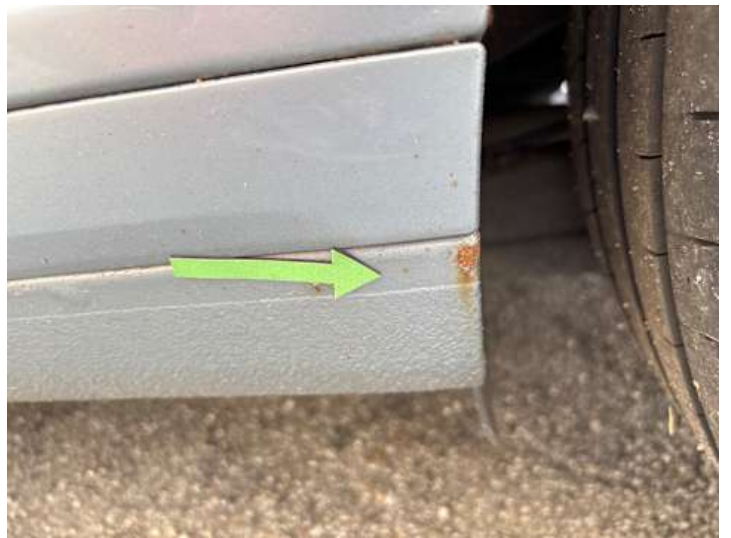
Schweller links (Rost)

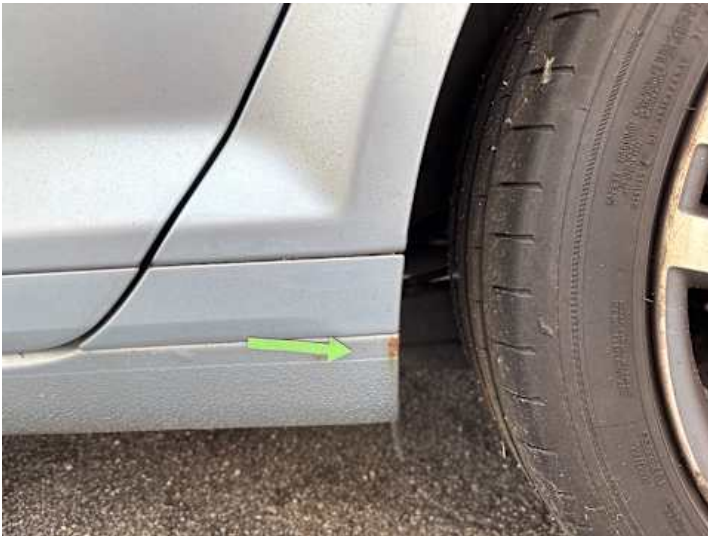
Schweller links (Rost)

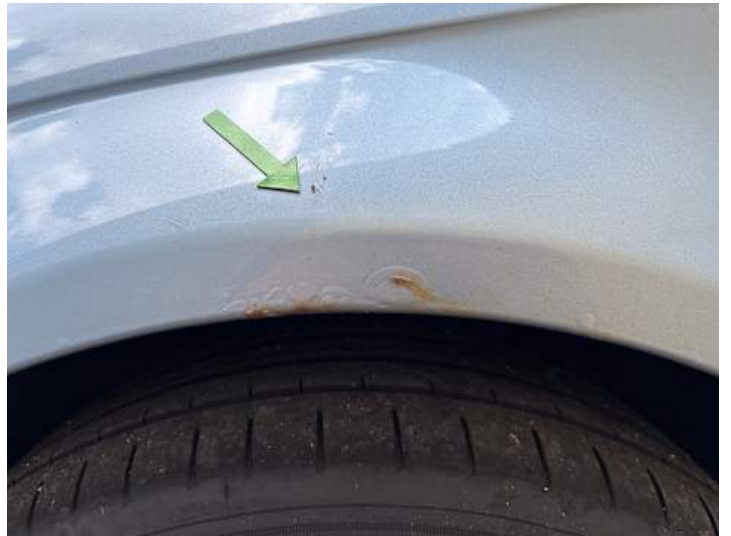
Kotflügel vorne links (Rost)

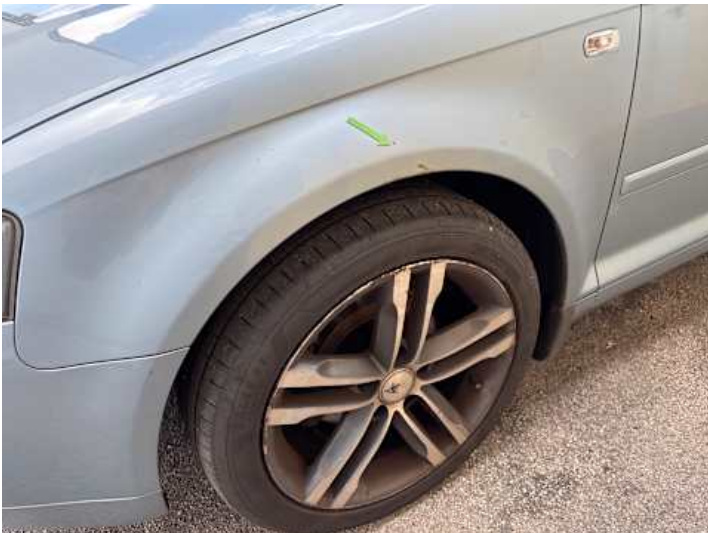
Kotflügel vorne links (Rost)

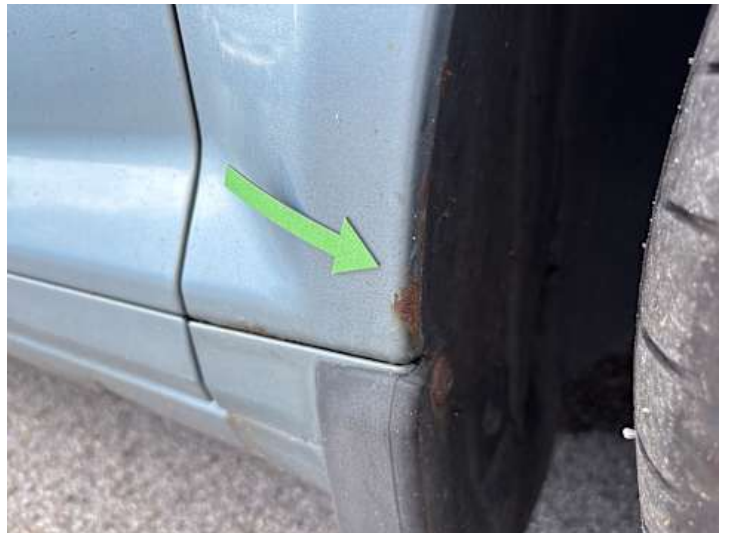
Kotflügel vorne rechts (Rost)

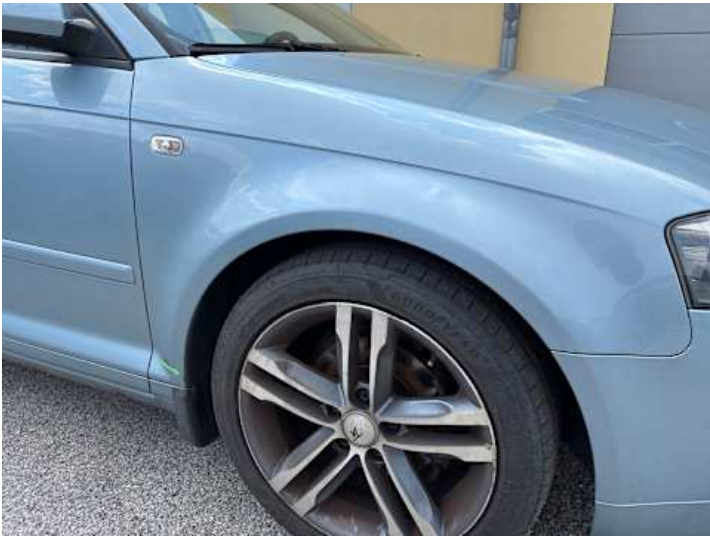
Kotflügel vorne rechts (Rost)

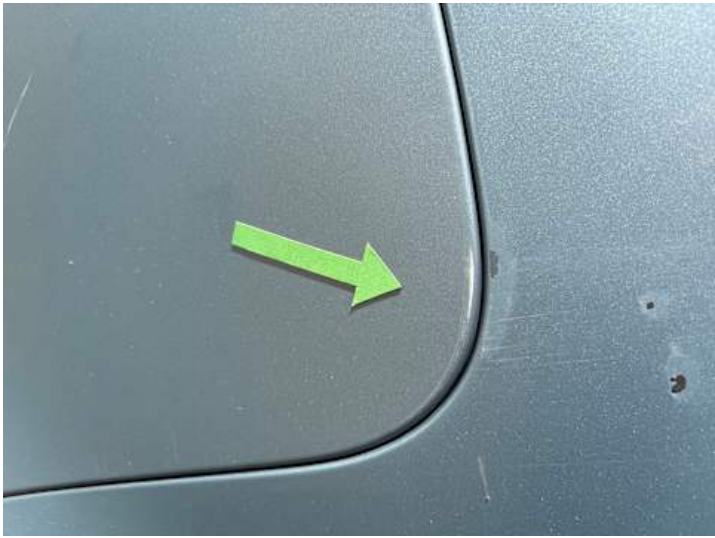
Seitenteil hinten links (Kratzer)

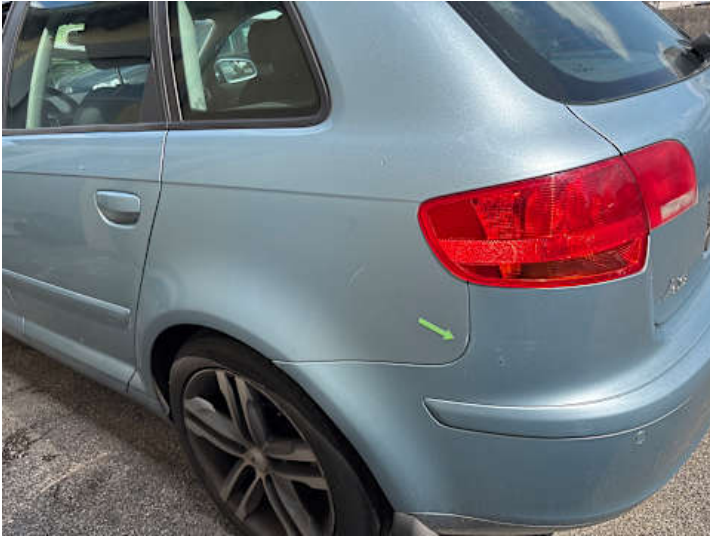
Seitenteil hinten links (Kratzer)

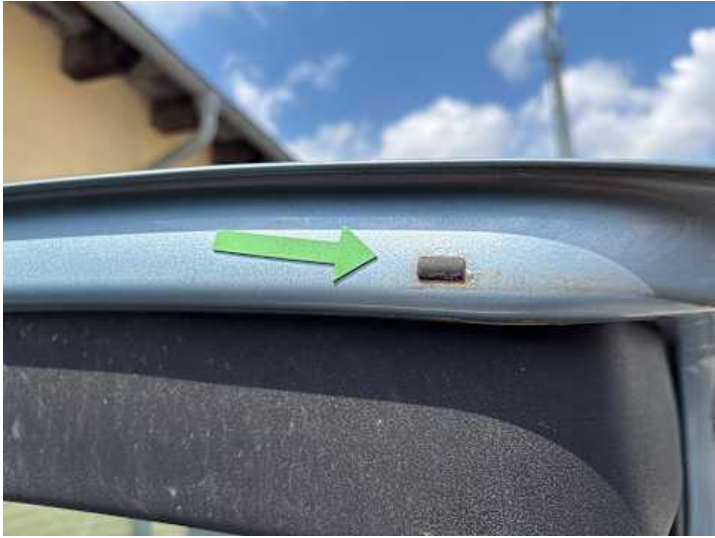
Heckklappe (Rost)

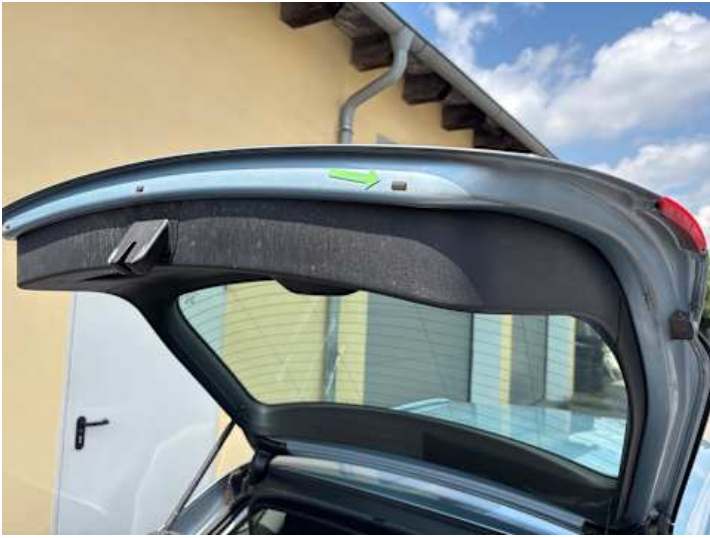
Heckklappe (Rost)

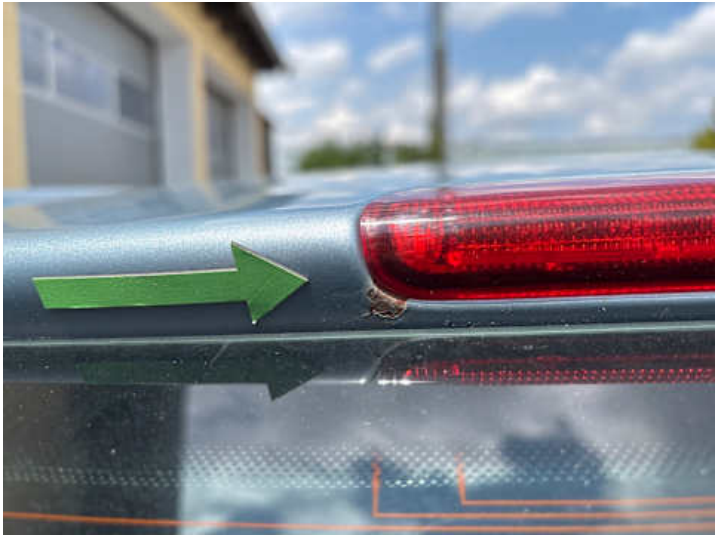
Heckklappe (Rost)

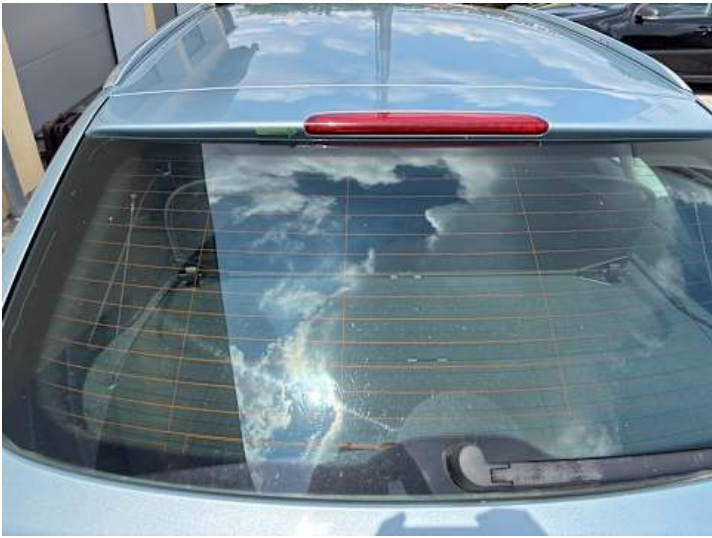
Heckklappe (Rost)
