## Renault Clio Luxe

EZ 04/2015 | Kleinwagen | Diesel | Schaltgetriebe | 222.861km  
Besteuerung: Differenzbesteuert (§25a UStG)  
Fahrzeugstandort: 99\*\*\*  
Fahrzeug aufgenommen am: 05.08.2026

# Hinweise zum Zustandsbericht

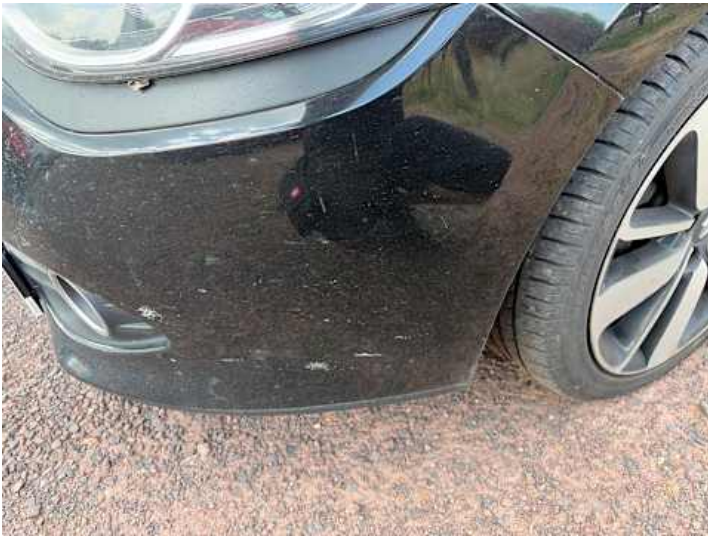
Scheinwerfer (links) (Steinschlag, Kratzer)

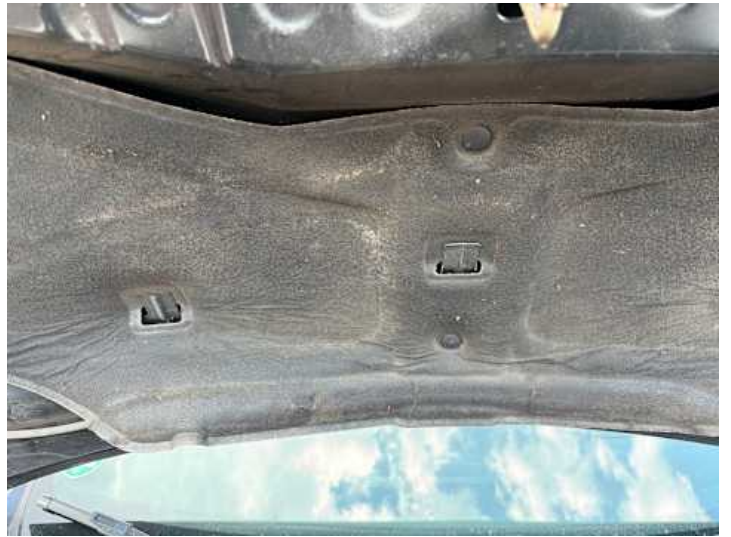
Motorhaube (Riss/Bruch)

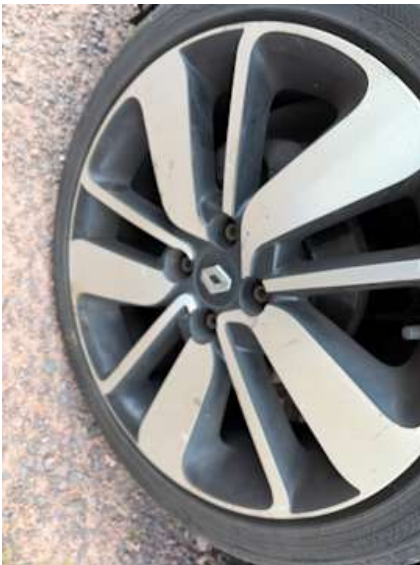
Rad (Kratzer, Kerben)

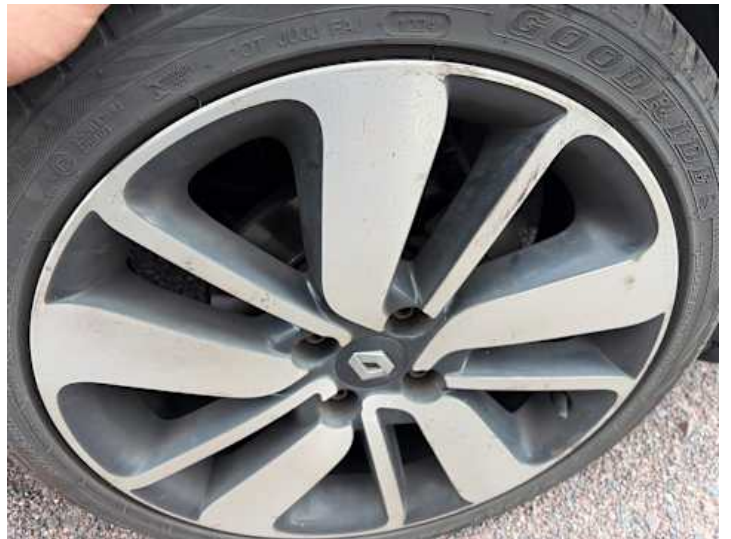
Rad (Kratzer)

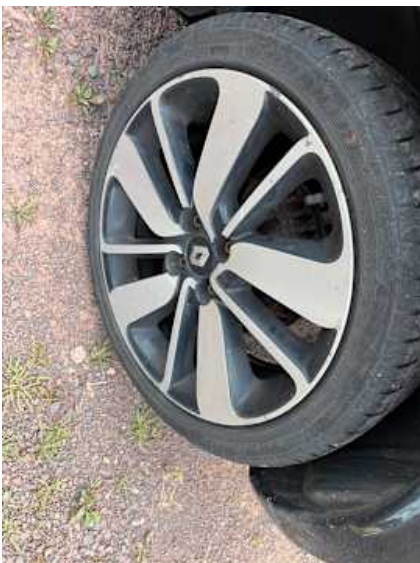
Rad (Kratzer, Kerben)

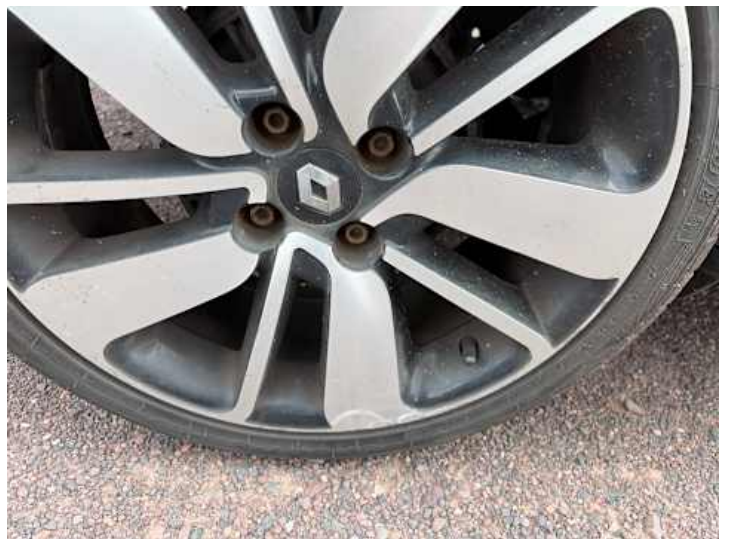
Rad (Kratzer)

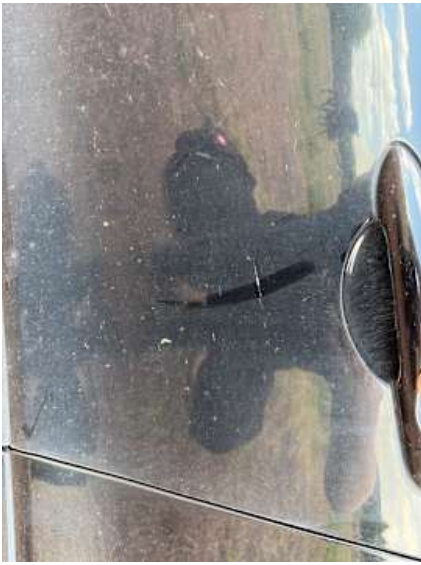
| Fahrzeugteil | Lackschichtdicke (in µm) | Fahrzeugteil | Lackschichtdicke (in µm) |
|---|---|---|---|
| Fahrertür | 130 | Beifahrertür | 140 |

Fahrertür (Kratzer)

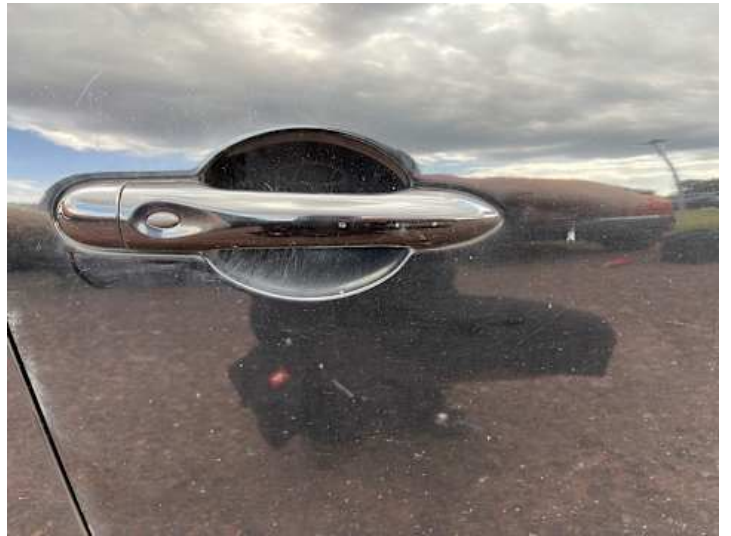
Beifahrertür (Steinschlag, Lackschaden)

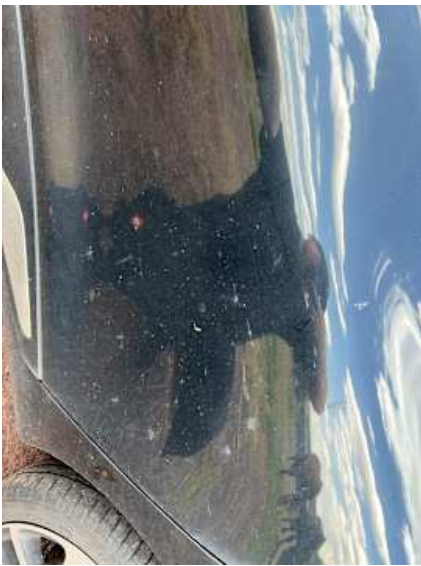
Türe hinten links (Kratzer)

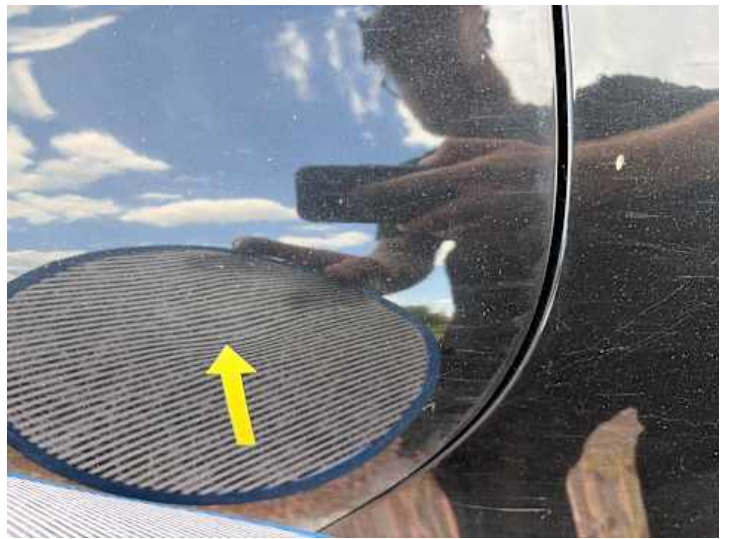
Türe hinten links (Delle)

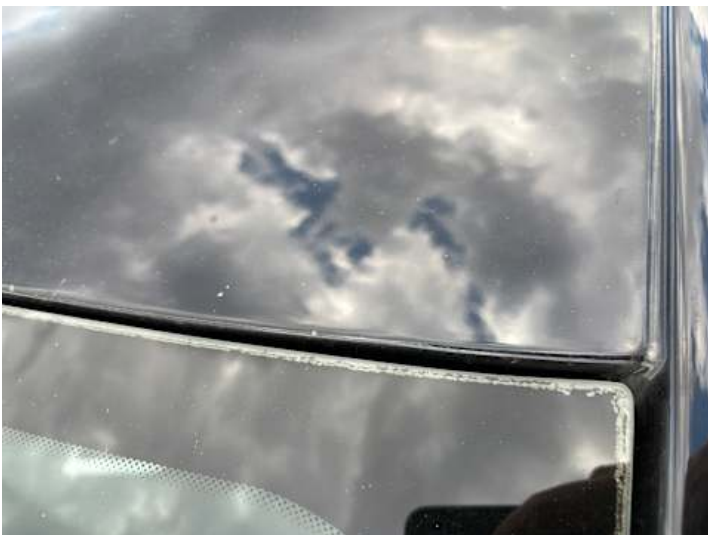
Dach (Steinschlag)

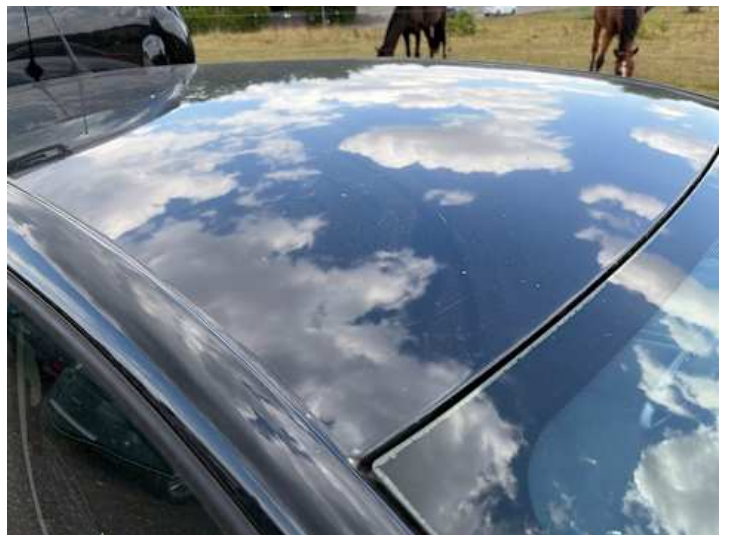
Dach (Kratzer)

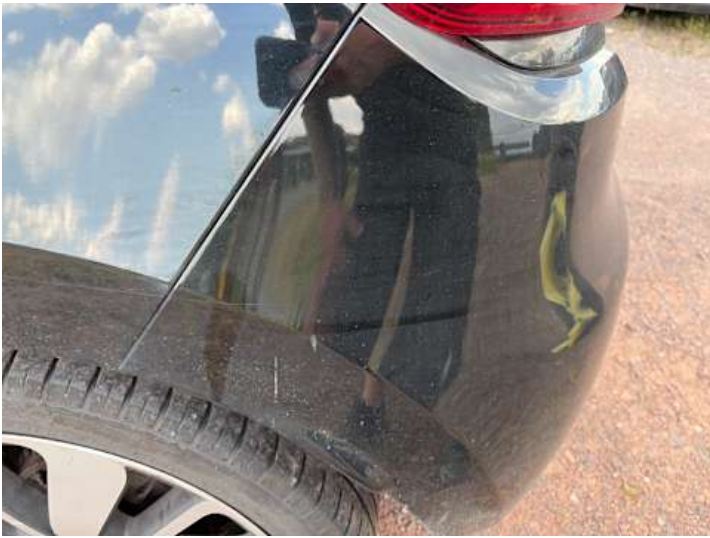
Stoßstange hinten (Kratzer)

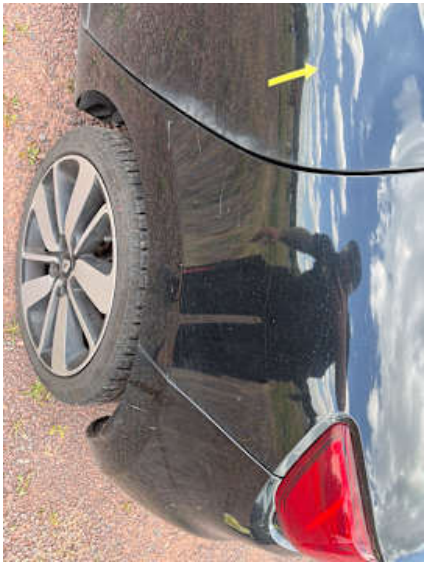
Seitenteil hinten links (Kratzer)

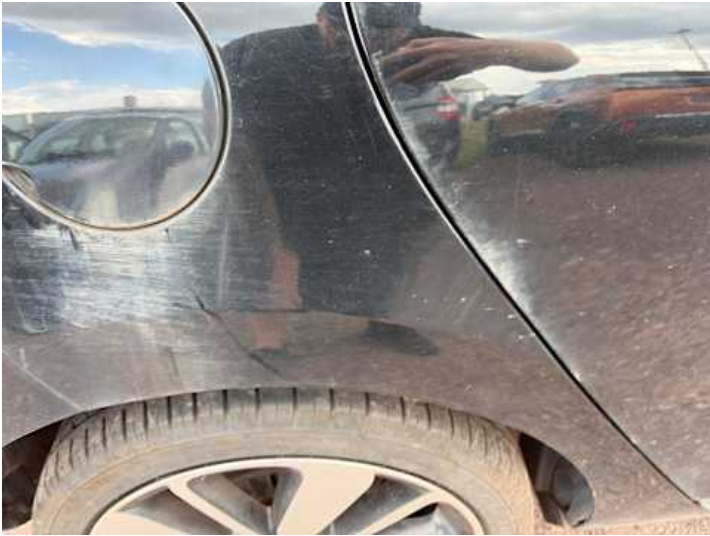
Seitenteil hinten rechts (Kratzer)

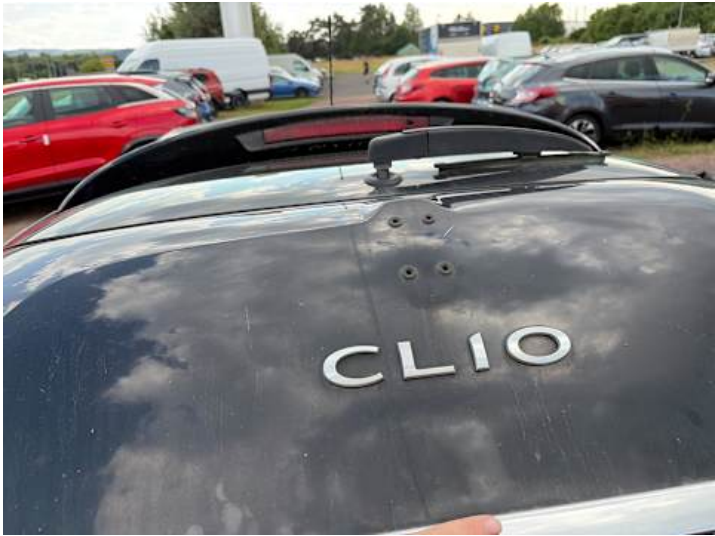
Heckklappe (Kratzer, Rost)

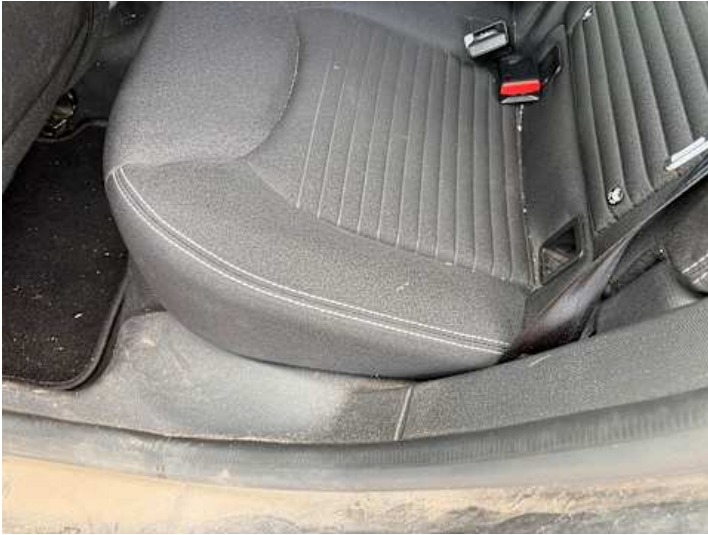
Innenraum (Kratzer)

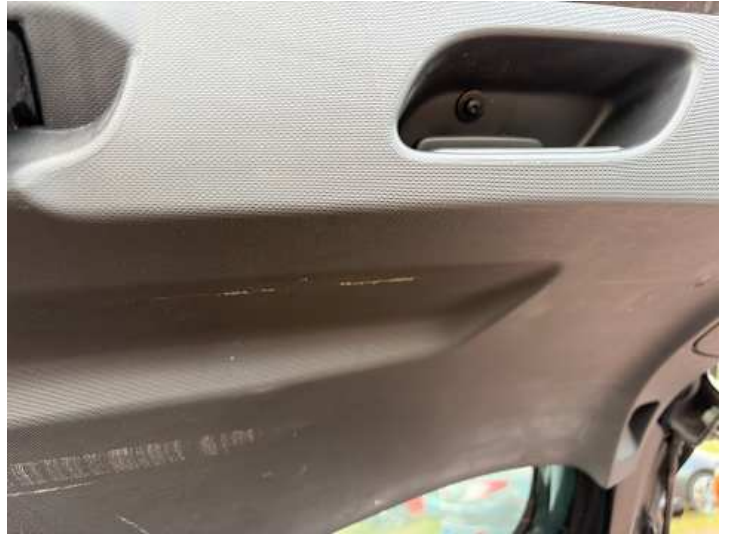
Innenraum (Kratzer)

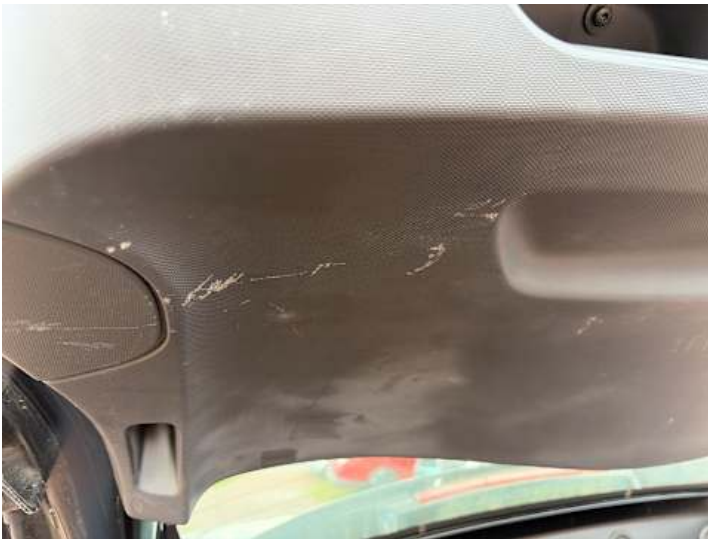
Innenraum (Kratzer)

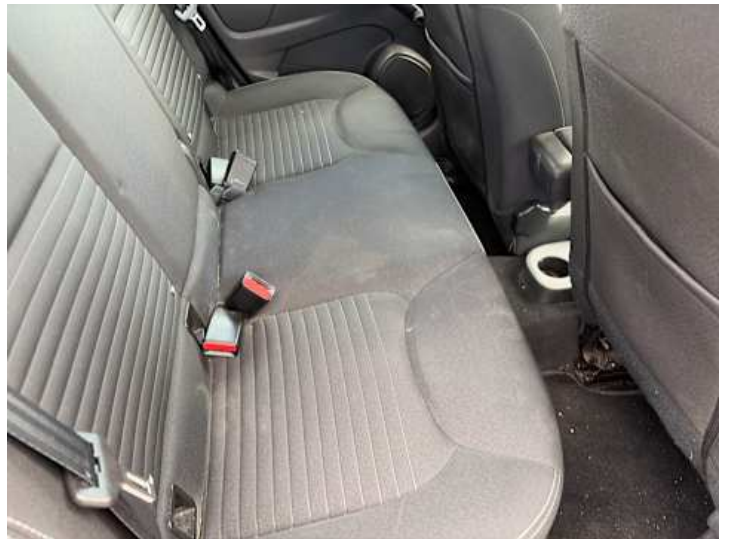
Innenraum (Verschmutzung)

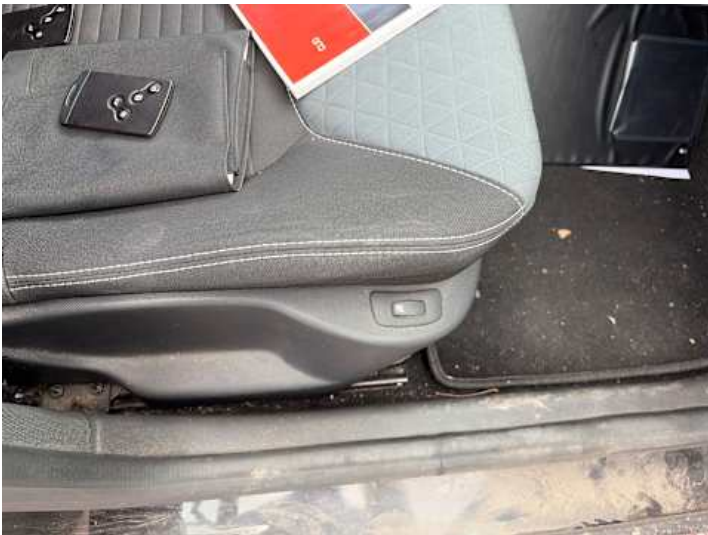
Innenraum (Verschmutzung)
