## Volkswagen Golf Comfortline

EZ 01/2010 | Limousine | Benzin | Schaltgetriebe | 360.969km  
Besteuerung: Differenzbesteuert (§25a UStG)  
Fahrzeugstandort: 27\*\*\*  
Fahrzeug aufgenommen am: 11.08.2026

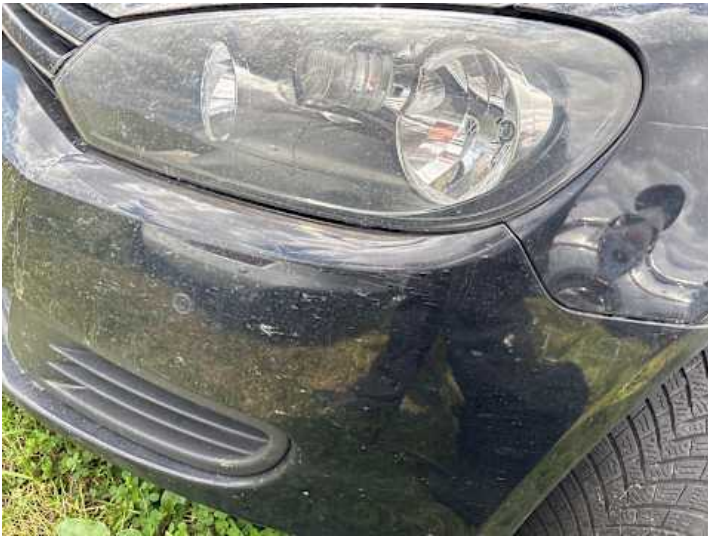
Stoßstange vorne (Kratzer)

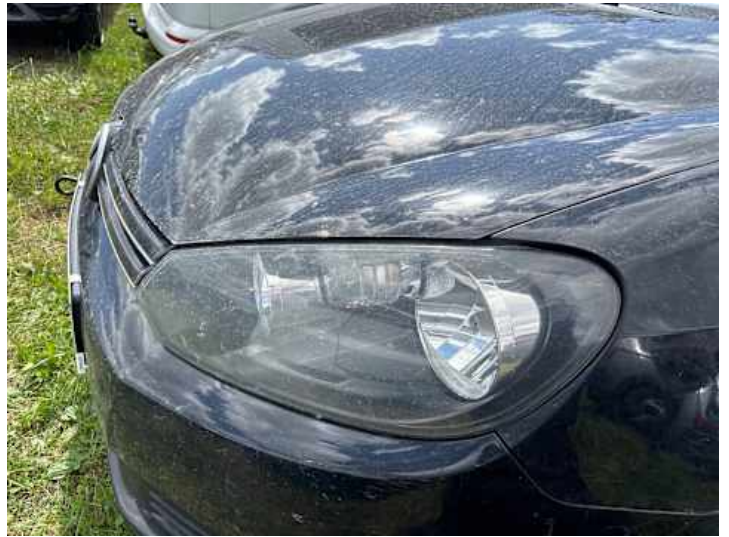
Scheinwerfer (links) (Blind)

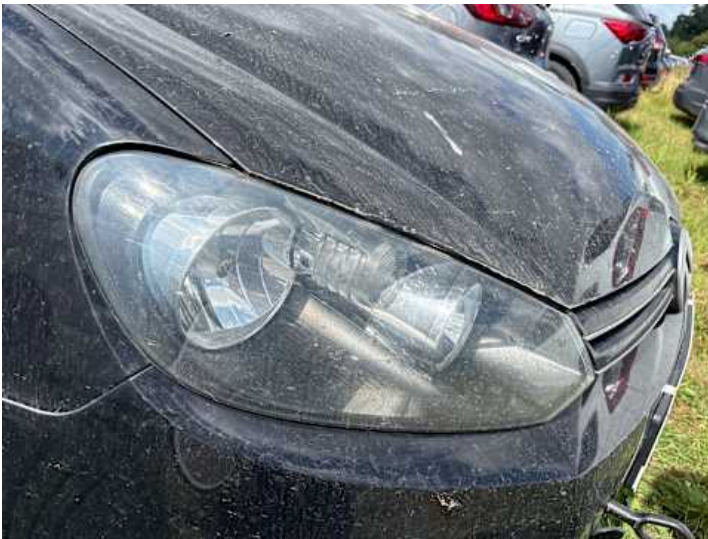
Scheinwerfer (rechts) (Blind)

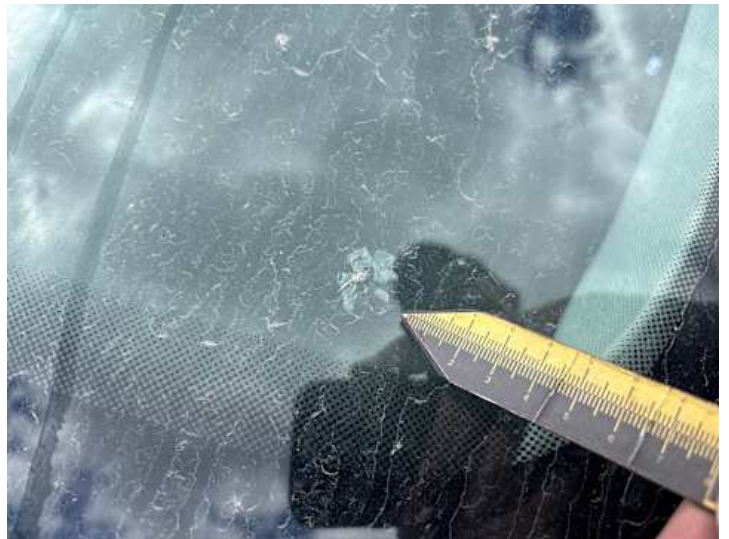
Windschutzscheibe (Steinschlag)

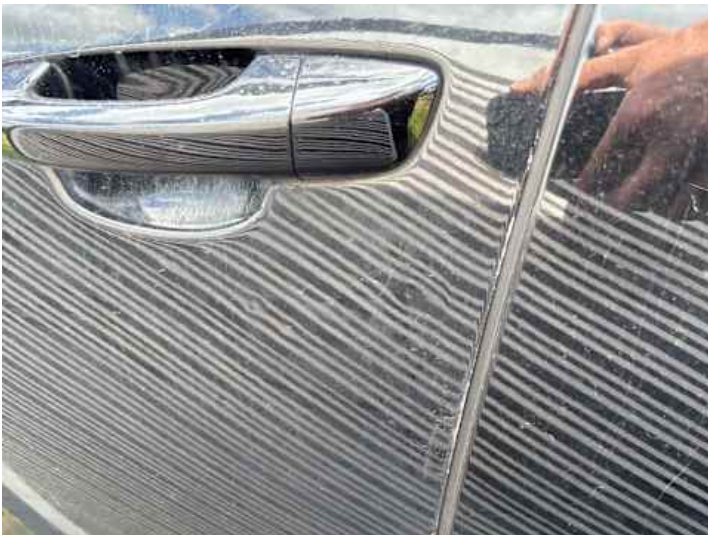
Fahrtür (Delle)

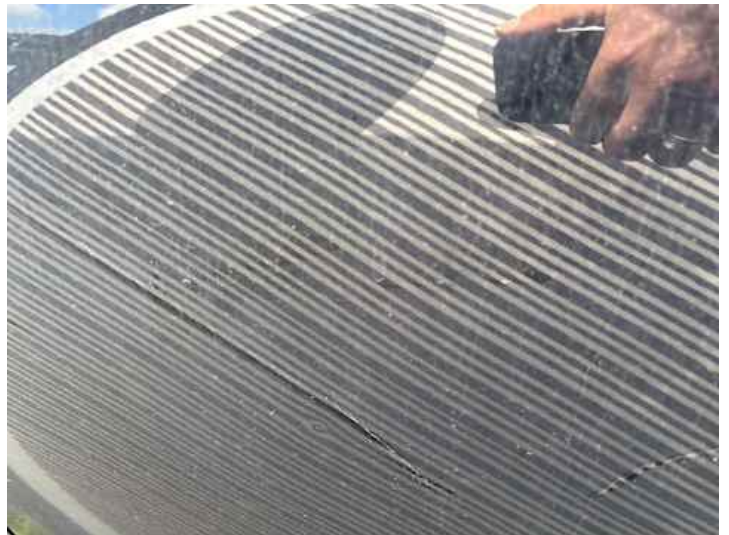
Fahrtür (Delle)

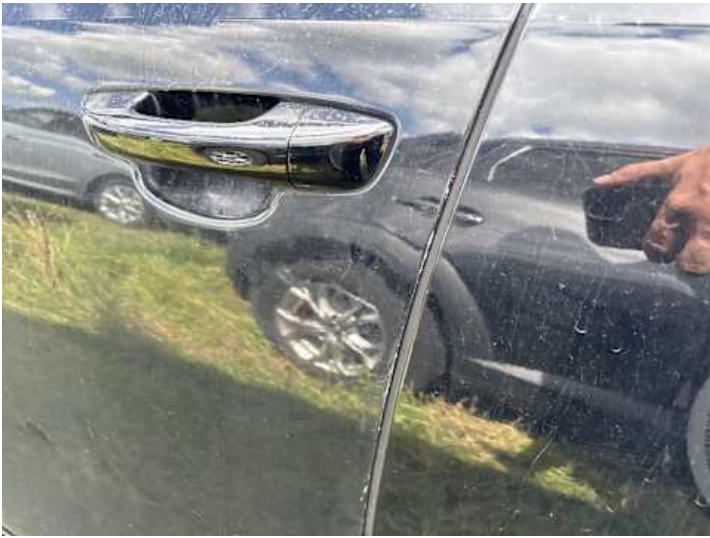
Fahrertür (Kratzer)

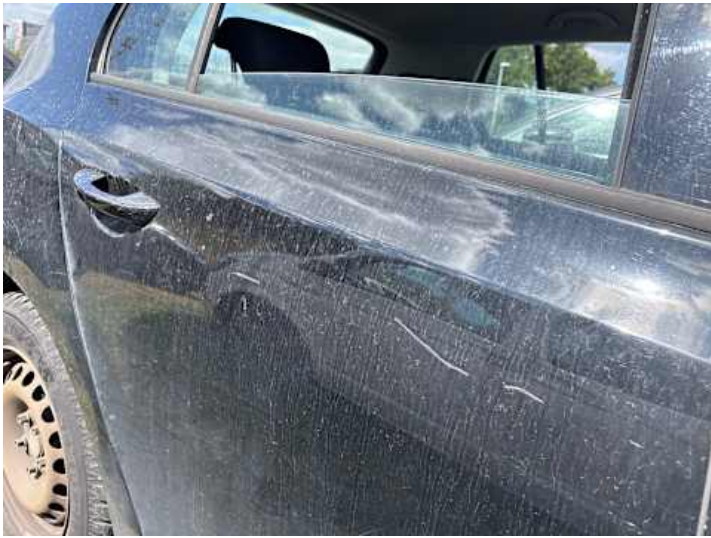
Türe hinten rechts (Kratzer)

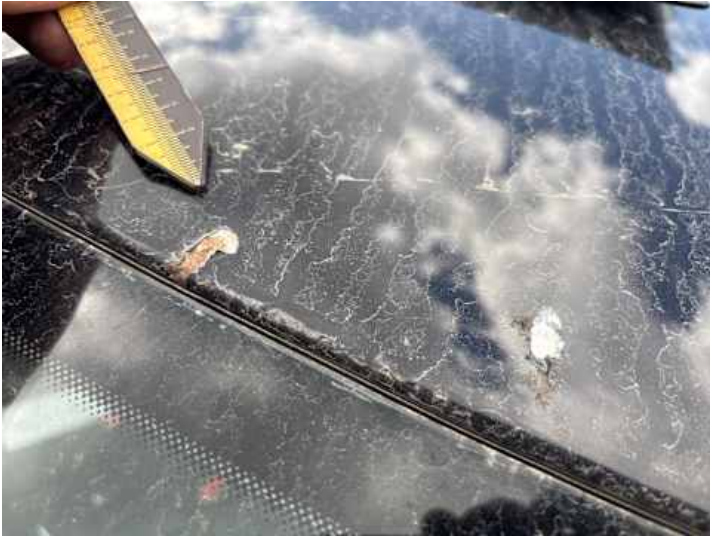
Dach (Rost)

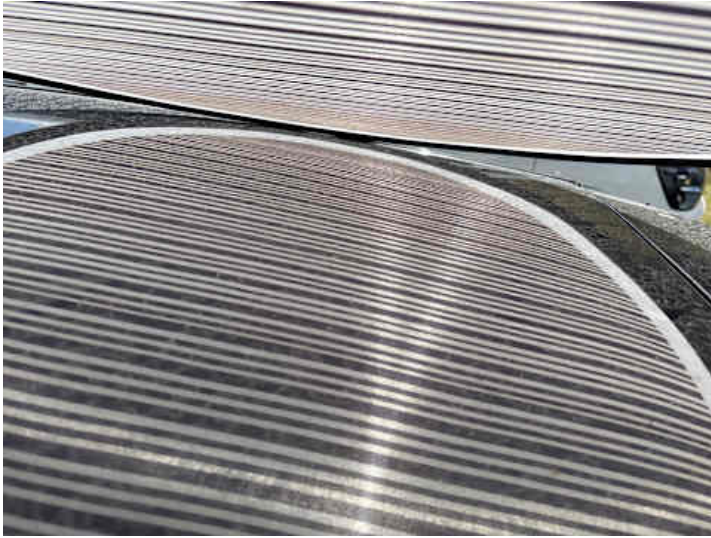
Dach (Delle)

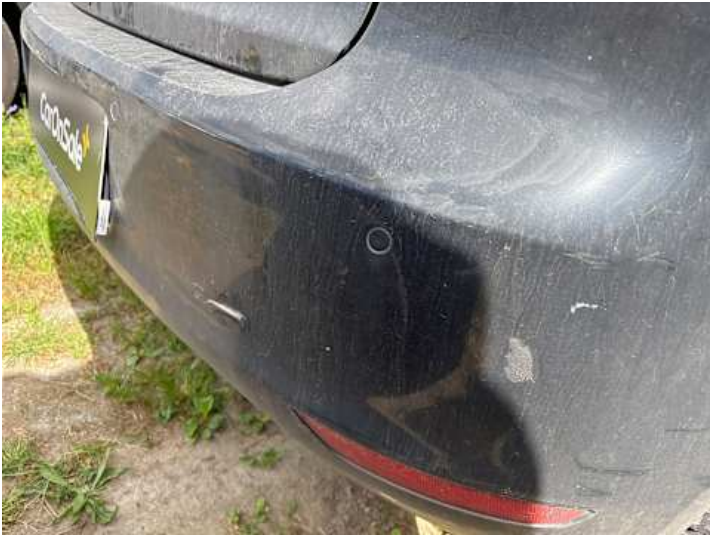
Stoßstange hinten (Riss/Bruch)

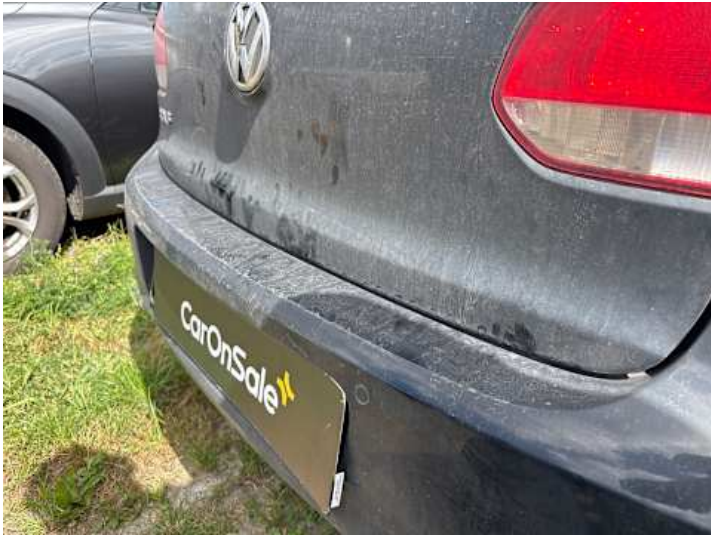
Stoßstange hinten (Kratzer)

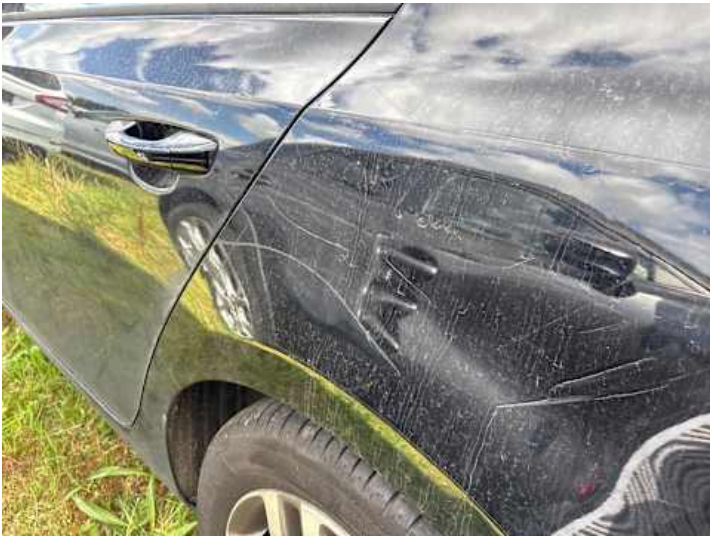
Seitenteil hinten links (Kratzer)

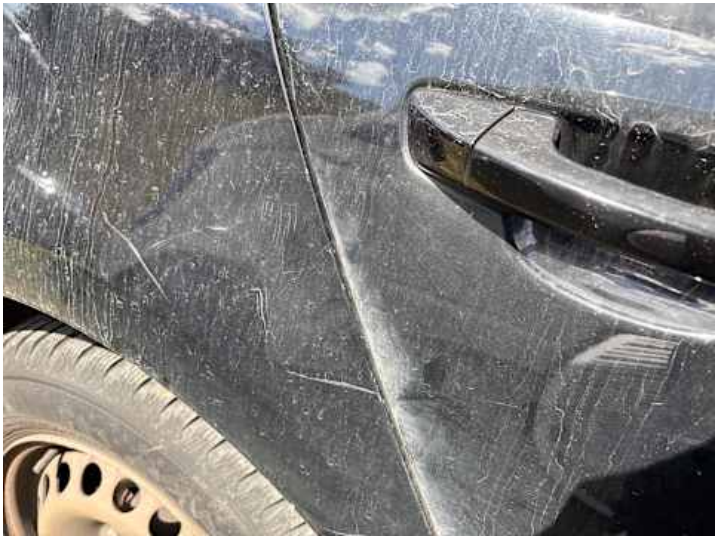
Seitenteil hinten rechts (Kratzer)

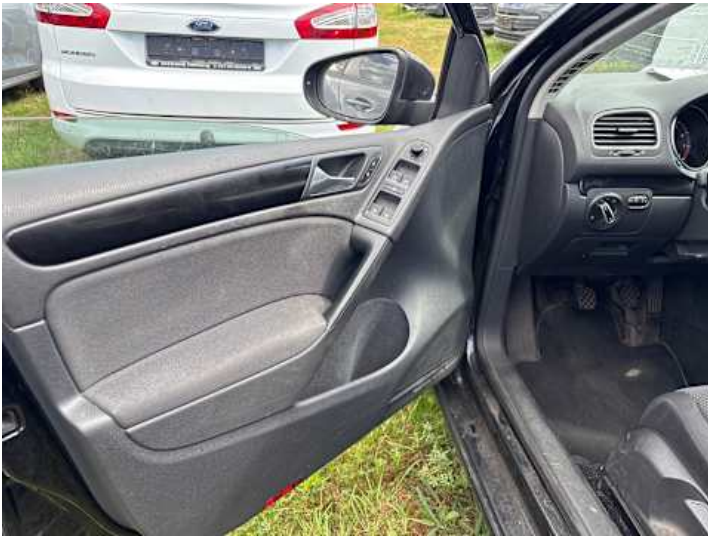
Innenraum (Verschmutzung)

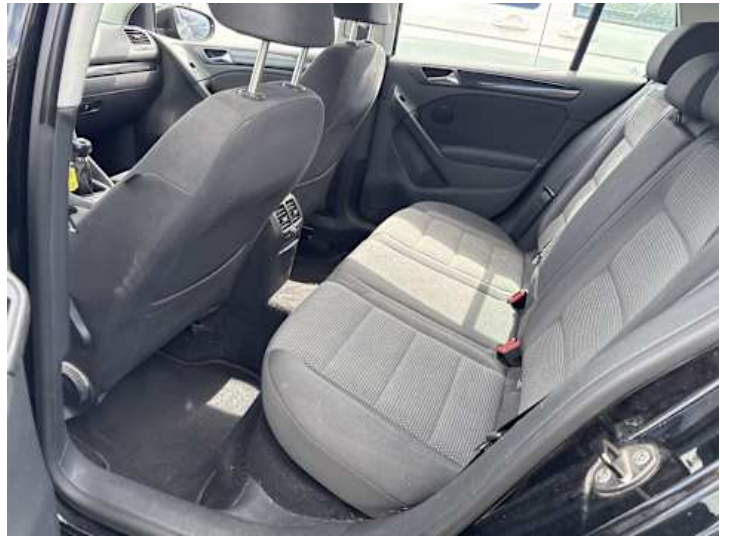
Innenraum (Verschmutzung)

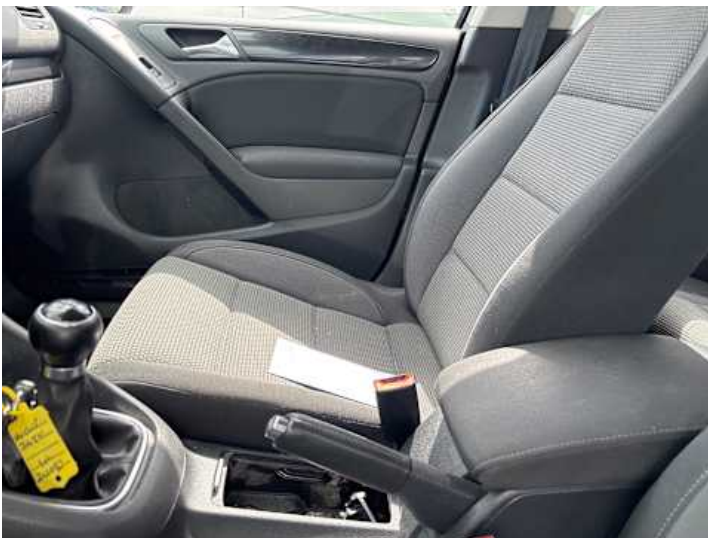
Innenraum (Verschmutzung)

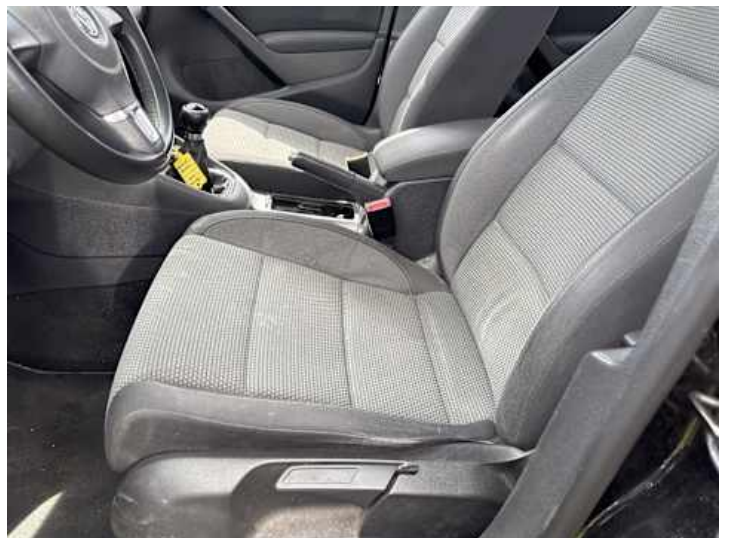
Innenraum (Verschmutzung)

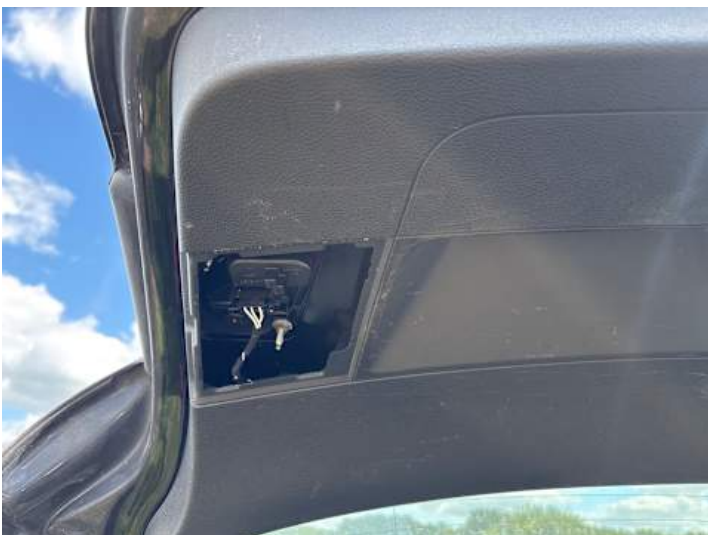
Innenraum (Diverse Schäden)

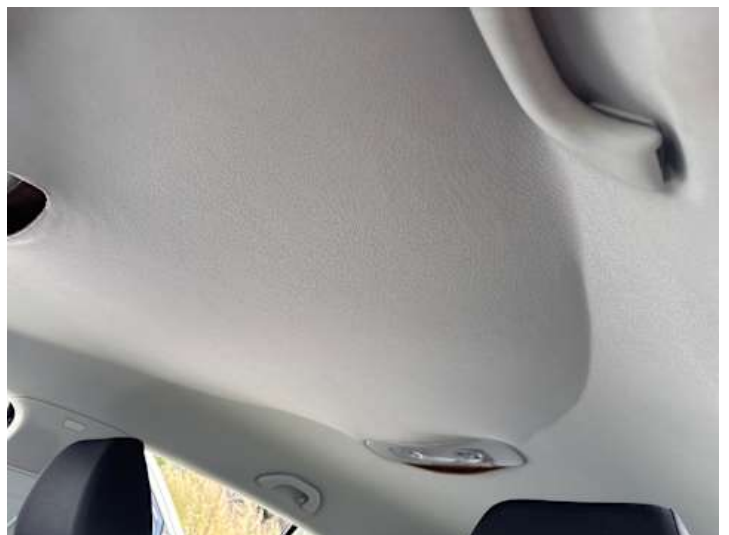
Innenraum (Diverse Schäden)

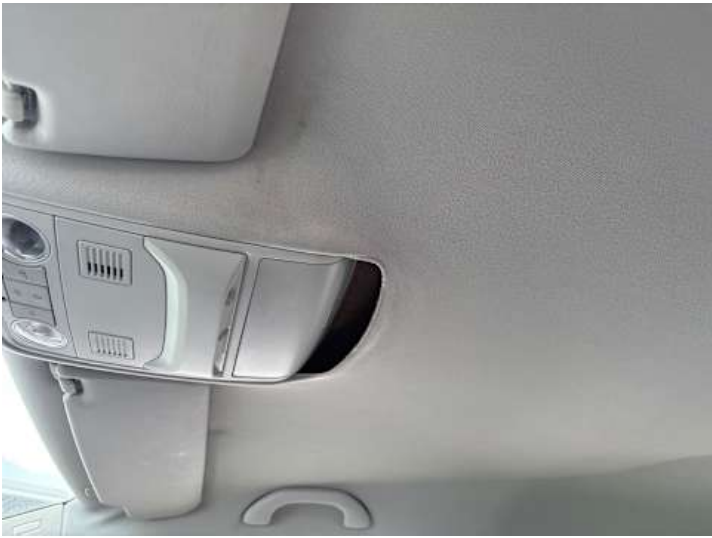
Innenraum (Diverse Schäden)
